INFORME DE FISCALIZACIÓN AMBIENTAL

INSPECCIÓN AMBIENTAL

IMERYS Minerales Arica Ltda. (Ex CELITE)

DFZ-2013-1341-XV-RCA-IA

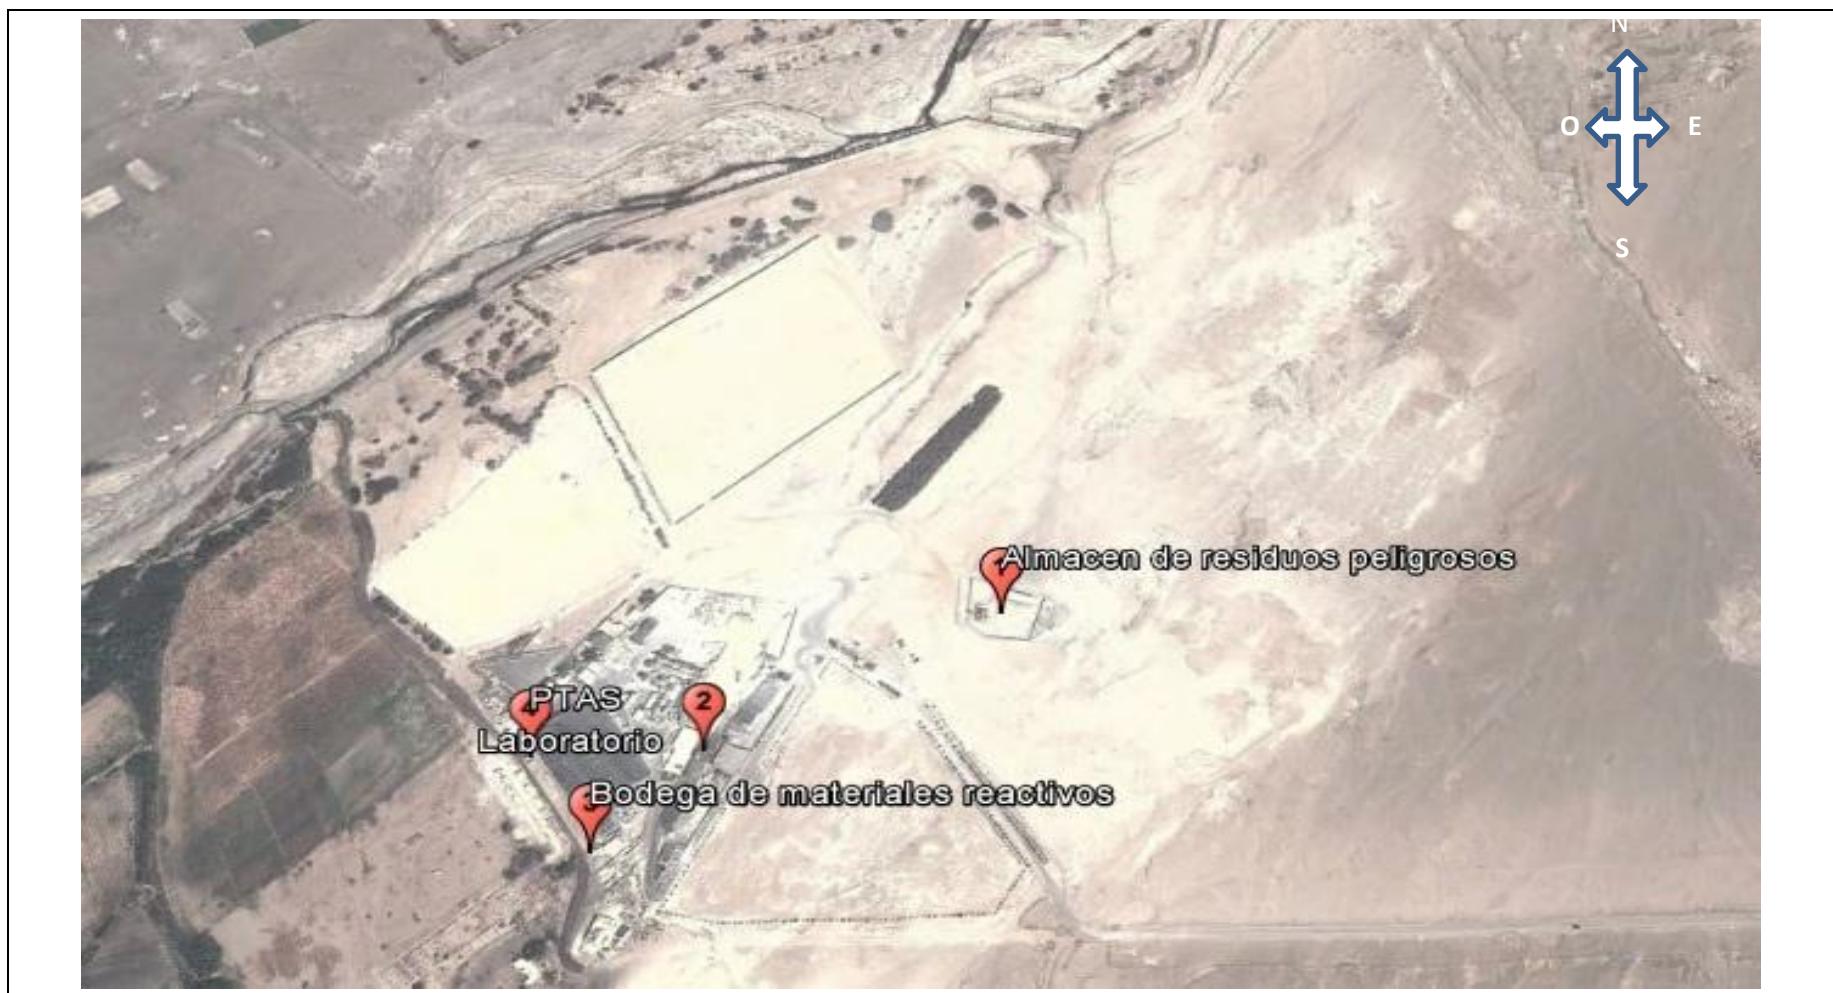
3.1.3. Esquema de Recorrido (Fuente: Google Earth 2013).

Nº de Estación	Coordenadas UTM WGS84		Nombre del sector	Descripción Estación
	Norte	Este		
1	7.963.961	361.986	Almacén de residuos peligrosos	N/A
2	7.963.850	361.794	Laboratorio	N/A
3	7.963.771	361.727	Bodega de materiales reactivos	N/A
4	7.963.845	361.679	Planta de Tratamiento de Aguas Servidas (PTAS)	N/A

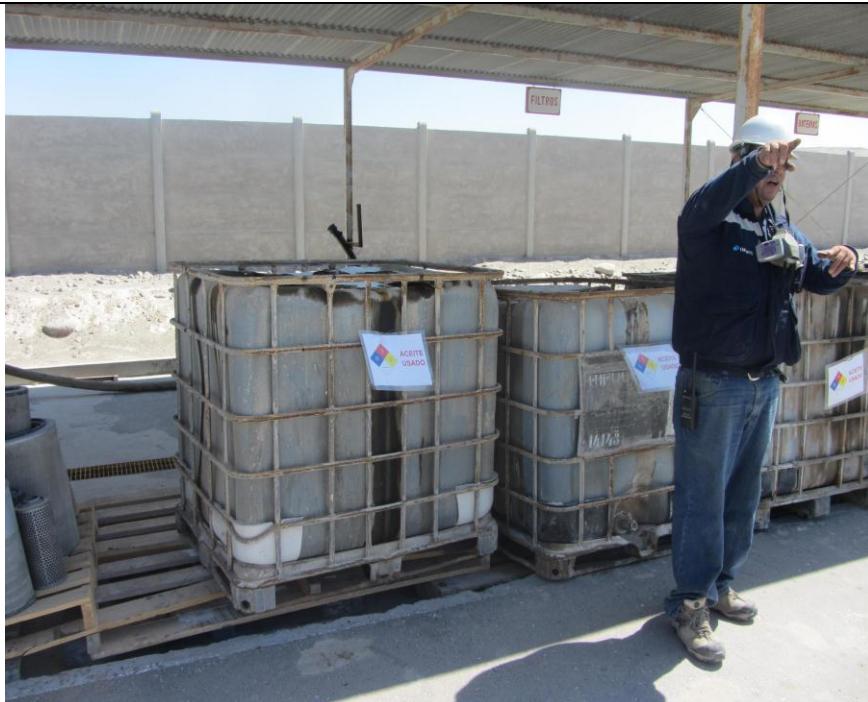
Fotografía 1.

- Los bins de 1.000 litros con aceites usados, se encontraban en el área de almacenamiento de residuos peligrosos, y no en el área de descarga y almacenamiento aceites lubricantes, según Considerando 3.4 de la RCA 85/2007 o en el sector de transferencia del patio de salvataje, según RCA 79/2004.

Descripción Medio de Prueba: Cancha de almacenamiento de residuos peligrosos, bins de 1.000 litros, etiquetados con el nombre de aceite usado.

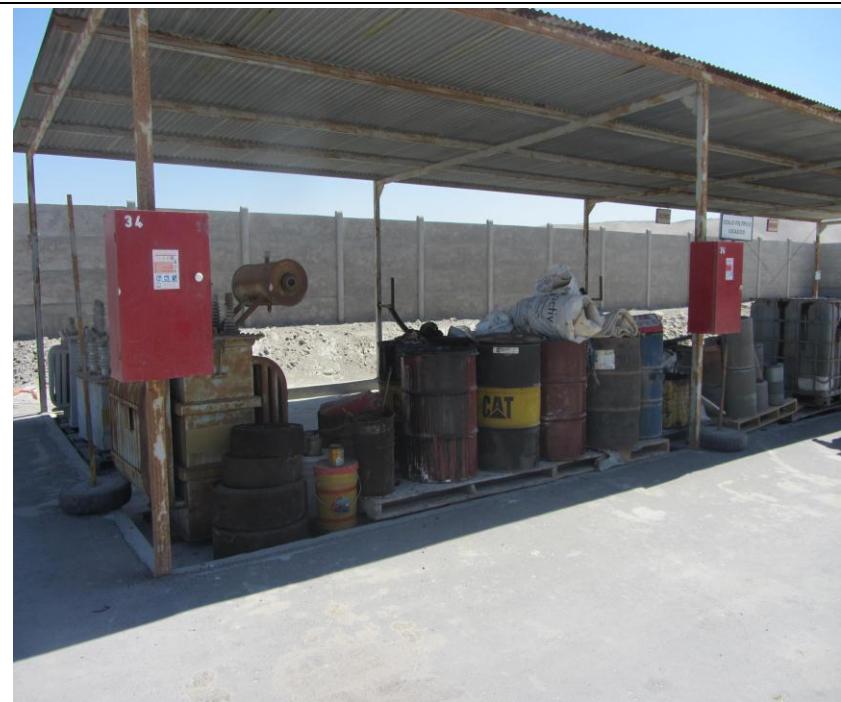
Fotografía 2.

Descripción Medio de Prueba: Cancha de almacenamiento de residuos peligrosos, en tambores de 200 litros y otros recipientes.

- a. En la cancha de almacenamiento de residuos peligrosos, se constata que el recinto y sus contenedores de almacenamiento no se encuentran señalizados bajo la NCh 2190 Of. 93. Además dicha cancha, no cuenta con un cerco de pretil de tierra de 1,5 m de altura y con un cierre perimetral metálico de 1,8 m y no mantiene el estándar de acopio en tambores de 200 litros . Todo lo anterior según lo señalado en considerando considerando 3.2.3.5. de la RCA 85/2007 (ver Fotografías 1 y 2).

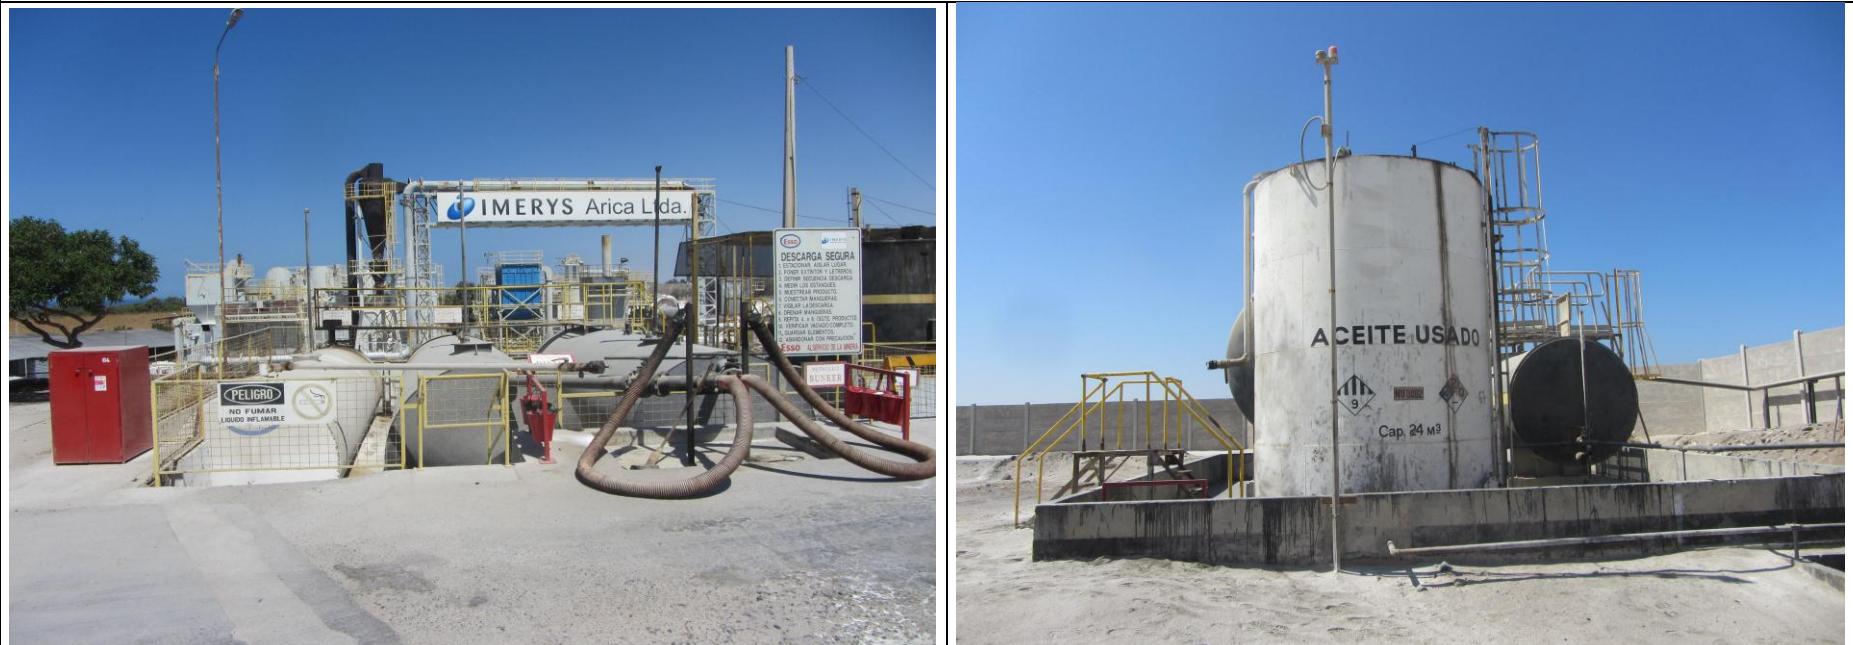
Fotografía 3.

- d. Se pudo observar que los estanques de almacenamiento de combustibles y de aceite lubricante residual, no se encuentran rotulados de acuerdo a la NCh 2190 Of. 93. En particular, los tres estanques de recepción de aceites usados no se encuentran rotulados según NCh 2190, además el área en donde se emplazan no cumple con lo señalado en el considerando 3.2.3.1 de la RCA 85/2007 (artículo 33 del D.S. 148/200), en lo referente a estar techada y protegida de las condiciones ambientales, y contar con un cierre perimetral de 1,8 m. Si cuenta con un pretil de contención en hormigón soterrado, pero se desconoce si la capacidad es capaz de contener el volumen total de los tres estanques (ver Fotografía 3).

- e. El estanque de almacenamiento de aceites de 24 m³, se encuentra rotulado según NCh 2190 Of. 93, pero sin marcas de información de riesgos (ver Fotografía 4).

Descripción Medio de Prueba: Área de recepción de aceites, se visualizan los tres estanques.

Descripción Medio de Prueba: Estanque de acumulación de aceites usados, 24 m³ de capacidad.

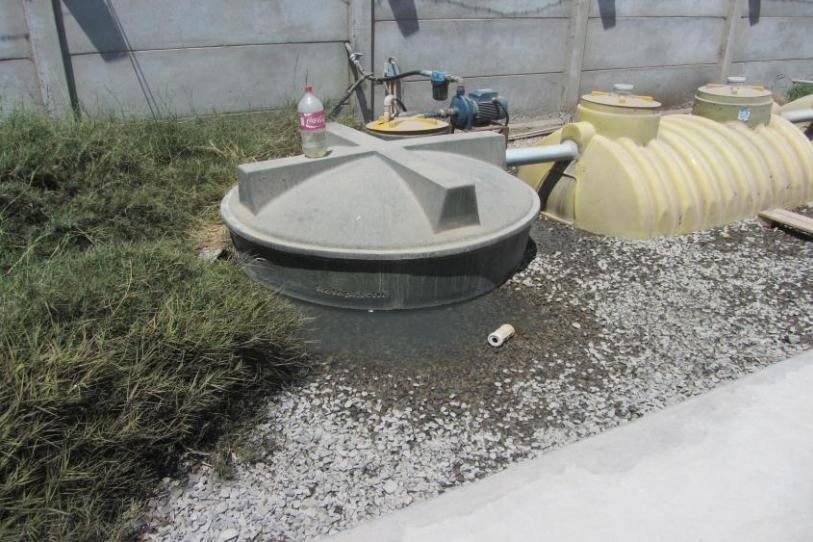
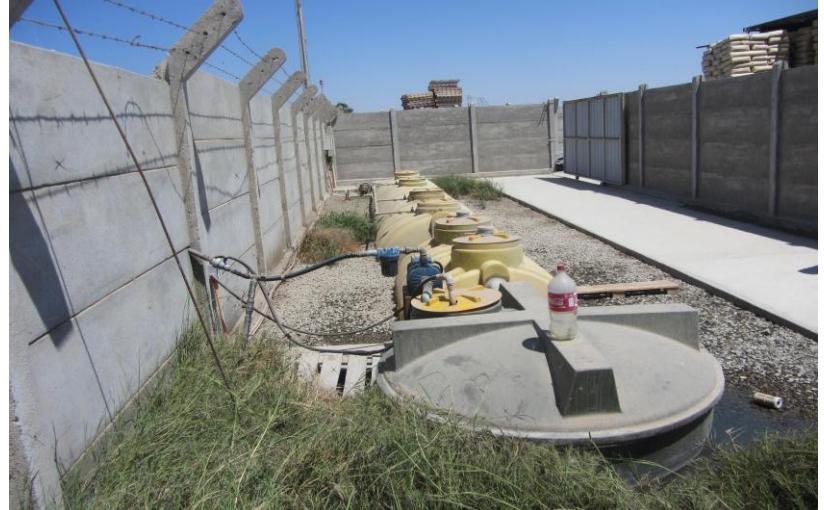
Fotografía 5.	Fecha: 26 noviembre 2013.	Fotografía 6.	Fecha: 26 noviembre 2013.
Descripción Medio de Prueba: Se observa que hay filtración directa al suelo de agua tratada desde el estanque de acumulación.		Descripción Medio de Prueba: Se constata que la planta de aguas servidas estaba funcionando sin presencia de moscas ni malos olores.
