INFORME DE FISCALIZACIÓN AMBIENTAL

PROGRAMA DE CUMPLIMIENTO

EDIFICIO SILVINA HURTADO

DFZ-2013-1356-XIII-PDC-IA

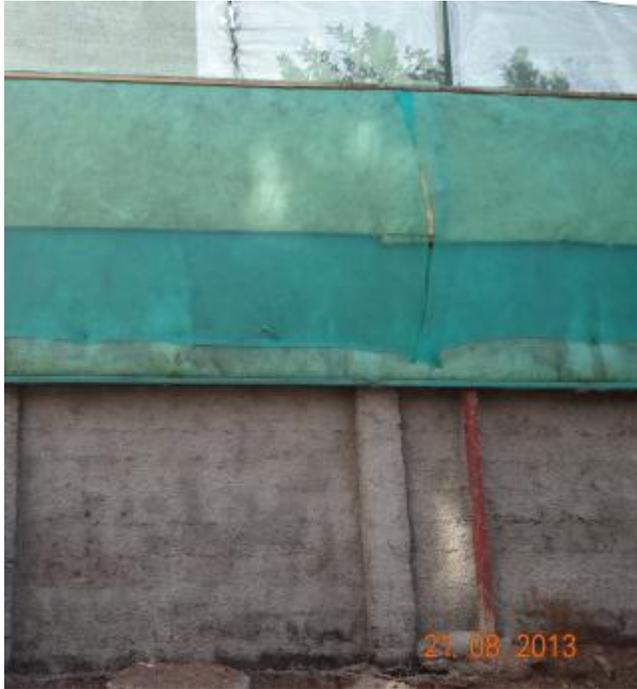
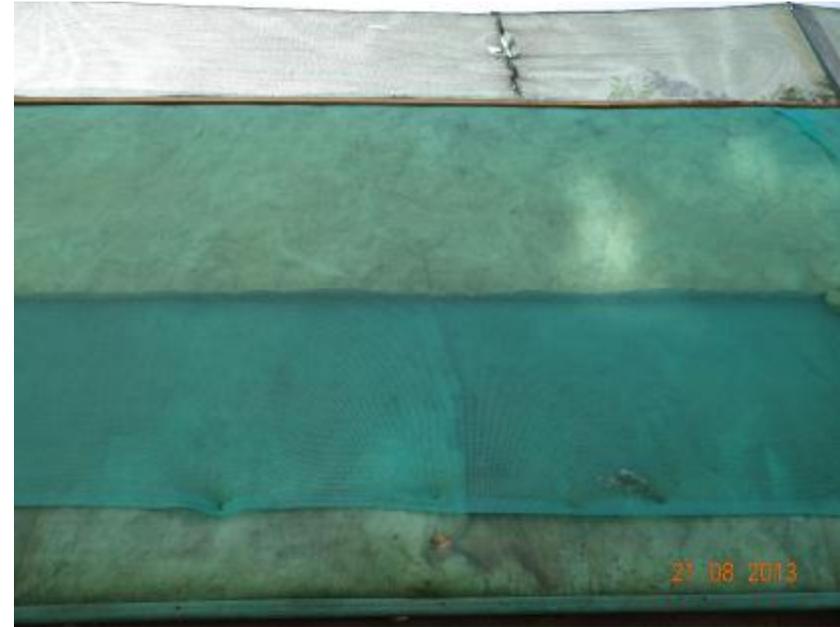
Fotografía 1.	Fecha 21 de agosto de 2013.		Fotografía 2.	Fecha : 21 de agosto de 2013.	
Coordenadas WGS84	Norte: 6.299.298	Este: 350.198	Coordenadas WGS84	Norte: 6.299.298	Este: 350.198
Descripción Medio de Prueba: Fotografía del costado oriente de la obra, donde se observa la implementación de la barrera acústica. (Fuente:SMA)			Descripción Medio de Prueba: Fotografía con detalle de la materialidad de la barrera, la que está compuesta por madera OSB, revestida con lana mineral y malla raschel. (Fuente:SMA)

Infracción	Medidas	Acción	Plazo de ejecución	Medios de verificación	Estado de la Verificación
<p>1. Incumplimiento del DS N° 146/97, por superación de los límites máximos de niveles de presión sonora corregidos establecidos para Zona I.</p>	<p>Se registró niveles de presión sonora de 76,2 dB (A) superando en 21,2 dBA el límite de 55 dBA, especificado para Zona I en el DS N° 146/97 MINSEGPRES.</p>	<p>Mitigar los efectos, esto es ejecutar las faenas que tienen impacto acústico de modo de no sobrepasar los límites máximos de presión sonora corregidos para Zona I, establecidos en el D.S.N°146/97.</p>	<p>I.- Elevación de cierre perimetral costado oriente.</p> <p>Para mitigar los niveles de ruido, que afectan a los receptores sensibles del costado oriente del proyecto, se elevará el cierre perimetral en 1,5 metros, mediante el uso de placas OSB de 15 mm de espesor, cubiertas por lana mineral de 50 mm de espesor.</p>	<p>12 días hábiles para construcción.</p> <p>Informe mensual de cumplimiento que incluye los registros asociados al cumplimiento de esta medida.</p> <p>Registros fotográficos de la inspección ambiental.</p>	<p>a. Se constata la existencia de elevación del cierre perimetral del costado oriente de la obra, este cierre está compuesto por un muro sólido de hormigón armado de 2,3 m de altura desde la losa inferior, sobre este muro se alzan dos placas de madera OSB de 15 mm de espesor y 1,5 m de altura, colocados uno sobre el otro más una terminación de malla raschel de 1,5 m, tal como se especifica en el programa de cumplimiento y se ilustra en la imagen N° 2 del mismo documento.</p>

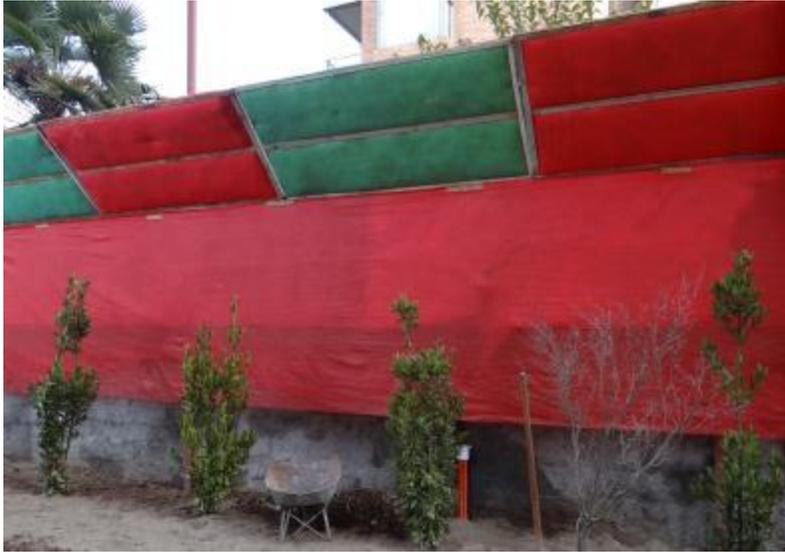
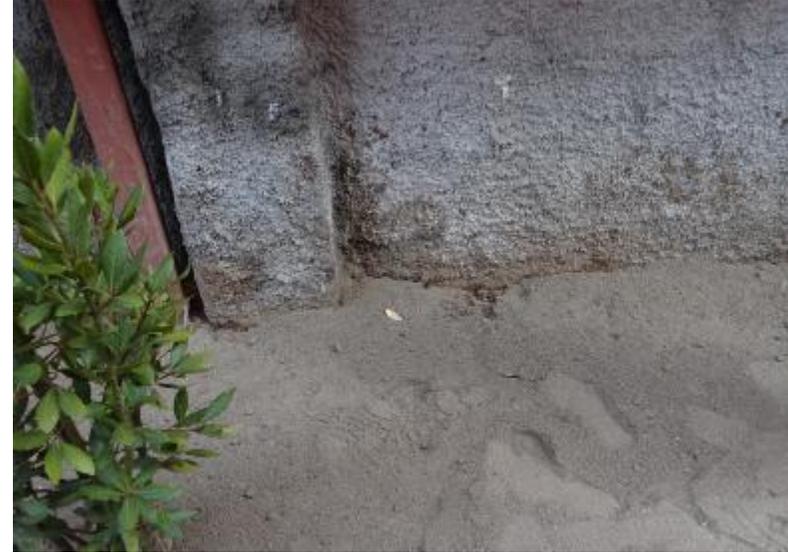
Fotografía 3.	Fecha 21 de agosto de 2013.		Fotografía 4.	Fecha : 21 de agosto de 2013.	
Coordenadas WGS84	Norte: 6.299.297	Este: 350.136	Coordenadas WGS84	Norte: 6.299.297	Este: 350.136
Descripción Medio de Prueba: Fotografía del costado poniente de la obra, donde se observa la implementación de la barrera acústica sobre el muro ya construido. (Fuente:SMA)			Descripción Medio de Prueba: Fotografía del muro definitivo cubierto con relleno de jardinería en su base. El relleno tiene una altura de 0,5 m, necesarios para albergar árboles y arbustos. (Fuente:SMA)

Infracción	Medidas	Acción	Plazo de ejecución	Medios de verificación	Estado de la Verificación
<p>2. Incumplimiento del DS N° 146/97, por superación de los límites máximos de niveles de presión sonora corregidos establecidos para Zona I.</p>	<p>Se registró niveles de presión sonora de 76,2 dB (A) superando en 21,2 dBA el límite de 55 dBA, especificado para Zona I en el DS N° 146/97 MINSEGPRES.</p>	<p>Mitigar los efectos, esto es ejecutar las faenas que tienen impacto acústico de modo de no sobrepasar los límites máximos de presión sonora corregidos para Zona I, establecidos en el D.S.N°146/97.</p>	<p>II.- Elevación de cierre perimetral costado poniente.</p> <p>Para mitigar los niveles de ruido, que afectan a los receptores sensibles del costado poniente del proyecto, sobre el cierre perimetral definitivo (que se encuentra construido), se instalará sobre este, 1,5 metros de placas OSB de 15 mm de espesor, cubiertas por lana mineral de 50 mm de espesor, y se generará una protección tipo "techo" considerando que los receptores sensibles de este sector se encuentran en altura.</p>	<p>12 días hábiles para construcción.</p> <p>Informe mensual de cumplimiento que incluye los registros asociados al cumplimiento de esta medida.</p> <p>Registros fotográficos de la inspección ambiental.</p>	<p>a. Se constata la existencia de elevación del cierre perimetral del costado poniente de la obra, este cierre está compuesto por un muro sólido de hormigón armado de 1,7 m de altura, sobre este hecho el Señor Felipe Winter (Supervisor) señala que el muro posee 2,3 m de altura desde la losa inferior, pero está cubierta por un relleno de tierra de 0,5 m destinado para la realización de jardines. Sobre este muro se alza una placa de madera OSB de 15 mm de espesor y 1,5 m de altura más otra placa de madera OSB de 15 mm de espesor y 1,5 m de altura, la cual tiene una inclinación en dirección a la obra, tal como se especifica en la imagen N° 4 del programa de cumplimiento.</p>

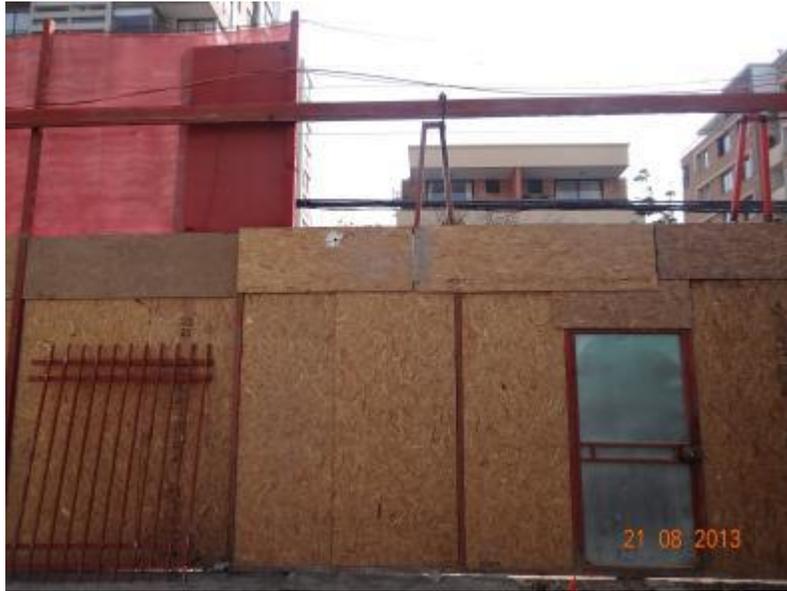
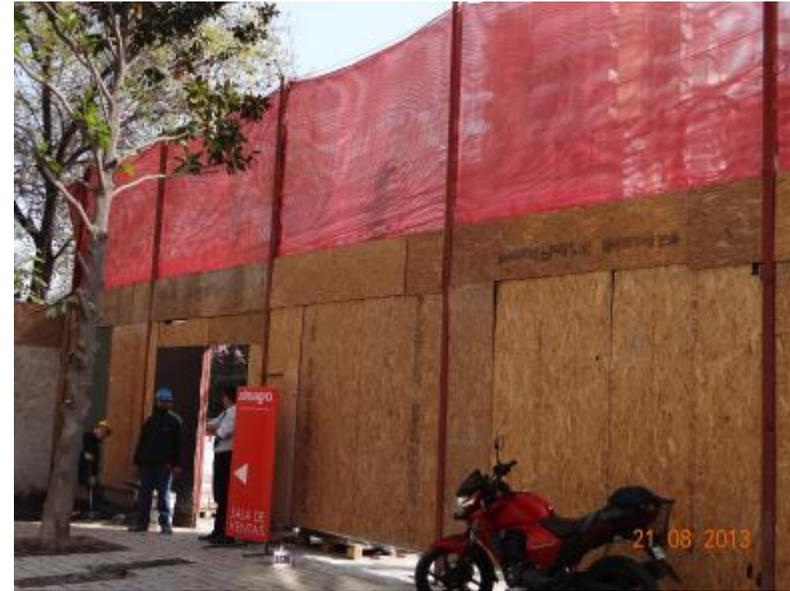
Fotografía 5.	Fecha 21 de agosto de 2013.		Fotografía 6.	Fecha : 21 de agosto de 2013.	
Coordenadas WGS84	Norte: 6.299.332	Este: 350.182	Coordenadas WGS84	Norte: 6.299.332	Este: 350.182
Descripción Medio de Prueba: Fotografía del costado oriente de la obra, donde se observa la implementación de la barrera acústica. (Fuente: SMA)			Descripción Medio de Prueba: Fotografía con detalle de la materialidad de la barrera, la que está compuesta por madera OSB, revestida con lana mineral y malla raschel. (Fuente: SMA)

Infracción		Medidas	Acción	Plazo de ejecución	Medios de verificación	Estado de la Verificación
<p>3. Incumplimiento del DS N° 146/97, por superación de los límites máximos de niveles de presión sonora corregidos establecidos para Zona I.</p>	<p>Se registró niveles de presión sonora de 76,2 dB (A) superando en 21,2 dBA el límite de 55 dBA, especificado para Zona I en el DS N° 146/97 MINSEGPRES.</p>	<p>Mitigar los efectos, esto es ejecutar las faenas que tienen impacto acústico de modo de no sobrepasar los límites máximos de presión sonora corregidos para Zona I, establecidos en el D.S.N°146/97.</p>	<p>III.- Revestimiento de portón perimetral</p> <p>El costado norte del proyecto, que colinda con la calle Silvina Hurtado, cuenta con un portón de material metálico ligero, el cual deberá ser revestido, en toda su extensión, con placas de OSB.</p>	<p>10 días hábiles para construcción.</p>	<p>Informe mensual de cumplimiento que incluye los registros asociados al cumplimiento de esta medida.</p> <p>Registros fotográficos de la inspección ambiental.</p>	<p>a. Se constata la existencia de revestimiento sobre el portón colindante con la calle Silvina Hurtado en toda su extensión, tal como se especifica en el programa de cumplimiento.</p>

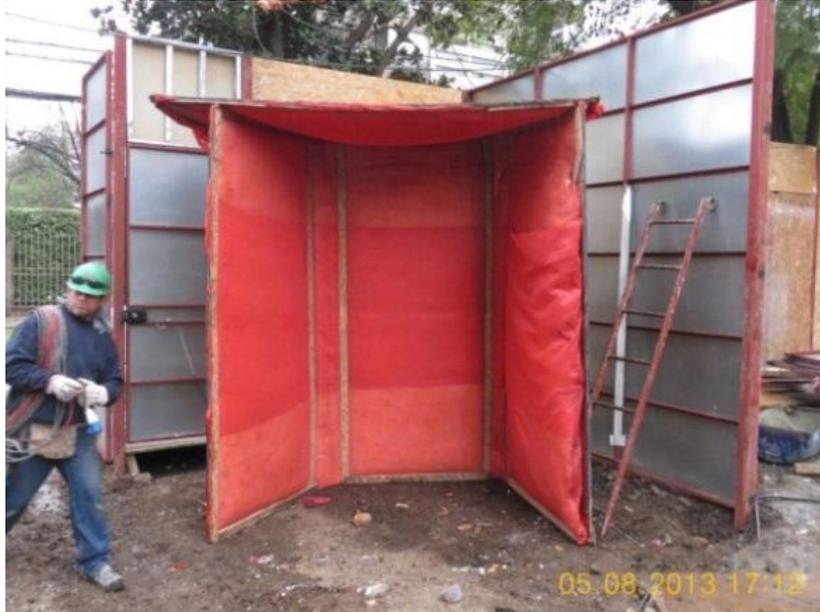
Fotografía 7.

Fotografía de pantalla móvil construida, proporcionada por constructora Almagro S.A.

Infracción		Medidas	Acción	Plazo de ejecución	Medios de verificación	Estado de la Verificación
<p>4. Incumplimiento del DS N° 146/97, por superación de los límites máximos de niveles de presión sonora corregidos establecidos para Zona I.</p>	<p>Se registró niveles de presión sonora de 76,2 dB (A) superando en 21,2 dBA el límite de 55 dBA, especificado para Zona I en el DS N° 146/97 MINSEGPRES.</p>	<p>Mitigar los efectos, esto es ejecutar las faenas que tienen impacto acústico de modo de no sobrepasar los límites máximos de presión sonora corregidos para Zona I, establecidos en el D.S.N°146/97.</p>	<p>IV.- Construcción de pantallas acústicas móviles.</p> <p>Para aquellos trabajos que deben realizarse, dentro del establecimiento, al exterior del edificio y generen ruidos (trabajos con sierra circular, trabajos con martillo neumático "kango, cortadora de pavimento, entre otros), se construirán y utilizarán pantallas acústicas móviles.</p>	<p>7 días hábiles para construcción.</p>	<p>Informe mensual de cumplimiento que incluye los registros asociados al cumplimiento de esta medida.</p> <p>Registros fotográficos de la inspección ambiental.</p>	<p>a. Se constata que las pantallas acústicas móviles, propuestas en el plan, no se encuentran implementadas en la obra al momento de la inspección. Respecto de este hecho el Señor Felipe Winter (Supervisor) señala que éstas fueron retiradas de la obra el día Martes 13 del presente mes, debido a que las faenas que necesitaban de esta medida ya no se están realizando y además se necesita su retiro para la recepción municipal.</p> <p>b. Para constatar el uso de las pantallas móviles se solicitó registros fotográficos de su implementación, requerimiento que queda notificado al titular en el punto 9 del acta de inspección ambiental (VER ANEXO 3). Para la remisión de estos antecedentes a la Superintendencia se fija como plazo máximo el 26 de Agosto de 2013. Al respecto, los antecedentes son recibidos en Oficina de Partes el día 26 de Agosto de 2013, estos contienen el registro fotográfico de la implementación y uso de las pantallas móviles (VER ANEXO 9), con lo que se puede constatar que estas fueron usadas en la construcción.</p>

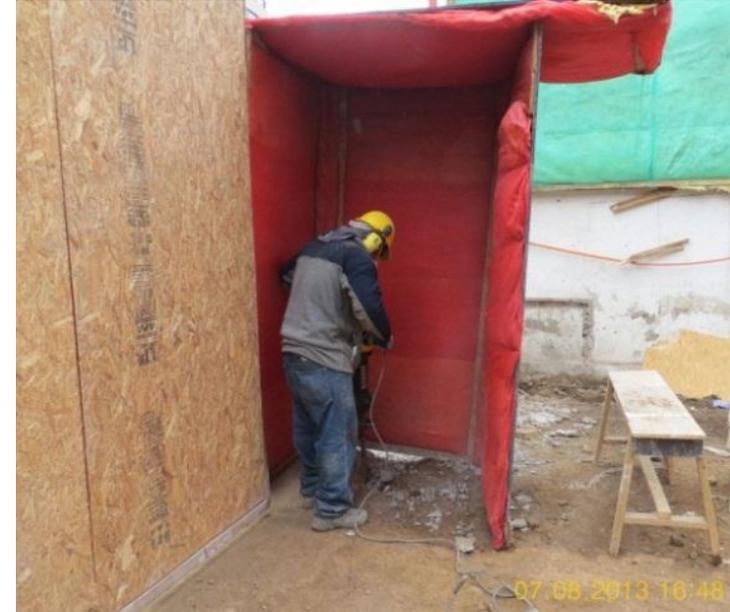
Fotografía 8.

Fotografía de uso de pantalla móvil en trabajos de demolición con martillo neumático (kango). Proporcionada por constructora Almagro S.A.

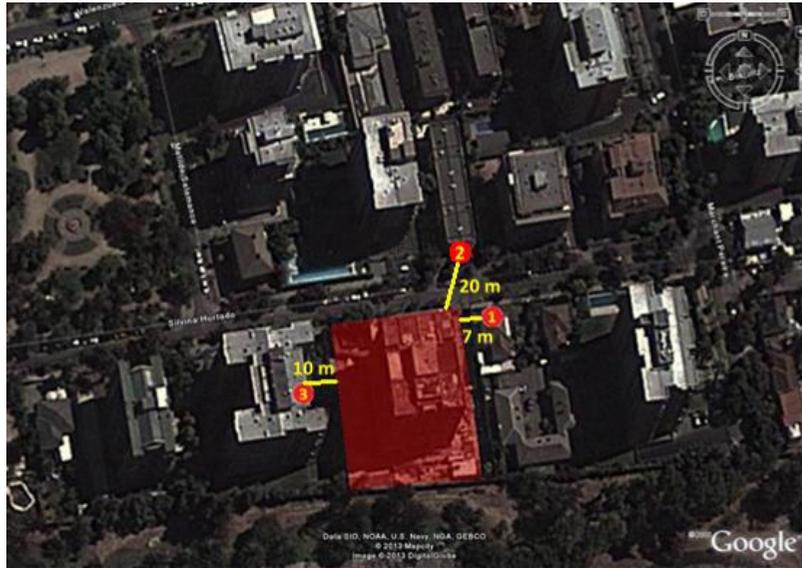
Fotografía 9.

Receptor	NPC dB(A)	NPC Máximo dB(A)	¿Cumple?
1	52	55	SI
2	54	55	SI
3	55	55	SI

Fotografía de distribución de receptores medidos , Fuente Google Earth con modificaciones realizadas por constructora Almagro S.A.

Tabla de evaluación de valores de NPC del Reporte N°1 para los puntos de medición de acuerdo a D.S. N°146/97 para zona I.

Infracción		Medidas	Acción	Plazo de ejecución	Medios de verificación	Estado de la Verificación
5. Incumplimiento del DS N° 146/97, por superación de los límites máximos de niveles de presión sonora corregidos establecidos para Zona I.	Se registró niveles de presión sonora de 76,2 dB (A) superando en 21,2 dBA el límite de 55 dBA, especificado para Zona I en el DS N° 146/97 MINSEGPRES.	Mitigar los efectos, esto es ejecutar las faenas que tienen impacto acústico de modo de no sobrepasar los límites máximos de presión sonora corregidos para Zona I, establecidos en el D.S.N°146/97.	<p>V.- Monitoreo de niveles de emisión de ruido.</p> <p>Se realizarán monitoreos de ruido, para verificar el cumplimiento de los niveles máximos de emisión establecidos en el D.S N° 146/97 MINSEGPRES, las que se realizarán con una frecuencia aproximada de 10 días al menos una de ellas, se realizará un día sábado.</p>	Cada 10 días hábiles, comenzando el lunes 8 de julio 2013. Al menos una de ellas se realizará un día sábado.	<p>Informe mensual de cumplimiento que incluye los registros asociados al cumplimiento de esta medida.</p> <p>Informes de monitoreo acústico cada 10 días.</p>	<p>a. Se constata la existencia de informes de monitoreo de ruido para los días lunes 8 del presente mes y el día sábado 20 del presente mes, los cuáles son entregados por el encargado al momento de la inspección. Adicionalmente se remiten a esta Superintendencia, mediante los informes mensuales de las medidas comprometidas en el Programa de Cumplimiento, correspondientes a los meses de Agosto y Septiembre, los informes de monitoreo de ruido, completando un total de 6. Estos informes pueden ser revisados en el ANEXO 2.</p> <p>b. En estos informes de seguimiento se encuentran mediciones de los niveles de ruido en diversos puntos, los que al ser contrastados con los límites del D.S. N° 146/97 MINSEGPRES, no presentan niveles sobre los permitidos.</p>

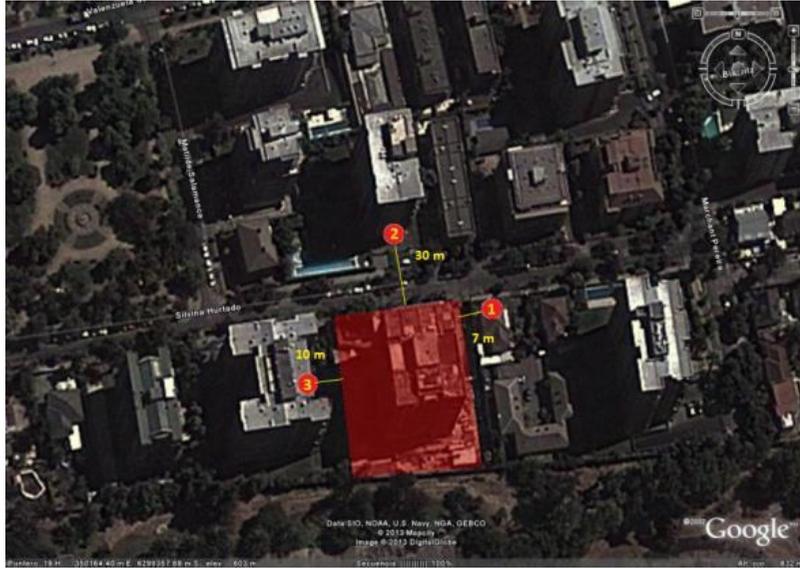
Fotografía 10.

Receptor	NPC dB(A)	NPC Máximo dB(A)	¿Cumple?
1	51	55	SI
2	50	55	SI
3	50	55	SI

Fotografía de distribución de receptores analizados en el informe del día 25 de Julio, Fuente Google Earth con modificaciones realizadas por constructora Almagro S.A.

Tabla de evaluación de valores de NPC del Reporte N°2 para los puntos de medición de acuerdo a D.S. N°146/97 para zona I.

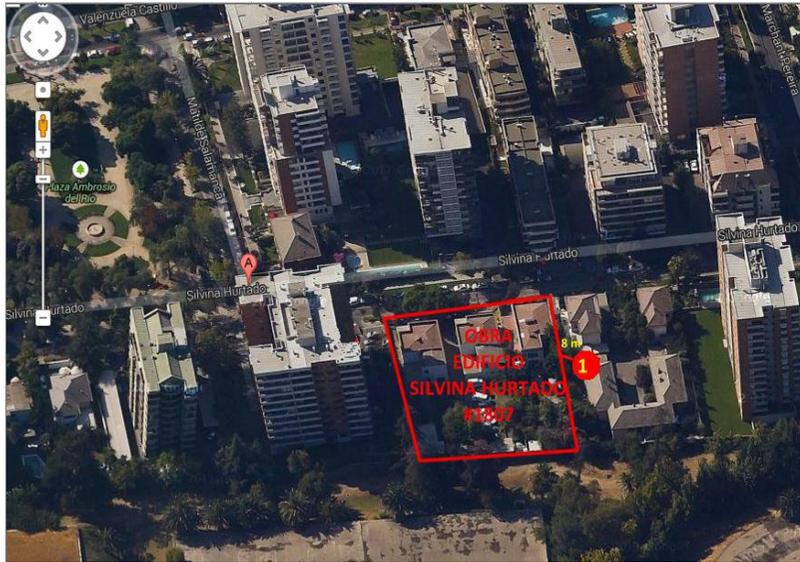
Fotografía 11.

Receptor	NPC dB(A)	NPC Máximo dB(A)	¿Cumple?
1	53	55	SI

Fotografía de distribución del receptor medido , Fuente Google Earth con modificaciones realizadas por constructora Almagro S.A.

Tabla de evaluación del valor de NPC del Reporte N°3 para los puntos de medición de acuerdo a D.S. N°146/97 para zona I.

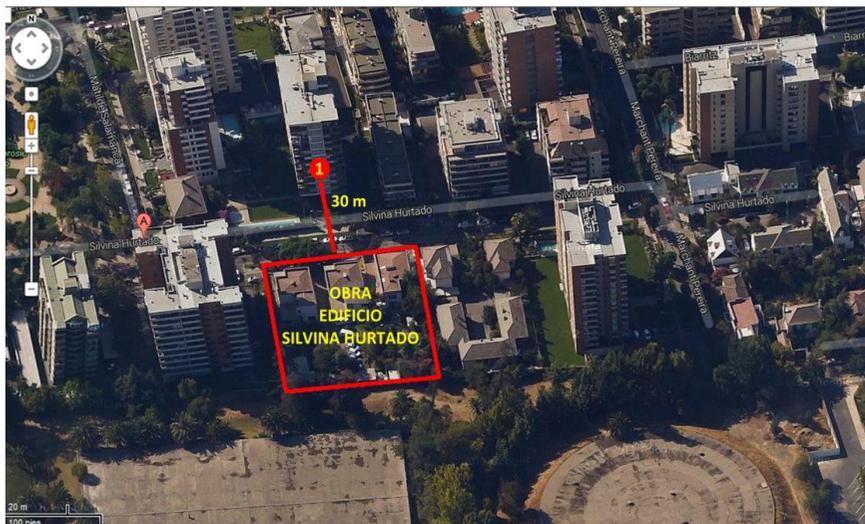
Fotografía 12.

Receptor	NPC dB(A)	NPC Máximo dB(A)	¿Cumple?
1	50	55	SI

Fotografía de distribución del receptor medido , Fuente Google Earth con modificaciones realizadas por constructora Almagro S.A.

Tabla de evaluación del valor de NPC del Reporte N°4 para los puntos de medición de acuerdo a D.S. N°146/97 para zona I.

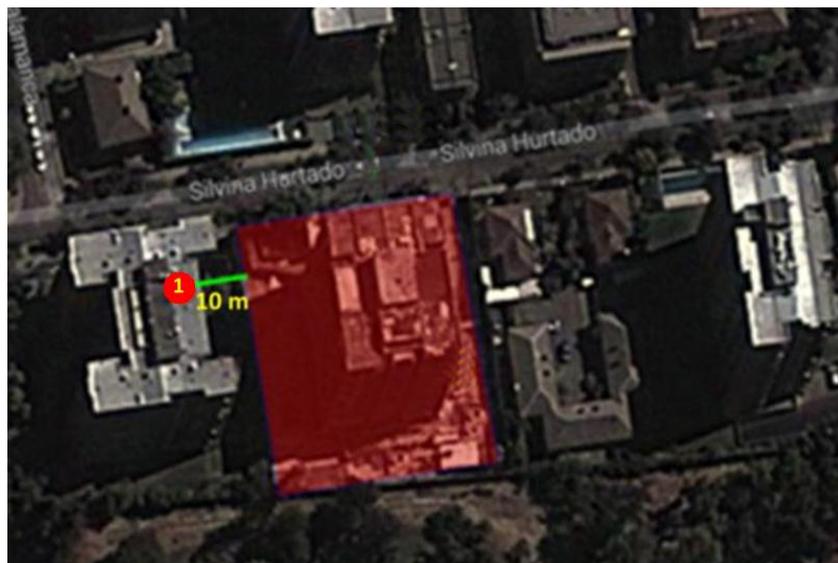
Fotografía 13.

Receptor	NPC dB(A)	NPC Máximo dB(A)	¿Cumple?
1	52	55	SI

Fotografía de distribución del receptor medido , Fuente Google Earth con modificaciones realizadas por constructora Almagro S.A.

Tabla de evaluación del valor de NPC del Reporte N°5 para los puntos de medición de acuerdo a D.S. N°146/97 para zona I.

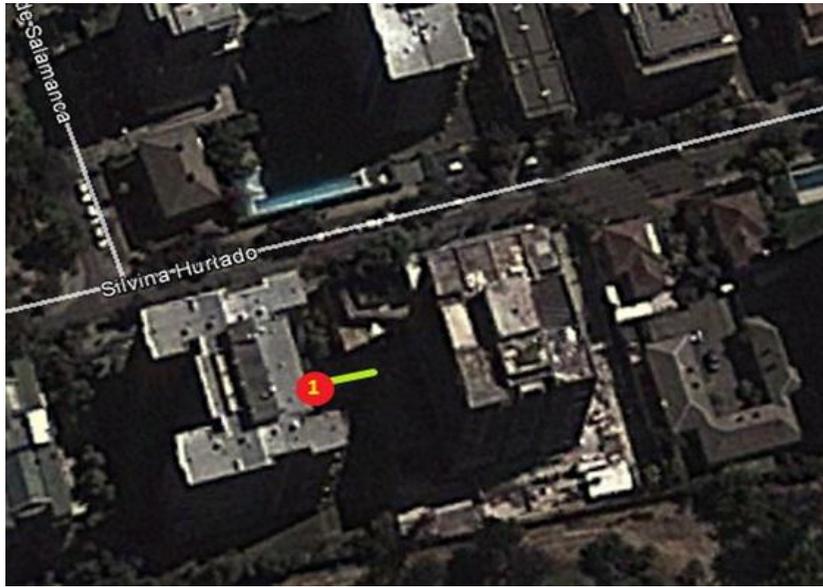
Fotografía 14.

Receptor	NPC dB(A)	NPC Máximo dB(A)	¿Cumple?
1	51	55	SI

Fotografía de distribución del receptor medido , Fuente Google Earth con modificaciones realizadas por constructora Almagro S.A.

Tabla de evaluación del valor de NPC del Reporte N°6 para los puntos de medición de acuerdo a D.S. N°146/97 para zona I.
