INFORME DE FISCALIZACIÓN AMBIENTAL

INSPECCIÓN AMBIENTAL

PROYECTO CENTRAL HIDROELÉCTRICA ANGOSTURA

DFZ-2013-1363-VIII-RCA-IA

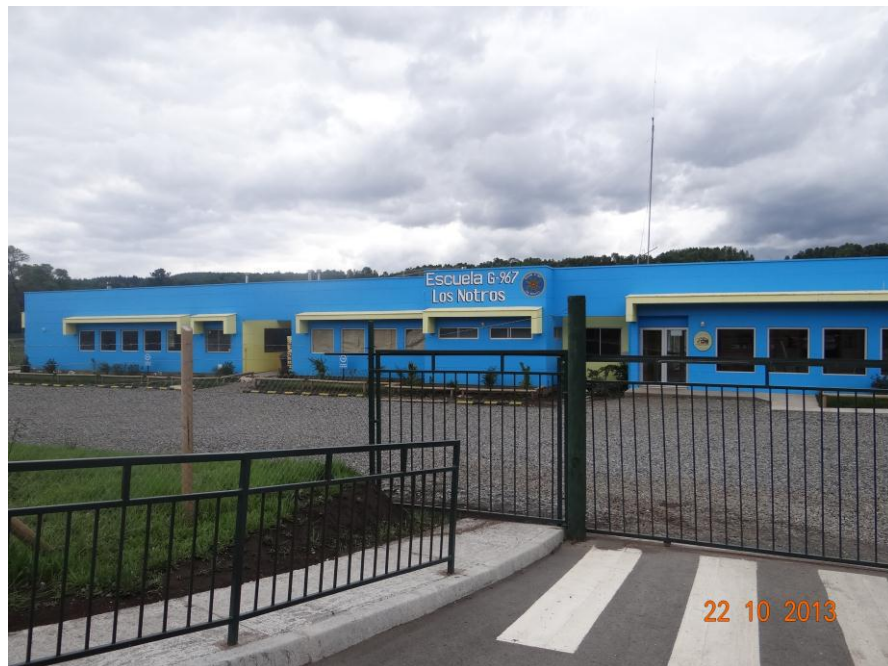
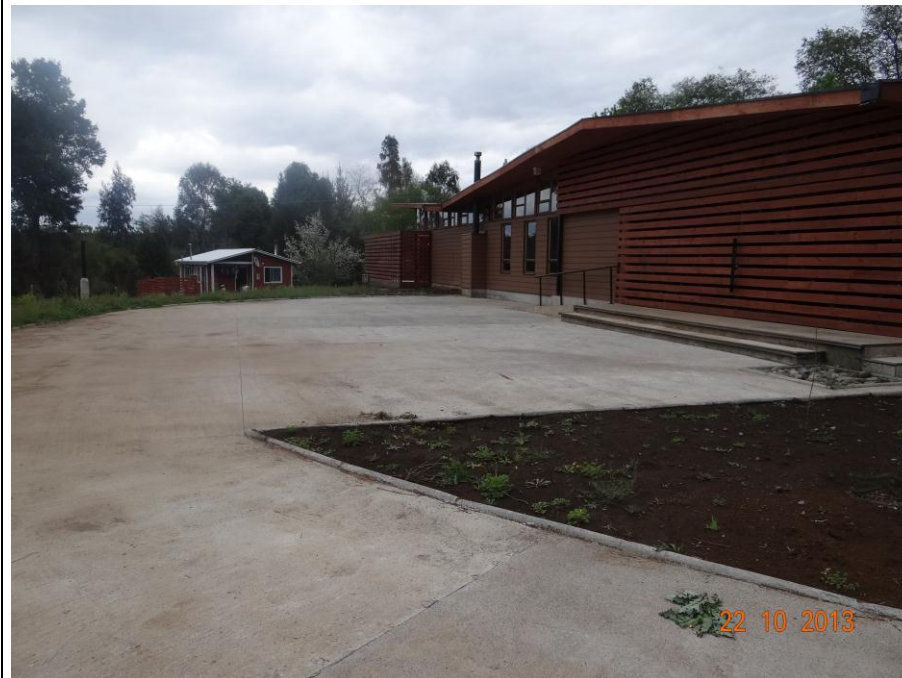
- b. Respecto a la Sede Social de la Junta de Vecinos de Los Notros, fue posible constatar que ésta se encuentra construida, observándose un acceso, una zona de estacionamientos y jardines exteriores. Al interior de la infraestructura de la Sede, fue posible observar salón para reuniones de asamblea, tres (3) oficinas, que de acuerdo a lo indicado durante el recorrido estarían asignadas para el Comité de Aguas, para la Junta de Vecinos y para la Agrupación del Adulto Mayor (Ver fotografías 4 y 5).

Fotografía 3	Fecha 22-10-2013		Fotografía 4	Fecha : 22-10-2013	
Coordenadas WGS84	Norte: 5.819.225	Este: 254.646	Coordenadas WGS84	Norte: 5.820.406	Este: 253.944
Descripción Medio de Prueba: Infraestructura de Reposición de Escuela – 967 Los Notros			Descripción Medio de Prueba: Vista de la infraestructura de reposición de la Sede Social Los Notros.

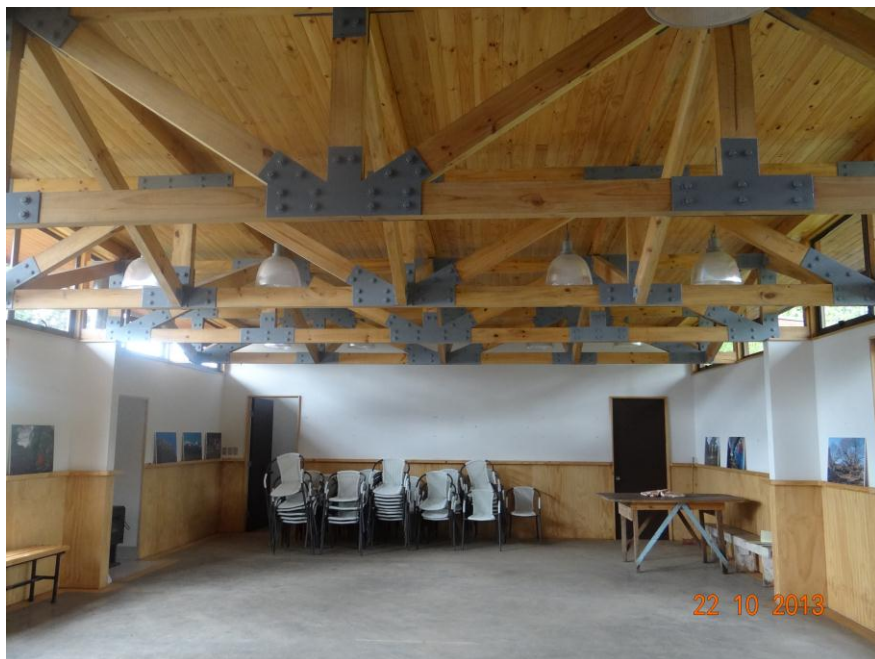
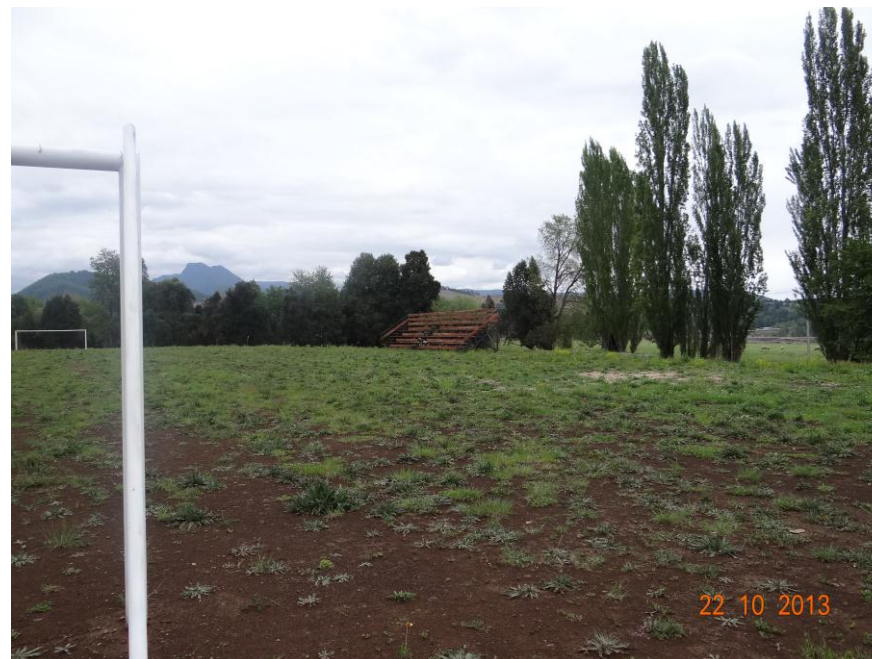
Aledaña a la Sede Social de Los Notros se encuentra cancha de fútbol del Club Deportivo de Los Notros, la cual posee arcos y graderías (ver fotografía 6), los camarines, sistema de calefacción y duchas para damas y varones se encuentran en el área de emplazamiento de la Sede de la Junta de Vecinos de Los Notros.

Fotografía 5	Fecha 22-10-2013		Fotografía 6	Fecha : 22-10-2013	
Coordenadas WGS84	Norte: 5.820.438	Este: 253.930	Coordenadas WGS84	Norte: 5.820.394	Este: 253.946
Descripción Medio de Prueba: Interior Sede Social de Reposición Los Notros, área fotografiada corresponde a salón para asamblea.			Descripción Medio de Prueba: Vista arcos y gradería cancha de fútbol.

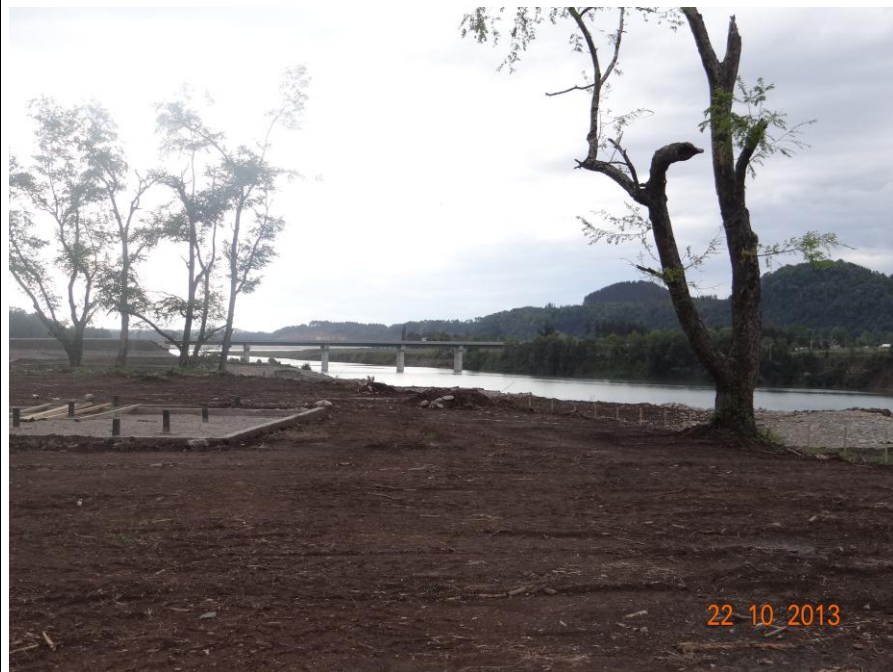
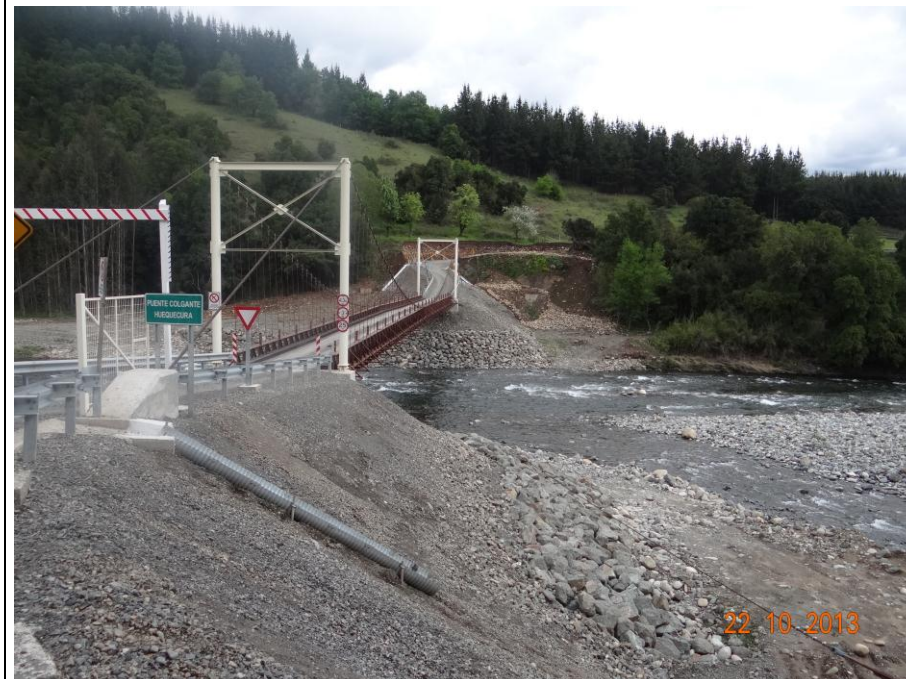
Fotografía 9	Fecha 22-10-2013		Fotografía 10	Fecha : 22-10-2013	
Coordenadas WGS84	Norte: 5.818.944 m	Este: 254.125 m	Coordenadas WGS84	Norte: 5.823.001 m	Este: 255.237 m
Descripción Medio de Prueba: Vista Camping Quilaco y obras de fundaciones.			Descripción Medio de Prueba: Reposición Puente Huequecura

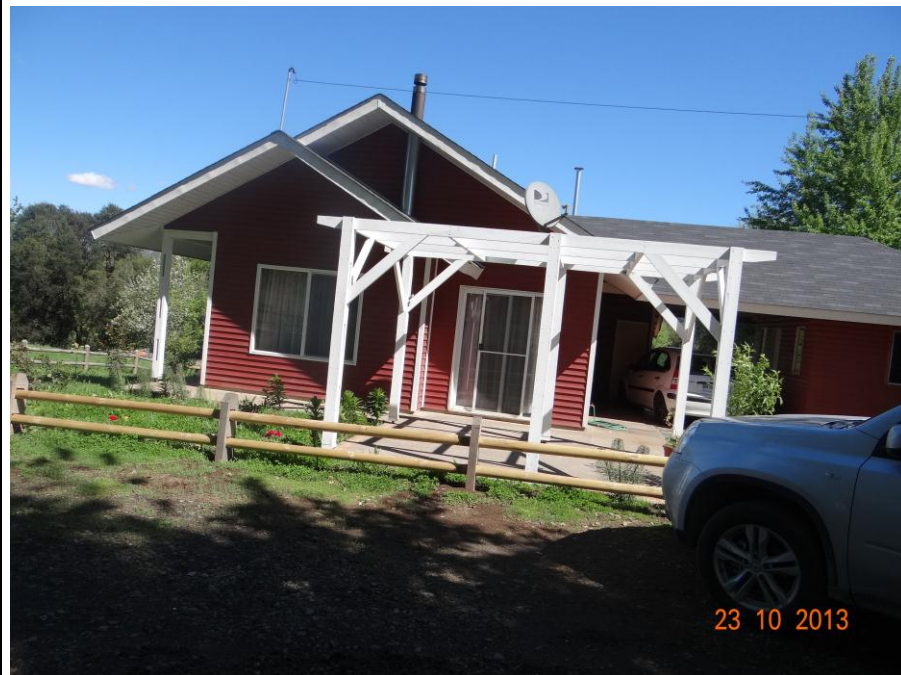
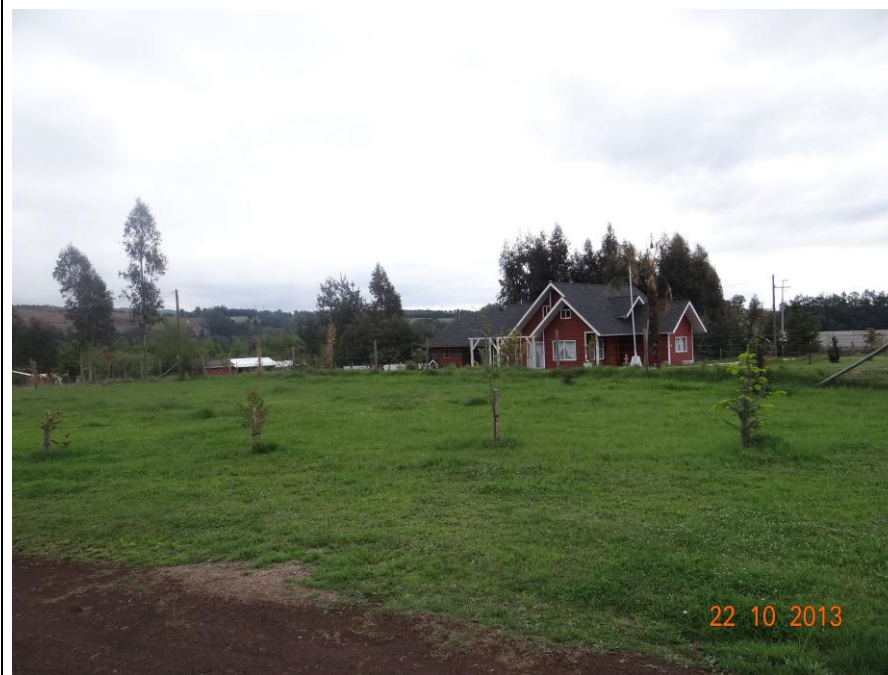
Fotografía 11	Fecha 23-10-2013		Fotografía 12	Fecha : 22-10-2013	
Coordenadas WGS84	Norte: 5.823.423	Este: 247.193	Coordenadas WGS84	Norte: 5.819.834	Este: 253.947
Descripción Medio de Prueba: Vista vivienda reposición sector Rapa			Descripción Medio de Prueba: Vista vivienda reposición sector Los Notros
