INFORME DE FISCALIZACIÓN AMBIENTAL

INSPECCIÓN AMBIENTAL

CENTRAL HIDROELÉCTRICA GUAYACÁN - SAN JOSÉ DE MAIPO

DFZ-2013-1454-XIII-RCA-IA

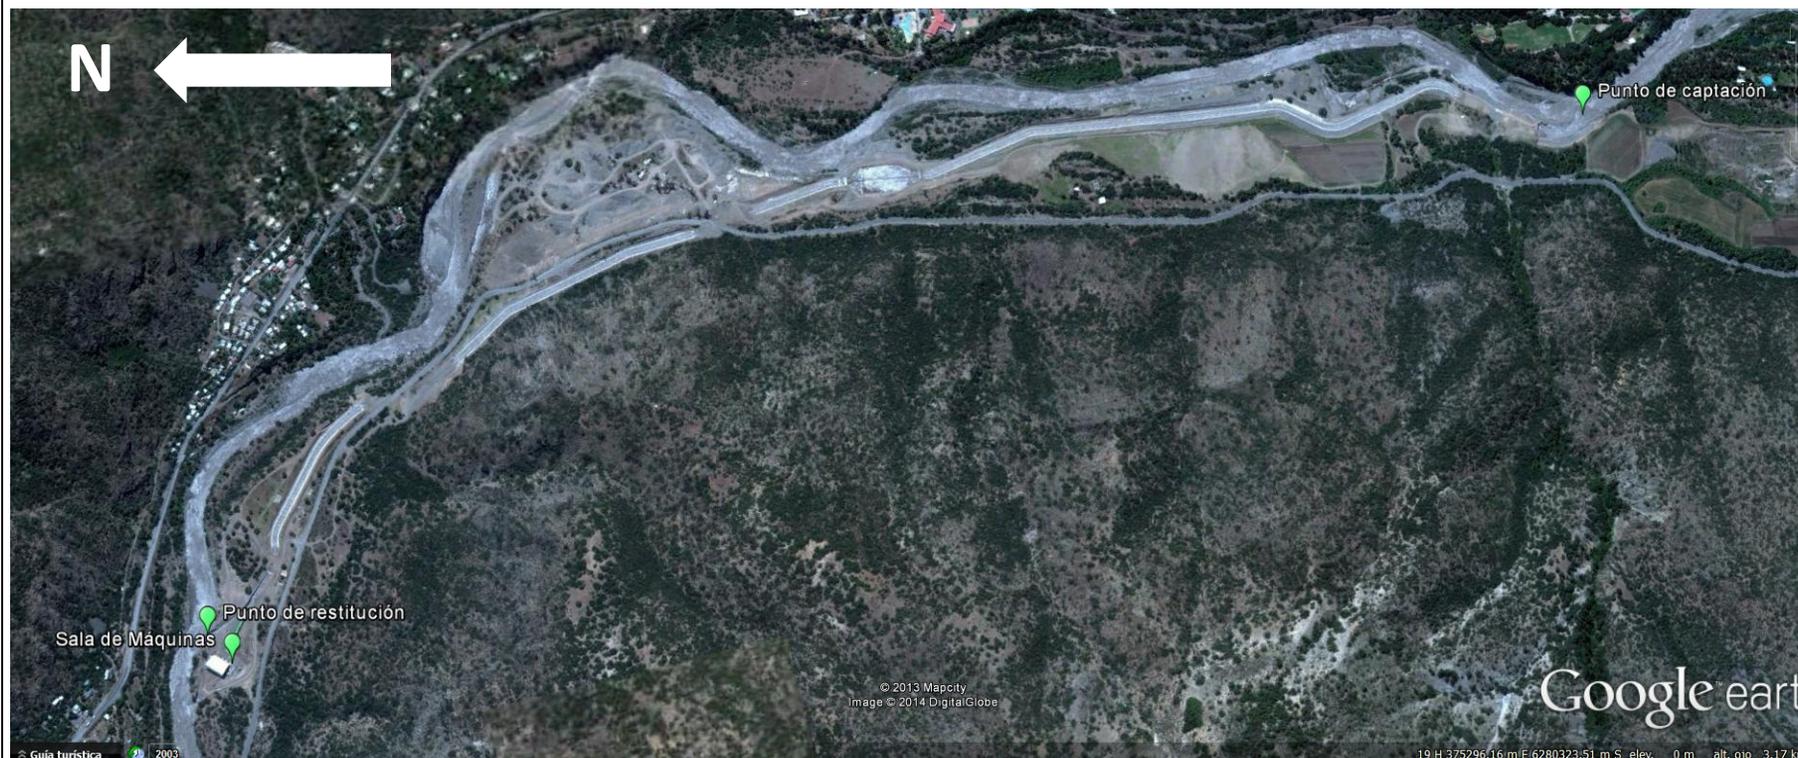
Figura . Layout del Proyecto (Fuente: Google Earth, 2013).

La Central se inicia con una captación o toma directa, obra que no requiere que se embalse previamente el recurso. Luego el agua captada se conducen a través de un canal abierto denominado “de aducción”, primero hasta unas obras llamadas desarenadores, donde por gravedad el agua queda libre de partículas mayores y apta para ser conducida al sector donde se localiza la cámara de carga, desde la cual el recurso es enviado a través de tuberías en presión hasta la casa de máquinas donde se localizan las unidades turbo - generadoras que transforma la energía cinética del recurso en energía eléctrica. Esta energía eléctrica se conduce a transformadores de voltaje, que permiten que pueda ser entregada a la red existente. Por su parte, el recurso hídrico luego de pasar por las turbinas llega a las obras de restitución, desde donde finalmente es devuelto al río Maipo.

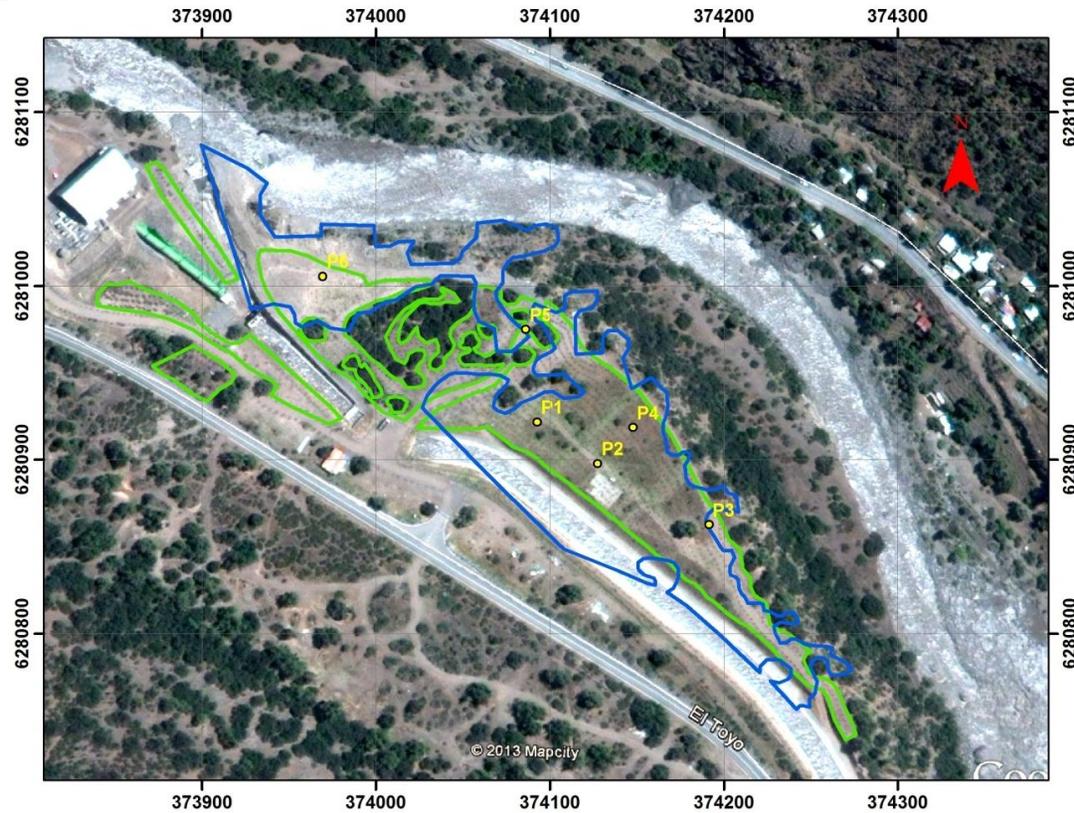
Fotografía .

Descripción de Medio de Prueba: Representación georreferenciada del área comprometida a reforestar, área efectivamente reforestada y la ubicación de las parcelas de inventario forestal realizadas por CONAF Región Metropolitana.

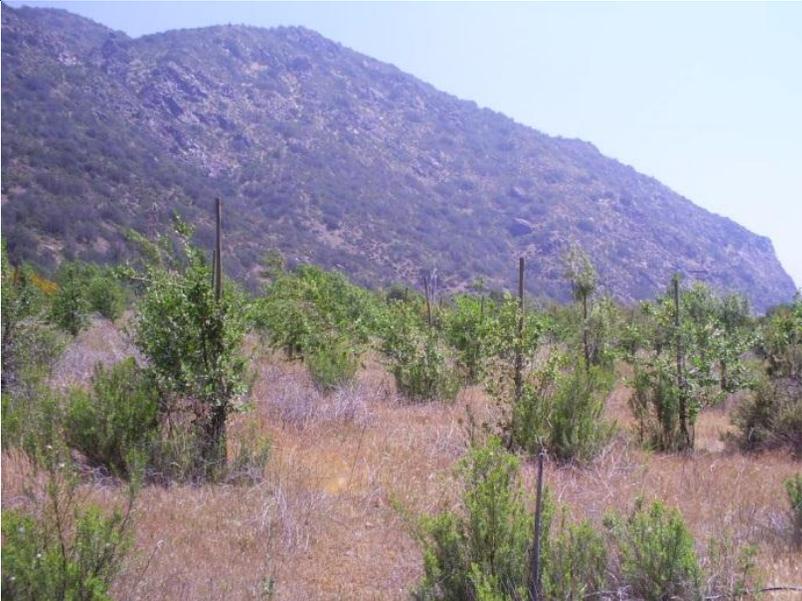
Fotografía .	Fecha : 28/10/2013		Fotografía .	Fecha : 28/10/2013
Coordenadas WGS84	Norte: 6.281.000 m.	Este: 374.100 m.	Coordenadas WGS84	Norte: 6.281.000 m. Este: 374.100 m.
Descripción Medio de Prueba: Reforestación con ejemplares de la especie <i>Quillaja Saponaria</i> (Quillay) en sector "El Toyo".		Descripción Medio de Prueba: Ejemplar de <i>Porlieria chilensis</i> (Guayacán) replantado en sector El Toyo.

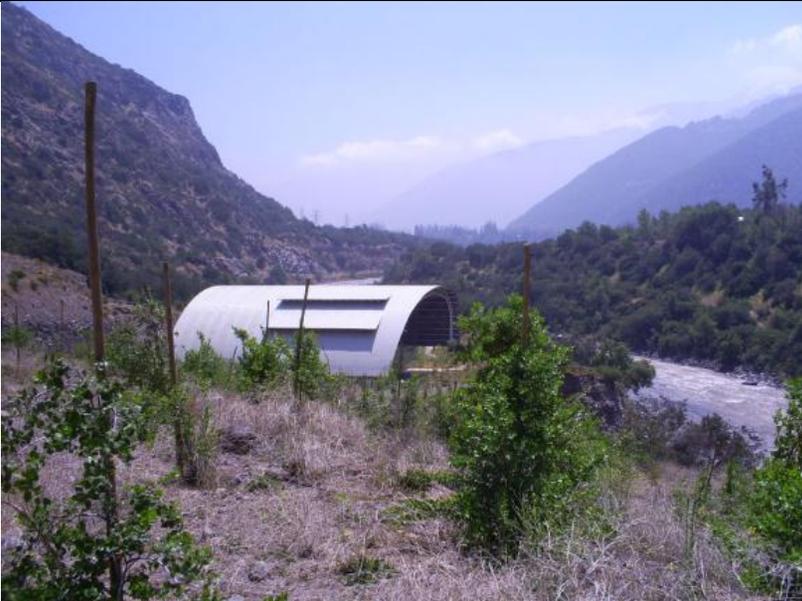
Fotografía .	Fecha : 28/10/2013	Fotografía .	Fecha : 28/10/2013		
Coordenadas WGS84	Norte: 6.281.000 m.	Este: 374.100 m.	Coordenadas WGS84	Norte: 6.281.000 m.	Este: 374.100 m.
Descripción Medio de Prueba: Reforestación con ejemplares de la <i>Quillaja Saponaria</i> (Quillay) en sector "El Toyo".		Descripción Medio de Prueba: Reforestación en sector "El Toyo".
