INFORME DE FISCALIZACIÓN AMBIENTAL

INSPECCIÓN AMBIENTAL

PISCICULTURA MOLCO

DFZ-2013-1475-IX-RCA-IA

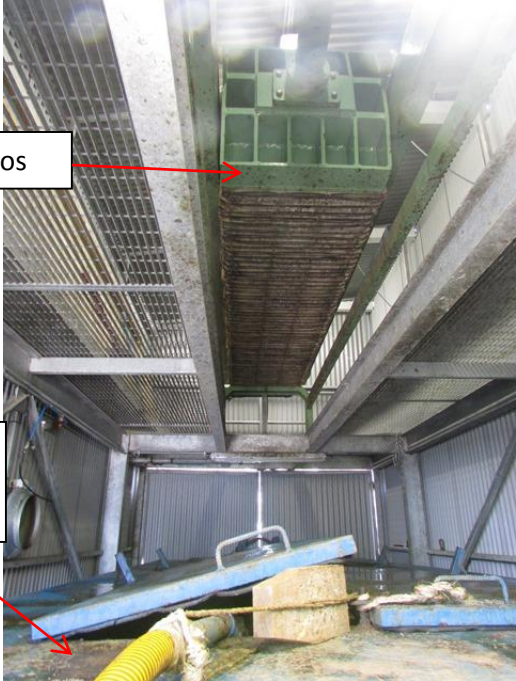
<p>Hecho(s) constatado(s) durante la fiscalización:</p> <ol style="list-style-type: none">Desde el sistema de clarificación, se deriva una línea de purga de lodos, los cuales son dirigidos hacia una prensa de lodos.Los lodos provenientes del sistema de prensado, son acopiados en una tolva metálica instalada en un recinto cerrado, que cuenta con ventilación forzada y en donde se realiza la adición de ozono para el control de olores.Según informa el Sr. Vásquez, se realiza el retiro de lodos de unos 15 m³, cada 10 días aproximadamente.

Fotografía 1		Fotografía 2	
Fecha : 27/09/2013		Fecha : 27/09/2013	
Coordenadas WGS84	Norte: 5.641.831	Este: 750.365	Coordenadas WGS84
	Norte: 5.641.831	Este: 750.365	Norte: 5.641.831
Descripción Medio de Prueba: En la parte superior de la fotografía se aprecia la prensa de lodos, que extrae la humedad de los lodos, para que luego estos se acopien en la tolva metálica que se ubica debajo de la prensa.		Descripción Medio de Prueba: Exterior de la bodega en donde ubican la prensa y tolva de lodos.

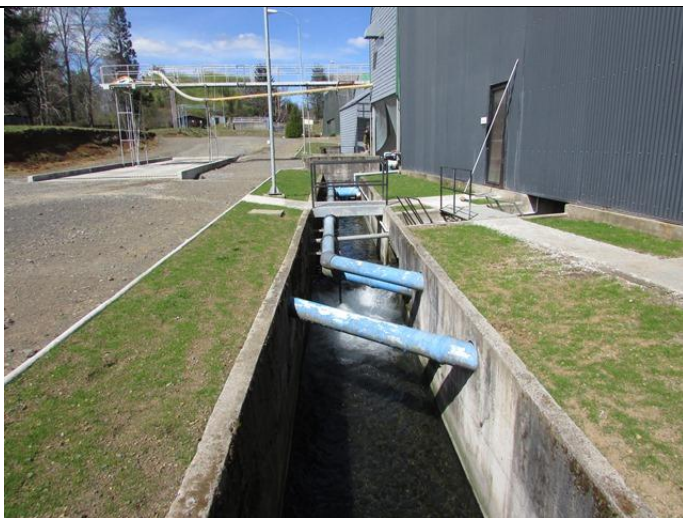
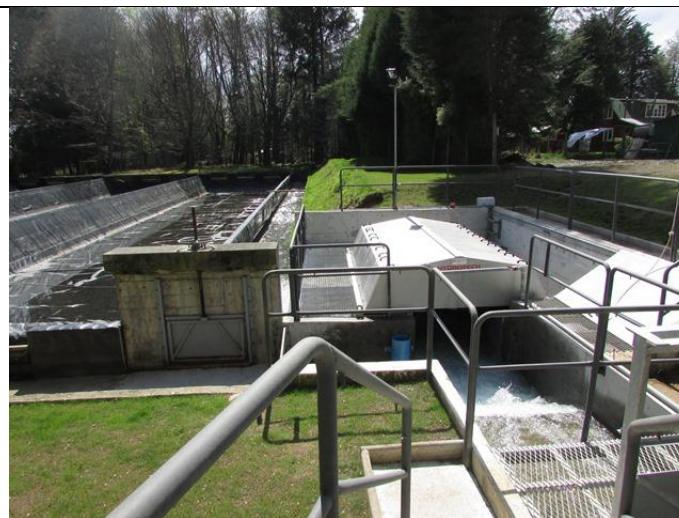
<p>Hecho(s) constatado(s) durante la fiscalización:</p> <ol style="list-style-type: none">Se observa canalización del afluente hacia la planta de tratamiento, el que proviene de las distintas unidades de producción de la piscicultura. A simple vista, dicho afluente contiene presencia de sólidos en suspensión.Se constata implementación y operación de un filtro rotatorio de 60 micras de tamiz.Se constatan tres piscinas de decantación impermeabilizadas, sin aguas residuales en su interior; de acuerdo a lo señalado por el Sr. Vásquez, están son utilizadas como sistema de respaldo durante las mantenciones o falla del filtro rotatorio.Al caudal pasante del filtro rotatorio se le adicionan productos floculantes y coagulantes. Desde el filtro rotatorio se envía el caudal a un estanque de equalización cerrado que cuenta con ventilación forzada y con lámparas de ozono para el control de olores.

Fotografía 3		Fecha : 27/09/2013		Fotografía 4		Fecha : 27/09/2013	
Coordenadas WGS84	Norte: -	Este: -		Coordenadas WGS84	Norte: 5.641.851	Este: 750.342	
Descripción Medio de Prueba: Se puede apreciar la canalización del afluente generados en las distintas etapas de la producción de la piscicultura.				Descripción Medio de Prueba: En la fotografía se observa el funcionamiento de un rotofiltro para el tratamiento de los Riles de la piscicultura.

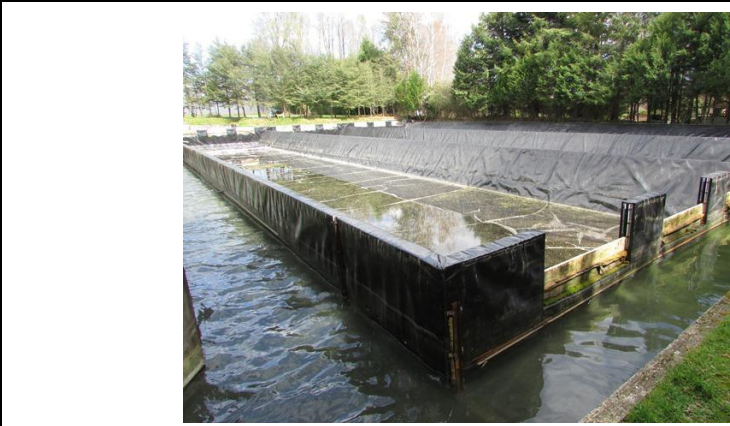
- e. Se constata implementación de un sistema clarificador, con línea de purga de lodos. Al caudal saliente de los clarificadores se le adiciona ácido paracético para el control de olores.
- f. Se constata la existencia de una canaleta parshall y sistema de registro continuo de caudal pasante, el que registra un valor de 276 l/s al momento de la inspección.
- g. Se observa en el efluente que pasa por la canaleta parshall, presencia de sólidos suspendidos.

Fotografía 5		Fecha : 27/09/2013		Fotografía 6		Fecha : 27/09/2013	
Coordenadas WGS84	Norte: 5.641.858	Este: 750.334		Coordenadas WGS84	Norte: 5.641.844	Este: 750.350	
Descripción Medio de Prueba: En la fotografía se observa parte del sistema de piscinas de decantación, conformado por tres piscinas. Se pueden apreciar aguas lluvias en su interior.				Descripción Medio de Prueba: En esta fotografía se aprecia el interior de uno de los clarificadores utilizados para el tratamiento de los Riles.

N° Hecho Constatado	Materia Objeto de Fiscalización	Exigencia Asociada	Descripción de la No Conformidad
2	Calidad del efluente de acuerdo a normativa aplicable.	<p>RCA N° 247/2006, Considerando 3: Efluentes líquidos provenientes de los estanques de cultivo <i>“En estricto rigor, el sistema de tratamiento de efluentes considerará una etapa interna de recirculación de los 16 estanques de alevinaje y una vía externa correspondiente a las aguas usadas en el proceso no tratadas en la recirculación las cuales son tratadas mediante el sistema de tratamiento de sedimentación existente. En efecto las aguas en recirculación constantemente serán tratadas mediante tratamiento biológico y aireadas, con la diferencia que no salen del sistema.”</i></p> <p>RCA N° 247/2006, Considerando 5: SISTEMA DE TRATAMIENTO <i>“El Sistema de tratamiento actual corresponde a tres piscinas de sedimentación existentes dispuestas en paralelo cada una con una capacidad de 750 metros cúbicos, dando una capacidad total de 2.250 metros cúbicos. Las piscinas se encuentran separadas por muros de estructuras de madera, encontrándose impermeabilizadas mediante láminas PECC. Cabe destacar que no incorporan sistemas adicionales de almacenamiento de residuos líquidos aparte del mencionado sistema de sedimentación que alberga líquidos durante 62 minutos. El caudal de diseño medio es de 500 lt/s correspondiente a 43.000 metros cúbicos/día y el caudal máximo es de 605,2 lt/s correspondiente a 52.291 metros cúbicos/día”.</i></p>	Las tres piscinas de decantación no se encuentran operativas al momento de la inspección.

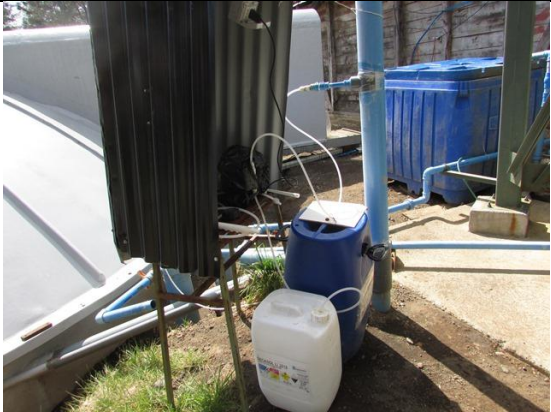
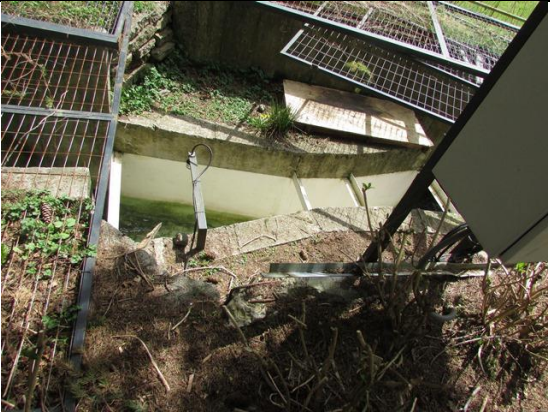
Fotografía 7		Fecha : 27/09/2013

Coordenadas WGS84	Norte: 5.641.835	Este: 750.357		Coordenadas WGS84	Norte: 5.641.917	Este: 750.364	
Descripción Medio de Prueba: Sistema de inyección de productos floculantes y coagulantes que son incorporados al sistema de tratamiento de Riles.				Descripción Medio de Prueba: Canaleta Parshall del efluente del sistema de tratamiento de Riles.

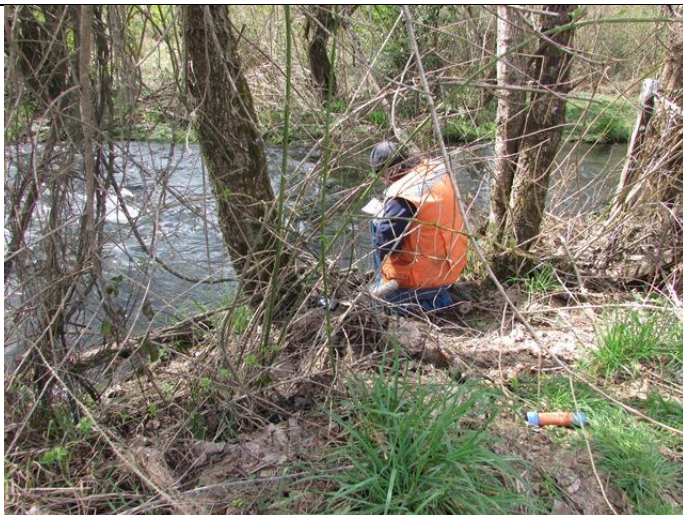
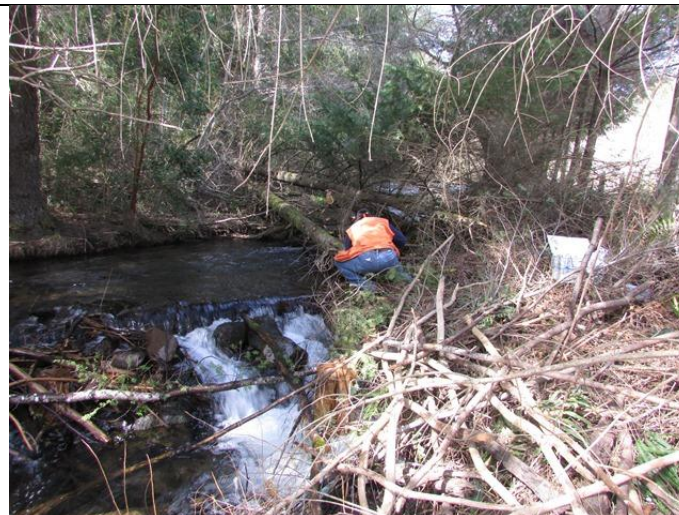
Parámetros	Unidades	Resultado Aguas Arriba en estero sin nombre	Resultados Aguas abajo de la descarga en estero Chehuilco	Limite Tabla 3, NCh 1.333. Uso estético.	DBO5	mg/L	4	6	-	Fosforo total	mg/L	<0,2	<0,89	-	Nitrito + Nitrato	mg/L	< 0,2	< 0,2	-	Nitrógeno Amoniacal	mg/L	0,4	0,43	-	Nitrato	mg/L	<0,2	<0,2	-	Nitrito	mg/L	<0,1	<0,1	-	Oxígeno Disuelto	mg/L	8,7	8,5	-	pH	mg/L	7,24	7,13	6,5 - 8,3	Solidos suspendidos totales	mg/L	<5	<5	-	Turbiedad	UNT	2,49	0,6	50	
Parámetros	Unidades	Resultado Aguas Arriba en estero sin nombre	Resultados Aguas abajo de la descarga en estero Chehuilco	Limite Tabla 3, NCh 1.333. Uso estético.																																																				
DBO5	mg/L	4	6	-																																																				
Fosforo total	mg/L	<0,2	<0,89	-																																																				
Nitrito + Nitrato	mg/L	< 0,2	< 0,2	-																																																				
Nitrógeno Amoniacal	mg/L	0,4	0,43	-																																																				
Nitrato	mg/L	<0,2	<0,2	-																																																				
Nitrito	mg/L	<0,1	<0,1	-																																																				
Oxígeno Disuelto	mg/L	8,7	8,5	-																																																				
pH	mg/L	7,24	7,13	6,5 - 8,3																																																				
Solidos suspendidos totales	mg/L	<5	<5	-																																																				
Turbiedad	UNT	2,49	0,6	50																																																				
<p>c. Según los resultados de la tabla, se puede inferir que no existen diferencias significativas en los distintos parámetros medidos, aguas arriba y aguas abajo de la descarga del efluente tratado en la Piscicultura Molco. Así también, como se observa que los resultados de las mediciones en los parámetros pH y turbiedad, se encuentran por debajo los límites establecidos en la NC 1.333/Of.1978 para uso estético.</p>

Fotografía 9		Fecha : 27/09/2013		Fotografía 10		Fecha : 27/09/2013	
Coordenadas WGS84	Norte: 5.642.100	Este: 750.432		Coordenadas WGS84	Norte: 5.641.893	Este: 750.450	
Descripción Medio de Prueba: Toma de muestras realizada aguas abajo de la descarga del efluente de la Piscicultura Molco.				Descripción Medio de Prueba: Sector del estero sin nombre, en donde se realizó la toma de muestra aguas arriba del punto de descarga del efluente.
