## INFORME DE FISCALIZACIÓN AMBIENTAL

### INSPECCIÓN AMBIENTAL

Planta Vapor - Mostazal  
DFZ-2013-14-VI-RCA-IA

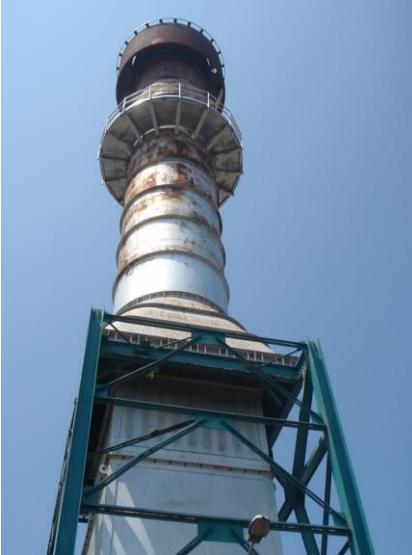
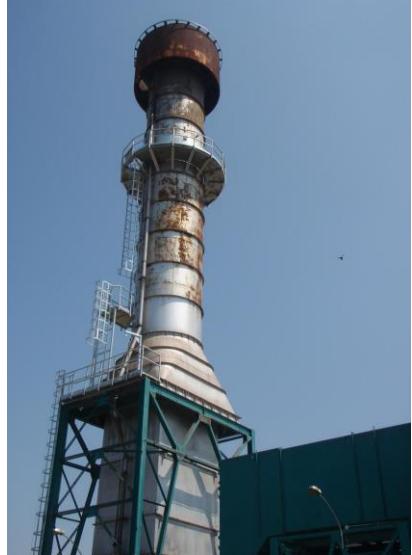
Nº: <b>1</b>	<b>Exigencia:</b> "Durante la operación de la turbina con Fuel Oil N°2, las emisiones a la atmósfera serán evacuadas a través de una chimenea de 30 metros de altura". (considerando 4.1 RCA 34/2002)	<b>Hecho(s) Constatado(s):</b> Durante el desarrollo de la actividad de inspección ambiental se midió altura de chimenea con distancíometro Leica modelo DISTO TM D5, obteniendo una altura de 32 m, tomada desde una distancia de 6 m. de la base.	<b>Estaciones:</b> Turbina 24 MW.
<b>Actividades de inspección realizadas:</b>		<b>Descripción Medio de Prueba:</b> En las fotografías 1 y 2, se visualiza la chimenea utilizada para la operación de la turbina.

Coordenadas: 343.108 E; 6.238.549 S

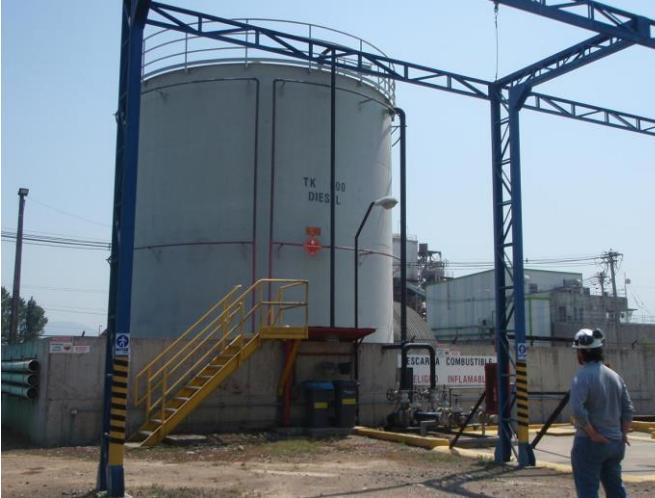
<p>Coordenadas: 343.135 E; 6.238.535 S</p>			En fotografía 3 se observa estanque de almacenamiento de combustible de 500 m <sup>3</sup> de capacidad correspondiente al almacenamiento de petróleo diésel N°2.

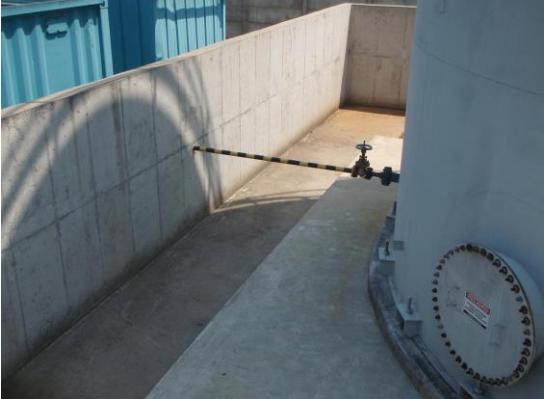
<b>Fotografía 5</b>

<b>Descripción Medio de Prueba:</b> En fotografía 4 se puede apreciar el pretil de contención, el cual está construido por todo el contorno del estanque, el que además es de concreto.  En fotografía 5 se aprecia la cámara acumuladora en caso de derrames.

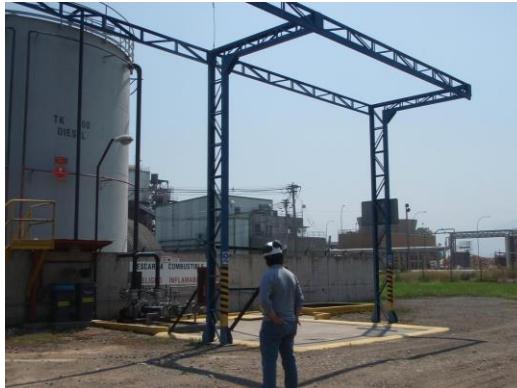
Fotografía 6

<b>Nº:</b> 5	<b>Exigencia:</b> "- para el traspaso de combustible desde el camión al estanque de almacenamiento se tendrá considerado 2 bombas de trasvase (1 stand-by), las cuales poseen motores a prueba de explosión". (considerando 3.6 RCA 34/2002)	<b>Hecho(s) Constatado(s):</b> En la actividad de inspección ambiental se reconoce que a un costado de estanque de almacenamiento de petróleo diésel N°2, se cuenta con zona de traspaso de combustibles desde camión a estanque de almacenamiento, la cual posee 2 bombas de trasvase.	<b>Estaciones:</b> Depósito petróleo diésel N°2.
<b>Actividades de inspección realizadas:</b>		<b>Descripción Medio de Prueba:</b> En la fotografía 6 se aprecia una vista general de la zona de descarga y traspaso de combustible.  En fotografía 7 se indican las bombas de trasvase del combustible.

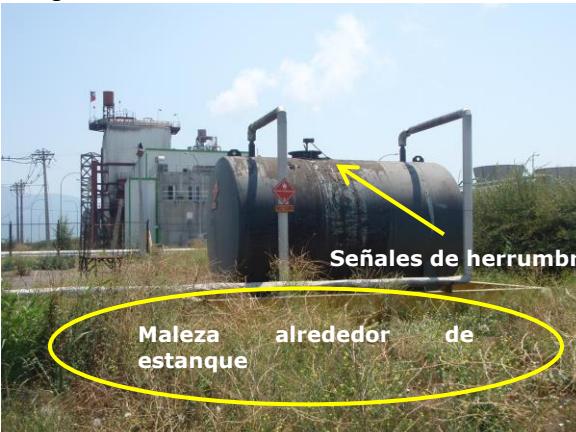
<b>Descripción Medio de Prueba:</b> En fotografía 8 se observa la maleza que crece en el sector donde se encuentra ubicado el estanque. En fotografías 8 y 9 se indican algunas de las zonas con señales de óxido.

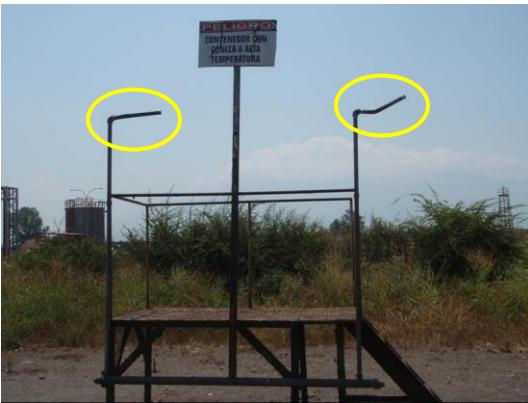
<p>En fotografía 10 se observa la estructura para humectar cenizas. Encerrados en un círculo, se indican las cañerías que ya no cuentan con aspersores.</p> <p>En fotografía 11 se puede apreciar que el área con cenizas llega hasta el límite del estanque de petróleo N°6.</p> <p>En fotografías 12 y 13 se observan restos de maíz entre las cenizas depositados en suelos.</p>

Nº	Materia Objeto de Fiscalización	Exigencia Asociada	Descripción de la No Conformidad
8	Depósitos de cenizas	<i>“Las cenizas obtenidas no representarán en ningún caso un residuo peligroso. Los residuos serán trasladados a alguno de los siguientes vertederos autorizados: Colihues-La Yesca, KDM o Hidronor Santiago”. (considerando tercero numeral 19 RCA 132/1999)</i>	Se observan cenizas depositadas en sector de transferencia, las cuales no han sido enviadas a disposición final de acuerdo a lo señalado en RCA 132/1999.
9	Depósitos de cenizas	<i>“El proceso de generación producirá también desechos sólidos los que corresponden a cenizas de fondo y cenizas volantes. Cenizas acopiadas en predio y dispuestas en vertedero autorizado” (considerando 3.3 DIA y considerando 6.3 Anexo A DIA de la RCA 132/1999).</i>	De acuerdo a lo indicado con respecto a que planta de vapor no se encuentra en operación, las cenizas o escorias acopiadas en sector señalizado como acopio temporal deben ser dispuestas en sitios de disposición final autorizados.

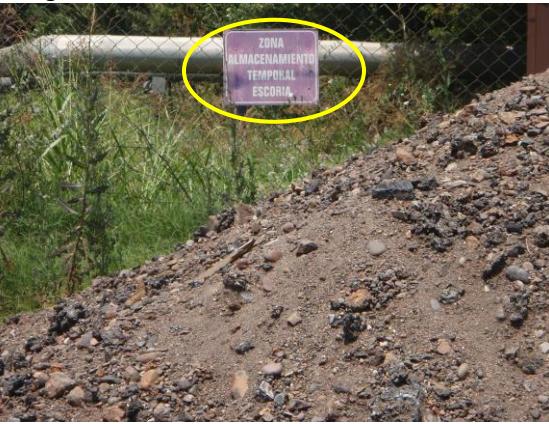
<p>Coordenadas: 343.084 E; 6.238.461 S</p>		<p><b>Descripción Medio de Prueba:</b></p> <p>En fotografía 15 se destaca el cartel que indica: ZONA ALMACENAMIENTO TEMPORAL ESCORIA.</p> <p>En fotografía 16 se aprecia una vista general del acopio temporal de escoria.</p>

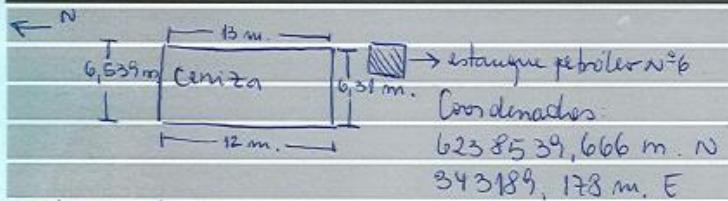
→ se observó sobre el suelo, el cual no cuenta con arriateamiento, cenizas. El área cubierta por ellas corresponde aproximadamente a un rectángulo de acuerdo a lo indicado en el siguiente diagrama:
