## INFORME DE FISCALIZACIÓN AMBIENTAL

### INSPECCIÓN AMBIENTAL

#### TORNAGALEONES

DFZ-2013-152-XIV-RCA-IA

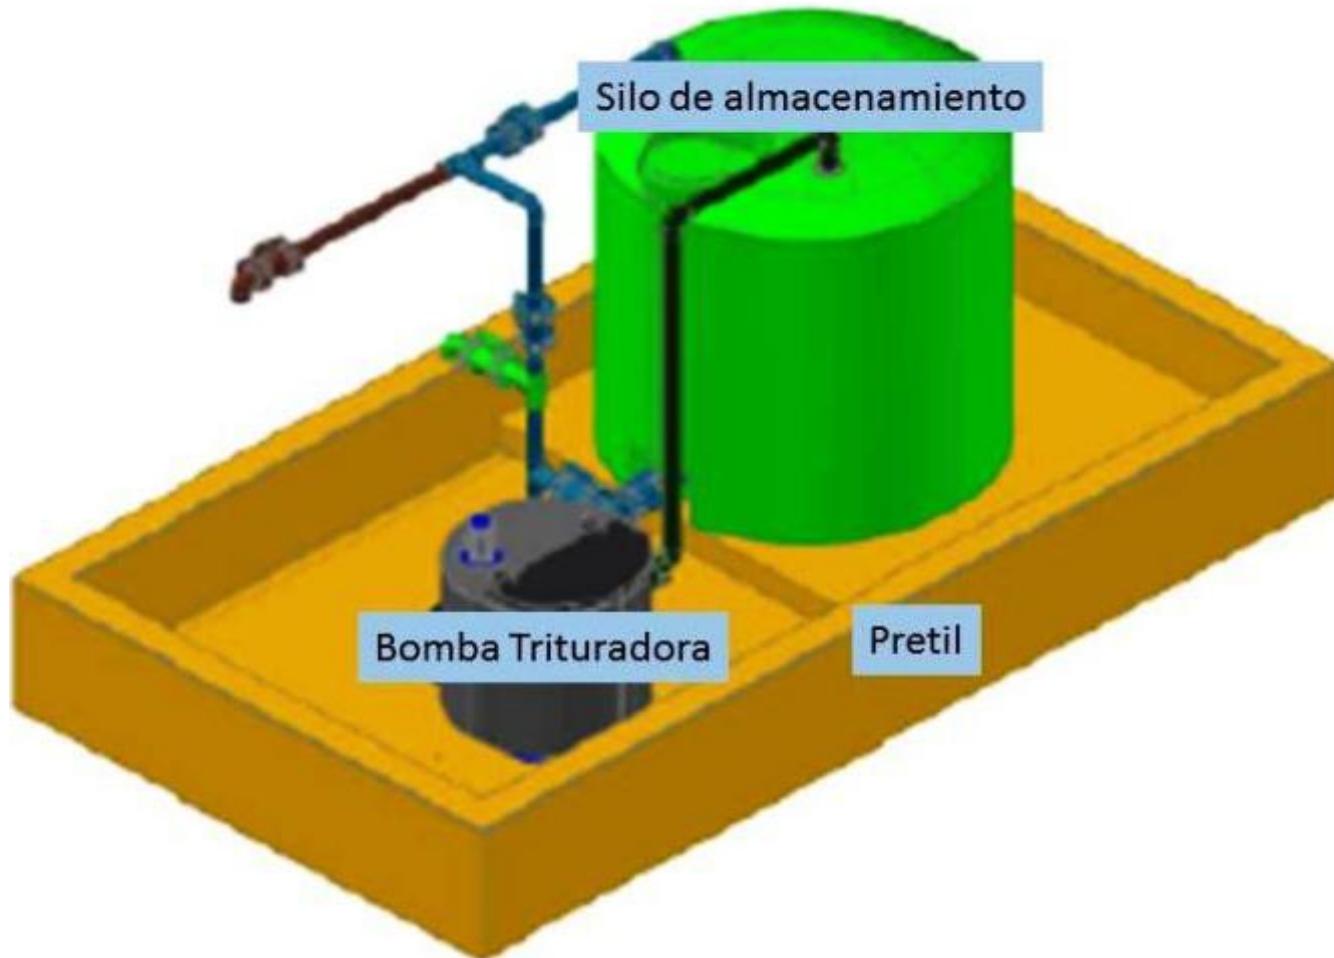
Figura . Diagrama componentes ensilaje.

Finalmente, la instalación cuenta con un sistema para realizar el ensilaje de la mortalidad de los centros de smoltificación de Puerto Claro y Las Coloradas (RCA N° 9/2011), dicho sistema está ubicado en las instalaciones del centro de Puerto Claro, dado que cuenta con una concesión de playa e instalaciones en tierra. Los centros de Puerto Claro y Las Coloradas, extraen diariamente la mortalidad de manera manual mediante la utilización de quechas y de fondo mediante buceo. La mortalidad extraída se deposita en bins herméticos y son llevados al proceso de molienda del sistema de ensilaje. El ensilaje consiste en reducir los residuos orgánicos, provenientes de la mortalidad de peces, convirtiéndolos en materia inocua libre de bacterias y virus. El proceso consiste en depositar la mortalidad diaria en un tanque de acero inoxidable, el que también tiene la función de triturar los desechos. Posteriormente, se le aplica ácido fórmico al 3%, el que se encarga de estabilizar el pH (inferior a 4) de la mortalidad formando una pasta inocua.

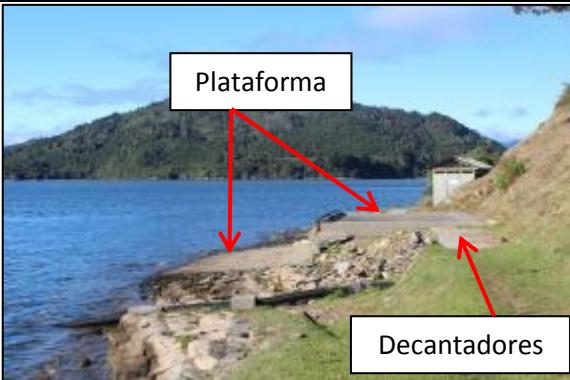
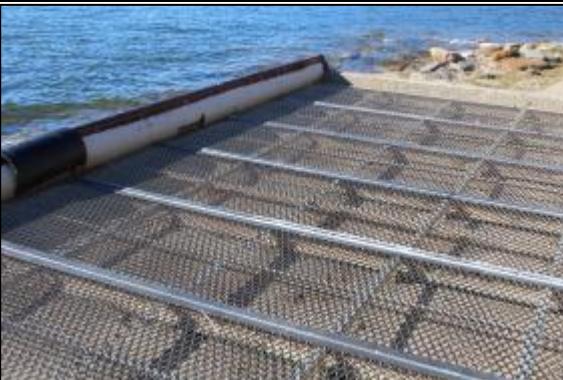
<b>Fotografía .</b>	<b>Fecha :</b> 27/03/2013	<b>Fotografía</b>	<b>Fecha :</b> 27/03/2013
<b>Descripción Medio de Prueba:</b> La fotografía 1 muestra una vista general de la plataforma de lavado de redes. Es posible observar también parte del tendido del emisario subacuático, destinado a la evacuación de los riles tratados y en la parte superior, los decantadores.		<b>Descripción Medio de Prueba:</b> En la fotografía 2 se puede ver un detalle de la estructura metálica y piso de concreto de la plataforma de lavado de redes. Se aprecia además el rodillo usado para facilitar la manipulación de las mismas.

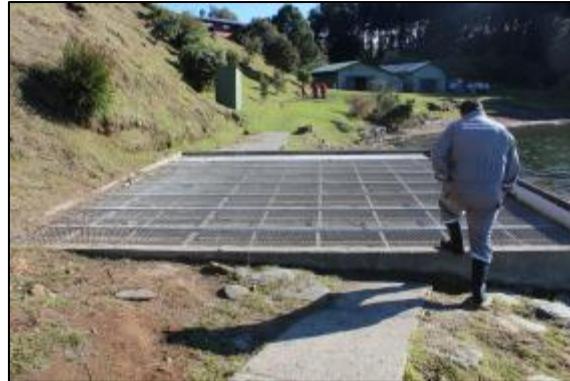
<b>Fotografía .</b>	<b>Fecha :</b> 27/03/2013		
<b>Descripción Medio de Prueba:</b> La fotografía 3, denota que actualmente la plataforma se encuentra sin uso alguno, limpia y sin redes para lavado.

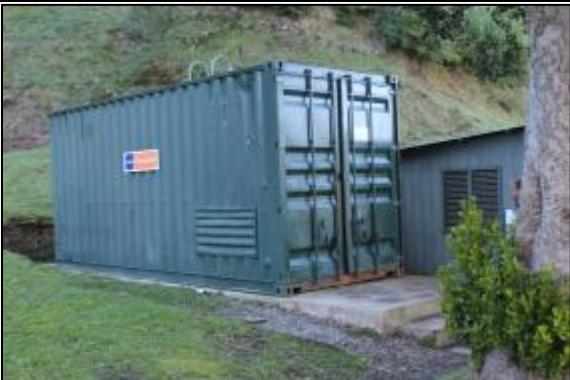
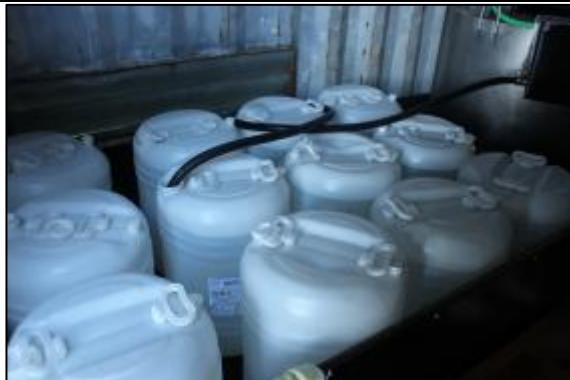
- a. Se constató que el sistema de ensilaje de los centros Puerto Claro y Las Coloradas, se encuentra al interior de un container de color verde, en cuyo interior existían 12 bidones de ácido fórmico de 60 litros cada uno. El sistema de molienda no estaba en funcionamiento al momento de la inspección.

- b. Se constató que el silo de almacenamiento tiene una capacidad de 8.000 litros y está fabricado en material HDP (High Density Polyethylene), polietileno de alta densidad.

<b>Fotografía 4.</b>	<b>Fecha :</b> 27/03/2013	<b>Fotografía 5.</b>	<b>Fecha :</b> 27/03/2013
<b>Descripción Medio de Prueba:</b> La fotografía 4 muestra la instalación del contenedor sobre plataforma de concreto, en cuyo interior se ha implementado el sistema de ensilaje para los centros Puerto Claro y Las Coloradas.		<b>Descripción Medio de Prueba:</b> La fotografía 5, tomada dentro del contenedor, muestra la disposición de los 12 bidones con ácido fórmico, utilizado en el tratamiento de las mortalidades a través del sistema de ensilado.

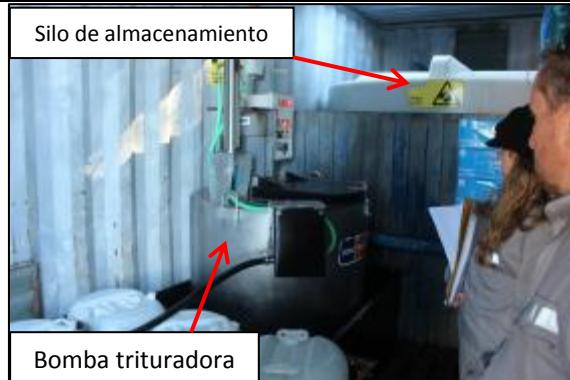
<b>Fotografía 6.</b>	<b>Fecha :</b> 27/03/2013	<b>Descripción Medio de Prueba:</b> La fotografía 6, muestra la implementación de la bomba trituradora, encargada de realizar el proceso propiamente tal de ensilaje, además al costado derecho, se aprecia la instalación del silo de almacenamiento de 8 metros cúbicos de capacidad.
