## INFORME DE FISCALIZACIÓN AMBIENTAL

### INSPECCIÓN AMBIENTAL

#### PUERTO VENTANAS

#### DFZ-2013-18-V-RCA-IA

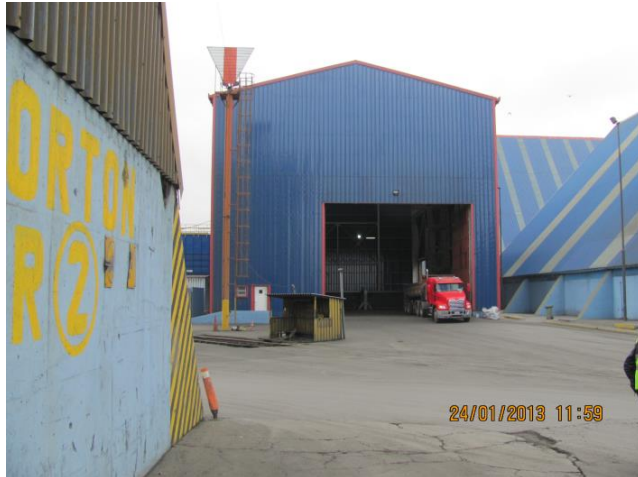
**Fotografía N°3**

FOTOGRAFÍA N°3: Edificio de recepción de concentrados de cobre y un camión con transporte de concentrados ingresando a su interior.

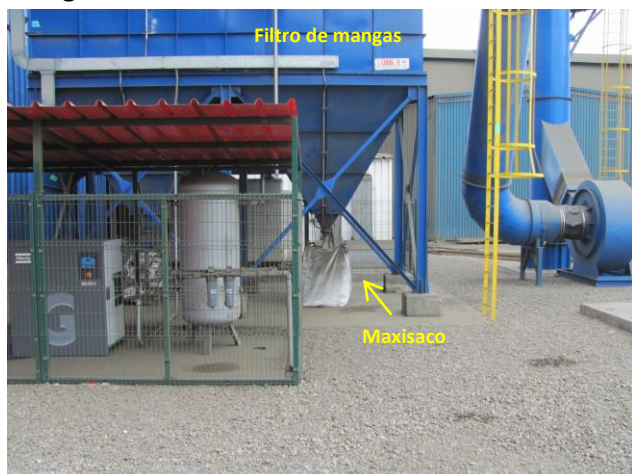
**Fotografía N°7**

FOTOGRAFÍA N°7: Filtro de mangas y maxisaco. A la derecha se aprecia parte de la chimenea.

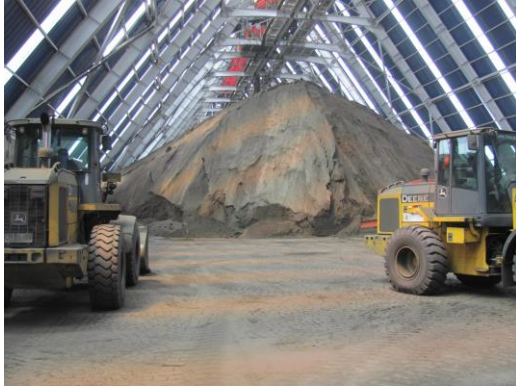
**Actividades de inspección realizadas:****Fotografía N°11**

FOTOGRAFÍA N°11: Nueva bodega de acopio de concentrados de cobre en operación.

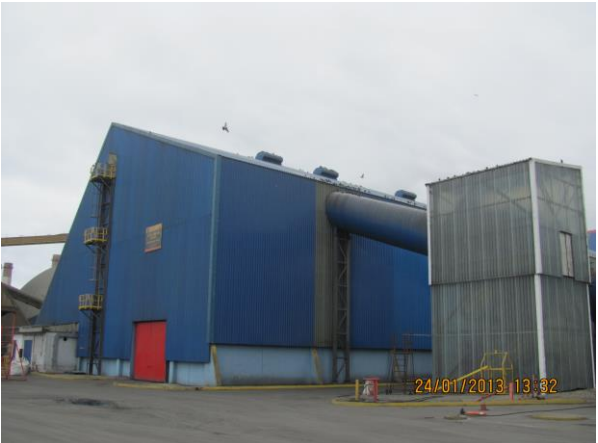
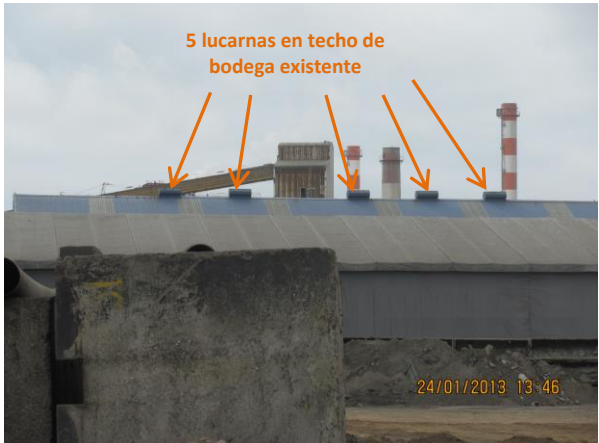
| <p><b>Actividades de inspección realizadas:</b></p> <p><b>Fotografía N°19</b></p> <p><b>Fotografía N°20</b></p> | | <p><b>Descripción Medio de Prueba:</b></p> <p>FOTOGRAFÍA N°19: Vista parcial de tres lucarnas en la parte exterior del techo de la bodega de acopio de concentrados de cobre existente en Puerto Ventanas.</p> <p>FOTOGRAFÍA N°20: Vista de las cinco lucarnas en la parte exterior del techo de la bodega de acopio de concentrados de cobre existente en Puerto Ventanas.</p> | |

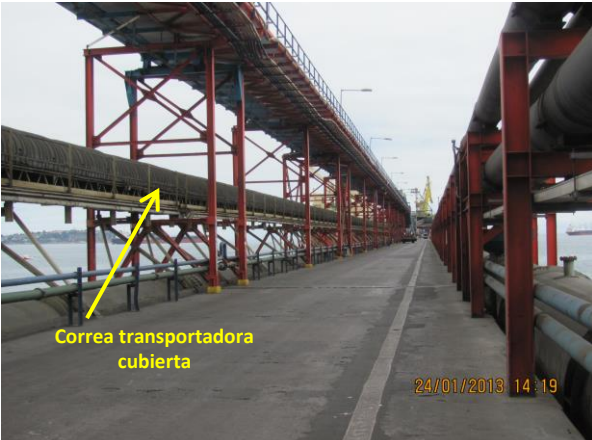
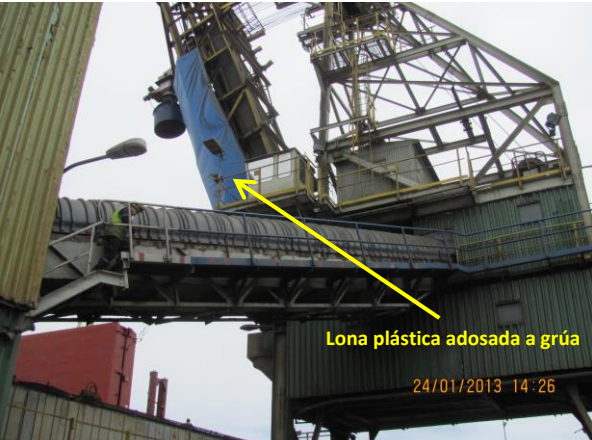
| <p><b>Fotografía N°23:</b></p> <p>Correa transportadora cubierta</p> <p>24/01/2013 14:19</p> | | <p><b>Fotografía N°24:</b></p> <p>Lona plástica adosada a grúa</p> <p>24/01/2013 14:26</p> | | <p>FOTOGRAFÍA N°23: Correa transportadora de concentrados de cobre con cobertores plásticos en muelle de Puerto Ventanas.</p> <p>FOTOGRAFÍA N°24: Grúa y manga de transporte de concentrados de cobre hacia buques, Sitio N°2.</p> <p>GEORREFERENCIACIÓN: Al interior del muelle de Puerto Ventanas, se georreferenció en el punto de observación del Sitio N°2 y cuyas coordenadas son: 6.373.384 N y 266.697 E.</p> |

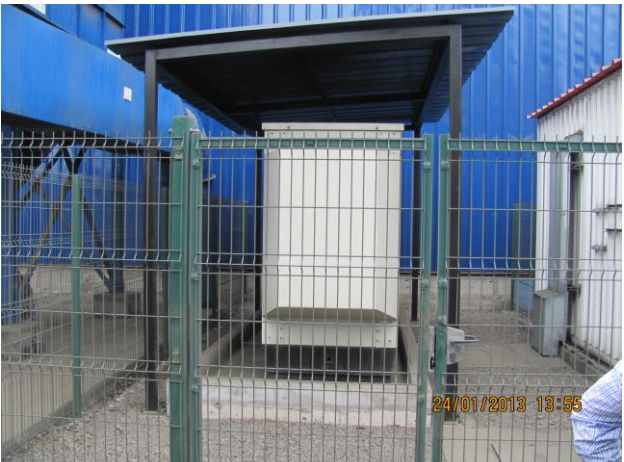
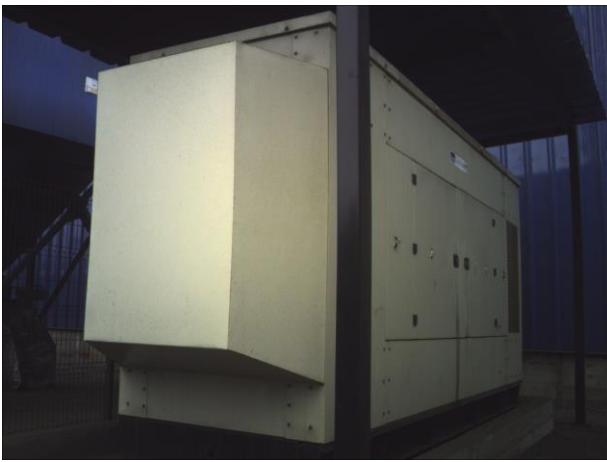
- El equipo eléctrico se encuentra instalado al interior de un recinto que no cuenta con material absorbente acústico ni filtros silenciadores acústicos ni puerta insonorizada.

| <p><b>Actividades de inspección realizadas:</b><br/> <b>Fotografía N°25</b></p> <p><b>Fotografía N°26</b></p> | <p><b>Descripción Medio de Prueba:</b><br/> FOTOGRAFÍA N°25: Recinto en donde se encuentra instalado el equipo electrógeno.<br/> FOTOGRAFÍA N°26: Equipo electrógeno.<br/> GEORREFERENCIACIÓN: El grupo electrógeno se ubica en las coordenadas: 6.373.266 N y 267.366 E.</p> |

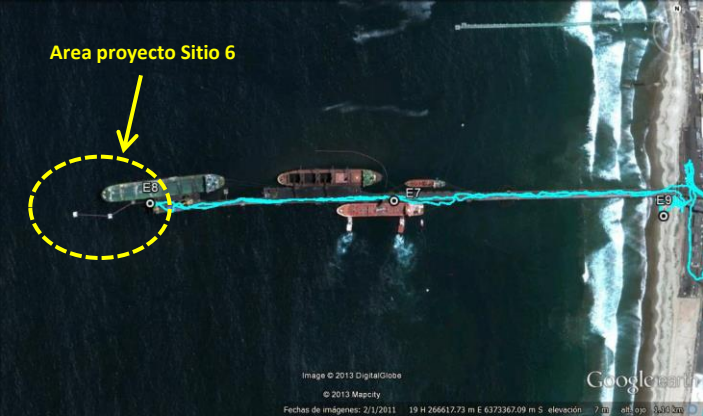
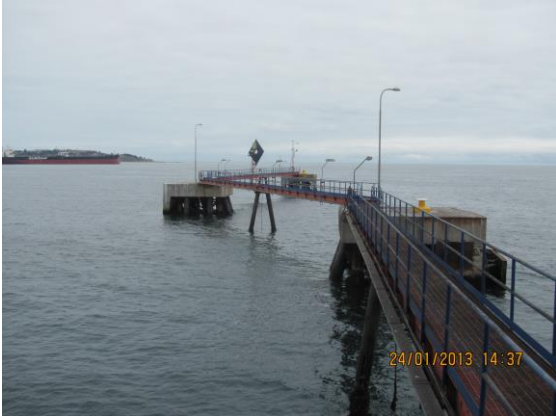
El proyecto sitio 6, calificado ambientalmente mediante la RCA N°229 del 8.11.2004, no se encuentra iniciado. Dado lo anterior, se constata que han transcurrido más de 8 años desde su calificación ambiental.

| <p><b>Actividades de inspección realizadas:</b><br/> <b>Fotografía N°32:</b></p> <p><b>Fotografía N°33</b></p> | | <p><b>Descripción Medio de Prueba:</b><br/> FOTOGRAFÍA N°32: Vista aérea del área de emplazamiento del no ejecutado proyecto Sitio 6.<br/> FOTOGRAFÍA N°33: Vista del área de del no ejecutado proyecto Sitio 6. Las obras físicas que aparecen en la imagen, formarían parte del Sitio 4, según antecedentes adjuntos en la sección (Anexo 4)<br/> GEORREFERENCIACIÓN: El final del muelle desde donde se visualizó el área del no ejecutado Proyecto Sitio 6, se ubica en las coordenadas: 6.373.371 N y 266.243 E.</p> | |

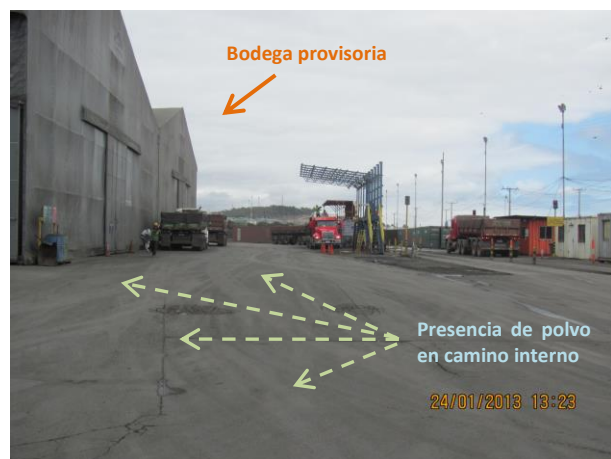
**Fotografía N°34:**

Durante el recorrido se inspeccionó la bodega provisoria, la cual se compone de dos módulos de lona y en cuyo interior se realizaban trabajos de acopio de concentrados de cobre provenientes de CODELCO División El Teniente, según lo señalado por el Sr. Andrés Díaz, Encargado de la fuente fiscalizada. En el exterior de la bodega provisoria, se constata material particulado en resuspensión y presencia de polvo sobre el camino interno de Puerto Ventanas utilizado para el tránsito de camiones.

FOTOGRAFÍA N°34: Bodega provisoria de acopio de concentrados de cobre.

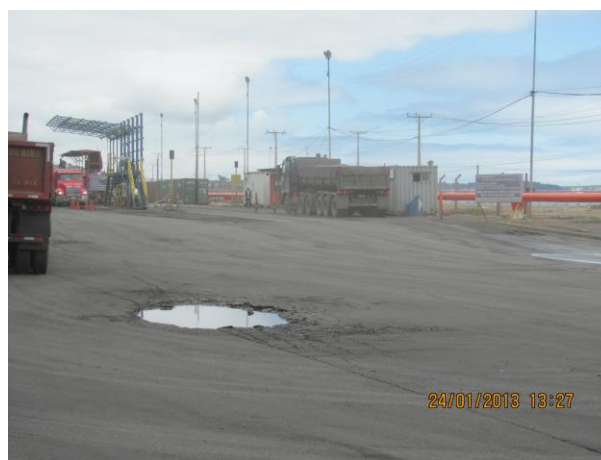
**Fotografía N°35**

FOTOGRAFÍA N°35: material particulado en resuspensión, en camino interno de Puerto Ventanas ubicado al exterior de la bodega provisoria.

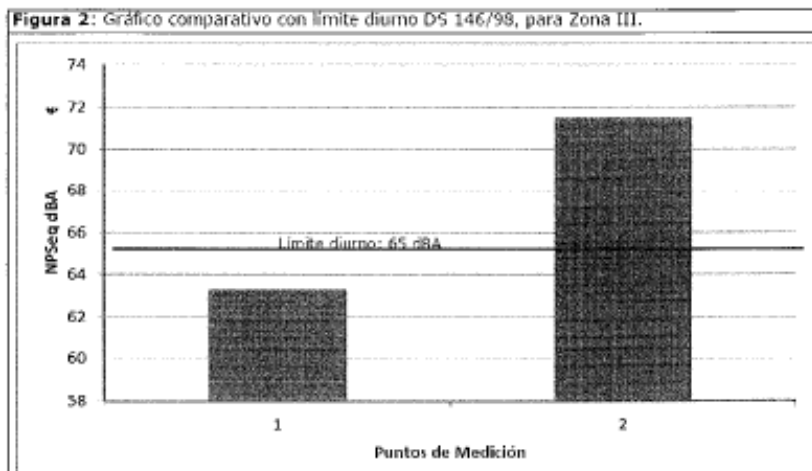
La **Figura 2**, presenta los valores promedios de las mediciones diurnas de ruido en comparación con el límite diurno del D.S.146/98.

En la Figura 2 se aprecia que se supera el límite diurno en el punto de medición nº 2, mientras que en el punto de medición nº 1 se cumple con la normativa.
