INFORME DE FISCALIZACIÓN AMBIENTAL

INSPECCIÓN AMBIENTAL

PLANTA DE AGUAS SERVIDAS LA FARFANA

DFZ-2013-194-XIII-RCA-IA

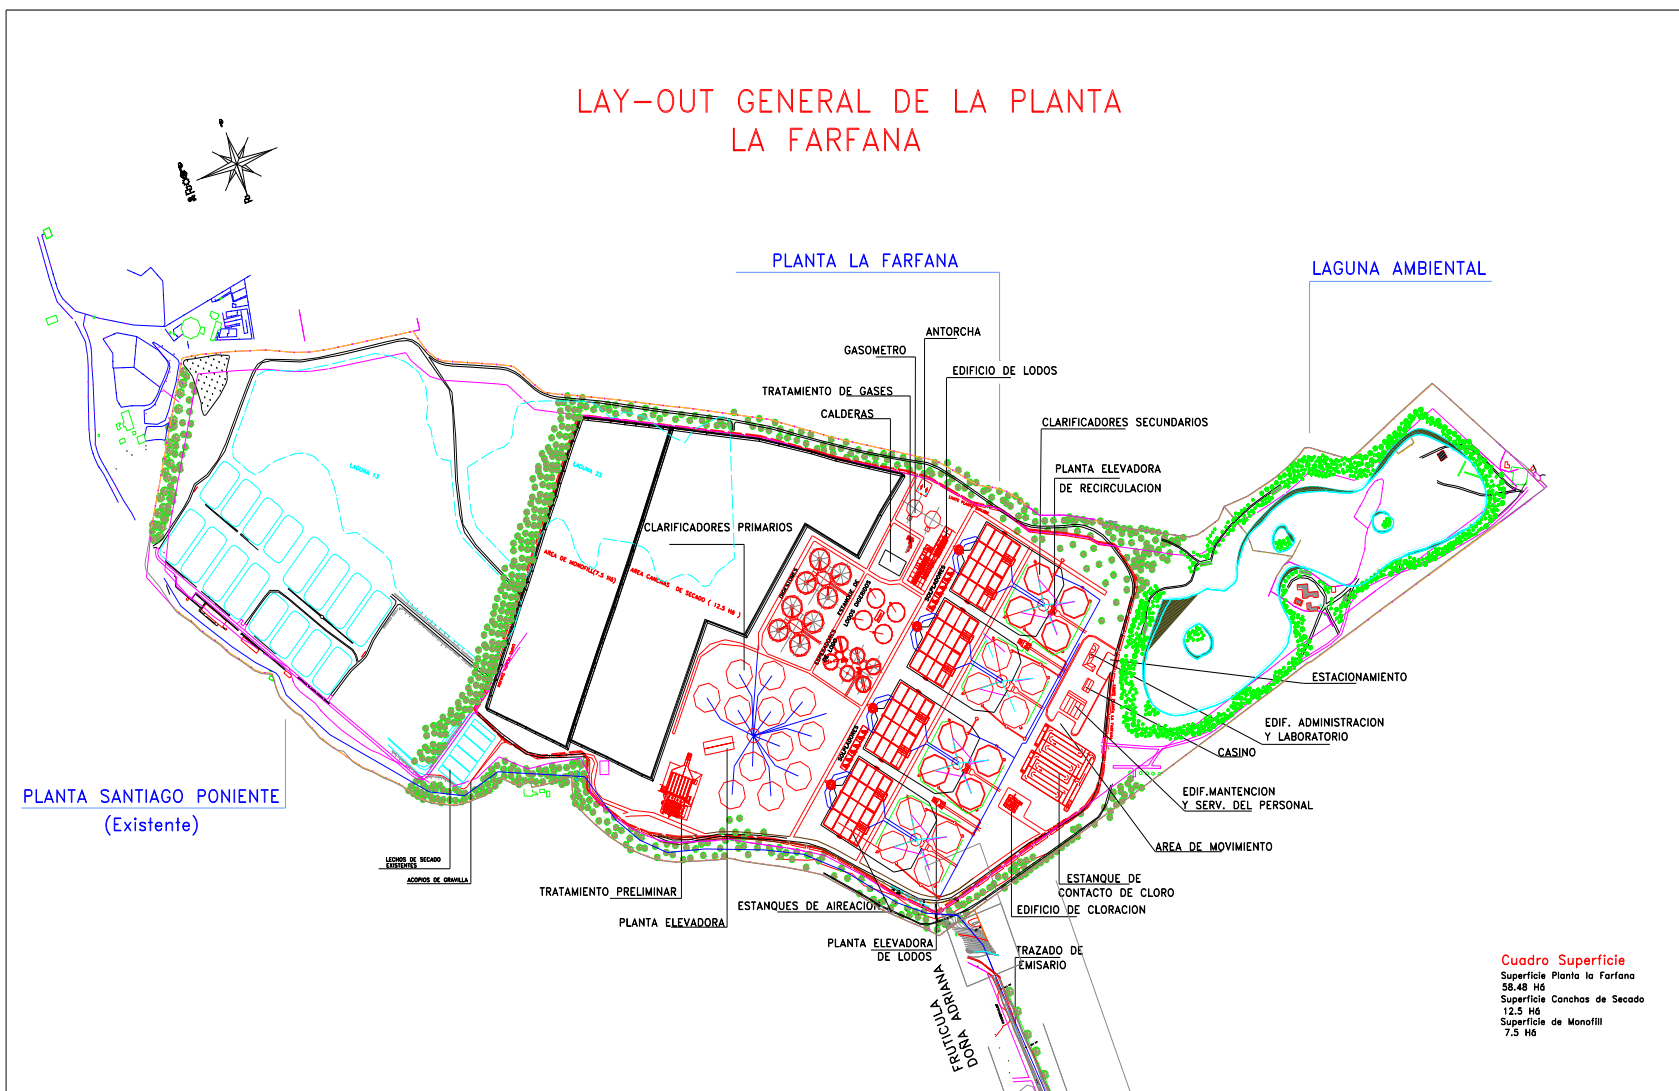
Figura . Layout del Proyecto (Expediente en e-SEIA, del proyecto Planta de Tratamiento de Aguas Servidas La Farfana, RCA N° 358/2001)

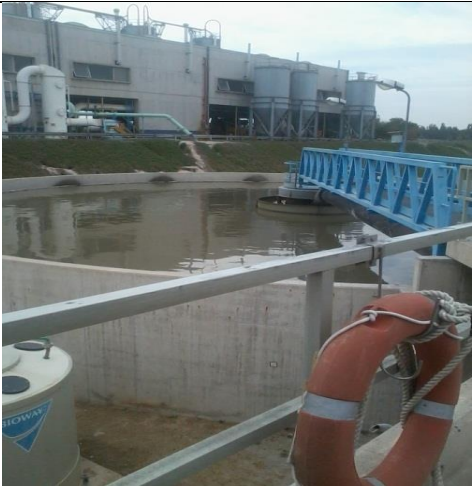
| Fotografía 1 | | Fotografía 2 | |

| <p>Hecho(s) constatado(s) durante la fiscalización: Se constata que la línea de lodos se encuentra funcionando normalmente. La Fotografía 1 y 2 muestra dos de los equipos del tratamiento de la línea de lodos, el espesador y el equipo que encapsula los lodos digeridos.</p> | | | |
| Descripción Medio de Prueba: Espesamiento de lodos | | Lodos Encapsulados | |

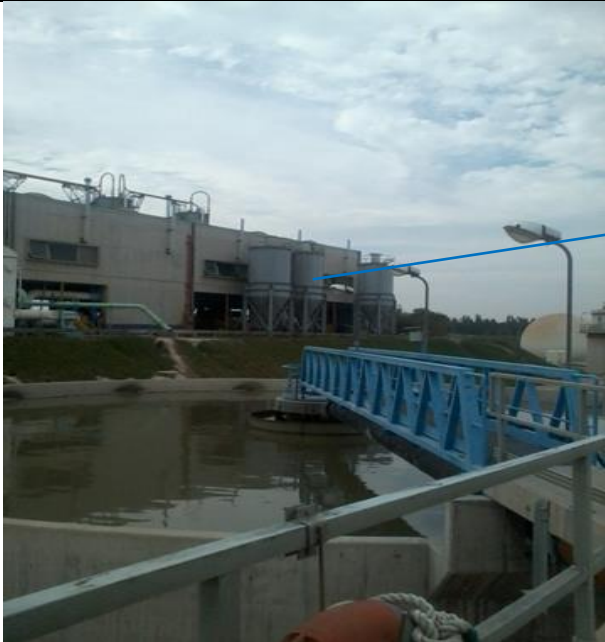
| Fotografía 3 | Fecha : 20 de marzo de 2013 |

Hecho(s) constatado(s) durante la fiscalización:
 Se constata la existencia de los silos de cal, como parte del sistema de encalado industrial.

Descripción Medio de Prueba:
 Silos de cal

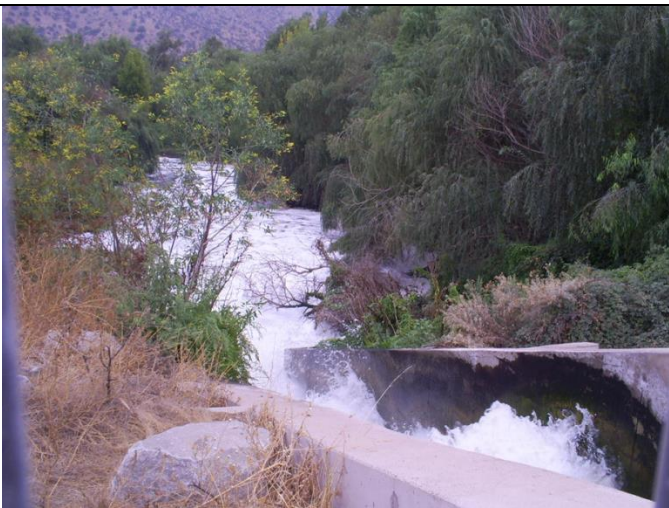
| Fotografía 4 | | Fotografía 5 | |

| Hecho(s) constatado(s) durante la fiscalización: Se verifica el escurrimiento normal del efluente por canal de descraga hacia el Río Mapocho. | | | |
| Descripción Medio de Prueba: Descarga de efluente | | Canal de descarga del efluente hacia el Río Maopocho | |

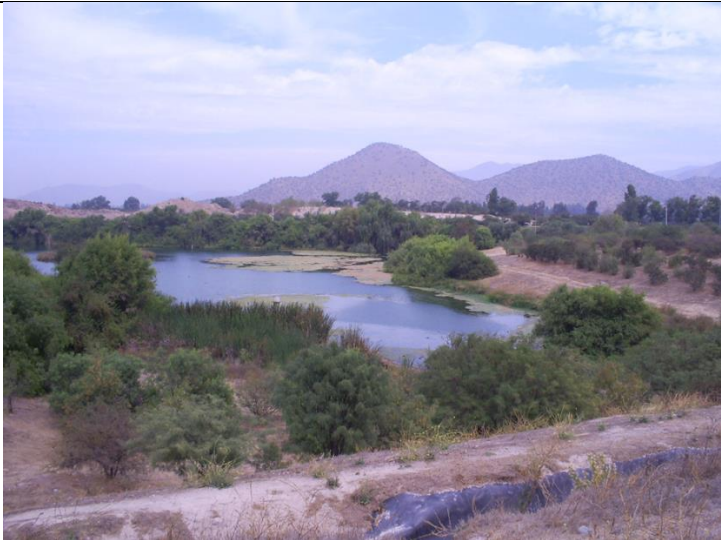
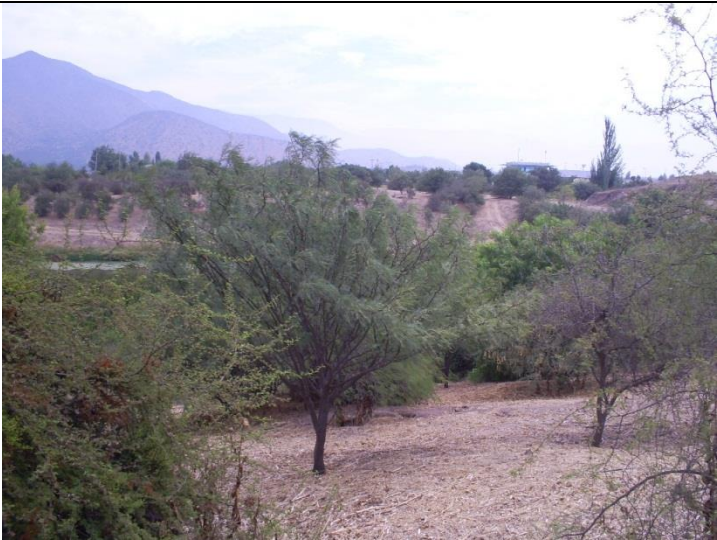
| Hecho(s) constatado(s) durante la fiscalización: Se verifica la existencia de una cortina vegetal alrededor de la Laguna Ambiental. La plantación presenta especies principales de aquellas consideradas en el documento “ Proyecto de forestación franja arborizada perimetral y laguna ambiental”, de Aguas Andinas 2003, el cual se encuentra visado por CONAF, MEDIANTE Carta N°35 del 24 de abril de 2004. | | | |
| Descripción Medio de Prueba: Franja arborizada | | Franja arborizada | |

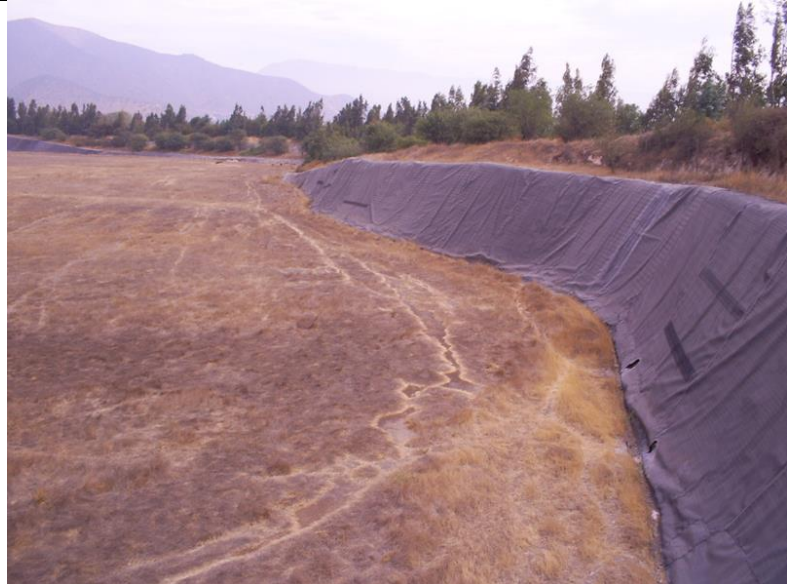
| Fotografía 8 | | Fecha : 20 de marzo de 2013 | |

| Hecho(s) constatado(s) durante la fiscalización: En relación a la franja perimetral arborizada, CONAF a través de su oficio ORD. N° 53/2013 del 03 de abril de 2013, adjunto en el Anexo 2 establece que “los ejemplares ya se encuentran establecidos; se midieron algunos anchos de la franja, acordes con aquellos indicados en la RCA. Se han plantado las especies indicadas en el documento “ Proyecto de forestación franja arborizada perimetral y laguna ambiental”, anteriormente individualizado en el Hecho Constatado N° 5. Las plantaciones se mantienen con riego, el cual debiera ser paulatinamente retirado en las siguientes 2 o 3 temporadas, para inducir el desarrollo y profundización del sistema radicular de los árboles. Se sugiere eliminar los ejemplares de Ciprés macrocarpa (cupressus macrocarpa) y reemplazarlo por otra especies; lo anterior, debido a que es susceptible al ataque de plagas.” | | | |
| Descripción Medio de Prueba: Pantalla vegetal | | Pantalla vegetal | |

3. Se sugiere eliminar los ejemplares de Ciprés macrocarpa (*cupressus macrocarpa*) y reemplazarlo por otra especies; lo anterior, debido a que es susceptible al ataque de plagas.

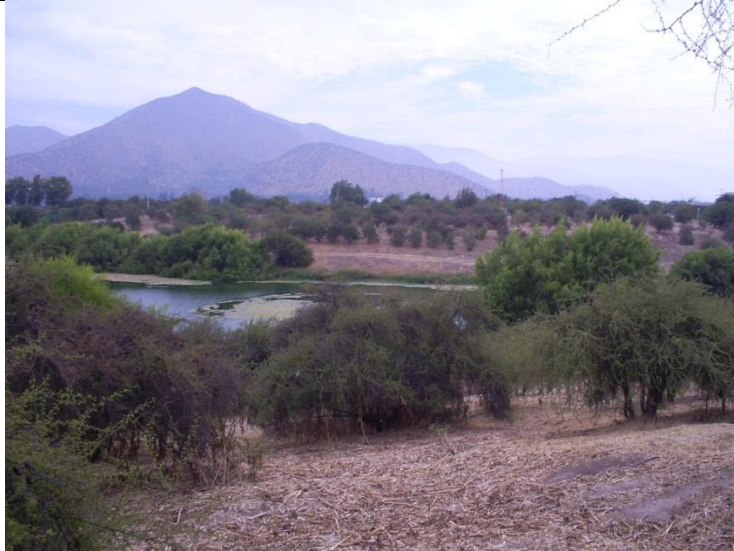
En relación a la Reforestación, CONAF a través de su oficio ORD. N° 53/2013 del 03 de abril de 2013, adjunto en el Anexo 2 establece que :.Se han plantado las especies establecidas en el Plan de Manejo aprobado por Resolución N° 138/239282/1303 DL 701/74 del 23 de enero de 2001. Se han plantado especies establecidas en el Plan de Manejo. En el caso de Guayacán, se observó una sobrevivencia menor a lo establecido en el Plan de Manejo. En el caso del Algarrobo, las plantas están en buenas condiciones, presentado una buena adaptación al lugar. La forma y localización de las plantaciones no siempre coincide con la indicada en el Plan de Manejo, sin embargo, las plantaciones se han realizado en la misma zona del proyecto, complementando el sector de forestación de la laguna ambiental ”

| Descripción Medio de Prueba: Guayacán (<i>Porlieria Chilensis</i>) | | | | Algarrobo (<i>Posopis Chilensis</i>) | | | |
