INFORME DE FISCALIZACIÓN AMBIENTAL

PISCICULTURA LAS ARAUCARIAS

DFZ-2013-205-IX-RCA-IA

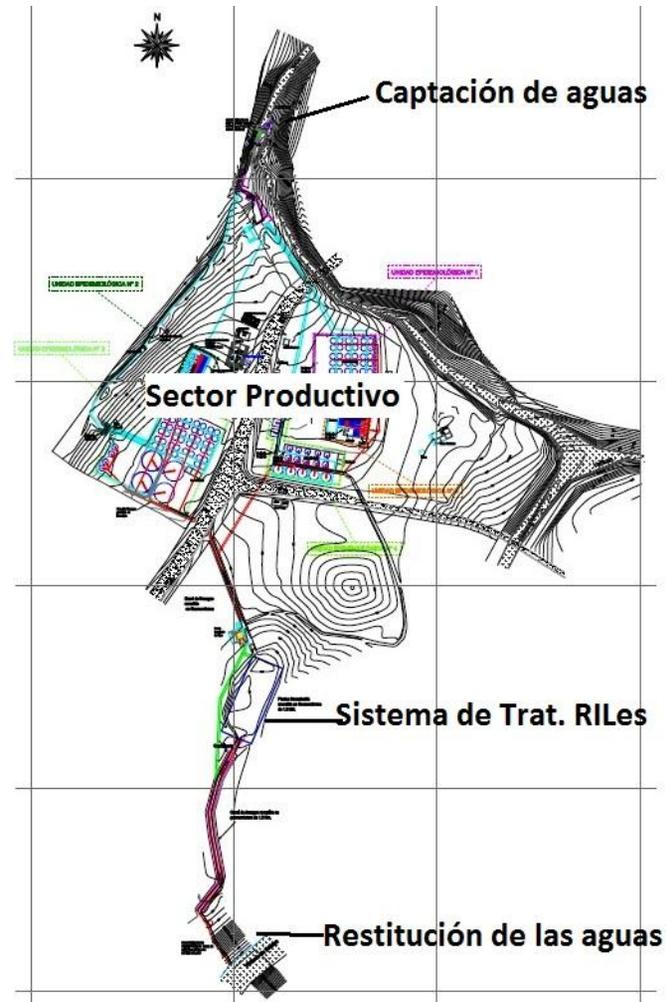
Figura . Layout del Proyecto (Fuente: Elaboración propia en base a imagen contenida en la DIA "Piscicultura Las Araucarias").

La infraestructura existente se emplaza en una superficie estimada de 1,73 hectáreas, divididas en dos sectores (A: 8.126 m² y B: 9.002 m²), considera una bocatoma de hormigón, un sistema de filtro rotatorio, un equipo de ozono para desinfección de estanques y otros equipos necesarios para la producción de salmonideos.

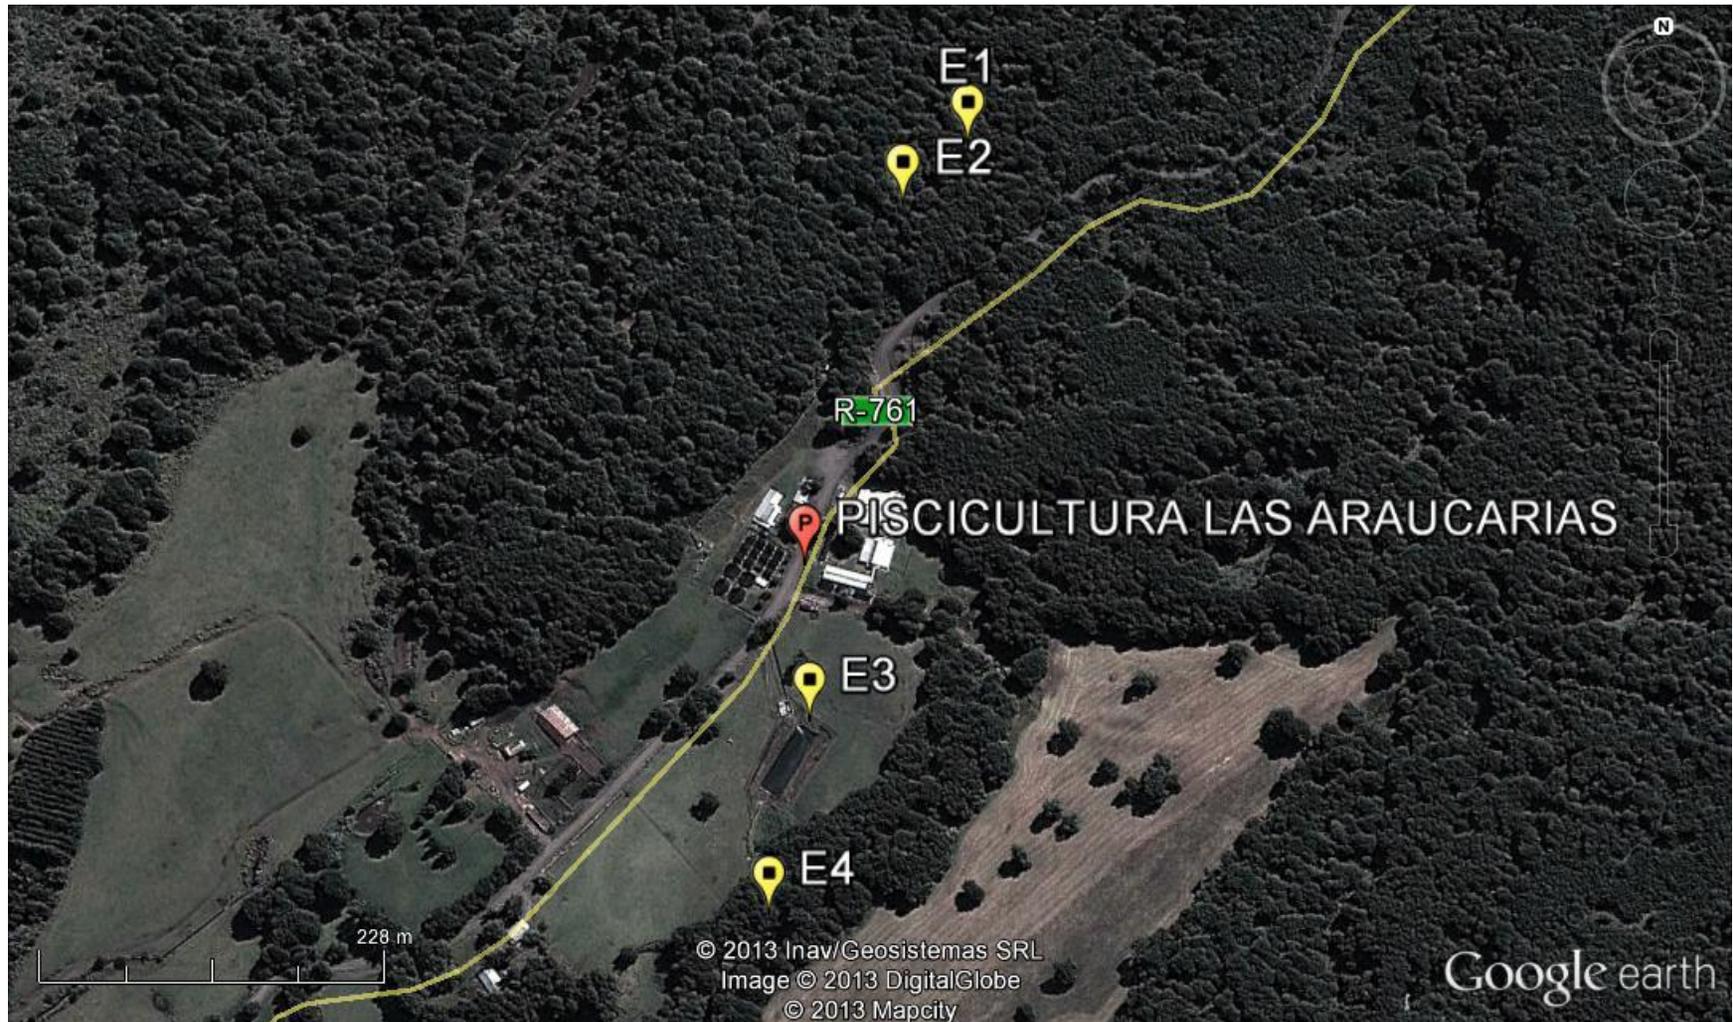
Figura 4. Mapa de estaciones recorridas en la inspección (Fuente: Google Earth, 2013).

N° de Estación	Coordenadas UTM WGS84-H19S		Nombre del sector	Descripción Estación
	Norte (m.)	Este (m.)		
1	5.745.259	263.427	Captación de aguas original	Sector de captación de aguas en vertiente sin nombre. Inspeccionado por DGA con fecha 07.03.2013.
2	5.745.387	263.422	Nueva captación de aguas	Nueva bocatoma para la captación de aguas desde la vertiente sin nombre. Inspeccionado por DGA con fecha 07.03.2013.
3	---	---	Sistema de tratamiento de Riles	Inspeccionado por la SEREMI de Salud el día 18.03.2013.
4	5.744.830	236.284	Restitución de las aguas en Estero sin nombre	Restitución de las aguas en Estero sin nombre. Inspeccionado por DGA con fecha 07.03.2013.

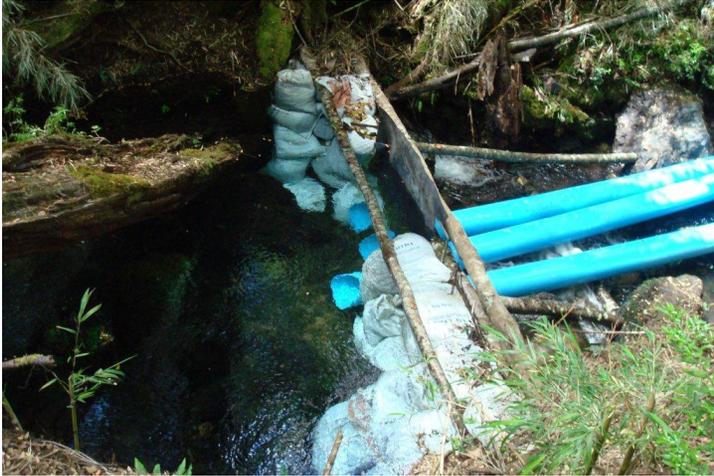
a. Se constató la existencia de una nueva obra de captación gravitacional de aguas, emplazada en la vertiente sin nombre, en el punto de coordenadas UTM (Km.): E: 263.620, N: 5.745.685, referidos al Datum Provisorio Sudamericano de 1956, Huso 19S. Esta ubicación no corresponde al punto de captación especificado en el Considerando 3 de la RCA N° 204/2009 COREMA Región de la Araucanía.

b. De acuerdo a lo señalado en el Oficio N° 873/2013 de la DGA Región de La Araucanía (Anexo 6), si bien es cierto, parte de las aguas de la vertiente sin nombre, se extraen desde el punto autorizado para ejercer los derechos de aguas otorgados mediante la Resolución DGA N° 317/2006(Anexo 7), considerado en la evaluación ambiental del proyecto aprobado en la RCA N° 204/2009, a unos 180 metros aguas arriba de este punto de captación, esto es en coordenadas UTM (Km.): E: 263.620, N: 5.745.685, referidos al Datum Provisorio Sudamericano de 1956, Huso 19S, se construyó una nueva captación de aguas, que consiste en el depósito de sacos de arenas, polietileno y geomembrana sobre el cauce de la vertiente que peraltan el nivel de las aguas y son transportadas hasta la captación antigua mediante tres tuberías de PVC de 250 mm, los cuales en algunos tramos de su trayectoria, se encuentran dentro del cauce de la vertiente sin nombre.

Tabla . Georeferenciación de la captación de aguas en Vertiente Sin Nombre.	Fecha: 07/03/2013		Fotografía 1. Bocatoma.	Fecha : 07/03/2013	
Coordenadas WGS84	Norte: 5.745.387	Este: 263.422	Coordenadas WGS84	Norte: 5.745.387	Este: 263.422
Descripción Medio de Prueba: De acuerdo a lo indicado en la Tabla 1, en las coordenadas UTM Datum WGS 1984 Huso 19S, existe una diferencia lineal de 128 m., respecto a lo indicado en la RCA N° 204/2009 y el punto de captación georeferenciado en terreno.			Descripción Medio de Prueba: Se observan tubos de PVC y sacos de arenas para la conducción de las aguas hacia la piscicultura.

Puntos Carta IGM. (PSAD 56 H19s)	Norte (m)	Este (m)	Captación	5.745.560	263.625	Restitución	5.745.240	263.600	<p>Se constató la existencia de una nueva obra de captación gravitacional de aguas no autorizada, adicional a la captación de agua existente y autorizada por la DGA, que se establece en el Considerando 3 de la RCA N° 204/2009 COREMA Región de la Araucanía. Esta nueva captación se encuentra emplazada en la vertiente sin nombre, y se ubicada a una distancia de 128 m. aguas arriba del punto señalado en la RCA N° 204/2009. La nueva captación se localiza en coordenadas UTM (m.): E: 263.620 y N: 5.745.685, referidos al Datum Provisorio Sudamericano de 1956, Huso 19S.</p>
Puntos Carta IGM. (PSAD 56 H19s)	Norte (m)	Este (m)										
Captación	5.745.560	263.625										
Restitución	5.745.240	263.600

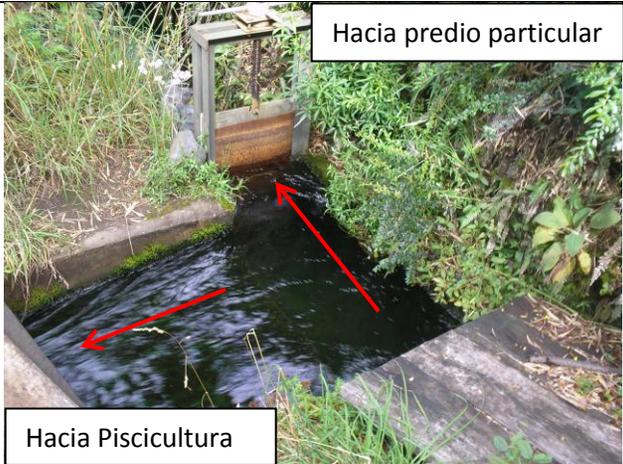
Fotografía 2: Compuerta en canal de distribución de aguas	Fecha: 07/03/2013
--	--------------------------

- a. Existen desviaciones en el canal de distribución de aguas en la instalación, que son derivados hacia otro predio. Esta desviación de aguas cuenta con los derechos de aguas respectivos, de uso consuntivo (Anexo 7).

- b. Según el Oficio N° 873/2013 de la DGA Región de La Araucanía, se informa que además, del punto de captación de aguas para uso no consuntivo otorgado mediante la Resolución DGS N° 317/2006, existe otro derecho de aprovechamiento de uso consuntivo ejercicio permanente y continuo a favor de don Carlos Abarzúa Muñoz, regularizado a través del artículo 2° transitorio del Código de Aguas. Este derecho antiguo es el que se desvía en el canal de distribución, controlado por una compuerta con hoja metálica y que son dirigidas las aguas a un predio de don Carlos Abarzúa Muñoz para el riego de potreros de praderas y para proporcionar bebida al ganado y sobre el cual se hace referencia el Considerando 2.2 de la Resolución Exenta N° 213/2012 de la Comisión de Evaluación de Proyectos de la Región de La Araucanía.

Descripción de Medio de Prueba: En la fotografía se observa la compuerta metálica que conduce aguas hacia un predio colindante a la piscicultura.

N° Hecho Constatado	Materia Objeto de Fiscalización	Exigencia Asociada	Descripción de la No Conformidad
2	Verificar condiciones de captación y restitución de las aguas.	RCA N° 204/2009 Comisión de Evaluación de Proyectos Región de La Araucanía, considerando 6, letra e: “Las aguas del canal de distribución de las aguas captadas, no serán descargadas a ningún predio colindante al emplazamiento del proyecto y los dispositivos que lo permiten hacerlo serán sellados”.	Según el Oficio N° 873/2013 de la DGA Región de La Araucanía, se informa que además, del punto de captación de aguas para uso no consuntivo otorgado mediante la Resolución DGS N° 317/2006, existe otro derecho de aprovechamiento de uso consuntivo ejercicio permanente y continuo a favor de don Carlos Abarzúa Muñoz, regularizado a través del artículo 2° transitorio del Código de Aguas. Este derecho antiguo es el que se desvía en el canal de distribución, controlado por una compuerta con hoja metálica y que son dirigidas las aguas a un predio de don Carlos Abarzúa Muñoz para el riego de potreros de praderas y para proporcionar bebida al ganado y sobre el cual se hace referencia el Considerando 2.2 de la Resolución Exenta N° 213/2012 de la Comisión de Evaluación de Proyectos de la Región de La Araucanía.

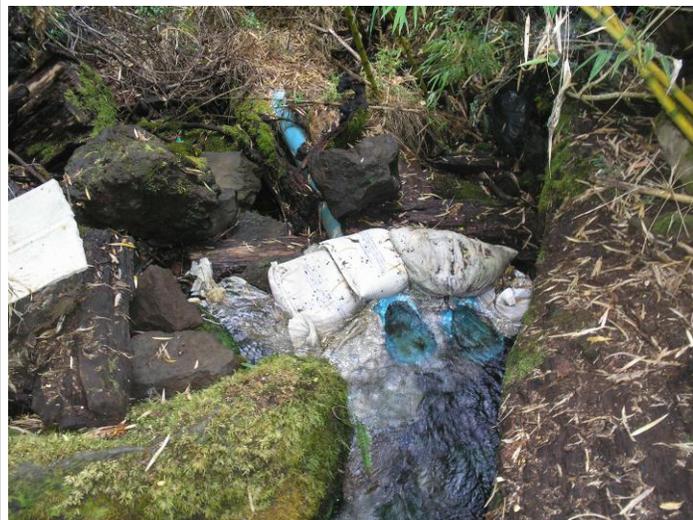
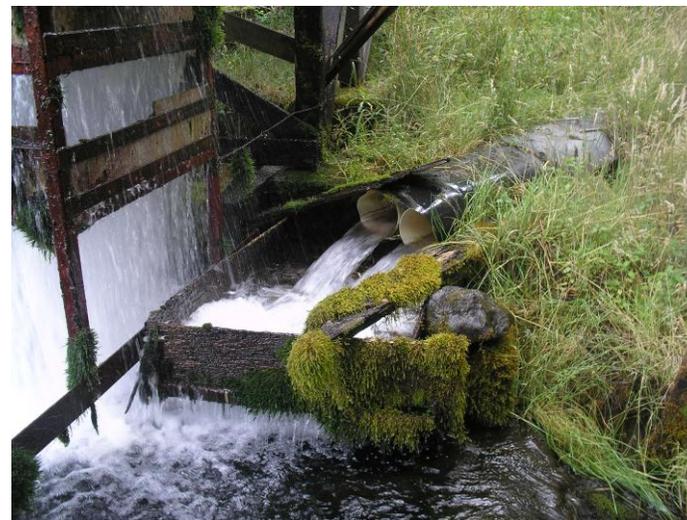
Según se señala en el Oficio N° 873/2013 de la DGA Región de La Araucanía, a un costado de la captación original (estación 1 del presente informe) existen dos tubos de PVC, que captan gran parte del caudal dejado aguas debajo de la captación, y que son devueltas al cauce unos 30 metros aguas abajo. Lo anterior implica que una parte del cauce no cuente con este caudal ecológico.

Fotografía 3.	Fecha: 07/03/2013		Fotografía 4.	Fecha : 07/03/2013	
Coordenadas WGS84	Norte: 5.745.259	Este: 263.427	Coordenadas WGS84	Norte: 5.745.259	Este: 263.427
Descripción Medio de Prueba: Tuberías de PVC que captan gran parte del caudal dejado aguas debajo de la captación.			Descripción Medio de Prueba: Restitución de las aguas captadas mediante las tuberías de PVC señaladas en la fotografía 3.

3	Verificar condiciones de captación y restitución de las aguas.	RCA N° 204/2009 Comisión de Evaluación de Proyectos Región de La Araucanía, considerando 3: “El caudal ecológico que se dejará pasar sin la intervención humana, es de 56 l/s” RCA N° 204/2009 Comisión de Evaluación de Proyectos Región de La Araucanía, considerando 7, letra e: “Con relación a la suficiencia del caudal ecológico, se hace presente que si bien ello se encuentra establecido en la Resolución DGA que estableció los derechos de agua, sobre esta materia se debe ejercer un seguimiento al caudal ecológico definido por la Dirección General de Aguas, fundamentalmente en estiaje a fin que los servicios implicados (SAG, SERNAPECA, DGA y CONAF) puedan emitir un informe técnico sobre las condiciones del cuerpo de agua intervenido”.	Según se señala en el Oficio N° 873/2013 de la DGA Región de La Araucanía, a un costado de la captación original (estación 1 del presente informe) existen dos tubos de PVC, que captan gran parte del caudal dejado aguas debajo de la captación, y que son devueltas al cauce unos 30 metros aguas abajo. Lo anterior implica que una parte del cauce no cuente con este caudal ecológico.

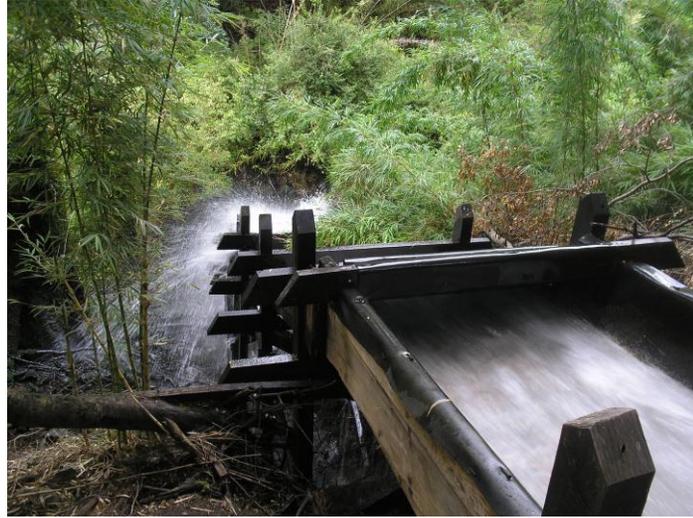
Fotografía 1. Bocatoma.

Puntos Carta IGM. (PSAD 56 H19s)	Norte (m)	Este (m)	Captación	5.745.560	263.625	Restitución	5.745.240	263.600		
Puntos Carta IGM. (PSAD 56 H19s)	Norte (m)	Este (m)									
Captación	5.745.560	263.625									
Restitución	5.745.240	263.600									
<i>Las aguas son captadas desde una Vertiente Sin Nombre y serán restituidas a un Estero Sin Nombre, tributario del río Indio, perteneciente a la hoya hidrográfica del río Imperial “.</i>											
Hecho(s) constatado(s) durante la fiscalización:											
Según lo indicado en el Oficio N° 873/2013 de la DGA Región de La Araucanía, la restitución de las aguas se realiza en las coordenadas UTM (m), Este: 263.480 y Norte: 5.745.130, referidas al Datum Provisorio Sudamericano de 1956, Huso 19, existiendo una diferencia 163 metros del punto de restitución señalado en la Resolución DGA N° 317/2006 (Siendo la misma ubicación que se señala en la RCA N° 204/2009).

Restitución de las aguas en Estero Sin Nombre.

<p>Las aguas son captadas desde una Vertiente Sin Nombre y serán restituidas a un Estero Sin Nombre, tributario del río Indio, perteneciente a la hoya hidrográfica del río Imperial “.</p>	Puntos Carta IGM. (PSAD 56 H19s)	Norte (m)	Este (m)	Captación	5.745.560	263.625	Restitución	5.745.240	263.600	<p>Según lo indicado en el Oficio N° 873/2013 de la DGA Región de La Araucanía, la restitución de las aguas se realiza en las coordenadas UTM (m), Este: 263.480 y Norte: 5.745.130, referidas al Datum Provisorio Sudamericano de 1956, Huso 19, existiendo una diferencia 163 metros del punto de restitución señalado en la Resolución DGA N° 317/2006 (Siendo la misma ubicación que se señala en la RCA N° 204/2009).</p>
Puntos Carta IGM. (PSAD 56 H19s)	Norte (m)	Este (m)										
Captación	5.745.560	263.625										
Restitución	5.745.240	263.600

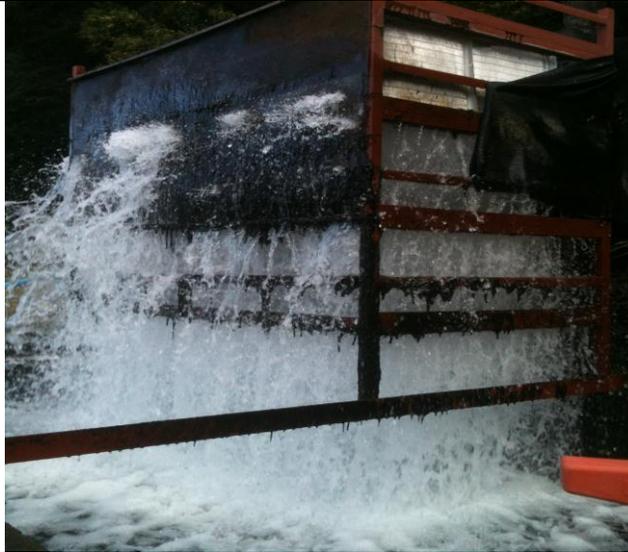
Fotografía 3: Rotafiltro para el tratamiento de Riles.

En la fotografía se observa el funcionamiento del sistema de rotafiltro para el tratamiento de los Riles generados en la piscicultura.
