INFORME DE FISCALIZACIÓN AMBIENTAL

INSPECCIÓN AMBIENTAL

PISCICULTURA LONCOTRARO

DFZ-2013-206-IX-RCA-IA

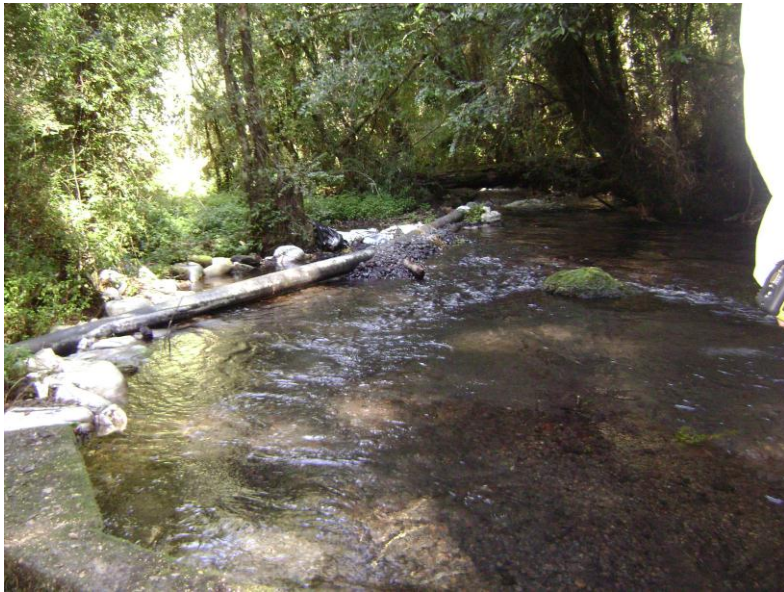
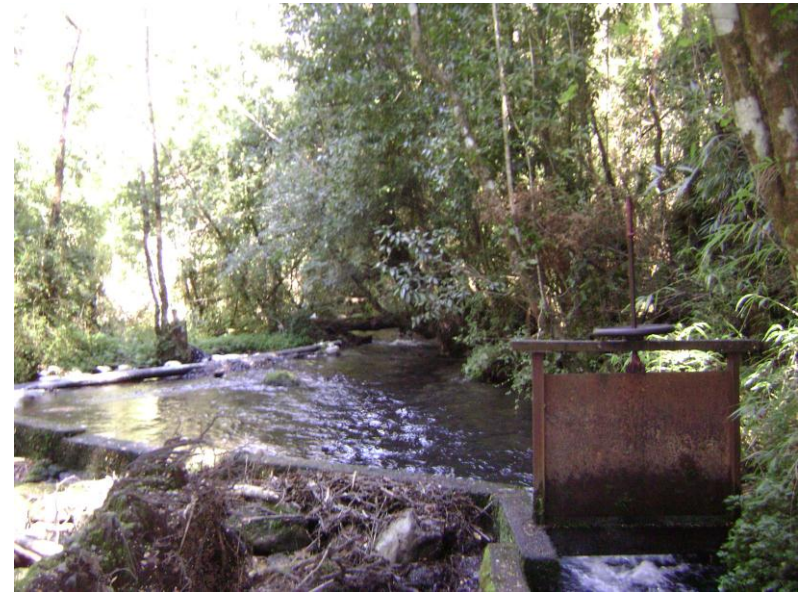
Número de Hecho Constatado: 1	Estación: 1.						
Exigencia: RCA N° 42/2005 COREMA Región de La Araucanía, considerando 3: Afluentes del proceso. <i>“La piscicultura se abastece de dos esteros (Los Chilcos y Loncotraro) en ambos casos se cuenta con los respectivos derechos de agua otorgados por la DGA...”</i> <i>“Para el caso del estero Los Chilcos, se aprovecha un brazo natural de este y en el caso del Estero Loncotraro existe una bocatoma. En ambos casos las aguas se conducen por sistemas de canales y tubos hasta las instalaciones”.</i> En anexos de Adenda N°1, RCA N° 42/2005: Se adjunta la Resolución DGA N° 209/1993 de la DGA (Anexo 3), que constituye derechos de aprovechamiento de agua superficial en el estero Los Chilcos. En esta resolución se indica: <i>“las aguas se captaran gravitacionalmente... a 0.85 km. aguas arriba de la desembocadura del estero al lago Villarrica”.</i>							
Hecho(s) constatado(s) durante la fiscalización: a. En el sector de captación del Estero Los Chilcos, se observa que la captación de las aguas corresponde a una bocatoma de hormigón, conformada por un pretil del mismo material y con algunos sacos de arenas utilizados para encausar las aguas. b. El punto georeferenciado en la inspección ambiental para la captación de aguas en el Estero Los Chilcos (Tabla 1), se encuentra a unos 600 m. aguas arriba de la desembocadura del estero al Lago Villarrica y, por tanto, a unos. 250 m. del punto indicado en la Res. DGA N° 209/1993, considerada en la aprobación ambiental del proyecto mediante la RCA N° 42/2005. <p style="text-align: center;">Tabla 1. Georeferenciación de la captación de aguas en Estero Los Chilcos.</p> <table border="1"><thead><tr><th>Puntos en Coordenadas UTM</th><th>Norte (m)</th><th>Este (m)</th></tr></thead><tbody><tr><td>Captación- Datum WGS84, H18S (Medidas en terreno)</td><td>5.645.087</td><td>752.128</td></tr></tbody></table>		Puntos en Coordenadas UTM	Norte (m)	Este (m)	Captación- Datum WGS84, H18S (Medidas en terreno)	5.645.087	752.128
Puntos en Coordenadas UTM	Norte (m)	Este (m)					
Captación- Datum WGS84, H18S (Medidas en terreno)	5.645.087	752.128

Fotografía 1. Captación Estero Los Chilcos	Fecha : 14/03/2013		Fotografía 2. Captación Estero Los Chilcos	Fecha : 14/03/2013	
Coordenadas WGS84 (m)	Norte: 5.645.087	Este: 752.128	Coordenadas WGS84 (m)	Norte: 5.645.087	Este: 752.128
Descripción Medio de Prueba: En el costado izquierdo de la fotografía 1, se observan algunos de los sacos de arenas utilizados en la conducción de las aguas hacia la captación en el Estero Los Chilcos.			Descripción Medio de Prueba: Se observa compuerta metálica que regula el paso del agua hacia el canal de conducción de las aguas del Estero Los Chilcos hacia las instalaciones de la piscicultura.

N° Hecho Constatado	Materia Objeto de Fiscalización	Exigencia Asociada	Descripción de la No Conformidad
1	Verificación de condiciones de capacidad de las aguas.	<p>RCA N° 42/2005 COREMA Región de La Araucanía, considerando 3: <i>“La piscicultura se abastece de dos esteros (Los Chilcos y Loncotraro) en ambos casos se cuenta con los respectivos derechos de agua otorgados por la DGA...”</i></p> <p>En anexos de Adenda N°1, RCA N° 42/2005: Se adjunta la Resolución DGA N° 209/1993 de la DGA (Anexo 3), que constituye derechos de aprovechamiento de agua superficial en el estero Los Chilcos. En esta resolución se indica: <i>“las aguas se captaran gravitacionalmente... a 0.85 km. aguas arriba de la desembocadura del estero al lago Villarrica”.</i></p>	<p>El punto georeferenciado durante la inspección ambiental para la captación de aguas en el Estero Los Chilcos, se encuentra a unos 600 m. aguas arriba de la desembocadura del estero al Lago Villarrica, lo que difiere en aprox. 250 m. respecto de lo señalado en la Resolución DGA N° 209/1993.</p>

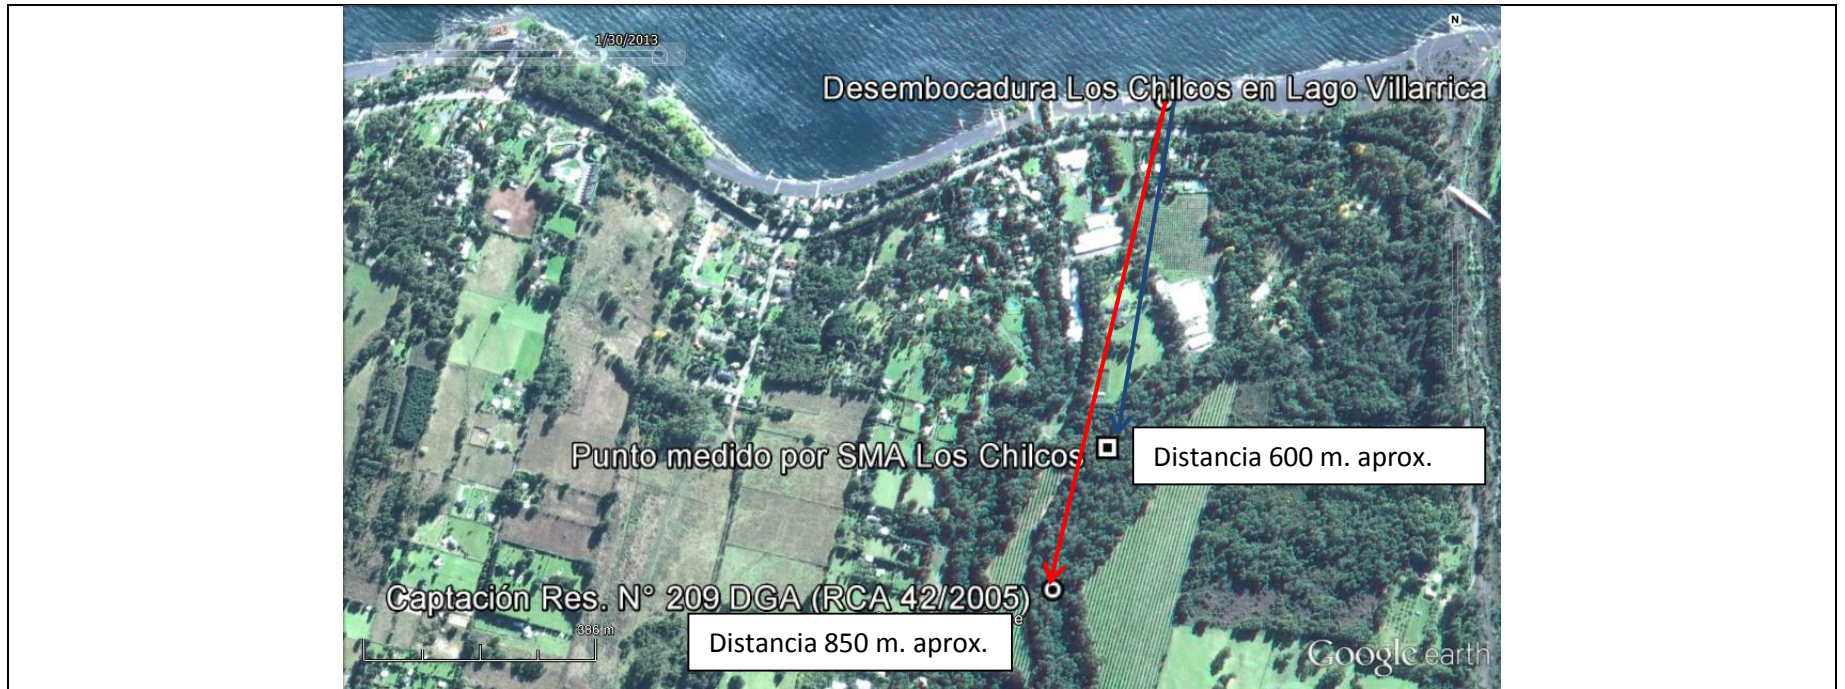
<p>Figura 3. Referencias de puntos de captación de aguas del Estero Los Chilcos (Fuente: Elaboración propia en base a imágenes de Google Earth, 2013).</p>	<p>Fecha : 14/03/2013</p>
<p>Coordenadas WGS84 (m), H18 S</p>	<p>Norte: 5.645.087 Este: 752.128</p>
<p>Descripción Medio de Prueba: En la figura 3, se representan los distintos puntos de captación de las aguas del Estero Los Chilcos medidos en la inspección ambiental de fecha 14.03.13 y los puntos de referencia señalados en la Res. DGA N° 209/1993 (señalada en la RCA N° 42/2005).</p>

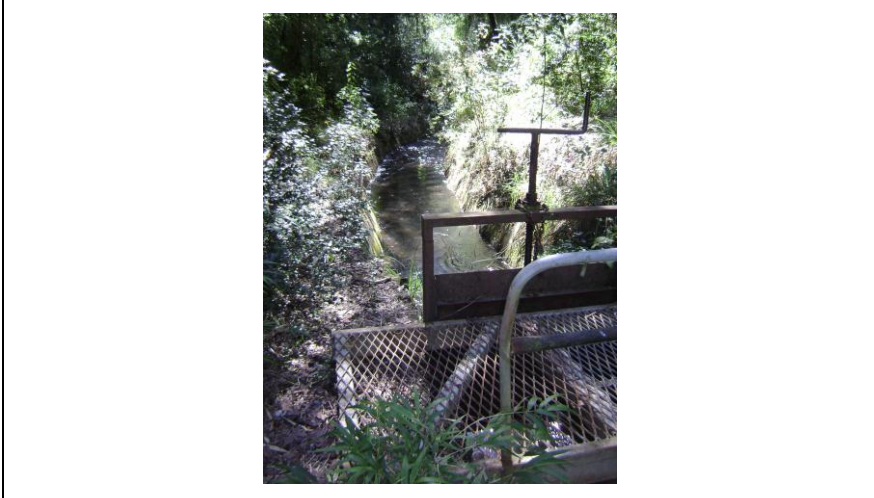
a. Se constató que existe una bocatoma emplazada en el Estero Loncostraro construida en material de hormigón.
 b. Georeferenciada la bocatoma en terreno (Tabla 2), se constató que se ubica a unos 615 m. de la desembocadura del Estero Loncostraro al Lago Villarrica, lo que indica una diferencia de 585 m. respecto a lo señalado en la Resolución N° 335/1994.

Tabla 2. Georeferenciación de la captación de aguas en Estero Loncostraro.	Fecha: 14/03/2013	Fotografía 4. Bocatoma Estero Loncostraro	Fecha : 14/03/2013
Coordenadas WGS84 (m)	Norte: 5.645.048	Este: 751.945	Coordenadas WGS84 (m) Norte: 5.645.048 Este: 751.945
Descripción Medio de Prueba:	Descripción Medio de Prueba:

Se observa canal de captación de aguas y compuerta que regula el paso de las aguas provenientes de la bocatoma del Estero Loncostraro.

2	Verificación de condiciones de capacidad de las aguas.	<p>RCA N° 42/2005 COREMA Región de La Araucanía, considerando 3: <i>“La piscicultura se abastece de dos esteros (Los Chilcos y Loncotraro) en ambos casos se cuenta con los respectivos derechos de agua otorgados por la DGA...”</i></p> <p>En la Resolución N° 335/1994 de la DGA (Anexo 4), que constituye derechos de aprovechamiento de agua superficial en el estero Loncotraro, se indica: <i>“Las aguas se captarán gravitacionalmente desde la ribera derecha del estero Loncotraro a 1,2 km. de la desembocadura al Lago Villarrica... ”</i></p>	<p>El punto georeferenciado en terreno de la captación del Estero Loncotraro, se ubica a unos 615 m. aprox. de la desembocadura del Estero Loncotraro al Lago Villarrica, distando en aproximadamente 585 m. respecto a lo señalado en la Resolución DGA N° 335/1994.</p>

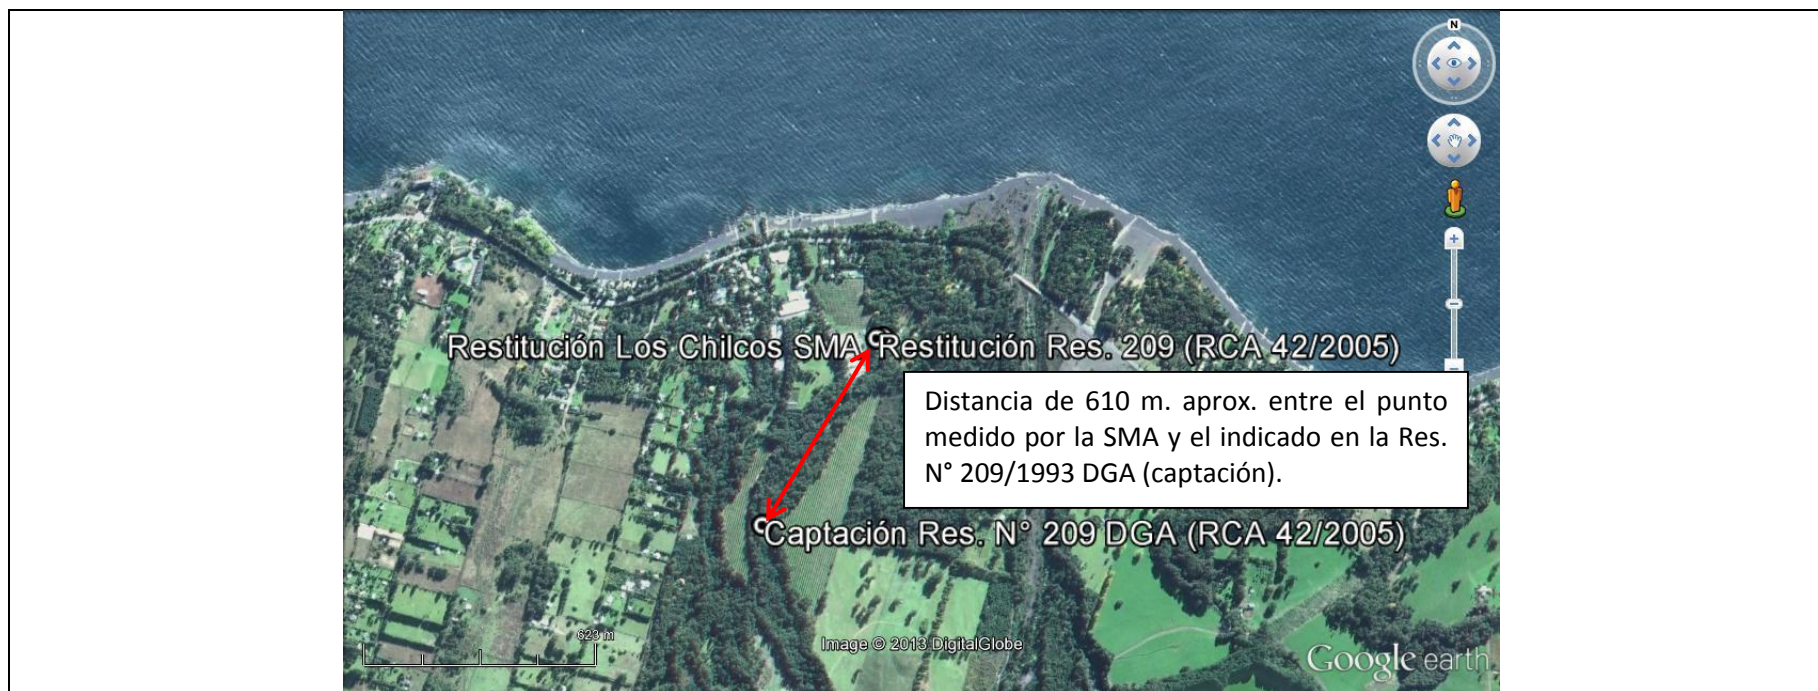
Hecho(s) constatado(s) durante la fiscalización:										
El punto de restitución medido en terreno para la restitución en el Estero Los Chilcos (Tabla 3), se ubica a una distancia de 610 m. aprox., aguas abajo, del punto de captación indicado en la Resolución N° 209/1993 de la DGA (...a 0.85 km. aguas arriba de la desembocadura del estero al lago Villarrica).										
Conforme a lo anterior, se establece que la restitución se ubica muy cerca de lo establecido en la misma Resolución N° 209/1993 de la DGA, que indica que la restitución se ubicará 0,6 km. aguas abajo de la captación de las aguas.										
Tabla 3. Georeferenciación de restitución de aguas en Estero Los Chilcos.										
	<table border="1"><thead><tr><th>Puntos en Coordenadas UTM</th><th>Norte (m)</th><th>Este (m)</th></tr></thead><tbody><tr><td>Restitución- Datum WGS84, H18S (Medidas en terreno)</td><td>5.645.350</td><td>752.372</td></tr></tbody></table>	Puntos en Coordenadas UTM	Norte (m)	Este (m)	Restitución- Datum WGS84, H18S (Medidas en terreno)	5.645.350	752.372

Fotografía 6. Descarga efluente en Estero Los Chilcos.		Fotografía 7. Sector de restitución de las aguas en Estero Los Chilcos.	
Fecha : 14/03/013		Fecha : 14/03/2013	
Coordenadas WGS84 (m)	Norte: 5.645.350	Este: 752.372	
Coordenadas WGS84 (m)	Norte: 5.645.350	Este: 752.372	
Descripción Medio de Prueba: Canal de descarga del efluente del sistema de tratamiento de Riles del Estero Los Chilcos.		Descripción Medio de Prueba: Se observa el sector del Estero Los Chilcos en donde se restituyen las aguas.

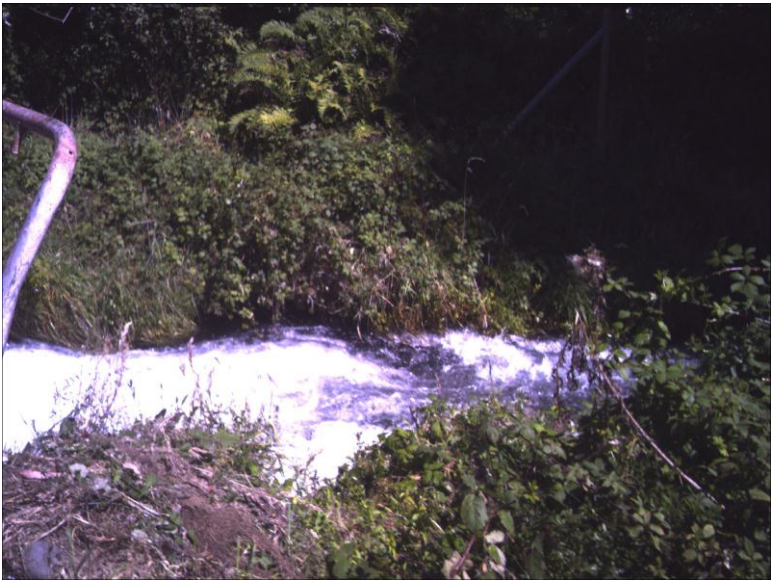
Hecho(s) constatado(s) durante la fiscalización: Realizada una georeferenciación en la restitución del Estero Loncotraro (Tabla 4), se constató que existe una distancia de aprox. 1.000 m. respecto al punto de captación considerada en la Resolución N° 335/1994 de la DGA (... <i>ribera derecha del estero Loncotraro a 1,2 km. de la desembocadura al Lago Villarrica</i>). Conforme a lo anterior, se establece que existe una diferencia de unos 400 m. aprox. entre lo autorizado por la DGA y lo constatado en terreno, dado que la misma Resolución N° 335/1994 de la DGA, establecía que las aguas se restituirán a 600 m. aguas abajo de la captación.											
<p style="text-align: center;">Tabla 4. Georeferenciación de restitución de aguas en Estero Loncotraro.</p> <table border="1"> <thead> <tr> <th>Puntos en Coordenadas UTM</th> <th>Norte (m)</th> <th>Este (m)</th> </tr> </thead> <tbody> <tr> <td>Restitución- Datum WGS84, H18S (Medidas en terreno)</td> <td>5.645.469</td> <td>752.075</td> </tr> </tbody> </table>			Puntos en Coordenadas UTM	Norte (m)	Este (m)	Restitución- Datum WGS84, H18S (Medidas en terreno)	5.645.469	752.075

Fotografía 9. Descarga efluente en Estero Loncostraro.		Fotografía 10. Sector de restitución de las aguas en Estero Loncostraro.	
Fecha : 14/03/013		Fecha : 14/03/2013	
Coordenadas WGS84 (m)	Norte: 5.645.469	Este: 752.075	
Coordenadas WGS84 (m)	Norte: 5.645.469	Este: 752.075	
Descripción Medio de Prueba: Se observa en la fotografía 9 la conducción del efluente del sistema de tratamiento de Riles hacia el Estero Loncostraro.		Descripción Medio de Prueba: Se observa el sector del Estero Loncostraro en donde se restituyen las aguas.

N° Hecho Constatado	Materia Objeto de Fiscalización	Exigencia Asociada	Descripción de la No Conformidad
4	Verificación de condiciones de restitución de las aguas.	<p>RCA N° 42/2005 COREMA Región de La Araucanía, considerando 3: <i>“La piscicultura se abastece de dos esteros (Los Chilcos y Loncotraró) en ambos casos se cuenta con los respectivos derechos de agua otorgados por la DGA...”</i></p> <p>Resolución N° 335/1994 de la DGA, indica: <i>“Las aguas se captarán gravitacionalmente desde la ribera derecha del estero Loncotraró a una coma dos kilómetros de la desembocadura al Lago Villarrica y se restituirán a cero coma seis kilómetros aguas abajo de la captación con un desnivel de diez metros”.</i></p>	<p>Realizada una georeferenciación entre la captación y el punto de restitución en el Estero Loncotraró, se establece una diferencia de aprox. 1.000 m entre ambos, distando en aproximadamente 400 m. respecto de lo señalado en la Resolución DGA N° 335/1994.</p>

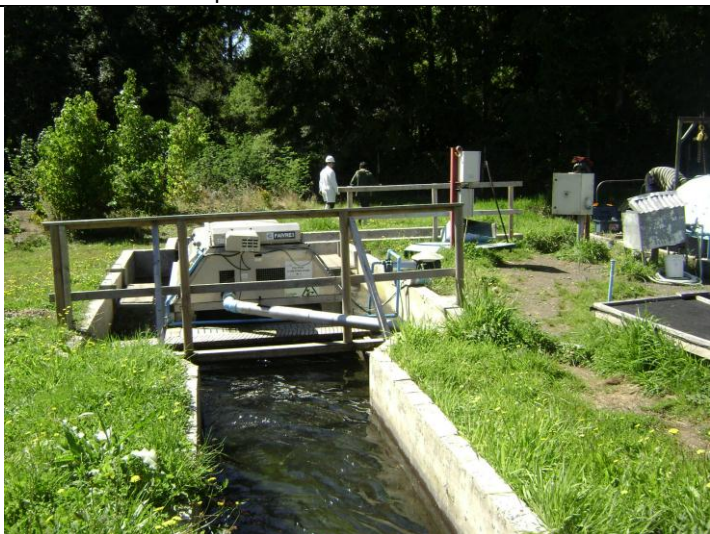
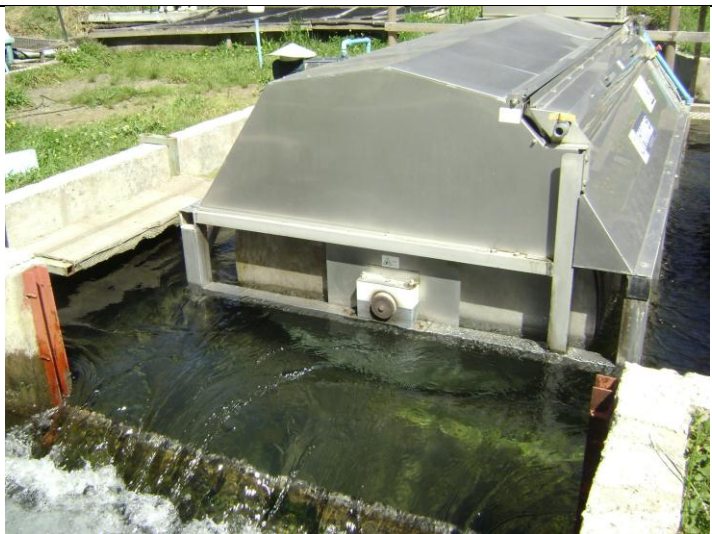
<p>Hecho(s) constatado(s) durante la fiscalización: Se constató la existencia de dos rotafiltros en el sector Los Chilcos. Uno de los rotofiltros se encontraba en funcionamiento, mientras que el otro estaba detenido, observándose labores de reparación en un motor.</p>

Fotografía 12. Sistema Riles Los Chilcos.		Fecha : 14/03/2013	
Fotografía 13. Sistema Riles Los Chilcos.		Fecha : 14/03/2013	
Coordenadas WGS84 (m)	Norte: 5.645.357	Este: 752.318	Este: 752.318
Coordenadas WGS84 (m)	Norte: 5.645.357	Este: 752.318	Este: 752.318
<p>Descripción Medio de Prueba: Rotafiltro en funcionamiento, sector de ingreso de los Riles para su tratamiento.</p>		<p>Descripción Medio de Prueba: Rotafiltro en funcionamiento, salida de los Riles tratados.</p>

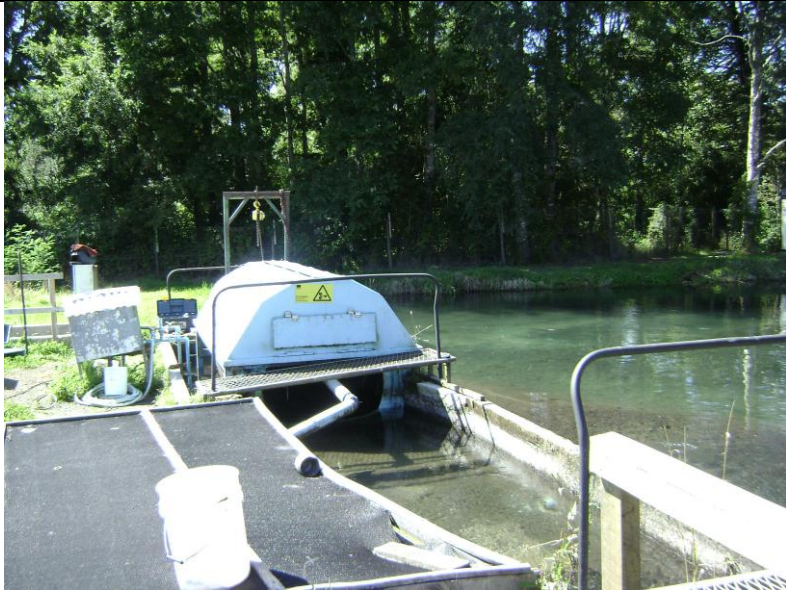
Fotografía 14. Rotafiltro Los Chilcos.

Rotafiltro detenido.

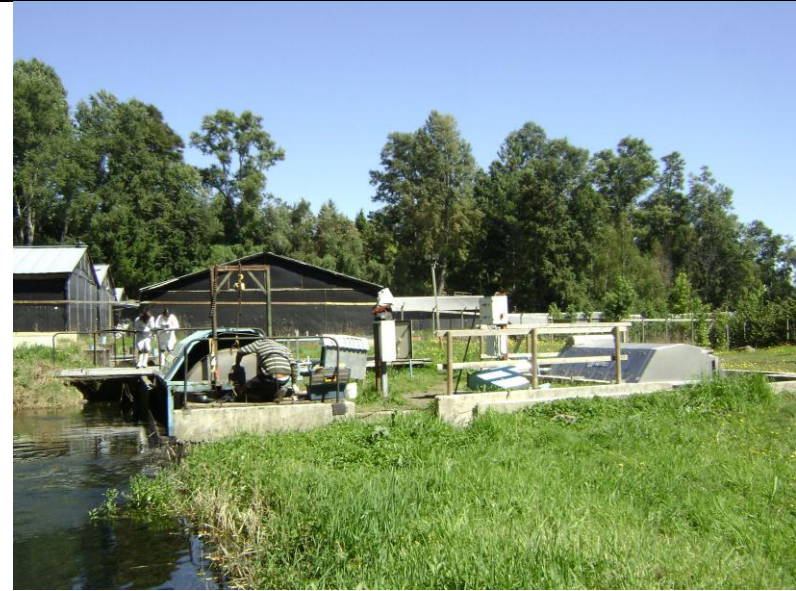
Fotografía 15. Rotafiltro Los Chilcos.

Se observa a un operador de la piscicultura realizando labores de reparación en motor del rotafiltro.

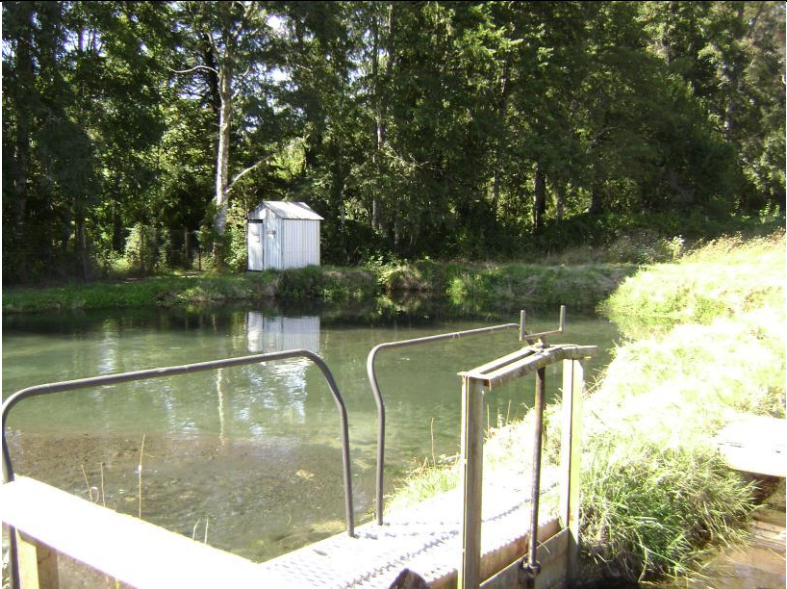
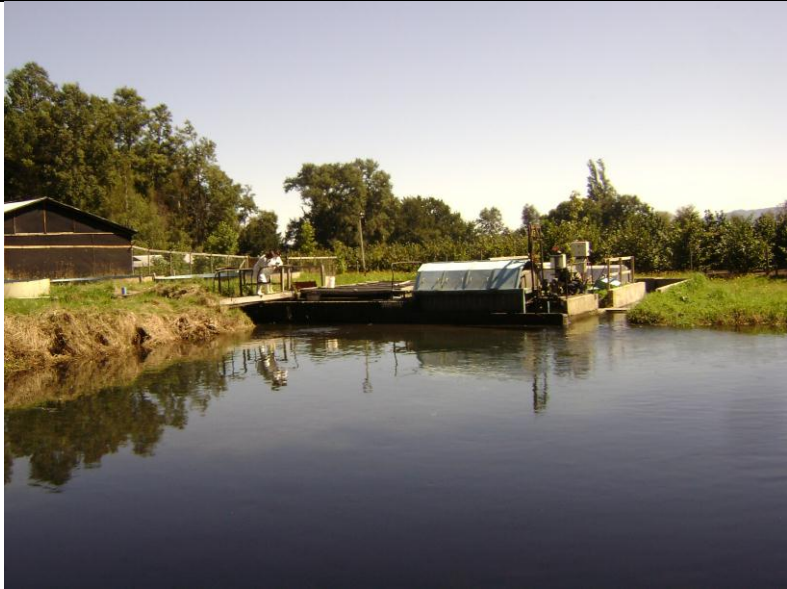
Hecho(s) constatado(s) durante la fiscalización:
 Durante la inspección en el sector Los Chilcos de la piscicultura, se constató que existe una laguna de decantación sin impermeabilización, que recibe las aguas tratadas por los rotafiltras ubicados en el sector Los Chilcos. Por lo tanto, esta piscina de decantación se encontraría operativa y no ha sido eliminada.

Fotografía 16. Laguna de decantación sistema Los Chilcos.	Fecha : 14/03/013	Fotografía 17. Laguna de decantación sistema Los Chilcos.	Fecha : 14/03/2013
--	--------------------------	--	---------------------------

Descripción Medio de Prueba: Fotografía de la laguna de decantación del sistema de Riles del Estero Los Chilcos, tomada desde los rotafiltras.	Descripción Medio de Prueba: Fotografía de la laguna de decantación del sistema de Riles del Estero Los Chilcos, tomada desde el sector de descarga del efluente.
--	---

6	Verificación del sistema de tratamiento de Riles	<p>RCA N° 42/2005 COREMA Región de La Araucanía, considerando 3: Tratamiento de efluente <i>“Para el caso del sistema de tratamiento de la descarga al Estero Loncotraró, se mantendrá la piscina de decantación (no así las piscinas del estero Los Chilcos que serán eliminadas)”.</i></p>	<p>Durante la inspección en el sector Los Chilcos de la piscicultura, se constata una laguna de decantación, que recibe las aguas tratadas por los rotafiltros. Por lo tanto, la piscina del estero Los Chicos no ha sido eliminada.</p>
9	Verificación del sistema de tratamiento de Riles	<p>RCA N° 42/2005, considerando 5: <i>“Que la Declaración de Impacto Ambiental ha señalado los contenidos técnicos y formales necesarios para acreditar el cumplimiento de los permisos ambientales sectoriales establecidos en los artículos N° 74°, 90° y 91°, del D.S. 95/01 del Ministerio Secretaría General de la Presidencia”</i></p>	<p>En carta del titular enviada con fecha 22.03.13 (Anexo 5.2), el titular señala que no cuenta con el Permiso Ambiental Sectorial (PAS) N° 90, establecido en la RCA N° 42/2005.</p>

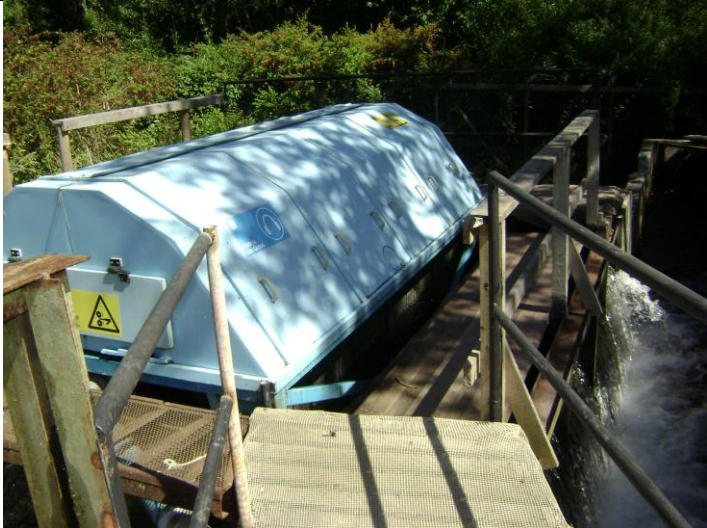
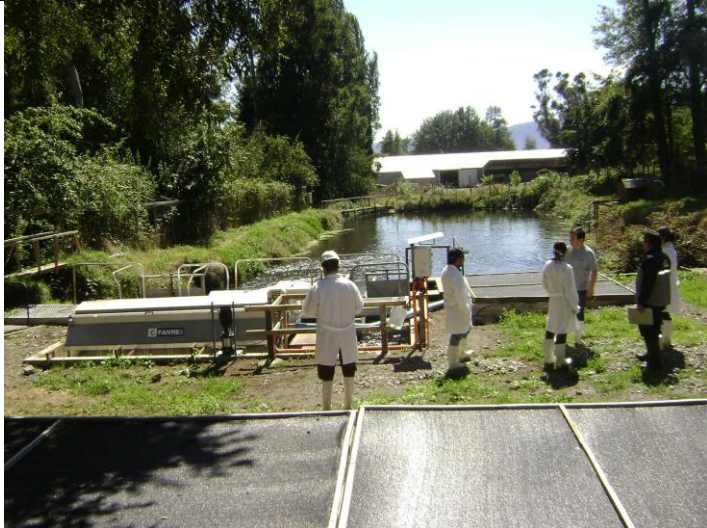
- En el sector de Loncotraro de la piscicultura se constatan dos rotafiltros instalados y en funcionamiento.
- Se inspeccionó la cámara de acumulación de lodos observándose en su interior aguas con sólidos en suspensión. No se percibieron olores molestos, además, se observó que el sistema de Riles del sector Loncotraro cuenta con dos estanques para el almacenamiento de lodos.
- Se constató que las aguas tratadas en los rotafiltros son conducidas a una laguna de decantación que no se encuentra impermeabilizada. Posteriormente las aguas son descargadas en el Estero Loncotraro.

Fotografía 18. Sistema Riles Los Chilcos.	Fecha : 14/03/2013	Fotografía 19. Sistema Riles Loncotraro.	Fecha : 14/03/2013
--	---------------------------	---	---------------------------

Descripción Medio de Prueba: Rotafiltro en funcionamiento del sistema de Riles Loncotraro.	Descripción Medio de Prueba: Rotafiltro en funcionamiento del sistema de Riles Loncotraro.
--	--

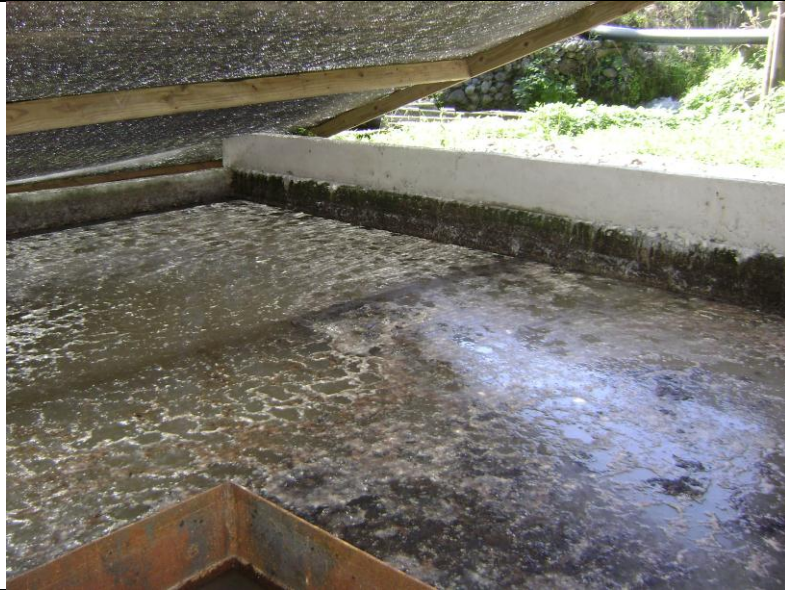
Fotografía 20. Cámara de lodos Sistema de Riles Loncostraro.

Interior de la cámara de acumulación de lodos provenientes de uno de los rotafiltros del sistema de Riles de Loncostraro.

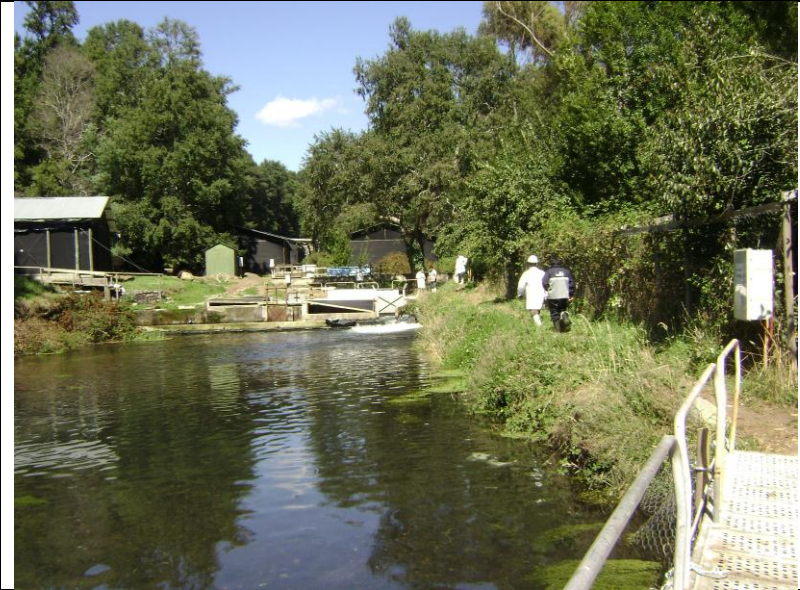
Fotografía 21. Laguna de decantación Loncostraro.

Laguna de decantación de Riles tratados del sistema de Loncostraro.

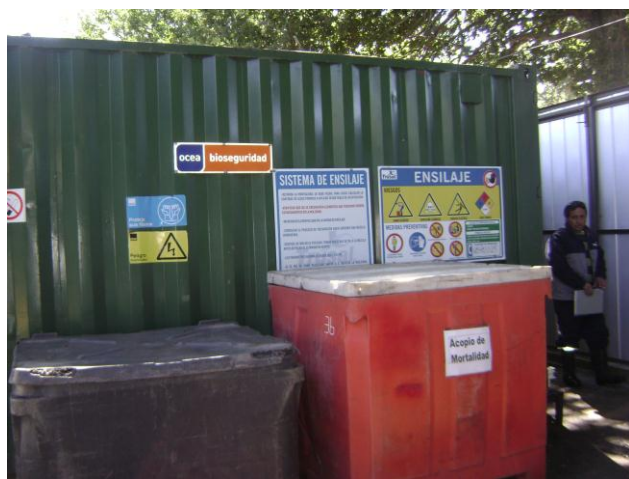
Fotografía 22. Exterior de container donde se ubica el sistema de ensilaje.

Sector donde se ubica el container del sistema de ensilaje.

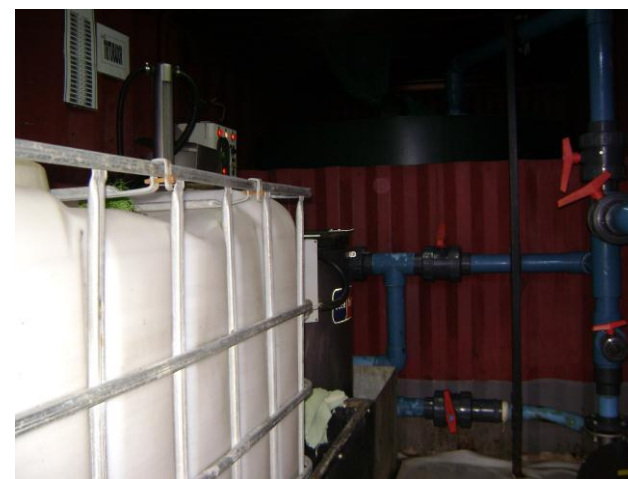
Fotografía 23. Interior del container del sistema de ensilaje.

Interior del container del sistema de ensilaje, en que se puede observar el bins de color blanco que contiene la mezcla de ácido fórmico y a su lado derecho el equipo triturador.

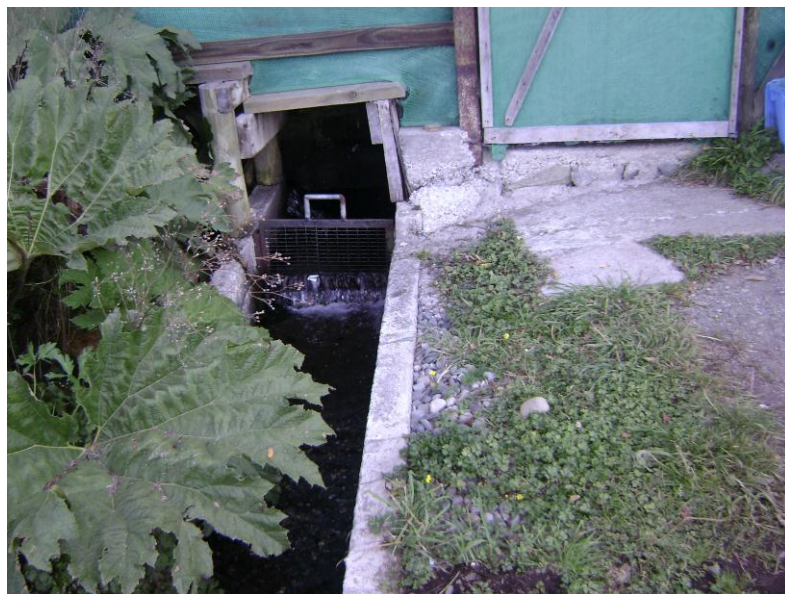
Fotografía 24. Canal que conduce aguas desde la piscicultura a su exterior.

Se constata la existencia de dos conducciones subterráneas de PVC que conducen aguas provenientes del sistema de producción, que a su vez, se alimentan de aguas del Estero Los Chilcos. Estas aguas convergen a una cámara ubicada en un sector de plantación de avellanos y son evacuadas a un destino que no fue posible determinar durante la inspección.

Canal que conduce las aguas hacia la plantación de avellanos.

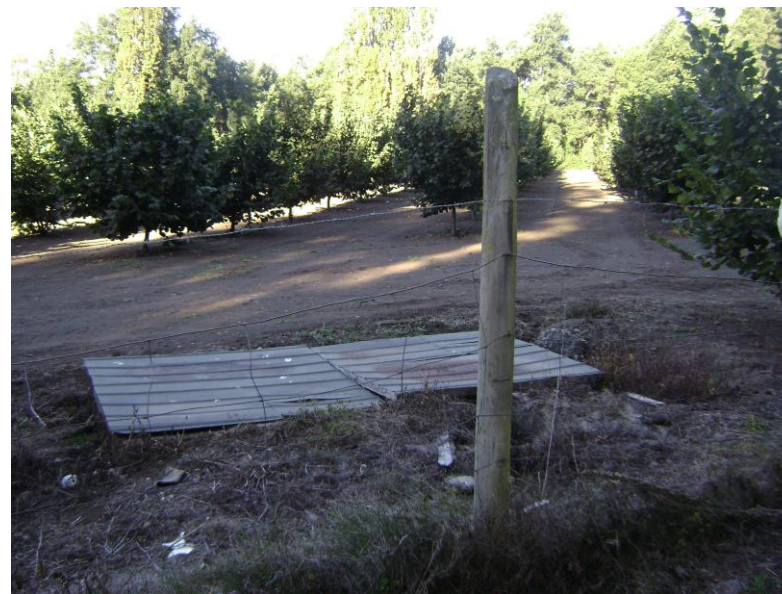
Fotografía 25. Patio de avellanos.

Sector de plantación de avellanos colindante con el recinto donde se ubica la piscicultura.
