## INFORME DE FISCALIZACIÓN AMBIENTAL

### INSPECCIÓN AMBIENTAL

#### PLANTA DE TRATAMIENTO DE AGUAS SERVIDAS DE LONQUIMAY

DFZ-2013-207-IX-RCA-IA

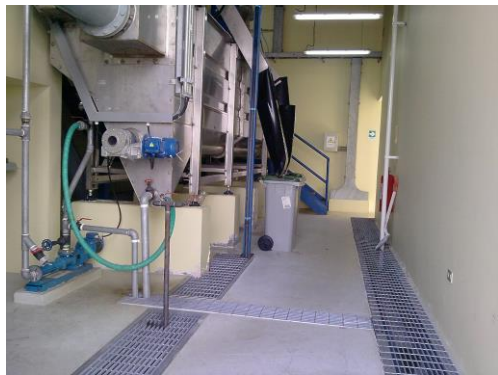
| <b>Hecho(s) constatado(s) durante la fiscalización:</b><br>a. Se constata la existencia de cámara de rejas en buenas condiciones de mantención y operativas, el desarenador y desgrasador se encuentra operativos y cumplen su función.<br>b. Los residuos generadores en el pretratamiento son higienizados y dispuestos en sitios autorizados para ello.<br>c. La recolección diaria de los residuos del pretratamiento es de aproximadamente de 3 kg. Estos residuos se almacenan aproximadamente por un mes en un contenedor hermético de 7.000 kg. | | | |

| Coordenadas | Norte: --- | Este: --- | Coordenadas | Norte: --- | Este: --- |
|---|---|---|---|---|---|
| <b>Descripción Medio de Prueba:</b><br>En la fotografía se observa los equipos para realizar la separación y almacenamiento de las arenas y sólidos extraído del afluente. | | | <b>Descripción Medio de Prueba:</b><br>En la fotografía se observa el contenedor que sirve para el acopio de los residuos del pretratamiento. | | |

| N° Hecho Constatado | Materia Objeto de Fiscalización | Exigencia Asociada | Descripción de la No Conformidad |
|---|---|---|---|
| 1 | Manejo de residuos | <p>RCA N° 168/2008, Considerando 3:</p> <p><i>“El tratamiento preliminar, está destinado a realizar una limpieza previa de las aguas servidas que ingresarán al tratamiento principal e incluye la remoción de sólidos gruesos (palos, vidrios, trozos de género, plásticos, etc.), arenas y grasas que pudieran causar problemas de operación y mantenimiento en la planta (daños en bombas y maquinarias, obstrucción de cañerías, abrasión, etc.).</i></p> <p><i>“Los residuos estrujados, así como los aceites y grasas separados en el desgrasador, serán conducidos hacia un contenedor hermético de almacenamiento, desde donde serán retirados de planta aproximadamente una vez por semana para ser dispuestos en botaderos autorizados”.</i></p> | <p>De acuerdo a lo señalado en el acta de inspección ambiental de fecha 04 de abril del 2013, los residuos generados en el pretratamiento son almacenados en un container y son retirados de manera mensual, y no semanal de acuerdo a la exigencia.</p> <p>Lo anterior será objeto de control en posteriores fiscalizaciones de la SMA.</p> |

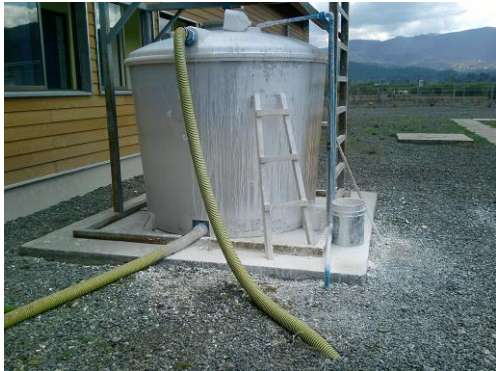
| Número de Hecho Constatado: 2 | Estación: 3 |
|---|---|
| <b>Hecho(s) constatado(s) durante la fiscalización:</b><br><br>a. Se constata que el tratamiento de lodos cuenta con un clarificador, una cámara de inspección del agua depurada de los lodos, un homogeneizador en donde se adiciona cal y una centrifuga donde se produce la deshidratación mecanizada del lodo.<br>b. El lodo tratado se almacena en una tolva metálica en altura. Esta tolva está ubicada sobre una losa de hormigón.<br>c. La losa en donde se ubica la tolva, cuenta con una canaleta perimetral para conducir los líquidos percolados hacia la cabeza del tratamiento, en caso de ser necesario.<br>d. Sistema de manejo de lodos opera en buenas condiciones. | |

| Registros | | | | | |
|---|---|---|---|---|---|
| <b>Descripción Medio de Prueba:</b> Se observa el estanque de homogenización de los lodos. | | | <b>Descripción Medio de Prueba:</b> En la fotografía se observa la centrifuga para la deshidratación de los lodos. | | |

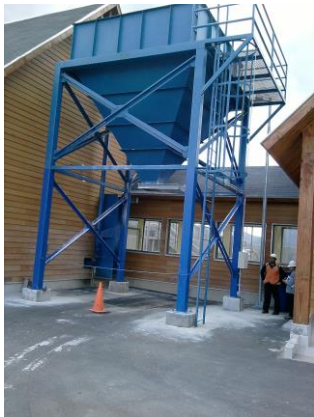
| Registros | | | | | |
|---|---|---|---|---|---|
| <b>Descripción Medio de Prueba:</b> Silo (tolva) de acopio de los lodos tratados. | | | <b>Descripción Medio de Prueba:</b> En el fondo de la fotografía se observa el estanque de agitación de los lodos. | | |

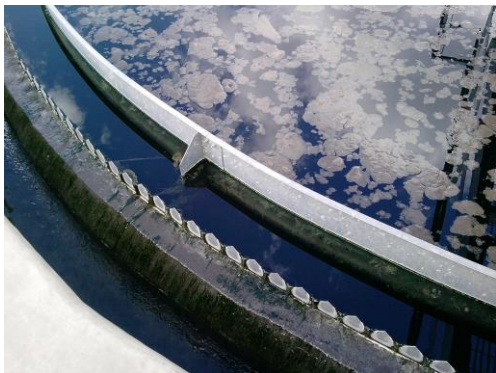
| <b>Hecho(s) constatado(s) durante la fiscalización:</b><br>a. Se constata la existencia de reactor aerobio con una caudal de oxígeno de 0.65 mg/l de aire y sedimentador (clarificador), el reactor biológico se encuentra en buenas condiciones de operación, con inyección de aire.<br>b. En el sedimentador cuenta con un sistema de barredoras de superficie. En el sedimentador, se observa como sobrenadantes formaciones de algas y sedimentos. | | | |
| <b>Descripción Medio de Prueba:</b><br>En la fotografía se pueden apreciar especies de algas sobre el espejo de agua del sedimentador. | | <b>Descripción Medio de Prueba:</b><br>Sector en donde se realiza la descarga de las aguas tratadas en el sedimentador. La estructura metálica observada en la fotografía, corresponde a la barredora del sedimentador. | |

- AUMENTAR LA FRECUENCIA DE LIMPIEZA DEL SEDIMENTADOR
- DEFINIR EL PUNTO DE DESCARGA DEL BY PASS DE LA PEAS
- MEJORAR CIERRE PERIMETRAL, EN RELACIÓN A LA ARBOREIZACIÓN
- SE REQUIERE ELEVAR LAS VENTILACIONES DE LA PEAS.

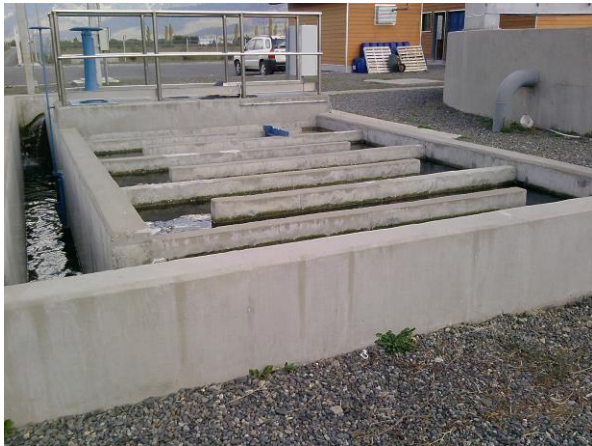
| <b>Hecho(s) constatado(s) durante la fiscalización:</b><br>a. Se observa la existencia de una cámara de contacto para la desinfección del efluente tratado en la planta.<br>b. Se constata que el sistema de cloración y de decloración se encuentran operativos.<br>c. Se realiza medición de cloro libre residual en el punto 2 (después de la cloración) es de 0.3 mg/l y en el punto 3 (después de la decloración) es de 0.1 mg/l. | | |
| <b>Descripción Medio de Prueba:</b><br>Se observa la cámara de contacto en donde se realiza la desinfección del efluente. | | |

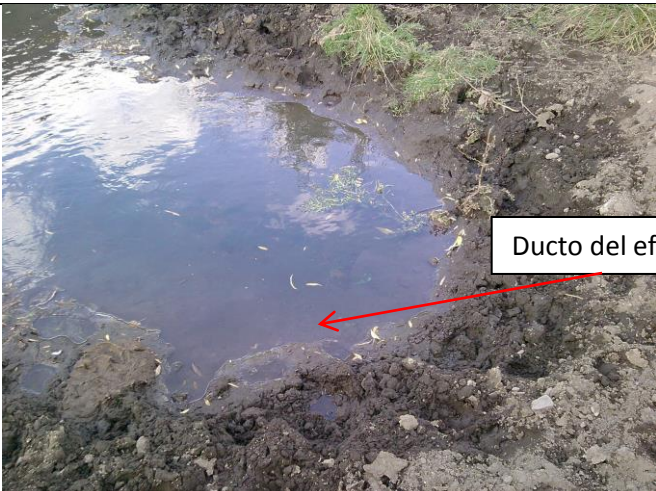
| Registros | | | | | |
|---|---|---|---|---|---|
| Fotografía 10. | | Fecha : 04/04/2013 | | Fotografía 11. | |

| <b>Hecho(s) constatado(s) durante la fiscalización:</b><br><br>a. Se constata que el ducto de descarga del efluente de la PTAS Lonquimay está en buenas condiciones y este se ubica de manera subsuperficial al espejo de agua del río Lonquimay.<br>b. En el sector de la descarga del efluente de la PTAS Lonquimay, no se observan sedimentos en el río Lonquimay, ni zonas de estancamiento de las aguas.<br>c. En el sector en donde se ubica la descarga de la PTAS Lonquimay, no se percibieron malos olores. | |

| Registros | | | | | |
|---|---|---|---|---|---|
| Descripción Medio de Prueba: Ducto de descarga del efluente de la PTAS Lonquimay. | | | Descripción Medio de Prueba: Sector de descarga del efluente en el río Lonquimay. | | |
