## INFORME DE FISCALIZACIÓN AMBIENTAL

### INSPECCIÓN AMBIENTAL

#### MANSA MINA

DFZ-2013-215-II-RCA-IA

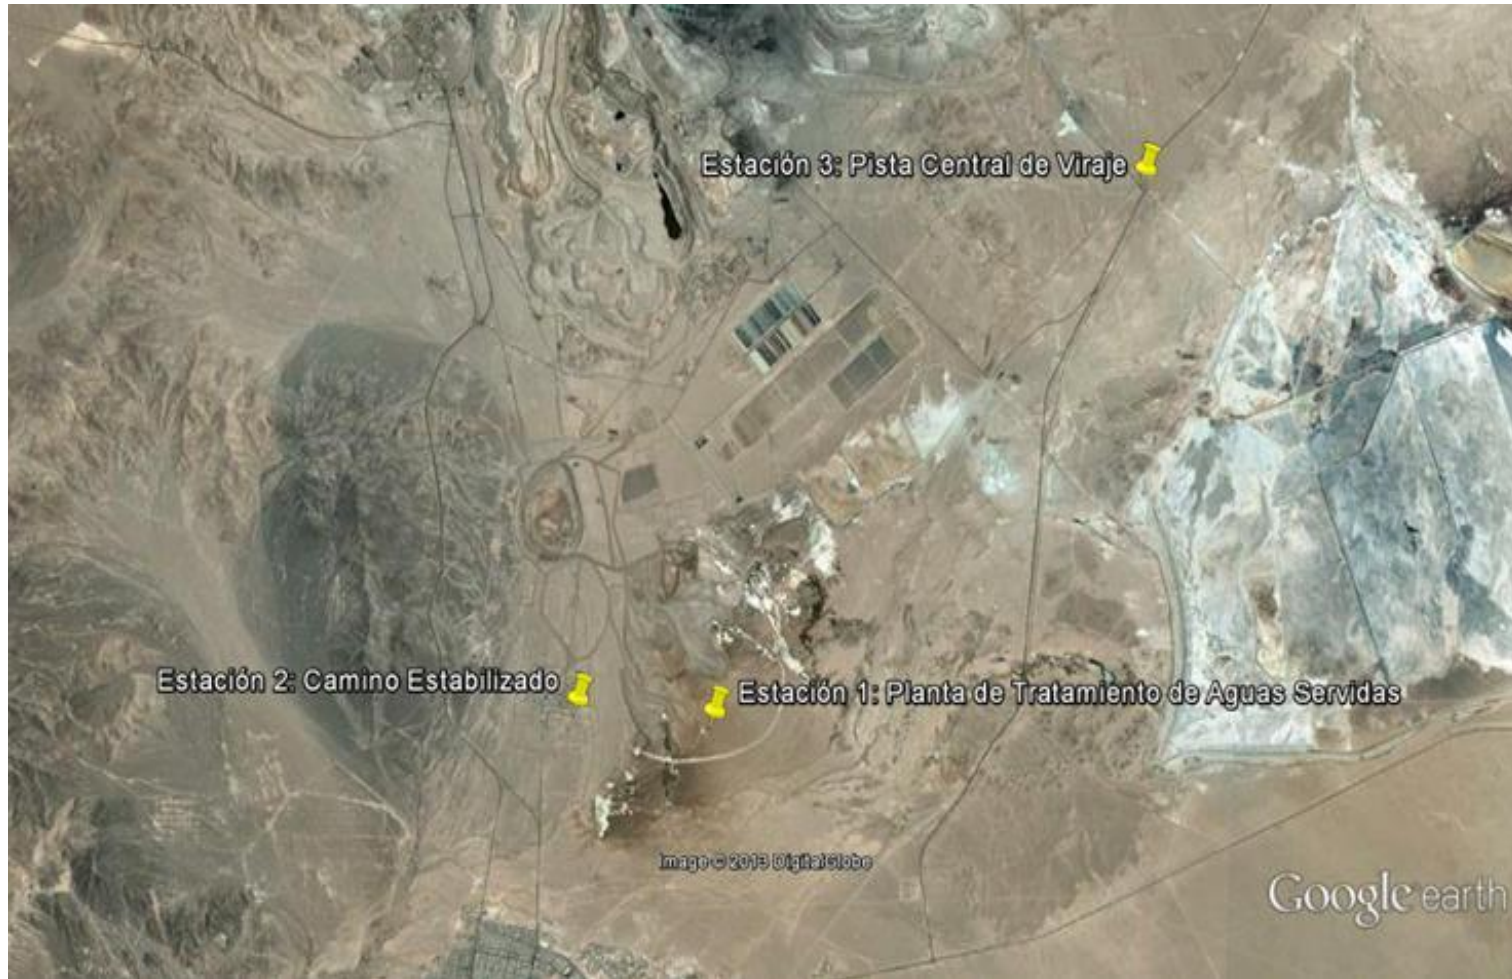
**4.3.4. Esquema de Recorrido** (Fuente: Elaboración propia a partir de la utilización de Google Earth, 2013).

N° de Estación	Coordenadas UTM WGS84		Nombre del sector	Descripción Estación
	Norte	Este		
1	7.522.341	591.349	Planta de Tratamiento de Aguas Servidas	Instalación donde se realiza el tratamiento de las aguas servidas del proyecto.
2	7.522.511	509.233	Caminos Estabilizados	Caminos interiores del proyecto que cuentan con sistemas de estabilización.
3	7.529.923	518.002	Pista Central de Viraje	Ruta de circulación sensible en el aspecto vial.

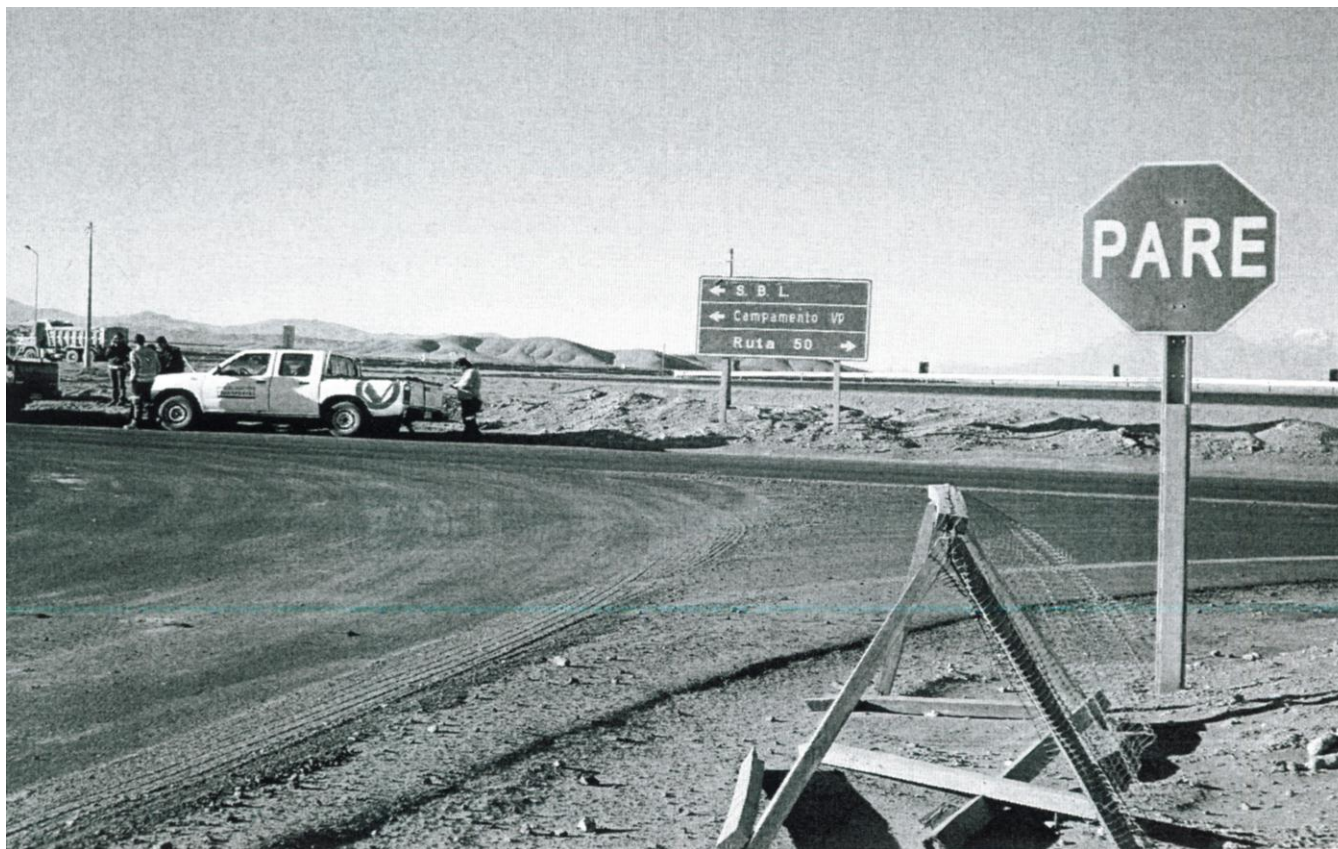
**Fotografía 1. Pista Central de Viraje**

<b>Hecho(s) constatado(s) durante la fiscalización:</b>	
<p>En la actividad de inspección ambiental del día 13 de mayo, los fiscalizadores de la SEREMI de Salud y de la SEREMI de Transportes y Telecomunicaciones constataron lo siguiente:</p> <ol style="list-style-type: none"><li>No fue construida la pista central denominada "para viraje a la izquierda".</li><li>Existe un bypass que conecta el camino de Minera Radomiro Tomic con el camino al acceso de la planta ACL (actual Planta Ecometales).</li><li>El encargado de la actividad por parte de la empresa, Sr. Carlos Brito, señaló que el sector ha sufrido modificaciones viales en vista de la implementación de nuevos proyectos de la División. Las modificaciones no fueron informadas a través de pertinencia en el SEIA, basado en lo notificado en la RE 574/2012 de la SMA.</li></ol>

**Descripción de Medio de Prueba:** En la fotografía 1 se puede apreciar el estado actual de la ruta, donde debería existir la pista central para el viraje a la izquierda.
