INFORME DE FISCALIZACIÓN AMBIENTAL

INSPECCIÓN AMBIENTAL

PLANTA CARBONATO DE LITIO

DFZ-2013-21-II-RCA-IA

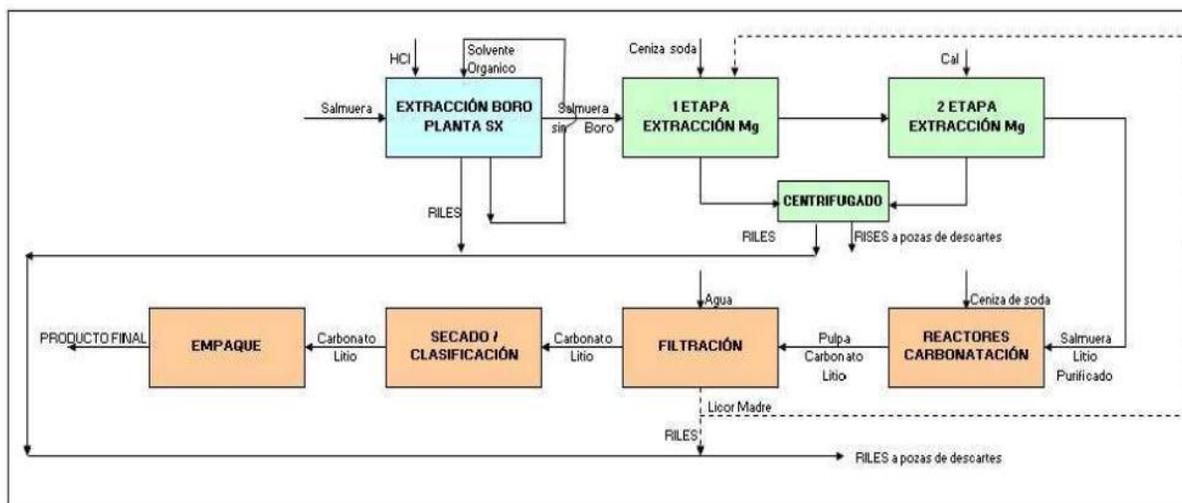
Figura 1: Flujo del Proceso de la Planta Carbonato de Litio. Fuente: ICE del Proyecto “Ampliación de Planta Carbonato de Litio a 32.000 ton/año”.

Finalmente, el carbonato de litio es filtrado, lavado, secado, empaquetado y exportado. Para mayores detalles del proceso, en la figura 1 se indica los procesos asociados a la extracción de carbonato de litio.

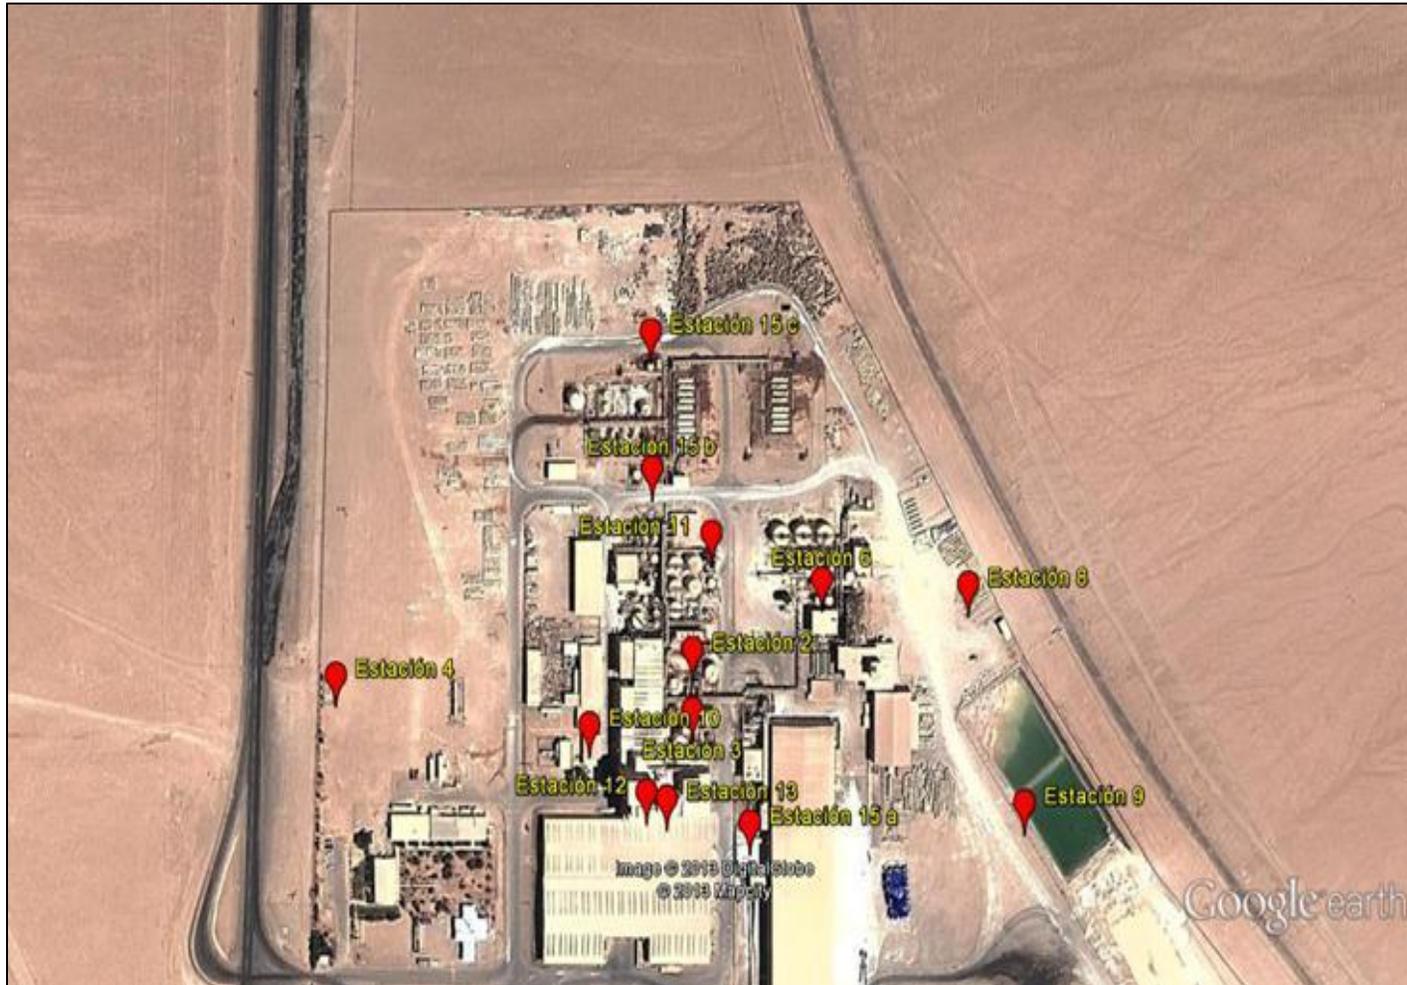
Imagen 4. Ubicación de las estaciones inspeccionadas (Fuente: Elaboración propia, Google Earth, 2013).

Nota: Durante las actividades de inspección ambiental no se siguió el orden cronológico de las estaciones. El recorrido comenzó por las estaciones cercanas a la gerencia de la instalación (definido como el punto de partida de la inspección) y respetando el flujo de trabajo de maquinarias, entre otros.

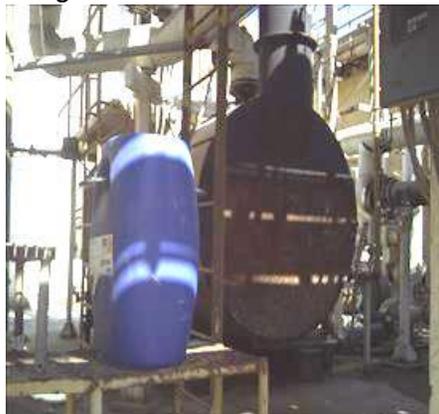
Actividades de inspección realizadas:**Fotografía N° 1: Caldera**

La fotografía 1 presenta a la caldera y la fotografía 2 al horno secador.

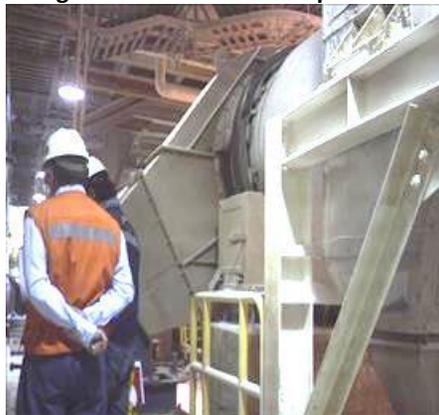
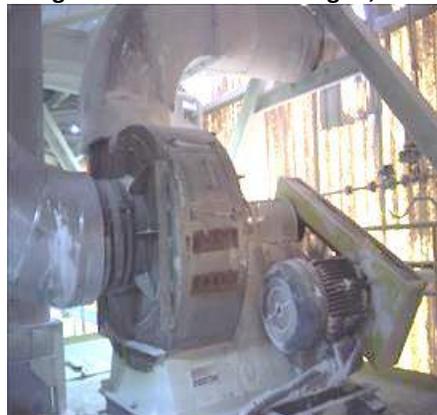
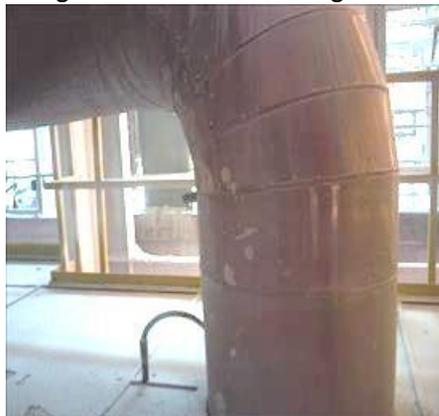
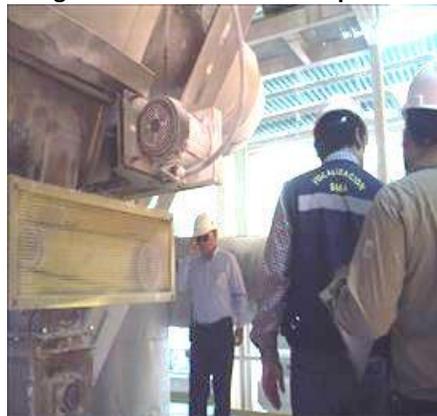
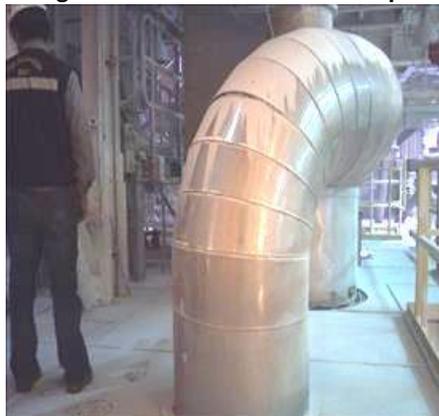
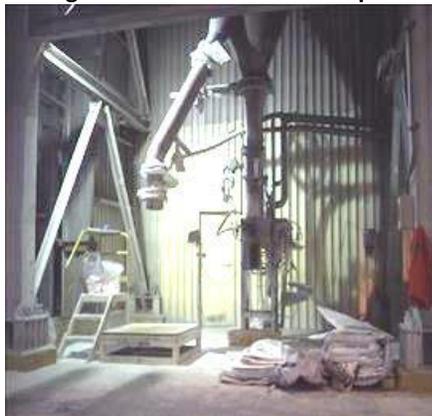
Las fotografías 3, 4, 7, 8, 11 y 12 presentan diversos controles de emisiones atmosféricas.

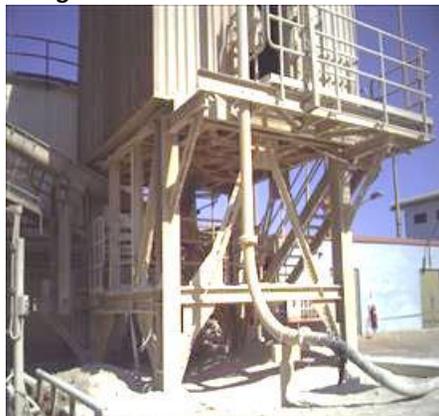
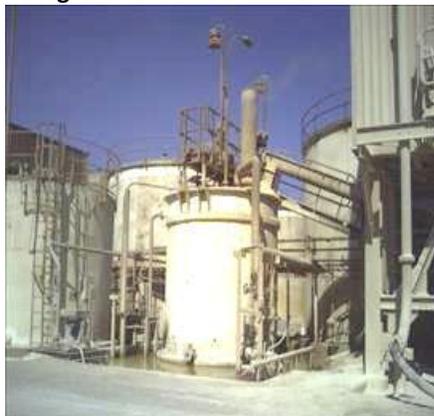
Las fotografías 5 y 6 presentan la planta de cal.

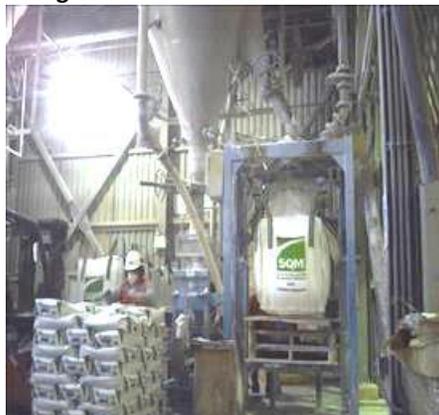
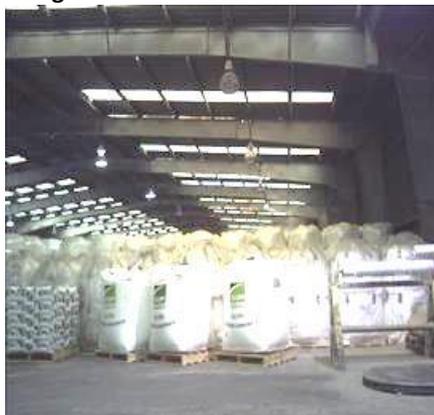
La fotografía 9 y 10 presentan el envasado y disposición del producto final.

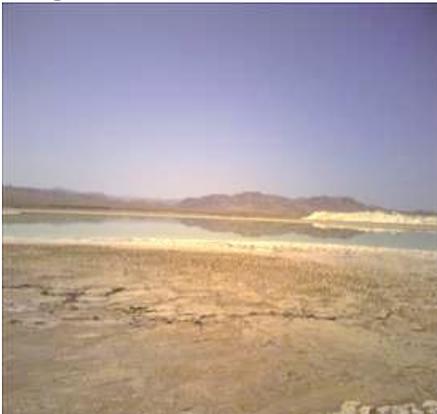
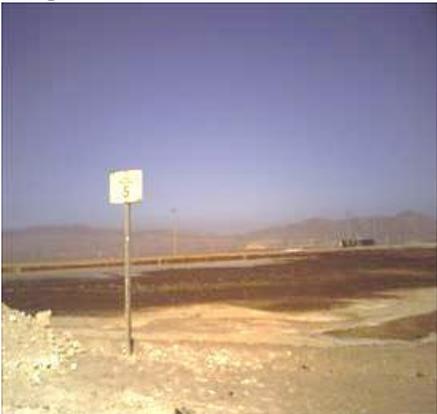
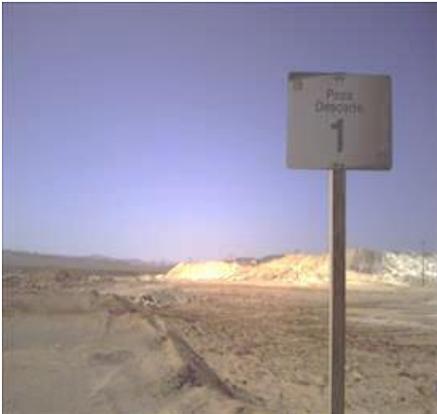
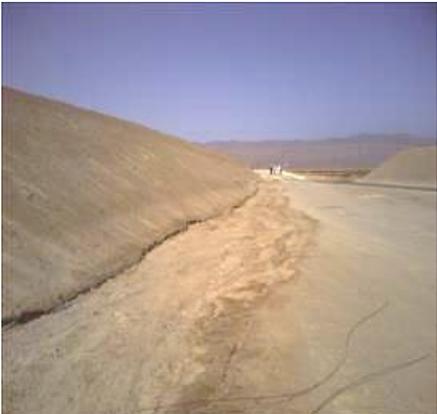
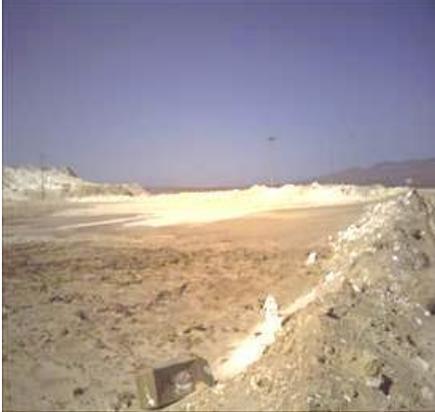
<p>Coordenadas: 7.385.069 N; 371.597 E</p>	<p>Las fotografías 13, 14, 15, 16 y 17 presentan pozas de descarte antiguas, pozas nuevas y sistema para detectar fugas y/o infiltraciones.</p> <p>La fotografía 18 presenta los estanques de ácido sulfúrico.</p> <p>La imagen 6 presenta los límites de las pozas (polígonos con perímetros marcados en rojo). La superficie es de aproximadamente 396.000 m².</p>
<p>Fotografía N° 15: Poza de descarte</p>

Además, se observó un sistema de protección contra infiltración de líquidos. Según lo informado por el representante de la empresa el sistema de protección está formado por geotextil, lámina intermedia de HDPE y una lámina superficial de geotextil.

La poza y la piscina de descarte cuentan con un sistema de protección contra fugas e infiltración de líquidos, formado por dos láminas impermeabilizantes HDPE, de acuerdo a lo informado por el representante de la empresa.

Las pozas de descarte cuentan con plataformas, muros, sistema de impermeabilización y sistema de detección y control de fugas.

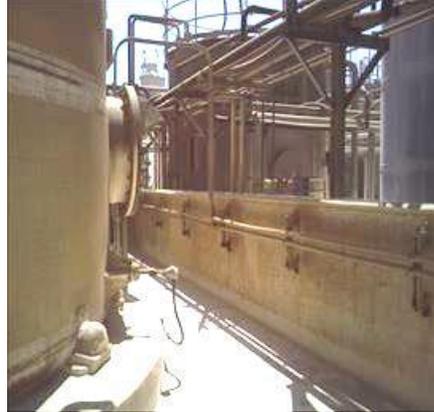
<p><i>c) Relleno de fondo y muros de pozas. El material para relleno se obtendrá de empréstitos o cortes previamente seleccionados y autorizados. El material estará libre de desperdicios u otros materiales que puedan afectar la estabilidad del relleno a construir.</i></p> <p><u>Extracto Considerando 3.4.1 a) RCA N° 164/07:</u></p> <p><i>“Se considera la construcción de 3 nuevas pozas de descarte de riles, aumentando en 138.400 m² el área existente para la disposición de los residuos líquidos generados en las operaciones de producción de carbonato de litio. Las pozas tendrán una superficie de 62.930 m², 39.670 m² y 35.800 m² respectivamente. La construcción de las pozas comprende movimientos de tierras, construcción de plataformas, conformación de muros y la instalación del sistema de impermeabilización (incluye capa de geotextil de 300 gr/m² y otra de polietileno de alta densidad [HDPE] de 1 mm) y sistema de detección y control de fugas (cada poza contará con dos piezómetros)”.</i></p> <p><u>Extracto Considerando 9 RCA N° 18/04:</u></p> <p><i>“Los 2 estanques de ácido sulfúrico se encontrarán en una misma área, bajo las siguientes condiciones:</i></p> <p><i>-Se localizarán al interior de un pozo, que tendrá una muralla de hormigón en todo su perímetro, de una altura de 1 m. El pozo se construirá con un volumen de 1,2 veces el volumen del estanque más grande, por lo que se podrá contener cualquier derrame.</i></p> <p><i>-En forma adicional, para mejorar aún más la capacidad de retención de eventuales derrames, el pozo interiormente estará revestido con una membrana de polietileno de alta densidad (HDPE), de 3 mm de espesor, en el fondo y en el muro perimetral.</i></p> <p><i>-Las bases de bombas y otros equipos también estarán recubiertas con HDPE completamente, de igual espesor al indicado anteriormente”.</i></p>	<p>396.000 m²; no obstante la superficie comprometida es de 378.400 m². En la imagen 6 se aprecian los límites de las pozas.</p> <p>Los 2 estanques de ácido sulfúrico se encuentran en una misma área, al interior de un pozo que cuenta con muralla de hormigón en todo su perímetro de 1 m de altura. Sin perjuicio de lo anterior, el pozo interiormente no está revestido con una membrana de polietileno de alta densidad (HDPE), en el fondo y en el muro perimetral, ni tampoco en las bases de bombas y otros equipos. No obstante, el Sr. Rodrigo Rivas, representante de la empresa presente en la actividad de inspección ambiental, indicó que se le aplicó otro sistema, el cual pudo ser observado en la inspección. Además, en la inspección se observó el documento que da cuenta del sistema aplicado, el cual corresponde a un montaje de revestimiento anticorrosivo (sistema LINING ING 14). No obstante, el Sr. Rivas no indicó si la modificación fue consultada al SEA Regional, vía pertinencia. Ver fotografía N° 18.</p>

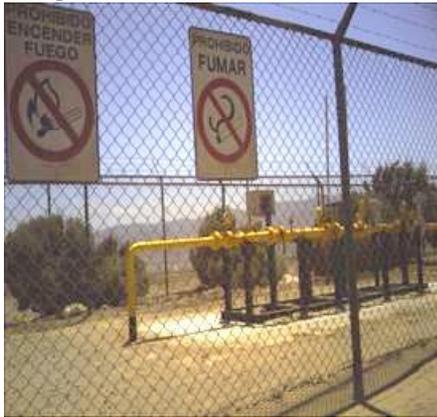
<p>Actividades de inspección realizadas:</p>		<p>Descripción Medio de Prueba:</p>
<p>Fotografía N° 19: EMR</p>

<p>La fotografía 19 presenta la estación de gas de medición y regulación.</p> <p>La fotografía 20 y 21 presentan el área y descarga de salmuera. En la fotografía 20 se puede apreciar escurrimientos de salmuera ocurrida en las descargas.</p>
<p>Coordenadas: 7.385.609 N; 371.298 E</p>	<p>Coordenadas: 7.385.545 N; 371.705 E</p>	<p>La fotografía 22 presenta la bodega de ceniza de soda, donde se puede apreciar en su entrada (en el círculo en rojo) restos de la ceniza antes mencionada.</p>
<p>Fotografía N° 21: Área de salmuera</p>

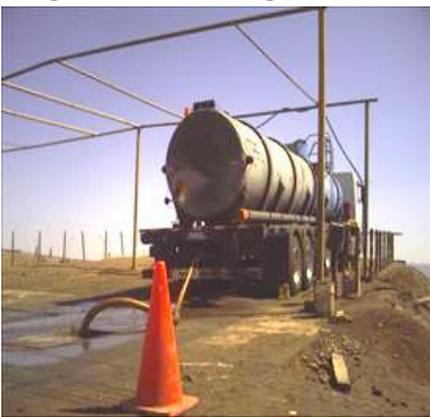
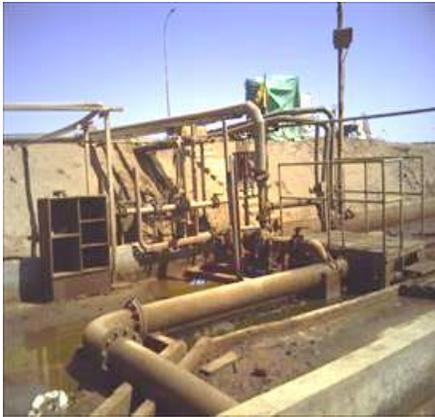
3	Sistemas de Conducción	<p><u>Extracto Considerando 3.4.1 f) RCA N° 164/07:</u></p> <p><i>“Los camiones descargarán la salmuera a un estanque con agitación...”.</i></p>	<p>Se constató la existencia de derrames de salmueras en sector de descarga. Lo anterior no fue considerado en las respectivas RCAs.</p>

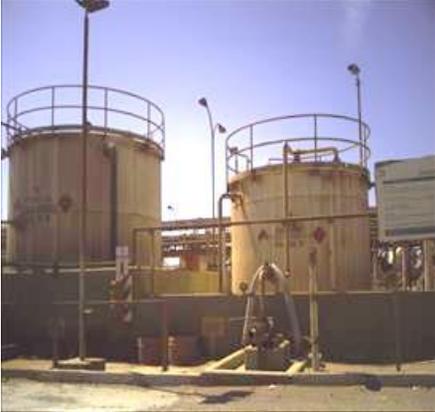
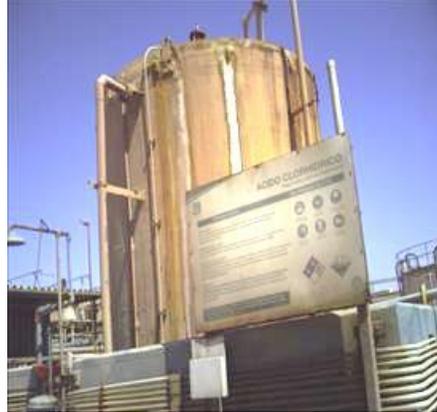
N°:	Exigencia:	Hecho(s) Constatado(s):	Estaciones N°: 4, 6, 9, 15 a, 15 b y 15 c
3	<p><u>Extracto Considerando 4.1.2 RCA N° 109/02:</u></p> <p><i>“Instalaciones al interior de la Planta de Carbonato de Litio: Dentro del terreno de la Planta de Carbonato de Litio se instalará una Estación de Medición y Regulación (EMR), que consiste en una estación de medición del gas que ingresa a la planta y de regulación de la presión necesaria para los equipos a abastecer”.</i></p> <p><u>Extracto Considerando 4.2 b) a) RCA N° 109/02:</u></p> <p><i>“Instalación de válvulas principales en la EMR: Se construirá un radier (3 m * 6 m) al interior de la planta, sobre el cual se instalarán las válvulas principales de la EMR. El movimiento de tierra será de 4 m³ aproximadamente, siendo el material de excavación esparcido en el mismo sector”.</i></p> <p><u>Extracto Considerando 3.4.1 f) RCA N° 164/07:</u></p> <p><i>“El área de recepción de salmuera contará con una superficie aproximada de 1.392 m². En este sector se instalará un estanque con agitador y bombas a fin de disolver los sólidos que precipitan en el transcurso del viaje desde el Salar de Atacama a la planta.</i></p> <p><i>Los camiones descargarán la salmuera a un estanque con agitación. En este estanque la salmuera y los sólidos son mezclados con agua suficiente para disolver los sólidos. Una vez realizado el proceso de disolución de sólidos, la salmuera se bombea a una piscina de decantación existente, para luego ser enviada a las piscinas de almacenamiento”.</i></p>	<p>Durante las actividades de inspección, se verificó la existencia de la Estación de Medición y Regulación (EMR), la cual está siendo actualmente utilizada, y se encuentra construida sobre un radier de cemento. Ver fotografía N° 19.</p> <p>En el área de recepción de salmuera, existe el estanque con agitador y bombas. Los camiones descargan la salmuera a un estanque con agitación. Se constata la existencia de derrames de salmueras en sector de descarga. Ver fotografía N° 20. En el estanque, la salmuera y los sólidos son mezclados con agua para disolver los sólidos. Una vez realizado el proceso de disolución de sólidos, la salmuera se bombea a una piscina de decantación y finalmente es enviada a las piscinas de almacenamiento. Ver fotografía N° 21.</p> <p>Se constató la existencia y funcionamiento de la bodega de ceniza de soda y la instalación y funcionamiento del silo de almacenamiento en la planta de cal. En la puerta de entrada de la bodega de ceniza de soda se constató la existencia de restos del insumo antes mencionado. Ver círculo rojo de la fotografía N° 22.</p> <p>Se constató la existencia de tanques de almacenamiento de combustibles y del ácido clorhídrico. Ver fotografías N° 23 y N° 24.</p>

<p>La fotografía 23 presenta los depósitos de combustible.</p> <p>La fotografía 24 presenta el depósito de ácido clorhídrico.</p>
<p>Coordenadas: 7.385.545 N; 371.705 E</p>	<p>Coordenadas: 7.385.539 N; 371.541 E</p>

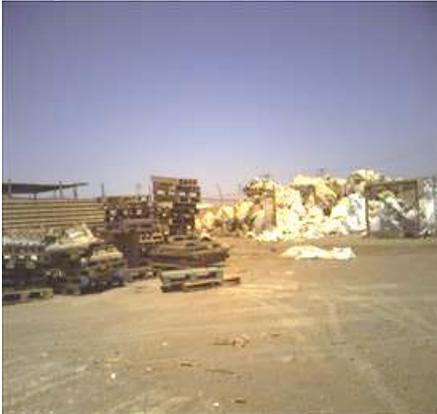
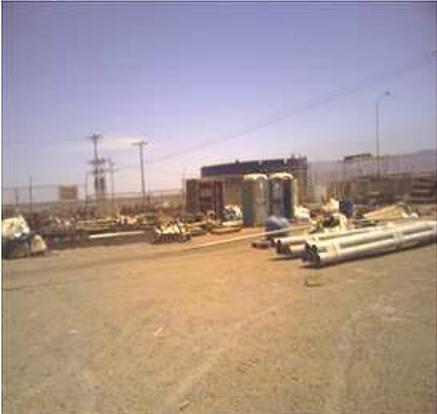
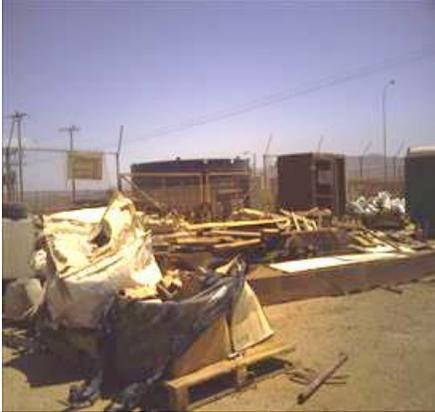
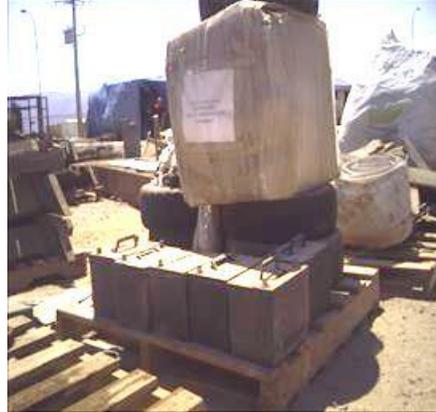
N°: 4	Exigencia: <u>Extracto Considerando 3.4.1 e) RCA N° 164/07:</u> <i>“El proyecto contemplará la construcción de un recinto confinado con losa de hormigón y cerco perimetral, destinado a la acumulación temporal de residuos inertes y de residuos sólidos industriales no peligrosos generados durante las actividades de construcción del proyecto”.</i>	Hecho(s) Constatado(s): Durante las actividades de inspección ambiental se constató la existencia de un recinto confinado para la acumulación temporal de residuos inertes y de residuos sólidos industriales no peligrosos. No obstante lo anterior, no existe la losa de hormigón comprometida en el área. Si existe el cerco perimetral. El sector corresponde a un patio de salvataje en donde se encuentran restos de madera, maquinarias en desuso, pallets, restos de maxisacos, entre otros. Ver fotografías N° 25, N° 26 y N° 27. No existe segregación de los residuos ni existe señalética. Además, se evidenciaron algunos residuos peligrosos como baterías en desuso. Ver fotografía N° 28.	Estación N°: 8

Coordenadas: 7.385.655 N; 371.673 E Coordenadas: 7.385.655 N; 371.673 E		Descripción Medio de Prueba: Las fotografías 25, 26, 27 y 28 presentan diversos sectores del patio de RISes.

3	Sistemas de Conducción	<p><u>Extracto Considerando 3.5.2 d) RCA N° 164/07:</u></p> <p><i>“Las condiciones actuales de almacenamiento de la materia prima e insumos se mantendrán mayoritariamente inalteradas una vez que se amplíe la planta, a excepción de la ampliación de la bodega de ceniza de soda...”.</i></p>	<p>En la puerta de entrada de la bodega de ceniza de soda, se constató la existencia de restos de insumos. Los cuales se encuentran dispuestos en el suelo, lo cual no fue considerado en las respectivas RCAs.</p>
4	Operación de Plantas Auxiliares	<p><u>Extracto Considerando 3.4.1 e) RCA N° 164/07:</u></p> <p><i>“El proyecto contemplará la construcción de un recinto confinado con losa de hormigón y cerco perimetral, destinado a la acumulación temporal de residuos inertes y de residuos sólidos industriales no peligrosos generados durante las actividades de construcción del proyecto”.</i></p>	<p>Se constató que en el sector o recinto no existe la losa de hormigón comprometida.</p> <p>Además, se evidenciaron algunos residuos peligrosos, como baterías en desuso.</p>

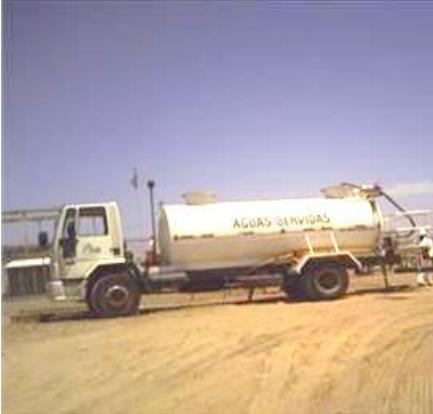
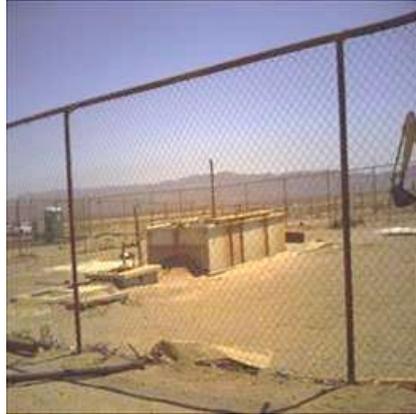
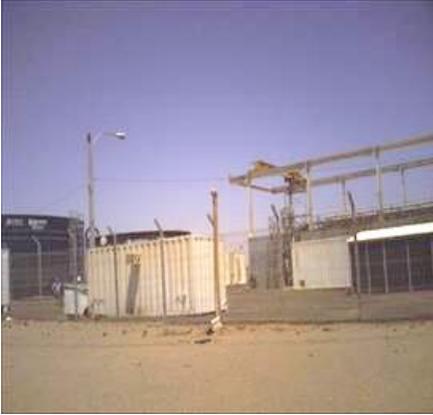
Las fotografías 29, 30 y 31 presentan diversos sectores o instalaciones asociadas al sistema de disposición de aguas servidas.
