## INFORME DE FISCALIZACIÓN AMBIENTAL

### INSPECCIÓN AMBIENTAL

### PUERTO DE ARICA

DFZ-2013-251-XV-RCA-IA

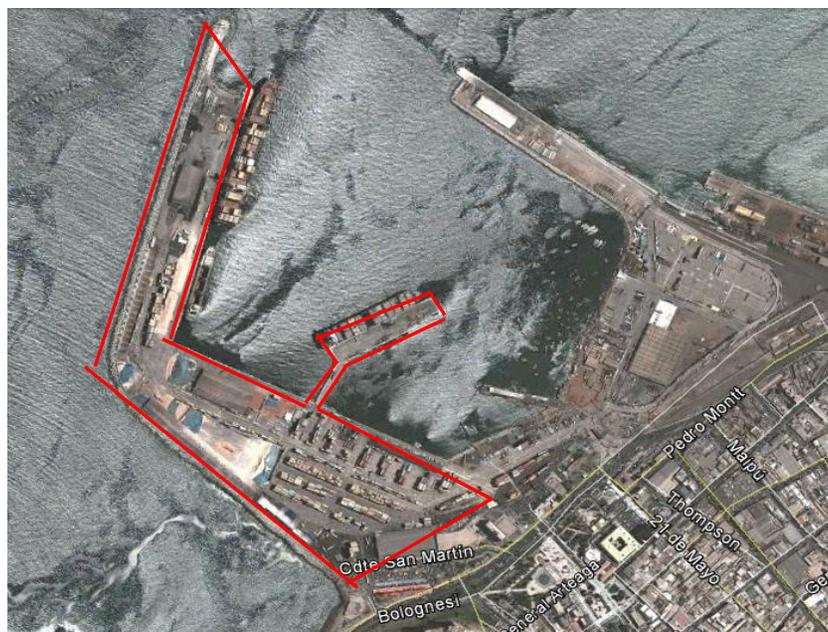
Imagen 3

**Layout<sup>3</sup>:**

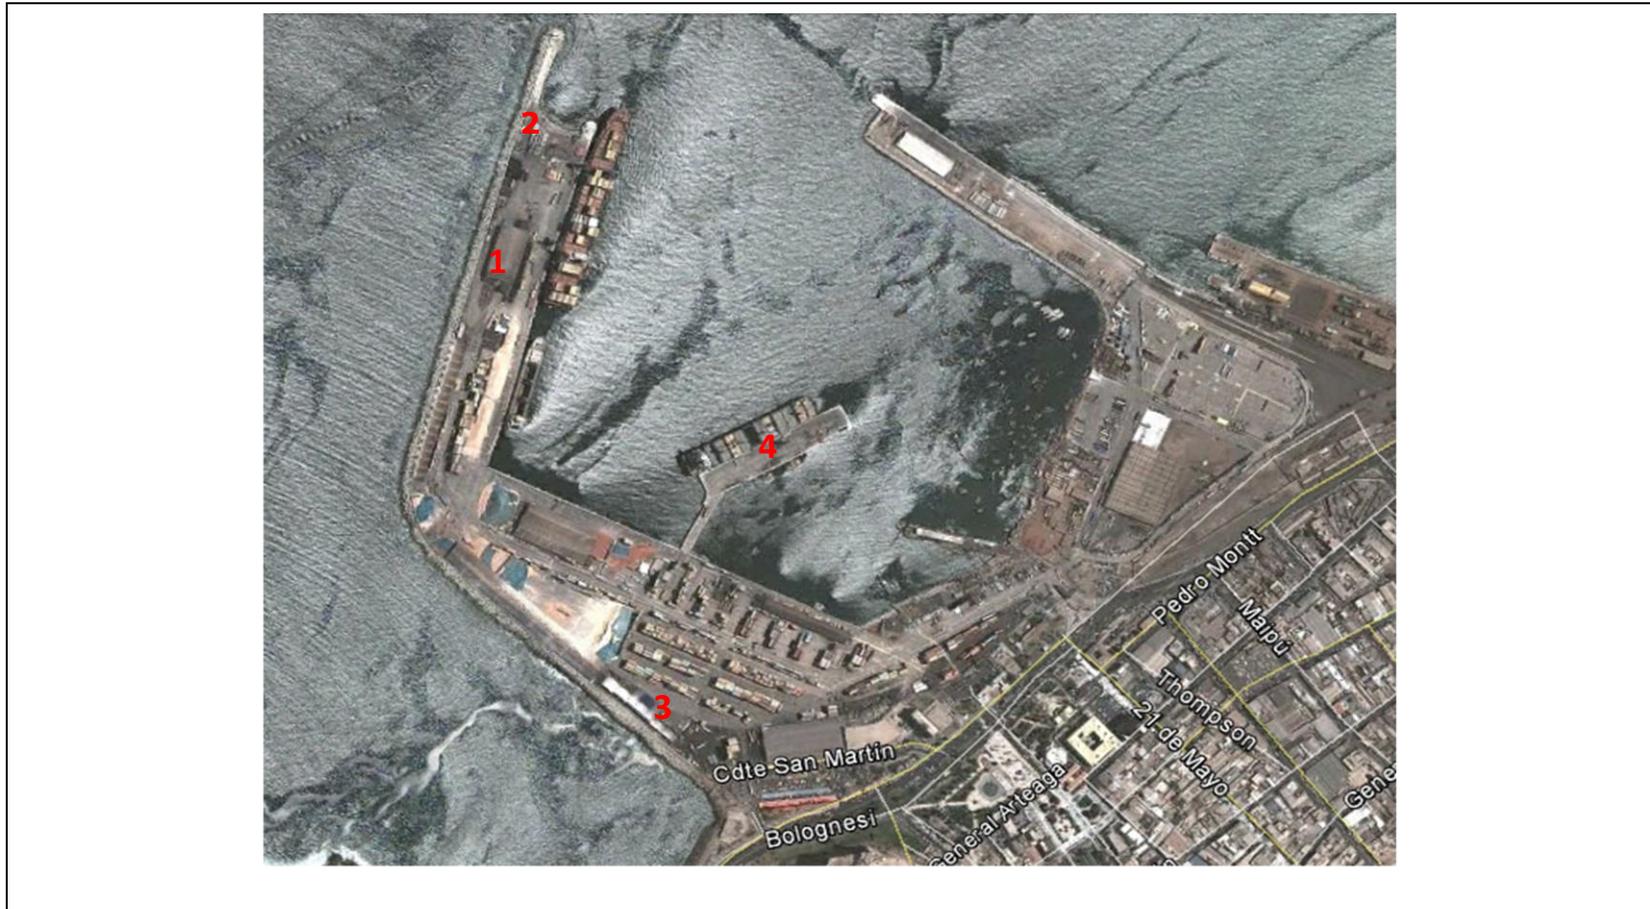
#### 4.4.2 Esquema del recorrido

Punto Mapa	Coordenadas Norte	Coordenadas Este	Nombre del sector	Descripción Estación	Tipo de inspección/registros
1	7.957.145	359.764	Terminal de Embarque y Acopio de Gráneles Minerales	Galpón destinado para la recepción de los concentrados de minerales a granel mediante camión para su embarque, almacenamiento y su carguío.	Registro fotográfico, visual
2	7.957.326	359.787	Bodega de Residuos Peligrosos	Instalación destinada para el almacenamiento de residuos peligrosos	Registro fotográfico, visual
3	7.956.880	360.135	Almacén 8	Galpón destinado para el almacenamiento y consolidado de big bags y/o sacos con concentrados de mineral	Registro fotográfico, visual
4	7.956.880	360.135	Muelle antisísmico	Tablero de hormigón armado destinado para el manejo de carga	Registro fotográfico, visual

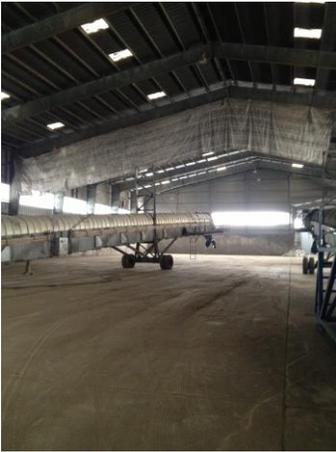
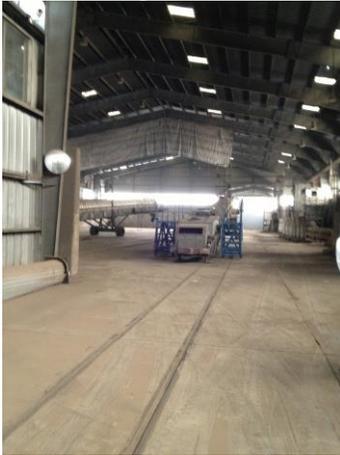
</div> </div>		<p><b>Descripción Medio de Prueba:</b></p> <p>Se inspeccionó ocularmente el interior del terminal de embarque y acopio de gráneles minerales (TEAGM) obteniendo fotografías.</p> <p>En fotografía 1 y 2 se observa las correas transportadoras encapsuladas al interior del terminal.</p> <p>Además, los hechos fueron constatados en el Acta de Inspección Ambiental presentada en Anexo 8.1.</p>

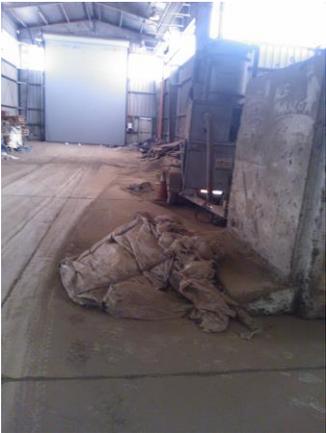
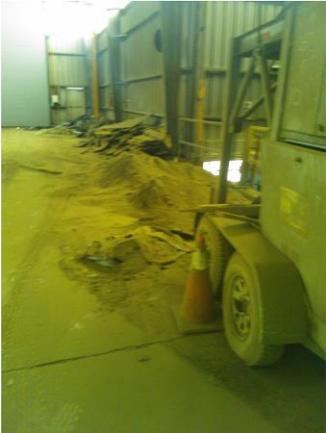
</div> </div>		<p><b>Descripción Medio de Prueba:</b></p> <p>Se inspeccionó ocularmente el interior del terminal de embarque y acopio de gráneles minerales (TEAGM) obteniendo fotografías.</p> <p>En fotografía 3 y 4 se observa el sistema de limpieza móvil.</p> <p>Además, los hechos fueron constatados en el Acta de Inspección Ambiental presentada en Anexo 8.1.</p>

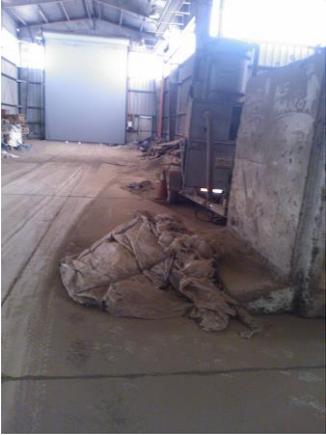
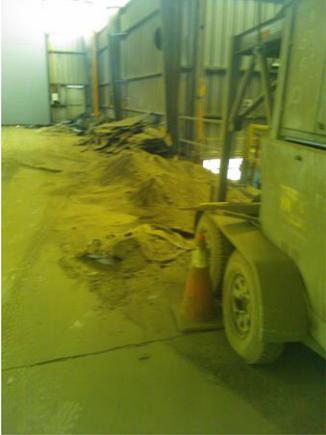
</div> </div>		<p><b>Descripción Medio de Prueba:</b></p> <p>Se inspeccionó ocularmente el interior del terminal de embarque y acopio de gráneles minerales (TEAGM) obteniendo fotografías.</p> <p>En fotografía 5 y 6 se observa el sistema de limpieza móvil.</p> <p>Además, los hechos fueron constatados en el Acta de Inspección Ambiental presentada en Anexo 8.1.</p>

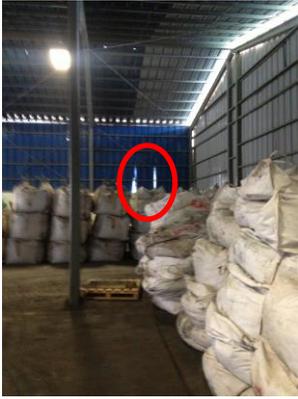
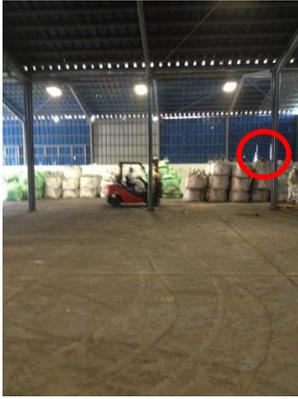
</div> </div>		<p><b>Descripción Medio de Prueba:</b></p> <p>Se inspeccionó ocularmente el interior del almacén 8 obteniendo fotografías.</p> <p>En fotografía 7 y 8 se observa el interior del almacén 8, nótese pequeños orificios en pared oriental.</p> <p>Además, los hechos fueron constatados en el Acta de Inspección Ambiental presentada en Anexo 8.1.</p>

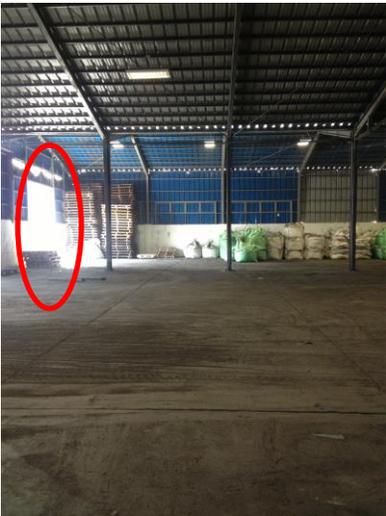
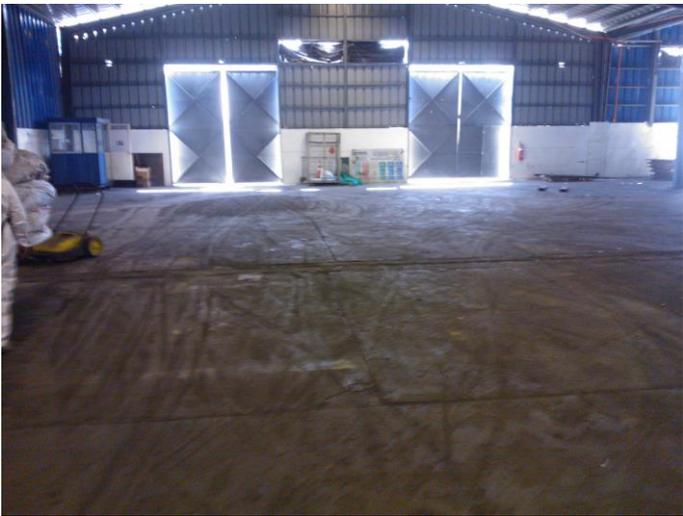
</div> </div>		<b>Descripción Medio de Prueba:</b>  Se inspeccionó visualmente el interior del almacén 8 obteniendo fotografías.  En fotografía 9 y 10 se observa el interior del almacén 8, nótese material sólido de color gris (concentrado de mineral) disperso por el piso, observando además, una máquina aspiradora detenida, huellas de las ruedas de la grúa horquilla y portón abierto.  Además, los hechos fueron constatados en el Acta de Inspección Ambiental presentada en Anexo 8.1.

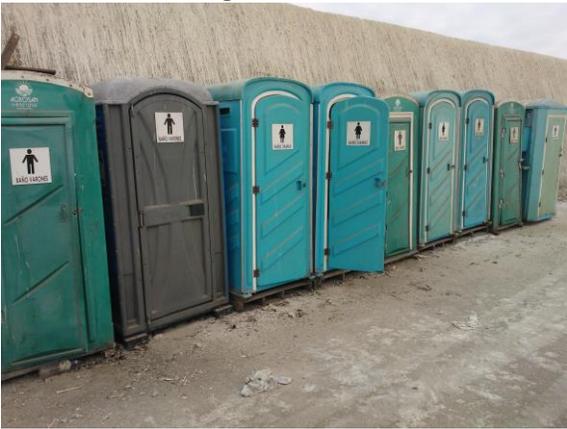
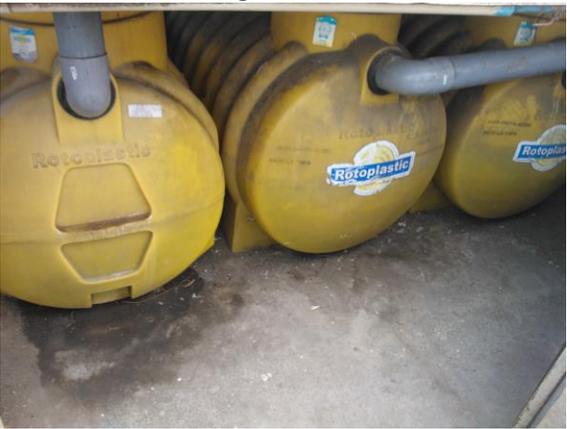
</div> </div>		<p><b>Descripción Medio de Prueba:</b></p> <p>Se inspeccionó visualmente el atraque N° 1 y la zona aledaña al TEAGM incluyendo su sala de cambio obteniendo fotografías.</p> <p>En fotografía 11 se observa los baños químicos y en fotografía 12 se observa los tres estanques de almacenamiento de aguas servidas.</p> <p>Además, los hechos fueron constatados en el Acta de Inspección Ambiental presentada en Anexo 8.1.</p>

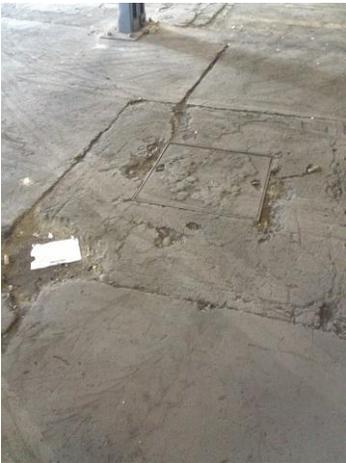
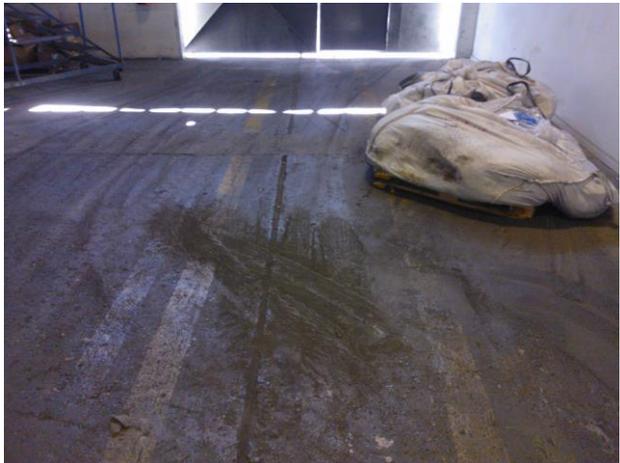
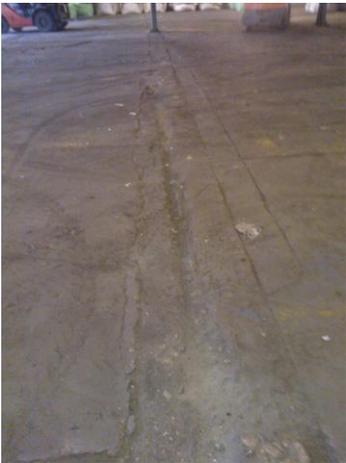
</div> </div>			<b>Descripción Medio de Prueba:</b> Se inspeccionó visualmente el almacén 8 obteniendo fotografías.  En fotografía 22, 23 y 24 se observan las uniones del piso de cemento sin impermeabilizar.  Además, los hechos fueron constatados en el Acta de Inspección Ambiental presentada en Anexo 8.1.

N°	Materia Objeto de Fiscalización	Exigencia Asociada	Descripción de la NO Conformidad
9	Gestión de concentrado de minerales	El piso será de cemento y se sellarán las juntas entre cada tramo de pavimento del sector.	<p>Producto de la actividad de inspección ambiental se observa que algunas uniones del piso impermeabilizado del almacén 8 no se encuentran sellados.</p> <p>En razón a lo anterior, se configura una No Conformidad respecto a lo establecido en el considerando 3.3 de la Resolución Exenta N° 013/2012 debido a que algunas uniones entre cada tramo de pavimento del piso no se encuentran sellados.</p>

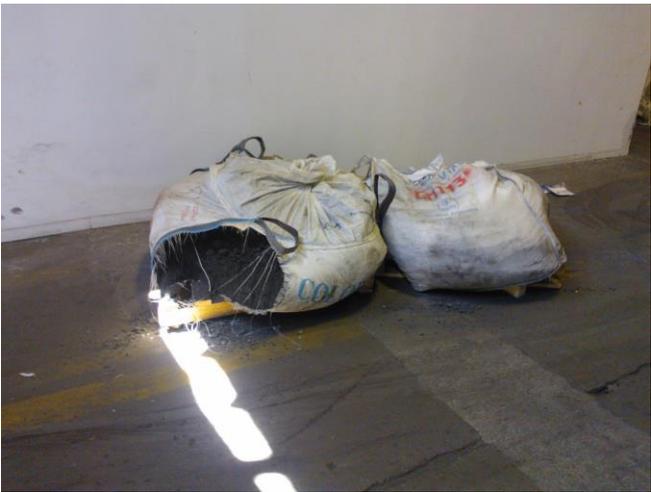
<p style="text-align: center;"><b>Fotografía 25</b></p>

<p>Se inspeccionó visualmente el almacén 8 obteniendo fotografías.</p> <p>En fotografía 25 se observa dos sacas de 1 ton con concentrado de mineral a granel, una de ellas está rota, lo cual produce el derrame del material. En fotografía 26 se registra la cercanía de la saca rota al portón del almacén 8.</p> <p>Además, los hechos fueron constatados en el Acta de Inspección Ambiental presentada en Anexo 8.1.</p>
