INFORME DE FISCALIZACIÓN AMBIENTAL

INSPECCIÓN AMBIENTAL

SISTEMA DE ALCANTARILLADO DE SAN MIGUEL DE AZAPA

DFZ-2013-252-XV-RCA-IA

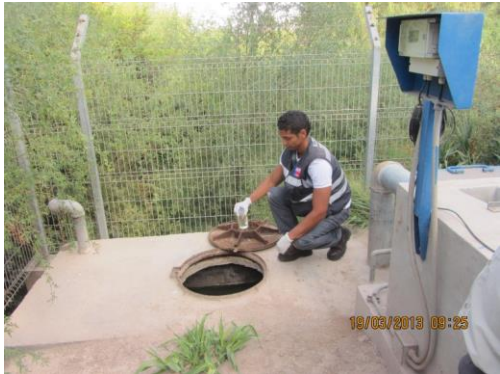
<p>Actividades de inspección realizadas:</p> <p>Fotografía N° 1</p>

<p>Descripción Medio de Prueba:</p> <p>Se tomó muestra del efluente de la PTAS obteniendo fotografía de la operación.</p> <p>En fotografía N° 1 se observa a personal de la SEREMI de Salud obteniendo la muestra.</p> <p>Además, los hechos fueron constatados en el Acta de Inspección Ambiental presentada en Anexo 8.1 y el resultado del análisis de la muestra se acompaña en el Anexo 8.3.</p>
---	--

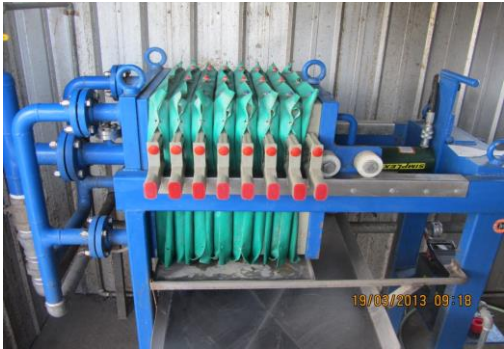
Actividades de inspección realizadas: <p style="text-align: center;">Fotografía N° 2</p>

Descripción Medio de Prueba: Se inspeccionó visualmente la PTAS obteniendo fotografías y solicitando el registro del retiro, traslado y disposición final de los lodos generados en la planta. En fotografía N° 2 se observa el filtro de prensa utilizado para el tratamiento de los lodos de la PTAS. Además, los hechos fueron constatados en el Acta de Inspección Ambiental presentada en Anexo 8.1.
