INFORME DE FISCALIZACIÓN AMBIENTAL

INSPECCIÓN AMBIENTAL

PESQUERA BAHÍA CORONEL

DFZ-2013-260-VIII-RCA-IA

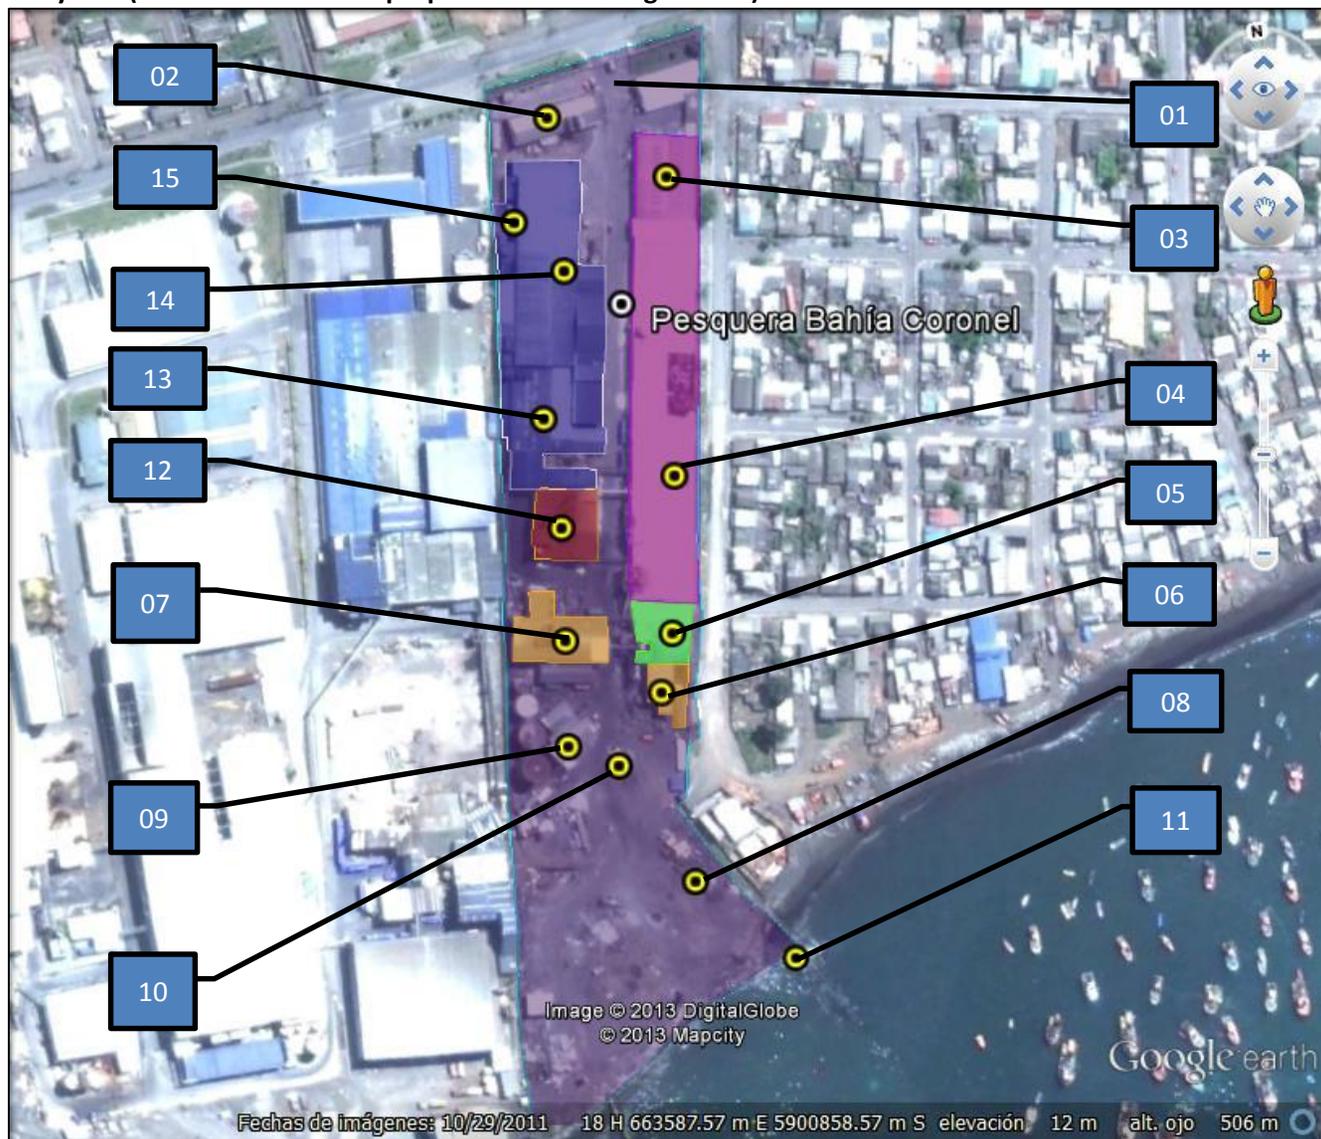
Figura 4. Layout del Proyecto (Fuente: elaboración propia mediante Google Earth).

Pto número	Descripción del punto en el Layout de la Planta	Pto número	Descripción del punto en el Layout de la Planta
01	Acceso principal a las instalaciones	09	Bodega RESPEL
02	Oficinas de la Gerencia	10	Cámara de carga del Emisario Submarino
03	Bodega de producto terminado Planta de Harina de Pescado	11	Inicio Emisario Submarino
04	Planta de Harina de Pescado	12	Calderas de vapor para proceso
05	Pozos de materia Prima	13	Planta de Congelados
06	Planta de Tratamiento de Residuos Líquidos	14	Cámaras de Frío
07	Pozos de Acumulación de Residuos Líquidos	15	Unidades de Refrigeración
08	Patio acopio chatarra y escoria		-----

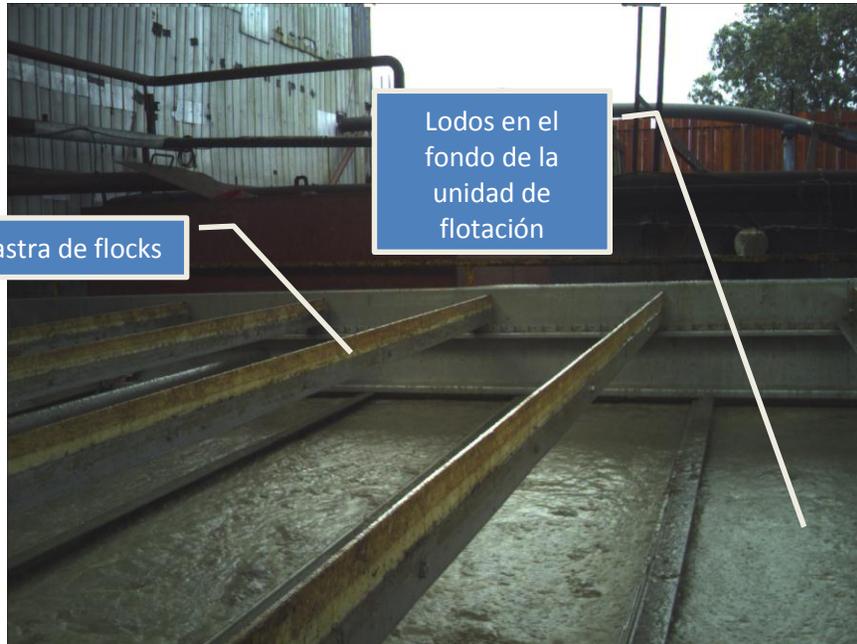
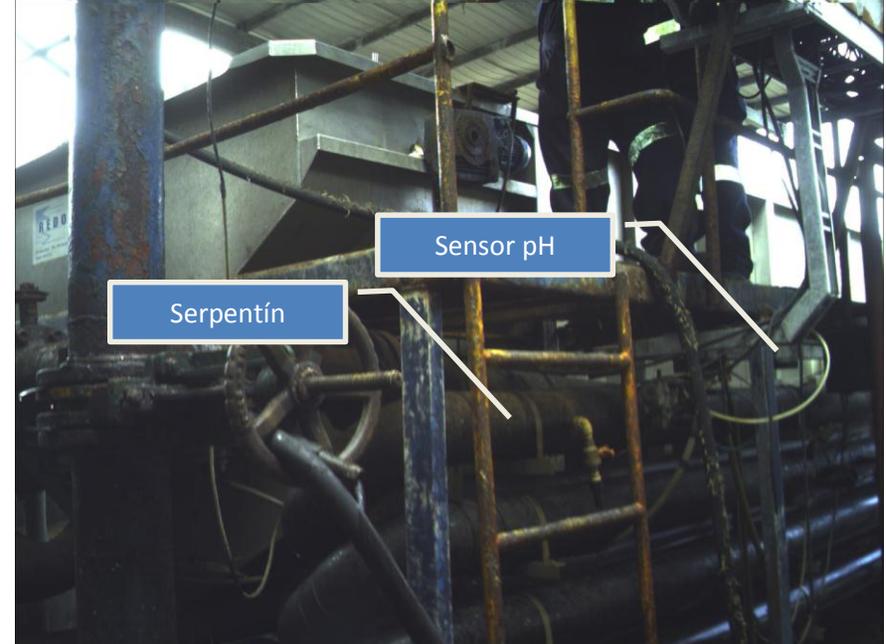
Hecho(s) constatado(s) durante la fiscalización: <ul style="list-style-type: none">a. Al inspeccionar el sistema de tratamiento por flotación de aire disuelto (sistema DAF), se constata que la rastra se encontraba fuera de operación y detenida por falla. Se fotografían las bombas de impulsión de aguas a pozos de acumulación, a filtro rotatorio TROMEN, estanque acumulador de lodos, puntos de inyección de aire y serpentín punto de inyección de aditivos, Cloruro Férrico, Floculante Polímero, Soda y control de pH. Por lo anterior, se verifica que la PTRiles se encontraba detenida, con presencia de lodo al fondo de la cámara de flotación, acumulando agua residual filtrada en pozos de acumulación. Consultado Marcelo Soto, Jefe de Planta, sobre la contingencia operacional de la planta DAF, éste indica que se está agregando aire comprimido mediante compresor ubicado en planta de congelados o en planta de harina, sin embargo no se constata tal inyección de aire en planta de tratamiento durante la inspección. Este es un problema operacional que debe estar resuelto antes de la próxima inspección ambiental.b. Se verifica en terreno que la piscina o pozo de decantación comprometido no se encuentra instalada, y el sistema de tratamiento consiste únicamente en una Planta DAF mediante flotación por aire disuelto con pretratamiento de tambor rotatorio, de acuerdo a lo establecido en la RCA 180/2010 Considerando 4.c. No se constata presencia de olores molestos fuera del área circundante al proceso de tratamiento de RILes.d. Con relación a los elementos de protección personal del plantero de la Planta de Tratamiento de Riles, los fiscalizadores verificaron que el equipo medidor personal de H₂S, no se encontraba en el área de trabajo. Consultado su ubicación, el personal de la planta de tratamiento señala que el

equipo esta prestado a la sección planta de congelados, por lo que el plantero concurre a recuperarlo y posteriormente lo exhibe al equipo fiscalizador. Este equipo es relevante para la detección de eventuales emisiones de gases tóxicos (H₂S) tanto para la seguridad del personal como para la seguridad receptores externos en sectores poblados aledaños, y debe estar presente en todo momento en el sector de la Planta de Tratamiento de Riles, como parte del equipo que porta el encargado de la planta sobre su ropa de trabajo. En este sentido, es importante señalar que en los últimos 5 años, la empresa ha tenido 2 accidentes fatales por inhalación de H₂S dentro de sus instalaciones

Fotografía 1.		Fecha : 11-03-2013		Fotografía 2.		Fecha : 11-03-2013	
Coordenadas WGS84	Norte: 5.900.811	Este: 663.572		Coordenadas WGS84	Norte: 5.900.816	Este: 663.570	
Descripción Medio de Prueba: Se observa rastra mecánica de la planta de tratamiento de residuos líquidos de la empresa fiscalizada, con presencia de lodo al fondo de la cámara. Rastra se encuentra detenida por falla en tablero de control.				Descripción Medio de Prueba: Bajo la plataforma de la PTRILES donde se encuentran los operarios, se observa parte de la tubería del serpentín donde se adicionan aditivos, soda y se controla el pH.

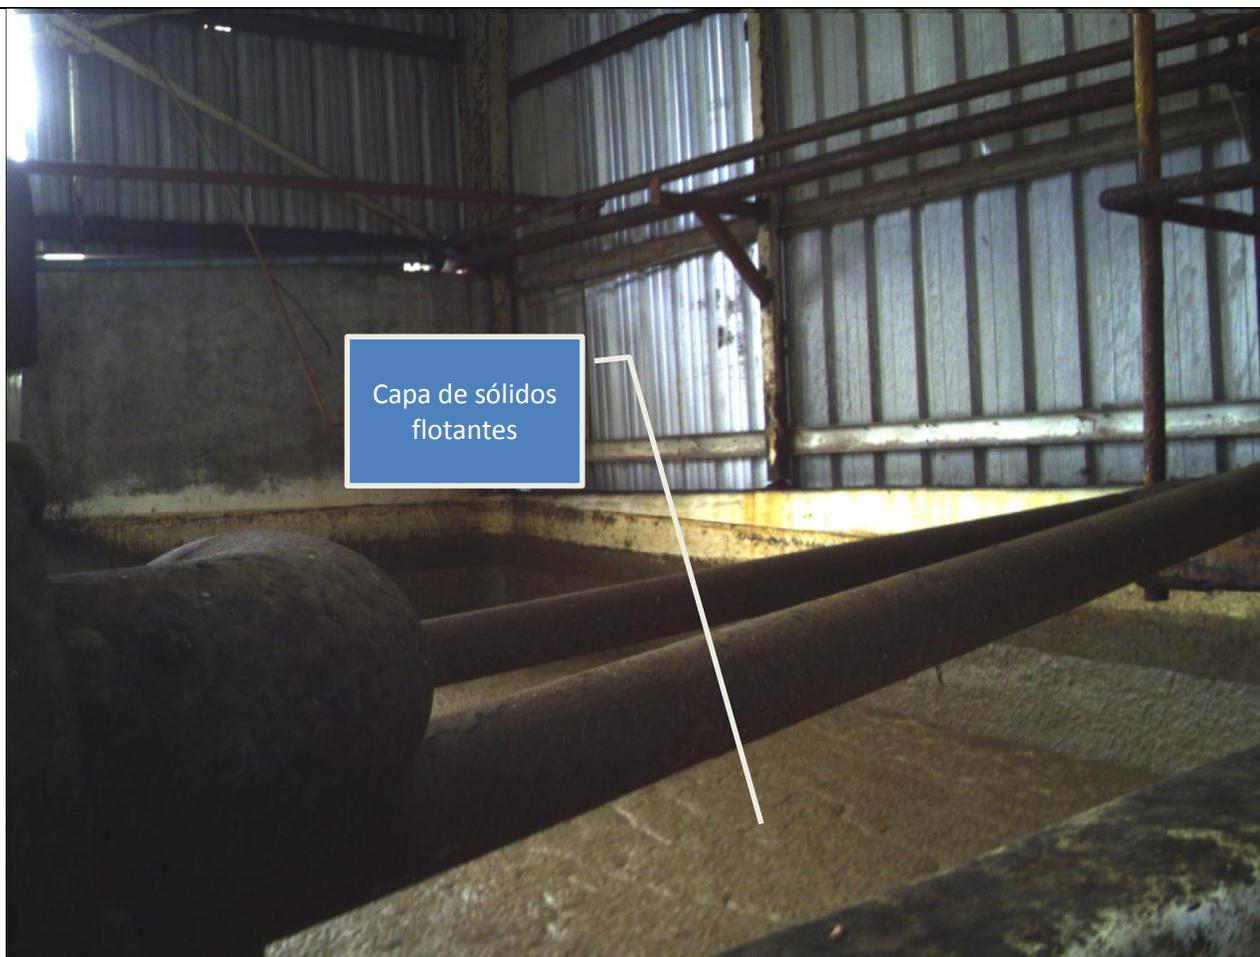
Fotografía 3.

En el registro fotográfico se observan aguas de descarga en pozo de acumulación previo a su tratamiento en la PTRILES.
Se observa capa abundante de residuos sólidos flotantes (flocks), que forman una película sobre el volumen de agua de descarga acumulado.
No se observa presencia de sistema de agitación por medio de bombas al interior de los pozos

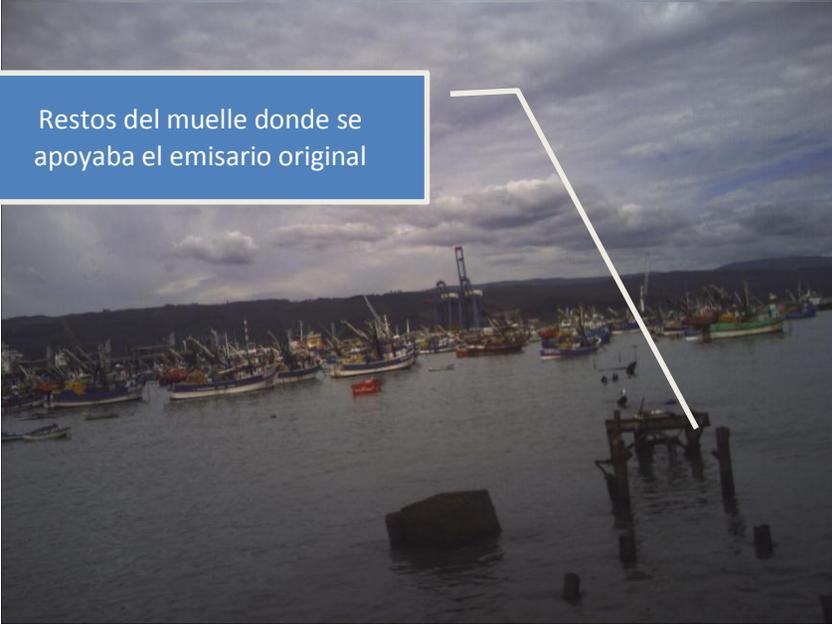
Hecho(s) constatado(s) durante la fiscalización: <ul style="list-style-type: none">a. Se inspeccionan las instalaciones del emisario submarino declarado en la RCA 134/2005, el cual según lo indica Jefe de Planta, se encuentra dañado por el terremoto del 27 de Febrero del 2010. La empresa señala durante la inspección que dicho emisario no se encuentra en operación. Se observa que restos de éste se encuentra aún en el sector, construido en HDPE, entre los restos esparcidos de un muelle, con algunos tramos flotando libremente sobre el nivel del agua, movido por el oleaje, por lo que se infiere no deberiese tener contenido líquido presurizado.b. Se verifica en terreno que el trazado del actual emisario inicia desde terrenos de playa (coordenadas 663 575 mE; 5900673 mS; WGS84; H18, determinadas mediante GPS por fiscalizadores de la SMA), aproximadamente a 40 metros en dirección poniente del ducto del emisario original, medidos dentro de los terrenos de playa fuera de las instalaciones del titular.c. La empresa no presenta documentación que acredite haber notificado a la fecha, ya sea a COREMA o a la actual Comisión Evaluadora, los daños sufridos por el antiguo emisario submarino a consecuencia del terremoto del 27 de febrero del 2010. Tampoco la empresa cuenta con documentación sobre el plan de contingencias implementado, las acciones de control y mitigación realizadas, como tampoco sobre la construcción de un nuevo muelle y nuevo emisario submarino, actualmente en operación.

<p>Restos del muelle donde se apoyaba el emisario original</p>

<p>Restos de la tubería de HDPE del emisario submarino original</p>		
Fotografía 4.		Fecha : 11-03-2013	Fotografía 5.		Fecha : 11-03-2013
Coordenadas WGS84	Norte: 5.900.705	Este: 663.611	Coordenadas WGS84	Norte: 5.900.703	Este: 663.611
Descripción Medio de Prueba: Se observan restos del muelle donde se encontraba soportado el antiguo emisario submarino que operó hasta el terremoto del 27 de febrero			Descripción Medio de Prueba: Se observa sobre la playa, parte del emisario antiguo de la pesquera, construido en HDPE, el cual ya no se encuentra en operación

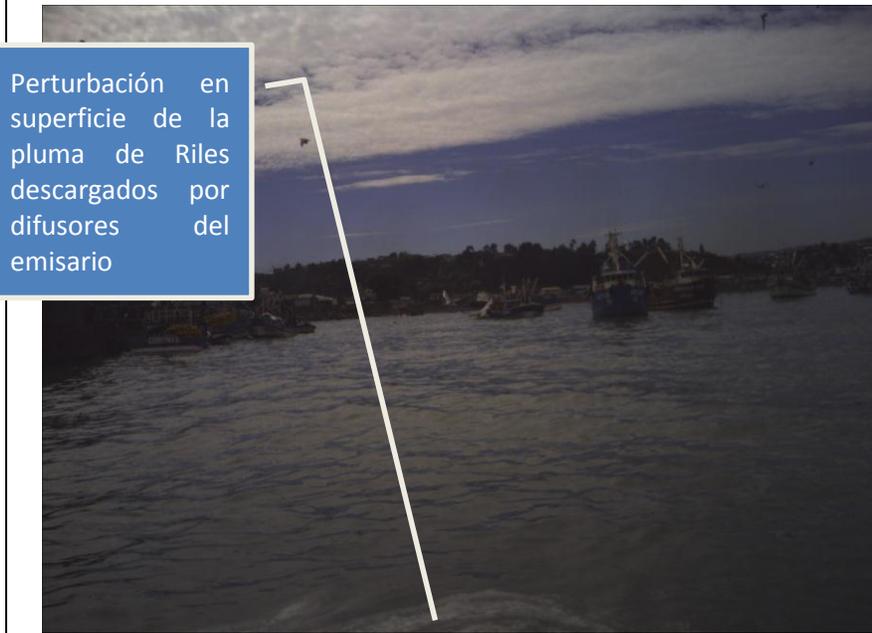
<p>Hecho(s) constatado(s) durante la fiscalización: Debido a la existencia de un emisario submarino emplazado desde las coordenadas 663 575 mE; 5900673 mS; WGS84; H18, determinadas mediante GPS por fiscalizadores de la SMA en terrenos de playa, se procede a inspeccionar el punto de descarga del emisario submarino en operación:</p> <ol style="list-style-type: none"> a. Se realiza inspección hasta el punto de descarga del emisario submarino en operación, mediante embarcación proporcionada por la empresa, georeferenciando su ubicación luego de deternos sobre la pluma de descarga de su difusor. Las coordenadas del punto de descarga son: UTM 663 596,8 mE; 5900384,4 mS; WGS84; H18, determinadas mediante GPS por fiscalizadores de la SMA. Por lo anterior, se establece que existe una diferencia con las coordenadas del punto de descarga establecidas en la RCA 134/2005 (37°01’41” Latitud (S) y 73°09’30” Longitud (W), para el Datum WGS 84, Huso 18), que expresadas en UTM corresponden a las coordenadas: 663811,9 mE; 5900429,6 mS. La distancia lineal entre ambos puntos de descarga es de 220 metros determinados mediante la herramienta Google Earth. b. Realizado el examen de la información remitida por el titular asociada al permiso o autorización de la Armada que establece puntos y condiciones de descarga de RILes al mar, enviada a la SMA mediante copia de la Resolución DGTM Y MM ORD N° 12.600/1078 VRS de fecha 16-08-2005 (Ver Anexo 4), que en el punto 2.a. del Resuelvo señala <i>“Emisario Submarino: Las coordenadas del punto de descarga del emisario son: 37°01’41” Latitud Sur y 73°09’30” Longitud Weste en el Datum WGS 84, Huso 18, fuera de la Zona de Protección Litoral de 138 mts fijada por Resolución DGTM Y MM Ordinario N° 12.600/1312 de fecha 14 de Septiembre de 2004”</i>, se puede establecer que las coordenadas del punto de descarga autorizado por la Armada son las mismas establecidas por la RCA 134/2005, por lo que el Emisario Submarino en operación constatado durante la inspección, se encuentra emplazado fuera del área evaluada por la Armada y de la Concesión Marítima otorgada. Complementando lo anterior, la empresa no presenta documentación que acredite haber regularizado ante la Armada de Chile o ante el Sernapesca, la Concesión Marina asociada a la instalación del emisario submarino en operación.

Perturbación en superficie de la pluma de Riles descargados por difusores del emisario

Fotografía 6.		Fecha : 11-03-2013		Tabla 1.		Fecha :	
Coordenadas WGS84	Norte: 5.900.673	Este: 663.575	Coordenadas WGS84		Norte: -----	Este: -----	
Descripción Medio de Prueba: En la parte inferior de la fotografía, se puede observar parte de la pluma en superficie, generada por la descarga del emisario submarino en operación. Esta fotografía fue sacada sobre el punto de descarga del emisario actual, con la colaboración de panga proporcionada por la empresa titular. Se realiza en el lugar, georeferenciación or parte de fiscalizadores.				Descripción Medio de Prueba: Tabla 1 (Fuente: elaboración propia) muestra la relación de coordenadas entre los distintos puntos identificados en terreno, incluyendo el punto de descarga actual y el punto de descarga del emisario original establecido en RCA 134/05. Las coordenadas geográficas del punto de descarga autorizado fueron transformadas en UTM, para su mejor comprensión.

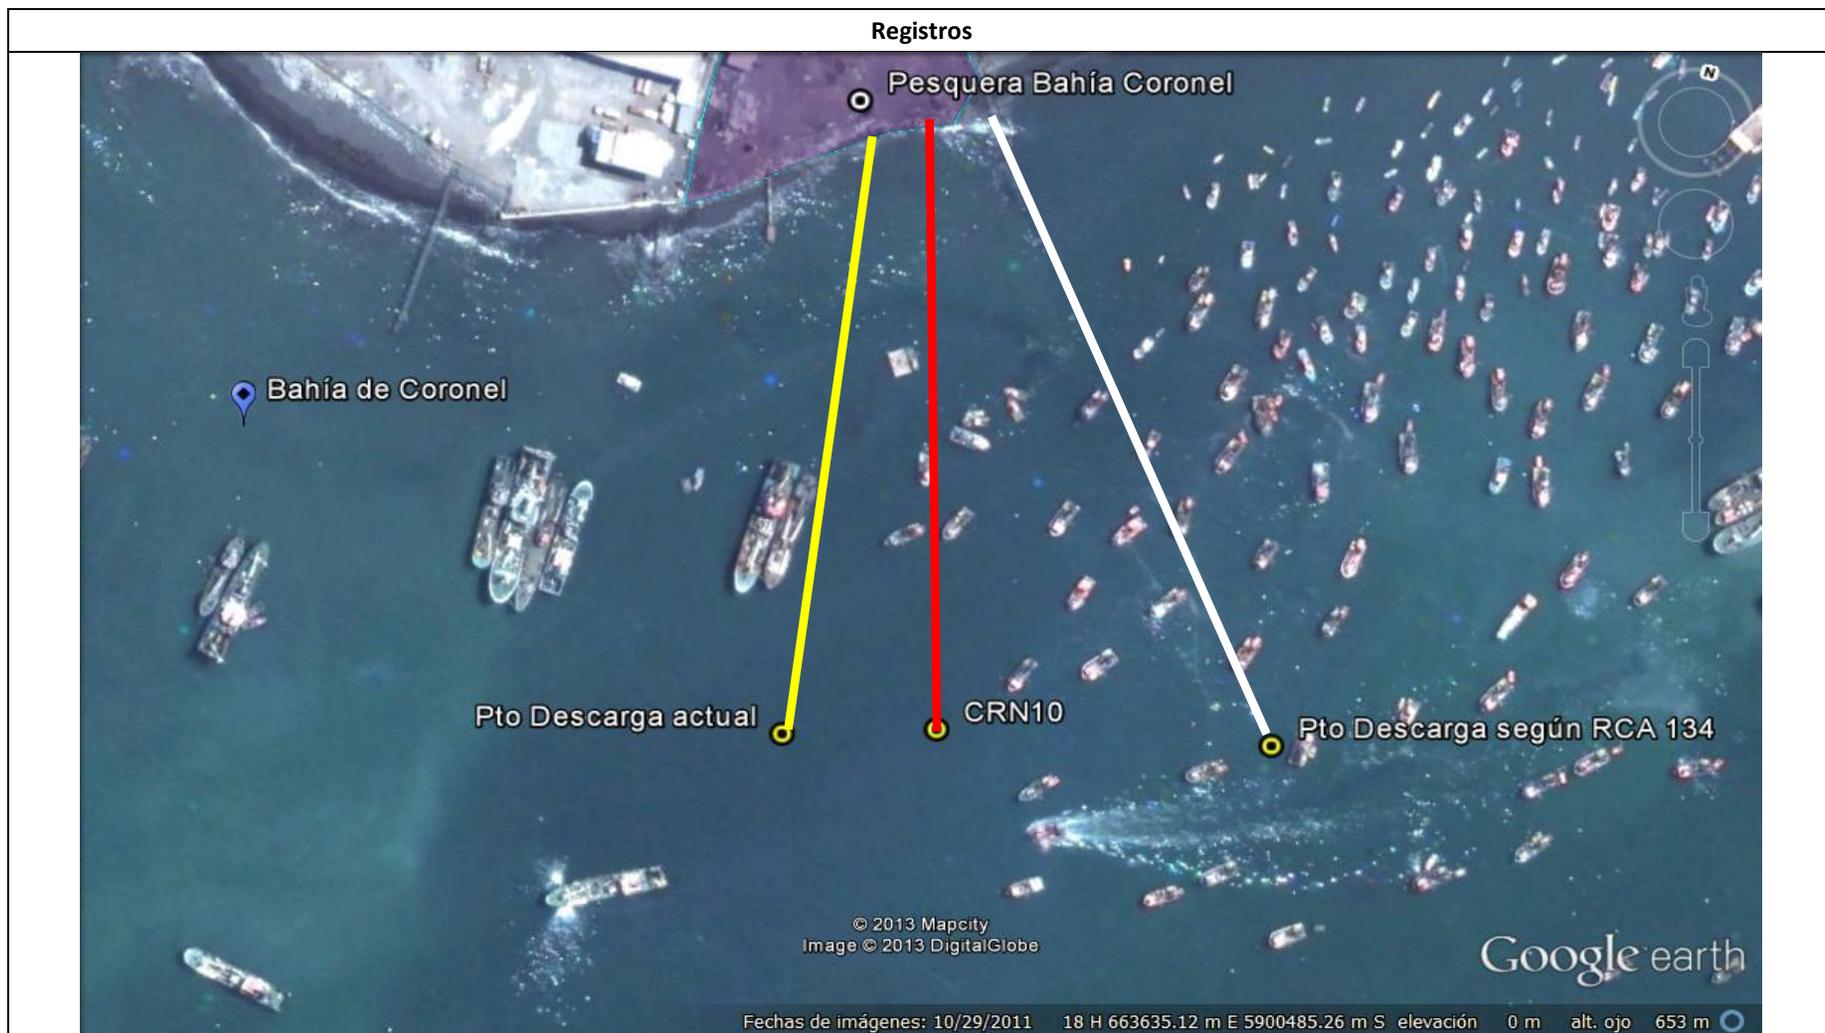
Figura 6.

- De la revisión efectuada en gabinete al Informe Final de PVA correspondiente a la campaña de agosto de 2012, se constata que el titular identifica en la la figura 6, en color rojo, el trazado de un emisario submarino como el correspondiente a la Pesquera Bahía Coronel y que finaliza en el punto CRN10. (Ver Figura 6)

Los resultados informados en el PVA para el punto CRN10 identificado como “punto de descarga”, no corresponden a las coordenadas establecidas por la RES DGTM y MM ORD 12600/1078 VRS en los subpuntos 2.a) y 2.c) por lo que el muestreo en medio receptor no se está realizando en el punto de descarga fijado en la RCA 134/2005 además de no concordar con el punto de descarga existente (Ver Tabla 1, Figuras 6 y 7 y Anexo 4).

En definitiva, No se da cumplimiento a los requisitos establecidos para el Programa de Vigilancia Ambiental, verificándose que el punto de descarga monitoreado y reportado como CRN10 en el Informe Final del PVA correspondiente a la Campaña de Agosto 2012 para el emisario submarino en operación, no concuerda con los puntos establecidos por la RES DGTM y MM ORD 12600/1078 VRS, con el punto de descarga fijado en la RCA 134/2005 y con el punto de descarga verificado en terreno.

Figura de elaboración propia mediante el programa Google Earth, donde se muestra el punto de descarga del Emisario original (en blanco) señalado en la RCA 134/2005 respecto del punto de descarga del punto CRN10 del PVA (en rojo) y del punto de descarga en operación (en amarillo)

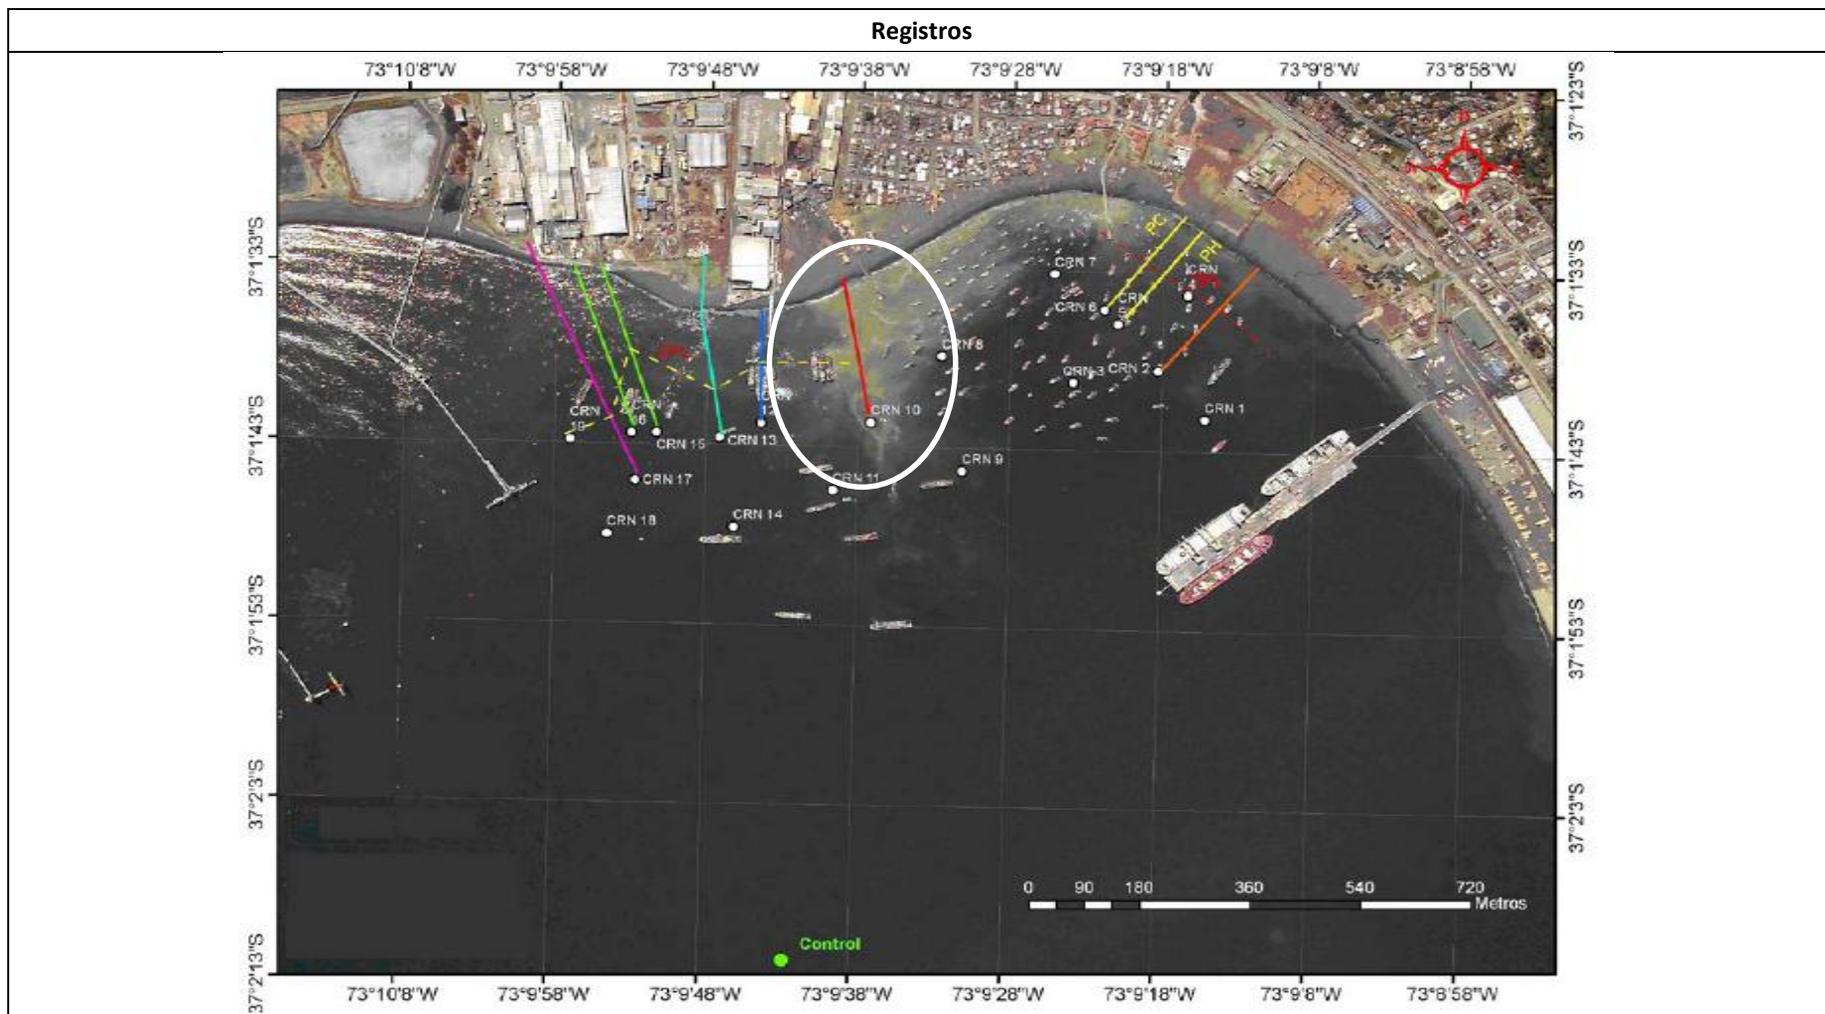
Figura 7.

En la Figura 2.1 extraída del Informe Final del PVA Bahía de Coronel correspondiente a la Campaña de Agosto 2012 que aquí se presenta, e informado durante el mes de Enero 2013, se identifica al punto CRN10 como extremo final (difusor) del emisario submarino (en rojo) de la Pesquera Bahía Coronel

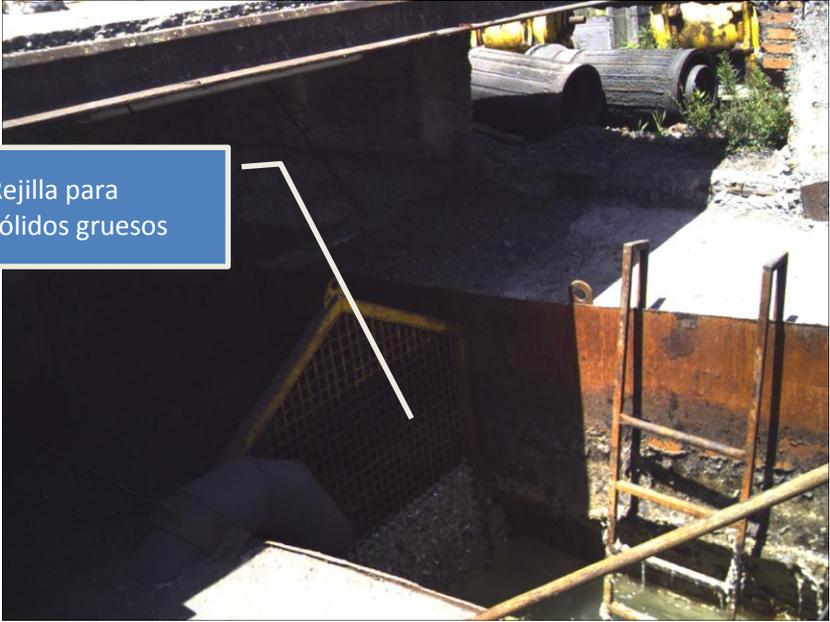
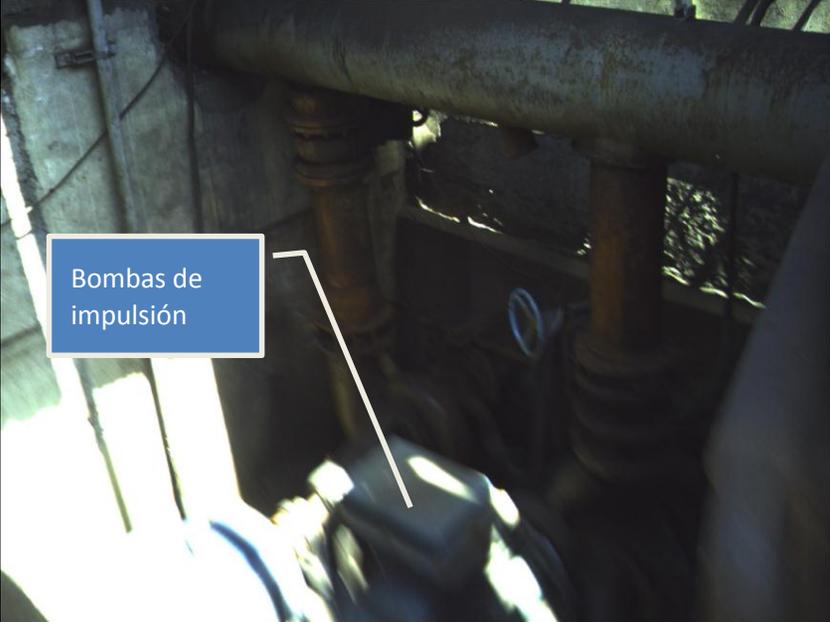
Número de Hecho Constatado: 8	Estación: 4 y 5
<p>Exigencia: Con relación a la exigencia asociada al punto de monitoreo de residuos líquidos antes de su descarga mediante emisario al cuerpo receptor, se procede a verificar la siguiente exigencia:</p> <p>RCA 134/2005 Considerando 9.3.2: <i>“Respecto al programa de monitoreo de Riles y al Programa de Vigilancia Ambiental:</i></p> <p>a) <i>El programa de monitoreo de residuos líquidos deberá considerar como mínimo lo que a continuación se presenta:</i></p> <ul style="list-style-type: none"> • <i>Punto de monitoreo: Se deberá realizar en una cámara de monitoreo ubicada fuera de la línea de cierre de la planta.”</i> 	
<p>Hecho(s) constatado(s) durante la fiscalización:</p> <p>a. Se constata visualmente durante la inspección, que el punto de muestreo empleado por la empresa para la realización de los monitoreos de autocontrol, corresponde a la cámara de carga del emisario submarino donde confluyen y se mezclan las distintas corrientes de residuos líquidos, emplazada dentro de las instalaciones del establecimiento. Estas corrientes corresponden a los residuos líquidos enviados desde la planta de tratamiento de Riles, y las aguas de enfriamiento de la <i>pata barométrica</i>.</p> <p>b. Dentro de dicha instalación, se constata la presencia de 3 bombas de impulsión en operación al momento de la inspección.</p> <p>c. Se verifica en terrenos de playa tanto al inicio de antiguo emisario como del nuevo emisario submarino, que no existe una cámara de muestreo fuera de la línea de cierre de la planta</p>

Fotografía 7.		Fecha : 11-03-2013	Fotografía 8.		Fecha : 11-03-2013
Coordenadas WGS84	Norte: 5.900.790	Este:663.552	Coordenadas WGS84	Norte: 5.900.781	Este: 663.558
Descripción Medio de Prueba: Se observa rejilla de retención de sólidos al interior de cámara de carga ubicada dentro de las instalaciones de la planta pesquera.			Descripción Medio de Prueba: Se observa una de las tres bombas de impulsión instalada bajo nivel, a un costado de la cámara de carga

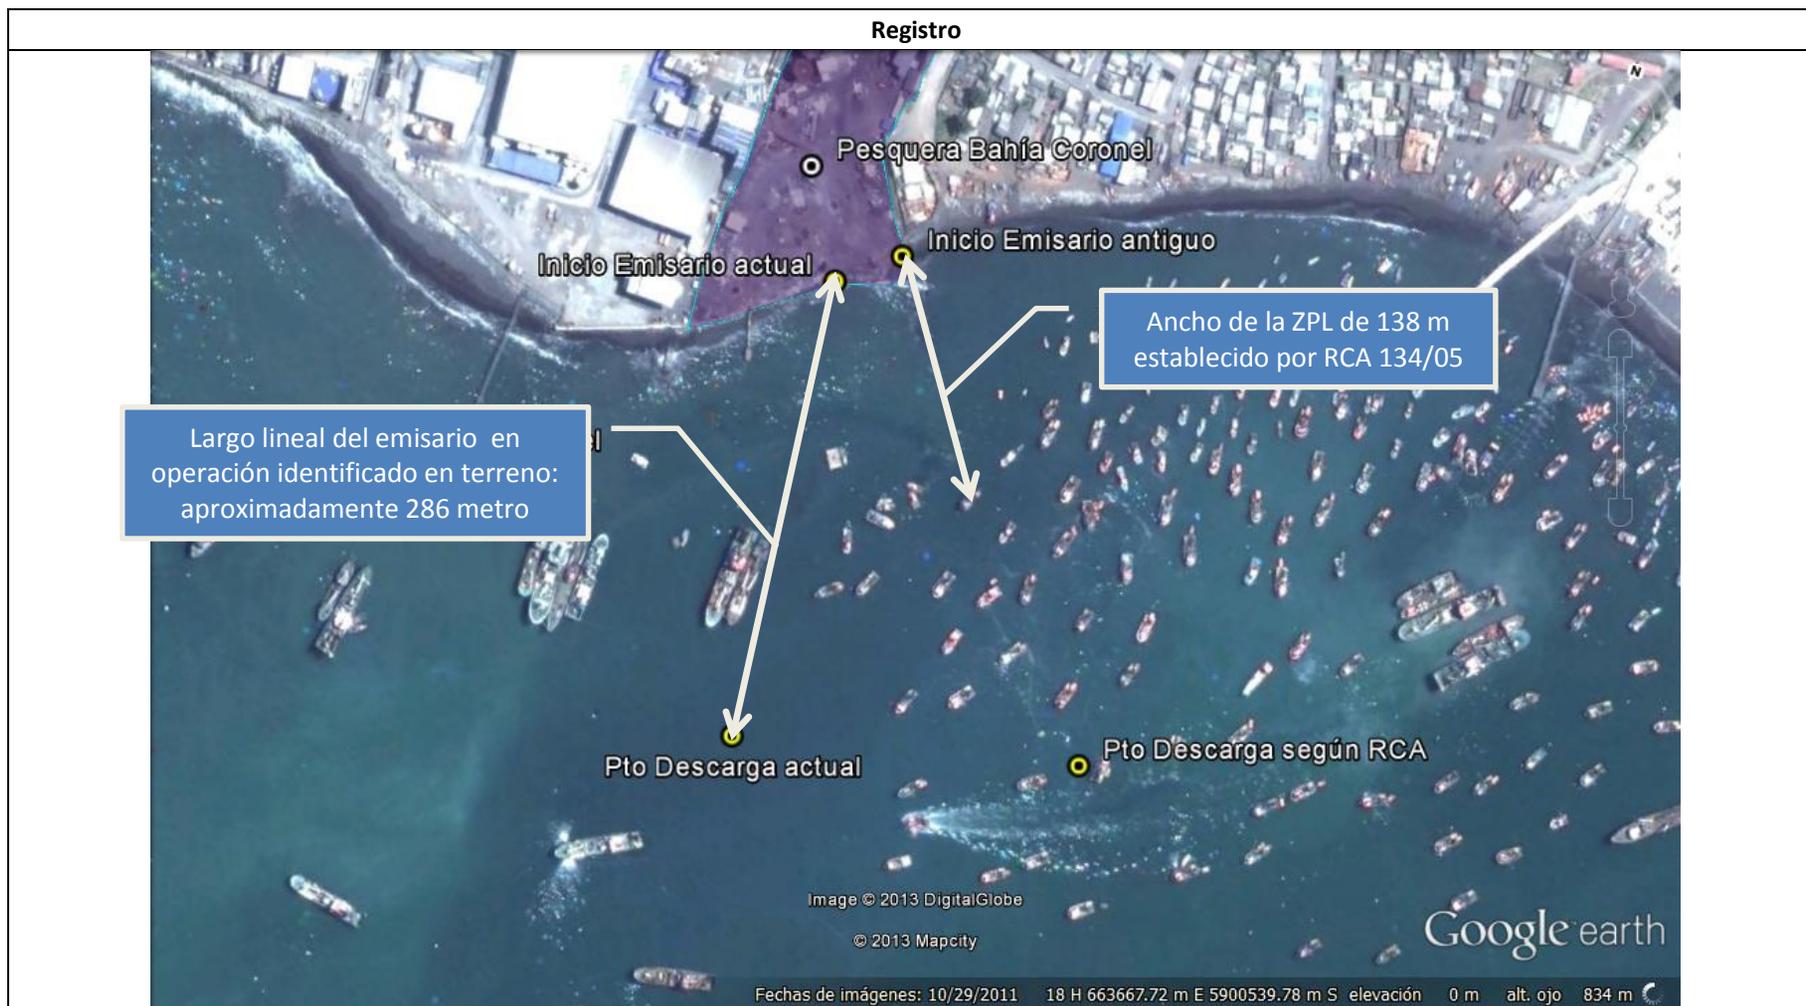
Figura 8.

<p>Hecho(s) constatado(s) durante la fiscalización:</p> <p>a. Analizados los antecedentes asociados al emisario submarino en operación, distinto del emisario antiguo evaluado ambientalmente, y en consideración a los antecedentes remitidos por el titular analizados en Anexo 3, se puede establecer que la Zona de Protección Litoral determinada para el emisario antiguo (138 metros), no aplica para el emisario submarino en operación, por lo que no se encuentra determinado el ancho de la Zona de Protección Litoral aplicable a la condición actual fiscalizada por la SMA. En consecuencia, el titular no ha presentado antecedentes que permitan acreditar que el emisario submarino en operación se encuentra descargando dentro de la ZPL, y por ende no acredita si cumple con los límites establecidos en el DS N° 90/2000 del MINSEGPRES. Cabe señalar que la determinación del ancho de la ZPL es particular al trazado de cada emisario, pues depende de las condiciones específicas de batimetría de éste.</p> <p>b. Evaluada mediante la herramienta Google Earth, la distancia lineal existente entre el punto de inicio y el punto de descarga del nuevo emisario submarino en operación, es de 288 metros lineales, siendo su ubicación diferente a la ZPL informada durante la evaluación ambiental de la RCA 134/2005.</p>

La figura 8 fue desarrollada mediante Google Earth, utilizando las coordenadas medidas en terreno por fiscalizadores de la SMA, y las coordenadas establecidas en la RCA 134/05 de COREMA Biobío. En ella se muestra el ancho original de la ZPL establecido en 138 metros lineales en el trazado original, y el largo del emisario constatado en terreno.

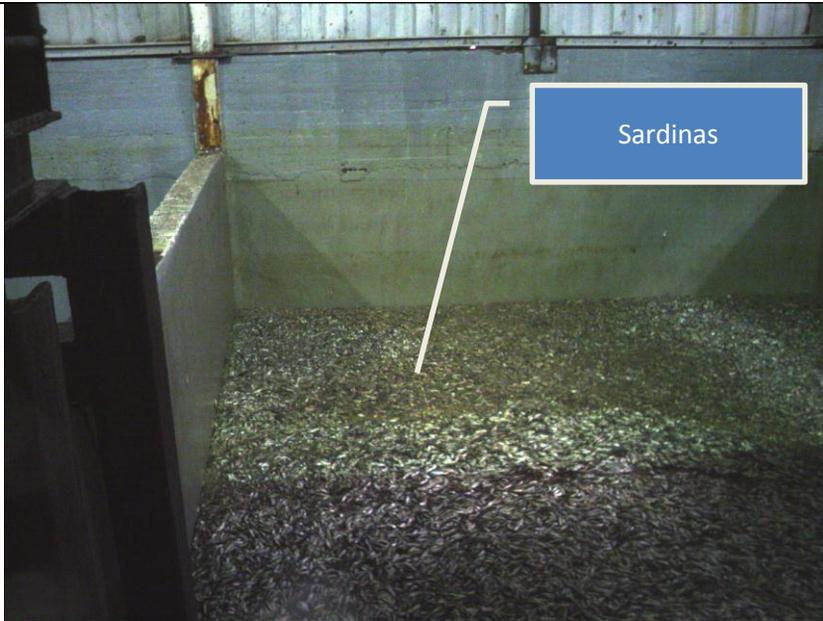
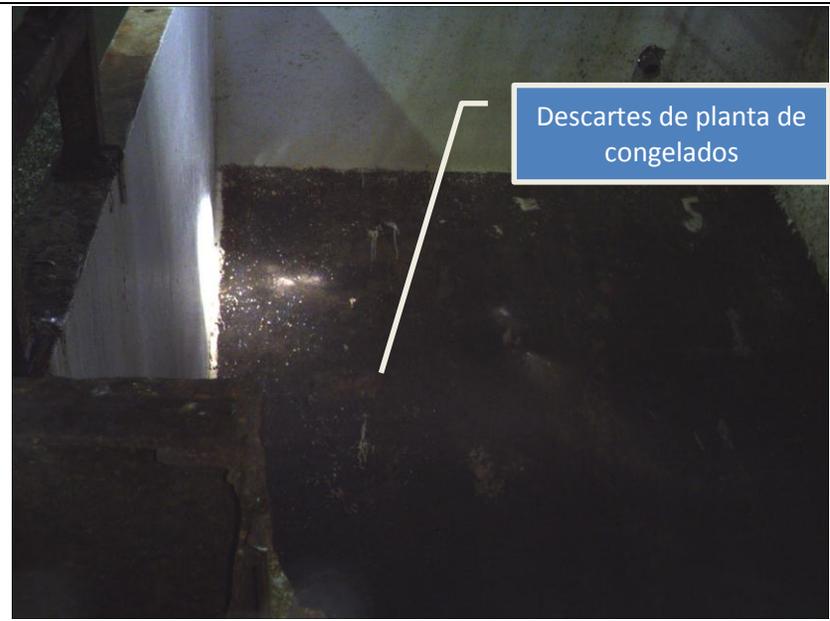
Hecho(s) constatado(s) durante la fiscalización: a. Durante la fiscalización, se procede a inspeccionar el sector de acumulación de materia prima, observándose 2 pozos de 150 m ³ cada uno, no percibiéndose olores molestos en el área. b. Se verifica la existencia de 1 pozo con 100 ton descartes de planta de congelados, y el otro con 140 ton de sardinas, los cuales están a la espera de ser procesados en planta de harina. c. Se constata en terreno que los descartes de planta de congelados acopiados en uno de los pozos no se encuentran con hielo al momento de la fiscalización. Marcelo Soto, Jefe de Planta, informa que el uso de hielo es sólo para contingencias en que la planta de harina no pueda procesar la pesca acopiada, por lo que los descartes se encuentran a la espera de finalizar la descarga de sardinas para reiniciar el proceso de elaboración de harina de pescado.

Fotografía 9.		Fecha :11-03-2005		Fotografía 10.		Fecha :11-03-2005	
Coordenadas WGS84	Norte: 5.900.810	Este: 663.572		Coordenadas WGS84	Norte: 5.900.810	Este: 663.572	
Descripción Medio de Prueba: En registro fotográfico, se observa pozo de acumulación de materia prima con sardinas a la espera de ser procesadas en planta de harina de pescado				Descripción Medio de Prueba: En registro fotográfico, se observa pozo de acumulación de materia prima con descartes de la planta de congelados, consistentes en partes y vísceras de pescados, a la espera de ser procesados en planta de harina de pescado

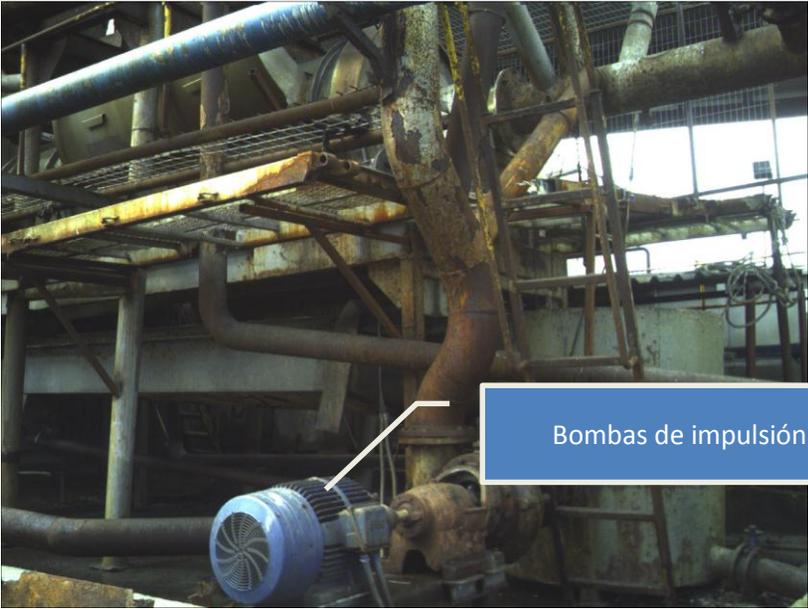
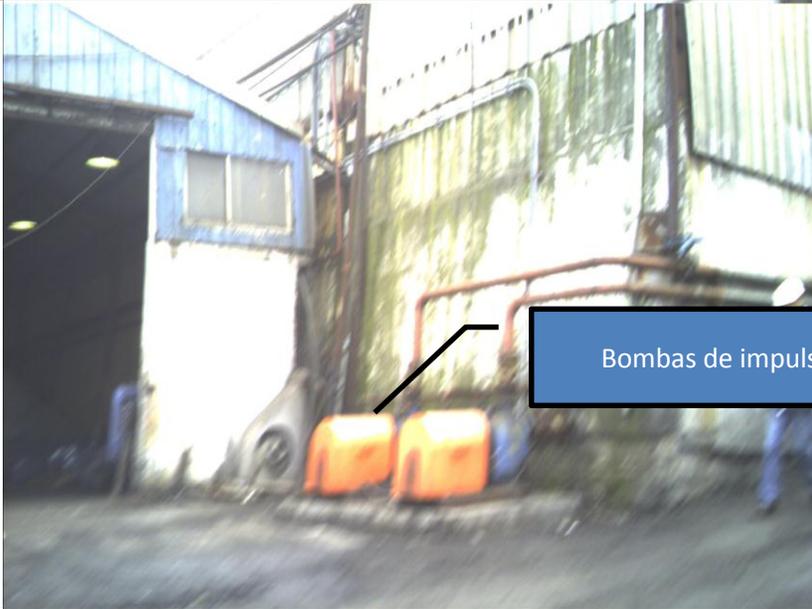
a. De la revisión del registro fotográfico obtenido en terreno durante la inspección, se constata que las bombas instaladas en el exterior del sector de Pozos de acumulación de residuos líquidos y Planta de Tratamiento de Residuos Líquidos (PTRILES), destinadas a recircular dichos residuos desde y hacia la PTRiles, no se encuentran emplazadas dentro de una sala especial destinada a controlar las emisiones de ruidos molestos.			
Registros

Fotografía 3.		Fecha : 11-03-2013	
Coordenadas WGS84		Norte: 5.900.795	Este: 663.579
Descripción Medio de Prueba: En la fotografía 11, se observa motor de bomba de impulsión sin cubierta acústica protectora		Descripción Medio de Prueba: En la fotografía 12, se observa bombas de recirculación adyacente a edificio de pozos de acumulación de residuos líquidos, fuera de una sala acústica protectora. Fotografía fue tomada a 16 metros de distancia de las bombas, desde la PTRILES

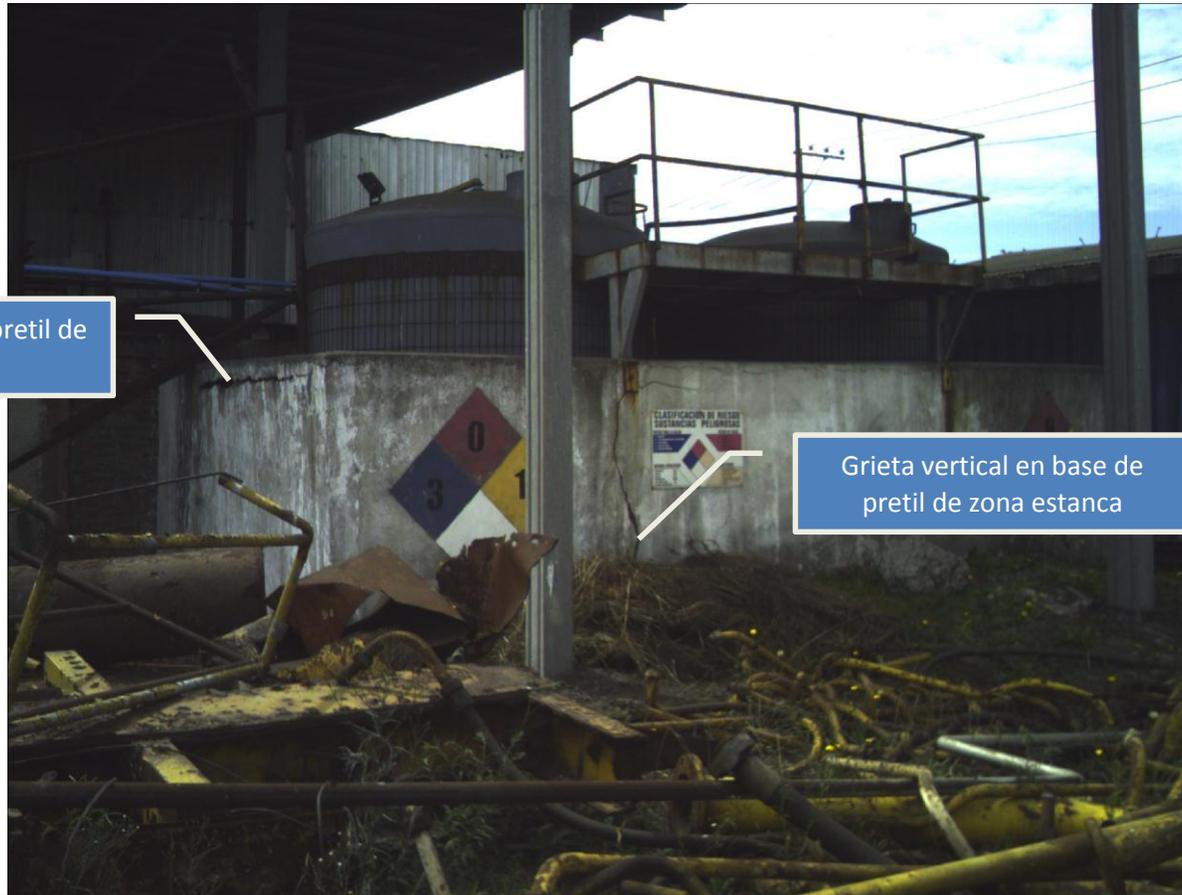
Inspeccionado el pretil de contención de los estanques de Cloruro Férrico y Soda (Rombo de señalización 3-0-1 de Sustancias Peligrosas), que indica contener sustancias extremadamente peligrosas para la Salud e inestables si se calientan, se observa que se encuentra agrietado, por lo que perdió su condición de estanqueidad como sistema de contención de derrames frente a situaciones de emergencia.

Por lo anterior, en caso de emergencia por rotura de estanques o cañerías, el área estanca no cumpliría la función de contener eventuales derrames, permitiendo que los químicos peligrosos llegaran al suelo, infiltrando, contaminando el suelo ubicado dentro de las instalaciones de la empresa.

En consecuencia, se constata que el pretil de los estanques de Cloruro Férrico y Soda, se encuentra agrietado, por lo que perdió su condición de estanqueidad como sistema de contención de derrames para protección del suelo y cuerpo de agua subterráneo frente a situaciones de emergencia por roturas de estanques o cañerías

Grieta horizontal en pretil de zona estanca

Grieta vertical en base de pretil de zona estanca

En registro fotografía N° 13, se observan grietas horizontal y vertical en la estructura del pretil de contención de derrames, de la zona estanca destinada al almacenamiento de sustancias peligrosas 3-0-1 (Peligrosa para la salud) según Norma Chilena Oficial NCh 2190.Of93

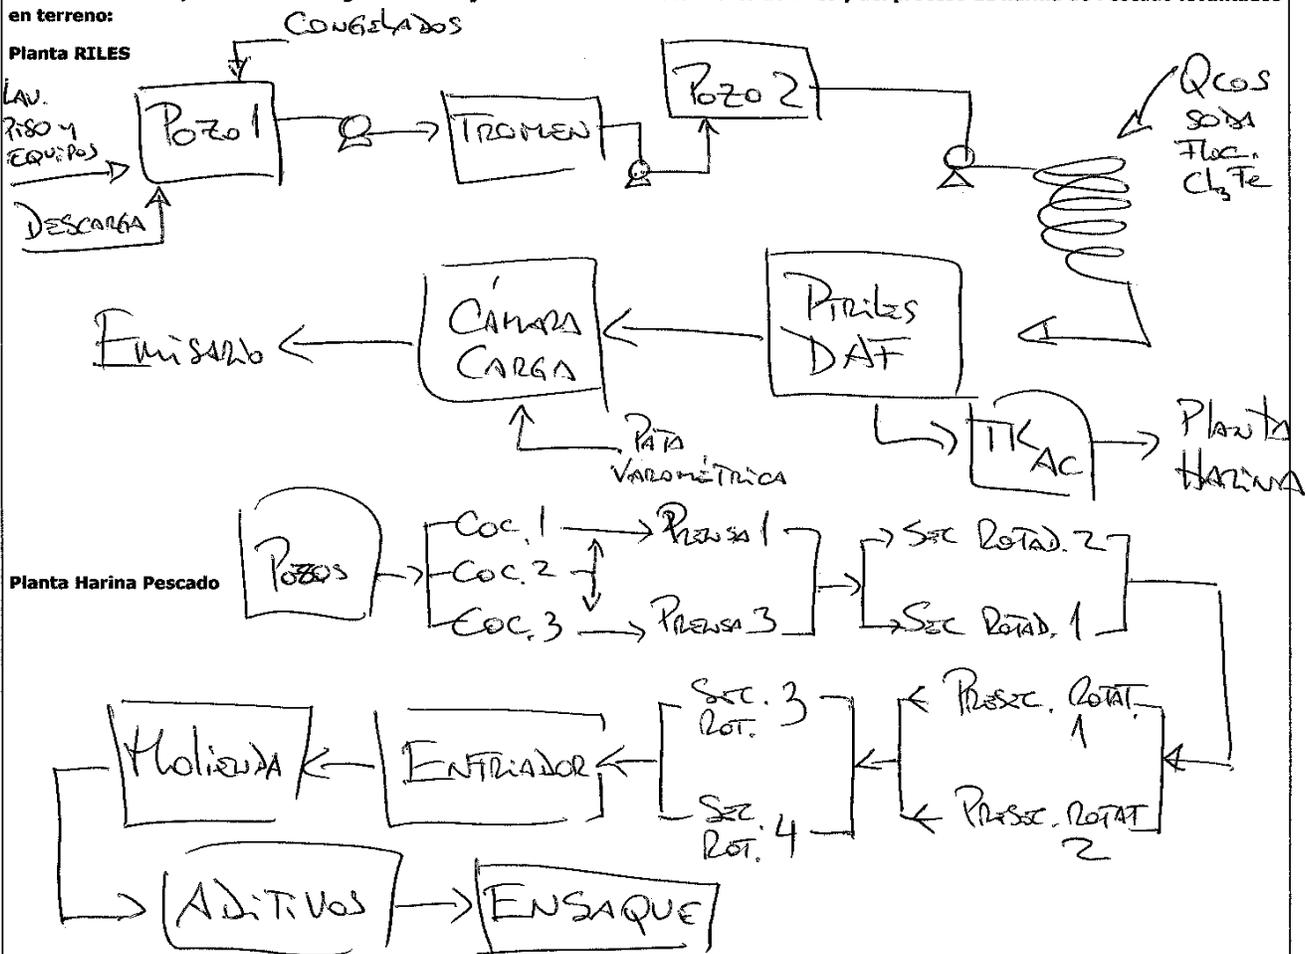
A continuación se presentan los diagramas de flujo de la Planta de Tratamiento de Riles y del proceso de harina de Pescado levantados en terreno:
