## INFORME DE FISCALIZACIÓN AMBIENTAL

### INSPECCIÓN AMBIENTAL

PLANTEL EL MANSO – SECTOR MAITENLAHUE

DFZ-2013-269-INTER-RCA-IA

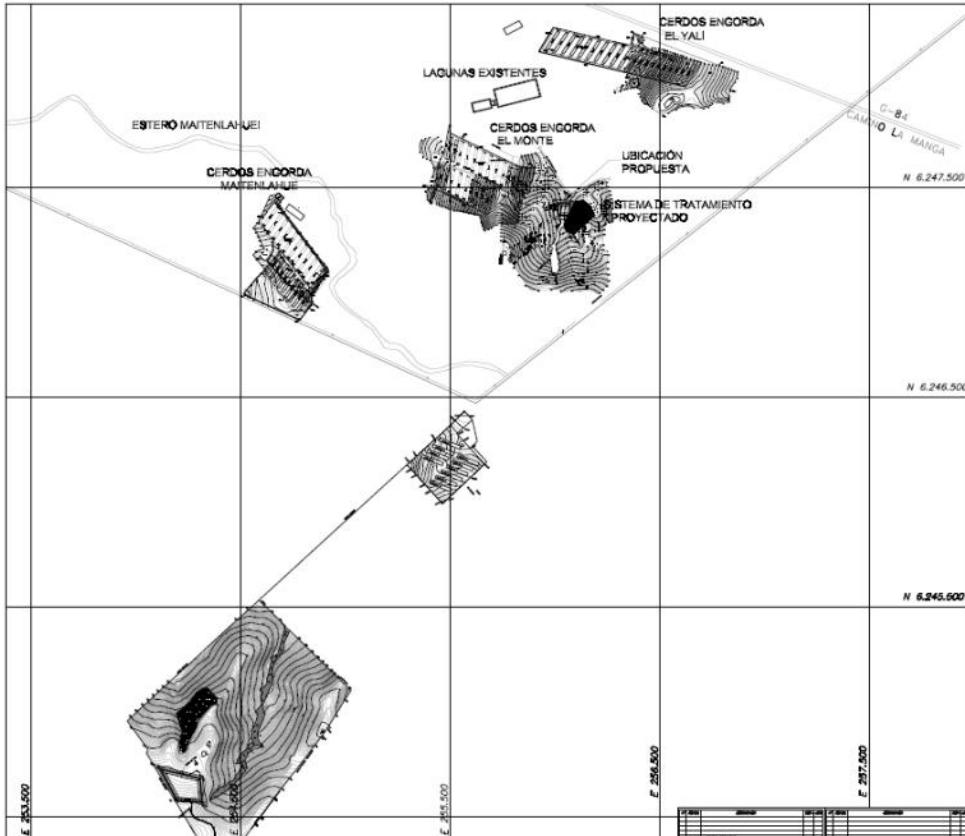
<p>Imagen 3 (Fuente Anexos expediente SEIA)</p>

<b>Fase en que se encuentra la actividad, proyecto o fuente:</b> Operación.	<b>Mano de Obra de la Fase:</b> 18 operarios
<b>Layout:</b>

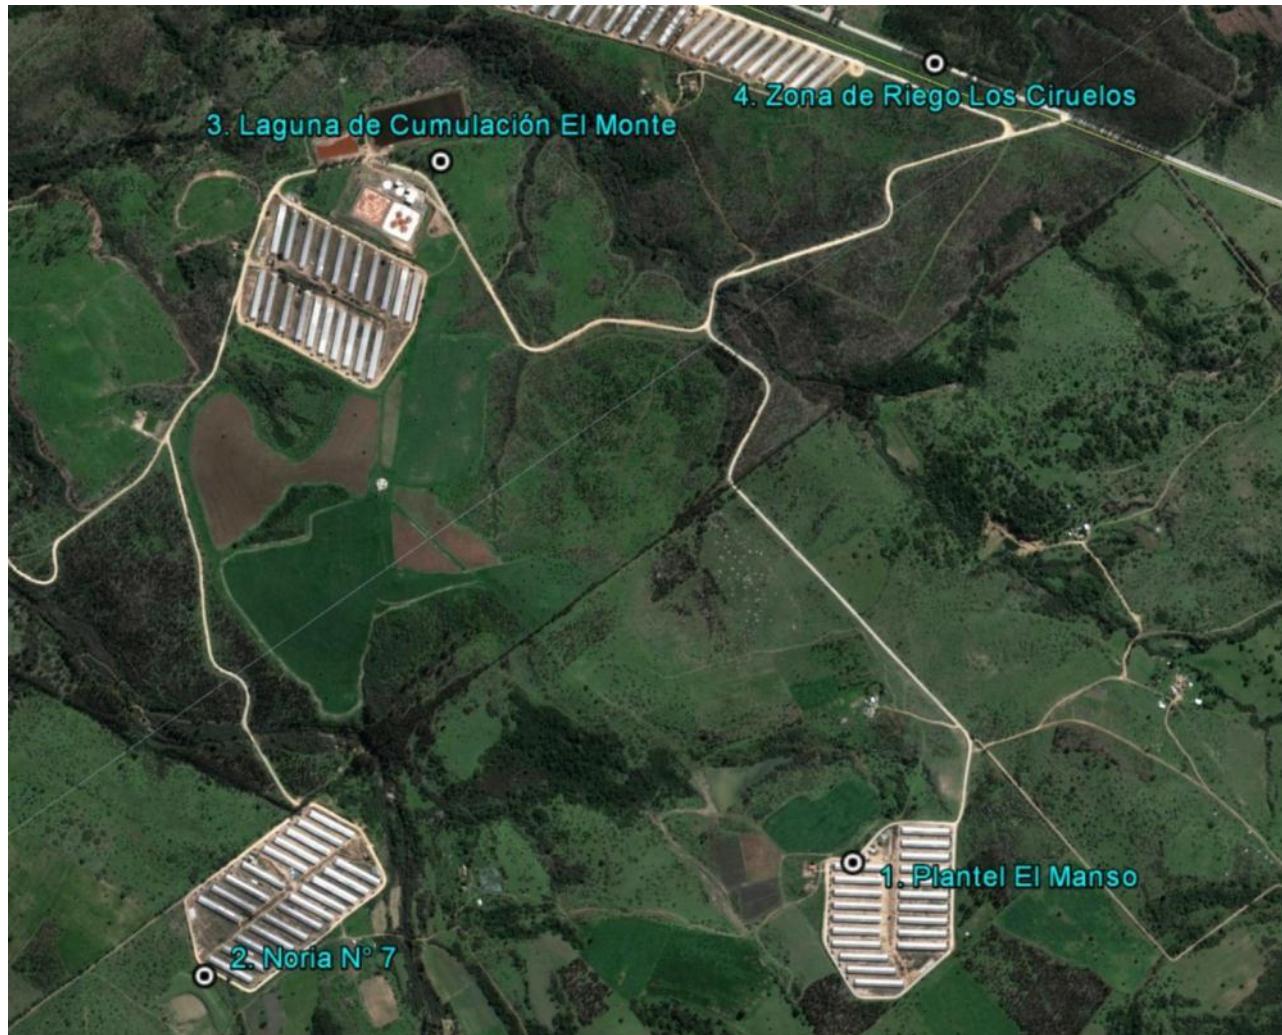
Imagen 4 (Fuente Google Earth Pro V. 7.0.2.8415)

Punto Mapa	Coordinadas Norte	Coordinadas Este	Nombre del sector	Descripción Estación
1	6.245.019	256.573	Plantel El Manso	Uno de los planteles de cerdos que cuenta la instalación.
2	6.244.758	255.221	Noria Numero 7	Punto de monitoreo de aguas subterráneas, aguas arriba.
3	6.246.487	255.551	Laguna de acumulación El Monte	Laguna de acumulación de aguas tratadas.
4	6.246.687	256.714	Zona de Riego Los Ciruelos	Zona de disposición de aguas tratadas.

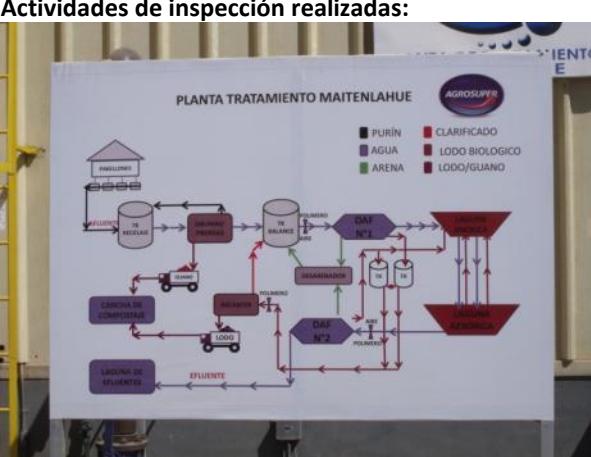
<p>Fotografía 1 (DSCF1413) (N 6.246.487 E 255.551)</p> </div> <div style="flex: 2;">

<p>Fotografía 2 (DSCF1416)</p> </div> </div>			<b>Descripción Medio de Prueba:</b> <p>Fotografía 1. Muestra esquema de funcionamiento sistema de tratamiento.</p> <p>Fotografía 2. Estanque anaeróbico, en desuso, al fondo sistema de remoción de sólidos.</p>

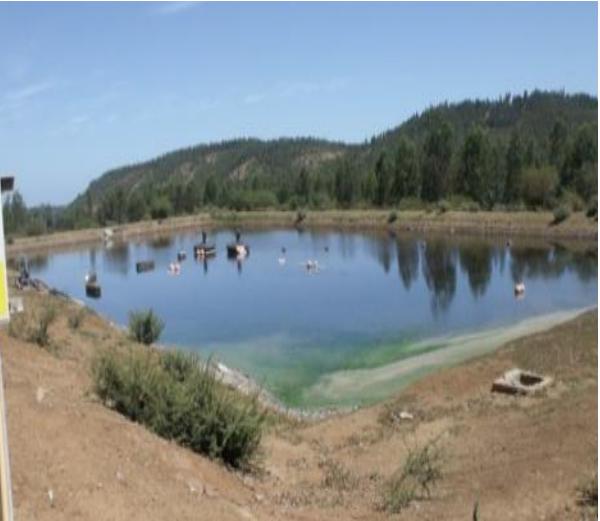
Fotografía 3 (DSCF1436)

Fotografía 4 (DSCF1440)	<b>Descripción Medio de Prueba:</b> Fotografía 3. Muestra laguna chica el monte. Fotografía 4. Se visualiza laguna grande el monte, pendiente con huellas de movimiento de camiones.

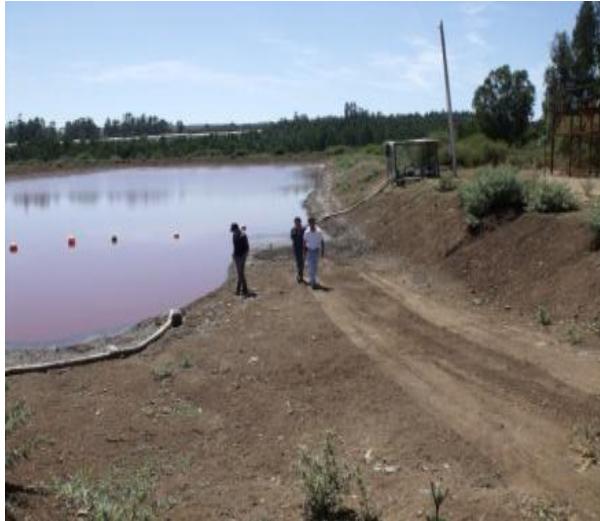
- ② Se visitan 2 lagunas de acumulación de aguas tratadas, diferenciándose entre estas con los nombres de laguna chico el monte y laguna grande el monte. observándose en esto el mismo pendiente que permite el ingreso de camiones, tráileres de vehículos en el caso pendiente y vertimiento reciente de fluido sin conocer su procedencia. Se adjunta (efectiva) registro fotográfico el cual demuestra que la descarga se realizó en forma reciente.

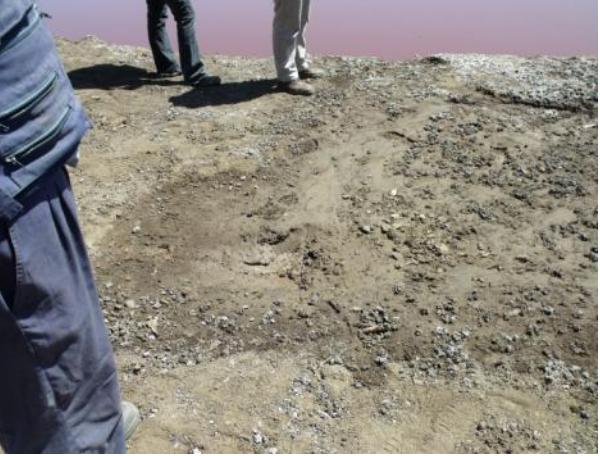
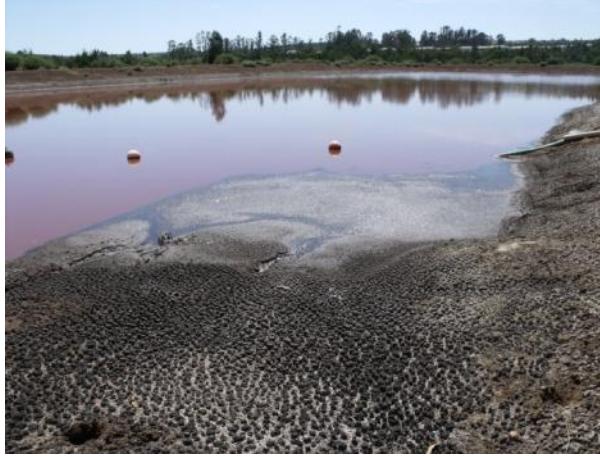
De las actividades de fiscalización ambiental, se puede indicar que se constató en las piscinas de almacenamiento de residuos líquidos tratados, indicios de descargas y/o retiros de líquidos a través de camiones.

Fotografía 6 (DSCF1443)	Fotografía 5 y 6. Se observa en laguna grande el monte, indicio de derrame de líquido.

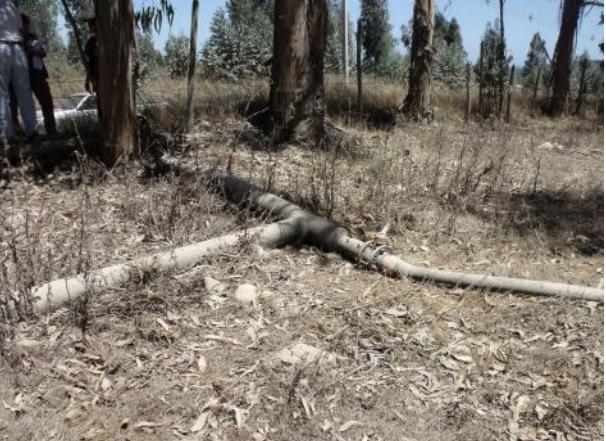
Fotografía 7 (DSCF1455) (N 6.246.687E 256.714)

Fotografía 8 (DSCF1459)	<b>Descripción Medio de Prueba:</b> Fotografía 7. Muestran cañerías de PVC para conducción de RIL tratado a zona de riego.  Fotografías 8. Muestra surcos de riego.

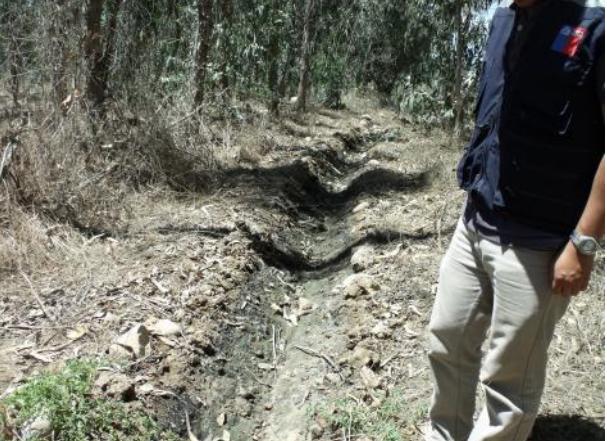
- ⑤ Se visita zona de riego los cimelos, se constatan zanjas de 30 cm aproximado, separados entre 3 a 4 metros entre ellos. Se observan los tubos de HDPE (polietileno de alto densidad).

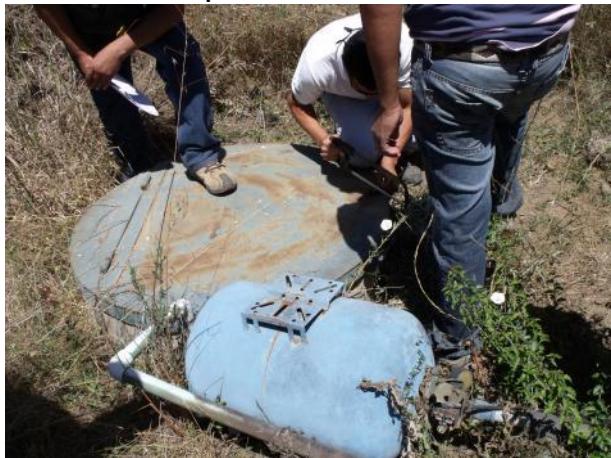
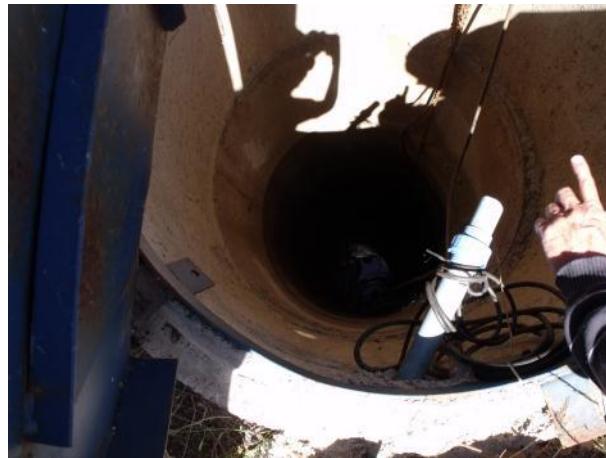
Fotografías 9 y 10. Muestran noria número 7.

- ③ Se visita Nueva 7, ubicada en el sector el milagro, ubicada al sur del poblado el milagro. Dicha nueva se utiliza como punto de monitoreo aguas arriba y se visualiza espejo de agua a una profundidad de 4 a 5 metros. Se efectúa registro fotográfico.
