## INFORME DE FISCALIZACIÓN AMBIENTAL

### INSPECCIÓN AMBIENTAL

### PISCICULTURA ESTERO PEUCO

DFZ-2013-28-IX-RCA-EI

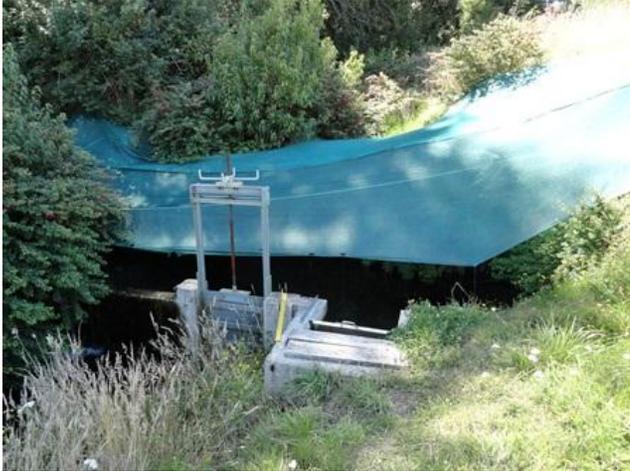
<p><b>Fotografía 1.</b> 21 de Febrero del 2013</p>

<p>Se inspeccionó ocularmente la bocatoma del punto de captación, constatando la presencia de rejilla.</p> <p>La fotografía 1, muestra la bocatoma en Estero Peuco. La fotografía 2, muestra la rejilla en la Bocatoma.</p> <p>Además, los hechos fueron constatados en el Acta de Inspección Ambiental registrada en Anexo 1 del presente informe.</p>

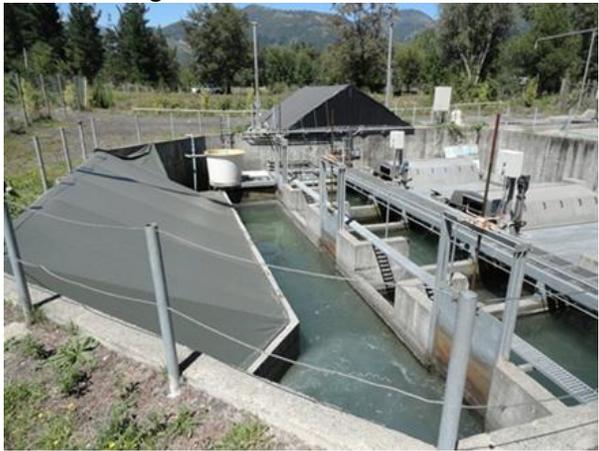
<p><b>Actividades de inspección realizadas:</b> Inspección y registro fotográfico.</p>		<p><b>Descripción Medio de Prueba:</b></p>		
<p><b>Fotografía 3.</b> 21 de Febrero del 2013.</p>

<p>Se inspeccionó ocularmente el sistema de tratamiento de RILes, constatándose que éste esta operativo. Además se constata la existencia de dos piletas de concreto que funcionan como decantadores.</p> <p>Las fotografías 3 y 4 muestran el Sistema de tratamiento de RILes.</p> <p>Además, los hechos fueron constatados en el Acta de Inspección Ambiental registrada en Anexo 1 del presente informe.</p>

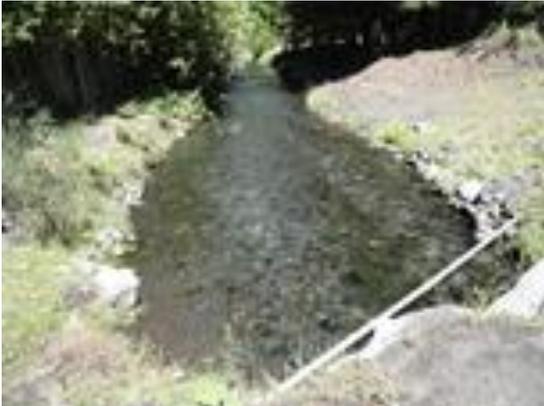
<p><b>Actividades de inspección realizadas:</b> Inspección y registro fotográfico.</p>		<p><b>Descripción Medio de Prueba:</b></p>	
<p><b>Fotografía 5.</b> 21 de Febrero del 2013.</p>

<p>Se inspecciona ocularmente el cuerpo receptor, constatándose los hechos descritos, así mismo se constata la existencia de las dos piletas de concreto.</p> <p>Las fotografías 5 y 6 muestran el punto de descarga del efluente en el Estero Peuco.</p> <p>Además, los hechos fueron constatados en el Acta de Inspección Ambiental registrada en Anexo 1 del presente informe.</p>

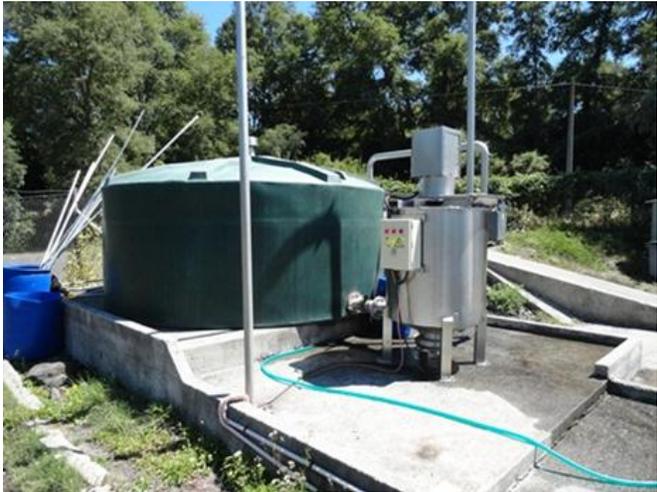
<p><b>Fotografía 7.</b> 21 de Febrero del 2013.</p>

<p>Se inspecciona ocularmente el sistema de ensilaje, la fotografía 7, muestra dicho sistema de la piscicultura.</p> <p>Además, los hechos fueron constatados en el Acta de Inspección Ambiental registrada en Anexo 1 del presente informe.</p>

5	Manejo de Mortandades (ensilaje)	<p><b>RCA N° 30/2005, Considerando 3:</b></p> <p>Para la disposición final de los peces muertos se contempla su disposición en contenedores herméticos y su envío a lugares autorizados (por ejemplo: Planta reductora para producción de harina y aceite de pescado).</p>	<p>Los peces muertos no son dispuestos en “contenedores herméticos” para su envío a lugares autorizados, sino mediante un sistema de ensilaje que no se encuentra contemplado en la evaluación ambiental.</p> <p>Se debe considerar que el literal o) del Artículo 3 del Reglamento del Sistema de Evaluación de Impacto Ambiental (SEIA), indica que deberán someterse a dicho sistema: “...sistemas de tratamiento y disposición de residuos industriales líquidos o sólidos.”, en el literal o.8) se especifica el ingreso de “Sistemas de tratamiento y/o disposición de residuos industriales sólidos”.</p> <p>El SEA Región de la Araucanía se pronunció sobre dicho sistema de ensilaje mediante Carta N°90/2009 de CONAMA, en que establece que se trata de un sistema de tratamiento de residuos sólidos, pero es considerado una mejora por lo que no ingresa al SEIA. Dicha conclusión no se condice con la letra o.8 del RSEIA, ni con lo informado por la CGR mediante Dictámen 31.287/2010.</p>
