INFORME DE FISCALIZACIÓN AMBIENTAL

INSPECCIÓN AMBIENTAL

MINA EL SOLDADO

DFZ-2013-303-V-RCA-IA

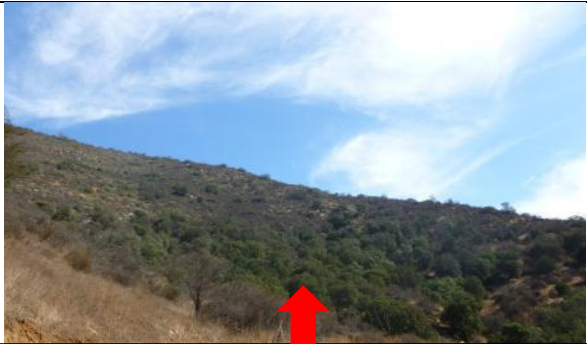
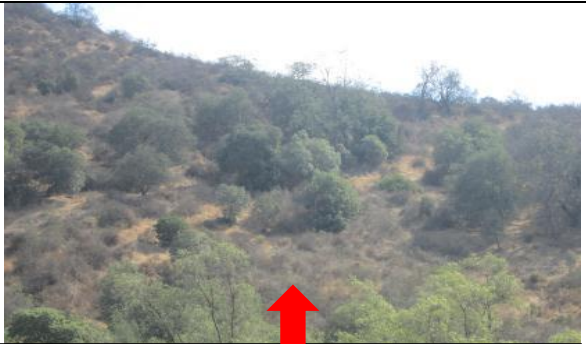
<p align="center">Vista general sector de plantación suplementaria UG 12</p>

<p align="center">Vista detalle sector de plantación suplementaria UG 12</p>	
Fotografía 1.	Fecha : 22 de abril de 2013.	Fotografía 2.	Fecha : 22 de abril de 2013.
Coordenadas WGS84	Norte: 6.382.958 Este: 298.428	Coordenadas WGS84	Norte: 6.382.958 Este: 298.428
Descripción Medio de Prueba: Vista de detalle ladera poniente sector “Cordón de La Chacana” correspondiente a la Unidad de Gestión N° 12, en la cual no se presenta plantación suplementaria.		Descripción Medio de Prueba: Vista general de ladera poniente sector “Cordón de La Chacana” correspondiente a la Unidad de Gestión N° 12, en la cual no se presenta plantación suplementaria.

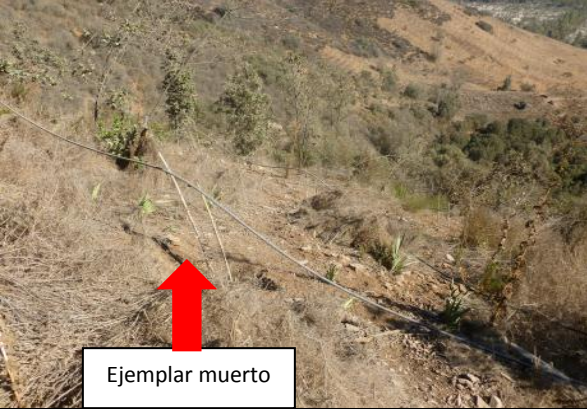
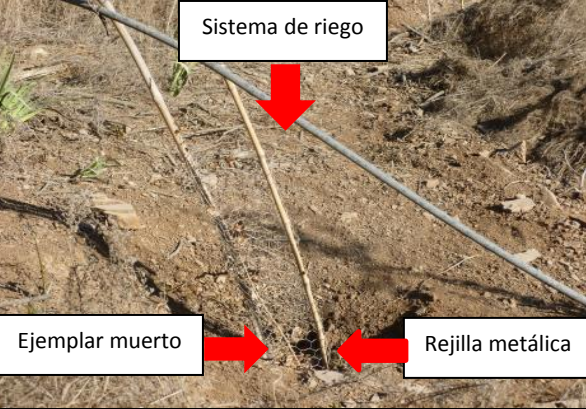
<p align="center">Ejemplar muerto</p>

<p align="center">Sistema de riego</p> <p align="center">Ejemplar muerto Rejilla metálica</p>		
Fotografía 3.	Fecha : 22 de abril de 2013.	Fotografía 4.	Fecha : 22 de abril de 2013.

Coordenadas WGS84	Norte: 6.383.618 Este: 299.628	Coordenadas WGS84	Norte: 6.383.618 Este: 299.628
Descripción Medio de Prueba: Vista general sector “Área superior Patio Chatarra” correspondiente a la Unidad de Gestión N° 11, en la cual se presenta plantación suplementaria en una superficie aproximada de 1,5 hectáreas con sistema de riego constituido por cañería de pvc.		Descripción Medio de Prueba: Vista detalle de ejemplar muerto, cubierta metálica y sistema de riego en el sector de plantación suplementaria de la Unidad de Gestión N° 11.

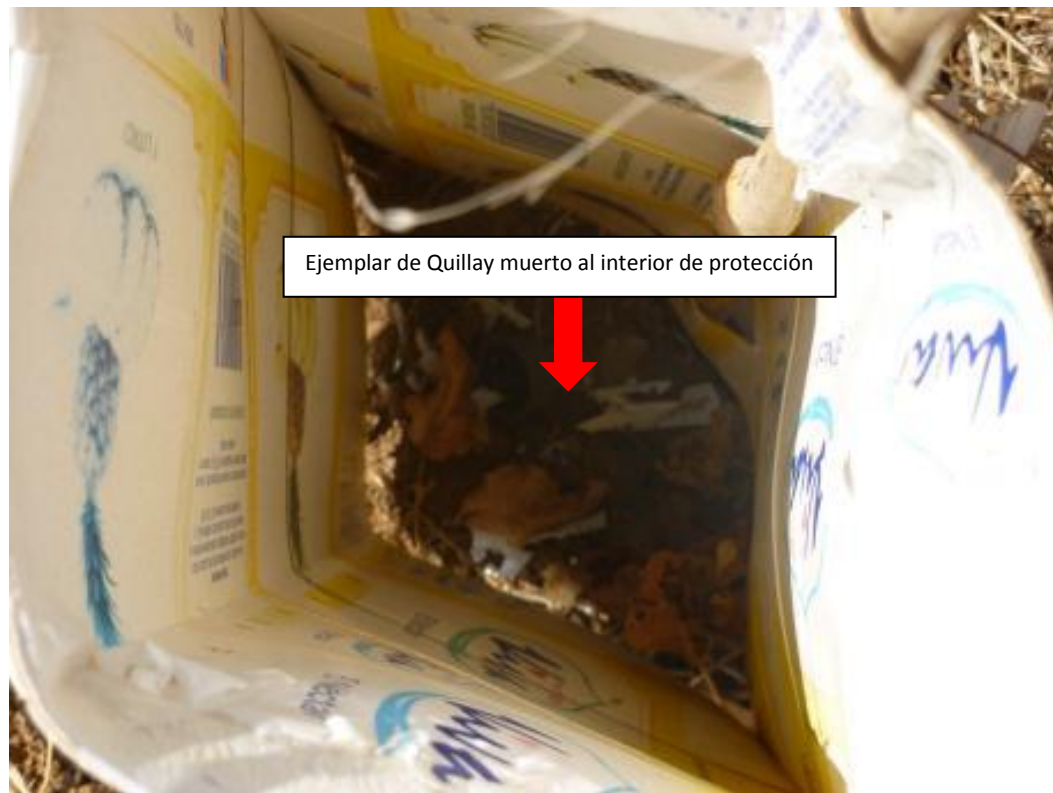
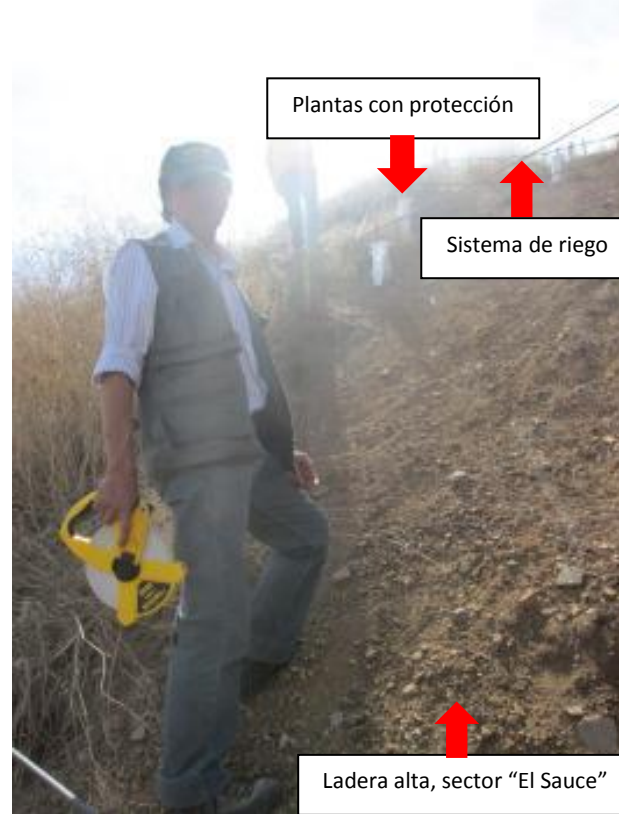
Ejemplar de Quillay muerto al interior de protección

Plantas con protección

Sistema de riego

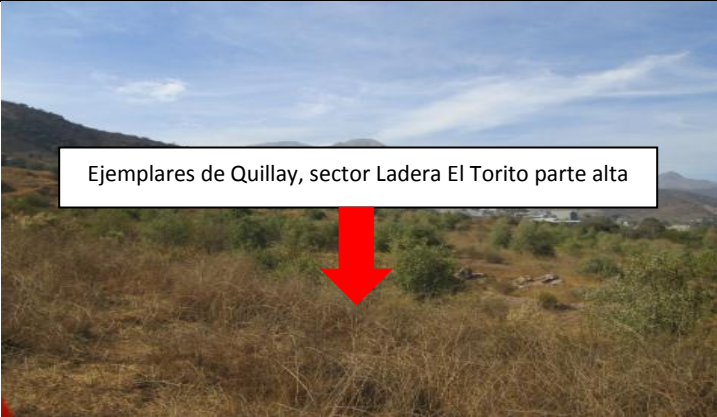
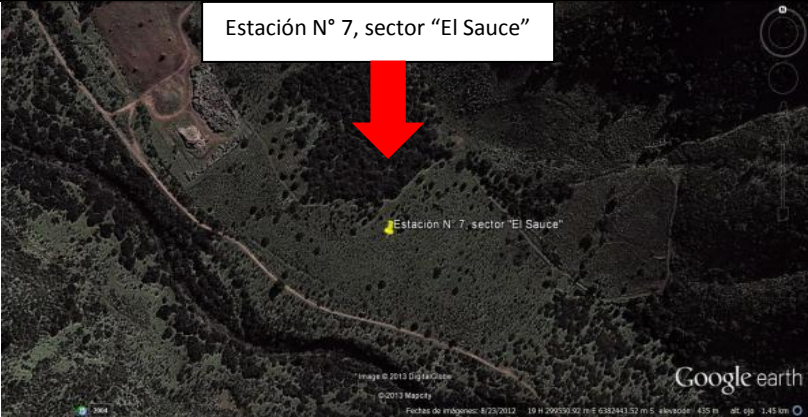
Fotografía 9.		Fotografía 10.	
Fecha : 23 de abril de 2013.		Fecha : 23 de abril de 2013.	
Coordenadas WGS84	Norte: 6.385.247	Este: 298.290	Este: 299.524
Coordenadas WGS84	Norte: 6.382.404		
Descripción Medio de Prueba: Vista general ejemplares de Quillay (<i>Quillaja saponaria</i>) localizado en el sector “Ladera El Torito parte alta”.		Descripción Medio de Prueba: Imagen general Estación N° 7, sector “El Sauce” (Fuente: Google Earth).

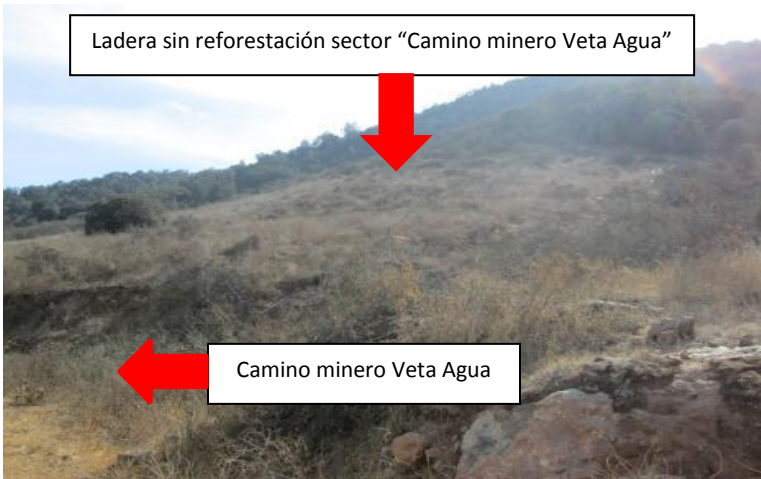
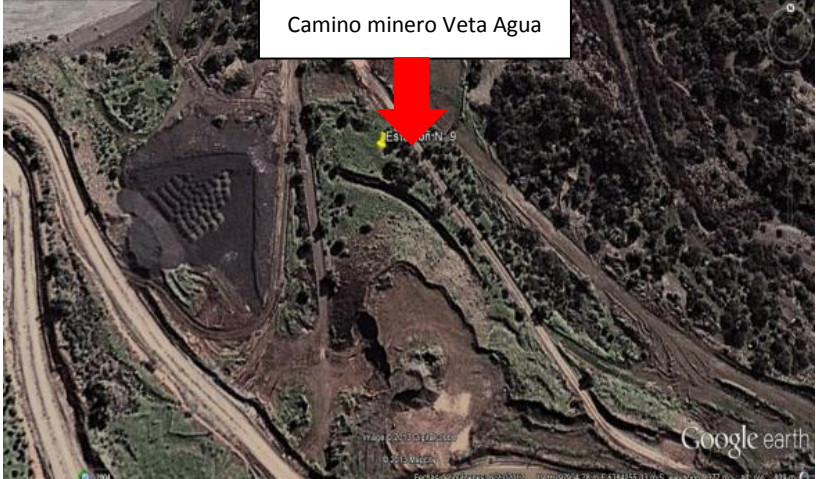
Fotografía 11.		Fecha : 23 de abril de 2013.	
Coordenadas WGS84		Norte: 6.384.102	Este: 297.913
Descripción Medio de Prueba:		Descripción Medio de Prueba:	
Vista general ladera sin reforestación sector “camino minero Veta Agua”.		Imagen general ladera sin reforestación sector “camino minero Veta Agua” (Fuente: Google Earth, 2013).

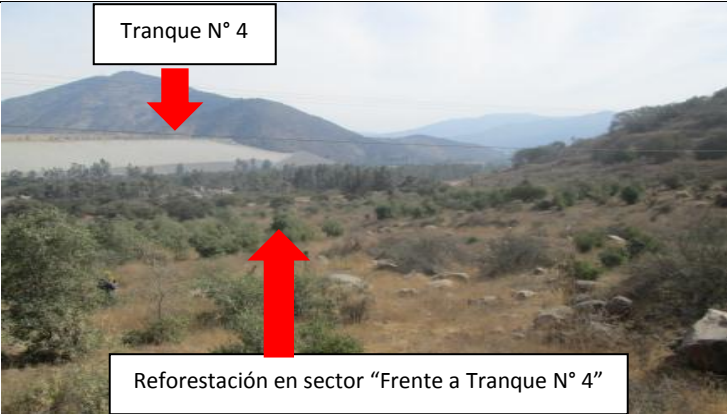
Fotografía 15.	Fecha : 24 de abril de 2013.	Fotografía 16.	Fecha : 24 de abril de 2013.
Coordenadas WGS84	Norte: 6.383.818 Este: 297.356	Coordenadas WGS84	Norte: 6.382.871 Este: 298.700
Descripción Medio de Prueba: Vista general a reforestación sector "Frente al Tranque N° 4".		Descripción Medio de Prueba: Vista general ladera a reforestación existente en el sector "El Quicho".

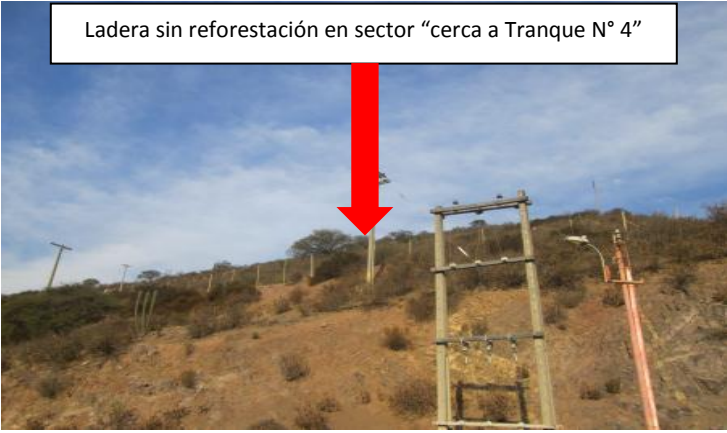
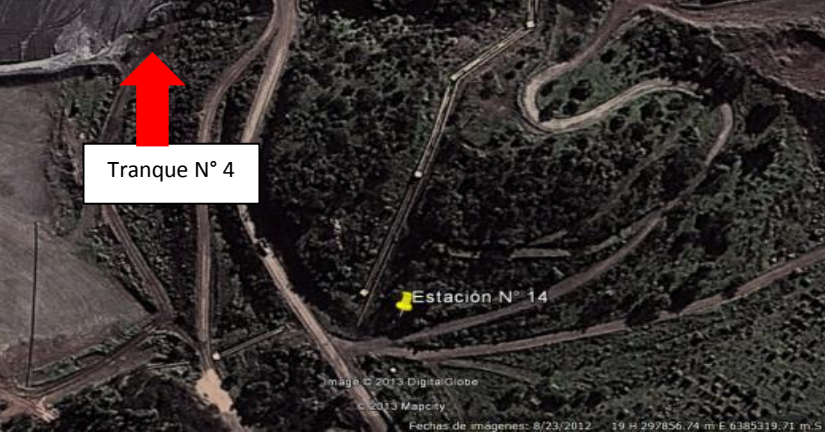
Fotografía 17.	Fecha : 24 de abril de 2013.	Fotografía 18.	Fecha : 24 de abril de 2013.
Coordenadas WGS84	Norte: 6.385.247 Este: 297.853	Coordenadas WGS84	Norte: 6.385.247 Este: 297.853
Descripción Medio de Prueba: Vista general ladera sin reforestación sector "cerca al Tranque N° 4".		Descripción Medio de Prueba: Imagen general de sector sin reforestación denominado "Frente a Tranque N° 4" (Fuente: Google Earth).

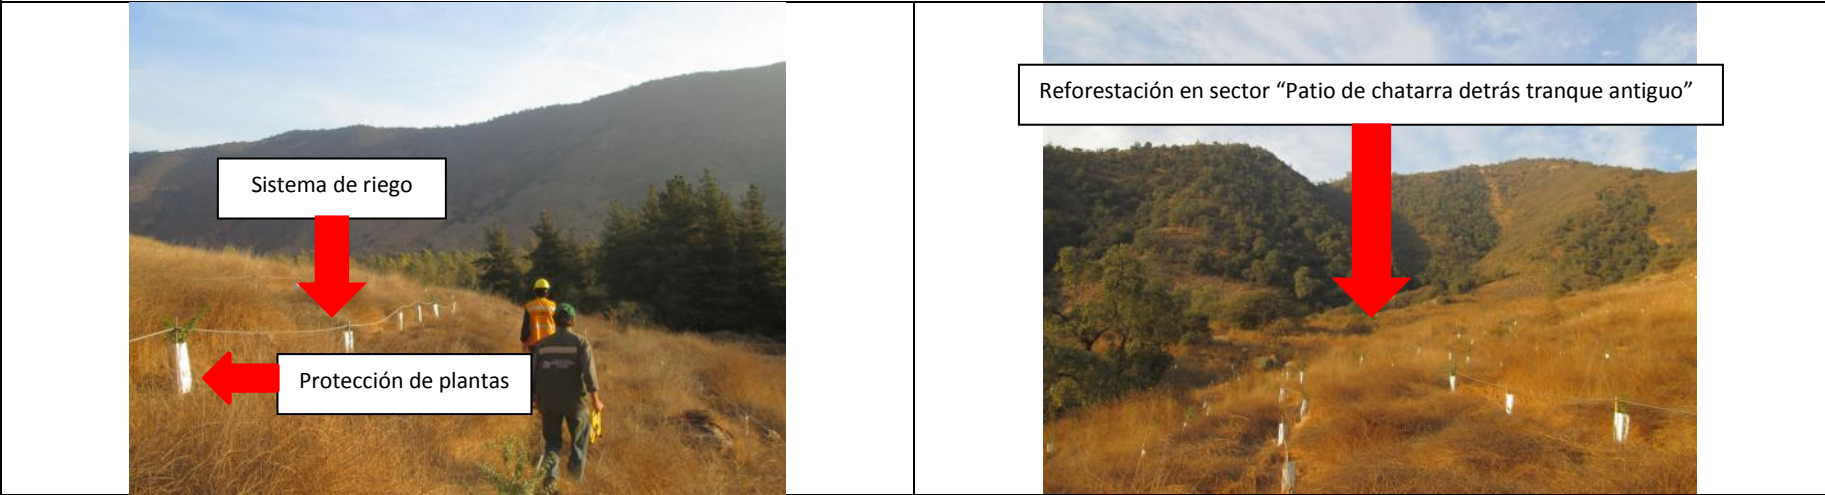
Fotografía 19.	Fecha : 24 de abril de 2013.	Fotografía 20.	Fecha : 24 de abril de 2013.		
Coordenadas WGS84	Norte: 6.383.497	Este: 299.202	Coordenadas WGS84	Norte: 6.383.497	Este: 299.202

Descripción Medio de Prueba: Vista detalle a reforestación existente en el sector denominado “Patio de chatarra detrás tranque antiguo”.	Descripción Medio de Prueba: Vista general ladera sin reforestación sector “Patio de chatarra detrás tranque antiguo”.
--	--

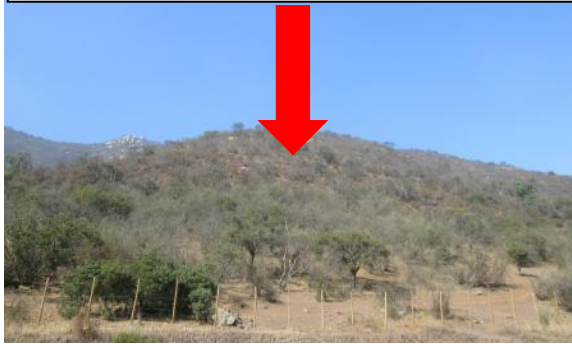
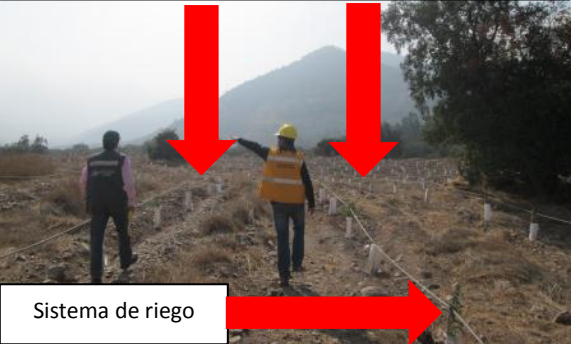
<p>Ladera sin reforestación sector costado este Tranque de Relaves El Torito</p>

<p>Reforestación en sector "Relleno Tranque de Relaves El Torito"</p>

Fotografía 21.	Fecha : 25 de abril de 2013.	Fotografía 22.	Fecha : 25 de abril de 2013.		
Coordenadas WGS84	Norte: 6.386.186	Este: 298.283	Coordenadas WGS84	Norte: 6.386.290	Este: 295.906
Descripción Medio de Prueba: Vista general a ladera sin reforestación existente en el sector denominado "costado este Tranque de Relaves El Torito".		Descripción Medio de Prueba: Vista detalle a reforestación existente en el sector denominado "Relleno Tranque de Relaves El Torito". Se observa además sistema de riego y protección de plantas.			
<p>Ladera sin reforestación sector "Mirador camino mina - planta"</p>

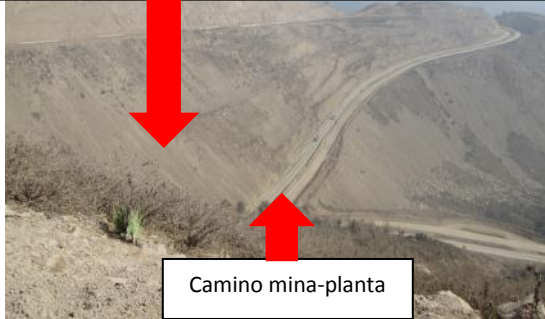
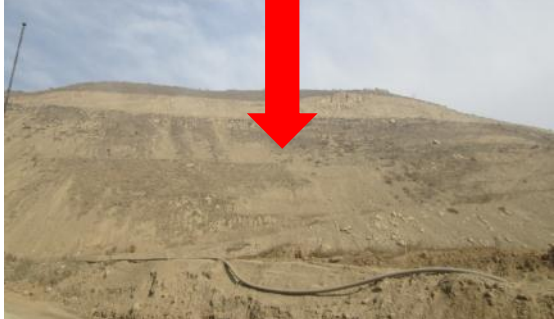
Fotografía 23.	Fecha : 25 de abril de 2013.	Fotografía 24.	Fecha : 25 de abril de 2013.

<p>Ladera sin reforestación sector "Mirador camino mina - planta"</p>

Coordenadas WGS84	Norte: 6.384.207	Este: 300.406	Coordenadas WGS84	Norte: 6.384.207	Este: 300.406
Descripción Medio de Prueba: Vista general a ladera sin reforestación existente en el sector denominado "Mirador camino mina-planta".		Descripción Medio de Prueba: Vista general a ladera sin reforestación existente en el sector denominado "Mirador camino mina-planta".

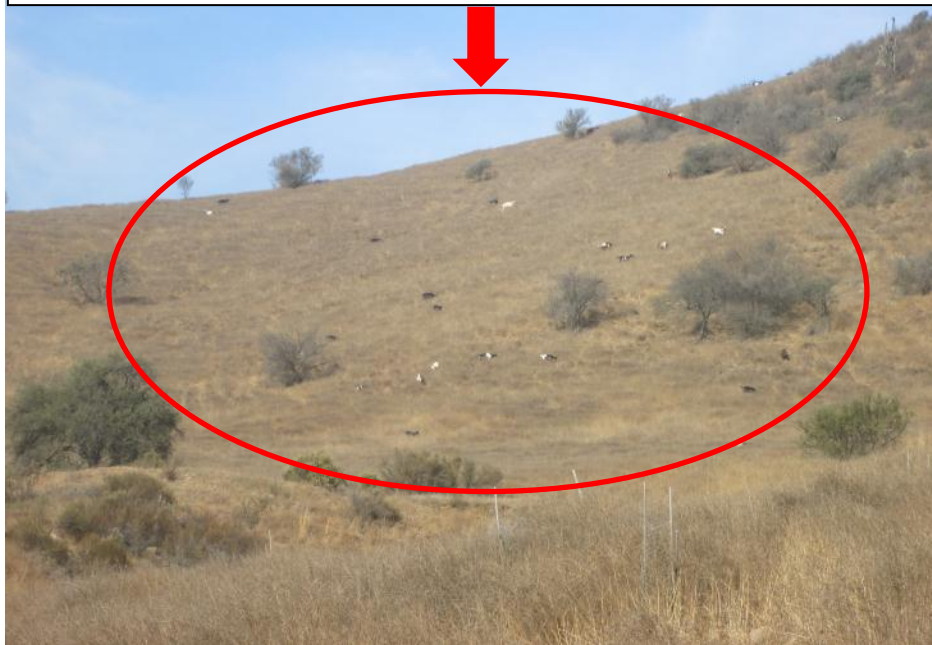
Fotografía 25.

Presencia de ganado caprino en sector “Frente a Tranque N° 4” (Estación N° 12)

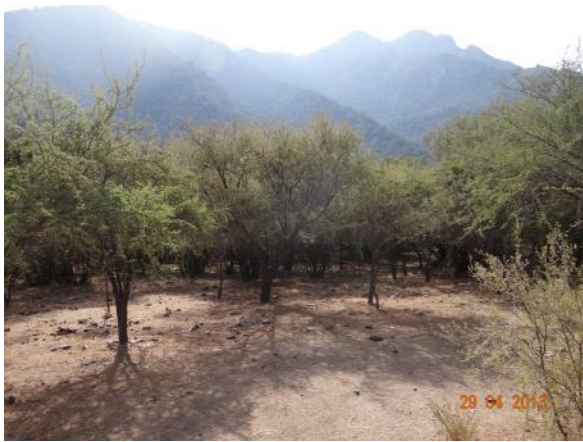
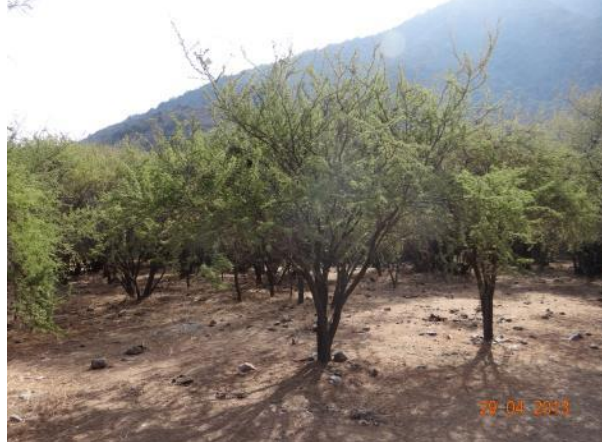
Fotografía 26.		Fecha : 29 de abril de 2013.	
Fotografía 27.		Fecha : 29 de abril de 2013.	
Coordenadas WGS84	Norte: 6.381.918	Este: 301.187	
Coordenadas WGS84	Norte: 6.381.918	Este: 301.187	
<p>Descripción Medio de Prueba: Vista general del sitio de Relocalización de Fauna, en el cual no se observaron al momento de la Inspección Ambiental ejemplares de lagartija <i>“Liolaemus Lemniscatus”</i>.</p>		<p>Descripción Medio de Prueba: Vista general del sitio de Relocalización de Fauna, en el cual no se observaron al momento de la Inspección Ambiental ejemplares de lagartija <i>“Liolaemus Lemniscatus”</i>.</p>

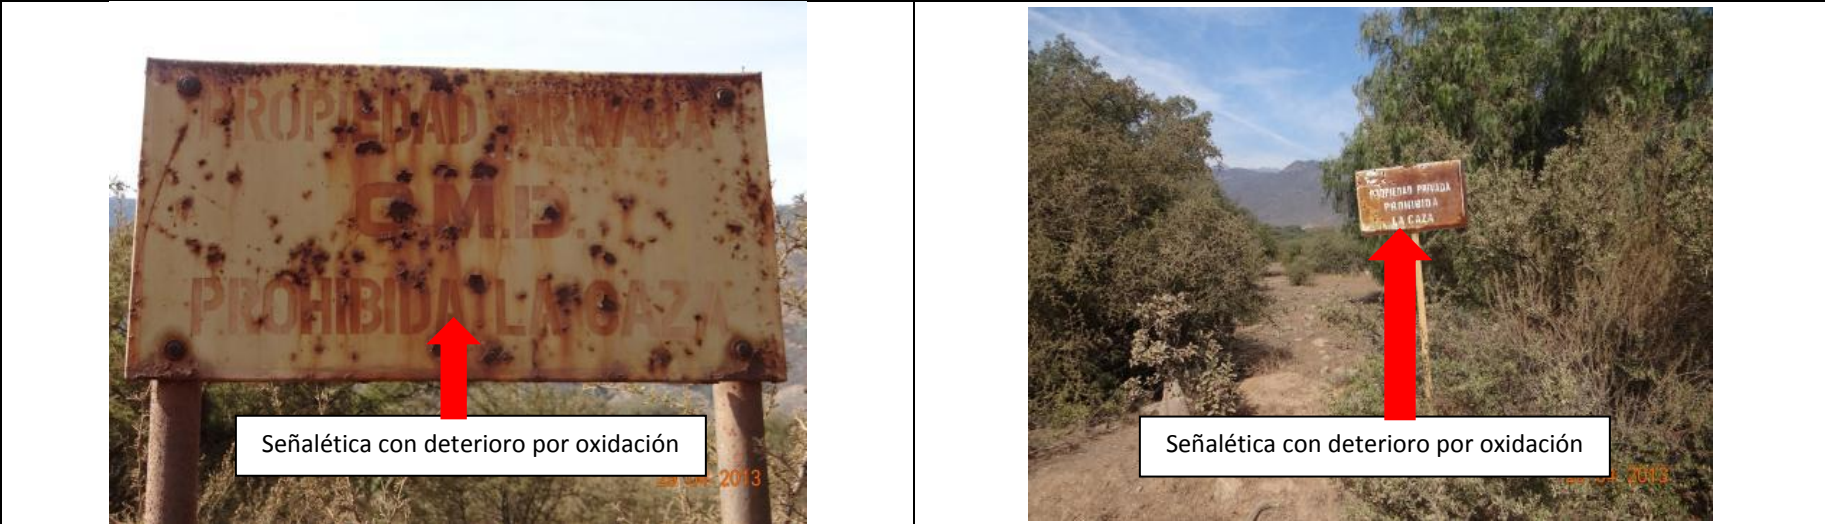
Hecho constatado durante la fiscalización:
 Se constata la implementación de tres letreros de prohibición de caza, los cuales presentan signos de deterioro en términos de oxidación.

Fotografía 28.		Fecha : 29 de abril de 2013.		Fotografía 29.		Fecha : 29 de abril de 2013.	
Coordenadas WGS84	Norte: 6.382.361	Este: 299.359		Coordenadas WGS84	Norte: 6.383.082	Este: 298.695	
Descripción Medio de Prueba: Vista detalle señalética que indica prohibición de caza, con presencia de oxidación en su cara frontal.				Descripción Medio de Prueba: Vista general señalética que indica prohibición de caza, con presencia de oxidación en su cara frontal.

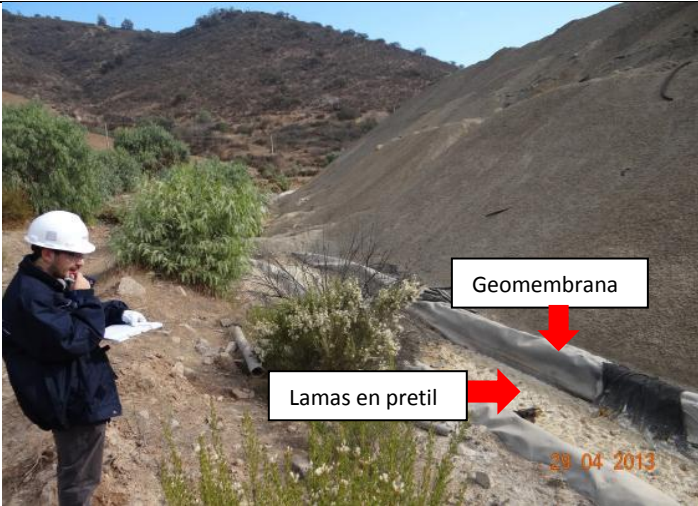
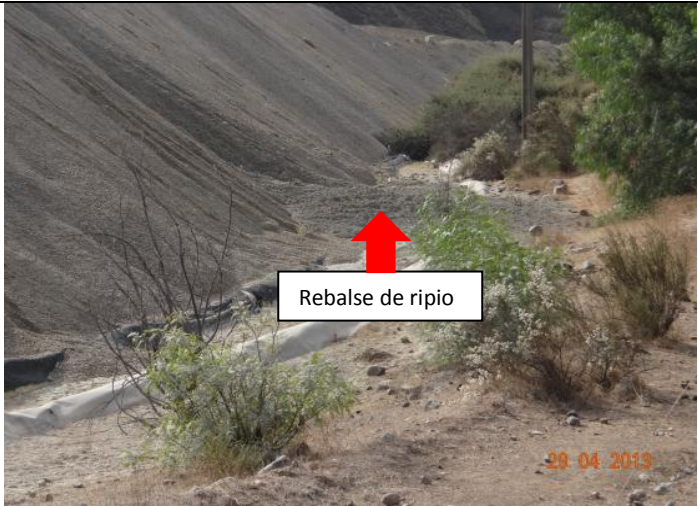
Fotografía 30.	Fecha : 29 de abril de 2013.	Fotografía 31.	Fecha : 29 de abril de 2013.

Coordenadas WGS84	Norte: 6.383.977	Este: 297.370	Coordenadas WGS84	Norte: 6.383.977	Este: 297.370
Descripción Medio de Prueba: Vista borde nororiente del depósito de rípios, en donde se observa carpeta de geomembrana sobre su base con pretil de contención, el cual se encuentra cubierto por lamas.			Descripción Medio de Prueba: Vista borde nororiente del depósito de rípios, en donde se observa carpeta de geomembrana sobre su base con pretil de contención, el cual se encuentra cubierto por lamas. Se observa rebalse de ripio que sobrepasa el pretil.

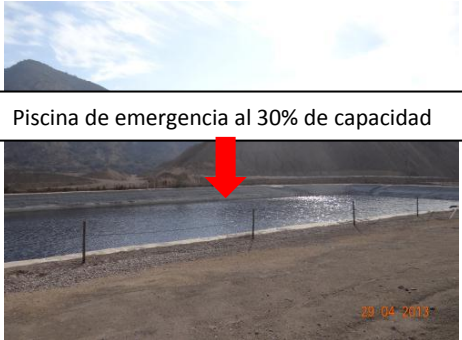
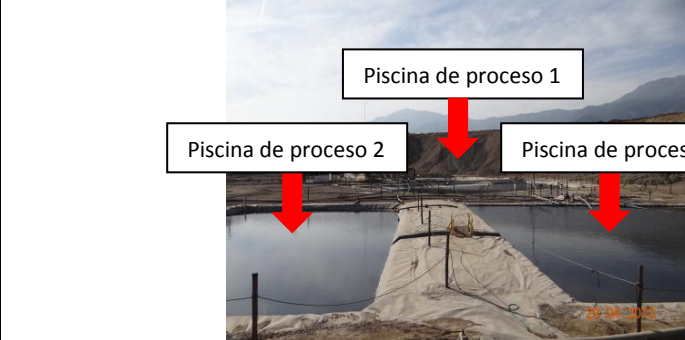
Hecho constatado durante la fiscalización:			
<p>Durante las actividades de inspección, se constató la existencia de tres piscinas de procesos que capturan las aguas provenientes del depósito de ripios y los canales perimetrales, las cuales se encuentran encarpetadas y operando al momento de la inspección. De acuerdo a lo señalado por el Señor Ruben Polanco (Líder de gestión operacional Mina El Soldado), la totalidad de dichas aguas son recirculadas al proceso productivo. Se constata la existencia de una piscina de emergencia encarpetada. De acuerdo a lo señalado por el Señor Marco Torres (Jefe Planta de óxidos Mina El Soldado) dicha instalación cuenta con una capacidad total equivalente a 30.000 m³, presentando al momento de la inspección un 30% de su capacidad. Se constata que la piscina de 2.000 m³ no se ha implementado, antecedentes que es confirmado por el Señor Marco Torres.</p>			
Registros

Fotografía 32.		Fotografía 33.	
Fecha : 29 de abril de 2013.		Fecha : 29 de abril de 2013.	
Coordenadas WGS84	Norte: 6.384.277	Este: 296.985	Coordenadas WGS84
			Norte: 6.384.316
			Este: 297.050
Descripción Medio de Prueba:		Descripción Medio de Prueba:	
Vista general piscina de emergencia encarpetada.		Vista general de 3 piscinas de proceso encarpetadas.

N° Hecho Constatado	Materia Objeto de Fiscalización	Exigencia Asociada	Descripción de la No Conformidad
23	Manejo de lixiviados o aguas ácidas.	<p>Considerando 3.7.1.2 RCA 70/2007:</p> <p><i>“Actualmente se dispone de 3 piscinas de procesos y 1 de emergencia que recolectan las soluciones provenientes de las pilas lixiviadas. Por otra parte, el presente proyecto no contempla lixiviar ripios, por lo tanto las piscinas existentes serán eliminadas, sin embargo es posible que se produzcan drenajes desde las pilas a causa de los flujos de agua que pudieran infiltrarse a través de éstas. Para recoger estos potenciales drenajes se construirá una piscina con una capacidad de 2.000 m³ al sur de las piscinas actuales. Este volumen será devuelto a la planta, mediante el sistema de bombeo, utilizado en las piscinas actuales. Esta piscina será instalada en los sectores que se requiera, según la secuencia de construcción del depósito de ripios”.</i></p> <p>Tabla N° 3 del Punto 2.5.8. (Página 18) Declaración de Impacto Ambiental (DIA) “Ampliación Depósito de Ripios Tranque N° 4 Minera Sur Andes Ltda. División El Soldado”:</p> <p><i>“Etapa 1: Remoción del sector 1 y 2, Y Nivelación del Área Norte: Cese de operación de piscinas existentes (4) Período Aproximado de Obras 8 meses”.</i></p> <p>Tabla N° 4 del Punto 2.6 (Página 22) Declaración de Impacto Ambiental (DIA) “Ampliación Depósito de Ripios Tranque N° 4 Minera Sur Andes Ltda. División El Soldado”:</p> <p><i>“Cronograma de Etapas del Proyecto. Etapa 1 Año: 2007”.</i></p>	<p>Se constató la existencia de tres piscinas de procesos que capturan las aguas provenientes del depósito de ripios y los canales perimetrales, las cuales se encuentran encarpetadas y operando al momento de la inspección.</p> <p>Se constata la existencia de una piscina de emergencia encarpetada de capacidad 30.000 m³, presentando al momento de la inspección un 30% de llenado.</p> <p>Se constata que la piscina de 2.000 m³ de capacidad no se ha implementado.</p>

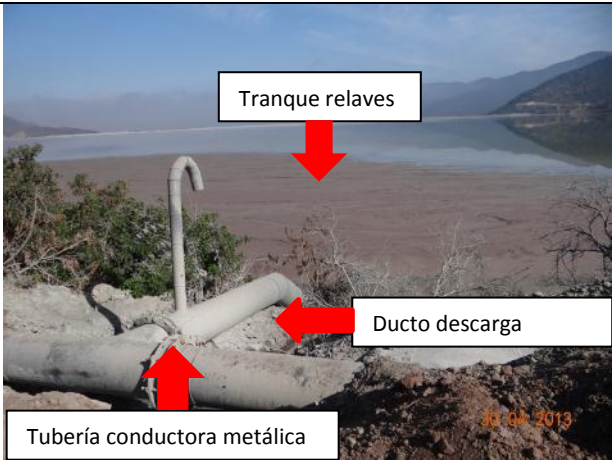
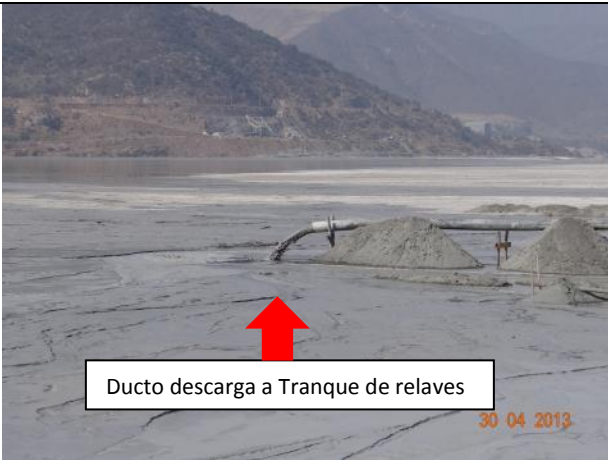
<p>Hecho constatado durante la fiscalización: Durante las actividades de inspección, se constató que la laguna de clarificación se encuentra cubierta por lamas. De acuerdo a lo señalado por el Señor Oscar Rojas (Gerente planta Mina El Soldado) existen 11 descargas, las cuales operan en forma rotatoria por un periodo de 3 a 4 días por cada zona de descarga.</p>			
Registros

Fotografía 36.		Fotografía 37.	
Fecha : 30 de abril de 2013.		Fecha : 30 de abril de 2013.	
Coordenadas WGS84	Norte: 6.386.934	Este: 297.784	
Coordenadas WGS84	Norte: 6.387.072	Este: 296.345	
Descripción Medio de Prueba:		Descripción Medio de Prueba:	
Vista lado oriente del tranque de relaves, donde se observa una zona de descarga y tubería metálica de conducción.		Vista lado norponiente del tranque de relaves, donde se observa descarga de lamas a través del ducto de salida.

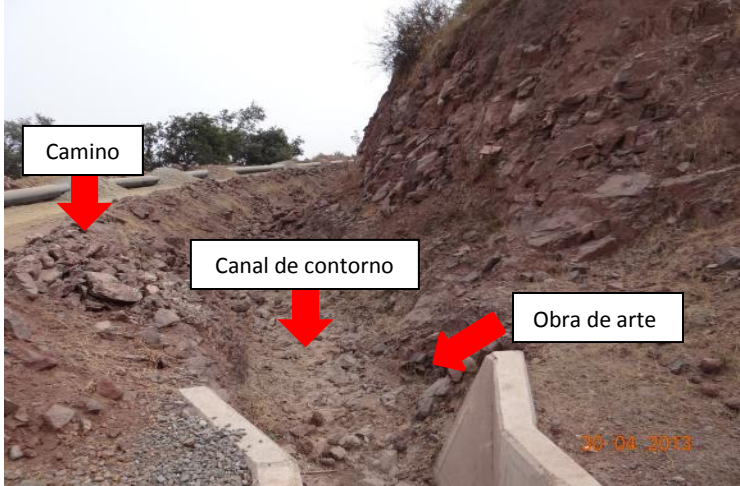
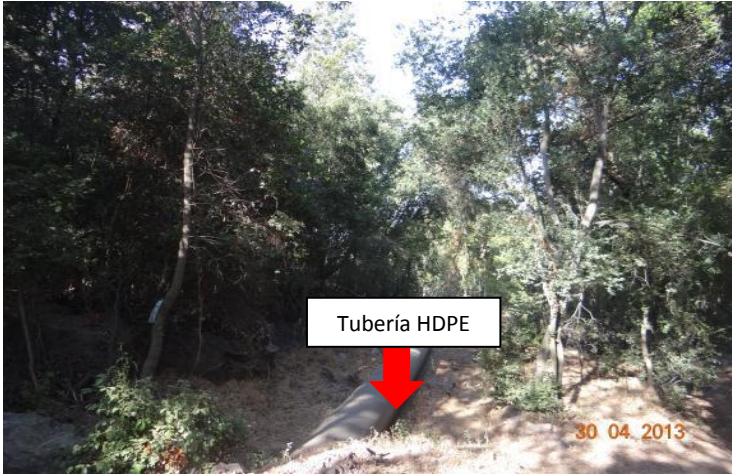
Fotografía 38.		Fecha : 30 de abril de 2013.	
Coordenadas WGS84	Norte: 6.386.445	Este: 298.352	
Coordenadas WGS84	Norte: 6.386.480	Este: 298.368	
Descripción Medio de Prueba: Vista detalle canal de contorno camino aguas arriba del tranque de relaves, elaborado por maquinaria y constituido por material rocoso.		Descripción Medio de Prueba: Vista general de tubería HDPE que reemplaza al canal de contorno en zona de bosque consolidado.

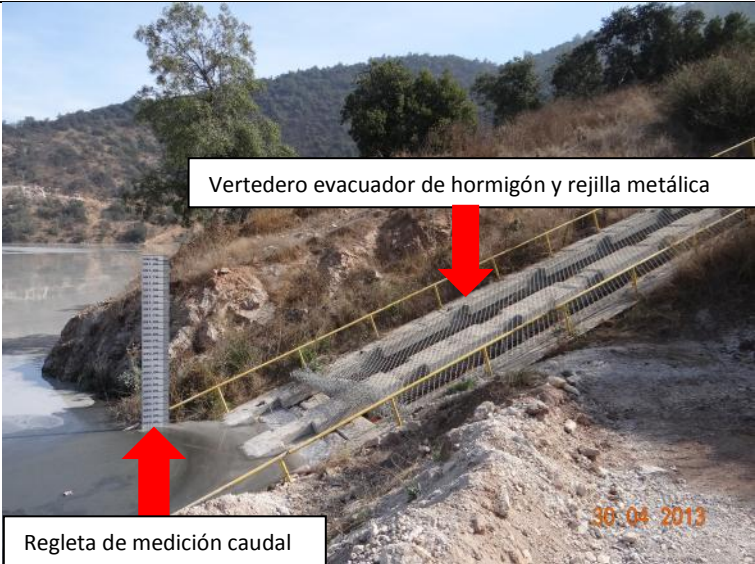
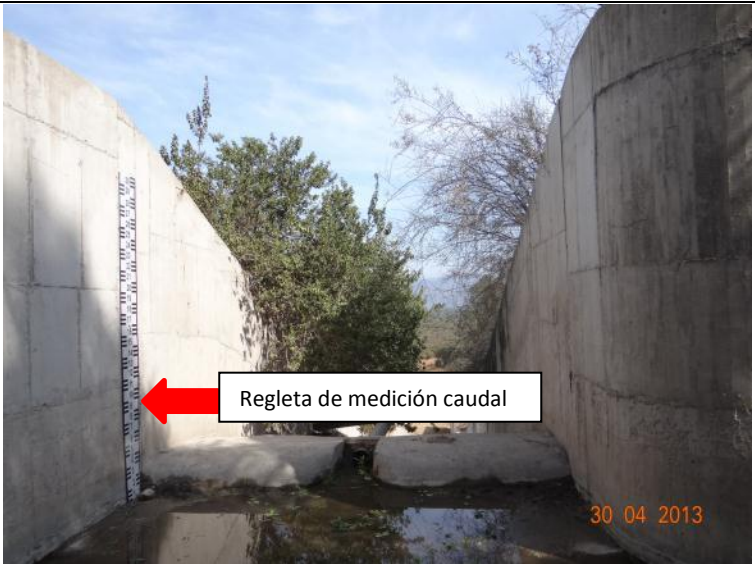
Fotografía 44.	Fecha : 30 de abril de 2013.	Fotografía 45.	Fecha : 30 de abril de 2013.
-----------------------	-------------------------------------	-----------------------	-------------------------------------

Hecho constatado durante la fiscalización:
 Durante las actividades de inspección, se constató la existencia de un sistema de aforo en la obra de evacuación de aguas en forma de regleta. Adicionalmente, en las quebradas principales se reconoció la existencia de sistemas de aforo del tipo vertedero en "V". Por último, se reconoce que no existe un sistema de caudalímetro automático, disponiendo de sistemas de aforo manual.

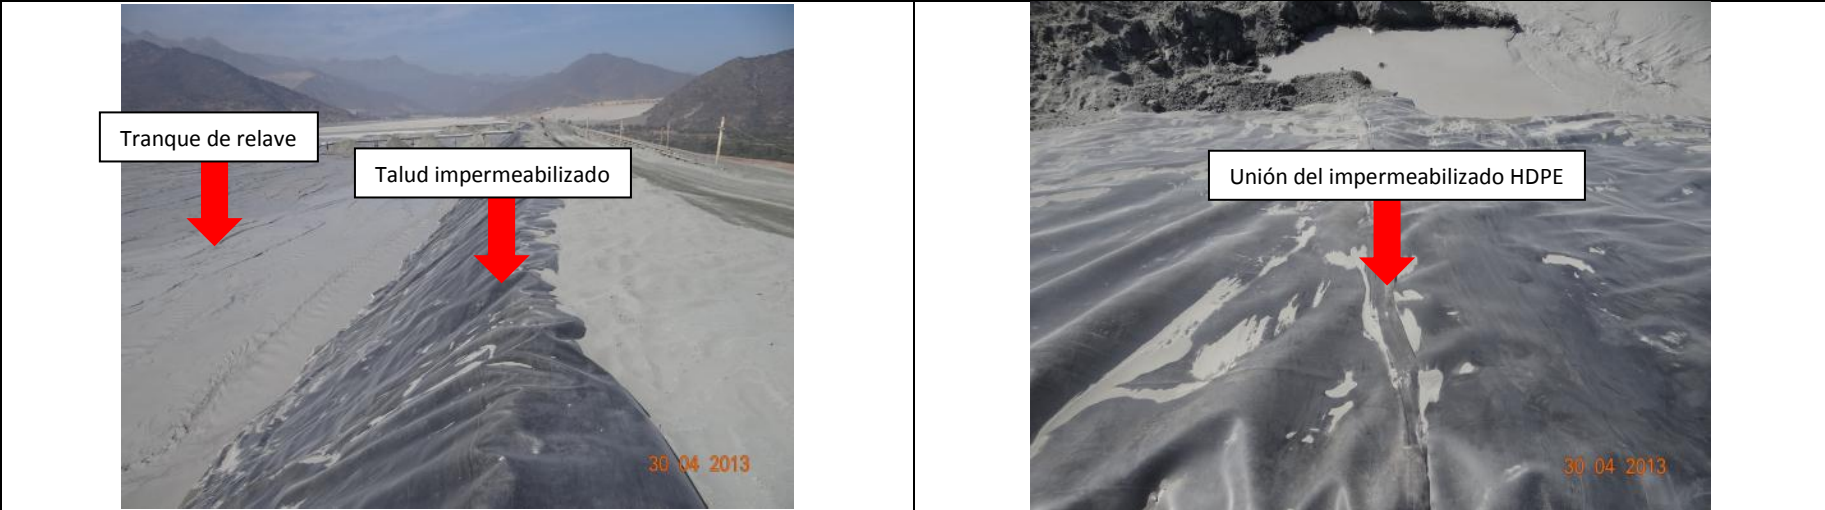
Fotografía 46.	Fecha : 30 de abril de 2013.	Fotografía 47.	Fecha : 30 de abril de 2013.
-----------------------	-------------------------------------	-----------------------	-------------------------------------

Hecho constatado durante la fiscalización:
 Durante las actividades de inspección, se constató la existencia de impermeabilización del talud mediante carpeta plástica tipo HDPE. Adicionalmente, se reconoció que al momento de la inspección se está implementando carpeta en la nueva sección, lo que de acuerdo a lo señalado por el Señor Raúl Guerrero (Jefe de Operación Tranque de Relaves Mina El Soldado) dicha sección permite un crecimiento de los relaves equivalente a 3 metros/año, el cual deberá estar implementado antes de la época invernal, anexando la nueva sección a la existente mediante sellado.

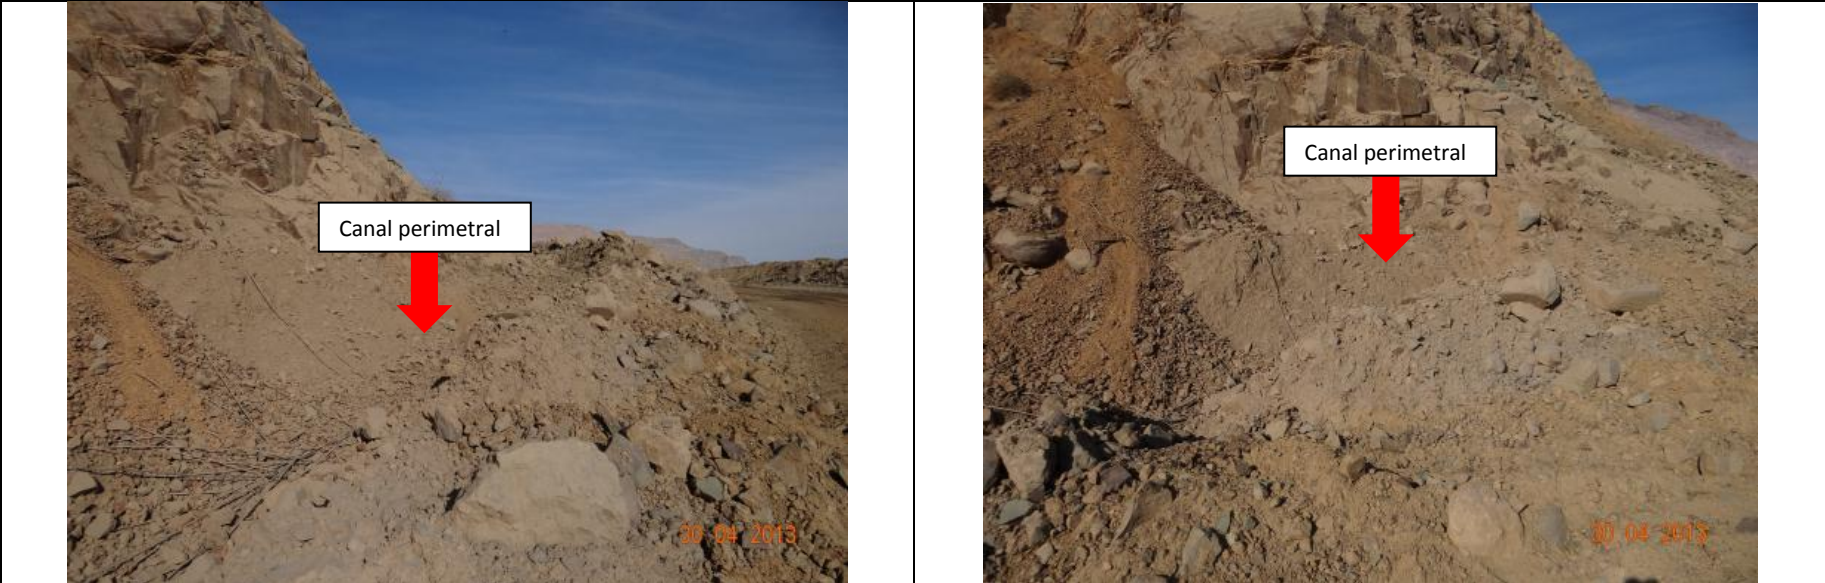
Fotografía 53.	Fecha : 30 de abril de 2013.	Fotografía 54.	Fecha : 30 de abril de 2013.
-----------------------	-------------------------------------	-----------------------	-------------------------------------

Durante las actividades de inspección, se constató que no existe canal perimetral continuo en el sector, sólo reconociendo obras discontinuas. De acuerdo a lo señalado por el Señor Andrés Córdova (Jefe Área Mina El Soldado), dichas obras se ajustan de acuerdo al pronóstico del tiempo, constituyendo sólo obras temporales en su mayor medida. De acuerdo a lo señalado por el Sr Córdova, el destino final de las aguas conducidas por este sistema es la mina subterránea.

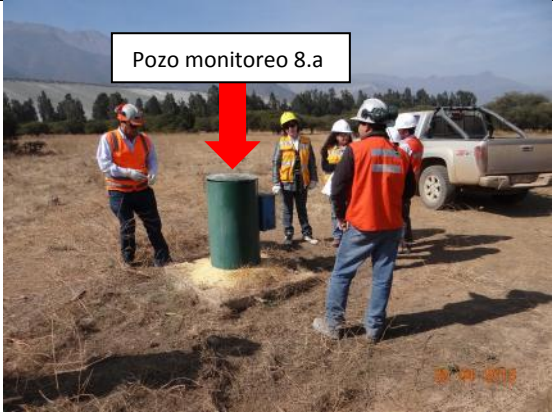
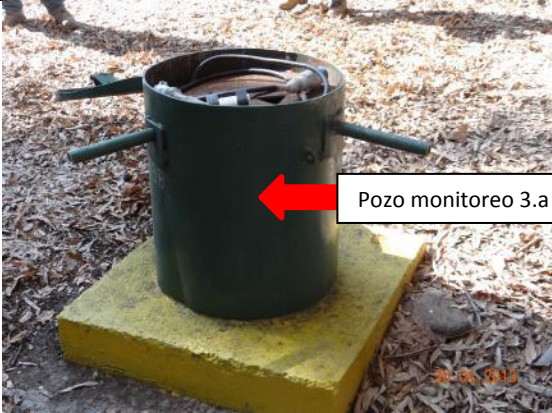
Fotografía 55.		Fotografía 56.	
Fecha : 30 de abril de 2013.		Fecha : 30 de abril de 2013.	
Coordenadas WGS84	Norte: 6.386.701	Este: 295.759	Este: 296.188
Descripción Medio de Prueba:		Descripción Medio de Prueba:	
Vista general pozo de monitoreo de calidad aguas subterráneas N° 8.a, localizado al interior del área de influencia.		Vista general pozo de monitoreo de calidad aguas subterráneas N° 3.a – 3.b, localizado al interior del área de influencia.

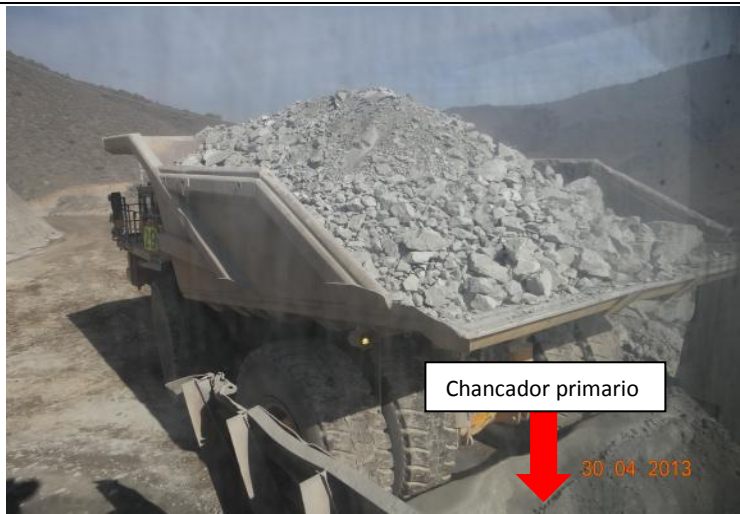
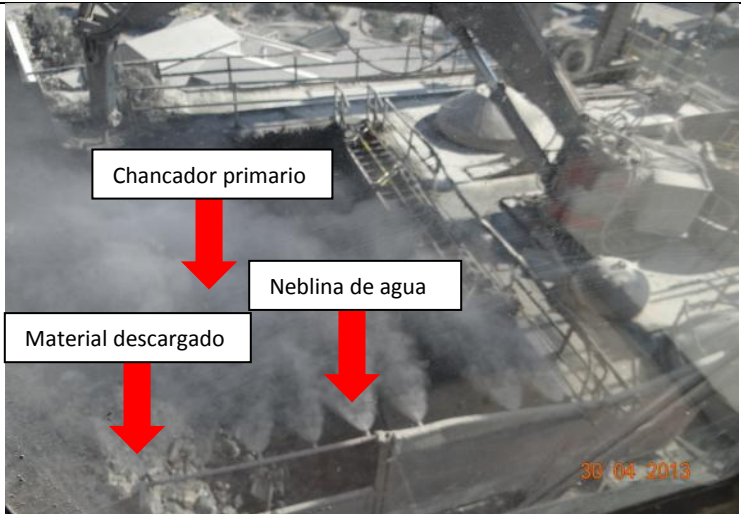
Número de Hecho Constatado: 40.		Estación: 32.	
Exigencia:			
Considerando 4.2.6.1.1.d RCA 1167/2010 que Califica Favorablemente el Estudio de Impacto Ambiental (DIA) "Continuidad Operativa Sustentable Mina El Soldado": "Aspersión (neblina de agua) en etapas de chancado".			
Hecho constatado durante la fiscalización:			
Durante las actividades de inspección se constató la aplicación de aspersión por neblina de agua en la etapa de chancado en el chancador primario del sector planta chancadora. Al respecto, el Señor Héctor Avello (Operador chancador primario planta Mina El Soldado) señaló que la aplicación de dicho sistema se realiza al momento de efectuar la descarga, lo que es observado al momento de la inspección.			
Registros

Fotografía 59.		Fecha : 30 de abril de 2013.	
Coordenadas WGS84	Norte: 6.384.446	Este: 299.004	
Descripción Medio de Prueba: Vista general de camión minero descargando material en el chancado primario.		Descripción Medio de Prueba: Vista general del proceso de aplicación de aspersión o neblina de agua durante la descarga del material al chancador primario.

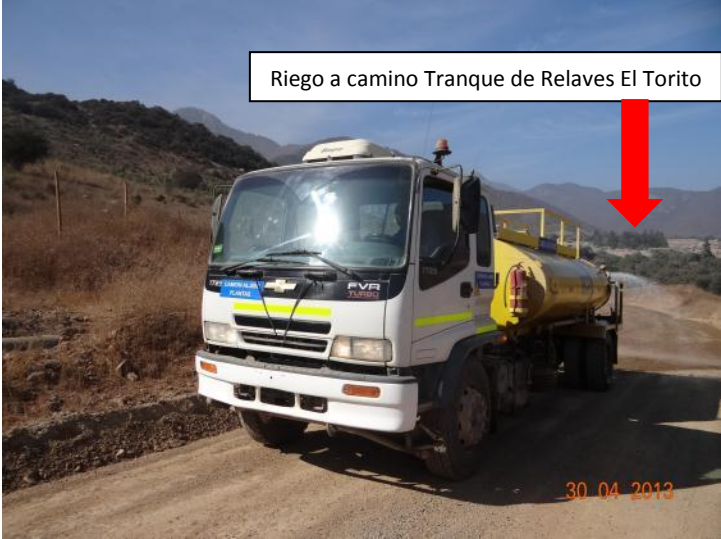
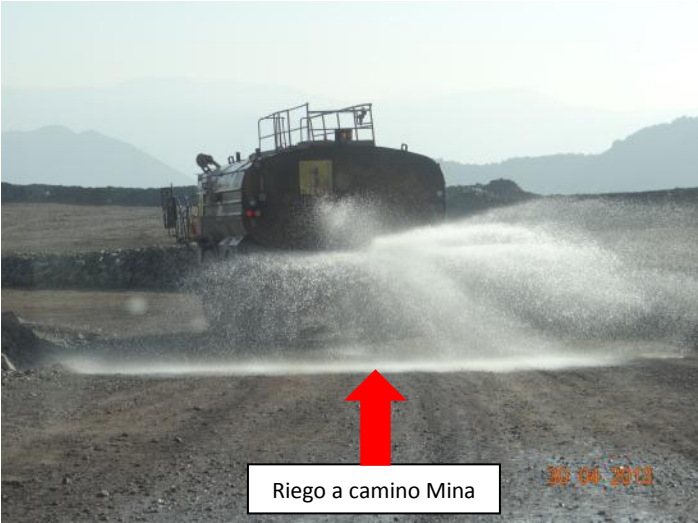
Fotografía 61. **Fecha :** 30 de abril de 2013. **Fotografía 62.** **Fecha :** 30 de abril de 2013.

Durante las actividades de inspección se constató la aplicación de riego a los caminos, mediante camión aljibe, en los sectores correspondientes a las estaciones N° 25 (Camino Tranque Relaves El Torito) y N° 36 (Camino Mina). Adicionalmente, se reconoce que la existencia de caminos estabilizados.

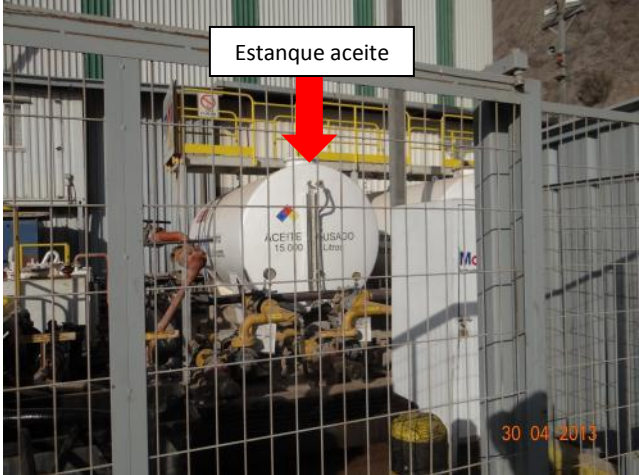
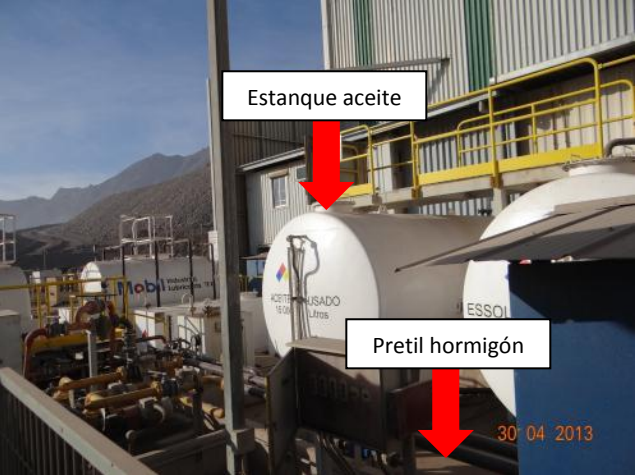
Fotografía 63.		Fecha : 30 de abril de 2013.	
Coordenadas WGS84		Norte: 6.384.207	Este: 302.032
Descripción Medio de Prueba:		Descripción Medio de Prueba:	
Vista general de estanque de aceite de 15.000 litros de capacidad y rejilla metálica.		Vista general de estanque de aceite de 15.000 litros de capacidad y pretil de contención de hormigón.
