## INFORME DE FISCALIZACIÓN AMBIENTAL

### INSPECCIÓN AMBIENTAL

Industrias Vínicas

DFZ-2013-314-VII-RCA-IA

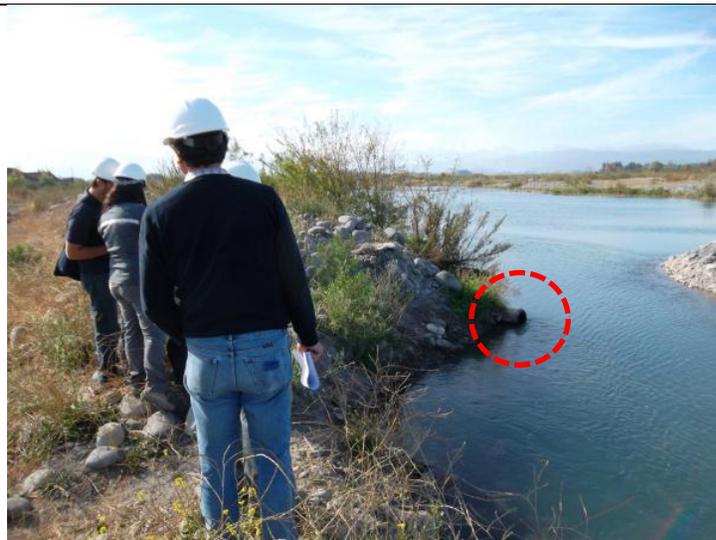
a. Se constata la existencia de una tubería que llega al Río Teno, ubicada en coordenadas UTM Datum WGS 84 Huso 19 N 6.134.798 m; E: 308.409 m, la cual al momento de la inspección no se realizaba descarga. Al respecto, el Sr. Miguel Rivas, Jefe de Operaciones de Industrias Vínicas Planta Teno, indica que la operación de la planta se encontraba detenida desde el 28 de marzo de 2013 y que la descarga de RILes comenzará entre el 13 y 23 de mayo de 2013.

<b>Fotografía .</b>	<b>Fecha :</b> 22-04-2013	
<b>Coordenadas WGS84</b>	<b>Norte:</b> 6.134.798 m.	<b>Este:</b> 308.409 m.
<b>Descripción Medio de Prueba:</b> Vista de tubería existente en el río Teno, la cual al momento de la inspección no realizaba descarga a éste.

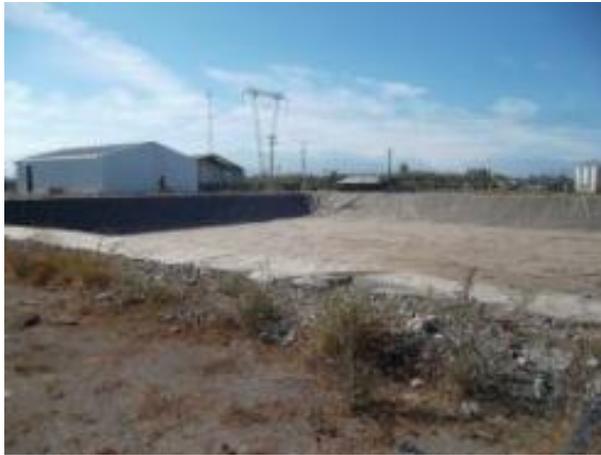
<b>Fotografía 2.</b>	<b>Fecha :</b> 22-04-2013	
----------------------	---------------------------	--

- c. Las piscinas de emergencia identificadas como N°4 y N°5 corresponden a dos lagunas de acumulación de aproximadamente 1200 m<sup>3</sup> cada una. La laguna de eculización, la laguna de acumulación de agua de proceso y de oxigenación, se encontraban todas vacías.
- d. Los digestores anaeróbicos se encontraban en funcionamiento, recirculando el RIL debido a la limpieza de la Planta y de la puesta en operación.
- e. Se constata el funcionamiento de tres DAF desde los cuales los lodos pasan a un filtro de banda y desde allí a un camión tolva, para ser dispuesto en cancha de compostaje dentro de la misma empresa.

**Descripción Medio de Prueba:** Piscina de emergencia N°4.

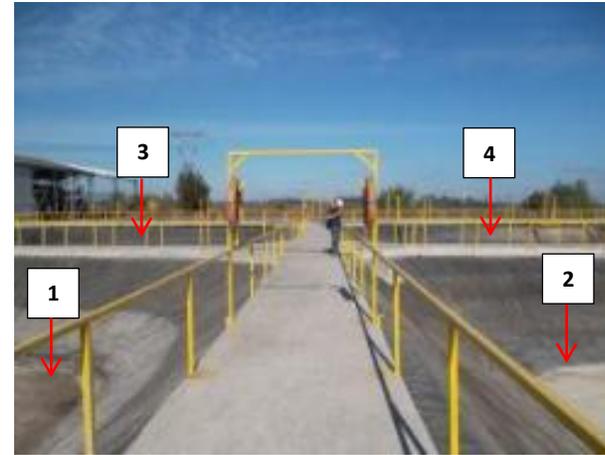
<b>Fotografía 3.</b>	<b>Fecha :</b> 22-04-2013	
----------------------	---------------------------	--

**Descripción Medio de Prueba:** Lagunas de acumulación (1,2), laguna de equalización (3) y laguna de acumulación de agua de proceso (4).

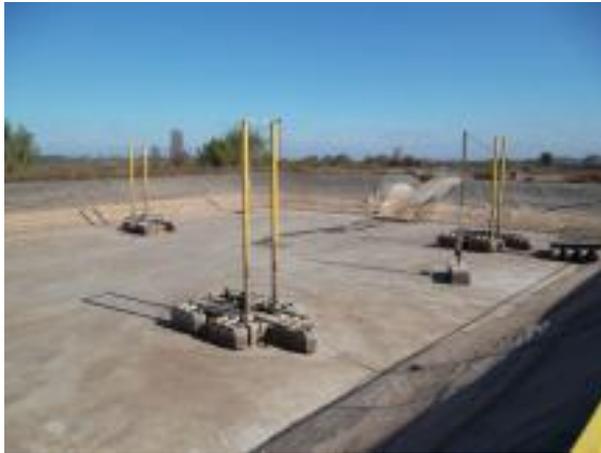
<b>Fotografía 4.</b>	<b>Fecha :</b> 22-04-2013	
----------------------	---------------------------	--

**Descripción Medio de Prueba:** Piscina de aireación.

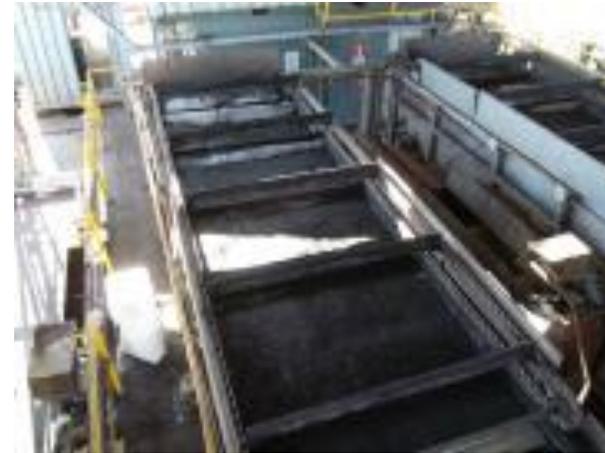
<b>Fotografía 5.</b>	<b>Fecha :</b> 22-04-2013	
----------------------	---------------------------	--

**Descripción Medio de Prueba:** Filtro de banda.

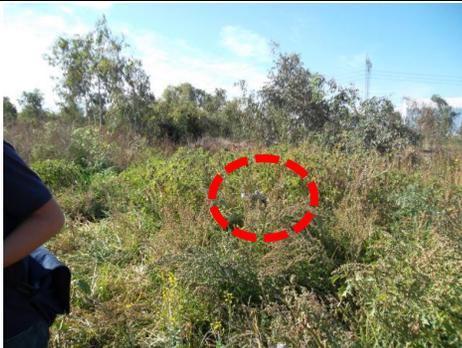
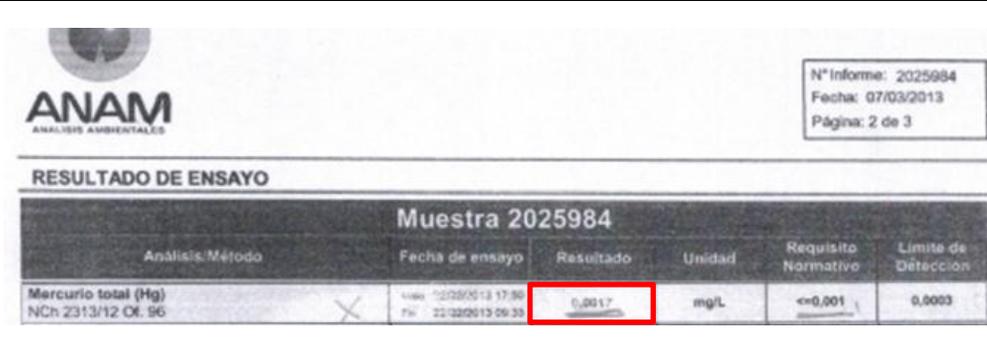
<b>Fotografía 6.</b>	<b>Fecha :</b> 22-04-2013	<b>Tabla 3.</b>	<b>Fecha :</b> NC		
<b>Coordenadas WGS84</b>	<b>Norte:</b> 6.135.102 m	<b>Este:</b> 308.645 m	<b>Coordenadas WGS84</b>	<b>Norte:</b> NC	<b>Este:</b> NC
<b>Descripción Medio de Prueba:</b> Sistema de riego dispuesto entre malezas.		<b>Descripción Medio de Prueba:</b> Monitoreo de agua de riego, en donde se observa que para el valor del parámetro Mercurio Total (0,0017 mg/l) supera lo establecido en la NCh 1.333 (0,001 mg/l).

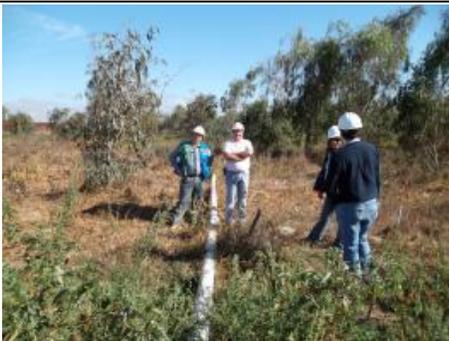
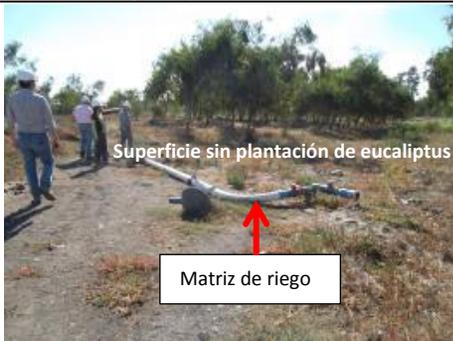
<b>Fotografía 7.</b>	<b>Fecha :</b> 22-04-2013	<b>Fotografía 8.</b>	<b>Fecha :</b> 22-04-2013		
<b>Coordenadas WGS84</b>	<b>Norte:</b> 6.135.245 m.	<b>Este:</b> 308.685 m.	<b>Coordenadas WGS84</b>	<b>Norte:</b> 6.135.247 m.	<b>Este:</b> 308.684 m.
<b>Descripción Medio de Prueba:</b> Red de riego dispuesta de manera superficial. Se observa una baja densidad de eucaliptus y presencia de maleza.		<b>Descripción Medio de Prueba:</b> Red de riego dispuesta de manera superficial. Se observa una baja densidad de eucaliptus.

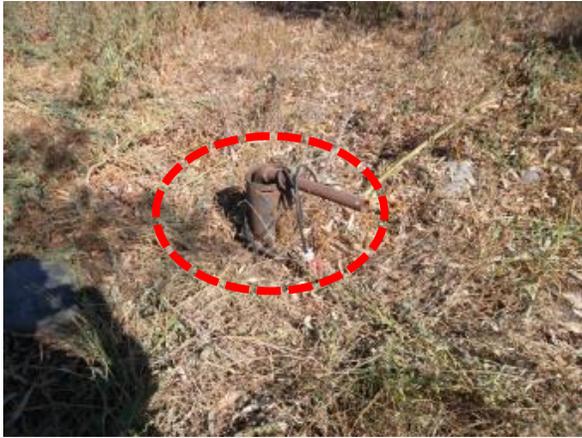
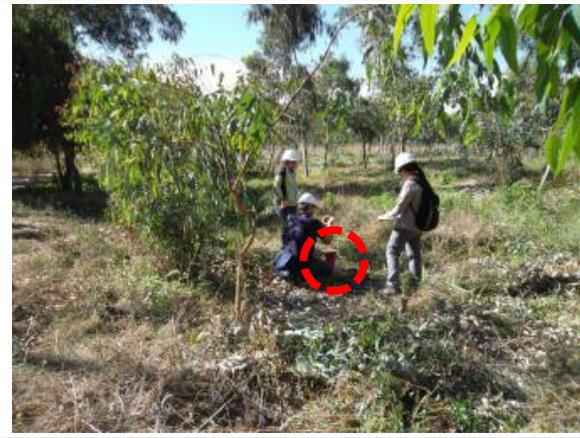
- a. Se constata la presencia de un pozo de aguas subterráneas al centro de la zona de riego ubicado en coordenadas UTM Datum WGS84 Huso 19 N 6.135.401 m. E 308.692 m., el cual no se encuentra cercado ni identificado. De acuerdo a lo indicado por Andrea González, Supervisora Ambiental y Encargada del manejo del área de riego, el pozo posee una profundidad de 85 metros, habilitado con una tubería metálica no perforada.

- b. Se constata la presencia de un pozo de aguas subterráneas identificado como pozo de aguas abajo de la zona de riego, ubicado en coordenadas UTM Datum WGS84 Huso 19 N 6.135.780 m. E 308.602 m., el cual no se encuentra cercado ni identificado. De acuerdo a lo indicado por Andrea González, Supervisora Ambiental y Encargada del manejo del área de riego, el pozo posee una profundidad de 85 metros, habilitado con una tubería metálica no perforada. Se constata que un segundo pozo que debiera ubicarse en este sitio se encuentra deshabilitado, debido a que una retroexcavadora lo rompió.

<b>Fotografía 9.</b>	<b>Fecha:</b> 22-04-2013		<b>Fotografía 10</b>	<b>Fecha:</b> 22-04-2013	
<b>Coordenadas WGS84</b>	<b>Norte:</b> 6.135.401 m.	<b>Este:</b> 308.692 m.	<b>Coordenadas WGS84</b>	<b>Norte:</b> 6.135.780 m.	<b>Este:</b> 308.602 m.
<b>Descripción Medio de Prueba:</b> Pozo de aguas subterráneas correspondiente al pozo ubicado al centro de la zona de riego.			<b>Descripción Medio de Prueba:</b> Pozo de aguas subterráneas identificado como pozo de aguas debajo de la zona de riego.

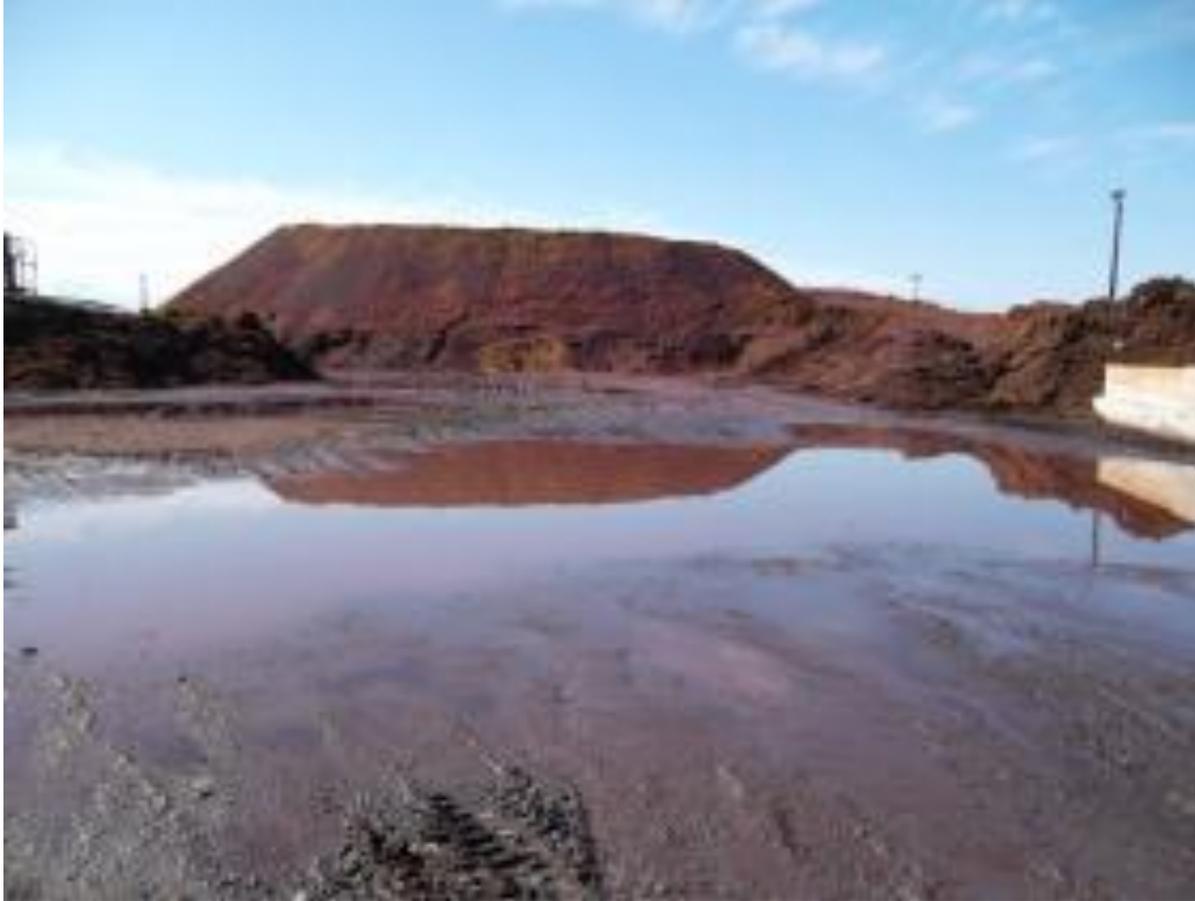
**Fotografía 1.**

- c. Se constata acumulación de lixiviados en zona de acopio de orujos.
- d. La superficie donde se encuentra el lixiviado no se encuentra impermeabilizada.

**Descripción de Medio de Prueba:** Acumulación de lixiviado en zona de acopio de orujo, utilizado en proceso. La superficie donde se encuentra el lixiviado no se encuentra impermeabilizada.

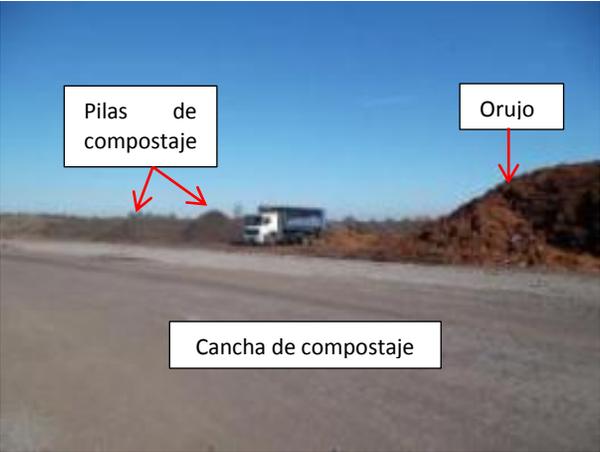
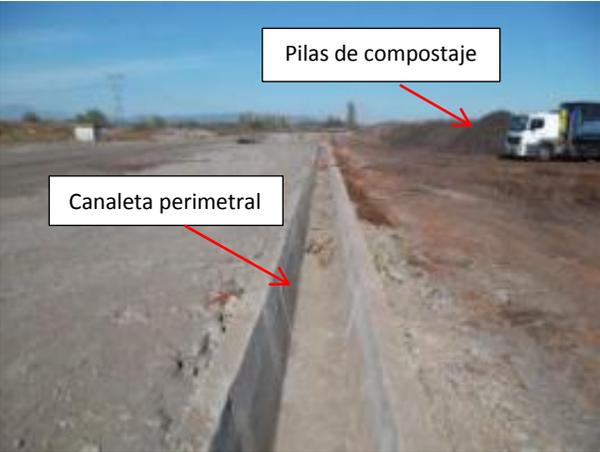
<b>Fotografía 12.</b>		<b>Fecha : 22-04-2013</b>	
<b>Coordenadas WGS84</b>	<b>Norte:</b> 6.135.216 m.	<b>Este:</b> 380.449 m.	
<b>Descripción Medio de Prueba:</b> Cancha de compostaje.		<b>Descripción Medio de Prueba:</b> Canaleta perimetral en cancha de compostaje.

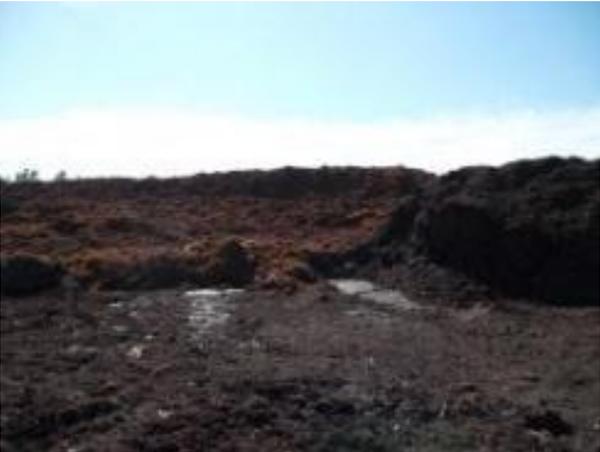
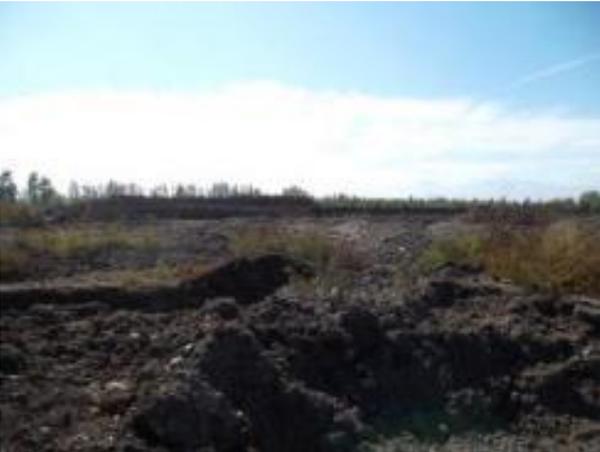
<b>Fotografía 14.</b>		<b>Fecha:</b> 22-04-2013	
<b>Coordenadas WGS84</b>	<b>Norte:</b> 6.135.175 m.	<b>Este:</b> 308.449 m.	
<b>Descripción Medio de Prueba:</b> Acopio de lodos y borras en cancha de compostaje.		<b>Descripción Medio de Prueba:</b> Acopio de lodo.	
<b>Fotografía 13.</b>		<b>Fecha : 22-04-2013</b>	
<b>Coordenadas WGS84</b>	<b>Norte:</b> 6.135.216 m.	<b>Este:</b> 380.507 m.	
<b>Descripción Medio de Prueba:</b> Cancha de compostaje.		<b>Descripción Medio de Prueba:</b> Canaleta perimetral en cancha de compostaje.
