INFORME DE FISCALIZACIÓN AMBIENTAL

CURTIEMBRE CORTA

DFZ-2013-316-VII-RCA-IA

El presente documento da cuenta de la inspección ambiental realizada por la Superintendencia de Servicios Sanitarios junto a la Seremi de Salud, ambos de la Región del Maule, al proyecto “Curtiembre Rufino Melero”. La actividad fue desarrollada durante el día 25 de abril de 2013.

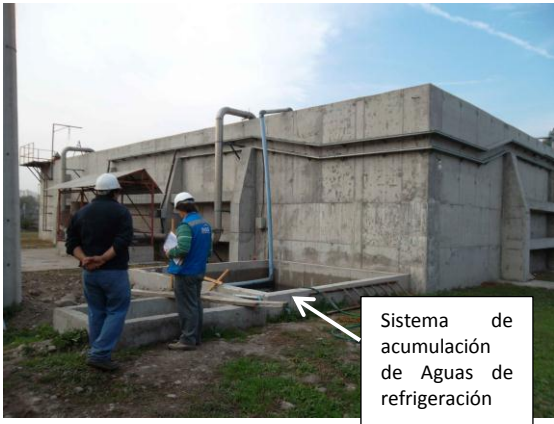
Fotografía 1.	Fecha : 25 abril 2013	Fotografía 2.	Fecha : 25 abril 2013
----------------------	------------------------------	----------------------	------------------------------

Descripción Medio de Prueba: Aguas de refrigeración son acumuladas en una piscina de cemento.

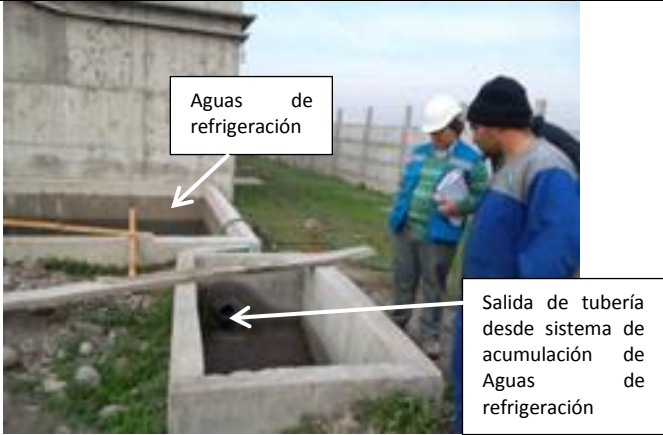
Descripción Medio de Prueba: Desde el sistema de acumulación de aguas de refrigeración, estas aguas pasan a una piscina donde se mezclan con los RILes tratados.

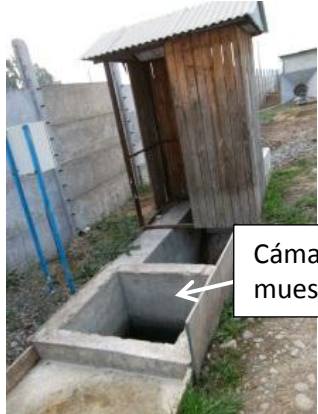
Fotografía 3.

Cámara de muestreo

Descripción Medio de Prueba: Cámara de muestreo que recepciona la mezcla de RILes tratados y aguas de refrigeración.

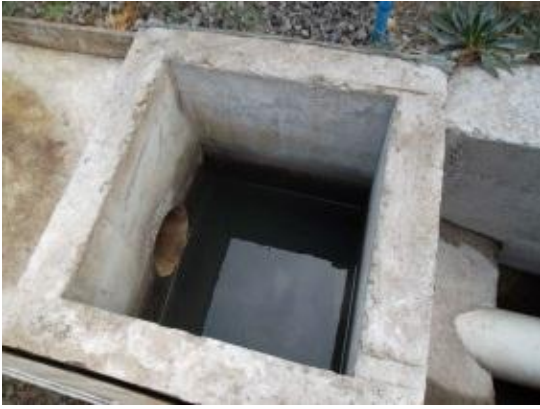
Fotografía 4.

Descripción Medio de Prueba: Cámara de muestreo que recepciona la mezcla de RILes tratados y aguas de refrigeración.

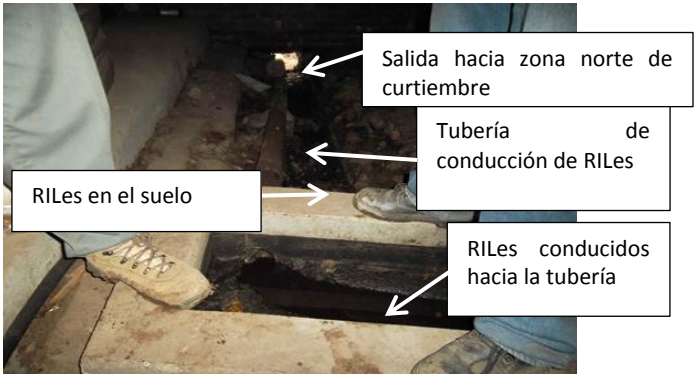
<p>Salida hacia zona norte de curtiembre</p> <p>Tubería de conducción de RILes</p> <p>RILes en el suelo</p> <p>RILes conducidos hacia la tubería</p>

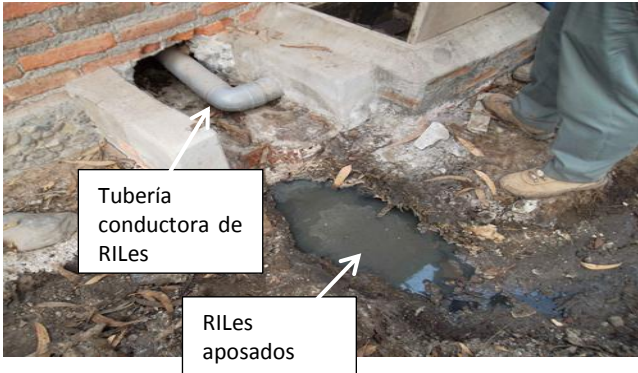
<p>Tubería conductora de RILes</p> <p>RILes aposados</p>		
Fotografía 5.		Fecha : 25 abril 2013	Fotografía 6.		Fecha : 25 abril 2013
Coordenadas WGS84	Norte: 6.123.142	Este: 294.842	Coordenadas WGS84	Norte: 6.123.142	Este: 294.842
Descripción Medio de Prueba: Imagen interior de zona de salida de tubería conductora de aguas de saladero, ubicada en zona norte de la curtiembre, donde se observa además, RILes en la canaleta junto a la tubería.			Descripción Medio de Prueba: Presencia de RILes aposados en zona de salida de tubería conductora de aguas de saladero, emplazada al norte de la curtiembre.

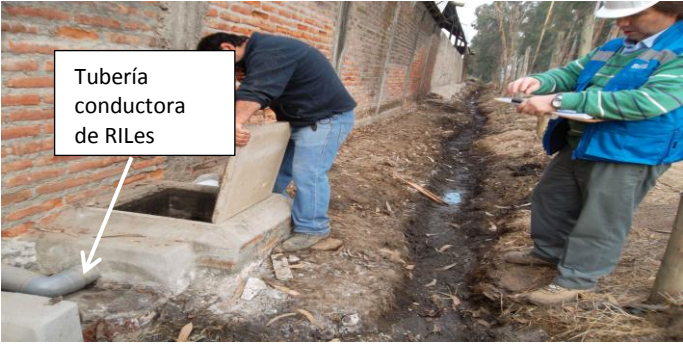
<p>Tubería conductora de RILes</p>

Coordenadas WGS84	Norte: 6.123.142	Este: 294.842	Coordenadas WGS84	Norte: 6.123.142	Este: 294.842
Descripción Medio de Prueba: Tubería que conduce los RILes de saladero.			Descripción Medio de Prueba: Aposamiento de RILes en zona norte de la curtiembre.

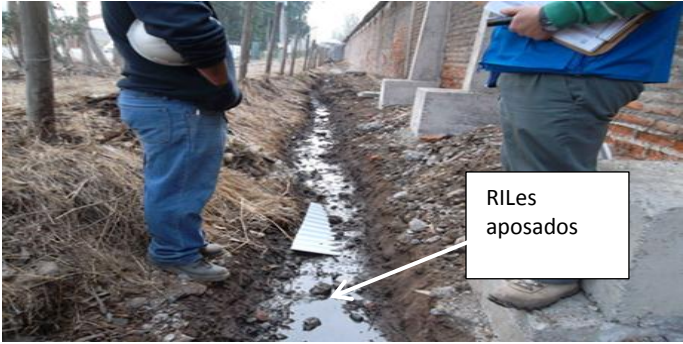
<p>RILes aposados</p>		
Fotografía 7.		Fecha : 25 abril 2013	Fotografía 8.		Fecha : 25 abril 2013

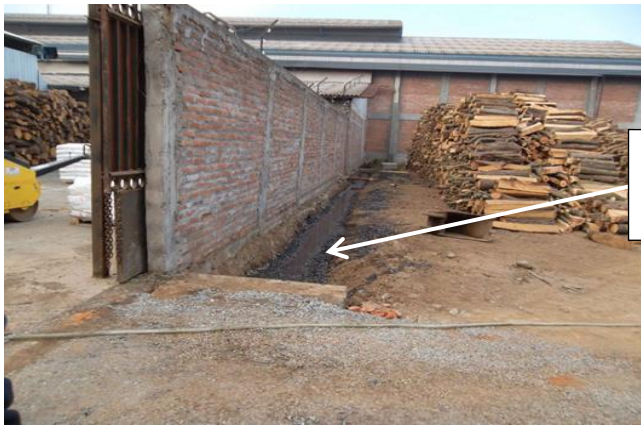
Fotografía 9.

Riles fluyendo por costado poniente de la curtiembre

Descripción Medio de Prueba: Riles sin tratar que fluyen por costado poniente de la curtiembre.

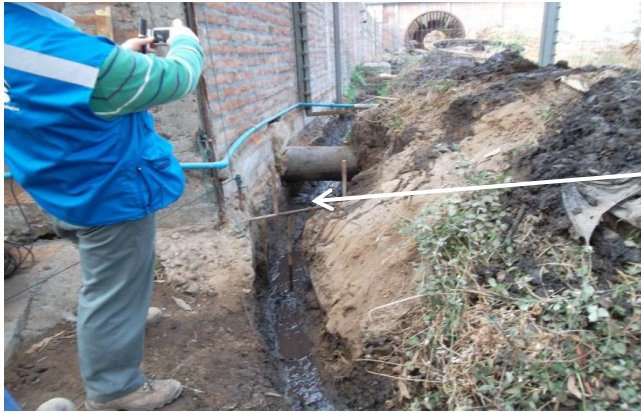
Fotografía 10.

Presencia de riles sin tratar por costado poniente de la curtiembre

Descripción Medio de Prueba: Riles sin tratar que fluyen por costado poniente de la curtiembre.

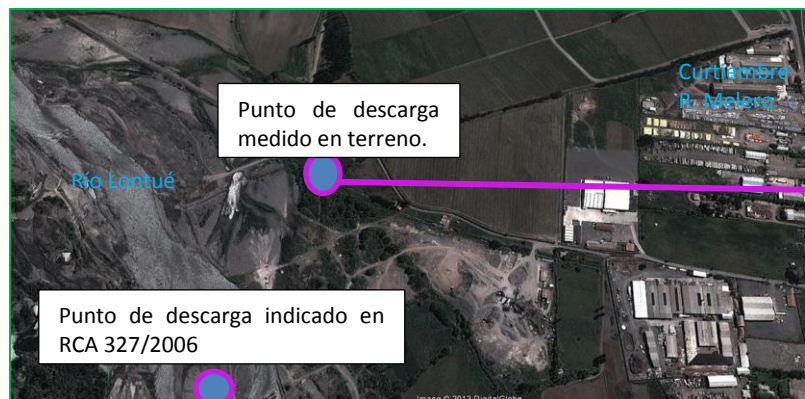
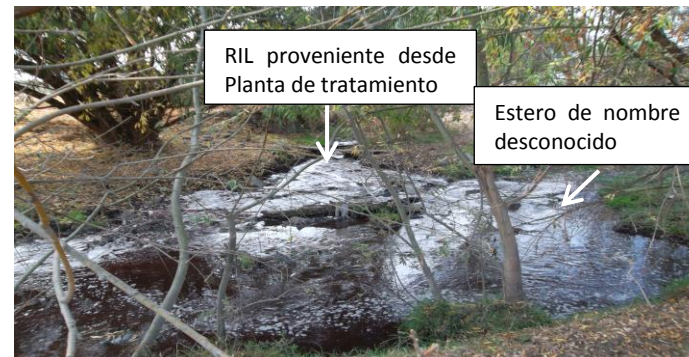
Fotografía 11.

Punto de descarga se ubica en un estero de nombre desconocido (que llega desde el sur oriente), localizándose a unos 500 metros del río Lontué, cuyas coordenadas UTM son 6.122.824 N 294.030 E (Datum WGS84 Huso 19).

Descripción Medio de Prueba: Las imágenes muestran el punto de descarga en coordenadas N:6.122.420 y E:293.877 correspondiente a lo indicado en RCA 327/2006 y punto de descarga medido en terreno al momento de la inspección, coordenadas N:6.122.824 y E:294.030.

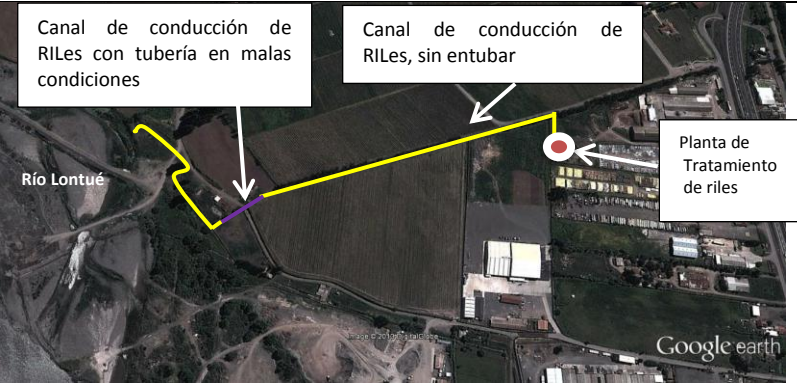
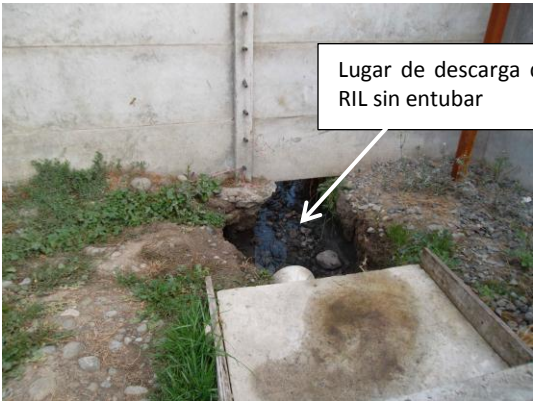
Imagen 4.	Fecha : 25 abril 2013	Fotografía 12.	Fecha : 25 abril 2013
Coordenadas WGS84	Norte: 6.122.851 Este: 294.072	Coordenadas WGS84	Norte: 6.122.851 Este: 294.072
Descripción Medio de Prueba: Imagen Google Earth 2013 donde se visualiza el canal de conducción de RILes entubado y sin entubar.		Descripción Medio de Prueba: Tramo del canal de descarga de RILes sin entubar.

5	Manejo de Residuos Industriales Líquidos.	Considerando 3.1.3. RCA 49/2006. Descripción del sistema de tratamiento, obras civiles y unidades de tratamiento... <i>“v) Clarificación (sedimentación) <u>Curso receptor:</u> La descarga se hará desde la cámara de muestreo, hasta el Río Lontué. En la actualidad el canal de descarga se encuentra parcialmente entubada aproximadamente 50%. Una vez realizado el proyecto se completara el entubamiento total. El entubamiento está realizado en PVC de diámetro 40 cm.”</i>	El canal conductor de RILes hacia el río Lontué no se encuentra entubado, a excepción de un pequeño tramo de aproximadamente 30 metros se encontraba con un sistema de conducción entubado, pero destruido en varias partes.

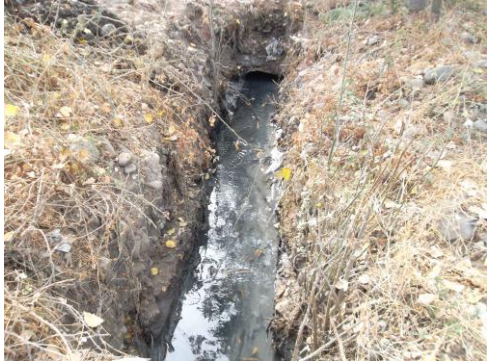
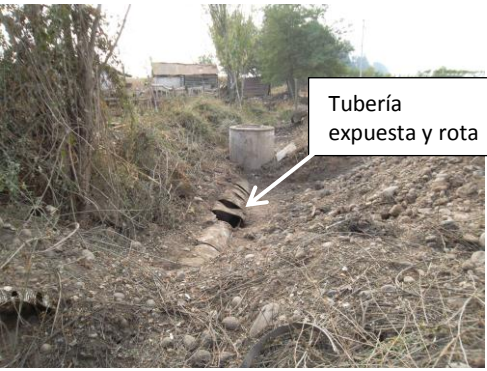
Fotografía 13.	Fecha : 25 abril 2013	Fotografía 14.	Fecha : 25 abril 2013
Coordenadas WGS84	Norte: 6.122.915 Este: 294.154	Coordenadas WGS84	Norte: 6.122.851 Este: 294.072
Descripción Medio de Prueba: Tramo de canal de descarga de RILes sin entubar.		Descripción Medio de Prueba: Tramo entubado que conduce el RIL se encuentra expuesto en la superficie y abierto en varias zonas.
