INFORME DE FISCALIZACIÓN AMBIENTAL

INSPECCIÓN AMBIENTAL

PLANTA DE TRATAMIENTO DE AGUA POTABLE DE OSMOSIS INVERSA
PLANTA PLACILLA AGUAS CHAÑAR S.A.

DFZ-2013-31-III-RCA-IA

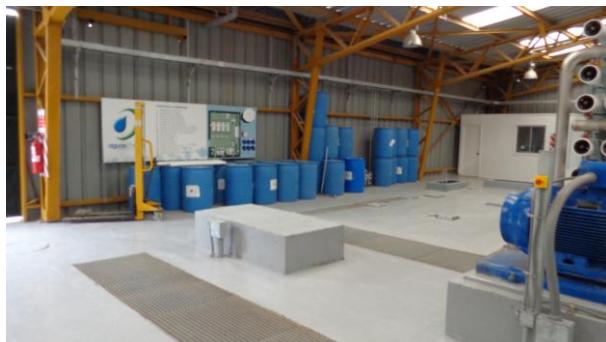
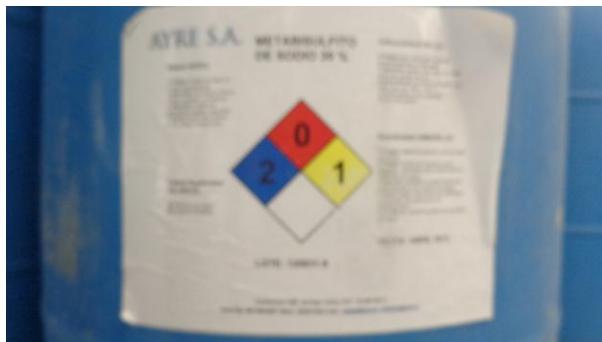
No cuentan con una instalación que constituya una bodega de almacenamiento de sustancias, según la definición entregada por el DSN°78.

Se constatan aproximadamente 30 tambores de 200 L de sustancias peligrosas almacenadas dentro del galpón de operación, lo que corresponde a 6.000 L de sustancias almacenadas en una instalación que no constituye una bodega, según el Artículo 4º del DS N°78. Adicionalmente se constatan aproximadamente 7 bidones vacíos, los cuales se encuentran almacenados dentro del galpón de operaciones a un costado de las sustancias peligrosas.

Registros			
Fotografía 1.	Fecha : 30 de enero de 2013	Fotografía 2	Fecha : 30 de enero de 2013
Descripción Medio de Prueba: Sustancias peligrosas almacenadas dentro del galpón de operación, en lugar que no constituye una bodega de acuerdo al DS N°78.		Descripción Medio de Prueba: Rotulo de sustancia almacenada en galpón de operaciones que indica riesgo para la Salud 2, según la NFPA.

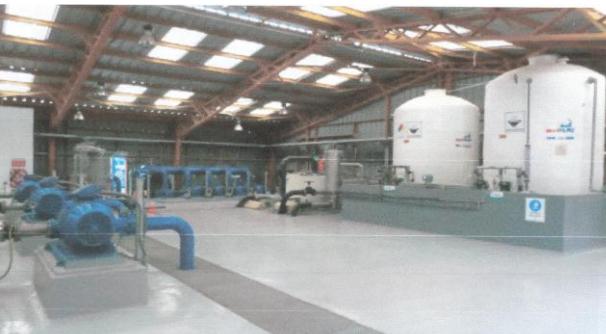
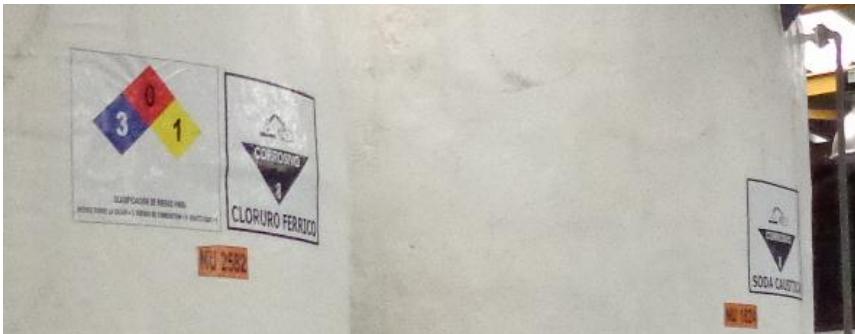
Además, se constata un estanque fijo que contiene, según etiqueta, Cloruro férrico, sustancia corrosiva, con riesgo para la salud 3, según la NFPA.

Fotografía 3.	Fecha : 30 de enero de 2013	Fotografía 4.	Fecha : 30 de enero de 2013
Descripción Medio de Prueba: Estanques fijos con sustancias peligrosas, instalados dentro de galpón de operaciones, en lugar que no constituye una bodega de acuerdo al DS N°78.		Descripción Medio de Prueba: Rótulos de las sustancias contenidas en los estanques instalados dentro de galpón de operaciones. Cloruro Férrico, Corrosivo y con riesgo para la salud 3 según NFPA y Soda Caustica, corrosivo.

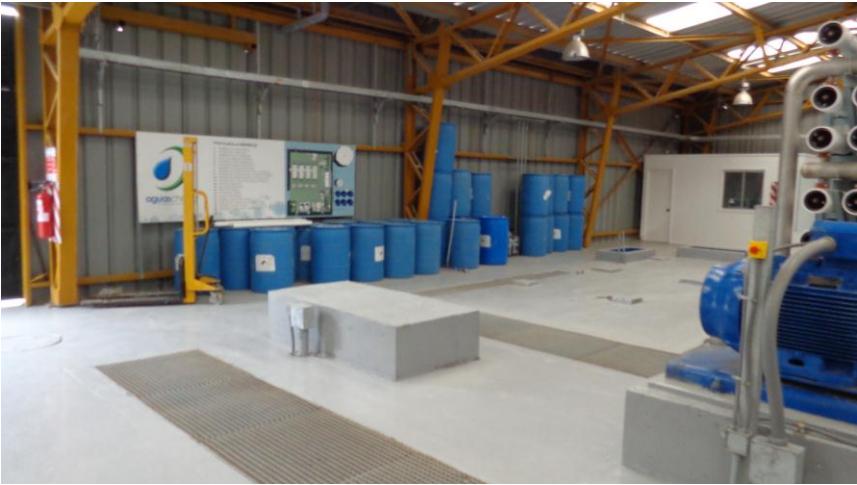
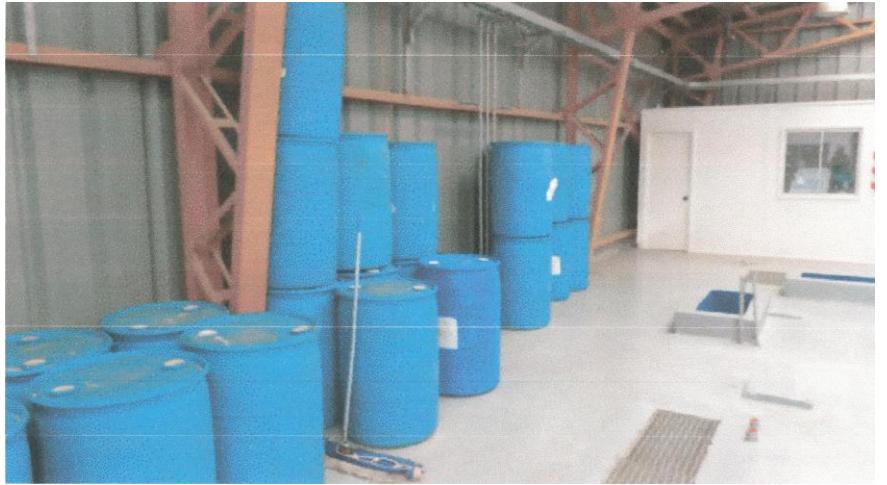
Fotografía 5.	Fecha : 30 de enero de 2013	Fotografía 6	Fecha : 30 de enero de 2013
Descripción Medio de Prueba: A lo menos 20 contenedores de 200 L de sustancias peligrosas almacenadas dentro del galpón de operación, en lugar que no constituye una bodega de acuerdo al DS N°78.		Descripción Medio de Prueba: Acercamiento a los contenedores de sustancias peligrosas almacenadas dentro del galpón de operación
