## INFORME DE FISCALIZACIÓN AMBIENTAL

### INSPECCIÓN AMBIENTAL

COMPAÑÍA PESQUERA CAMANCHACA S.A

DFZ-2013-32-III-RCA-IA

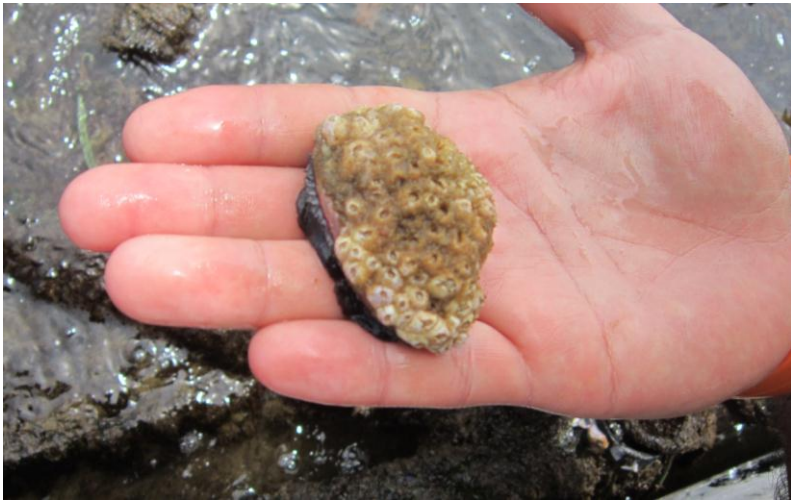
| Registros | | |
|---|---|---|
| Fotografía 1. | Fecha :21 Febrero 2013 | |

| <b>Hecho(s) constatado(s) durante la fiscalización:</b><br>a. En el lugar se encontraron 3 boyas plásticas de color azul. Existe una línea de cultivo (Long line) con un canasto con abalones, se consultó a la señorita Jennifer Orellana, encargada de la inspección por parte de la empresa, por la alimentación de los abalones y ella indica que se alimentan cada dos semanas con alga fresca, (mayoritariamente <i>Lessonia</i> )<br>b. Se levanta el canasto con abalones y se inspeccionan los cierres, que se encontraban correctamente cerrados. Se observó que el sistema no tiene roturas , se evidencia además que los animales tienen adheridos picorocos en su concha,(fotografía 1) | |

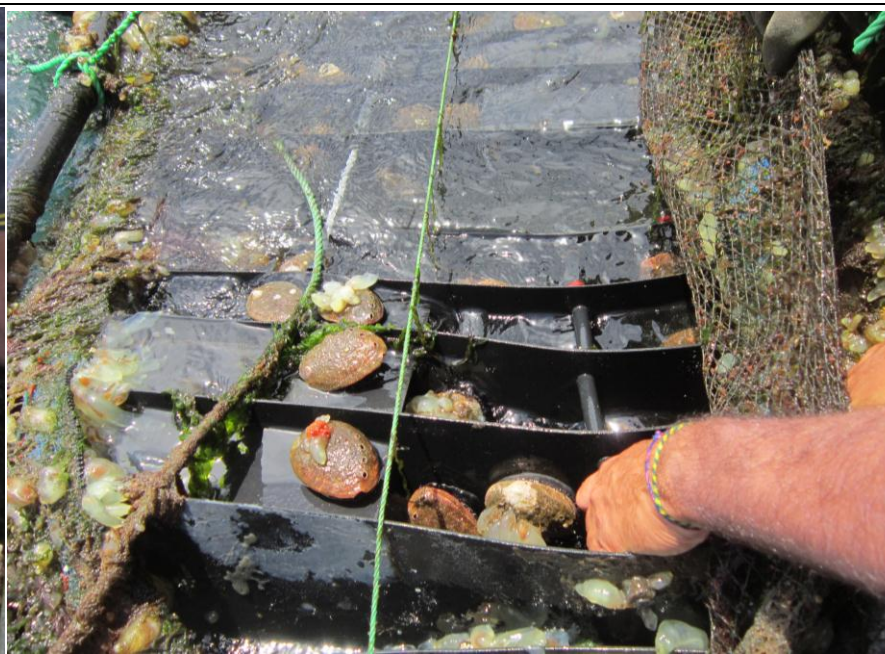
| Registros | | | | | |
|---|---|---|--|---|---|
| <b>Fotografía 2.</b> | <b>Fecha : 21 Febrero 2013</b> | | <b>Fotografía 3.</b> | <b>Fecha : 21 Febrero 2013</b> | |

| <b>Hecho(s) constatado(s) durante la fiscalización:</b><br>a) Segundo sistema: existe 1 canasto en una línea, se inspeccionó y se evidenció que el cierre estaba en perfectas condiciones.<br>b) Fue posible constatar la existencia de la especie incrustante (Ciona) en el sistema. | |

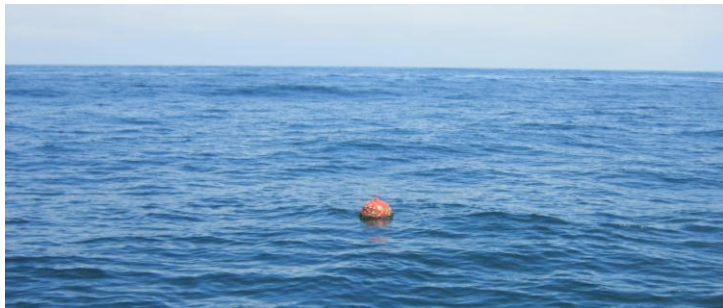
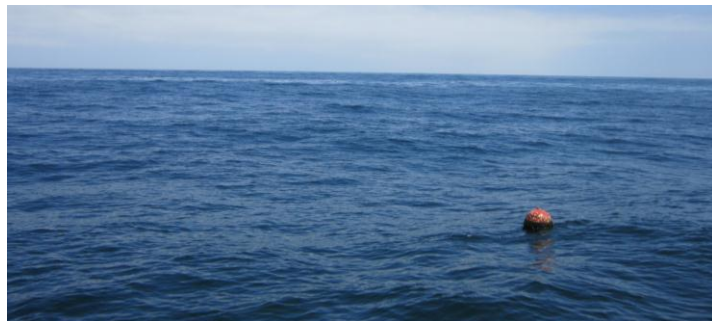
| <b>Fotografía 4.</b> | | <b>Fecha : 21 Febrero 2013</b> | |

| a) Al realizar el análisis de la información que acompaña el acta, se evidenció que existen algunas boyas que forman parte del sistema, de color naranja. | | | |
| <b>Descripción Medio de Prueba:</b> Registro fotográfico de boyas color naranja. | | <b>Descripción Medio de Prueba:</b> Registro fotográfico de boyas color naranja. | |

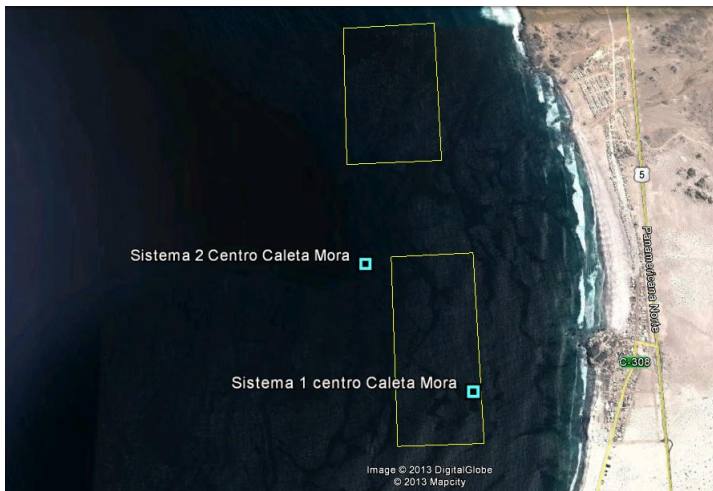
| <b>Hecho(s) constatado(s) durante la fiscalización:</b><br>a) Al comparar los datos de georeferenciación de los sistemas de cultivo levantados durante las actividades de inspección, con los datos de georeferenciación del proyecto de acuicultura señalados en el expediente del proyecto que figuran en la RCA N°185/2007 en el SEIA (Anexo 8), se concluye que el sistema 2 se encontraba fuera del área de concesión de acuicultura otorgada. Cabe destacar que los datos contenidos en la citada RCA, fueron transformados a WGS 84 para efectos de comparación. Además se adjuntan planos de solicitud de concesión que figuran en el expediente de evaluación (Anexo 8)<br>El titular no ha declarado pertinencias asociadas a la RCA 185/2007, que indiquen cambio de zona de concesión de Acuicultura<br>b) En pronunciamiento a la adenda N°1, por parte de SERNAPESCA, con fecha 31 de Julio 2007, se indica que: Las áreas solicitadas por el titular no intervienen con otras áreas de manejo y señala que: <i>“es opinión de este servicio que no existiría interferencia entre el desarrollo del proyecto abalón y las áreas de manejo identificadas”</i> (Anexo 9) | |

1. Respecto a las áreas de manejo y explotación de recursos bentónicos existentes en sectores aledaños, se informa lo siguiente: - Caldera A: Área de Manejo definida mediante D.S. (MINECOM) N° 196 del 28 de Abril de 1998. Entregada mediante Convenio de Uso al S.T.L.de Pescadores Artesanales de Caldera, con fecha 12.07.2000. Especies principales: Loco, Lapa negra y Lapa rosada. Mediante Res. Ex. N° 2137/2003, la Subsecretaría de Pesca aprueba Segundo Informe de Seguimiento. Sin pago de Patente. Sin cosecha. Coordenadas: Latitud Longitud A: 27° 00' 16,90" 70° 48' 34,10" B: 27° 00' 11,08" 70° 48' 41,88" C: 27° 00' 21,20" 70° 48' 47,31" D: 27° 00' 33,78" 70° 48' 41,81" E: 27° 00' 35,60" 70° 48' 35,10" F: 27° 00' 30,32" 70° 48' 29,34" - Caleta Mora: Área de manejo definida mediante D. EX. N° 302 del 23.04.2004. No cuenta con Estudio de Línea a Base. No existe Convenio de Uso. No existe organización asociada. Coordenadas: Latitud Longitud A: 26° 58' 29,14" 70° 47' 27,60" B: 26° 58' 31,09" 70° 47' 43,23" C: 26° 58' 50,55" 70° 47' 37,60" D: 26° 58' 44,99" 70° 47' 21,59" E: 26° 58' 40,51" 70° 47' 26,17" De acuerdo a lo indicado en los Certificados N° 297/2005 y 299/2005, emitidos por la Capitania de Puerto de Caldera, los sectores solicitados en concesión de acuicultura por la Cía. Pesquera Camanchaca S.A. para el desarrollo del cultivo de abalón en el sector denominado Caleta Mora, no se sobreponen a otra concesión marítima otorgada o en trámite. Por lo tanto, y en consideración a que los resguardos ambientales durante la operación del proyecto, han sido debidamente evaluados por los organismos técnicos sectoriales correspondientes, es opinión de este Servicio que no existirá interferencia entre el desarrollo del proyecto abalón y las áreas de manejo identificadas.

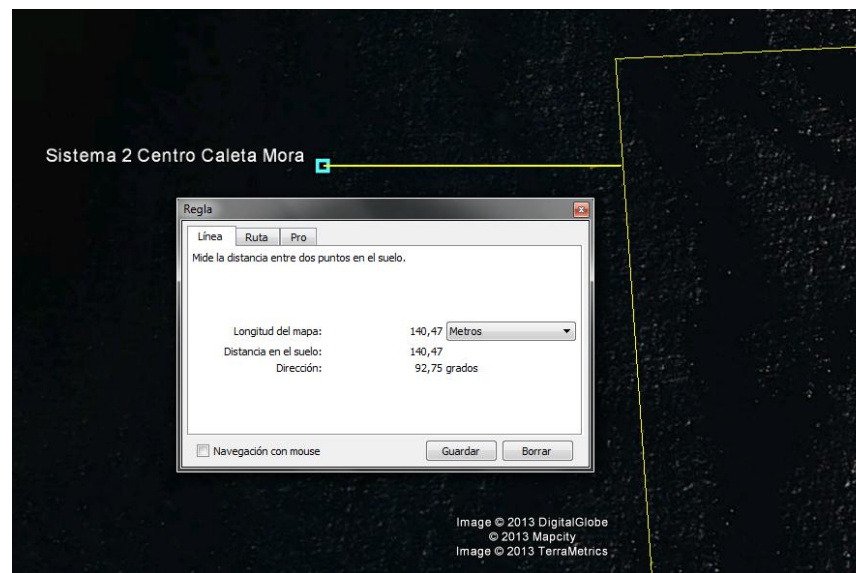
**Figura 5**

**Descripción Medio de Prueba:** Distancia entre el sistema 2 y límite del área de concesión 140,47 m aproximadamente.

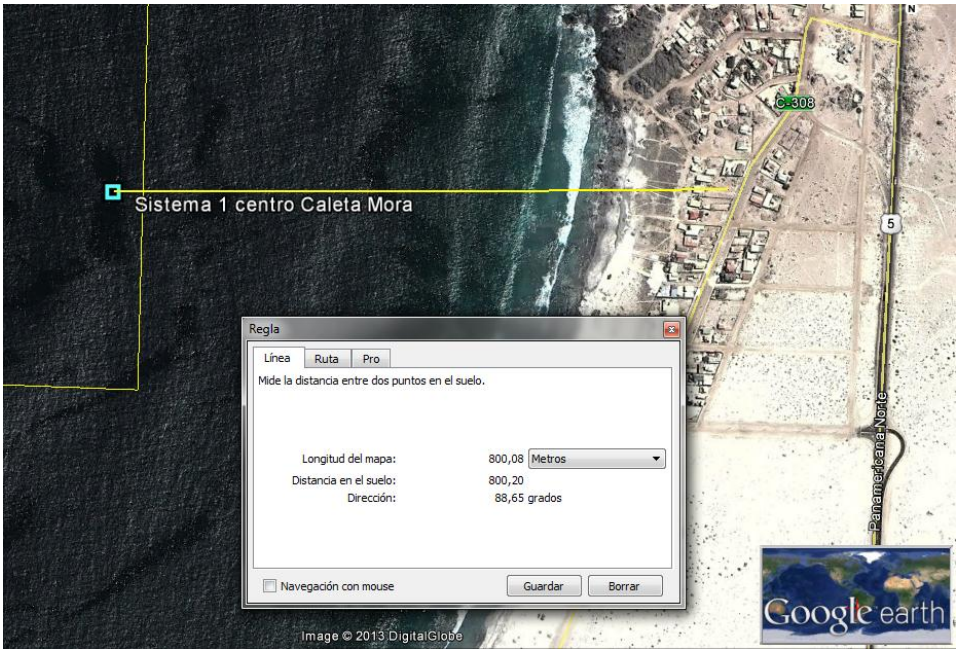
| Registros | | |
|--|---|---|
| <b>Figura 6. Distancia del sistema 1 al borde costero</b> | | |

| <b>Hecho(s) constatado(s) durante la fiscalización:</b><br>De acuerdo a los datos de georeferenciación indicados en el acta de Inspección, el sistema 1 se encuentra a menos de 800 metros de la línea de baja marea. Si se miden 800 m desde el sistema 1, se llega a un camino alejado a las instalaciones. | |

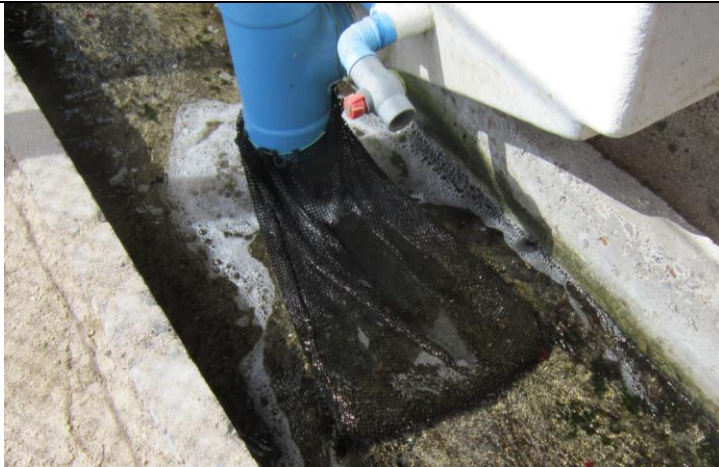
| <b>Fotografía 6.</b> | <b>Fecha :27 Febrero 2013</b> |

| <b>Hecho(s) constatado(s) durante la fiscalización:</b><br>En la estación Nursery, se constató la existencia de mallas para evitar escape en la salida de cada estanque al flujo de agua continuo. | |
| <b>Descripción de Medio de Prueba:</b> Mallas de salida de estanques. | |

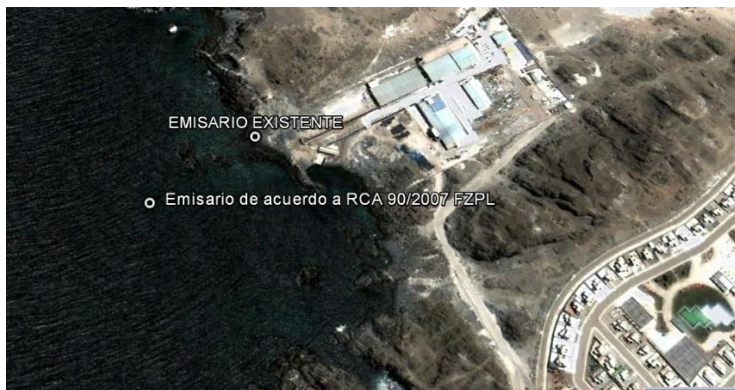
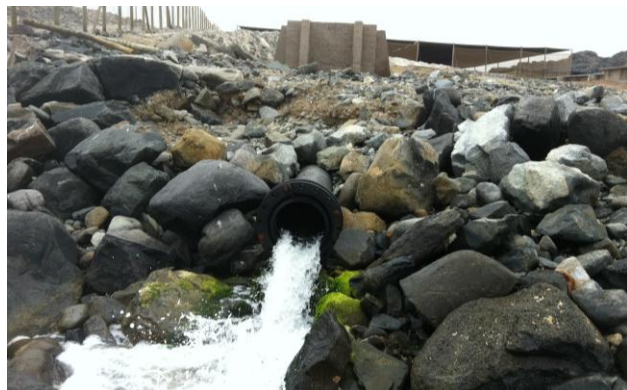
| Figura 7 | | Fotografía 7 | |

| El titular indicó coordenadas de ubicación del emisario, en carta enviada al SEA Atacama, con fecha 02 de octubre de 2012. En el punto 2, de dicha carta entrega detalles del proyecto mediante cuadro comparativo, en el cual señala que la boca del emisario se ubicará fuera de la ZPL en las coordenadas 70°52´1,3”W - 27°05´44,2”S. (Anexo 6) | | | |
| Descripción Medio de Prueba: Ubicación de la descarga del emisario el día de inspección, versus ubicación de emisario de acuerdo a RCA N° 90 del año 2007. | | Fecha : 15-03-2013 | |

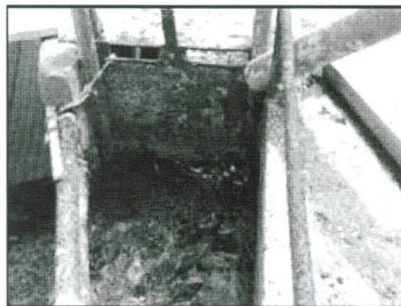
Figura 3:

La compuerta expuesta en las Figuras 2 y 3 sería la que en el proyecto propuesto actualmente sería cerrada, con ello se bloquearía el paso del ril ostión por su actual recorrido expuesto en la Figura 4, una vez modificado el curso del ril de ostión este continuará su curso directo por la Venecia actualmente existente. Al final de la Venecia se encuentra una tubería de evacuación que actualmente esta bloqueada (Ver Figura 5 y 6), siendo esta la única obra considerada en este proyecto. Como se observa en la Figura 5 la distancia entre la tubería de descarga y el pozo d decantación del ril abalón, al que será conectado, existen aproximadamente 6 metros de distancia por lo que la obra consistirá en la instalación de las tuberías respectivas hasta lograr conectar la Venecia con el pozo d decantación.

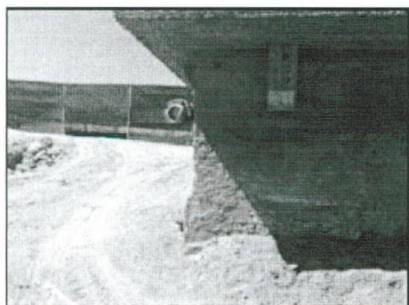
Figura 6: Tubería actualmente bloqueada.
