INFORME DE FISCALIZACIÓN AMBIENTAL

INSPECCIÓN AMBIENTAL

GRANJA DE CERDOS PORKLAND

DFZ-2013-334-XIII-RCA-IA

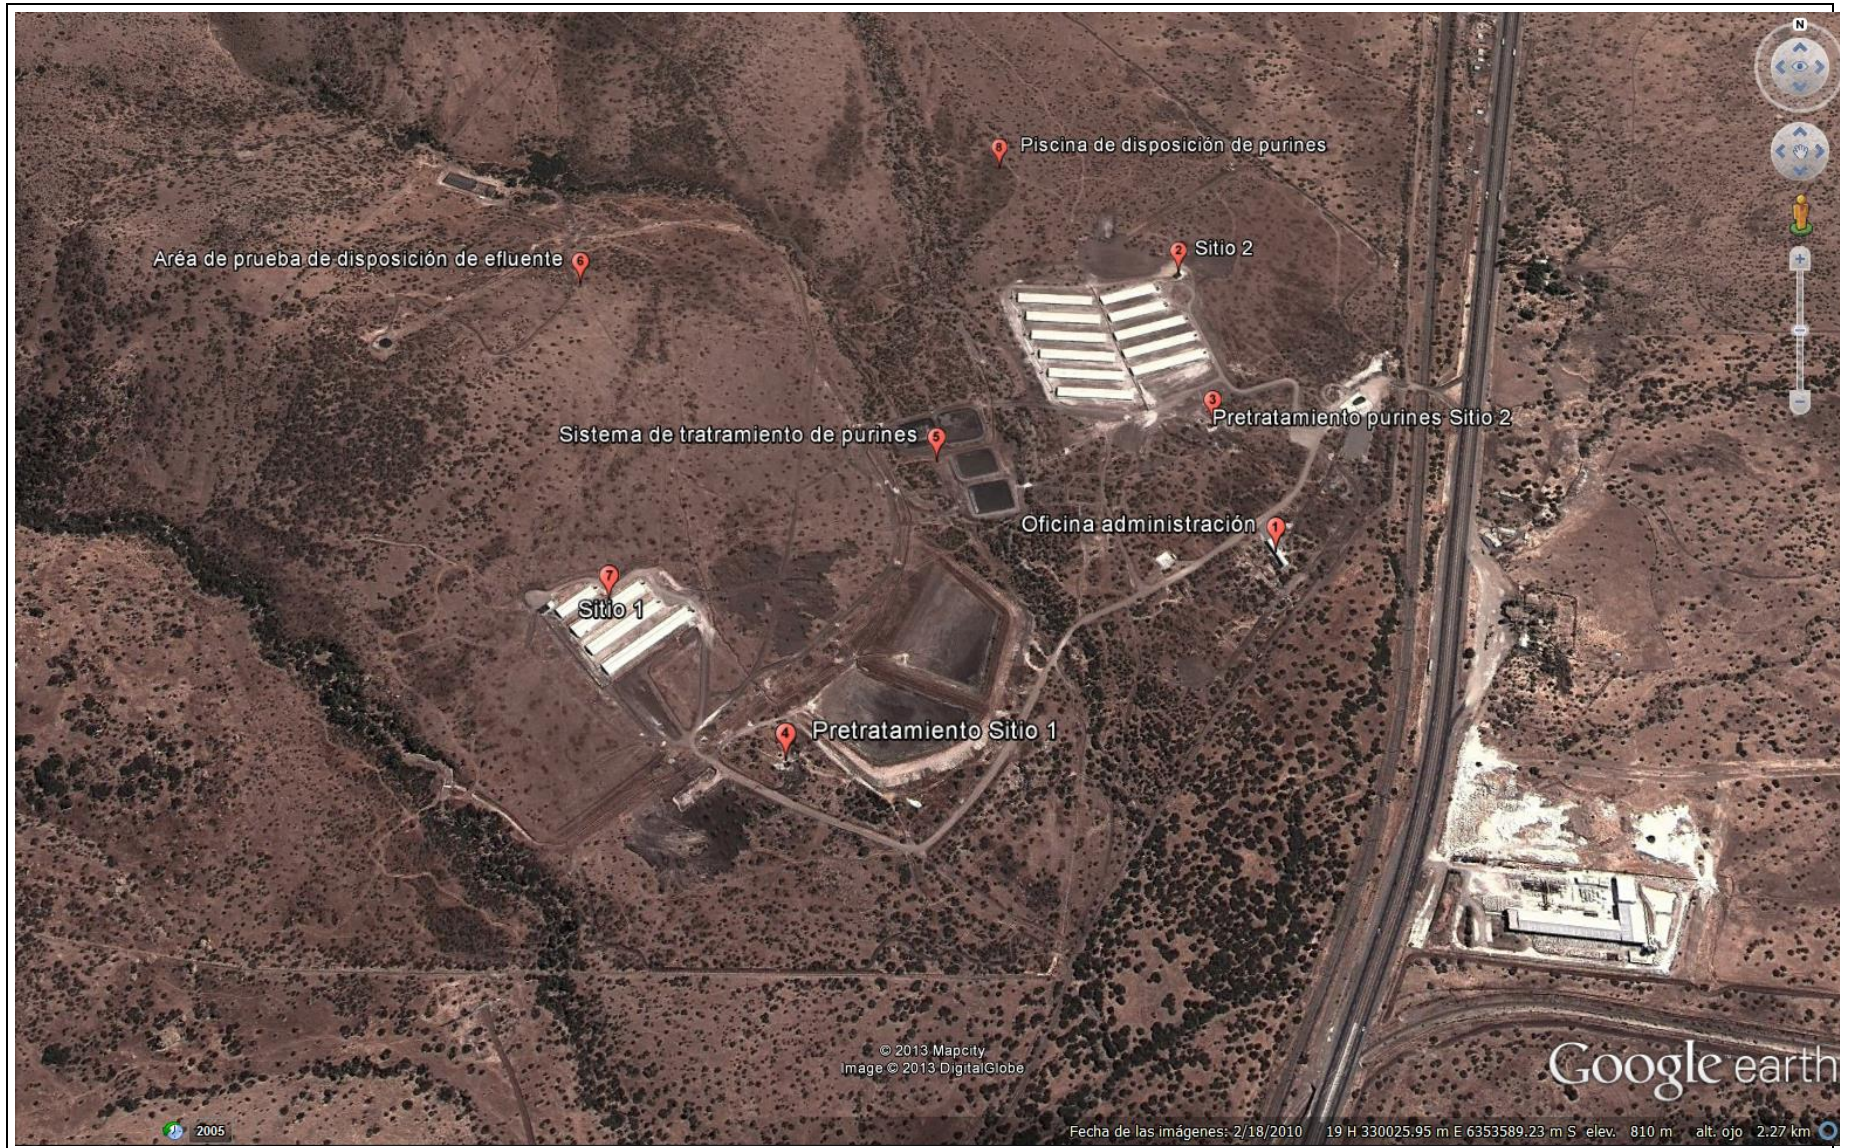
4.3.4. Esquema de Recorrido (Fuente: Google Earth, 2013).

N° de Estación	Coordenadas UTM WGS84		Nombre del sector	Descripción Estación
	Norte	Este		
1	6.353.370	329.983	Oficina administración.	Lugar de ejecución de reuniones de inicio y cierre de actividades de inspección.
2	6.353.763	329.899	Sitio 2	Sector de recría y engorda.
3	6.353.539	329.925	Pretratamiento purines Sitio 2.	Homogenización y filtrado de purines provenientes del Sitio 2.
4	6.353.105	329.460	Pretratamiento purines Sitio 1.	Homogenización y filtrado de purines provenientes del Sitio 1.
5	6.353.478	329.607	Sistema de tratamiento de purines.	Sistema de tratamiento secundario de purines, provenientes del pre tratamientos de los Sitios 1 y 2.
6	6.353.703	329.178	Área de prueba de disposición de efluente.	Sector al interior del predio, en el que se realizaron pruebas de disposición de efluente tratado.
7	6.353.280	329.200	Sitio 1	Sector de primerizas, monta, gestación y maternidad.
8	6.353.929	329.680	Piscina de disposición de purines.	Piscina impermeabilizada, ubicada en coordenadas correspondientes a lo autorizado en mediante solicitud de pertinencia del 31 de abril de 2012.

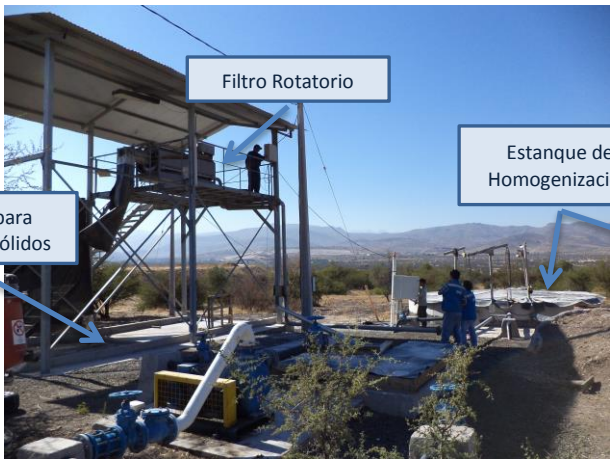
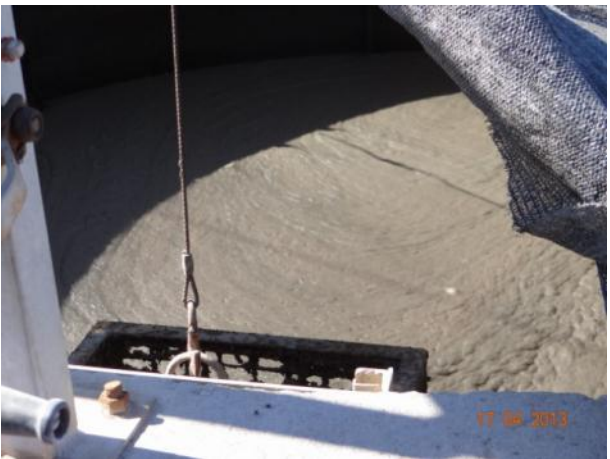
Fotografía	Fecha: 21 de marzo de 2013	Fotografía	Fecha: 17 de abril de 2013
Coordenadas WGS84	Norte: 6.353.539 m Este: 329.460 m	Coordenadas WGS84	Norte: 6.353.541 m Este: 329.917 m
Descripción Medio de Prueba: Sistema de pre-tratamiento Salida de Sitios 1 y 2.		Descripción Medio de Prueba: Ecuación del purín en Estanque de Homogenización.

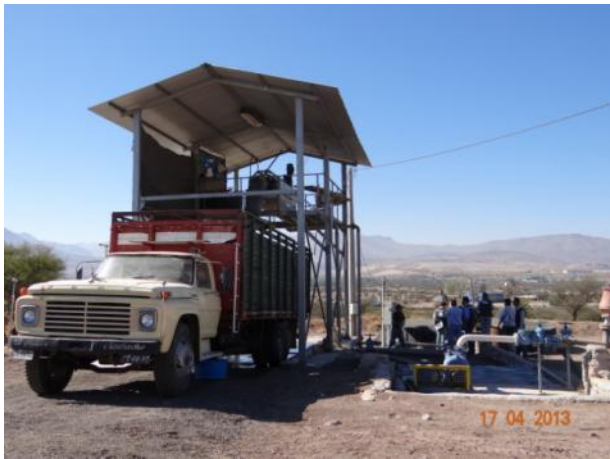
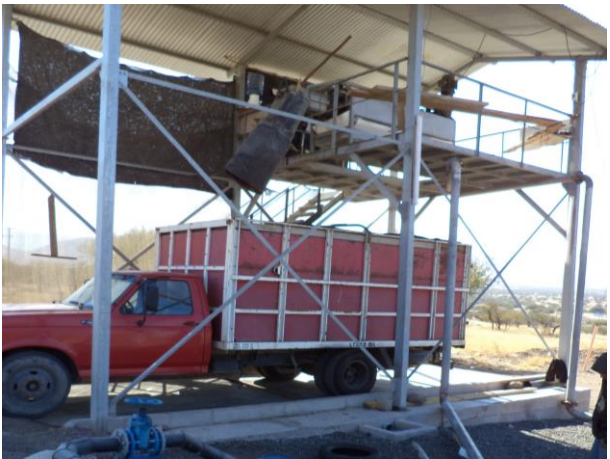
Fotografía	Fecha: 17 de abril de 2013	Fotografía	Fecha: 17 de abril de 2013
Coordenadas WGS84	Norte: 6.353.543 m Este: 329.903 m	Coordenadas WGS84	Norte: 6.353.543 m Este: 329.903 m
Descripción Medio de Prueba: Sistema de separación de sólidos y camión con baranda alta.		Descripción Medio de Prueba: Sistema de separación de sólidos y camión con baranda alta.

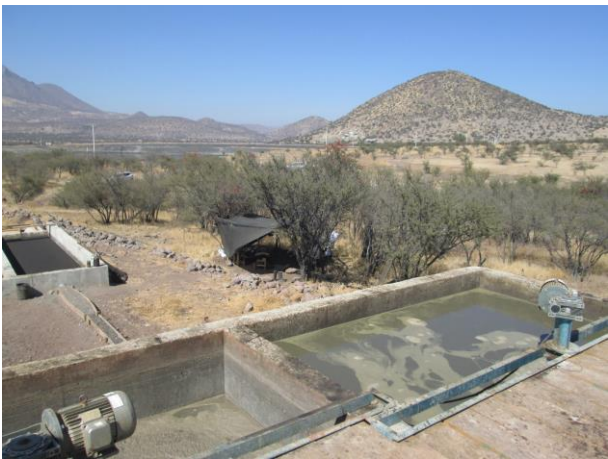
Fotografía	Fecha: 21 de marzo de 2013	Fotografía	Fecha: 17 de abril de 2013
Coordenadas WGS84	Norte: 6.353.459 m Este: 329.607 m	Coordenadas WGS84	Norte: 6.353.478 m Este: 329.460 m
Descripción Medio de Prueba: Estanque de recepción de riles para recirculación a lavado de pabellones.		Descripción Medio de Prueba: Sistema de tratamiento físico - químico, separación de lodos.

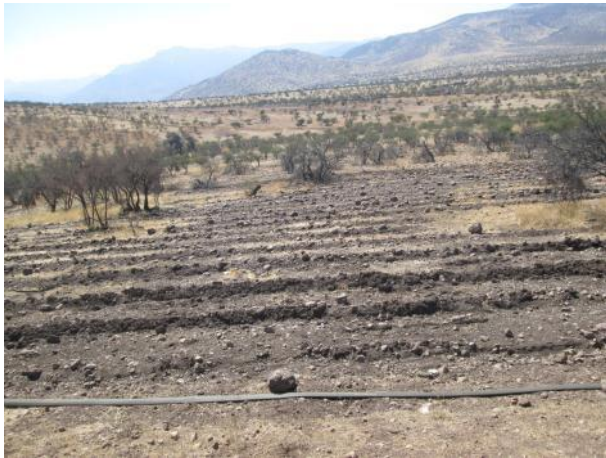
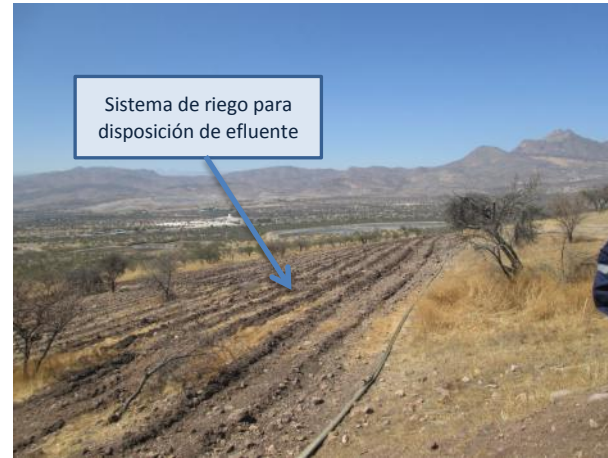
- i. Se contactó además, que existe un lugar utilizado como “Área de Prueba de Riego” ubicado en las coordenadas WGS84, Norte: 6.353.703 m ; Este: 329.178 m, donde se preparó el suelo con surcos de nivel y se instaló una red de mangueras para disponer efluente tratado en pruebas de riego. En ninguna de las actividades de inspección se verificó el funcionamiento del sistema de riego (ver Fotografía y Fotografía).

Fotografía	Fecha: 21 de marzo de 2013		Fotografía	Fecha: 21 de marzo de 2013	
Coordenadas WGS84	Norte: 6.353.716 m	Este: 329.114 m	Coordenadas WGS84	Norte: 6.353.717 m	Este: 329.175 m
Descripción Medio de Prueba: Habilitación de terrenos y red de riego para disposición de efluente .			Descripción Medio de Prueba: Habilitación de terrenos y red de riego para disposición de efluente .

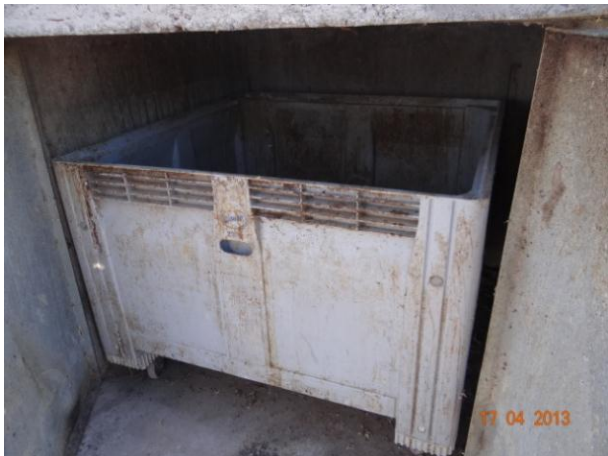
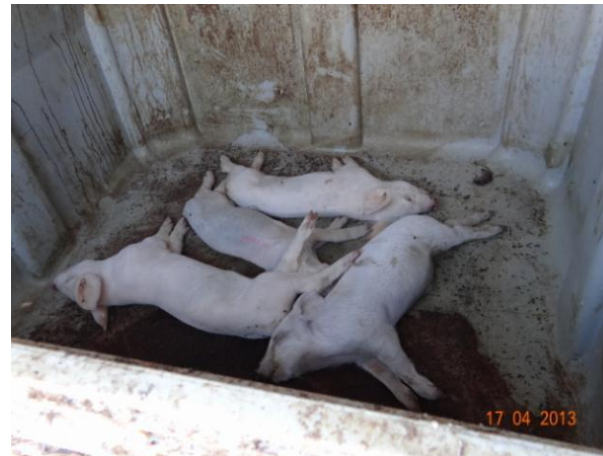
Hechos constatados durante la fiscalización:	
a. En inspección del día 17 de abril se observó el contenedor de animales muertos y en su interior tenía cuatro crías de cerdo y un roedor. Las características del contenedor de animales muertos, consiste de un bins plástico al interior de caseta de hormigón el que no se encuentra señalizado.

Fotografía	Fecha: 17 de abril de 2013		Fotografía	Fecha: 17 de abril de 2013	
Coordenadas WGS84	Norte: 6.353.496 m	Este: 329.839 m	Coordenadas WGS84	Norte: 6.353.496 m	Este: 329.839 m
Descripción Medio de Prueba: Contenedor de animales muertos al interior de caseta de hormigón.			Descripción Medio de Prueba: Animales muertos al interior de contenedor plástico.

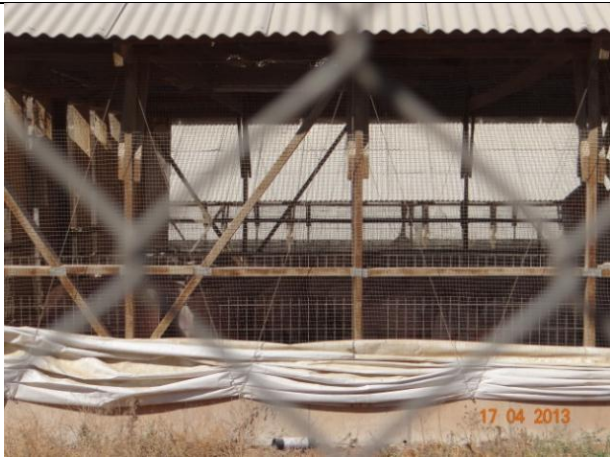
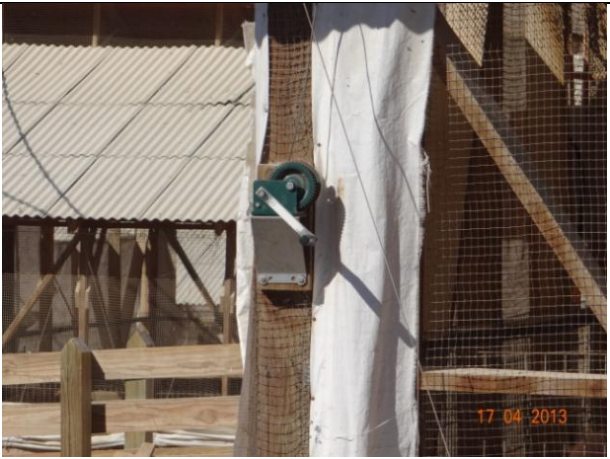
Número de Hecho Constatado:	Estación: 2 y 7.
Exigencia:	
Considerando 5.3.2 RCA N° 101/2008	
<i>Mantener una adecuada ventilación al interior de los pabellones, evitando altas temperaturas que favorezcan la generación de gases causantes de malos olores.</i>	
Hechos constatados durante la fiscalización:	
a. El Sistema de ventilación de los pabellones de los dos sitios consiste en cortinas que hacen la vez de muros, operados manualmente con malacates. En ambas visitas, las cortinas se encontraban abajo, permitiendo la ventilación de los pabellones.

Fotografía	Fecha: 17 de abril de 2013	Fotografía	Fecha: 17 de abril de 2013
Coordenadas WGS84	Norte: 6.353.734 m Este: 329.787 m	Norte: 6.353.763	Norte: 6.353.734 m Este: 329.787 m
Descripción Medio de Prueba: Pabellones Sitio 2. con sistema de ventilación operando		Descripción Medio de Prueba: Malacate del sistema de muro cortina del pabellón.

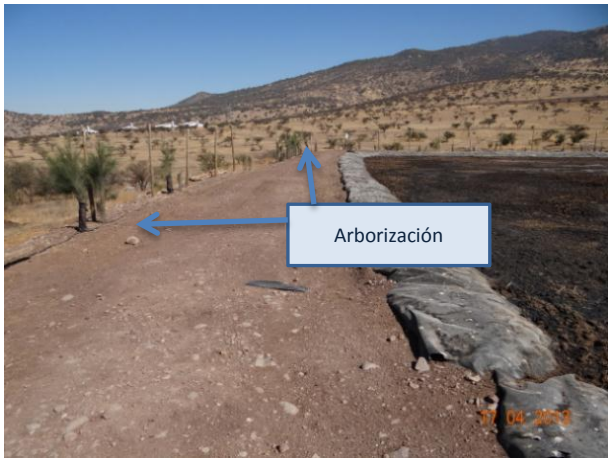
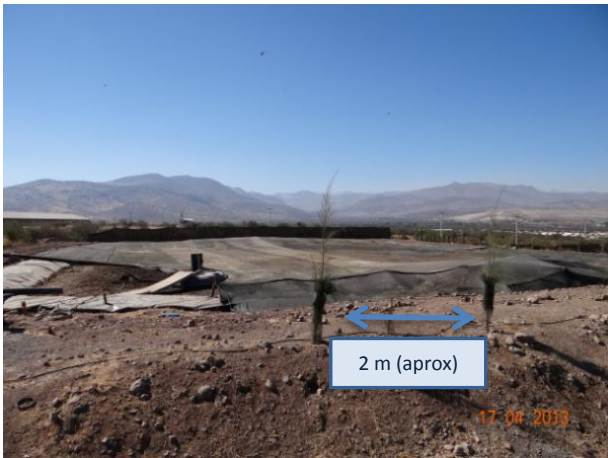
Número de Hecho Constatado:	Estación: 5.
Exigencia:	
Considerando 5.3.9 RCA N° 101/2008	
<i>Plantar una barrera arbolada alrededor de la laguna anaerobia que ayude en la disipación de los olores que se puedan generar.</i>	
Hechos constatados durante la fiscalización:	
<p>a. Se verifica una arborización parcial en dos costados de la piscina colmatada, ubicada al costado del actual sistema de tratamiento físico-químico. Los árboles plantados se sitúan a una distancia aproximada de 2 metros entre sí, presentando estado de prendimiento y altura irregular.</p> <p>b. Cabe señalar que la Resolución Exenta N° 114 de fecha 01 de abril de 2011 de la Comisión de Evaluación de la Región Metropolitana (Anexo), dispone una multa de 200 UTM al titular por los mismo hechos aquí descritos, entre otros.</p>

Fotografía	Fecha: 17 de abril de 2013		Fotografía	Fecha: 17 de abril de 2013	
Coordenadas WGS84	Norte: 6.353.521 m	Este: 329.588 m	Coordenadas WGS84	Norte: 6.353.521 m	Este: 329.588 m
Descripción Medio de Prueba: Arborización a un costado de laguna aerobia.			Descripción Medio de Prueba: Distancia entre especies en arborización a un costado de laguna aerobia.

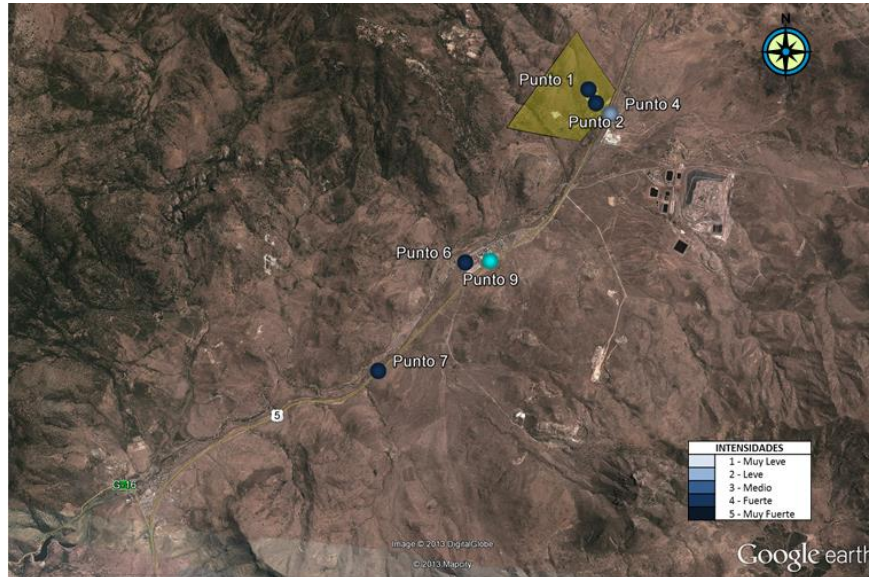
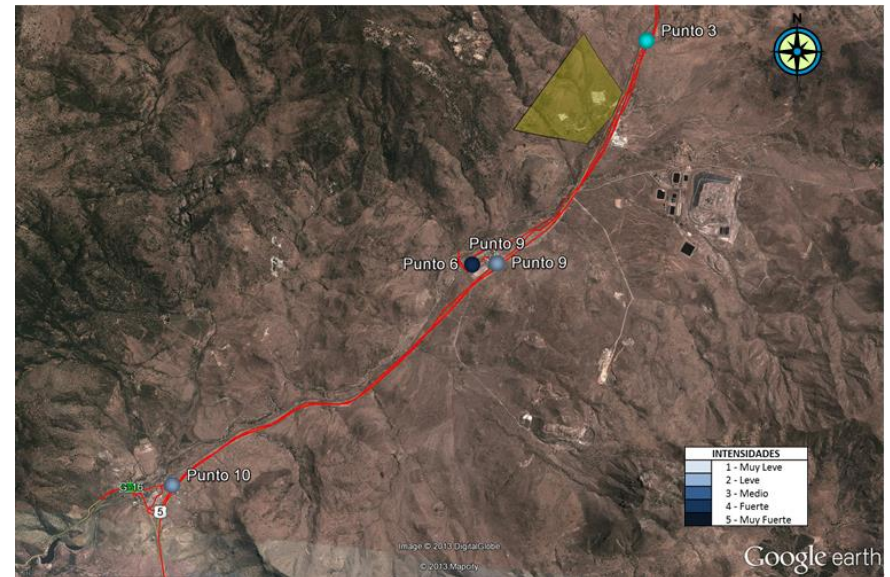
Figura	Fecha: 17 de abril de 2013		Figura	Fecha: 26 de julio de 2013	
Coordenadas WGS84	Norte: ---	Este: ---	Norte: ---	Norte: ---	Este: ---
Descripción Medio de Prueba: Intensidades de olor percibidas el día 17 de abril de 2013. Fuente: Elaboración Propia			Descripción Medio de Prueba: Intensidades de olor percibidas el día 26 de julio de 2013. Fuente: Elaboración Propia

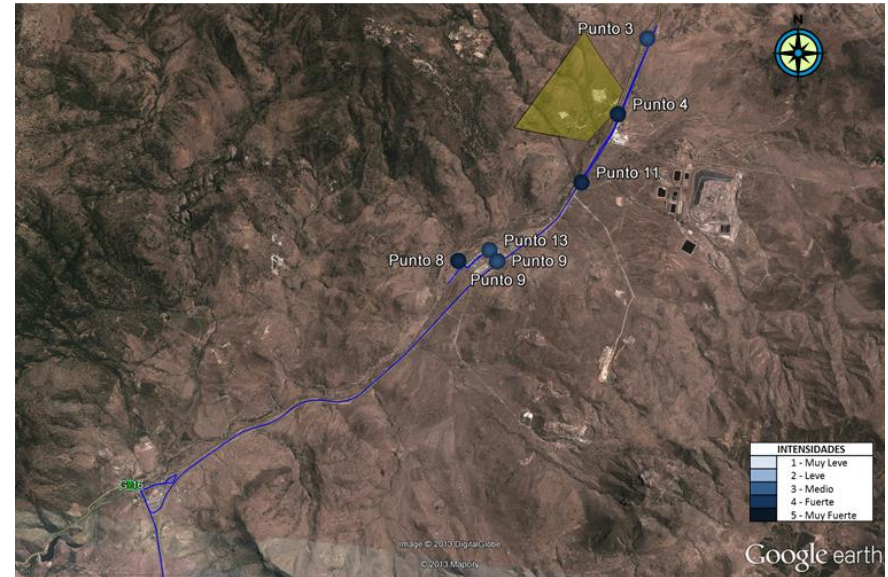
Figura	Fecha: 30 de julio de 2013		Figura	Fecha: 31 de julio de 2013	
Coordenadas WGS84	Norte: ---	Este: ---	Norte: ---	Norte: ---	Este: ---
Descripción Medio de Prueba: Intensidades de olor percibidas el día 30 de julio de 2013. Fuente: Elaboración Propia			Descripción Medio de Prueba: Intensidades de olor percibidas el día 31 de julio de 2013. Fuente: Elaboración Propia

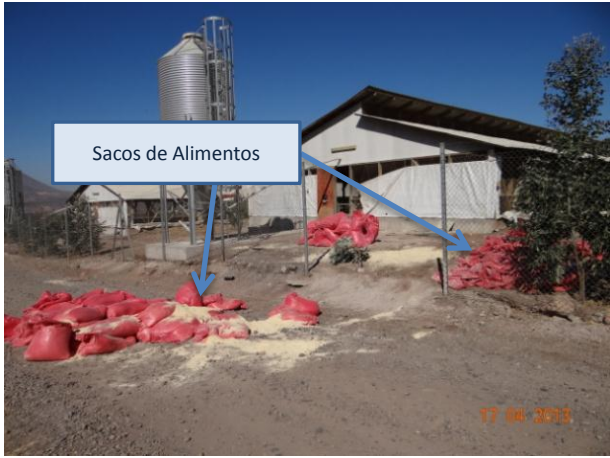
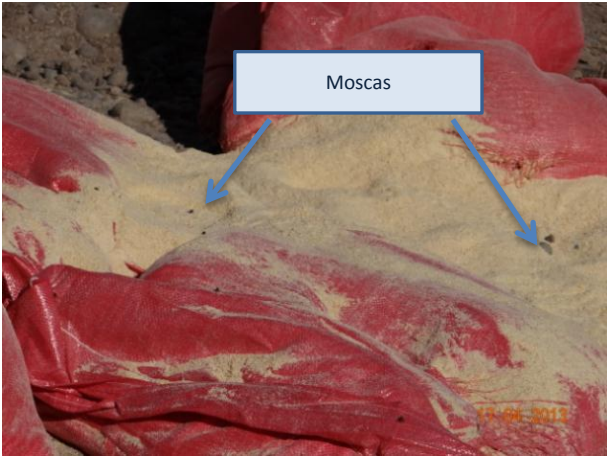
Número de Hecho Constatado:	Estación: 2.
Exigencia:	
Considerandos 5.3.8 y 6.1 RCA N° 101/2008	
<i>5.3.8 Los alimentos se almacenaran en silos metálicos cerrados.</i>	
<i>6.1 Evitar la dispersión de alimento de cerdos en el sector de almacenamiento y en el sector exterior de los pabellones.</i>	
Hechos constatados durante la fiscalización:	
a. En inspección del día 17 de abril se constató la presencia de sacos de alimentos para cerdo dispuestos en el camino de acceso al sitio de engorda y afuera de los pabellones. Estos sacos se trasladaban manualmente para la dosificación en pabellones (ver Fotografía).	
b. Se observó la presencia de moscas en alimento disperso en camino y moscas en el alimento (ver Fotografía).

Fotografía	Fecha: 17 de abril de 2013	Fotografía	Fecha: 17 de abril de 2013
Coordenadas WGS84	Norte: 6.353.775 m Este: 329.860 m	Coordenadas WGS84	Norte: 6.353.775 m Este: 329.860 m
Descripción Medio de Prueba: Sacos de alimento para cerdo dipuestos en camino al costado de pabellones.		Descripción Medio de Prueba: Moscas sobre alimento disperso en el suelo.

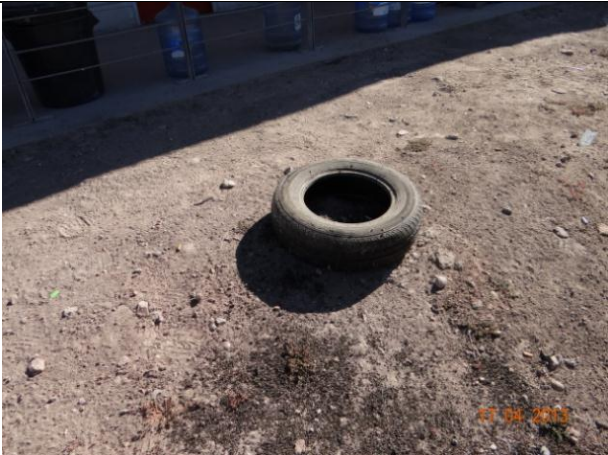
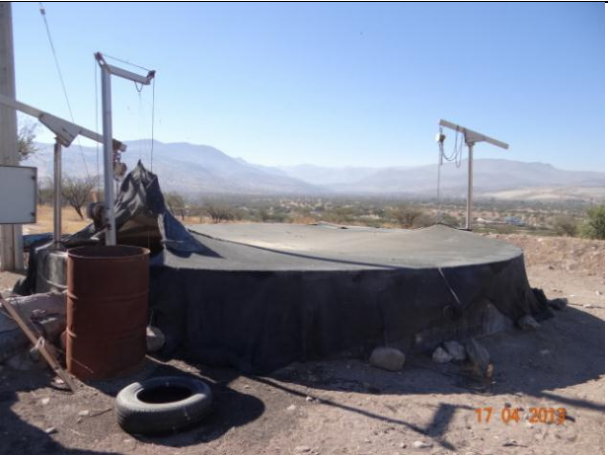
Fotografía	Fecha: 17 de abril de 2013		Fotografía	Fecha: 17 de abril de 2013	
Coordenadas WGS84	Norte: 6.353.761 m	Este: 329.914 m	Coordenadas WGS84	Norte: 6.353.529 m	Este: 329.944 m
Descripción Medio de Prueba: Neumático con cebos para moscas al interior del Sector 2.			Descripción Medio de Prueba: Neumático con cebos para moscas al costado de estanque homogenizador del pretratamiento purines Sitio 2.

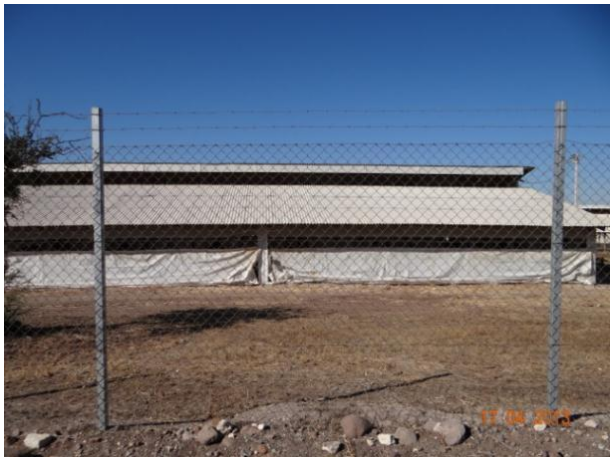
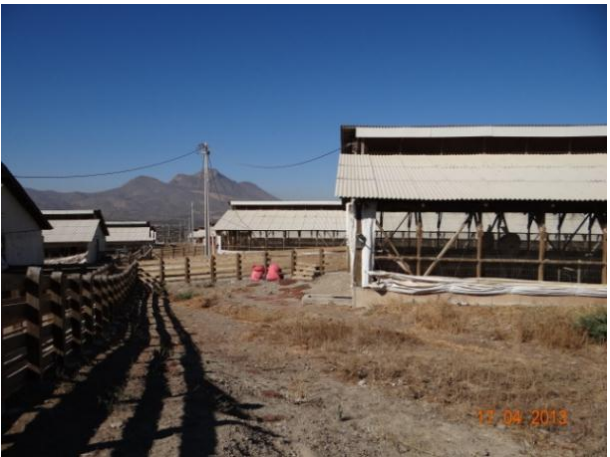
Fotografía	Fecha: 17 de abril de 2013		Fotografía	Fecha: 17 de abril de 2013	
Coordenadas WGS84	Norte: 6.353.732 m	Este: 329.743 m	Coordenadas WGS84	Norte: 6.353.741 m	Este: 329.783 m
Descripción Medio de Prueba: Perímetro de pabellones libre de maleza.			Descripción Medio de Prueba: Área entre pabellones libre de maleza.

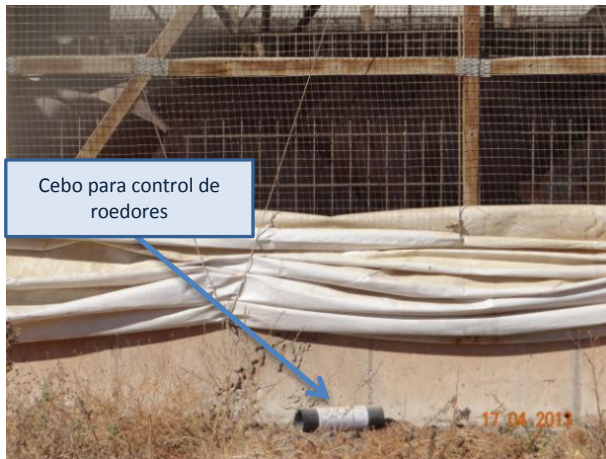
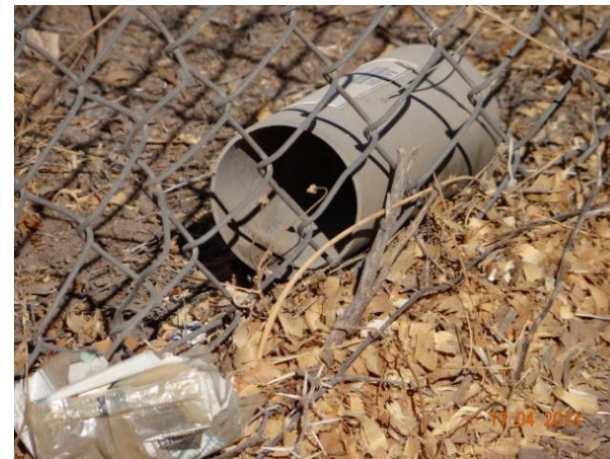
Fotografía	Fecha: 17 de abril de 2013		Fotografía	Fecha: 17 de abril de 2013	
Coordenadas WGS84	Norte: 6.353.732 m	Este: 329.743 m	Coordenadas WGS84	Norte: 6.353.732 m	Este: 329.743 m
Descripción Medio de Prueba: Cebo para roedores en muro de pabellón.			Descripción Medio de Prueba: Cebo para roedores en cerco del Sitio 2.

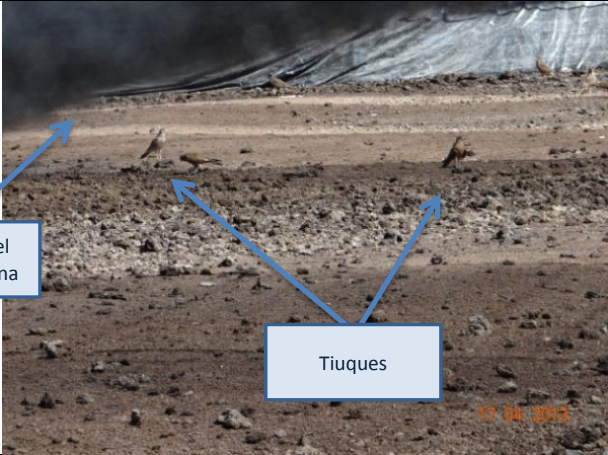
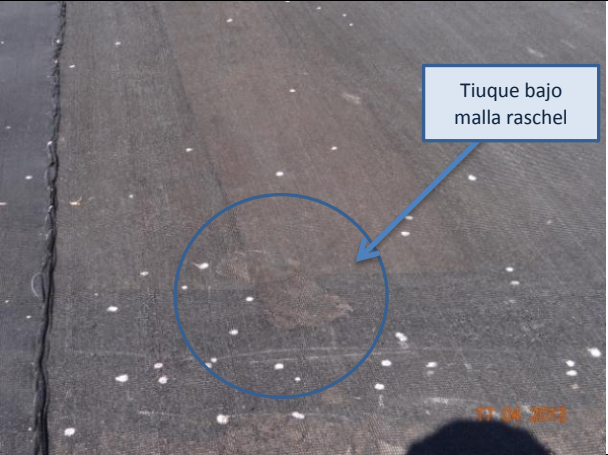
Hechos constatados durante la fiscalización: a. Se constató al interior de la piscina temporal de disposición de fracción sólida de purín, que se encontraba tapada con malla raschel, la presencia de un grupo de aproximadamente 20 ejemplares de Milvago chimango (Tiuque) atrapados entre el sólidos y la malla. Las aves ingresaron a la piscina por un orificio en la malla que no presentaba las condiciones para que pudieran salir. b. Se identificaron ejemplares muertos de <i>Acacia caven</i> (Espino) ubicados en el área de pruebas para la disposición en riego del efluente tratado.

Fotografía	Fecha: 17 de abril de 2013	Fotografía	Fecha: 17 de abril de 2013
Coordenadas WGS84	Norte: 6.353.759 m Este: 329.782 m	Coordenadas WGS84	Norte: 6.353.665 m Este: 329.720 m
Descripción Medio de Prueba: Grupo de tiuques atrapados en piscina de recepción de sólidos.		Descripción Medio de Prueba: Tiuque atrapado entre muro impermeabilizado de la piscina y cubierta de malla raschel.

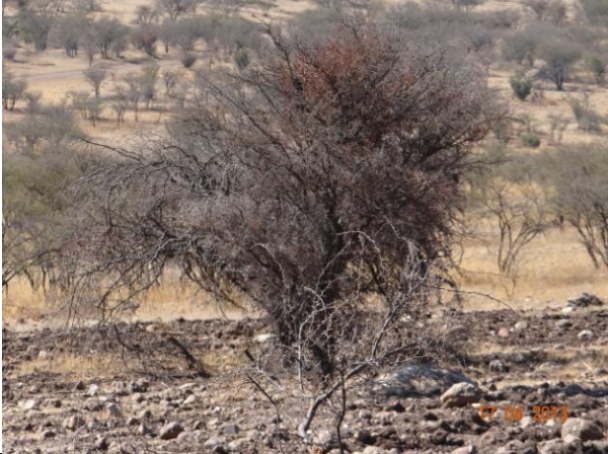
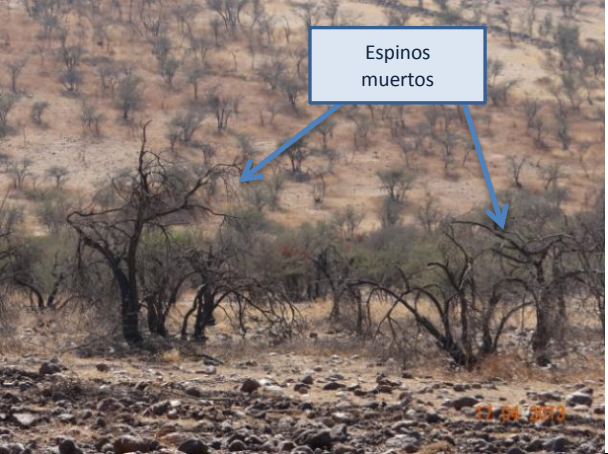
Fotografía	Fecha: 17 de abril de 2013	Fotografía	Fecha: 17 de abril de 2013
Coordenadas WGS84	Norte: 6.353.703 m Este: 329.173 m	Coordenadas WGS84	Norte: 6.353.736 m Este: 329.189 m
Descripción Medio de Prueba: Espinos muertos en área donde se realizaron pruebas de disposición de efluente tratado.		Descripción Medio de Prueba: Espinos muertos en área donde se realizaron pruebas de disposición de efluente tratado.
