INFORME DE FISCALIZACIÓN AMBIENTAL

INSPECCIÓN AMBIENTAL

PLANTA RENDERING CHILE MINK

DFZ-2013-364-VI-RCA-IA

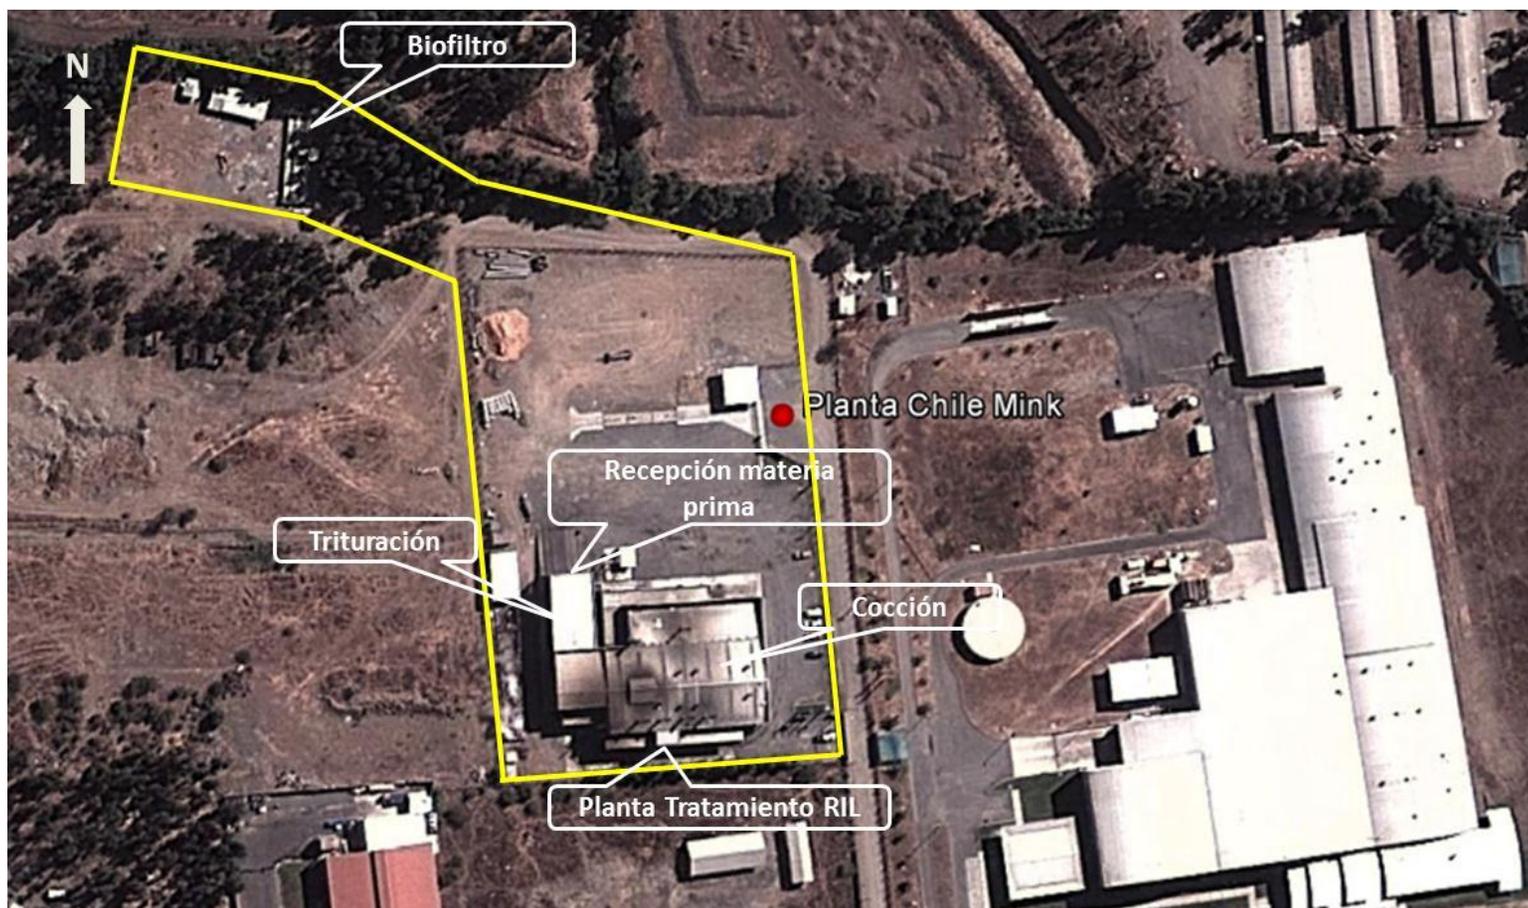
Figura . Layout del Proyecto (Fuente: Google Earth, 2013).

Para el control de los olores se utiliza un ciclón el que retiene el material en suspensión, un lavador que humidifica el gas y un biofiltro. En particular para los olores provenientes de la planta industrial se implementó un sistema de aspiración de gases y olores, a través de campanas instaladas sobre los equipos que generan emisiones fugitivas al interior de la planta de producción, aspirándolas mediante extractores independientes, axiales, plásticos y blindados. Los gases captados son descargados a un colector general que contempla un extractor centrífugo, para ser finalmente conducidos al biofiltro para su tratamiento.

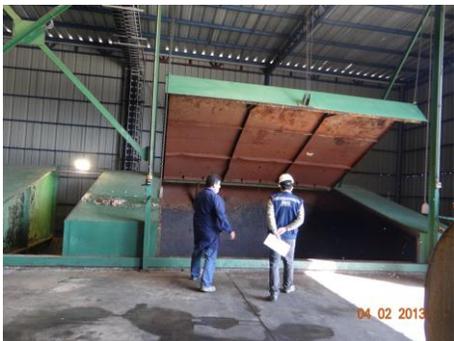
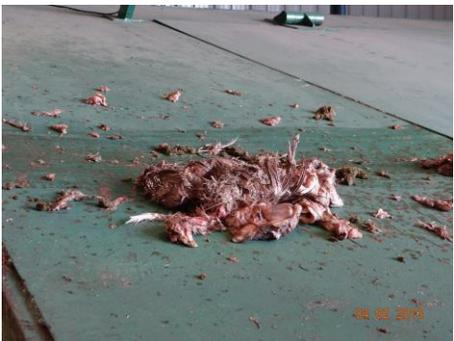
Número de Hecho Constatado: 1	Estación: 1
Exigencia: <u>Considerando 3.6.2 RCA 14/2010</u> La recepción de materias primas se efectúa mediante camiones con tolva provenientes de mataderos. La descarga se realiza en un galpón cerrado que cuenta con piso en desnivel, embaldosado, donde se mantiene la materia prima para ser procesada, con una capacidad de almacenaje de 2 días. (...)	
Hecho(s) constatado(s) durante la fiscalización: a. Durante el desarrollo de la actividad de inspección ambiental se constató que zona de recepción de materia prima se ubica dentro de galpón cerrado que cuenta con piso de concreto. El galpón cuenta con dos tolvas metálicas con tapa para recepcionar la materia prima. Al momento de la actividad de inspección una de las tolvas se encontraba abierta. b. Se observó restos de materia prima sobre tapa de una de las tolvas y sobre suelo de zona de recepción. c. A las 12:50 hrs. se observó descarga de camiones con materia prima a tolvas. Los camiones correspondían a la empresa de transportes Rio Negro patentes FHVL - 90 y DGJH – 19. Durante la actividad de inspección, se solicitó al titular autorización sanitaria de los camiones observados. Al respecto, titular hizo entrega de copia de resoluciones de autorización para los vehículos individualizados (anexo 2). d. Se observó en camión patente DGJH – 19 materia prima por fuera de una de las tapas de la tolva del camión al momento de ingreso a la zona de recepción de materia prima. e. Durante el desarrollo de la actividad de descarga de materia prima, las puertas del galpón de recepción se mantuvieron abiertas.

Fotografía		Fecha : 2-04-2013		Fotografía	
Coordenadas WGS84		Norte: 6.240.543 m. Este: 343.924 m.		Coordenadas WGS84	
Descripción Medio de Prueba: en Fotografía se observa tolva metálica para materia prima, la que al momento de la inspección se encontraba abierta.			Descripción Medio de Prueba: en Fotografía se aprecian restos de materia prima sobre tolva

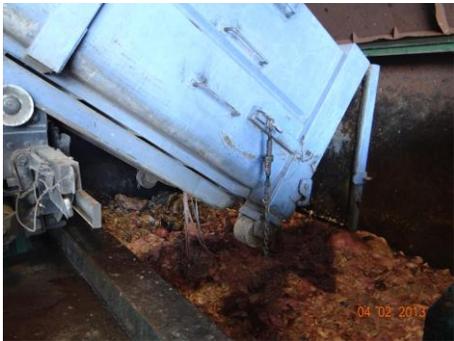
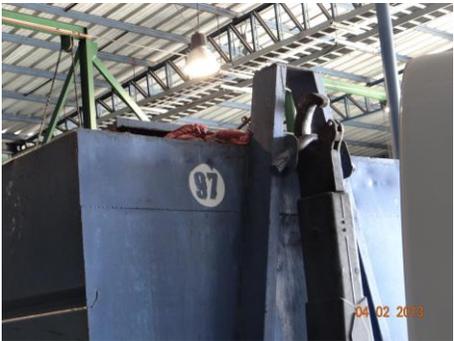
Fotografía		Fecha : 2-04-2013		Fotografía	
Coordenadas WGS84		Norte: 6.240.543 m. Este: 343.924 m.		Coordenadas WGS84	
Descripción Medio de Prueba: en Fotografía se aprecia el proceso de descarga de materia prima a contenedor metálico.			Descripción Medio de Prueba: en Fotografía se observa materia prima que sobresale de tapa de camión contenedor.

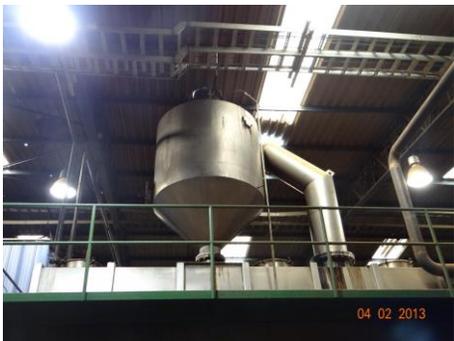
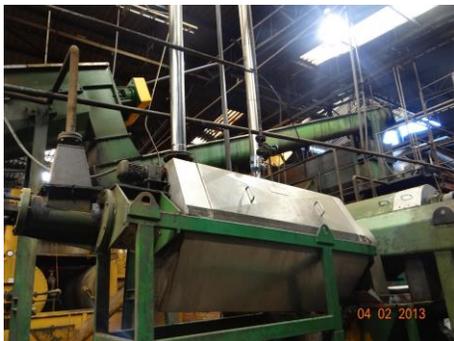
<p>Hecho(s) constatado(s) durante la fiscalización:</p> <ol style="list-style-type: none"> Al momento de la actividad de inspección ambiental se reconocieron dos digestores y sólo uno se encontraba funcionando. Se observó en cada digestor un cono de extracción de gases. Se constató el funcionamiento de extractor asociado a digestor en operación. Se constato que no existe campana de absorción (extracción) de gases sobre prensa. Se observó unidad decanter que no tiene campana de extracción. Se aprecia que cuenta con tubería para conducción de aceite. Se observó unidad de molienda que contaba con campana de extracción. Se observó conducción de gases hacia colector general ubicado en exterior de galpón.

Fotografía	Fecha : 2-04-2013	Fotografía	Fecha : 2-04-2013
Coordenadas WGS84	Norte: 6.240.531 m.	Este: 343.960 m.	Coordenadas WGS84
Descripción Medio de Prueba: en Fotografía se observa campana de absorción (extracción) de gases sobre digestor.		Descripción Medio de Prueba: en Fotografía se aprecian puntos de captación en proceso de cocción.

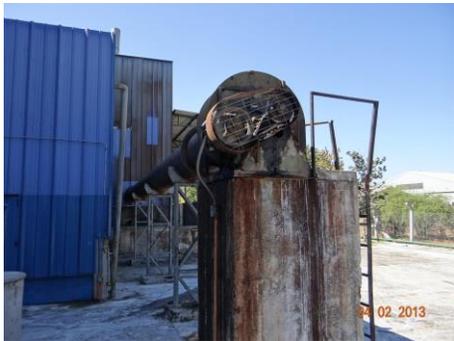
Fotografía	Fecha : 2-04-2013	Fotografía	Fecha : 2-04-2013
Coordenadas WGS84	Norte: 6.240.531 m.	Este: 343.960 m.	Coordenadas WGS84
Descripción Medio de Prueba: en Fotografía se aprecia punto de captación en proceso de cocción.		Descripción Medio de Prueba: en Fotografía se observa colector general ubicado en exterior de galpón de producción.

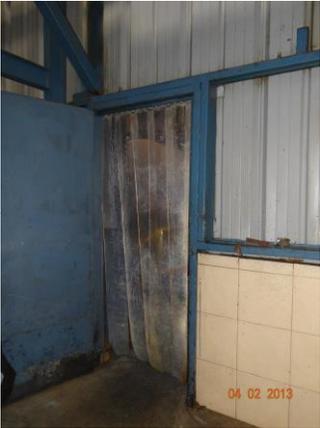
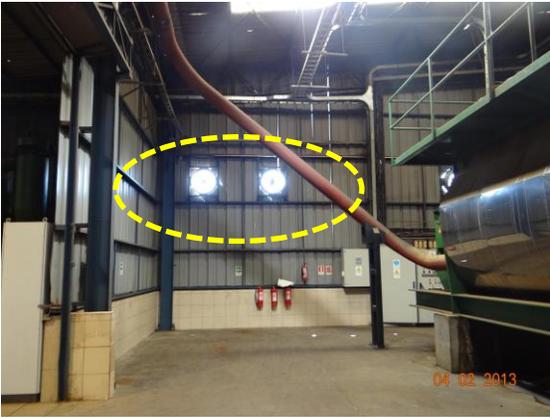
a. Durante actividad de inspección ambiental se observó la existencia de cortinas de PVC en puertas de acceso. Además se observaron extractores de aire a lo largo de pared este del galpón

Fotografía		Fecha : 2-04-2013		Fotografía		Fecha :2-04-2013	
Coordenadas WGS84	Norte: 6.240.531 m.	Este: 343.960 m.		Coordenadas WGS84	Norte: 6.240.531 m.	Este: 343.960 m.	
Descripción Medio de Prueba: en Fotografía se observa cortina de PVC en puerta de acceso.				Descripción Medio de Prueba: en Fotografía se observan extractores de aire.

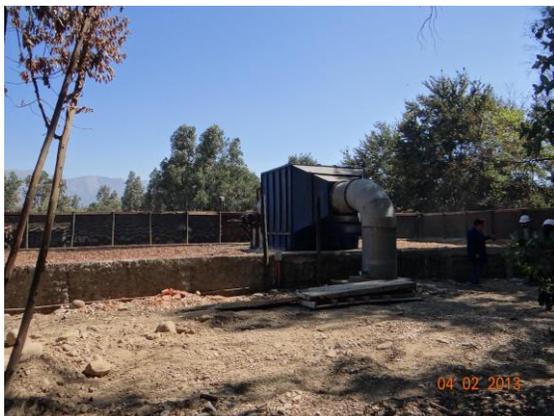
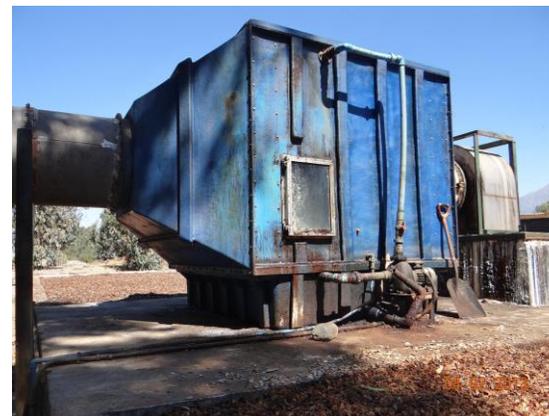
<p>Hecho(s) constatado(s) durante la fiscalización:</p> <ol style="list-style-type: none"> a. Durante el desarrollo de la actividad de inspección ambiental se reconoce la existencia de biofiltro y canal de concreto. b. El ingreso de gases hacia el biofiltro se efectúa a través de canal conectado a cámara de lavado. c. Se observó una sola entrada del gas al biofiltro y se constató que no existen aspersores sobre la superficie del mismo.

Fotografía		Fecha : 2-04-2013		Fotografía		Fecha :2-04-2013	
Coordenadas WGS84	Norte: 6.240.670 m.	Este: 343.852 m.		Coordenadas WGS84	Norte: 6.240.670 m.	Este: 343.852 m.	
Descripción Medio de Prueba: en Fotografía se observa biofiltro y canal conectado a cámara de lavado.				Descripción Medio de Prueba: en Fotografía se observa cámara de lavado.

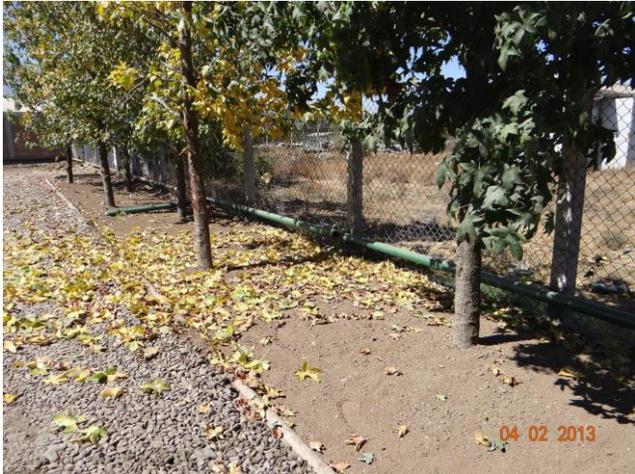
a. Durante la actividad de inspección ambiental se constató que no hay presencia de cortina vegetal en todo el perímetro de la planta, sólo se observó en algunos sectores, cerca de planta de tratamiento.

Descripción de Medio de Prueba: En Fotografía se observan especies de *liquidámbar* en costado cercano a planta.

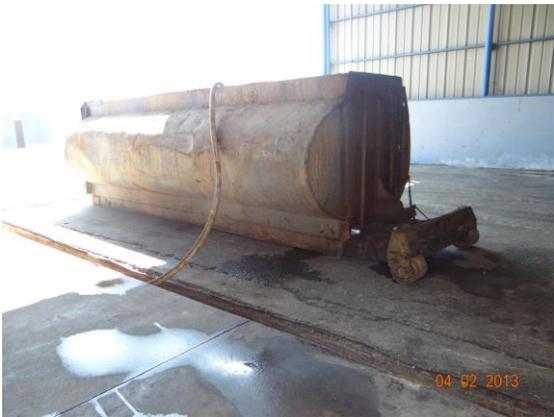
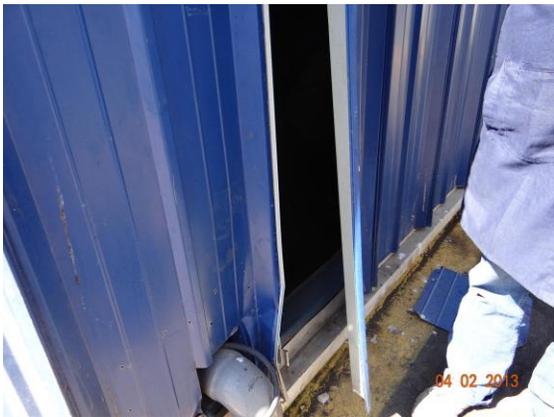
Otro Hecho N°1											
<p>Descripción: A entrada de galpón de recepción de materia prima se observa estanque metálico, el cual se encuentra conectado a manguera hacia pozo que recolecta RIL proveniente de tolvas y triturador. Al momento del desarrollo de la actividad de inspección ambiental se observó por fuera de galpón de recepción materia prima, a un costado de este, una abertura en la estructura metálica que de acuerdo a Sr. Jorge Acuña, se realizó debido a contingencia por falta de bomba, para extraer RIL desde pozo recolector.</p>											
Registros

Fotografía		Fecha : 02-04-2013		Fotografía		Fecha : 02-04-2013					
Coordenadas WGS84		Norte: 6.240.543 m.		Este: 343.924 m.		Coordenadas WGS84		Norte: 6.240.544 m.		Este: 343.917 m.	
<p>Descripción Medio de Prueba: en Fotografía se observa estanque metálico ubicado en zona de recepción materia prima para almacenar RIL</p>						<p>Descripción Medio de Prueba: en Fotografía se aprecia, abertura hecha en pared de galpón de recepción de materia prima.</p>

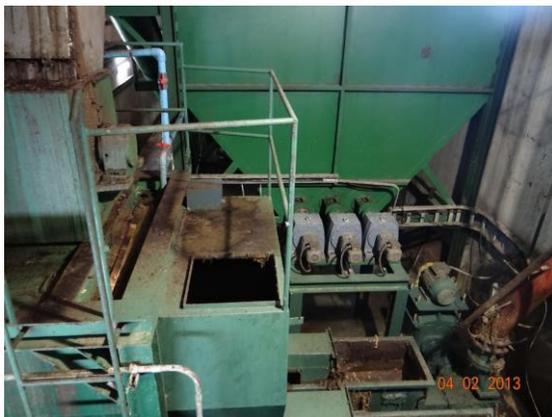
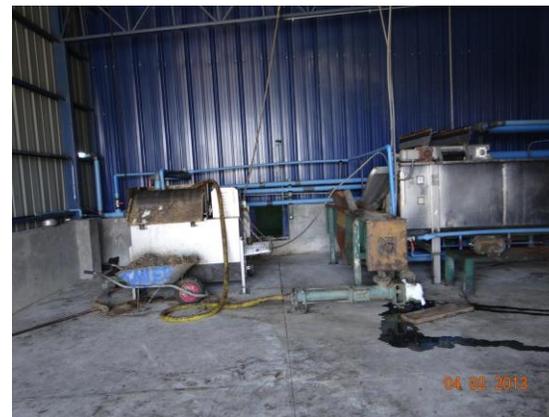
Al momento de la actividad de inspección ambiental la planta de tratamiento de RIL no se encontraba funcionando. De acuerdo al encargado Sr. Jorge Acuña B. los sólidos y grasas son llevados a tolvas de recepción de materia prima para su reproceso y RIL es retirado por empresa externa para su disposición final. Al respecto se le solicitó al titular registro de retiro de RIL para el año 2013. El titular hizo entrega de registros de retiro y disposición final en Idea Corp S.A. para el 16 y 19 de marzo de 2013, en el cual se indica tipo de desecho lodos grasos en contenedor tipo estanque. También se solicitó al titular el certificado de disposición final de RIL y RIS en sitio autorizado, entregando copia de Resolución Sanitaria N° 13088 de Planta de Compostaje Catemito de empresa Idea Corp S.A.

Fotografía		Fecha : 2-04-2013		Fotografía		Fecha : 2-04-2013	
Coordenadas WGS84	Norte: 6.240.512 m.	Este: 343.928 m.		Coordenadas WGS84	Norte: 6.240.512 m.	Este: 343.928 m.	
Descripción Medio de Prueba: en Fotografía se observa parte de la planta de tratamiento de RIL sin funcionar				Descripción Medio de Prueba: en Fotografía se aprecia, filtro y prensa de grasas de la planta de tratamiento.

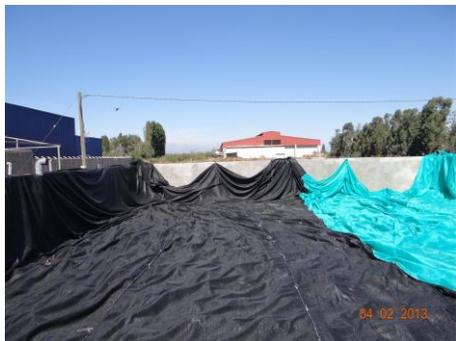
Descripción Medio de Prueba: en Fotografía se aprecia estanque construido.

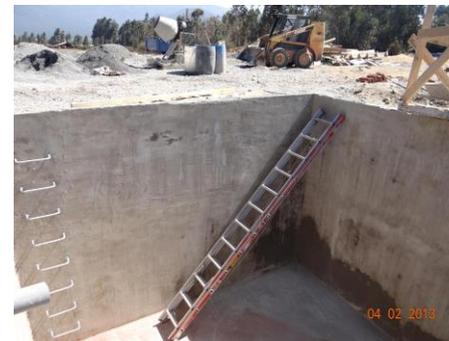
Descripción Medio de Prueba: en Fotografía se aprecia cámara construida.

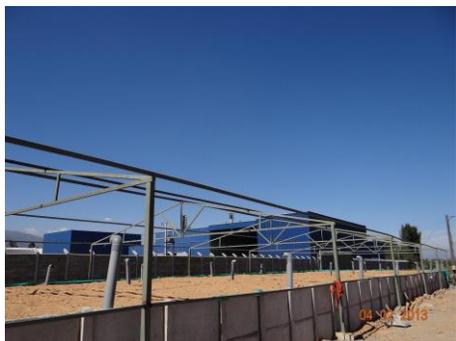
Descripción Medio de Prueba: en Fotografía se aprecia lombrifiltro construido.

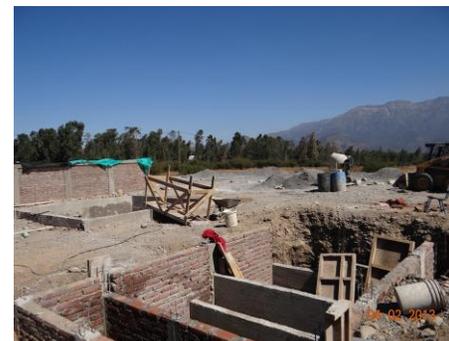
Descripción Medio de Prueba: en Fotografía se aprecia sedimentador en construcción.

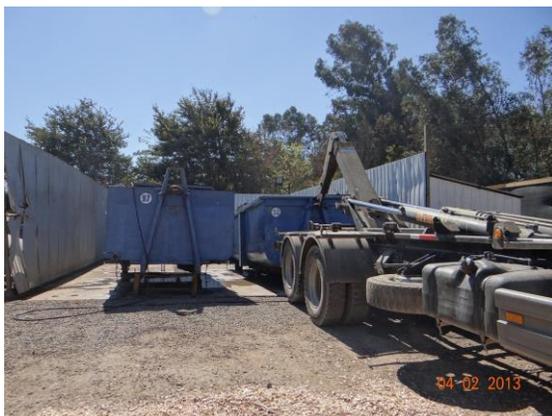
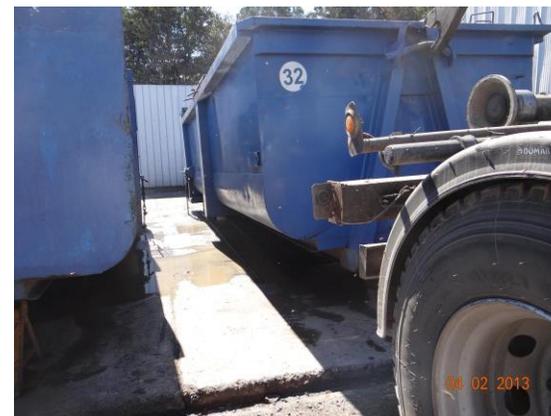
Se reconoció a un costado de biofiltro, una zona correspondiente a un patio de lavado de camiones que transportan la materia prima.

**Fotografía****Fecha : 2-04-2013****Coordenadas WGS84****Norte:** 6.240.659 m.**Este:** 343.829 m.**Descripción Medio de Prueba:** en Fotografía se observan tolvas de camiones en zona de lavado.**Fotografía****Fecha : 2-04-2013****Coordenadas WGS84****Norte:** 6.240.659 m.**Este:** 343.829 m.**Descripción Medio de Prueba:** en Fotografía se observa zona de lavado con mayor detalle.

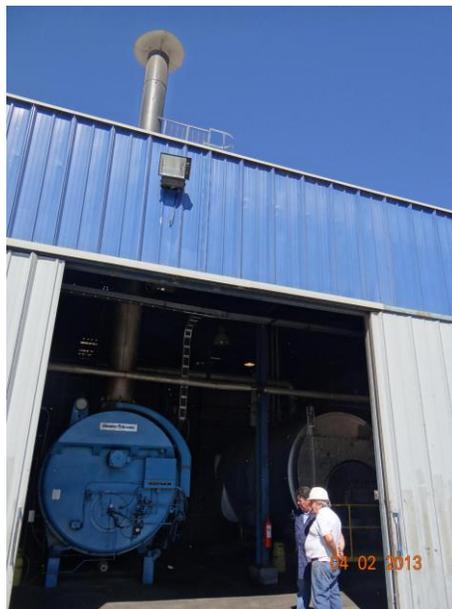
Al momento del desarrollo de la actividad de inspección ambiental se identificaron 3 calderas y una de ellas instalada 2 semanas antes de la inspección, según lo señalado por Sr. Jorge Acuña B. (segunda semana de marzo de 2013 aproximadamente).

**Fotografía****Fecha:** 02-04-2013**Coordenadas WGS84****Norte:** 6.240.549**Este:** 343.950**Descripción Medio de Prueba:** en Fotografía se aprecia galpón de calderas y en primer plano caldera recientemente instalada.
