INFORME DE FISCALIZACIÓN AMBIENTAL

INSPECCIÓN AMBIENTAL

AGRÍCOLA SANTA LUCÍA-PLANTEL SANTA MATILDE

DFZ-2013-366-VI-RCA-IA

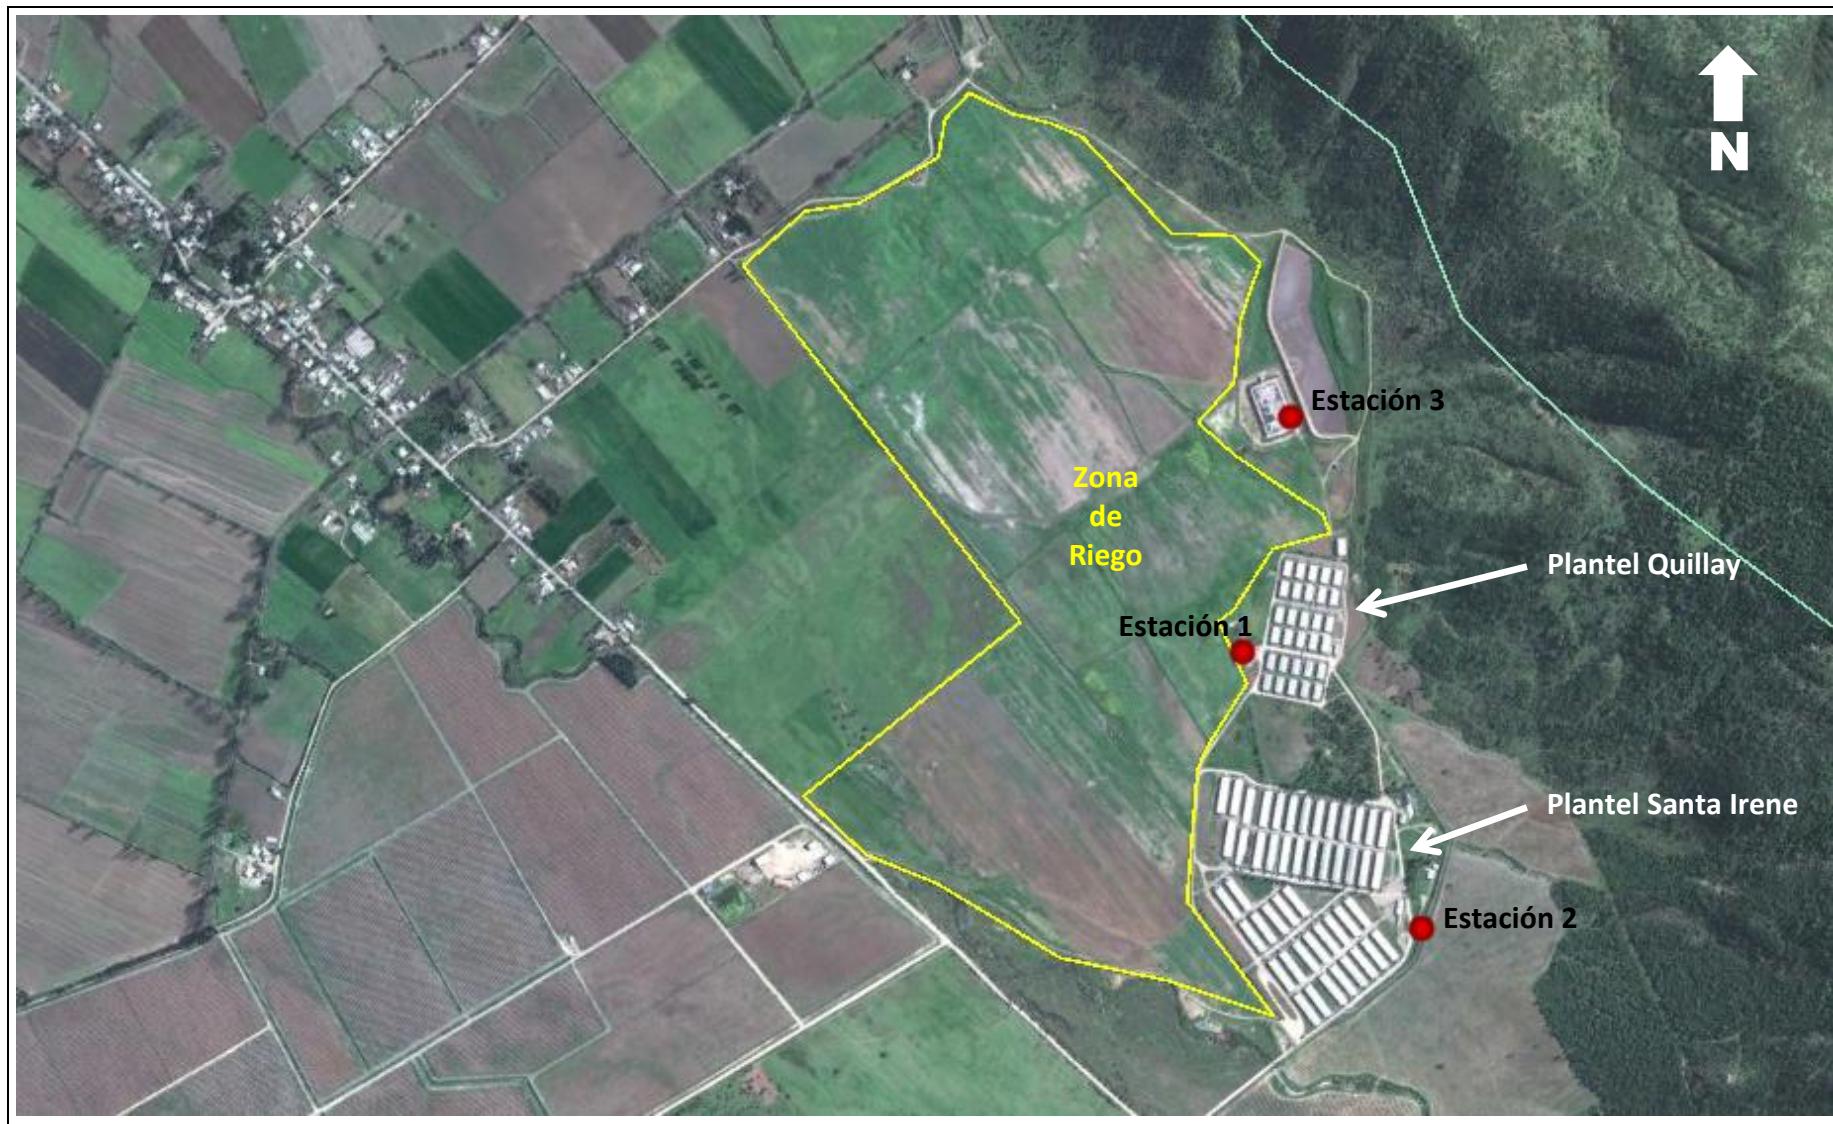
4.3.3. Esquema de Recorrido (Fuente: Google Earth, 2013; elaboración propia).

Nº de Estación	Coordenadas UTM WGS84		Nombre del sector	Descripción Estación
	Norte	Este		
1	6.182.827 m.	289.426 m.	Plantel Quillay.	Sector de homogeneización.
2	6.182.552 m.	289.868 m.	Plantel Santa Irene.	Sector de fosas de cerdos muertos.
3	6.183.205 m.	289.334 m.	Sector biodigestor.	Sistema de tratamiento de purines

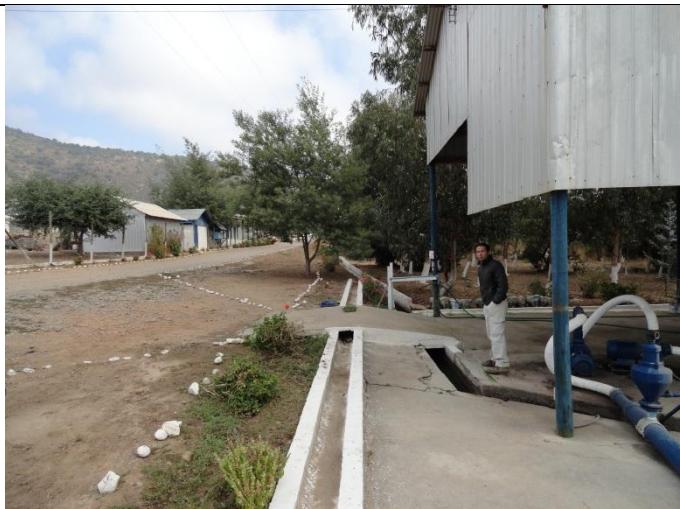
Fotografía 1

Descripción Medio de Prueba: Sistema de tratamiento Plantel Quillay.

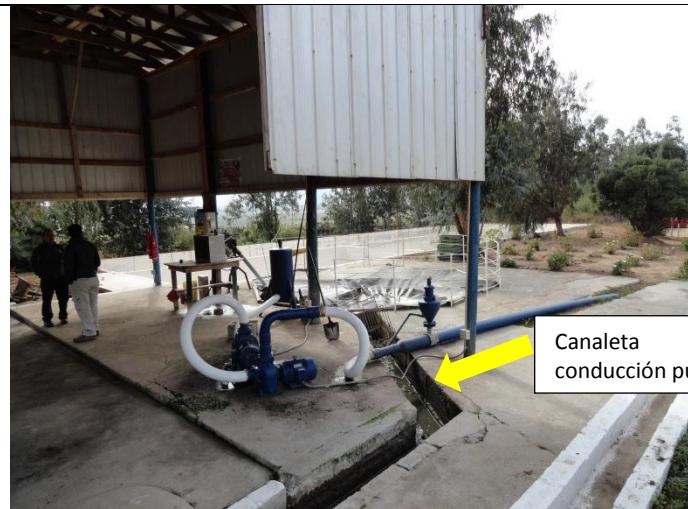
Fotografía 2

- Se observó que el traslado de los purines hasta el sistema de homogenización es por medio de tubos de conducción, pasando a canaletas abiertas antes de llegar al cono (pozo de homogenización).

Descripción Medio de Prueba: Sistema de tratamiento Plantel Quillay, canaleta de conducción de purines.

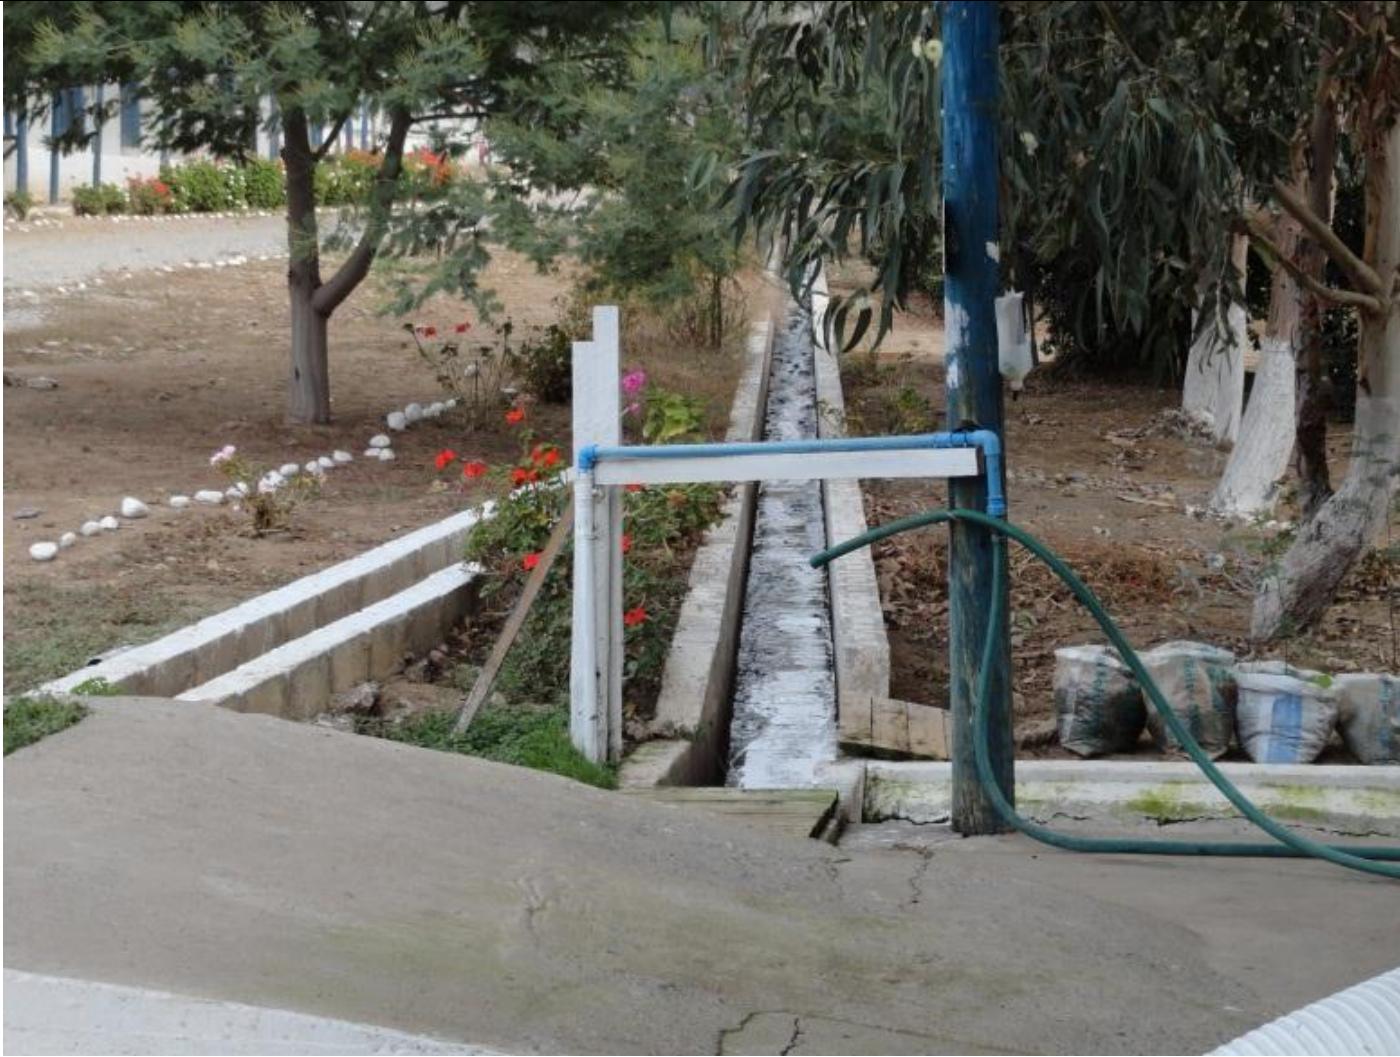
Fotografía 3	Fecha: 30 de abril de 2013
Coordenadas WGS84	Norte: 6.182.827 m. Este: 289.426 m.
Descripción Medio de Prueba: en fotografía se observa canaleta de conducción de purines de Planta Quillay descubierta.

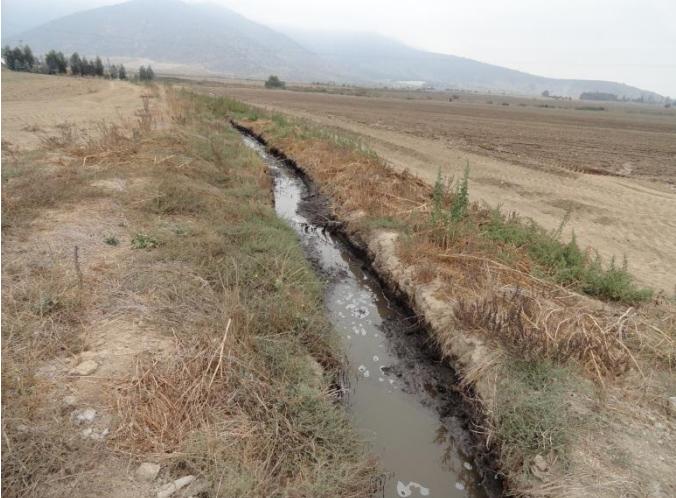
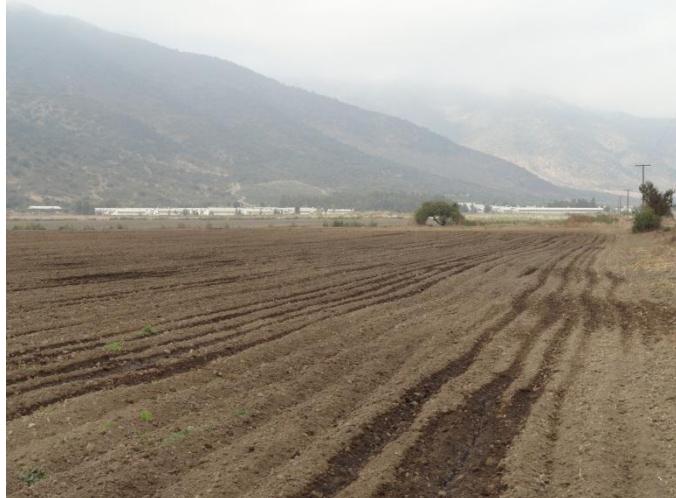
- a. En la zona de riego 3 se observó la aplicación de purín al suelo.
- b. En terreno, se solicitó al titular la entrega de los resultados de Programa anual de aplicaciones de efluentes al suelo y el libro de registro de campo detallando las aplicaciones realizadas para los últimos dos años. El examen de la información entregada indica lo siguiente:

Fotografía 4	Fecha: 30 de abril de 2013	Fotografía 5	Fecha: 30 de abril de 2013
Coordenadas WGS84	Norte: 6.183.197 m. Este: 288.528 m.	Coordenadas WGS84	Norte: 6.183.197 m. Este: 288.528 m.
Descripción Medio de Prueba: en fotografía se aprecia sistema de riego con efluente por gravedad.		Descripción Medio de Prueba: Sector de riego N° 3.

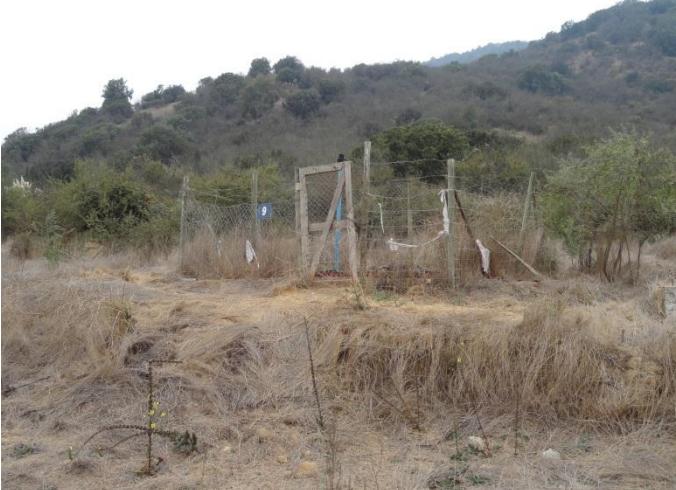
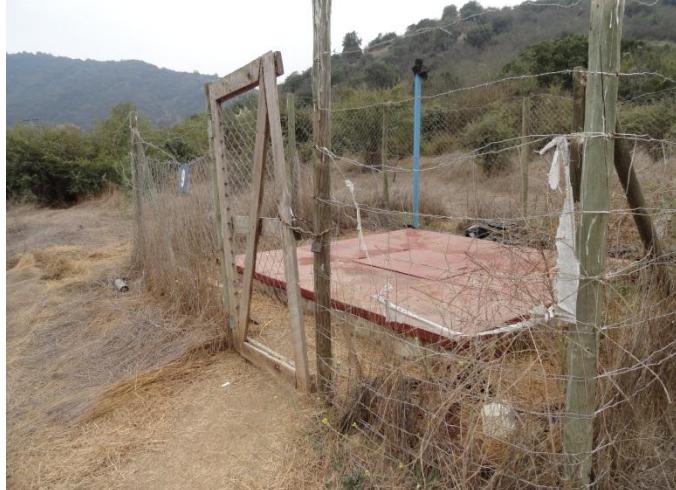
Fotografía 6	Fecha: 30 de abril de 2013	Fotografía 7	Fecha: 30 de abril de 2013
Coordenadas WGS84	Norte: 6.182.552 m. Este: 289.868 m.	Coordenadas: WGS84	Norte: 6.182.552 m. Este: 289.868 m.
Descripción Medio de Prueba: Fosa 1, con sistema de aislación.		Descripción Medio de Prueba: Detalle de fosa 1. Tapa cubierta.

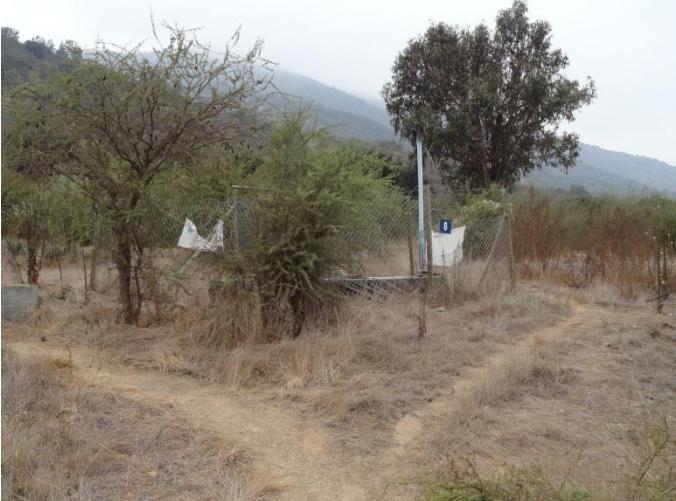
Fotografía 8 Fecha: 30 de abril de 2013	Fotografía 9 Fecha: 30 de abril de 2013
Coordenadas WGS84 Norte: 6.182.552 m. Este: 289.868 m.	Coordenadas WGS84 Norte: 6.182.552 m. Este: 289.868 m.
Descripción Medio de Prueba: Fosa 2.	Descripción Medio de Prueba: Detalle fosa 2.
