## INFORME DE FISCALIZACIÓN AMBIENTAL

### INSPECCIÓN AMBIENTAL

Central Térmica Tehuelche

DFZ-2013-37-XI-RCA-IA

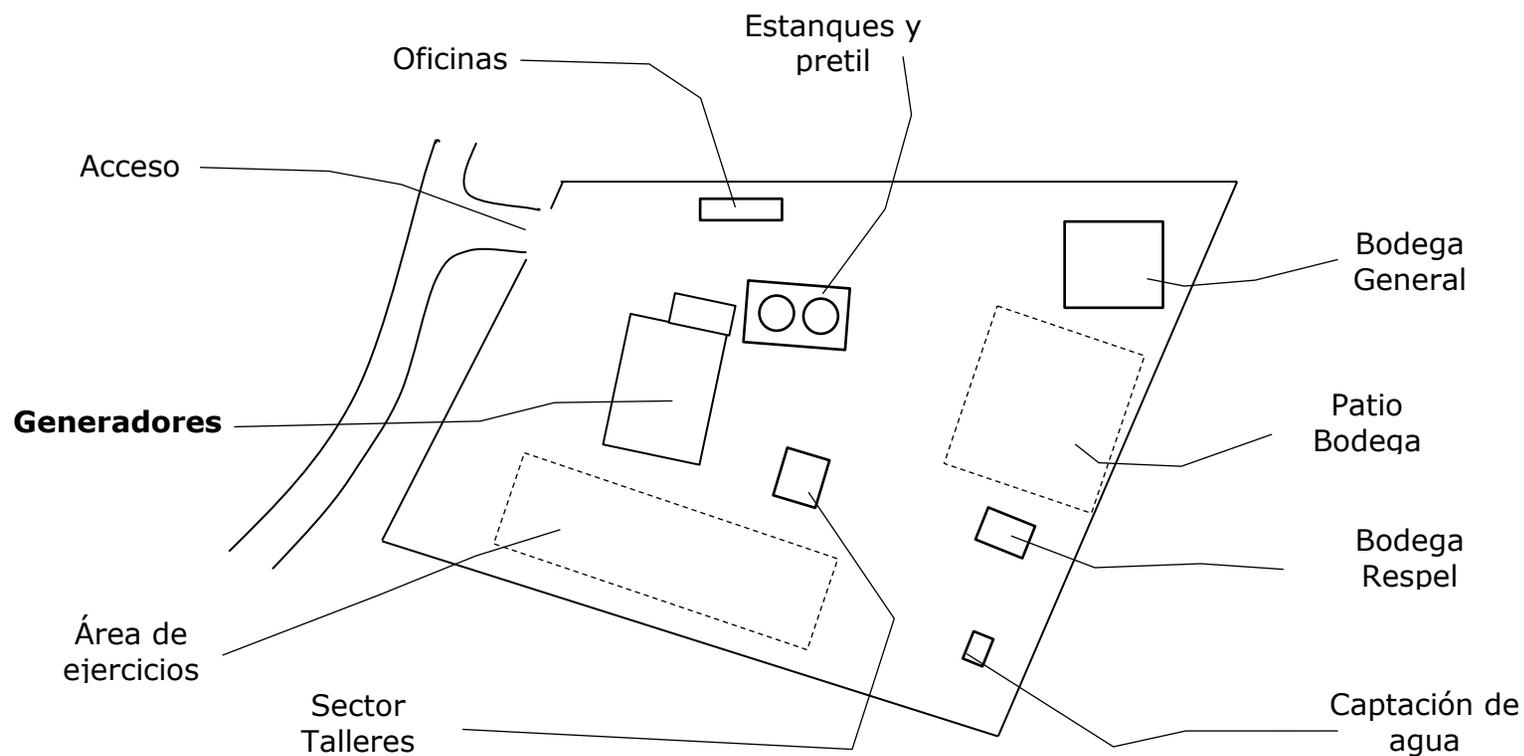
Layout:

Existen algunas obras construidas en el predio: Sala de generadores de 435 m<sup>2</sup>, Bodega RESPEL de 100 m<sup>2</sup>, Bodega general de 400 m<sup>2</sup>, Oficinas de 175 m<sup>2</sup>.

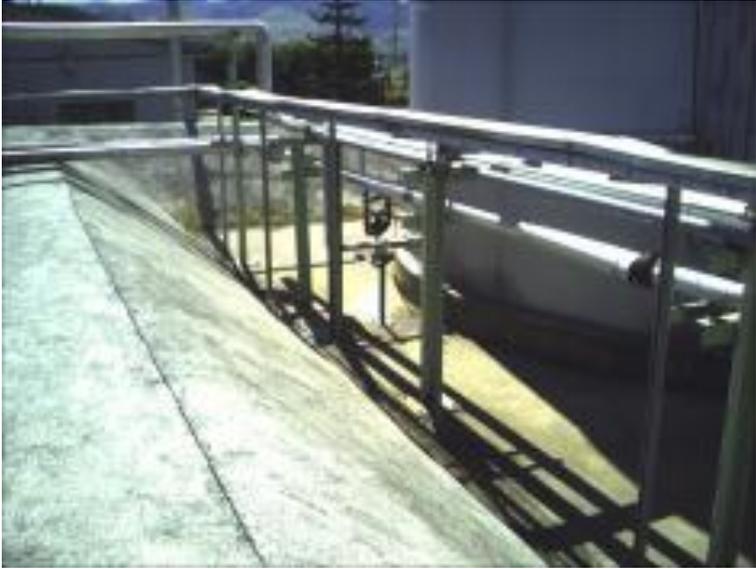
| N°: 4 | <b>Exigencia:</b><br><b>Considerando 3.7, RCA N°376/2008</b><br>Los circuitos de combustibles estarán a la vista. | <b>Hecho(s) Constatado(s):</b><br>Se observaron los circuitos de combustible a la vista, en todo el recorrido desde los estanques a los generadores. | <b>Estaciones:</b><br><b>5</b> |
| <b>Actividades de inspección realizadas:</b><br><br>Coord. UTM: 4.943.567 N; 725.924 E<br><br> | | <b>Descripción Medio de Prueba:</b><br><br>Fotografía 4<br><br>Líneas de transporte de combustibles. | |

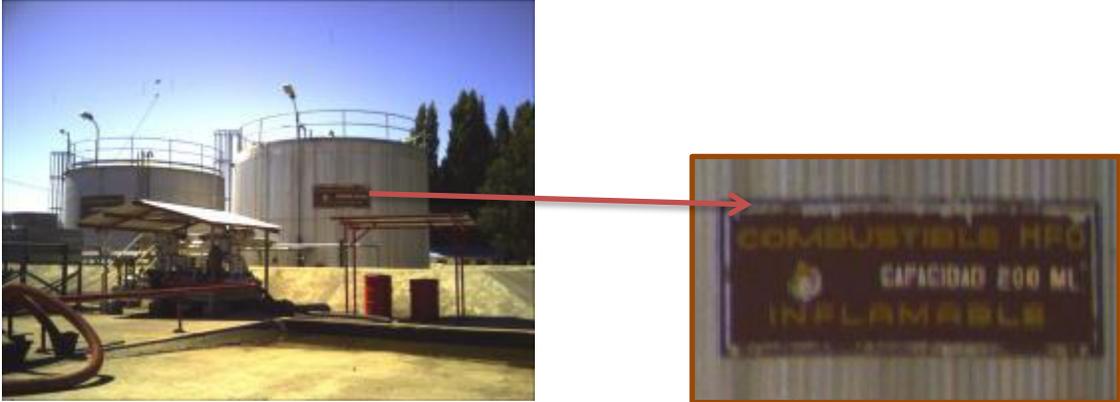
| <b>N°:</b><br><b>5</b> | <b>Exigencia:</b><br><b>Considerando 3.7, RCA N°376/2008</b><br><br>La Central cuenta con dos estanques de combustible con capacidad de 200.000 litros cada uno.<br>No se instalarán estanques adicionales a los 2 existentes. | <b>Hecho(s) Constatado(s):</b><br><br>Durante la inspección, se reconocio al interior del recinto que existen 2 estanques rotulados con una capacidad 200.000 litros cada uno. Sólo uno de ellos se encuentra en uso. | <b>Estaciones:</b><br><b>5</b> |
| <b>Actividades de inspección realizadas:</b><br><br>Coord. UTM: 4.943.567 N; 725.924 E<br> | | <b>Descripción Medio de Prueba:</b><br><br>Izq. Fotografía 5<br><br>Muestra los 2 estanques de almacenamiento de combustibles.<br><br>Detalle de la fotografía 5<br>Detalle de la fotografía en que se observa la capacidad del estanque. | |

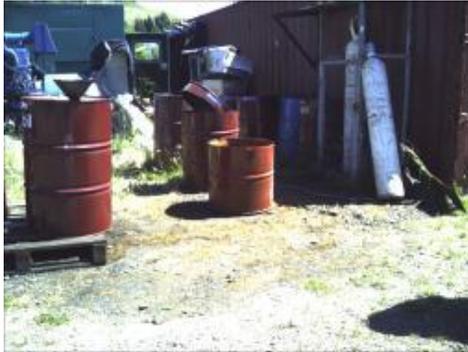
Fotografía 6 -

Fotografías 6 y 7

Almacenamiento de tambores con residuos de hidrocarburos dispuestos al costado del taller mecánico, junto a motores a los que se les está haciendo mantención.

Almacenamiento a la intemperie, sobre el piso sin impermeabilizar.

Posterior a la fiscalización y junto con los documentos solicitados durante la fiscalización el titular envió fotografías del sector de patio talleres, correspondientes a mismo sector donde se habían observado manchas de aceites en el suelo. En lo nuevos antecedentes aportados se aprecia la capa de tierra superficial removida, contenida en maxisacos y reemplazada por material limpio. También se observa el retiro de tambores y la instalación de un pallet contenedor secundario.

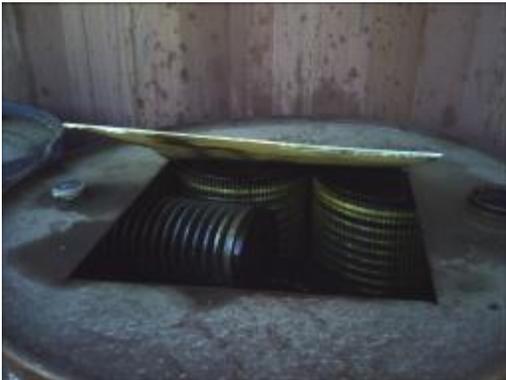
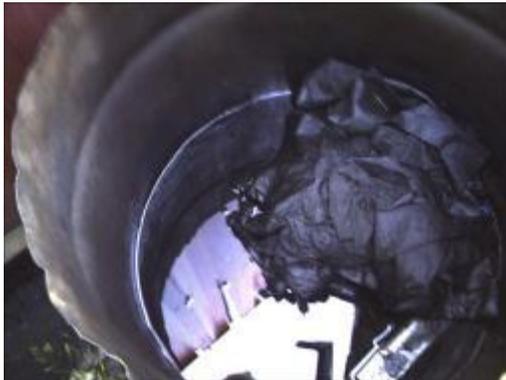
| Actividades de inspección realizadas: | | Descripción Medio de Prueba: |
|--|---|--|
| <p>Fotografía 8<br/>Coord. UTM: 4.943.528 N; 725.906 E</p> | <p>Fotografía 9<br/>Coord. UTM: 4.943.528 N; 725.906 E</p> | <p>Fotografía 8<br/>Tambor conteniendo filtros de aceite usados.</p> <p>Fotografía 9<br/>Tambor conteniendo trapos y plásticos junto a líquidos oleosos.</p> |

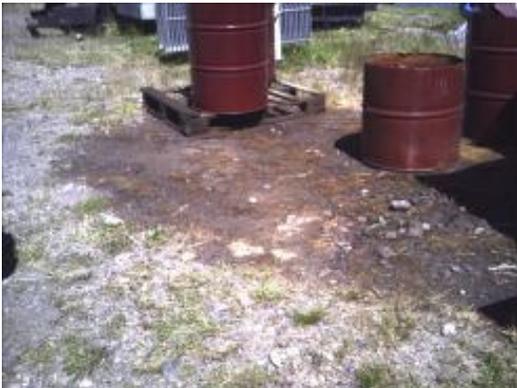
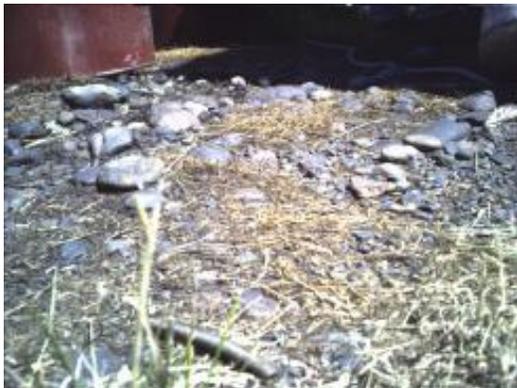
| Actividades de inspección realizadas: | | Descripción Medio de Prueba: |
|--|---|--|
| <p>Fotografía 10<br/>Coord. UTM: 4.943.528 N; 725.906 E</p> | <p>Fotografía 11<br/>Coord. UTM: 4.943.528 N; 725.906 E</p> | <p>Fotografía 10<br/>Mancha de tierra contaminada con hidrocarburos.</p> <p>Fotografía 11<br/>Detalle de tierra contaminada mostrando piedras y hierbas con residuos de hidrocarburos. Tierra contaminada por hidrocarburos cubriendo un área de aproximadamente 10 m<sup>2</sup>.</p> |

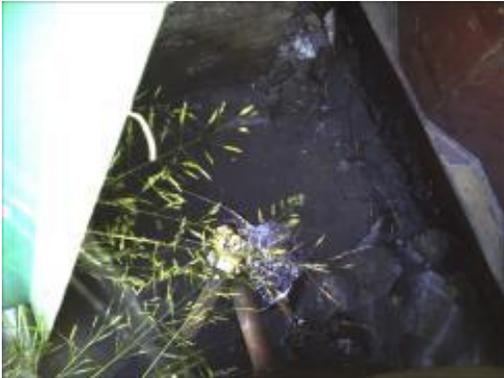
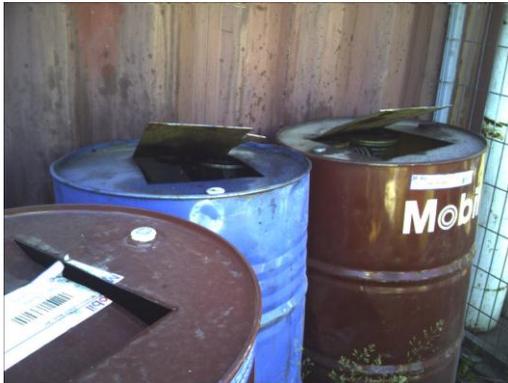
| Actividades de inspección realizadas: | | Descripción Medio de Prueba: |
|---|--|--|
| <p>Fotografía 12<br/>Coord. UTM: 4.943.528 N; 725.906 E</p> | <p>Fotografía 13<br/>Coord. UTM: 4.943.528 N; 725.906 E</p> | <p>Fotografía 12<br/>Mancha de aceite, de aspecto alquitranado, a un costado del taller de mantención mecánica. Entre tambores conteniendo residuos de hidrocarburos.</p> <p>Fotografía 13<br/>Tambores abiertos conteniendo filtros de aceite usado</p> |
