INFORME DE FISCALIZACIÓN AMBIENTAL

INSPECCIÓN AMBIENTAL

CES ESTERO STAPLES, ISLA CAPITÁN ARACENA (RNA N°120096)

DFZ-2013-382-XII-RCA-IA

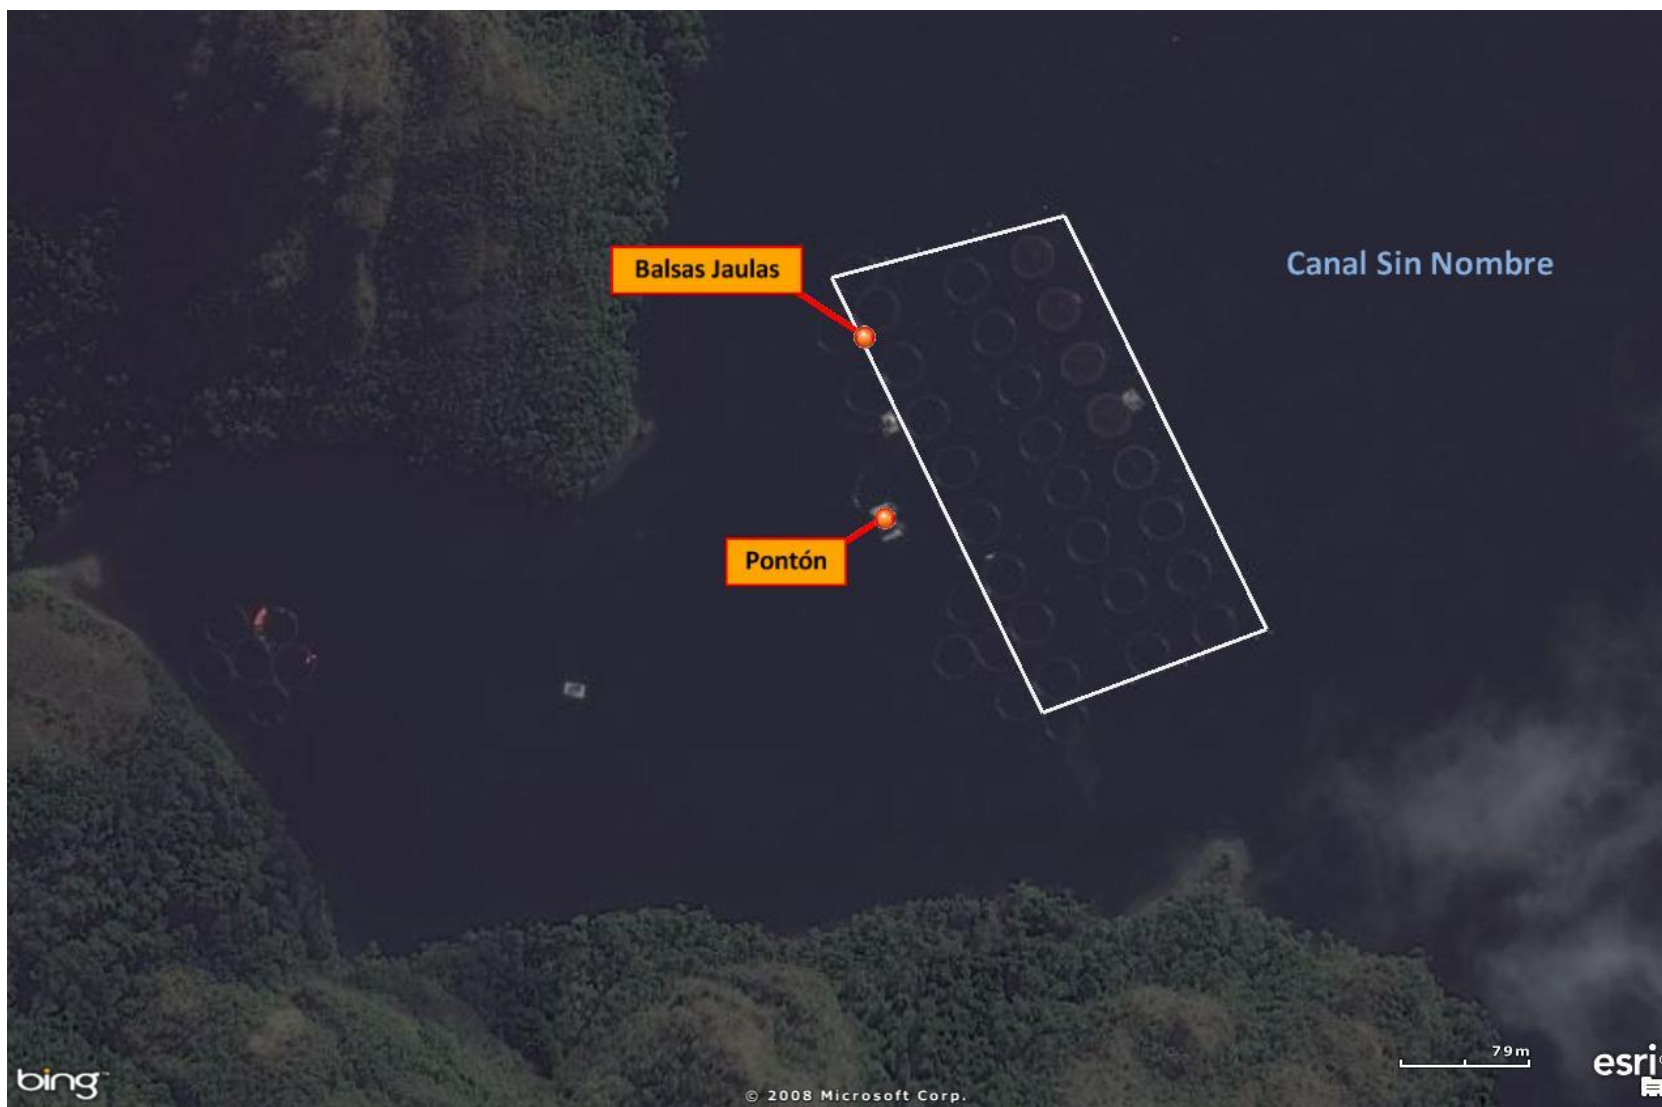
Figura . Layout del Proyecto (Fuente: Elaboración propia con ArcGIS Explorer, 2013).

El Centro de Engorda de Salmones Estero Staples (actual Aracena 14), se encuentra ubicado al interior del Parque Nacional Alberto de Agostini, en un Canal Sin Nombre, aproximadamente a unos 115 kilómetros al sur de la ciudad de Punta Arenas y adyacente a la península Greenough de la Isla Capitán Aracena, correspondiendo a una instalación cuya concesión pertenece actualmente a la empresa Nova Austral S.A. y cuyo código de centro es el N°120096.

Se contempla utilizar una superficie de 19.800 m² dentro de un total de 36.000 m² que corresponden al Área de Concesión del centro (según RCA N°079/2010).

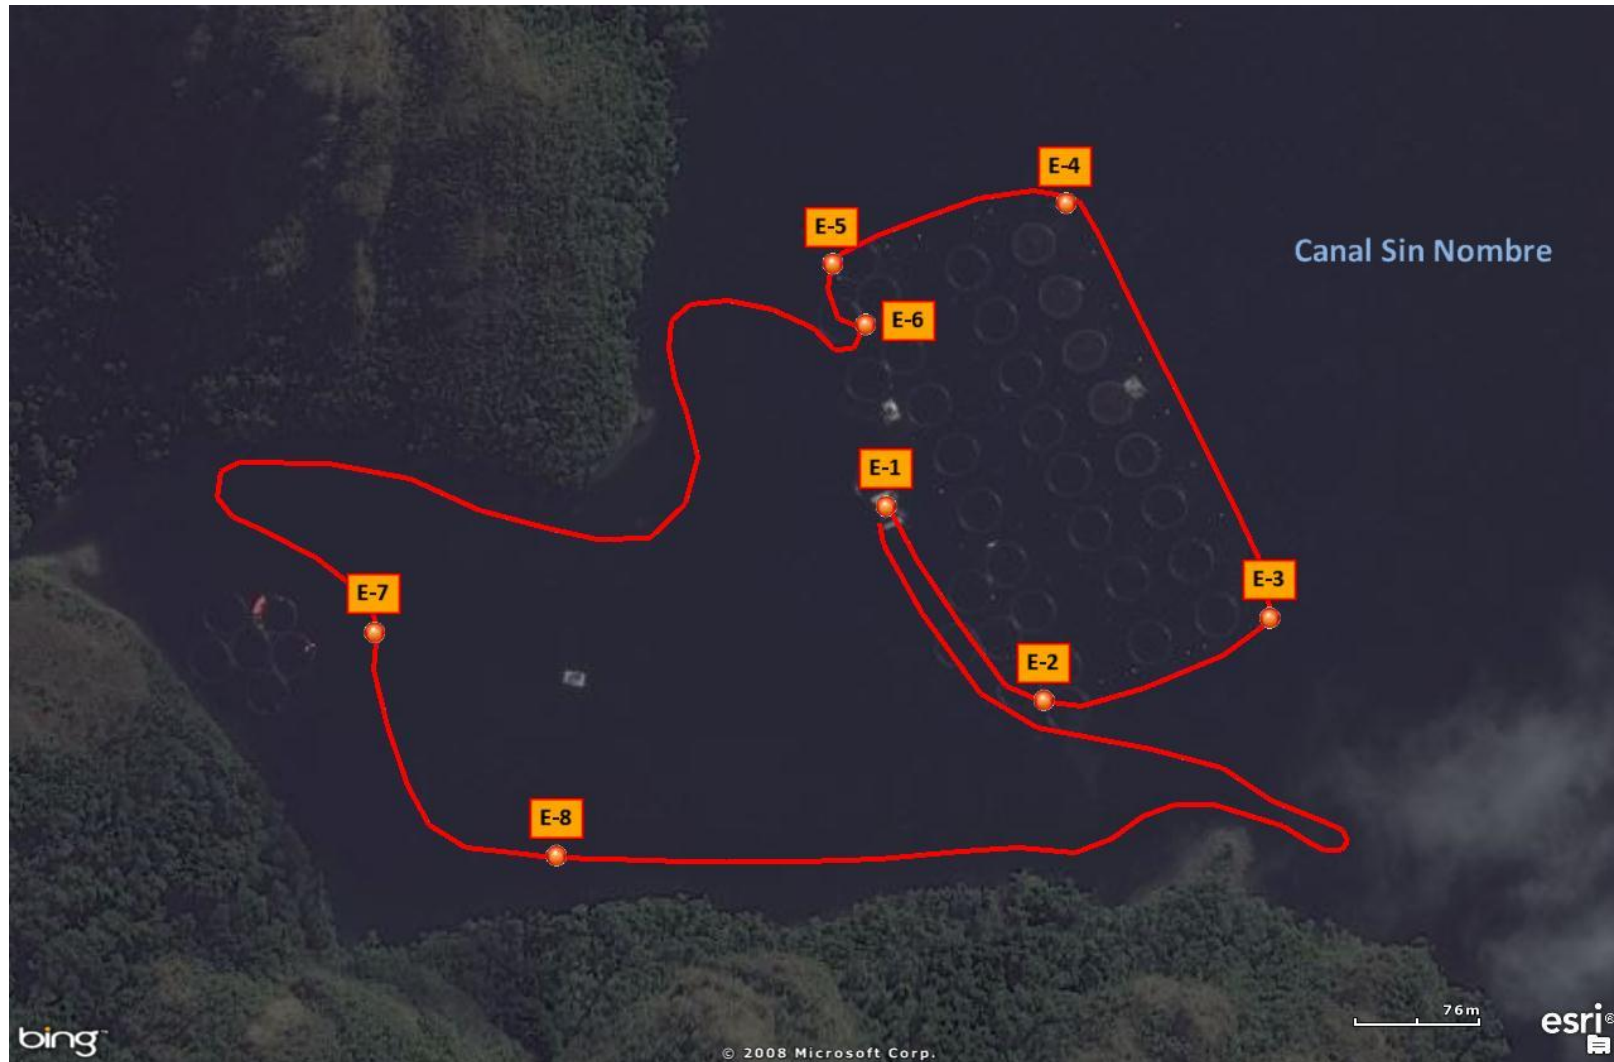
Figura . Detalle de estaciones de recorrido (Fuente: Elaboración propia con ArcGIS Explorer, 2013).

N° de Estación	Coordenadas UTM WGS84		Nombre del sector	Descripción Estación
	Norte	Este		
1	4.005.518	352.844	Pontón	Corresponde al Artefacto Naval donde se encuentran las habitabilidades del personal que labora en el centro y sala de control del mismo. Aquí se revisó la documentación disponible, así como también se inspeccionaron visualmente lugares tales como la Planta de Tratamiento de Aguas Servidas, Sistema de Alimentación y Recintos de almacenamiento de Residuos Peligrosos y Sólidos Domiciliarios.
2	4.005.404	352.943	Boya 1 - área de balsas jaulas	Corresponde a uno de los cuatro vértices que delimita la superficie donde se ubicaban las balsas jaulas que fueron utilizadas en el centro.
3	4.005.458	353.078	Boya 2 - área de balsas jaulas	Corresponde a uno de los cuatro vértices que delimita la superficie donde se ubicaban las balsas jaulas que fueron utilizadas en el centro.
4	4.005.704	352.947	Boya 3 - área de balsas jaulas	Corresponde a uno de los cuatro vértices que delimita la superficie donde se ubicaban las balsas jaulas que fueron utilizadas en el centro.

5	4.005.663	352.807	Boya 4 - área de balsas jaulas	Corresponde a uno de los cuatro vértices que delimita la superficie donde se ubicaban las balsas jaulas que fueron utilizadas en el centro.
6	4.005.627	352.828	Módulos Balsas-Jaulas	Corresponde a las 6 balsas-jaulas situadas al interior de la superficie delimitada por boyas, en el cual se realizó cultivo de salmonídeos.
7	4.005.432	352.537	Plataforma y Balsa-Jaula situadas fuera de la superficie donde se ubicaban las balsas jaulas que fueron utilizadas en el centro	Corresponde a una plataforma y una balsa-jaula situadas en forma conjunta, fuera de la superficie delimitada por boyas, donde se ubicaban las balsas jaulas que fueron utilizadas en el centro, y específicamente al interior de la bahía adyacente al pontón.
8	4.005.301	352.651	Borde Costero	Corresponde al tramo de borde costero situado en la bahía inmediatamente adyacente al centro de cultivo, el cual fue recorrido a efectos de verificar la posible existencia de residuos sólidos.

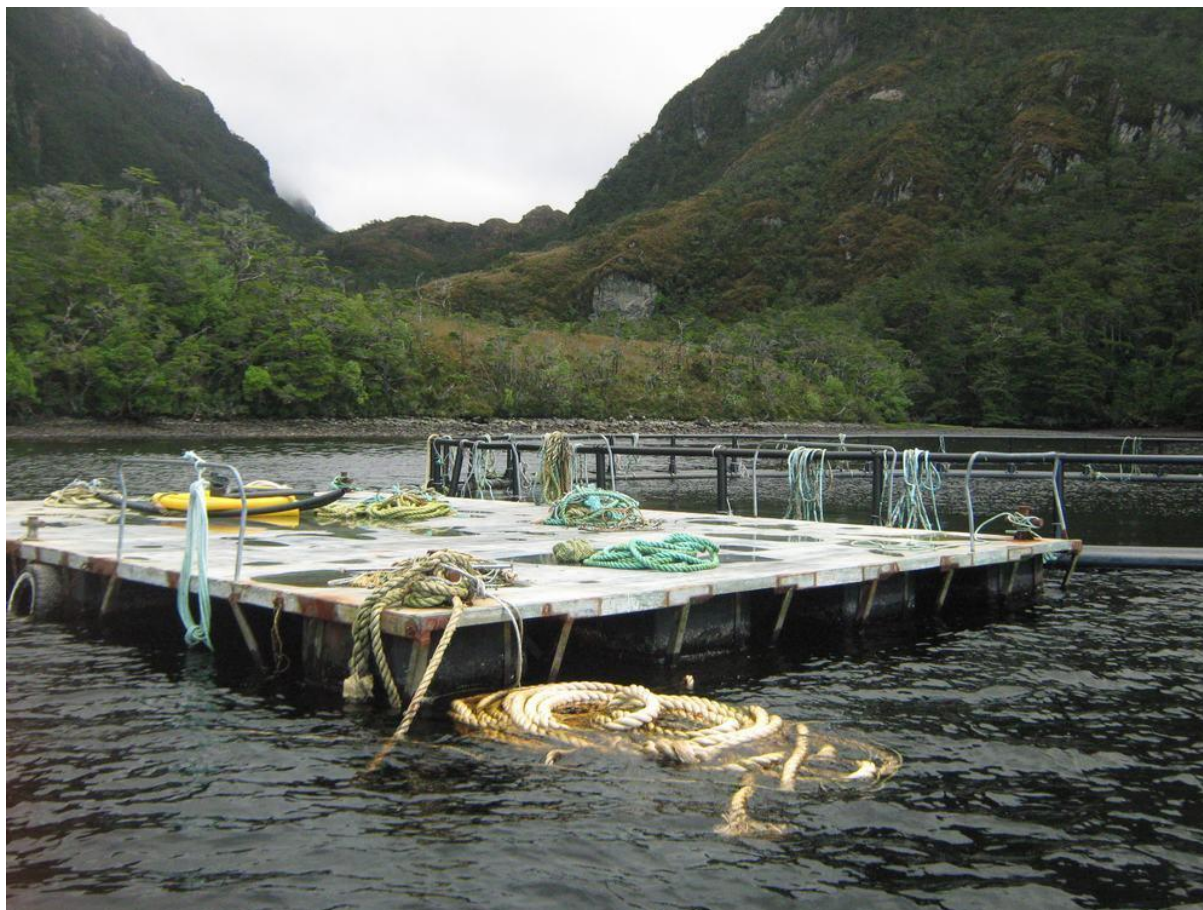
Fotografía .

- a. Durante la inspección ambiental se efectuó la georreferenciación, a través de equipo receptor GPS marca Garmin modelo eTrex Summit HC, de una serie de puntos correspondientes a estructuras situadas dentro del centro de cultivo, entre las cuales se consideraron los 4 vértices (boyas) que delimitan la superficie dentro de la cual se ubicaban las balsas-jaulas que fueron utilizadas para el cultivo de salmonídeos, un punto situado al interior del pontón, y un punto ubicado fuera de la superficie antes señalada, donde se sitúa una plataforma y una balsa-jaula adyacente.

- b. Al comparar los datos obtenidos en terreno (presentados en la Tabla 1) con los vértices del área de concesión acuícola del centro, especificados en la RCA N°079/2010 y el Plano CPS N° Solicitud: 210121032 del Anexo 9 de la Adenda 1 de la Declaración de Impacto Ambiental del proyecto “Centro de Cultivo Aracena 8, Canal Sin Nombre, al Norte de Caleta Sholl, Isla Capitán Aracena, XII región. N° PERT: 210121032”, se advierte a partir de la utilización de software Arcgis y según se muestra en Figura 6, que existe un total de 2,03 hectáreas que se encuentran ubicadas fuera del área de concesión acuícola otorgada, las cuales corresponden a parte de la superficie demarcada mediante boyas donde se ubicaban las balsas-jaulas que fueron utilizadas en el centro. Asimismo, se observa que existe una plataforma y una balsa-jaula adyacente situadas a una distancia de 290 metros del límite del área de concesión antes mencionada.

Descripción Medio de Prueba: Vista general de plataforma y balsa-jaula ubicadas fuera del área de concesión acuícola.

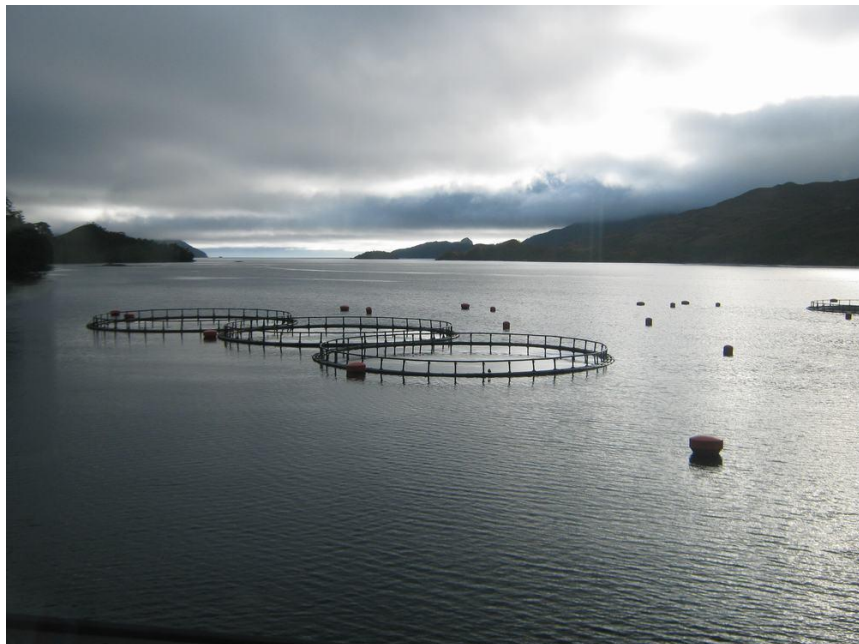
Fotografía .

Descripción Medio de Prueba: Vista general de algunas de las balsas-jaulas presentes en el centro de cultivo al momento de la inspección.

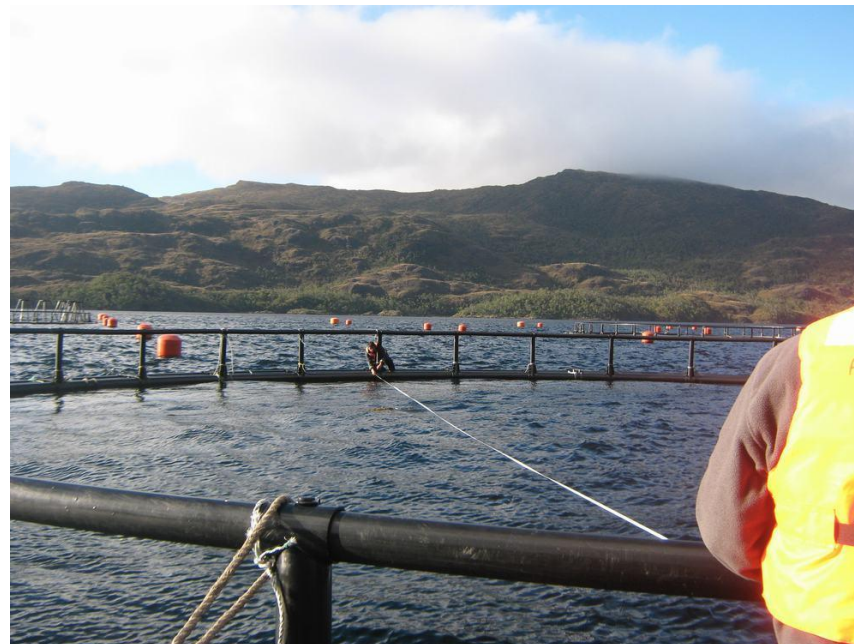
Fotografía .

Número de Hecho Constatado: 5	Estación: 6
<p>Exigencia: Considerando 3.2 RCA N°079/2010 Descripción del proyecto [...] La modificación introducida consiste en [...]; y cambios en las estructuras de cultivo, incremento de 20 a 22 balsas jaulas y un tamaño de 22 metros de diámetro a balsas jaulas cuadradas de 30 x 30 metros y de 20 metros de profundidad [...] (Mediante consulta de pertinencia se plantea modificación que considera un total de 30 balsas jaulas circulares de 25 metros de diámetro).</p> <p>Considerando 3.3.1.1 RCA N°079/2010 Balsas-Jaulas La modificación introducida contempla la instalación de 22 balsas-jaulas cuadradas de 30 x 30 metros y de una profundidad de 20 metros [...] (Mediante consulta de pertinencia se plantea modificación que considera un total de 30 balsas jaulas circulares de 25 metros de diámetro).</p>	
<p>Hecho(s) constatado(s) durante la fiscalización:</p> <ol style="list-style-type: none"> Durante la inspección ambiental realizada se observó la existencia de 8 balsas-jaulas, de las cuales 6 se encontraban dentro de reticulado limitado por boyas y las 2 restantes fuera del mismo. De acuerdo a lo informado por el Sr. Marco Pasten Aguilera, Jefe de Área Aracena Sur, el centro contaba con 24 balsas-jaulas previa cosecha (terminada el mes de febrero de 2013), todas las cuales se encontraban situadas dentro del reticulado limitado por boyas. Se efectuó medición con huincha de una de las balsas-jaulas circulares presentes en el centro (al interior de reticulado), registrándose que el diámetro de la misma era de 24,5 metros.

Descripción Medio de Prueba: Medición del diámetro de balsa-jaula del centro.

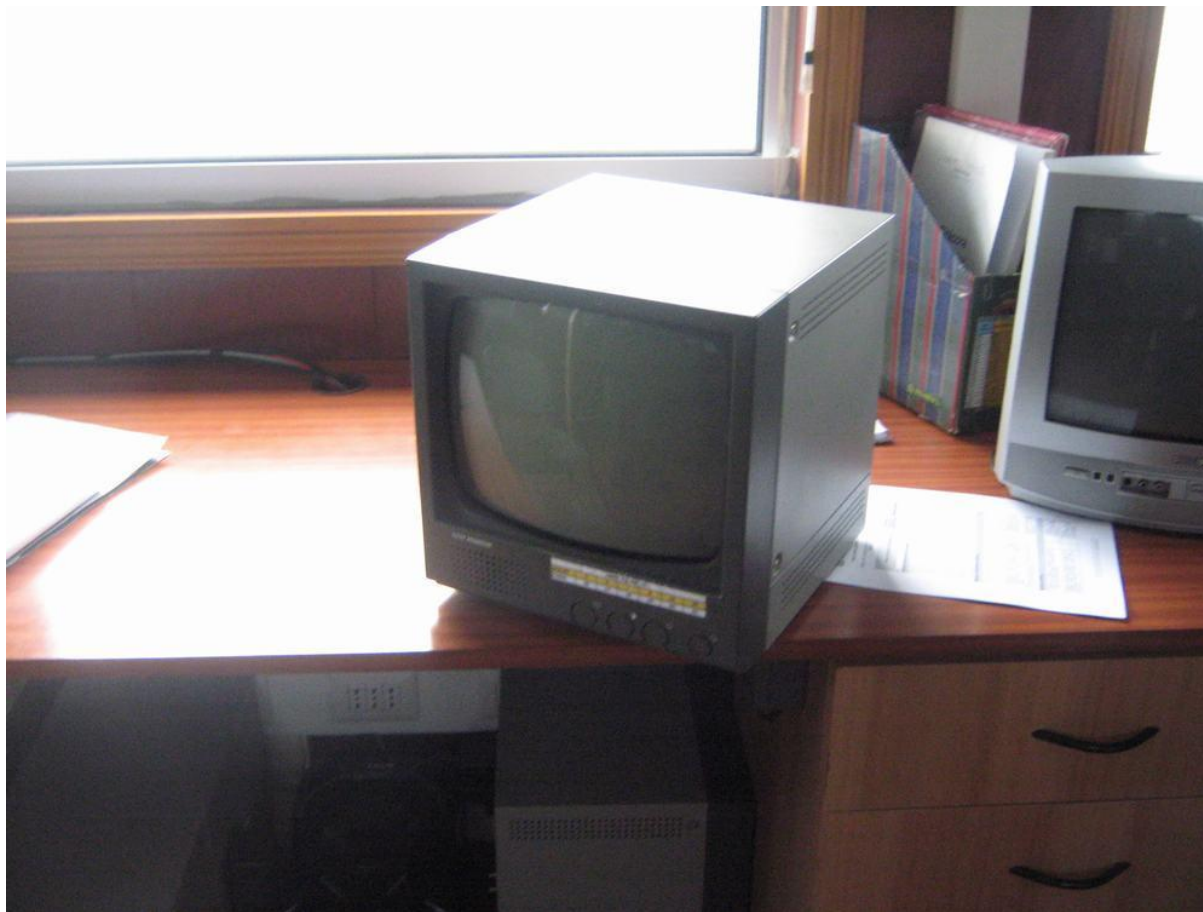
Fotografía .

Número de Hecho Constatado: 7	Estación: 1
Exigencia: Considerando 3.3.2.3.2 RCA N°079/2010 Alimentación de los peces [...] Las jaulas se implementarán con sistemas de monitoreo y registro. Con la ayuda de las cámaras de televisión el técnico a cargo de la alimentación tendrá una visión subacuática de la manera como se está administrando el alimento en cada caso. Con esta información instantánea, se podrá tomar decisiones prontas para ajustar el suministro de alimento en función de la demanda.	
Hecho(s) constatado(s) durante la fiscalización: a. Se observó que en la Sala de Control del pontón se mantenían al momento de la inspección 4 monitores para la visualización del proceso de alimentación mediante cámaras submarinas, los cuales se encontraban desconectados debido a que el centro se encontraba en descanso sanitario (sin peces en cultivo) desde el mes de abril de 2013.

Descripción Medio de Prueba: Vista de monitor utilizado para la visualización del proceso de alimentación a través de cámaras submarinas.

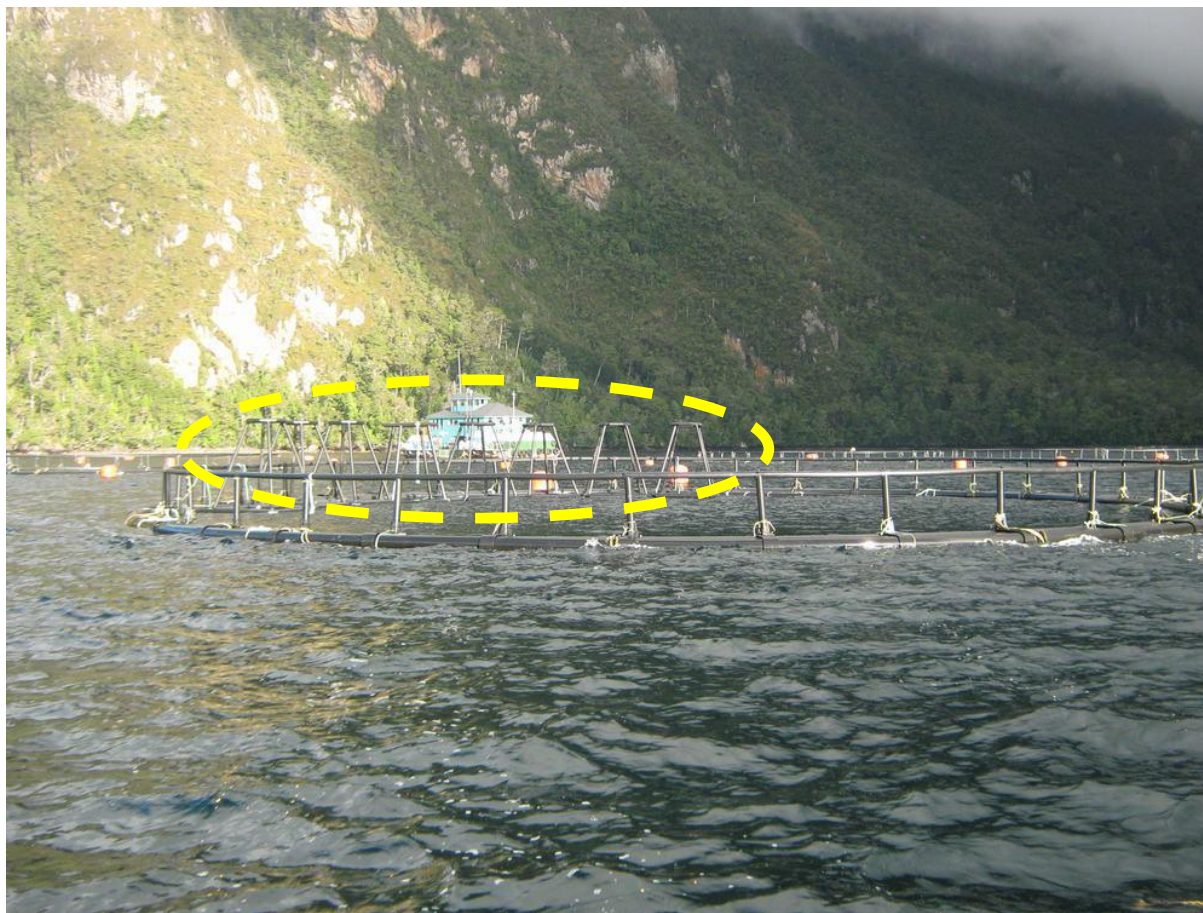
Fotografía .

Número de Hecho Constatado: 13	Estación: 6
<p>Exigencia: Considerando 3.3.1.3 RCA N°079/2010 Redes Se utilizarán redes de distinta abertura dependiendo del estado de desarrollo y talla de los peces [...] c) Redes de protección contra aves y escape de peces: Consistirá en redes pajareras de apertura de 2" a 14", que evitará la depredación por parte de aves y el escape de los peces por acción mecánica [...]</p>	
<p>Hecho(s) constatado(s) durante la fiscalización: a. Durante la inspección ambiental realizada, las balsas-jaulas existentes no contaban con redes de protección contra aves y escape de peces, debido a que el centro se encontraba en descanso sanitario (sin peces en cultivo) desde el mes de abril de 2013. Sin perjuicio de ello, se observó la existencia de las estructuras utilizadas para el soporte de este tipo de redes (Ver Fotografía 5).</p>

Descripción Medio de Prueba: Vista general de balsa-jaula existente en el centro sin su red pajarera, en cuyo interior se observan estructuras de soporte de dicha red.

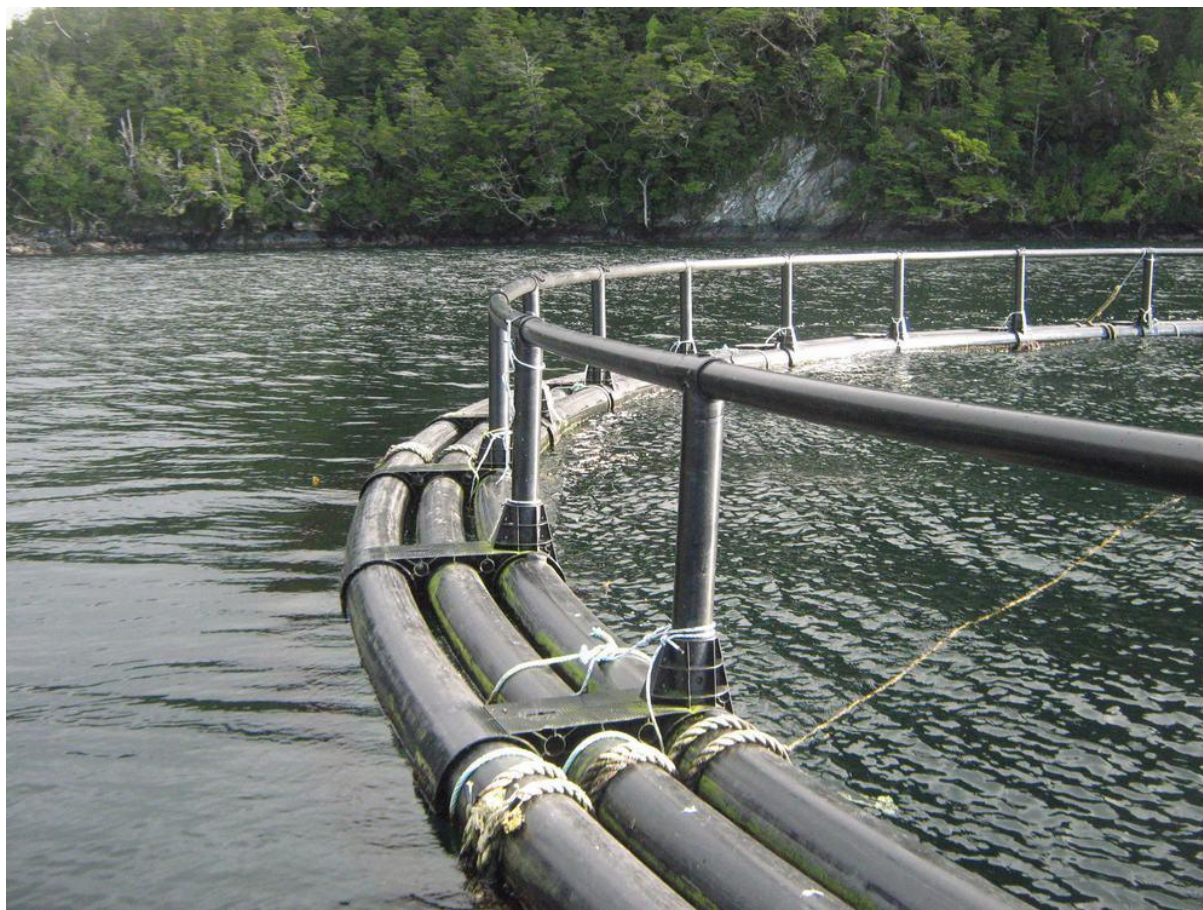
Fotografía .

Número de Hecho Constatado: 17	Estación: 6
Exigencia: Considerando 3.3.1.3 RCA N°079/2010 Redes Se utilizarán redes de distinta abertura dependiendo del estado de desarrollo y talla de los peces [...] b) Redes de protección ante depredadores: Para la protección de los peces ante depredadores, se utilizarán redes loberas de una abertura de 10" y una titulación de 210/500, que cubrirán el 100% del perímetro de las jaulas. Esta red cumple la función de evitar que la red de cultivo sea rota por depredadores. El tamaño de la abertura de la malla evitará que el depredador se enmalle y muera por asfixia. La redes tendrá una profundidad de 25 metros [...]	
Considerando 5.1.1.6 RCA N°079/2010 D.Ex (MINECON) N° 765/2006 - Que establece protección del lobo marino común Para evitar el enmallamiento de mamíferos marinos, especialmente de lobos, el centro contará con redes loberas de 10" [...]	
Hecho(s) constatado(s) durante la fiscalización: a. Durante la inspección ambiental realizada, las balsas-jaulas existentes no contaban con redes de protección ante depredadores, debido a que el centro se encontraba en descanso sanitario (sin peces en cultivo) desde el mes de abril de 2013 (Ver Fotografía 6).

Descripción Medio de Prueba: Vista general de balsa-jaula existente en el centro sin su red de protección ante depredadores.

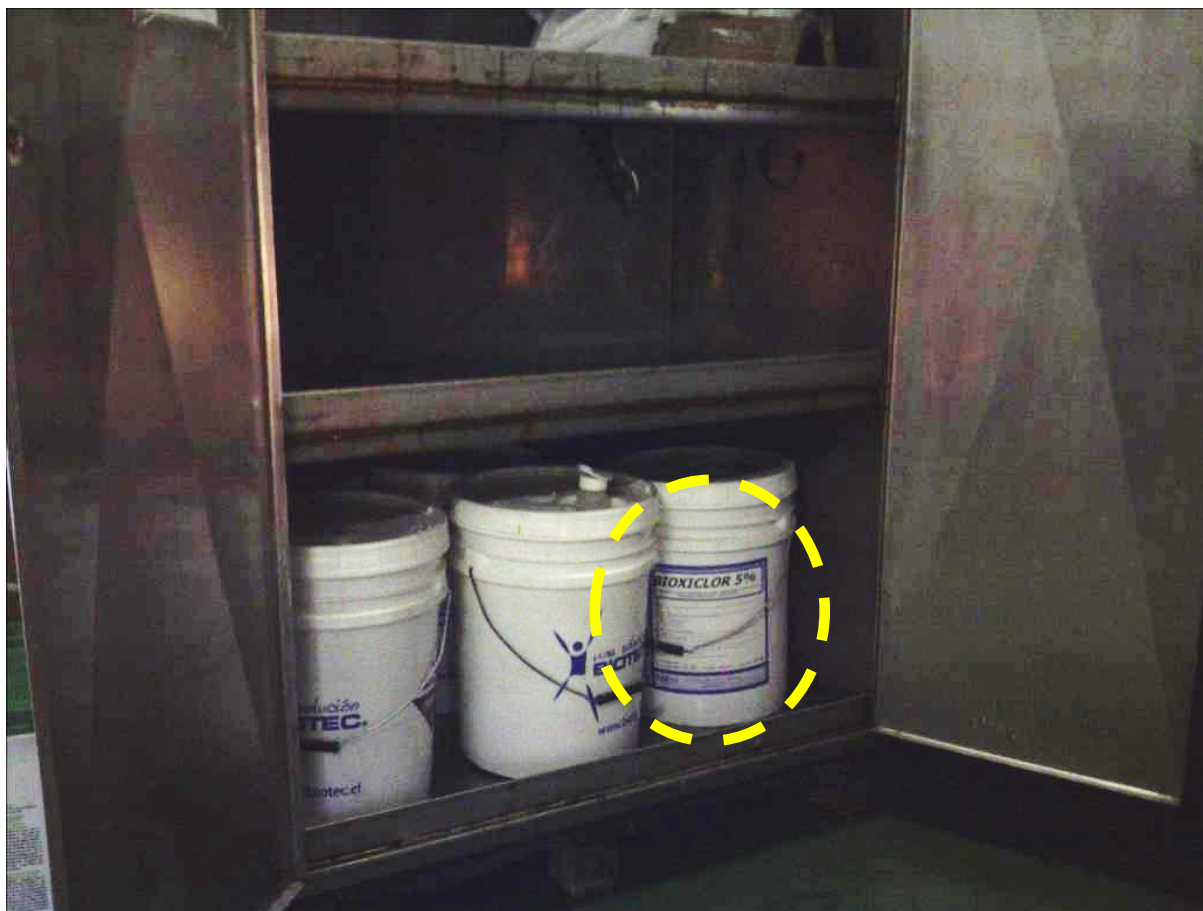
Fotografía .

Número de Hecho Constatado: 20	Estación: 1
Exigencia: Considerando 3.4.2.2 RCA N°079/2010 Desinfectantes Se utilizará 60 L de yodóforo o 100 L de Bioxiclor mensualmente. Estos serán inactivados mediante soluciones específicas y su disposición final será al medio [...]	
Hecho(s) constatado(s) durante la fiscalización: a. Durante la inspección ambiental realizada se observó que en el centro se almacenaba el desinfectante Bioxiclor. b. Según lo señalado por el Jefe de Área Aracena Sur, Sr. Marco Pasten Aguilera, los desinfectantes utilizados en la instalación son dispuestos directamente en el mar, luego de comprobar su inactividad a través de controles periódicos con kit de medición de cloro residual.

Descripción Medio de Prueba: Desinfectante Bioxiclor utilizado en el centro de cultivo.

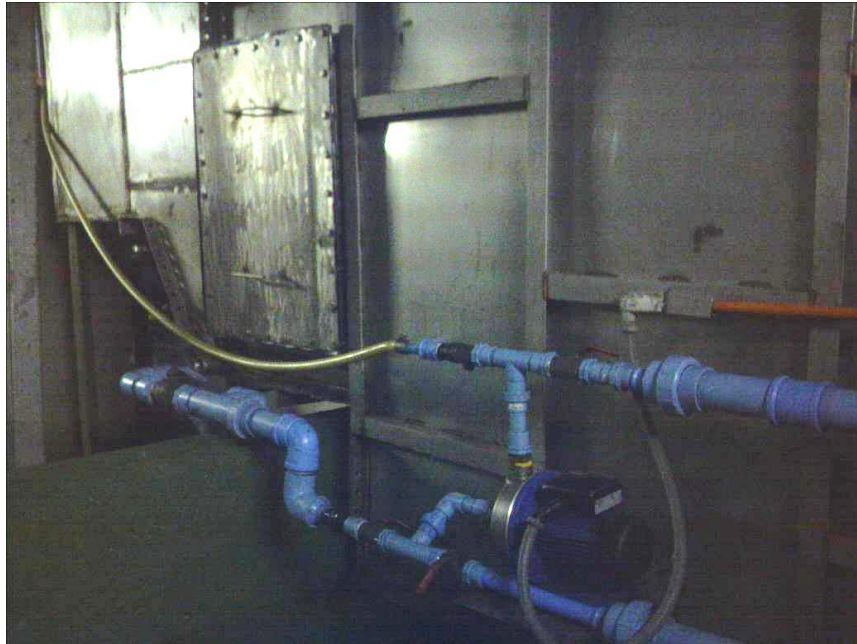
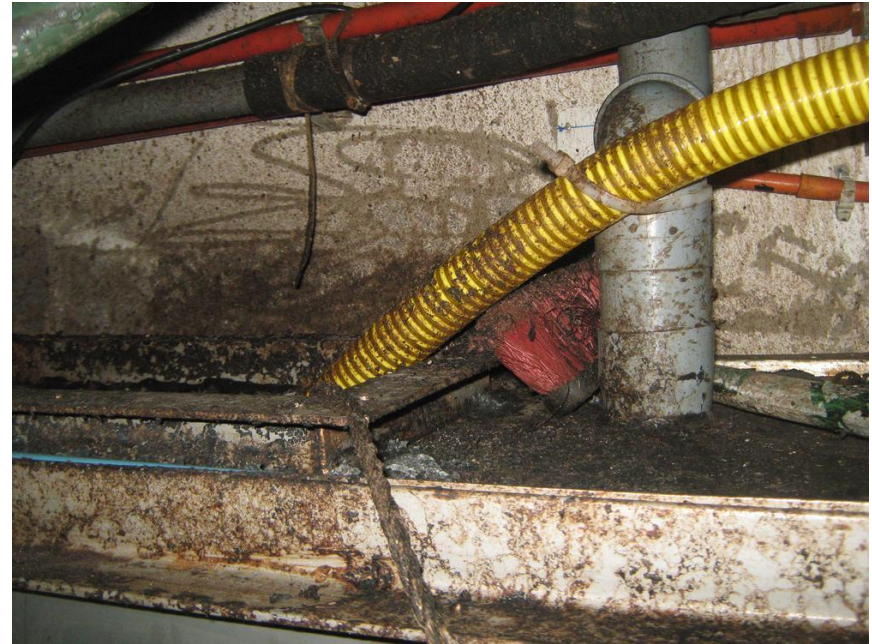
<p>Hecho(s) constatado(s) durante la fiscalización:</p> <ol style="list-style-type: none"> Durante la inspección ambiental realizada, se observó la existencia de una planta de tratamiento de aguas servidas de tipo biológica al interior del pontón, la cual se encontraba en funcionamiento, contando con aireación mediante una bomba situada al exterior del estanque principal (Ver Fotografías 8 y 9). Adicionalmente se advirtió que el efluente de la misma (aguas tratadas), era posteriormente acumulado en un estanque (Ver Fotografía 10) para luego, según lo informado por el Sr. Marco Pasten Aguilera, Jefe de Área Aracena Sur, ser despachado a instalaciones de la empresa sanitaria Aguas Magallanes en Punta Arenas (Situación corroborada en Hecho Constatado N°26). Según lo indicado además por el funcionario antes señalado, las aguas grises (provenientes de lavatorios, lavaplatos y duchas) generadas en el pontón, son descargadas directamente en el medio marino. El Titular, mediante carta de fecha 10 de mayo de 2013 en respuesta a lo solicitado a través de Lista de Documentos entregada durante el desarrollo de la inspección, informó que no remitió los registros de resultados de monitoreos del efluente generado por la planta de tratamiento de aguas servidas del centro, debido a que “estas plantas no estaban dando cabal cumplimiento al DS90”. Complementariamente se indica que con motivo de lo anterior, la empresa habría acordado con el Servicio de Evaluación Ambiental (SEA) y la Autoridad Marítima, el envío de todas las aguas negras a la empresa sanitaria sin efectuar su vertimiento al medio.

Fotografía .		Fecha : 03/05/2013		Fotografía .		Fecha : 03/05/2013	
Coordenadas WGS84	Norte: ---	Este: ---		Coordenadas WGS84	Norte: ---	Este: ---	
Descripción Medio de Prueba: Vista general de estanque principal de la planta de tratamiento de aguas servidas y bomba utilizada para efectuar aireación.				Descripción Medio de Prueba: Ducto de ingreso de las aguas servidas crudas a la planta de tratamiento.

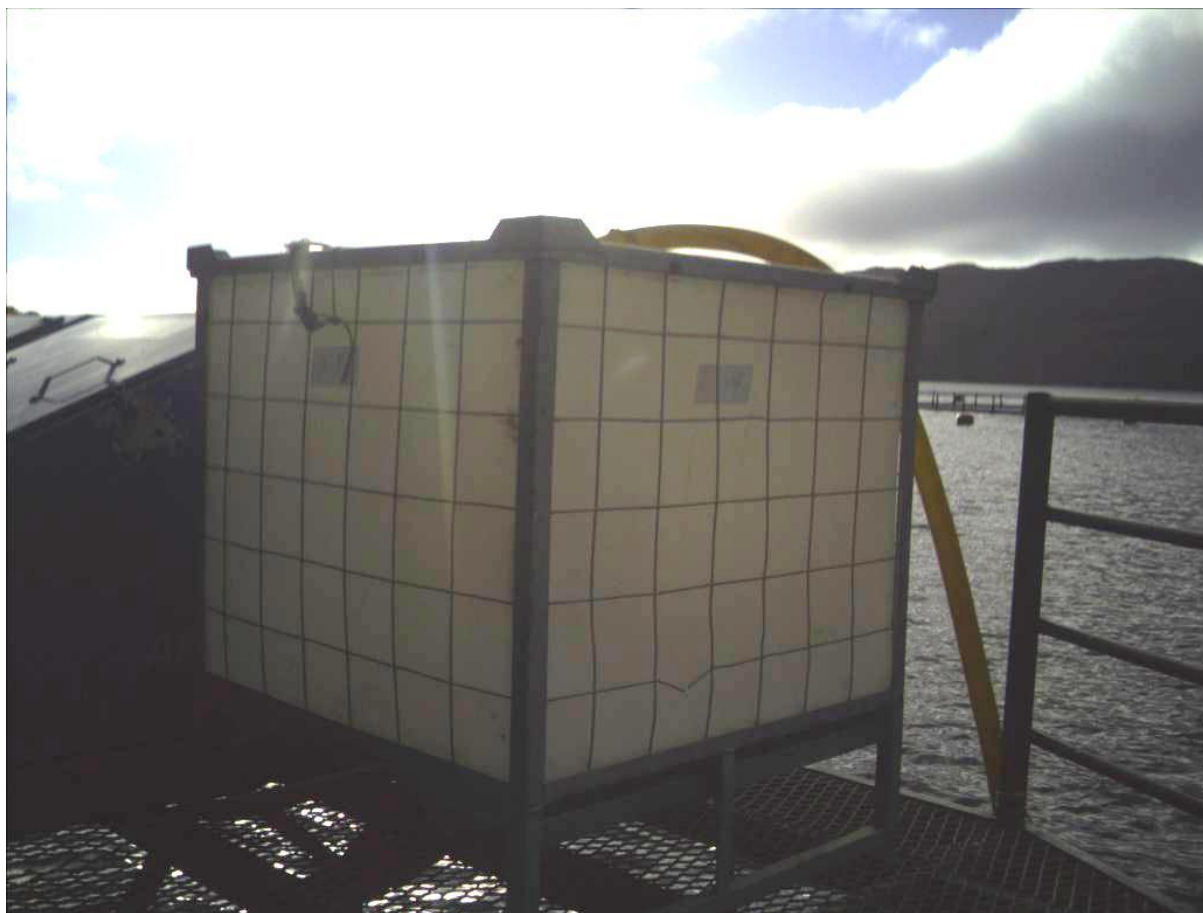
Fotografía .

Descripción Medio de Prueba: Estanque utilizado para la acumulación de las aguas servidas tratadas, previo despacho a la empresa sanitaria Aguas Magallanes en Punta Arenas.

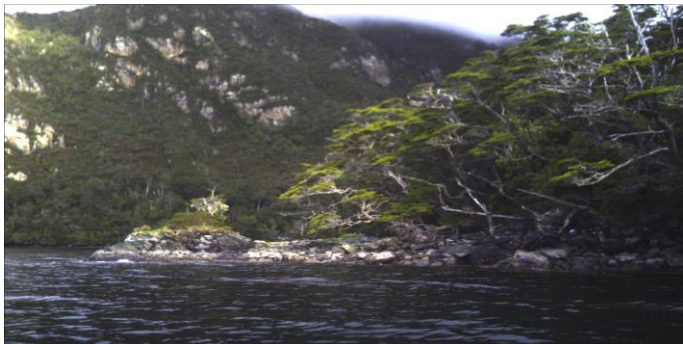
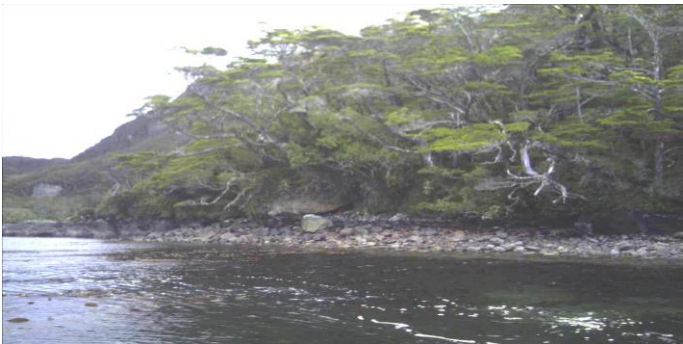
Número de Hecho Constatado: 23	Estación: 8
Exigencia: Considerando 5.1.1.2 RCA N°079/2010 D.S. N° 320/2001 - Reglamento ambiental de la Acuicultura Mantener la limpieza del área y terrenos aledaños al centro de cultivo de todo residuo generado por éste [...]	
Hecho(s) constatado(s) durante la fiscalización: a. Durante la inspección ambiental realizada, no se observó la existencia de residuos generados por la actividad de acuicultura en el borde costero adyacente al centro, específicamente de la Isla Capitán Aracena.

Fotografía .	Fecha : 03/05/2013	Fotografía	Fecha : 03/05/2013
Coordenadas WGS84	Norte: 4.005.616	Este: 352.707	Coordenadas WGS84
Descripción Medio de Prueba: Vista general de sector de playa aledaño al centro sin presencia de residuos.		Descripción Medio de Prueba: Vista general de sector de playa aledaño al centro sin presencia de residuos.

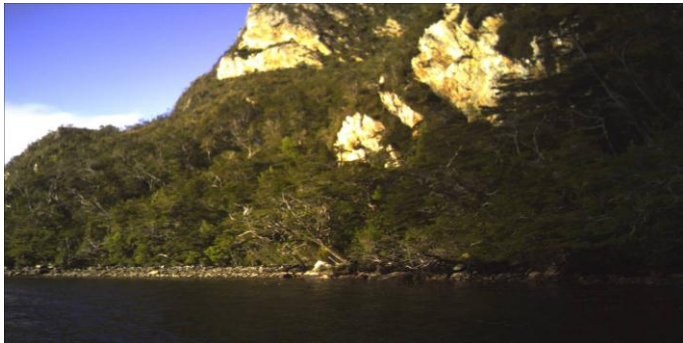
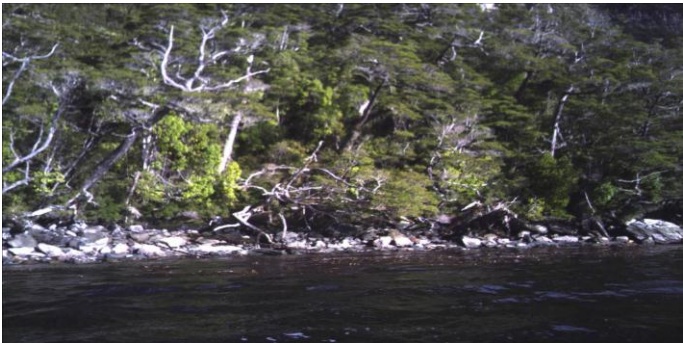
Fotografía .	Fecha : 03/05/2013	Fotografía .	Fecha : 03/05/2013
Coordenadas WGS84	Norte: 4.005.299	Este: 352.743	Coordenadas WGS84
Descripción Medio de Prueba: Vista general de sector de playa aledaño al centro sin presencia de residuos.		Descripción Medio de Prueba: Vista general de sector de playa aledaño al centro sin presencia de residuos.

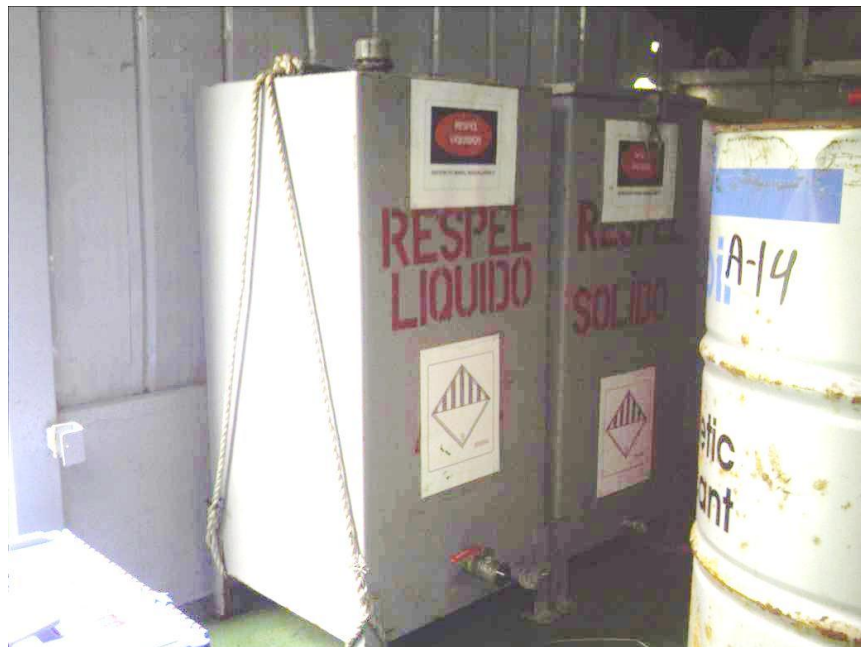
Fotografía .

a. Durante la inspección ambiental realizada, se observó que los residuos peligrosos generados en el centro (hidrocarburos tales como aceites lubricantes usados y material empetrolado), son almacenados al interior de 2 recipientes cerrados, los cuales si bien se encontraban identificados y etiquetados de acuerdo a la clasificación y tipo de riesgo que establece la Norma Chilena Oficial NCh 2.190 Of.93, no especificaban el detalle del proceso en que se originó el residuo, código de identificación, ni fecha de ubicación en el sitio de almacenamiento (Art. 8 letra d), D.S. MINSAL N°148/2003).

Adicionalmente se advirtió, que el recinto donde se efectúa la acumulación temporal de los residuos peligrosos generados, cuenta en sus cercanías con un extintor para prevenir inflamaciones, no obstante ello, no posee un cierre perimetral que permita un acceso restringido al mismo (Art. 33 letra b) y Art. 34, D.S. MINSAL N°148/2003).

Descripción Medio de Prueba: Vista general de los 2 recipientes cerrados que son utilizados para el almacenamiento de residuos peligrosos.

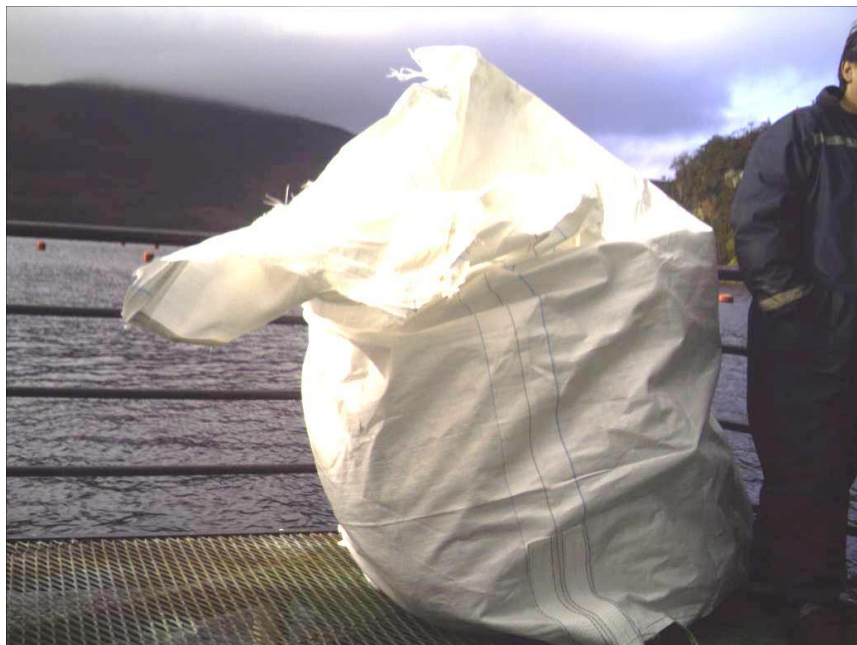
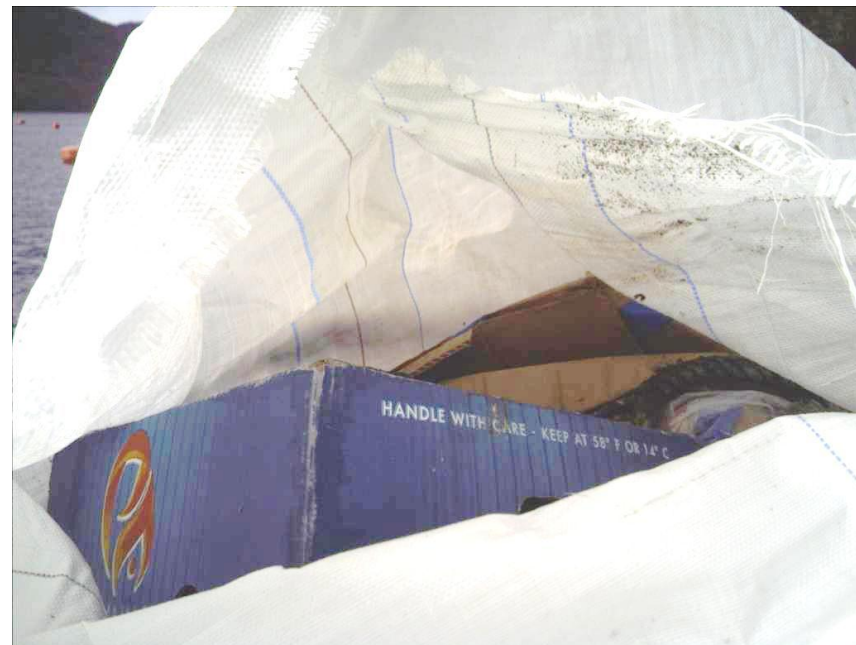
Fotografía .

- Sin perjuicio de lo anterior, no se remiten documentos que permitan acreditar que se efectuó la recepción efectiva de los residuos sólidos domiciliarios retirados desde el centro en el Vertedero Municipal de Punta Arenas para su disposición final.

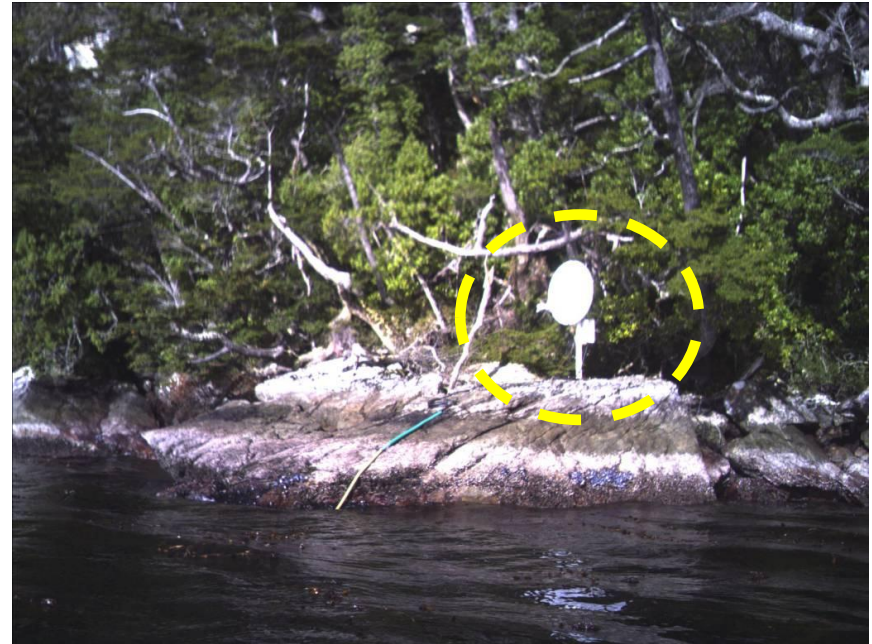
Descripción: Se observó que en el borde costero adyacente al centro, específicamente al interior del Parque Nacional Alberto De Agostini, en la Isla Capitán Arcena, se ha dispuesto una balsa-jaula y se ha instalado una antena de comunicaciones.

Fotografía .		Fecha : 03/05/2013	
Coordenadas WGS84	Norte: 4.005.313	Este: 352.919	
Descripción Medio de Prueba: Vista general de antena de comunicaciones instalada en el borde costero adyacente al centro, específicamente al interior del Parque Nacional Alberto De Agostini.
