INFORME DE FISCALIZACIÓN AMBIENTAL

SAN ANTONIO TERMINAL INTERNACIONAL (STI)

DFZ-2013-385-V-RCA-IA

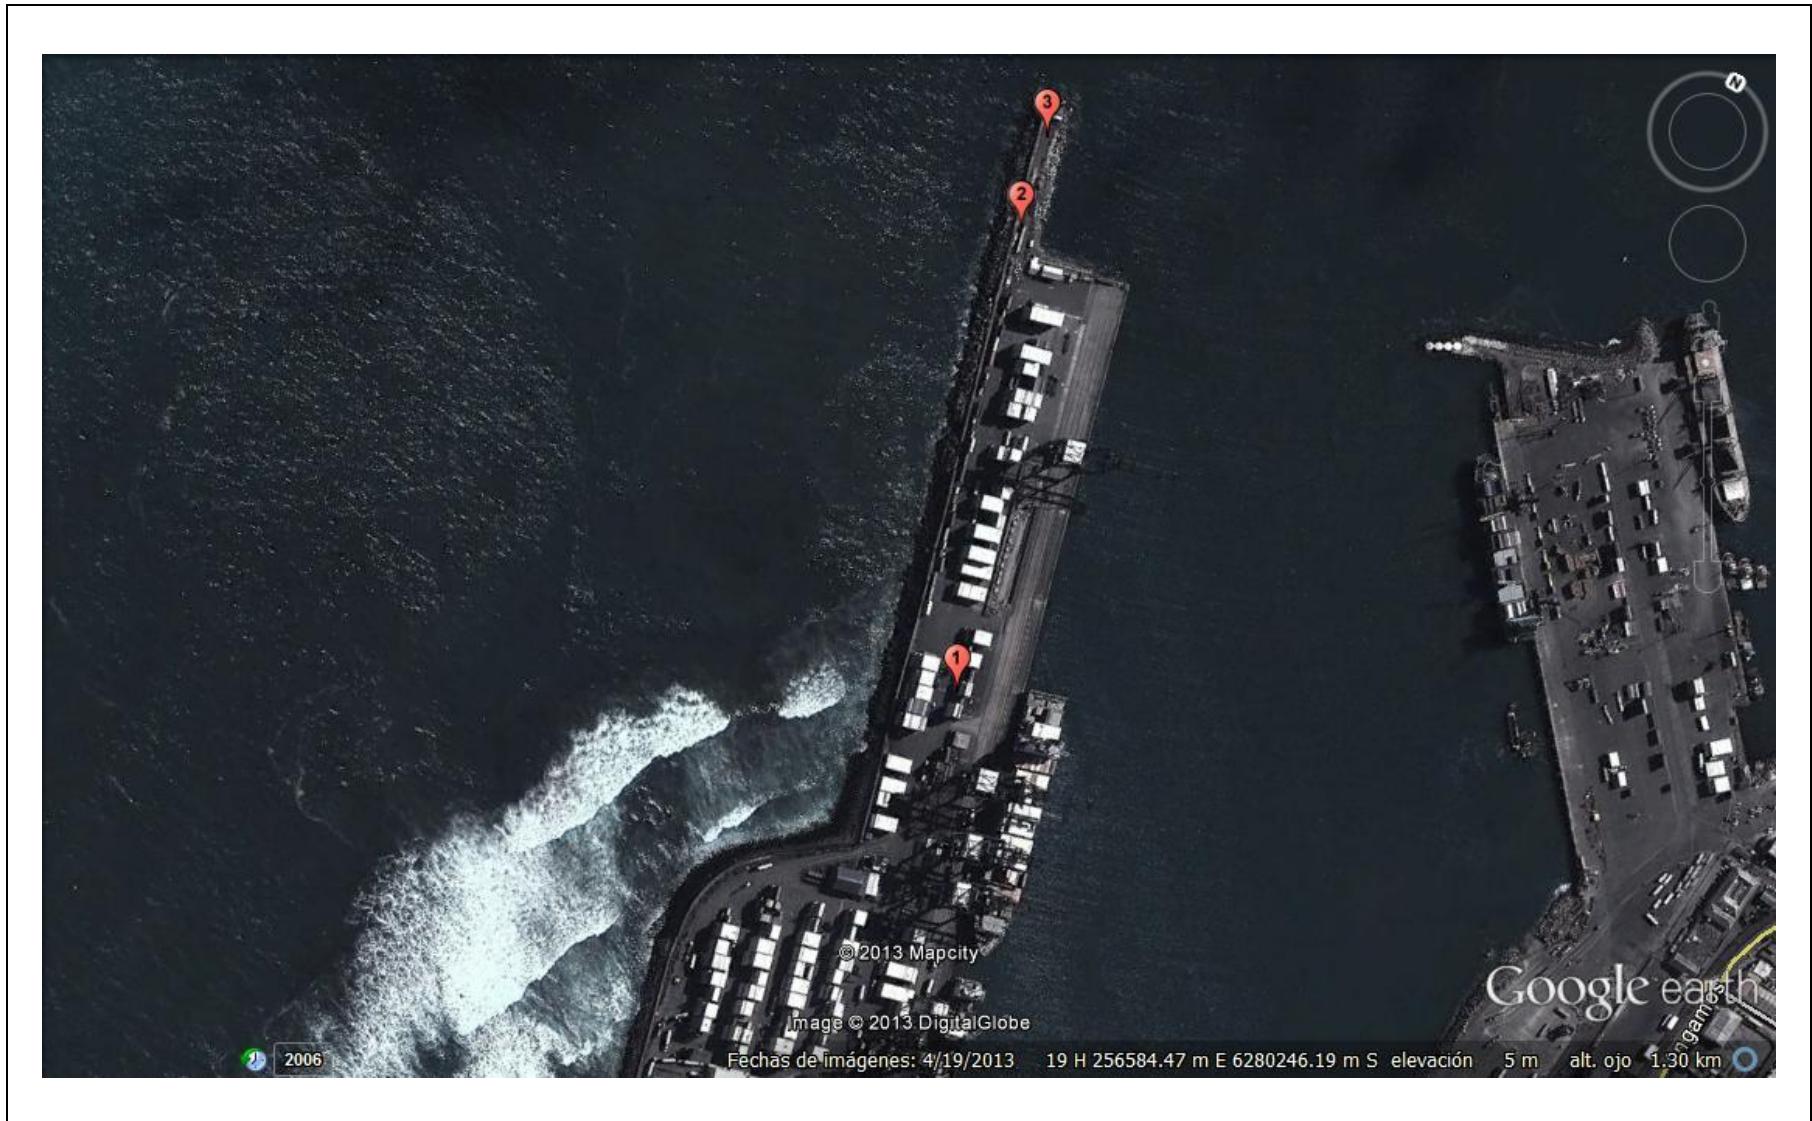
4.3.3. Esquema de Recorrido.

Nº de Estación	Coordenadas UTM WGS84		Nombre del sector	Descripción Estación
	Norte	Este		
1	6.280.175	256.676	Patio de contenedores STI	Línea de ácido (Trinchera)
2	6.280.545	256.517	Sector molo, cercano al Sitio 1	Planta de tratamiento de aguas servidas
3	6.280.625	256.495	Sector molo, cercano al Sitio 1	Area de contenedores

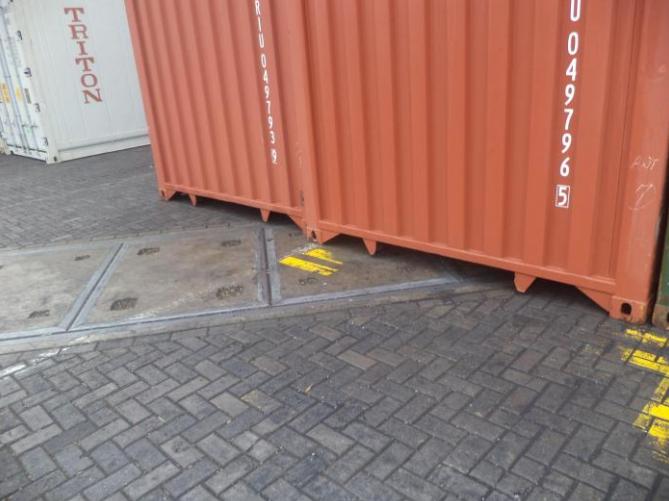
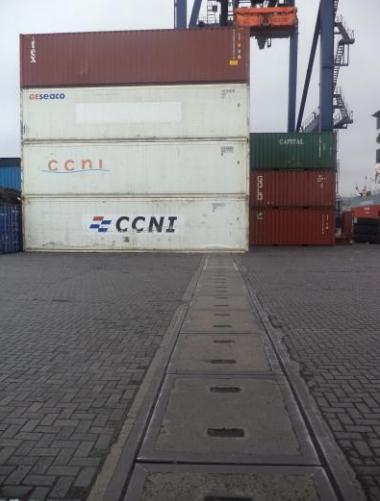
Número de Hecho Constatado: 1	Estación: 1				
Exigencia:					
RCA N°158/2005, Considerando 3.12 (...) a) Las tapas con que contará la canaleta que se menciona en este Informe, numeral 1.7.1, literal c), serán de alta resistencia al tránsito de equipos pesados. Específicamente, para el tránsito de las grúas Gottwald y Reach Stacker, que son los equipos que controlan el diseño de cargas de tránsito en los sitios del Molo Sur. Además, éstas estarán moduladas, de modo que funcionarán como tapas de registro, por lo que permitirán el acceso a la canaleta para inspección o reparación de la misma, en toda su extensión (...)					
Hecho(s) constatado(s) durante la fiscalización:					
<p>a. Durante la visita, se observó que la canaleta subterránea que conduce los ácidos (químicos) hacia las instalaciones de Terquim S.A. presenta almacenamiento de contenedores sobre su trazado. Este hecho se observó en por lo menos tres sectores de la línea (trinchera).</p> <p>b. No pudo accederse a la canaleta para su inspección, dado que al momento de la fiscalización las tapas se encontraban bloqueadas por el almacenamiento de contenedores, los cuales se encontraban apilados sobre las mismas (hasta cinco contenedores de alto).</p>

Fotografía 1.	Fecha : 18 de abril de 2013	Fotografía 2.	Fecha : 18 de abril de 2013		
Coordenadas WGS84	Norte: 6.280.175	Este: 256.676	Coordenadas WGS84	Norte: 6.280.175	Este: 256.676
Descripción Medio de Prueba: Contenedor sobre canaleta subterránea.	Descripción Medio de Prueba: Vista de contenedores almacenados sobre el trazado de la canaleta.

Nº Hecho Constatado	Materia Objeto de Fiscalización	Exigencia Asociada	Descripción de la No Conformidad
1	Medidas de prevención de riesgos y control de emergencias	RCA N°158/2005, Considerando 3.12 (...) a) Las tapas con que contará la canaleta que se menciona en este Informe, numeral 1.7.1, literal c), serán de alta resistencia al tránsito de equipos pesados. Específicamente, para el tránsito de las grúas Gottwald y Reach Stacker, que son los equipos que controlan el diseño de cargas de tránsito en los sitios del Molo Sur. Además, éstas estarán moduladas, de modo que funcionarán como tapas de registro, por lo que permitirán el acceso a la canaleta para inspección o reparación de la misma, en toda su extensión (...)	La canaleta subterránea que conduce ácidos hacia las instalaciones de Terquim S.A. se encuentra bloqueada con contenedores, impidiendo su inspección. Sin perjuicio de la no conformidad identificada, la información constatada en la inspección se tendrá presente en futuras fiscalizaciones a la instalación.

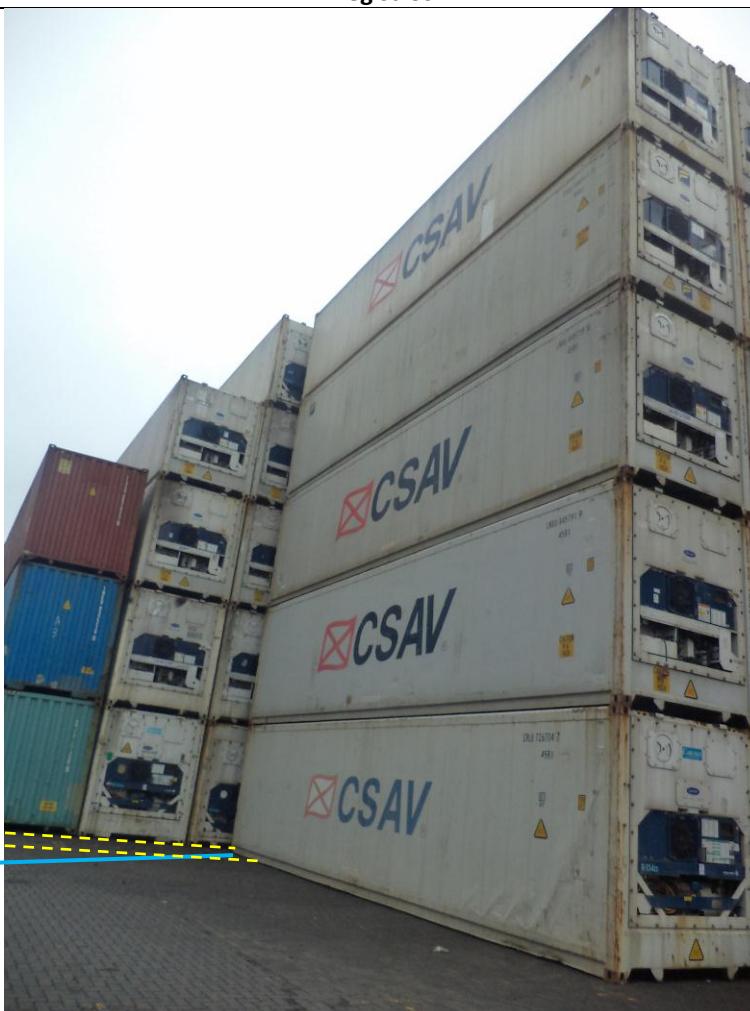
Fotografía 3.	Fecha : 18 de abril de 2013
Coordenadas WGS84	Norte: 6.280.175 Este: 256.676
Descripción Medio de Prueba: Canaleta bloqueada por almacenamiento de 5 contenedores.

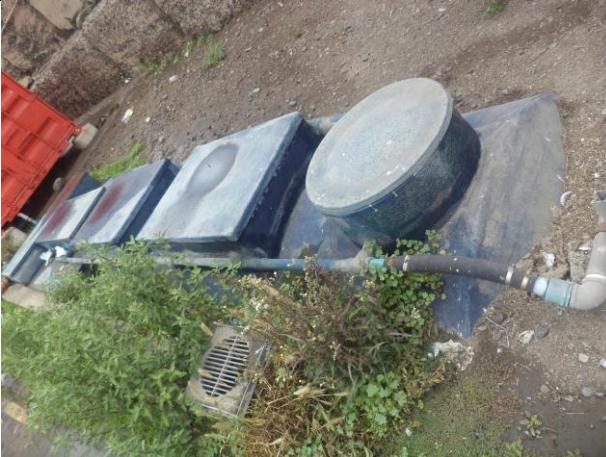
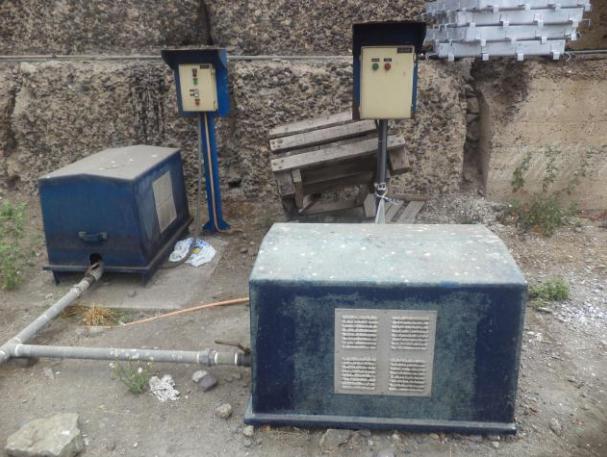
Número de Hecho Constatado: 3	Estación: 2
Exigencia:	
RCA N°275/2004, Considerando 3.13	
<i>Durante la etapa de operación, el agua servida doméstica que se generarán en los baños que se reubicarán fuera de la explanada del nuevo Sitio 1, serán conducidas hacia un sistema de tratamiento. Éste consistirá en una planta compacta tipo ECOJET Mod. LF-15 EN FRP, que operará mediante lodos activados (...) Las aguas tratadas serán vertidas gravitacionalmente al mar, el caudal a verter será de carácter intermitente, y su calidad dará cumplimiento a la normativa vigente aplicable (...)</i>	
Hechos constatados durante la fiscalización:	
<ul style="list-style-type: none">a. Durante la inspección se informa que la planta de tratamiento no se encuentra operando.b. Que la planta de tratamiento está funcionando como un estanque de acumulación de aguas servidas, cuyos residuos son retirados por un camión limpia fosas.c. El Titular indica que la descarga de aguas servidas al mar no ha operado.

Fotografía 5.	Fecha : 18 de abril de 2013		Fotografía 6.	Fecha : 18 de abril de 2013			
Coordenadas WGS84	Norte: 6.280.545 Este: 256.517		Coordenadas WGS84	Norte: 6.280.545 Este: 256.517			
Descripción Medio de Prueba:	Descripción Medio de Prueba:						
Equipamiento de la planta de tratamiento de aguas servidas.	Equipamiento de la planta de tratamiento de aguas servidas.

Nº Hecho Constatado	Materia Objeto de Fiscalización	Exigencia Asociada	Descripción de la No Conformidad
3	Tratamiento de aguas servidas domésticas	<p>RCA N°275/2004, Considerando 3.13</p> <p>Durante la etapa de operación, el agua servida doméstica que se generarán en los baños que se reubicarán fuera de la explanada del nuevo Sitio 1, serán conducidas hacia un sistema de tratamiento. Éste consistirá en una planta compacta tipo ECOJET Mod. LF-15 EN FRP, que operará mediante lodos activados (...) Las aguas tratadas serán vertidas gravitacionalmente al mar, el caudal a verter será de carácter intermitente, y su calidad dará cumplimiento a la normativa vigente aplicable (...)</p>	Durante la inspección se constató que la planta de tratamiento de aguas servidas funciona como estanque de acumulación de aguas servidas y no como el sistema de tratamiento establecido en la Resolución de Calificación Ambiental.

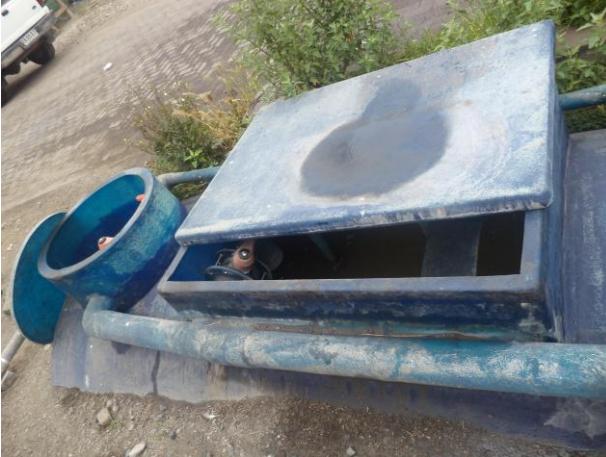
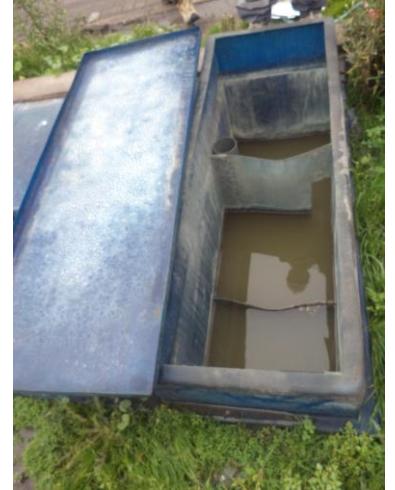
Fotografía 7.	Fecha : 18 de abril de 2013		Fotografía 8.	Fecha : 18 de abril de 2013			
Coordenadas WGS84	Norte: 6.280.545 Este: 256.517		Coordenadas WGS84	Norte: 6.280.545 Este: 256.517			
Descripción Medio de Prueba:	Descripción Medio de Prueba:						
Equipamiento de la planta de tratamiento de aguas servidas.	Planta de tratamiento de aguas servidas no operativa.

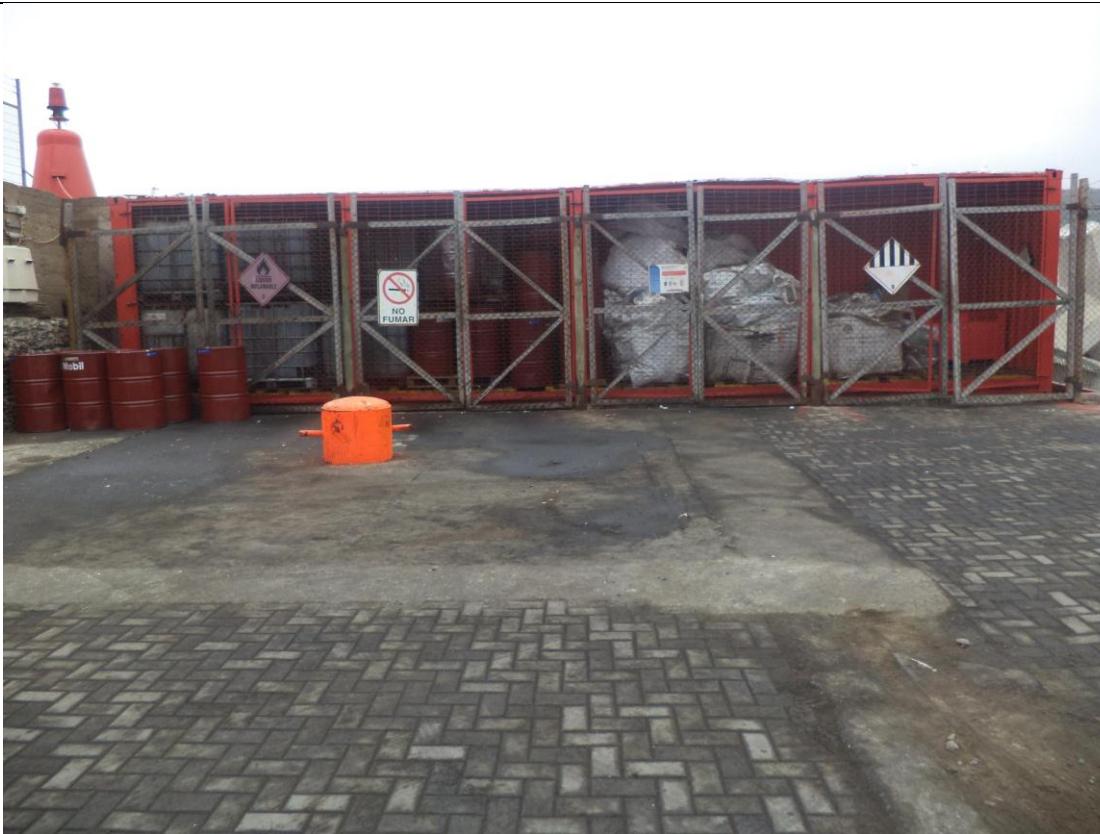
Fotografía 1.

- a) En sector del molo, se observa almacenamiento de contenedores con mercancías peligrosas. No cuenta con consulta de pertinencia de ingreso al SEIA.

Vista general del sector de almacenamiento de mercancía peligrosa.

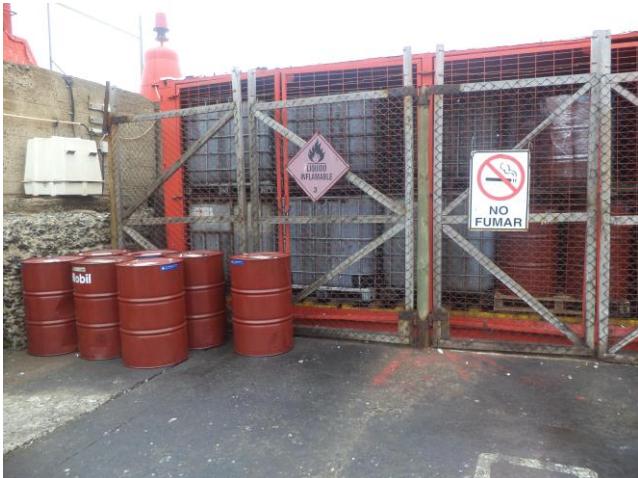
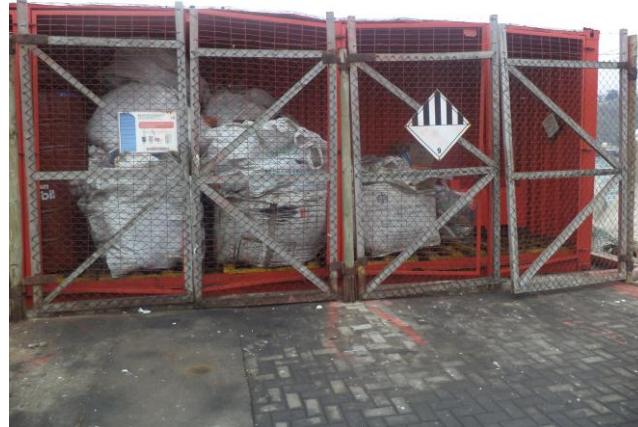
Fotografía 2.	Fecha : 18 de abril de 2013	Fotografía 3.	Fecha : 18 de abril de 2013
Coordenadas WGS84	Norte: 6.280.625 Este: 256.495	Coordenadas WGS84	Norte: 6.280.625 Este: 256.495
Descripción Medio de Prueba: Sector de almacenamiento de mercancía peligrosa.		Descripción Medio de Prueba: Sector de almacenamiento de mercancía peligrosa.

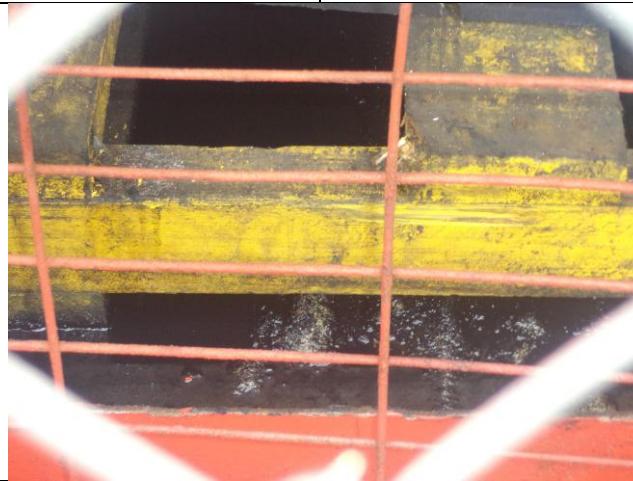
Fotografía 4.	Fecha : 18 de abril de 2013
Coordenadas WGS84	Norte: 6.280.625 Este: 256.495
Descripción Medio de Prueba: Pretil del sector de almacenamiento de mercancía peligrosa.
