## INFORME DE FISCALIZACIÓN AMBIENTAL

### INSPECCIÓN AMBIENTAL

### PLANTA PACIFICO, CMPC

### DFZ-2013-38-INTER-RCA-IA

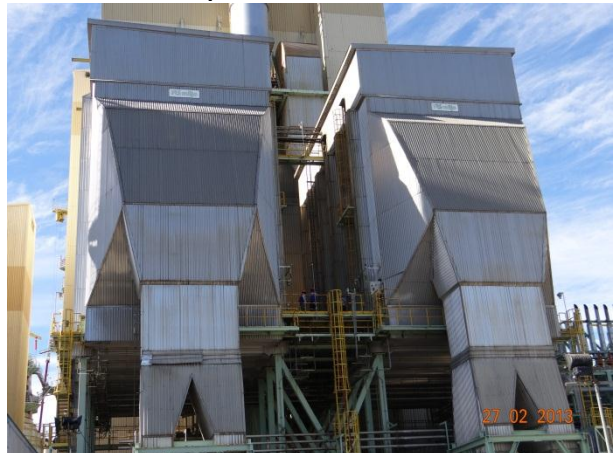
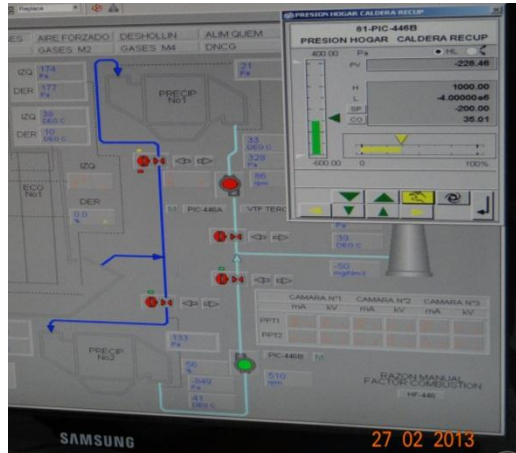
| N°: | Exigencia: | Hechos Constatados: | Estaciones: |
|---|---|---|---|
| 1 | <p>4.4. Emisiones, descargas o residuos. Emisiones al aire (RCA N° 2719/2005).</p> <p>Falla al interior del precipitador. En este caso éste, debe quedar fuera de servicio hasta ser reparado.</p> <p>El otro precipitador toma el 100% de la carga, pero sólo es capaz de tratar el 50% del caudal. En este caso, para disminuir los efectos, la Planta reduce su capacidad de producción al 70%. En estas condiciones, de acuerdo a la información del fabricante la concentración de material particulado es de 175 mg/m3N.</p> | <p>De las actividades de fiscalización realizadas, se constató lo siguiente:</p> <ol style="list-style-type: none"><li>1. Se constató que la caldera de poder y los precipitadores electroestáticos no se encuentran en funcionamiento, al momento de las actividades de inspección.</li><li>2. En entrevista a Victor Zambra Retamal, Superintendente de medio ambiente y seguridad CMPC Pacifico, sobre procedimiento ante eventos de falla de precipitadores electroestáticos y eventos de falla importantes, se indica que; se chequea el nivel de emisiones de Material Particulado (MP); el tipo de falla (causa) y se determina si procede mantención con o sin reducción de carga en la caldera recuperadora.</li><li>3. Se verificaron y registraron fotográficamente la pantalla de control de los sensores que alertan sobre fallos de este tipo.</li></ol> | <p><b>Estación 1</b></p> |
| <p><b>Actividades de inspección realizadas:</b></p> | | | <p><b>Descripción Medio de Prueba:</b></p> <p>Fotografía DSC01160 muestra precipitadores electroestáticos para el control de emisiones en caldera de poder.</p> <p>Fotografía DSC01164 se visualiza control de funcionamiento y sensores de alerta ante fallas.</p> |

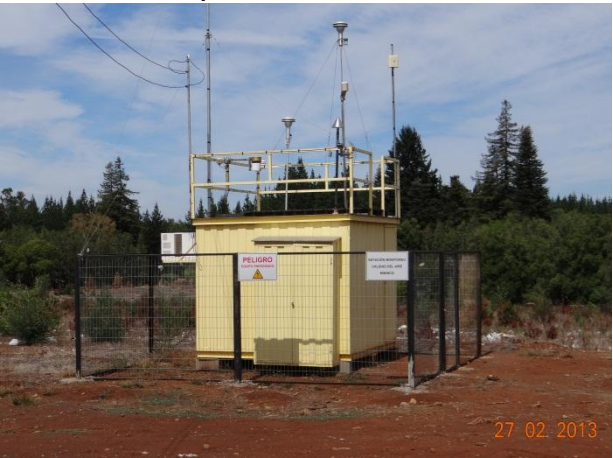
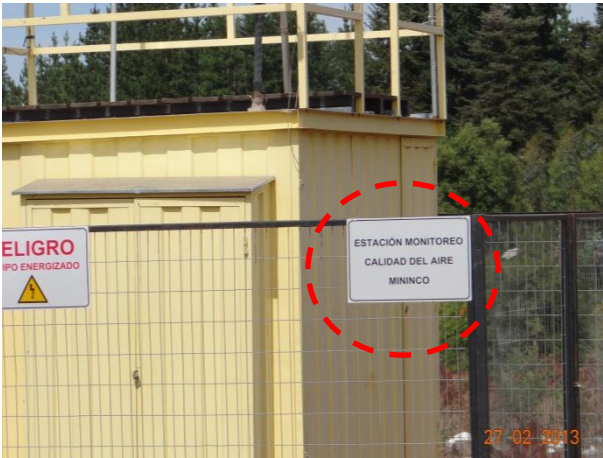
| <b>N°:</b><br><br><b>2</b> | <b>Exigencia:</b><br>4.4. Emisiones, descargas o residuos. Emisiones al aire (RCA N° 2719/2005).<br><br>Planta Pacífico, implementará una estación de monitoreo de calidad del aire en la cual se monitoreará: MP10, SO2, CO, NOx y TRS. A pesar de que la citada Resolución no exige monitoreo por un año, CMPC Celulosa, Planta Pacífico, llevará a cabo el monitoreo por el período de un año, a contar de enero 2006 para así validar los resultados de la modelación con el proyecto completamente operacional. La ubicación de la Estación será acordada con la SEREMI de Salud IX Región Araucanía, y será de representatividad poblacional. | <b>Hecho Constatado:</b><br>De las actividades de fiscalización realizadas, se pudo constatar lo siguiente:<br><br>Se realiza verificación en terreno (exterior) de instalación de estación de monitoreo de calidad de aire en el poblado de Mininco. | <b>Estaciones:</b><br><br><b>Estación 7</b> |
| <b>Actividades de inspección realizadas:</b><br><br>Fotografía 3 (DSC00268) (N 6.226.062 E 297.354) | <br>Fotografía 4 (DSC00267) | <b>Descripción Medio de Prueba:</b><br><br>Fotografías DSC00268 y DSC00267 muestran condiciones de instalación y funcionamiento de estación de monitoreo de calidad de aire. | |

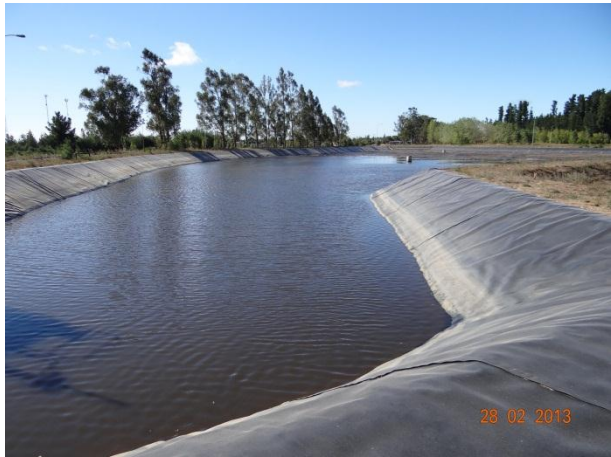
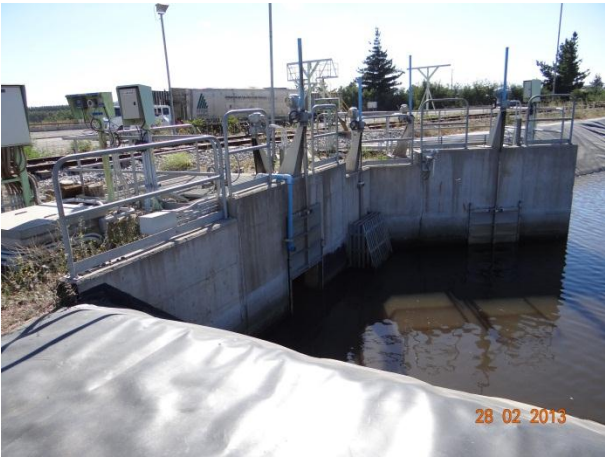
| N°: | Exigencia: | Hechos Constatados: | Estaciones: |
|---|---|---|---|
| 5 | <p>3.7. Descripción del Proyecto c) Mejoras al sistema de aguas lluvia (RCA N° 1576/2008).</p> <p>Se construirá una La “laguna de aguas lluvia”, que ocupará un área 2 ha, aproximadamente, con un volumen de 15.000 m<sup>3</sup>.</p> <p>Esta laguna recibirá las aguas lluvia y de refrigeración, conducidas desde el área de procesos, que presentan las siguientes características: pH, menor que 6,0 ó mayor que 8,5; Temperatura, mayor que 35 °C; y Conductividad, mayor que 1.500 µS/cm. Desde la laguna serán conducidas las aguas lluvia en forma dosificada a la planta de tratamiento de efluentes.</p> | <p>De las actividades de fiscalización realizadas, se pudo constatar lo siguiente:</p> <ol style="list-style-type: none"> <li>1. Se verificó la obra denominada “Laguna de aguas lluvia” construida mediante excavación en suelo con recubrimiento de HDP. Esta obra cuenta con obra de arte encargada de evacuar aguas acumuladas, en el lugar se tiene instalados instrumentos de registro de Temperatura, pH y Conductividad, los cuales al momento de la actividad se encuentran operativos.</li> <li>2. El registro de dichos parámetros se realiza con instrumentos instalados en obras de arte, el día 28-02-2013, a las 10:45 horas indicando; <ul style="list-style-type: none"> <li>• pH: 7,87</li> <li>• CE: 79 µS/cm</li> <li>• Temperatura : 20,7° C</li> </ul> </li> <li>3. La ubicación es Coordenada UTM WGS84 5.811.946 N 193.595 E.</li> </ol> | <p><b>Estación 1</b></p> |

| <p><b>Actividades de inspección realizadas:</b></p> <p>Fotografía 5 ( DSC01188) (N 5.811.946 E 193.595)</p> | <p>Fotografía 6 ( DSC01187)</p> | <p><b>Descripción Medio de Prueba:</b></p> <p>Fotografías 5, muestra forma y características constructivas de laguna de aguas lluvias.</p> <p>Y 6 muestran obra de arte, encargada de evacuación de las aguas en forma controlada e instrumentos de monitoreo continuo de parámetros.</p> |

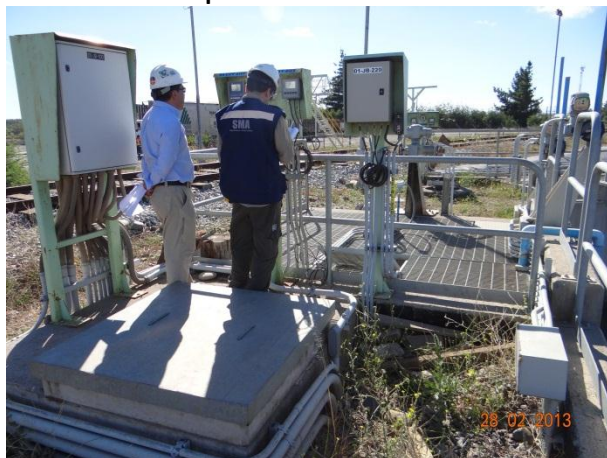
Fotografía 7 ( DSC01190) (N 5.811.946 E 193.595)

Fotografía DSC01190 muestran obra de arte, encargada de evacuación de las aguas en forma controlada e instrumentos de monitoreo continuo de parámetros.

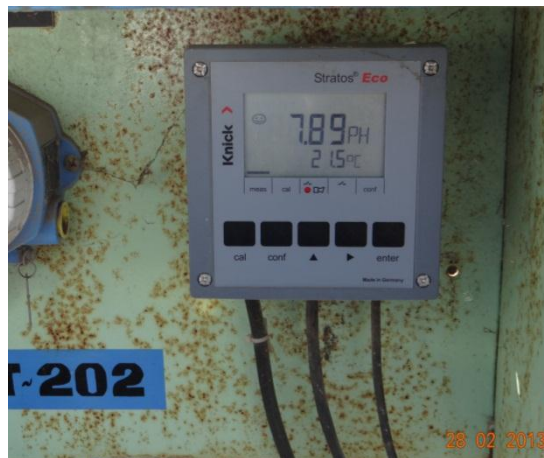
Fotografía 8 (DSC01191)

Fotografías DSC01191, muestra instrumento de registro de parámetros pH y Temperatura en °C.

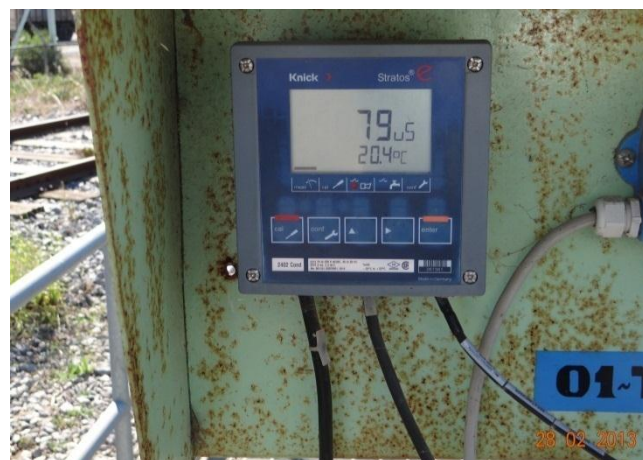
Fotografía 9 (DSC01192)

Fotografías DSC01192, muestra instrumento de registro de parámetros Conductividad eléctrica (uS) y Temperatura en °C

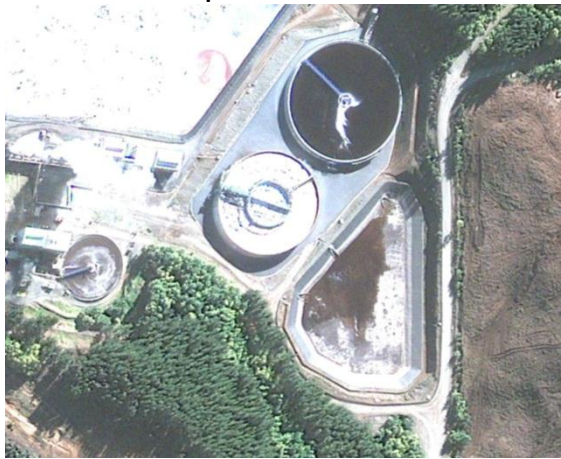
| <p><b>Actividades de inspección realizadas:</b></p> <p>Imagen 7 (Fuente Google Earth Pro V. 7.0.2.8415)</p> | | <p><b>Descripción Medio de Prueba:</b></p> <p>Imagen 7, muestra forma de “Laguna de regulación”, encargada de recibir RILes desde patios de acopio de troncos.</p> | |

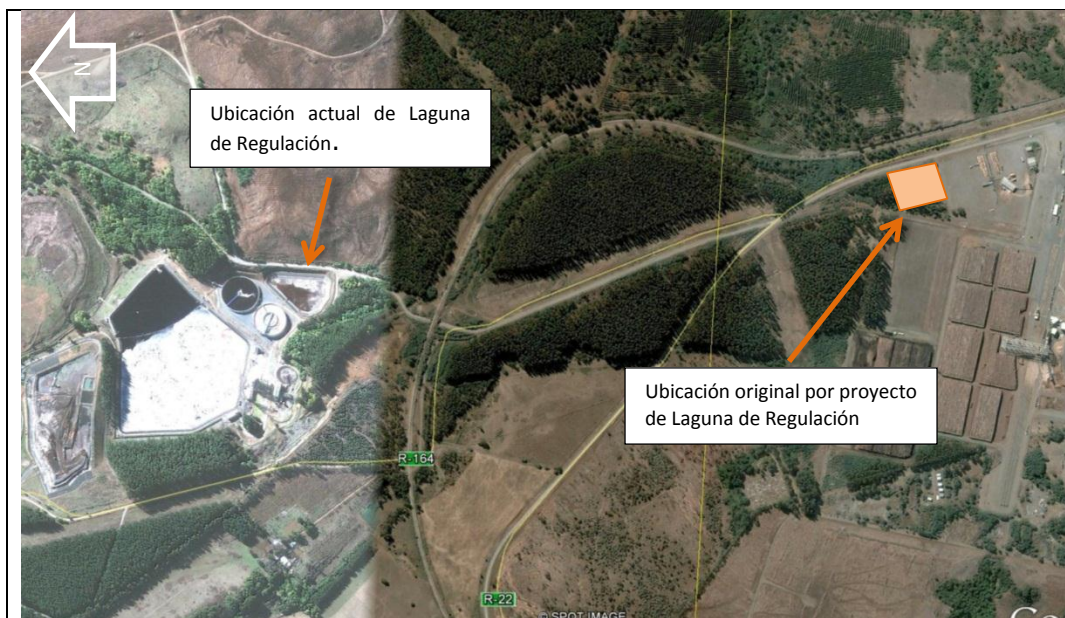
Imagen 8 (Fuente Google Earth Pro V. 7.0.2.8415, 2013)

Imagen 8, muestra ubicación actual de “Laguna de regulación”. Situación que fue autorizada por respuesta a pertinencia presentada a Dirección Ejecutiva de CONAMA 14 de Octubre 2008.

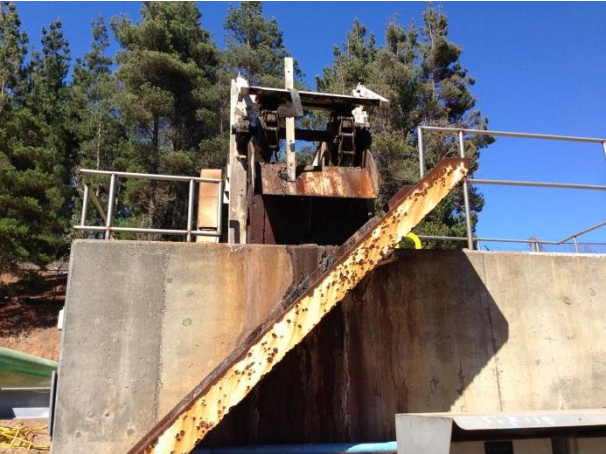
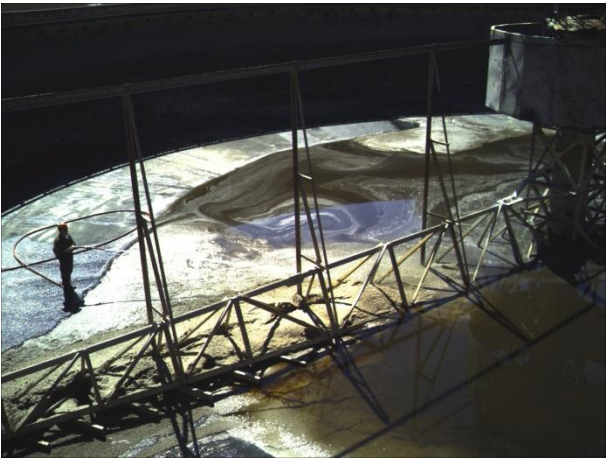
| | | 5. El líquido tratado pasa a clarificador secundario, desde acá a canaleta Parshall y ducto de evacuación a río Bío-bío. | |
| <b>Actividades de inspección realizadas:</b><br> <p>Fotografía 10 (N 5.816.343 E 721.360)</p> | | <b>Descripción Medio de Prueba:</b><br><p>Fotografía 10 muestra sistema de remoción de sólidos gruesos.</p> <p>Fotografía 11 Clarificador primario, con trabajos de mantención y limpieza.</p> <p>Fotografía 11 (N 5.816.355 E 721.408)</p> | |

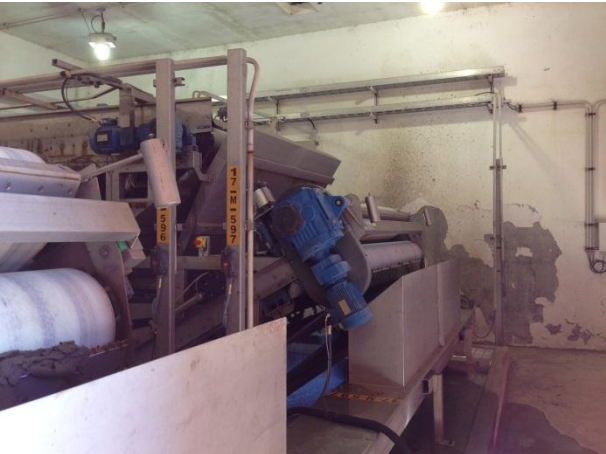
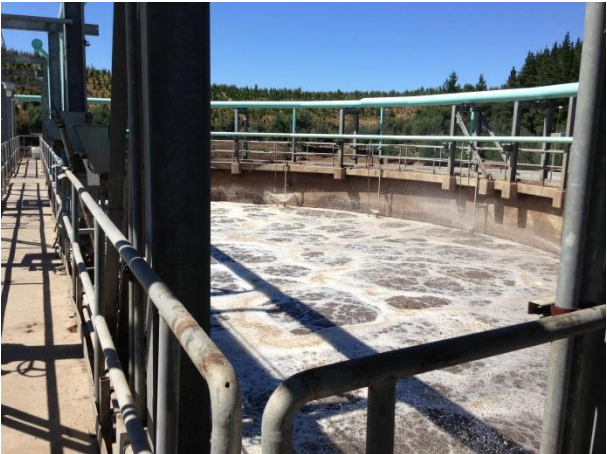
| <p>Fotografía 12 (N 5.816.379 E 721.380)</p> | | <b>Descripción Medio de Prueba:</b><br><p>Fotografía 12 muestra sistema de extracción de lodos.</p> <p>Fotografía 13 muestra sistema biológico con aireación.</p> <p>Fotografía 13 (N 5.816.399 E 721.526)</p> | |

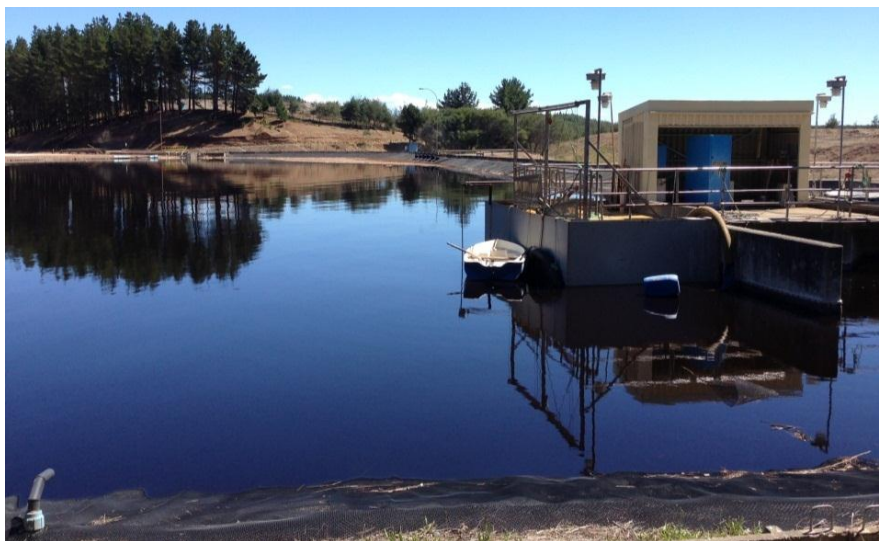
Fotografía 15 (IMG\_3024) (N 5.816.624 E 721.629)

Fotografía 15 muestra zona de decantación de antiguo sistema de tratamiento en funcionamiento.

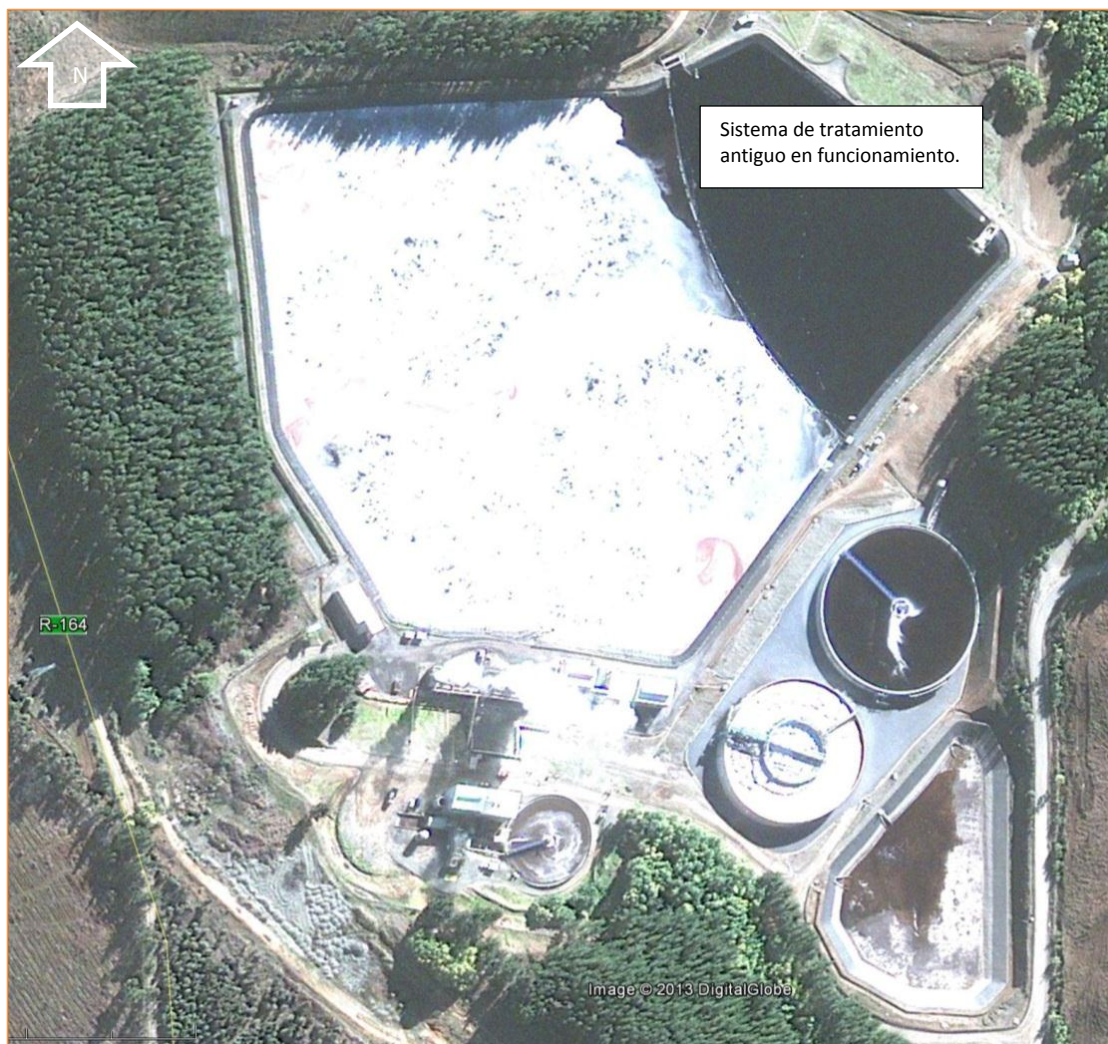
Imagen 9 (Fuente Google Earth Pro V. 7.0.2.8415, 2013).

Imagen 9 muestra configuración espacial de antiguo sistema de tratamiento, compuesto por zona de aireación y decantación y nuevo sistema de tratamiento, separación sólido-líquido, aireador, clarificación y descarga (área sur de imagen).

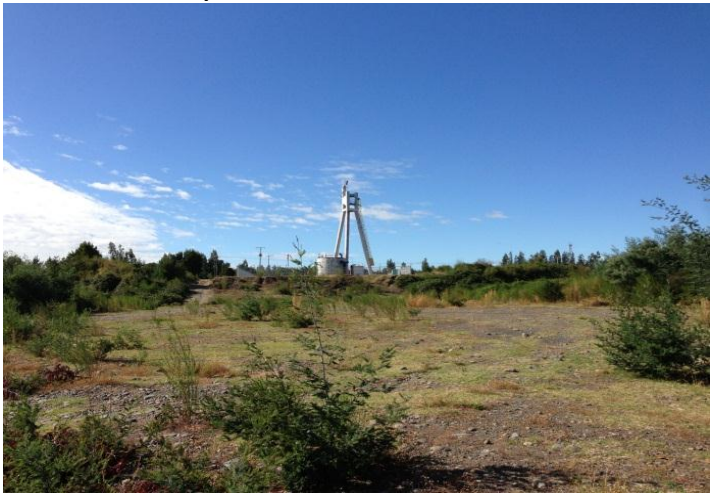
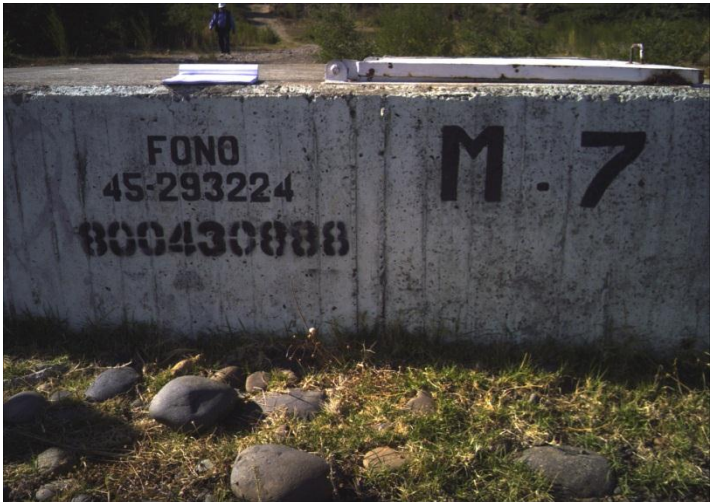
| <b>N°:</b><br><br><b>13</b> | <b>Exigencia:</b><br>Considerando 6.2.2., (RCA N° 92/27.08.2001).<br><br>Con respecto a la posibilidad de afectación de napas subterráneas en virtud de derrames producidos durante el transporte hacia su descarga en el río Bío-Bío, el proyecto contempla mantención periódica de los ductos. Contempla además las siguientes medidas de información a la comunidad y de rápido accionar:<br>• <b>Información (letreros) en la descarga de los RILes en el río Bío-Bío, para contactar a la planta en caso de ocurrencia de espuma. Este aviso permitirá activar de inmediato las medidas de control necesarias en la planta y las medidas de limpieza.</b> | <b>Hechos Constatados:</b><br><br>De las actividades de fiscalización se pudo verificar lo siguiente:<br><br>En cámaras de inspección previa a la descarga en efluente, se observa número telefónico de contacto para comunidad.<br><br>En el cuerpo receptor, no se visualiza presencia de espuma, ni cambio de coloración visible. | <b>Estaciones:</b><br><br><b>Estación 6</b> |
| <b>Actividades de inspección realizadas:</b><br> <p>Fotografía 16 (IMG_3048) (N 5.837.666 E 717.257)</p> | | <p>Fotografía 17 (IMG_1512) (N 5.837.544 E 717.315)</p> | <b>Descripción</b><br><b>Medio de Prueba:</b><br><br>Fotografía 16, se observa torre de aliviaderos de presiones, ubicada previa a cámara de descarga<br><br>Fotografía 17 muestra cámara previo a la descarga en emisario |

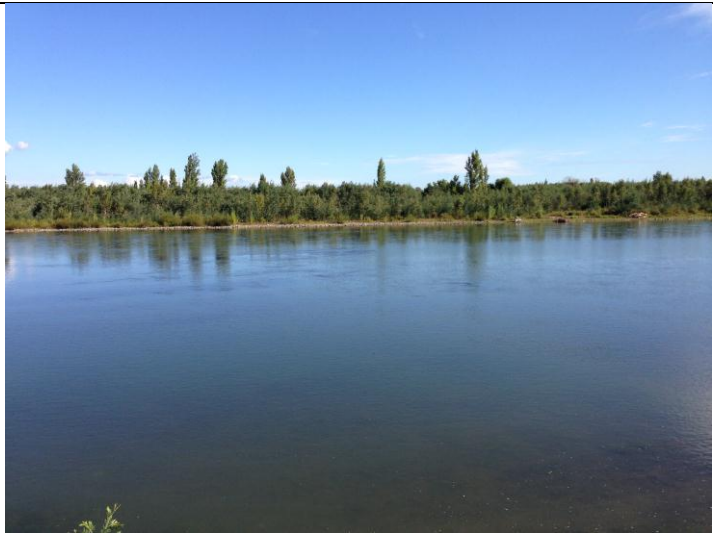
| <p>Fotografía 18 (IMG_3051) (N 5.837.544 E 717.315)</p> | | <p><b>Descripción</b><br/><b>Medio de Prueba:</b></p> <p>Fotografía 18,<br/>Muestra estado de<br/>cuerpo receptor.</p> |

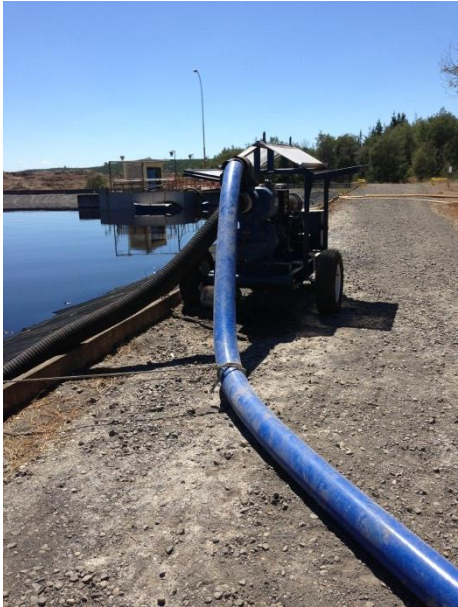
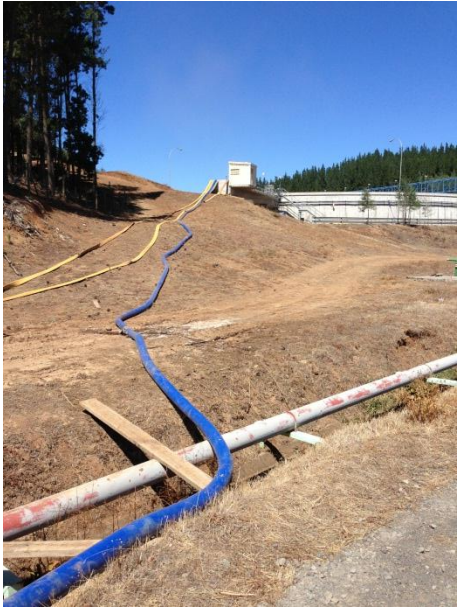
Adicionalmente durante las actividades de inspección se constato que Canaleta Parshall se encuentra ubicada en Coordenada UTM WGS84 5.813.769N 193.123E, la cual presenta flujo de RILes continuo hacia ducto de descarga a río. Al momento de las actividades, se reconoce descarga, la cual presenta espuma, se observan mangueras (tres), de goma reforzada, de aproximadamente 20 centímetros de diámetro, conectadas desde laguna de aireación (sistema de tratamiento antiguo, en zona de decantación de ella), a canaleta Parshall antes del punto de medición y control, al momento de la inspección las mangueras no se encuentran en operación, sin embargo se encuentran con liquido al interior de ellas.

| Actividades de inspección realizadas: | | Descripción Medio de Prueba: |
|---|---|---|
| <p>Fotografía 18 (IMG_3026) (N 5.816.624 E 721.629)</p> | <p>Fotografía 19 (IMG_3027)</p> | <p>Fotografía 18, motobomba con cañerías conectadas a zona de decantación en piscina de tratamiento.</p> <p>Fotografía 19, extremo de cañería desde motobomba en dirección a canaleta Parshall.</p> |

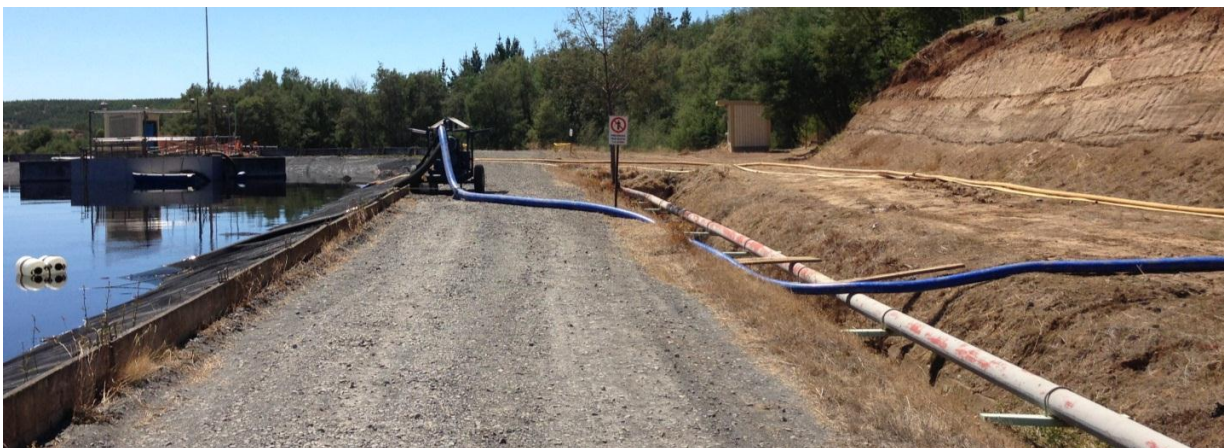
Fotografía 20 (IMG\_3028)

Fotografía 20, motobomba con cañerías conectadas a zona de decantación en piscina de tratamiento.

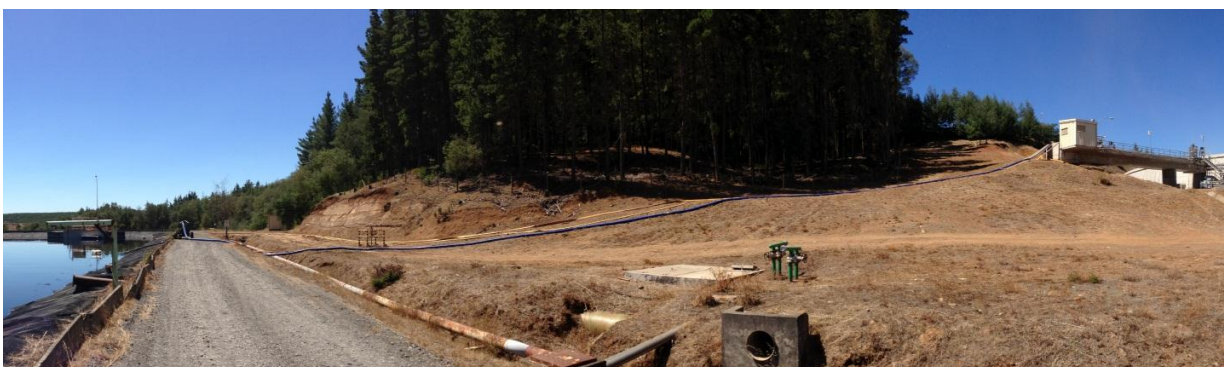
Fotografía 21 (IMG\_3031)

Fotografía 21, imagen panorámica del hecho.

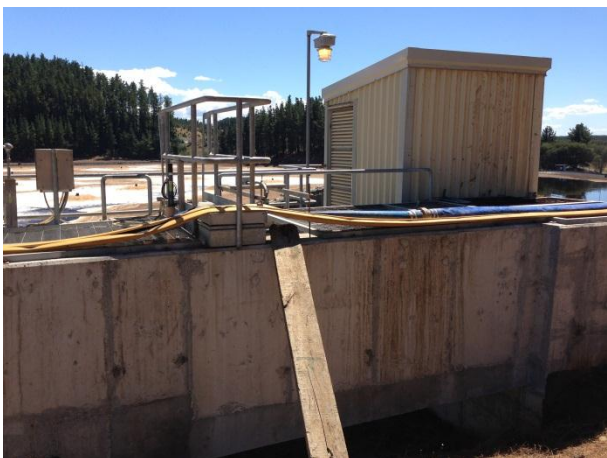
Fotografía 22 (IMG\_3034) (N 5.816.521 E 721.604)

Fotografía 22, conexión de cañerías a canaleta Parshall.

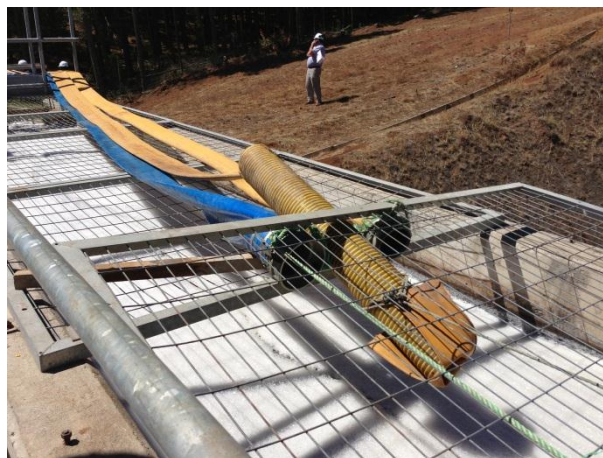
Fotografía 23 (IMG\_3036)

Fotografía 23, conexión de cañerías a canaleta Parshall, donde no se observa descarga.
