INFORME DE FISCALIZACIÓN AMBIENTAL

INSPECCIÓN AMBIENTAL

PISCICULTURA MANO NEGRA

DFZ-2013-392-XI-RCA-IA

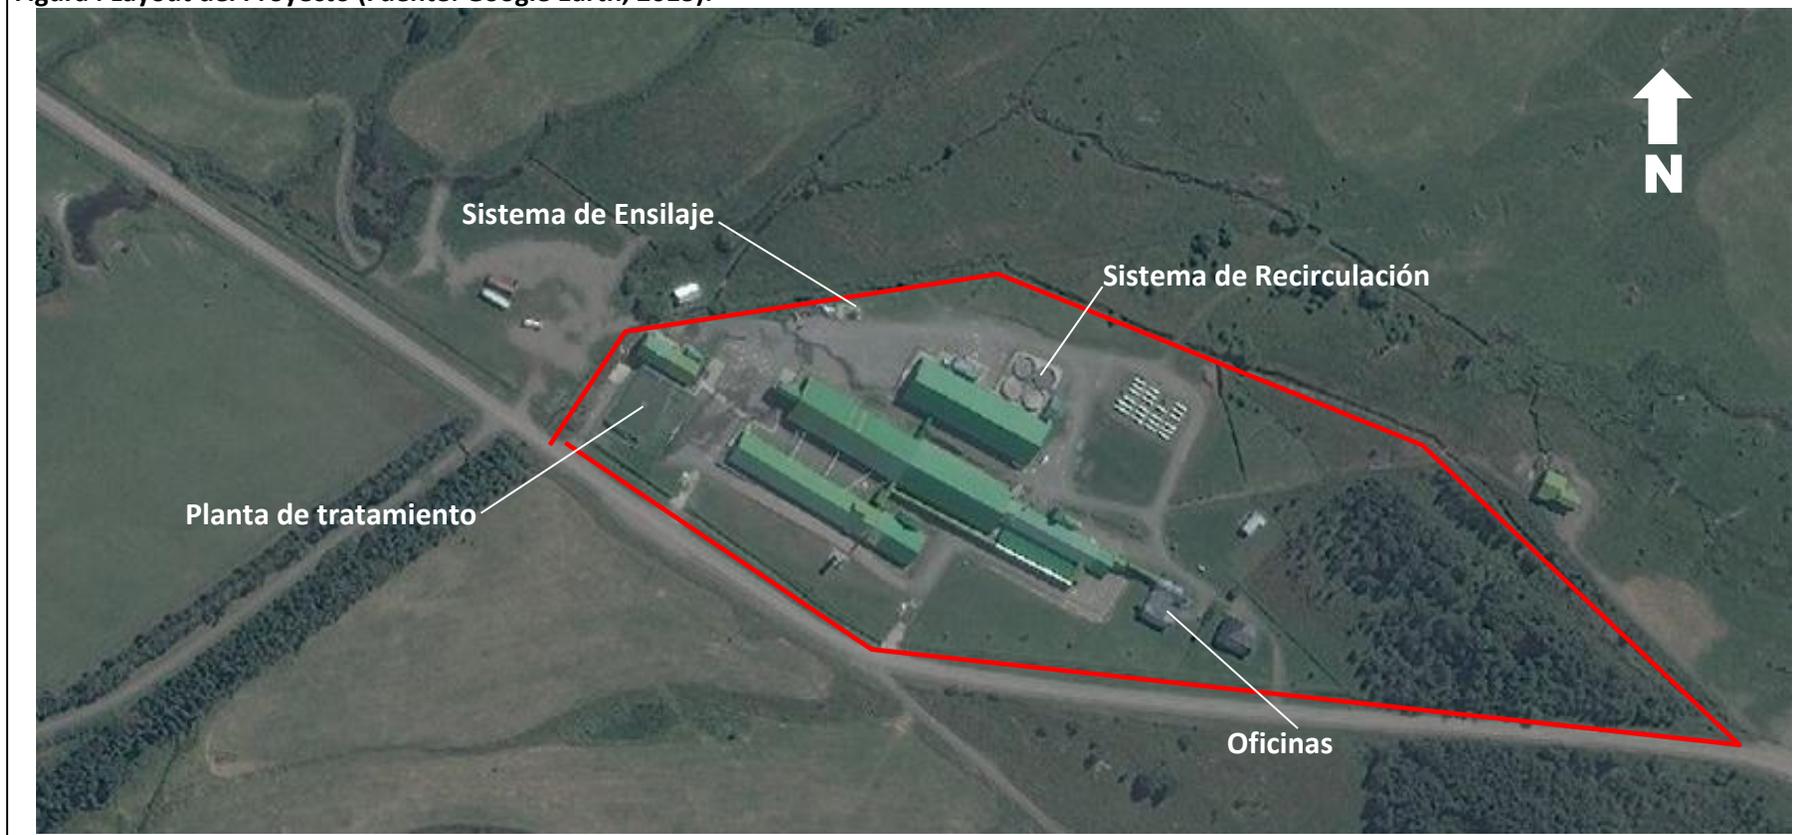
Figura . Layout del Proyecto (Fuente: Google Earth, 2013).

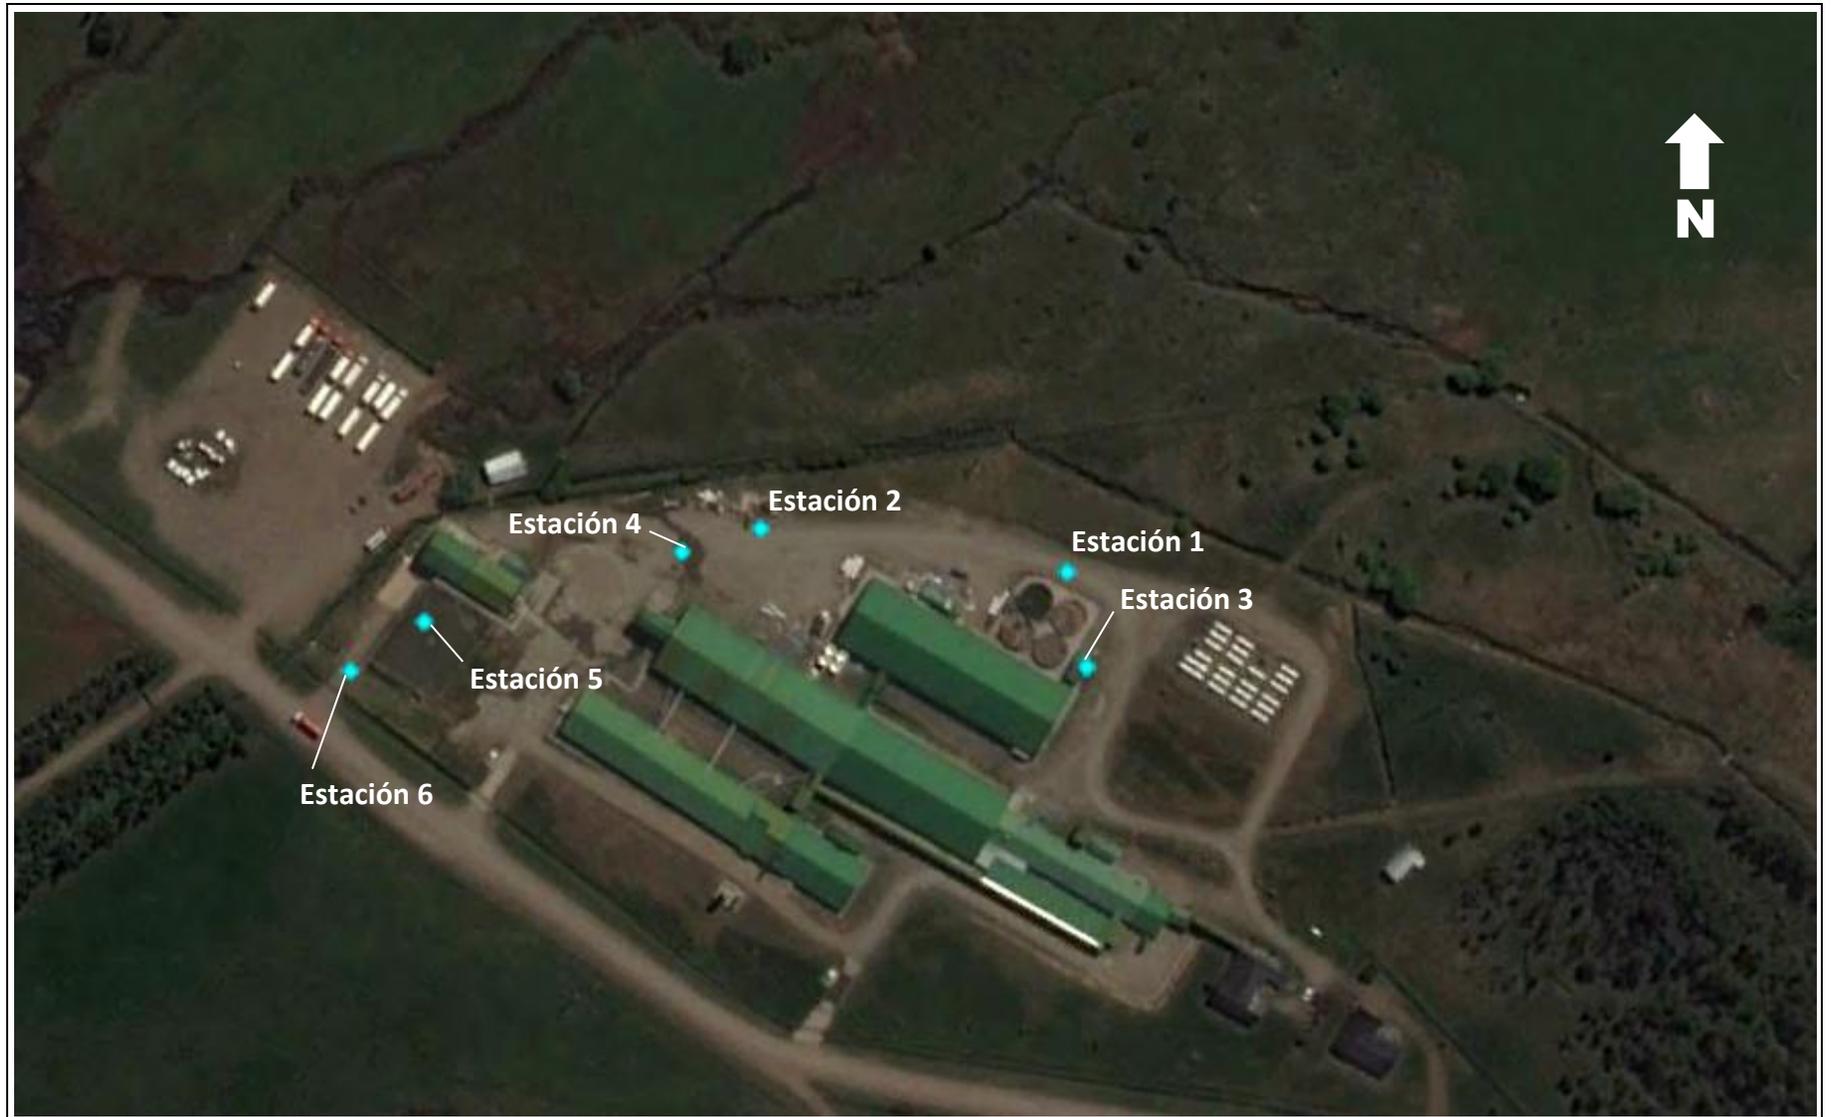
4.3.3. Esquema de Recorrido (Fuente: Google Earth, 2013).

N° de Estación	Coordenadas UTM WGS84		Nombre del sector	Descripción Estación
	Norte	Este		
1	4.977.454	730.974	Sistema de Recirculación	--
2	4.977.466	730.893	Sistema de Ensilaje	--
3	4.977.429	730.979	Bodega Residuos Peligrosos	--
4	4.977.460	730.872	Acopio de Residuos Industriales Asimilables	--
5	4.977.442	730.803	Planta de Tratamiento de Lodos	--
6	4.977.429	730.783	Punto de Descarga del Efluente	--

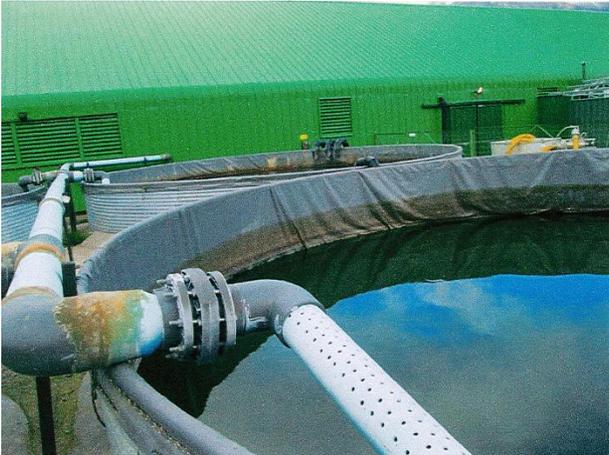
Número de Hecho Constatado:		Estación: 1	
Exigencia: Considerando 3.7 RCA 01/2004 <u>Alevinaje</u> <i>En la actualidad, esta etapa se desarrolla en 18 estanques de diámetro 5 m y 27 m³ de capacidad(...) para lo cual se contempla la instalación de 10 estanques de 8 m de diámetro y 100 m³ de capacidad cada uno...</i>			
Hechos constatados durante la fiscalización: a. Se verificó el funcionamiento normal de los estanques. Se constató un derrame de agua proveniente del interior del sistema, que es conducido por canaleta hacia laguna de decantación.			
Registros

Fotografía	Fecha: 12 de abril de 2013	Fotografía	Fecha: 12 de abril de 2013
Coordenadas WGS84	Norte: 4.977.454 m	Este: 730.974 m	Coordenadas WGS84
			Norte: 4.977.454 m
			Este: 730.974 m
Descripción Medio de Prueba: Sistema de recirculación, estanques australianos.		Descripción Medio de Prueba: Derrame de agua al interior del sistema de recirculación.

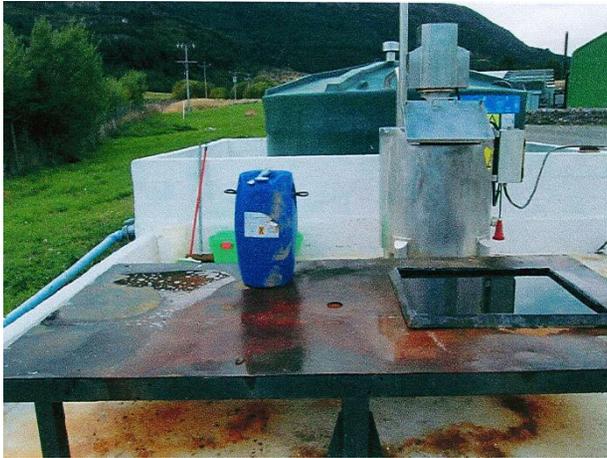
Hechos constatados durante la fiscalización:	
<p>a. Se verificó el normal funcionamiento, las medidas del pretil antiderrame corresponden al 110% con estimación volumétrica in situ. Triturador con pretil antiderrames.</p>

Fotografía	Fecha: 12 de abril de 2013		Fotografía	Fecha: 12 de abril de 2013	
Coordenadas WGS84	Norte: 4.977.466 m	Este: 730.893m	Coordenadas WGS84	Norte: 4.977.466 m	Este: 730.893m
Descripción Medio de Prueba: Sistema de ensilaje, dosificador y triturador.			Descripción Medio de Prueba: Sistema de ensilaje, pretil de derrame.

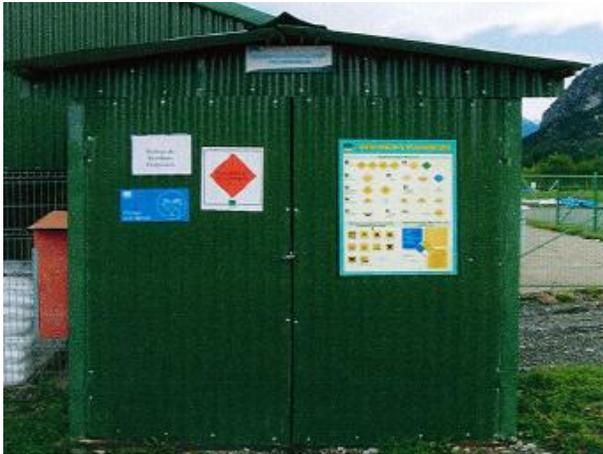
Hechos constatados durante la fiscalización:	
<ul style="list-style-type: none">a. Se constata acopio de residuos peligrosos confinados al interior de la bodega, no se aprecian derrames, cuenta con materialidad del tipo de instalación y extintor de incendios.b. Se constata acopio de residuos industriales asimilables, se indica que el próximo envío es el día de la fiscalización por la tarde. La tolva es hermética, estanca y se encuentra con recubrimiento de lonac. Los registros solicitados son entregados durante la visita inspectiva.

Fotografía	Fecha: 12 de abril de 2013		Fotografía	Fecha: 12 de abril de 2013	
Coordenadas WGS84	Norte: 4.977.429 m	Este: 730.979m	Coordenadas WGS84	Norte: 4.977.429 m	Este: 730.979m
Descripción Medio de Prueba: Bodega de residuos peligrosos.			Descripción Medio de Prueba: Bodega de sustancias químicas.

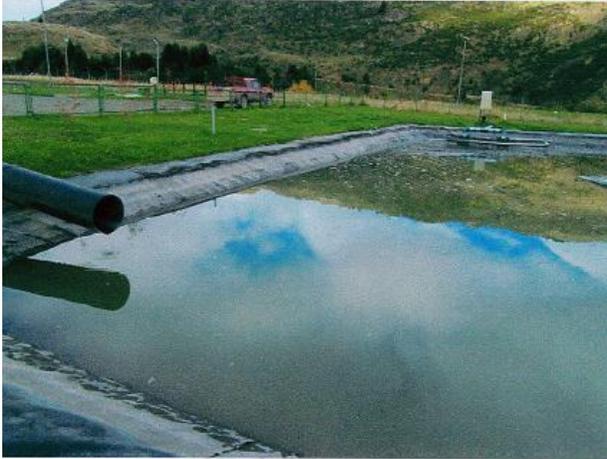
<i>Para el manejo de éstos se contempla implementar un sistema de deshidratación de lodos generados diariamente por la operación de los sistemas de recirculación de las salas de alevinaje, smoltificación y buffer</i>	
Hechos constatados durante la fiscalización:	
<ul style="list-style-type: none">a. Planta de tratamiento de lodos se encuentra sin funcionamiento desde Enero 2012 ya que los lodos se disponen en Proyecto adicional con INIA.b. En laguna de decantación se constata ausencia de derrames al exterior.

Fotografía	Fecha: 12 de abril de 2013	
Coordenadas WGS84	Norte: 4.977.442 m	Este: 730.803 m
Descripción Medio de Prueba: Laguna de decantación, planta de tratamiento de lodos.

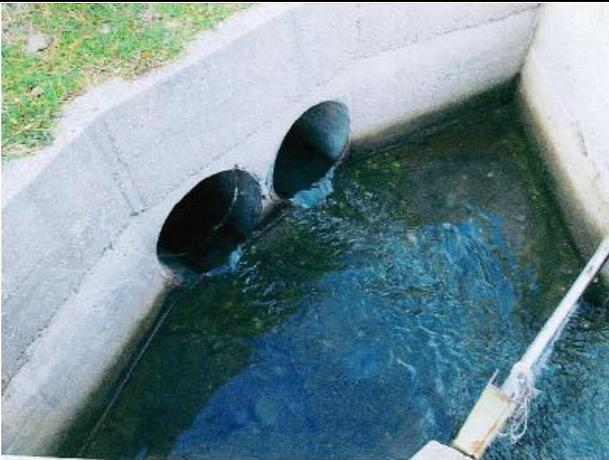
<p>Hechos constatados durante la fiscalización:</p> <p>a. Cuenta con rejillas para la intercepción de gruesos con dos calibres distintos.</p> <p>b. A partir de los registros entregados por el Titular, no se detectó presencia de Florfenicol, Oxitetraciclina, Eritromicina en los informes de monitoreo.</p>			
Registros

Fotografía		Fecha: 12 de abril de 2013	
Coordenadas WGS84		Norte: 4.977.429 m Este: 730.783 m	
Fotografía		Fecha: 12 de abril de 2013	
Coordenadas WGS84		Norte: 4.977.429 m Este: 730.783 m	
Descripción Medio de Prueba: Descarga del efluente.		Descripción Medio de Prueba: Descarga del efluente en estero.
