INFORME DE FISCALIZACIÓN AMBIENTAL

PROYECTO ESPERANZA

DFZ-2013-396-II-RCA-IA

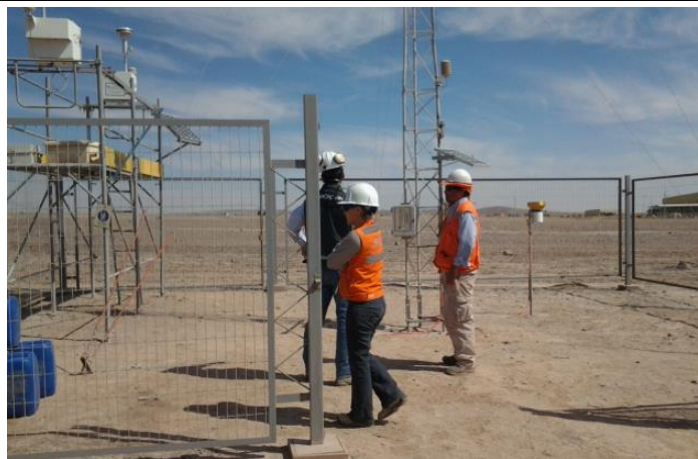
- Estación Monitora Sector Michilla
- No cuenta con bitácora de Observaciones
- La estación de monitoreo de calidad del aire (Michilla) no contaba con plan de monitoreo de calibración a la vista.
- No cuenta con las características necesarias para ser una EMRP, por ejemplo no cuenta con una distancia mínima de 15 metros a la calle.
- En terreno no cuenta con resolución de estación monitora con representatividad poblacional, se solicitó copia al titular.

Fotografía 1.	Fecha: 22 abril 2013	
Coordenadas PSAD56	Norte: 7.455.553	Este: 489.839
Descripción Medio de Prueba: Estación de Monitoreo.

Se solicitó al titular enviar copia de programa de mantenimiento de la estación monitora y calibración de la estación monitora

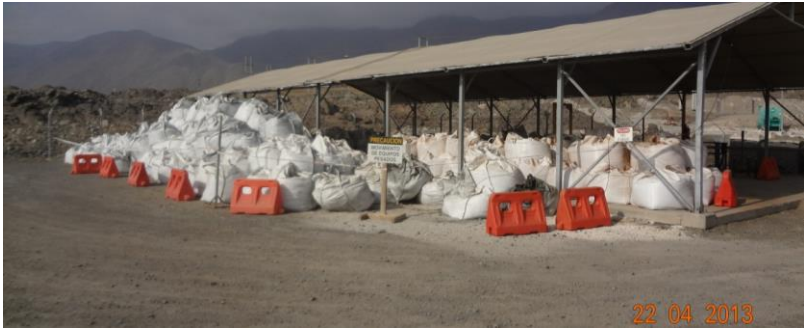
<p>Hecho constatado durante la fiscalización:</p> <p>En el centro de manejo de residuos se constata la existencia de Residuos Industriales peligrosos correspondientes a concentrados, los cuales se encuentran en maxi sacos dispuestos en terreno natural y sin rotulación de características de peligrosidad. (Fotografía 3)</p>		
Registros

<p>The photograph shows a large number of white maxi bags (likely containing hazardous waste) piled up under a simple metal structure with a roof. The bags are arranged in rows, and several orange traffic cones are placed around the perimeter of the pile. The ground is dry and appears to be natural terrain. In the background, there are hills or mountains under a clear sky. A date stamp '22 04 2013' is visible in the bottom right corner of the photo.</p>		
Fotografía 3.	Fecha :22 abril 2013	
Coordenadas PSAD56	Norte: 7.485.917	Este: 368.000
Descripción de Medio de Prueba: Residuos peligrosos dispuestos en suelo natural. (la señalética que se observa no tiene relación con el acopio de residuos, indica "Movimiento de equipos pesados")

-Se observa al costado del patio de Salvataje la disposición temporal de Residuos Industriales Peligrosos de concentrado para ser reutilizados de Maxisacos, los cuales deben ser reacondicionados en el área, por contacto con suelo natural
