INFORME DE FISCALIZACIÓN AMBIENTAL

INSPECCIÓN AMBIENTAL

GABY

DFZ-2013-397-II-RCA-IA

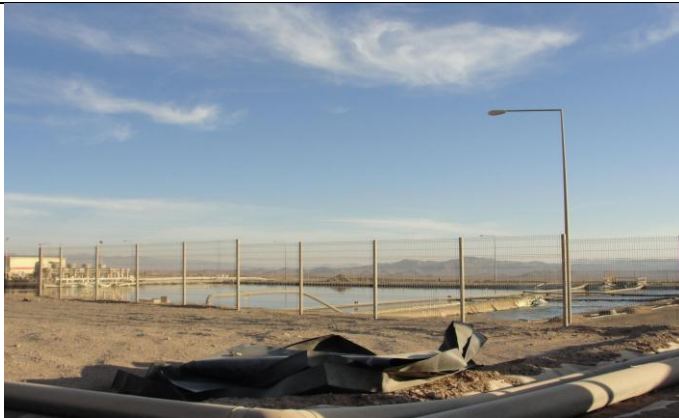
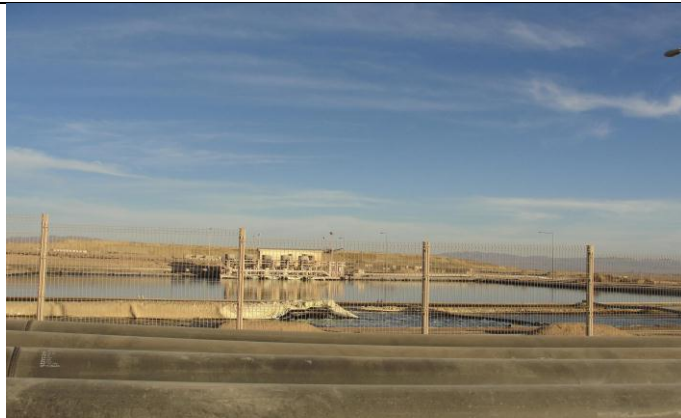
Número de Hecho Constatado: 1	Estación: 4
Exigencia: <u>Extracto Considerando 15.4 RCA 10/03</u> <i>“El proyecto Gaby contempla que las piscinas de las soluciones PLS, ILS y Refino, tendrán una cubierta flotante hecha de una membrana de HDPE”.</i>	
Hecho(s) constatado(s) durante la fiscalización: La piscina antigua de refino no cuenta con la cubierta de membrana de HDPE comprometida.

Fotografía 1.		Fecha : 23-04-2013		Fotografía 2.	
Coordenadas WGS84		Norte: 7.407.169	Este: 518.083	Coordenadas WGS84	
Descripción Medio de Prueba: Piscina antigua de refino sin cubierta de membrana de HDPE comprometida.				Descripción Medio de Prueba: Piscina antigua de refino sin cubierta de membrana de HDPE comprometida.

El hecho constatado como no conformidad se encuentra en la materia ambiental de Manejo de lixiviados o aguas ácidas. En relación a lo anterior se constató que la piscina de refino antigua, no posee la cubierta flotante comprometida, la cual consiste en una membrana de HDPE.

N° Hecho Constatado	Materia Objeto de Fiscalización	Exigencia Asociada	Descripción de la No Conformidad
1	Manejo de lixiviados o aguas ácidas	<u>Extracto Considerando 15.4 RCA 10/03</u> <i>“El proyecto Gaby contempla que las piscinas de las soluciones PLS, ILS y Refino, tendrán una cubierta flotante hecha de una membrana de HDPE”.</i>	La piscina de refino antigua no posee la cubierta flotante comprometida.

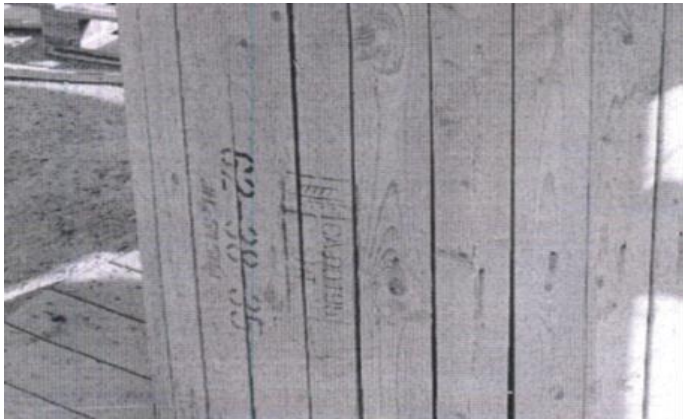
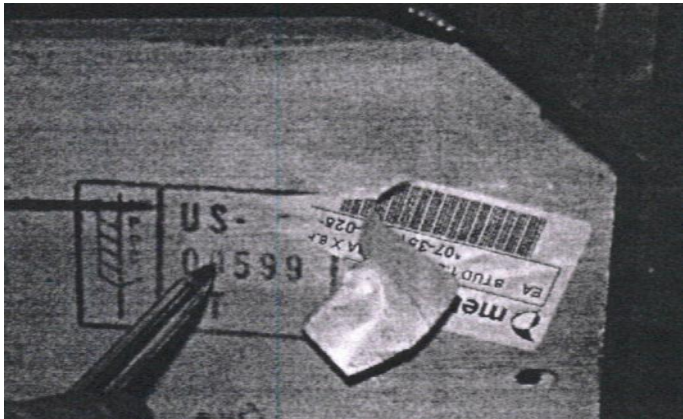
Número de Hecho Constatado: 3	Estación: 1 y 2
<p>Exigencia: <u>Extracto Considerando 8.1 RCA 10/03</u></p> <p><i>“Que, la Infraestructura con que contará el proyecto Gaby será la siguiente:...Instalaciones de Manejo de Residuos Sólidos (domésticos, asimilables a domésticos, industriales y peligrosos)...”.</i></p> <p><u>Extracto Considerando 9.3 RCA 10/03</u></p> <p><i>“El almacenamiento de materiales en faena se realizará bajo las siguientes condiciones: a) Los materiales y sustancias a almacenar serán clasificados en líquidos, sólidos, peligrosos y/o inertes...”.</i></p>	
<p>Hecho(s) constatado(s) durante la fiscalización:</p> <ul style="list-style-type: none">a. Se verificó que los embalajes de madera provenientes del exterior, presentes en las instalaciones de manejo de residuos sólidos, cumplen con tratamiento de la madera y con las marcas de certificación de los tratamientos fitosanitarios aplicados.b. Se verificó que los embalajes de madera provenientes del exterior, presentes en la bodega de almacenamiento de materiales, cumplen con tratamiento de la madera y con las marcas de certificación de los tratamientos fitosanitarios aplicados.

Fotografía 3.		Fecha : 23-04-2013		Fotografía 4.	
Coordenadas WGS84		Norte: 7.409.016	Este: 516.497	Coordenadas WGS84	
		Norte: 7.409.733	Este: 521.043		
Descripción Medio de Prueba: Marcas de certificación de los tratamientos fitosanitarios aplicados.				Descripción Medio de Prueba: Marcas de certificación de los tratamientos fitosanitarios aplicados.

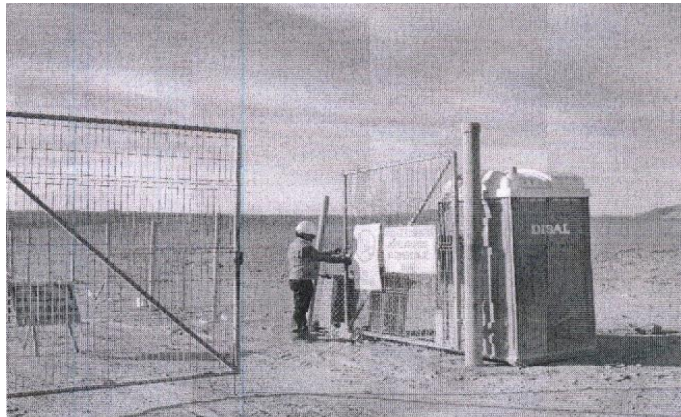
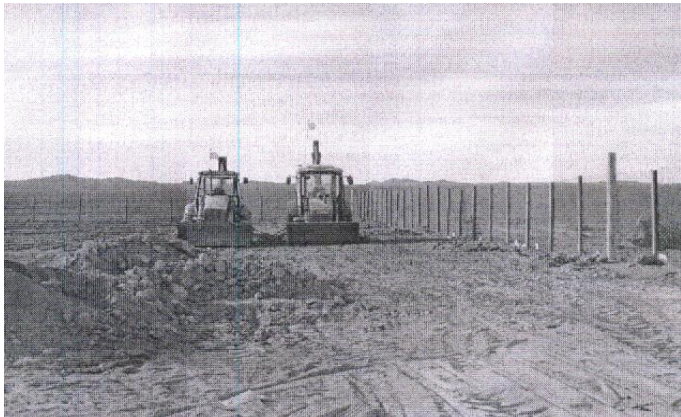
- a. El relleno sanitario cuenta con cerco perimetral y cubierta diaria para evitar el ingreso de fauna, en particular zorros. Por otro lado, se verificó que el titular ha efectuado contratos con empresas contratistas en donde se establece el cumplir con medidas de protección de fauna. Los contratos verificados fueron: 1. Contrato de Prestación de Servicios N° GS-SACS-193/08 entre Minera Gaby S.A y Sociedad Comercial Álvarez y Álvarez Ltda., para el “servicio de manejo integral de residuos de Minera Gaby”. 2. Contrato de Prestación de Servicios N° GS-SACT-037/09 entre Minera Gaby S.A y Compass Catering S.A., para el “servicio de aseo integral, mantención de jardines y áreas verdes y servicio de cafetería en oficinas, dependencias administrativas e industriales de Minera Gaby”.

Fotografía 5.		Fecha : 23-04-2013		Fotografía 6.	
Coordenadas WGS84		Norte: 7.410.739	Este: 515.448	Coordenadas WGS84	
				Norte: 7.410.739	
Descripción Medio de Prueba: Relleno sanitario.			Descripción Medio de Prueba: Relleno sanitario.

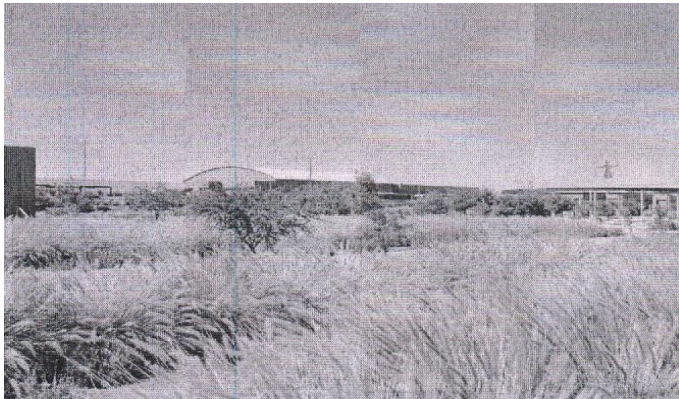
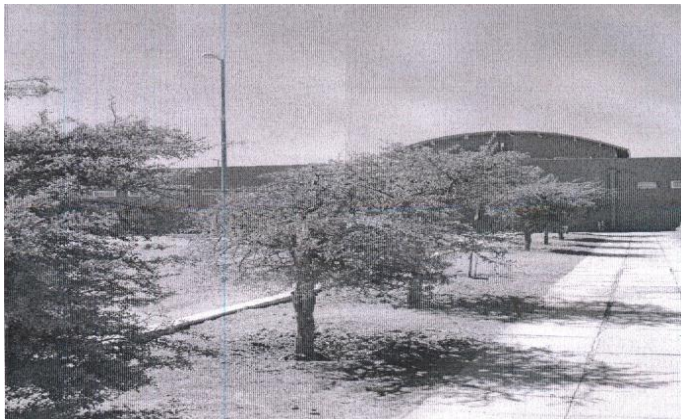
<p>Hecho(s) constatado(s) durante la fiscalización:</p> <ol style="list-style-type: none"> Se verificó que el titular posee especies vegetales en las áreas verdes del barrio cívico provenientes de viveros autorizados por el SAG. Se constató la existencia de una factura de compra de las especies vegetales en un vivero autorizado por el mencionado servicio. Posterior a la inspección ambiental realizada, el titular envió los registros que dan cuenta de la ejecución de un programa de rescate de germoplasma de <i>Adesmia atacamensis</i> y <i>Cistanthe salsoloide</i>. Los registros enviados corresponden a la 1ra, 2da, 3ra y 4ta campaña del denominado “Programa de Manejo Ambiental Biota”. Además, el titular envió el informe de cierre del programa antes mencionado. Cabe señalar que todas las campañas fueron realizadas por la empresa POCH Ambiental S.A. El informe de la 1ra campaña posee fecha julio 2006; el informe de la 2da campaña posee fecha diciembre de 2006, el informe de la 3ra campaña posee fecha mayo 2007 y, el informe de la 4ta campaña posee fecha septiembre 2007. El informe de cierre posee fecha marzo 2008. En todos los informes anteriores se verifica que se realizó el rescate de germoplasma de <i>Adesmia atacamensis</i> y <i>Cistanthe salsoloide</i> a través de la colecta de semillas y posterior relocalización de ellas en un área fuera de la influencia del proyecto. En dicha área existía la presencia de otros individuos de las especies mencionadas, por lo que constituye un indicador de que el área presenta características ecológicas similares a los sitios en donde se extrayeron las semillas.

Fotografía 7.		Fecha : 23-04-2013		Fotografía 8.	
Coordenadas WGS84		Norte: 7.409.379	Este: 520.490	Coordenadas WGS84	
		Norte: 7.409.379	Este: 520.490		
Descripción Medio de Prueba: Áreas verdes en barrio cívico.			Descripción Medio de Prueba: Áreas verdes en barrio cívico.
