INFORME DE FISCALIZACIÓN AMBIENTAL

INSPECCIÓN AMBIENTAL

NUEVO AEROPUERTO DE LA ARAUCANÍA

DFZ-2013-401-IX-RCA-IA

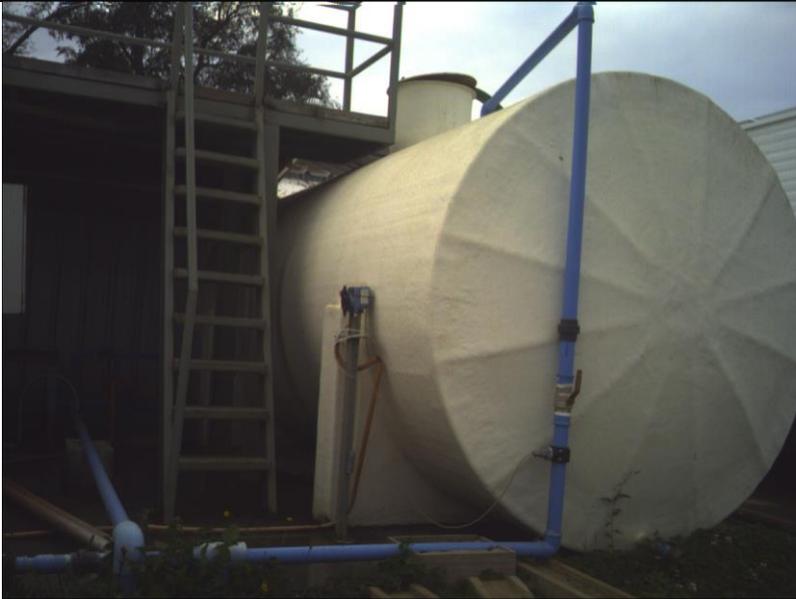
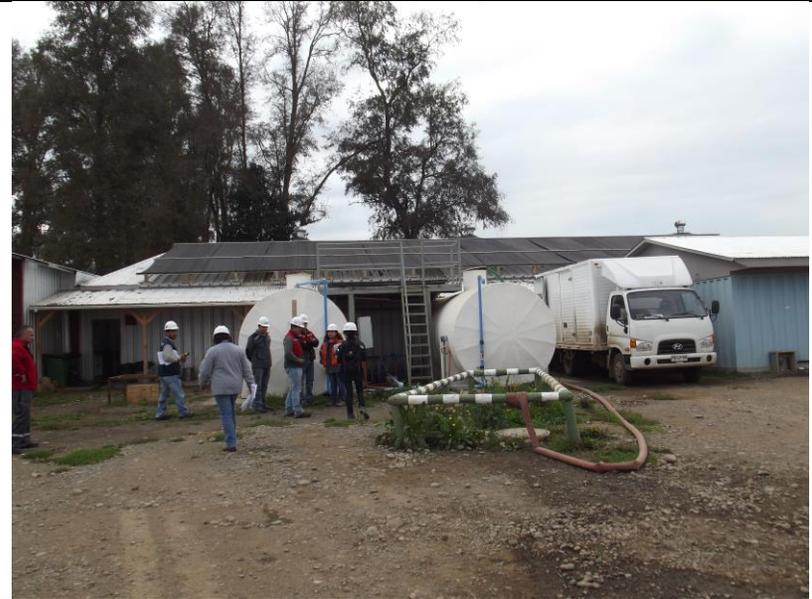
Hecho(s) constatado(s) durante la fiscalización: a. El sistema de agua potable para el consumo de los trabajadores, consiste en dos estanques de almacenamiento de fibra de vidrio de 10 metros cúbicos de capacidad cada uno. b. De acuerdo a lo señalado por el Sr. Roberto Cuevas, encargado ambiental del proyecto, los estanques son abastecidos con agua proveniente del sistema de agua potable de la ciudad de Freire, al momento de la inspección se constató el abastecimiento de los estanques mediante un camión aljibe de bomberos. c. Se realizó la medición de cloro libre residual en una muestra de agua tomada desde los servicios higiénicos del casino para el personal, el resultado del cloro libre fue de 0,42 mg/l. Según se establece en el Artículo 10 del D.S. N° 735/1969 del Ministerio de Salud, Reglamento de los servicios de agua destinado al consumo humano, la concentración residual mínima de cloro libre debe ser de 0,2 mg/l en cualquier punto de la red. d. Se observa el abastecimiento de agua desde un pozo hacia un camión aljibe rotulado como “agua potable”. De acuerdo a lo indicado por el Sr.Cuevas, estas aguas son utilizadas para el riego de las losas de aterrizaje y caminos.

Fotografía 1.	Fecha : 29.04.2013		Fotografía 2.	Fecha : 29.04.2013	
Coordenadas WGS84	Norte: 5.688.525	Este: 704.263	Coordenadas WGS84	Norte: 5.688.525	Este: 704.263
Descripción Medio de Prueba: Estanque de almacenamiento de agua potable.			Descripción Medio de Prueba: En la fotografía se observan los dos estanques de almacenamiento de agua potable.

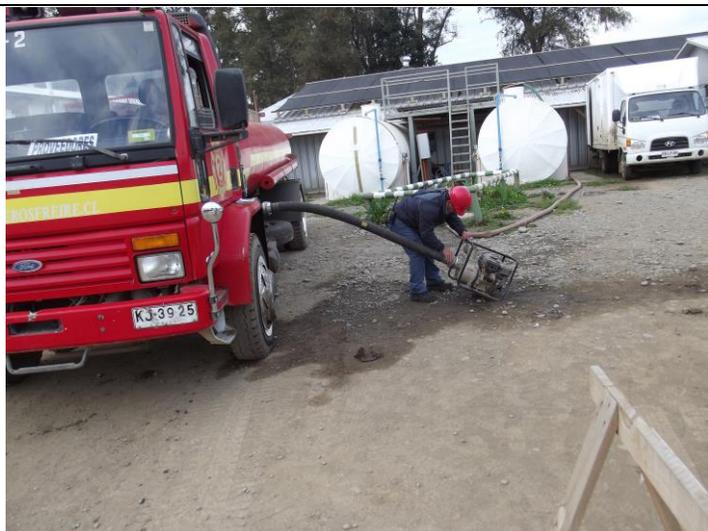
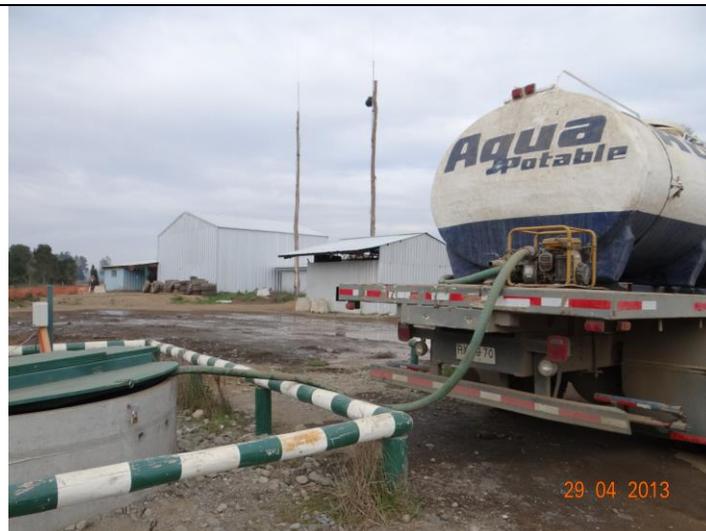
Fotografía 3.	Fecha : 29.04.2013		Fotografía 4.	Fecha : 29.04.2013	
Coordenadas WGS84	Norte: 5.688.525	Este: 704.263	Coordenadas WGS84	Norte: 5.688.481	Este: 704.209
Descripción Medio de Prueba: Se observa el abastecimiento de agua potable desde un camión de propiedad de bomberos.			Descripción Medio de Prueba: En la fotografía se observa el abastecimiento de agua desde un pozo hacia un camión aljibe.

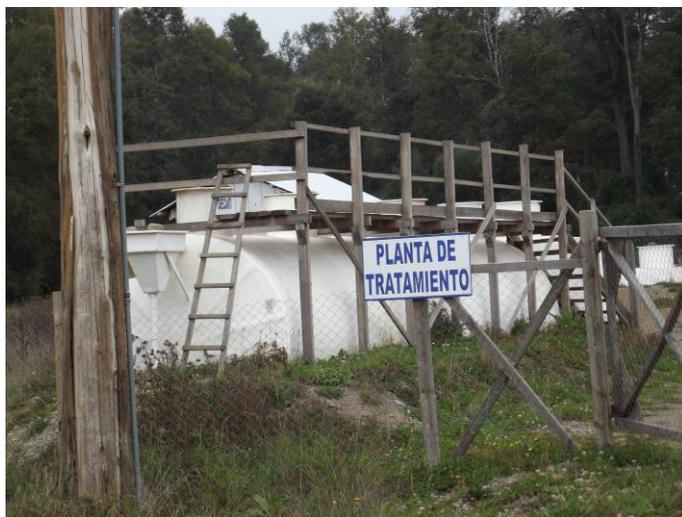
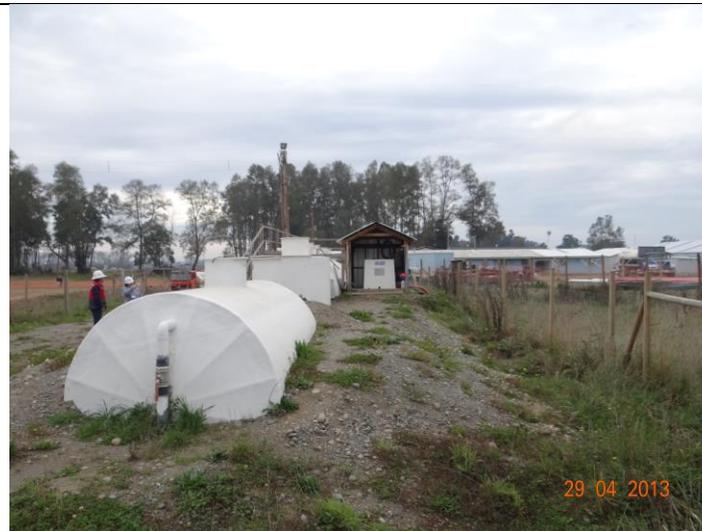
- a. Se constata una planta de tratamiento de aguas servidas (sistema de alcantarillado particular) esta sirve para los servicios higiénicos del casino y oficinas de administración de la instalación de faenas. Las aguas tratadas de esta planta son infiltradas al suelo, mediante un sistema de drenes.

- d. El titular no acredita la autorización sanitaria de la planta de tratamiento de aguas servidas de la instalación de faena.

Fotografía 5.	Fecha : 29.04.2013		Fotografía 6.	Fecha : 29.04.2013	
Coordenadas WGS84	Norte: 5.688.445	Este: 704.149	Coordenadas WGS84	Norte: 5.688.445	Este: 704.149
Descripción Medio de Prueba: Planta de tratamiento de aguas servidas de la instalación de faena.			Descripción Medio de Prueba: PTAS de la instalación de faena, que sirve al casino y baños.

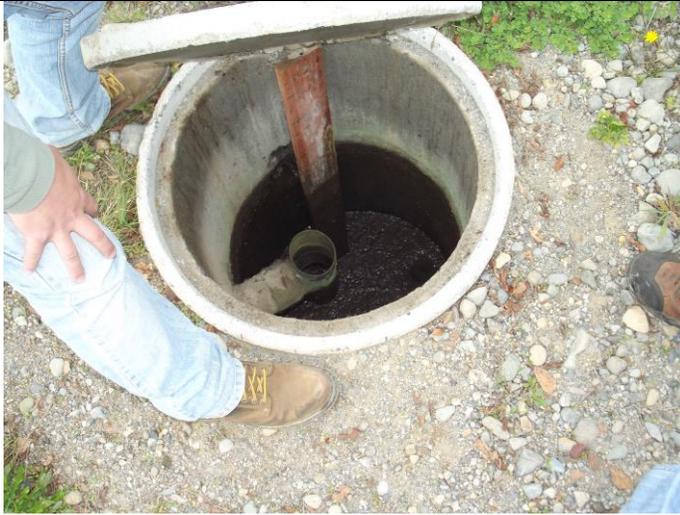
Fotografía 7.

En la fotografía se observa la cámara distribuidora de drenes, que envía las aguas tratadas en la PTAS hacia un sistema de drenes que infiltra las aguas al suelo.

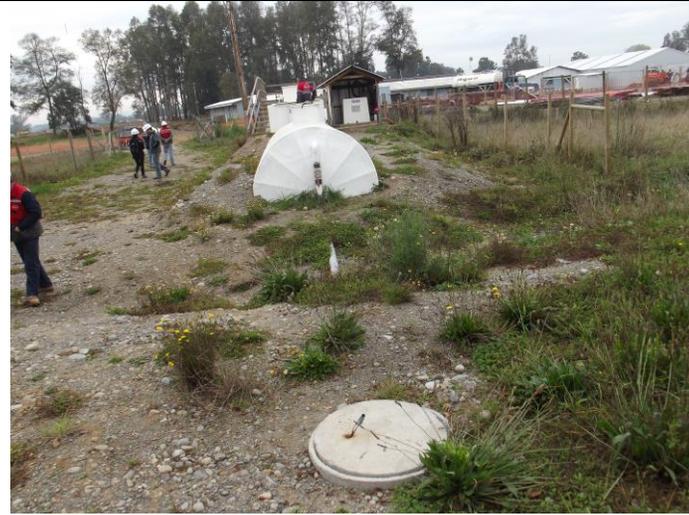
Fotografía 8.

Sector en donde se ubica en sistema de drenes.

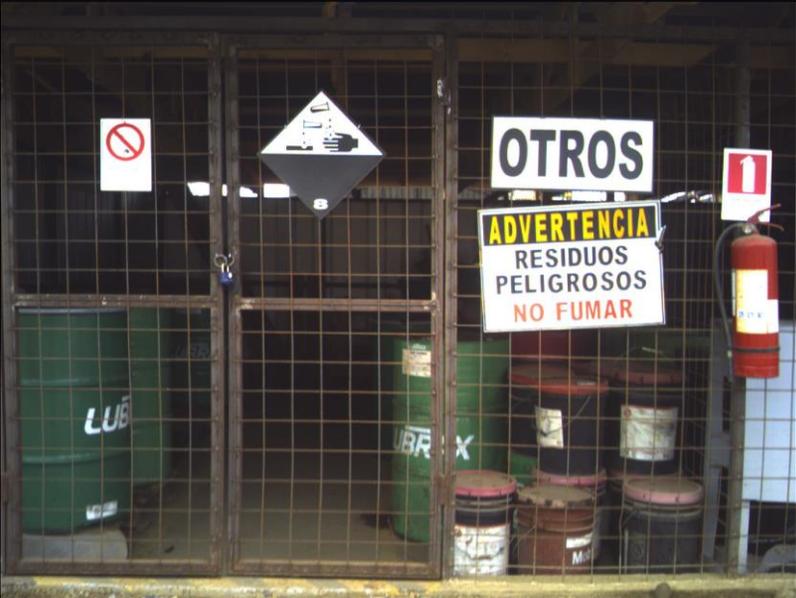
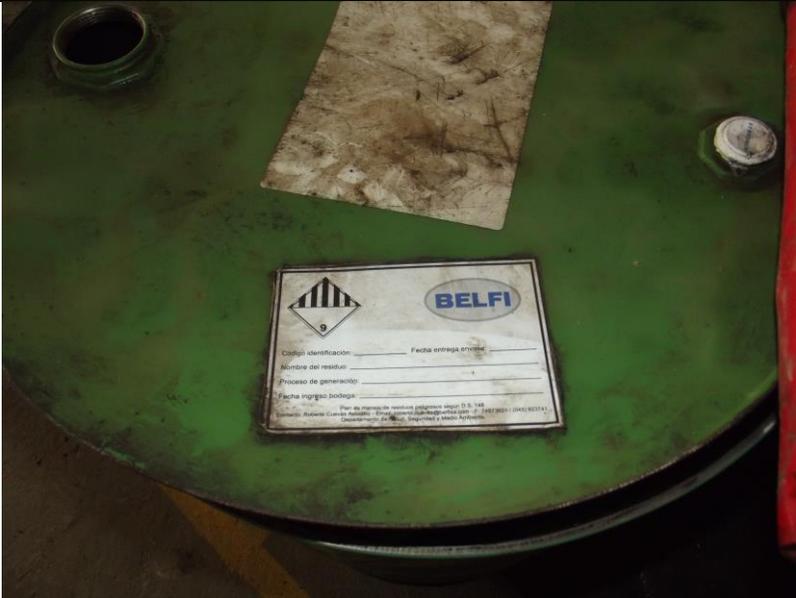
Fotografía 9.	Fecha : 29.04.2013		Fotografía 10.	Fecha : 29.04.2013	
Coordenadas WGS84	Norte: 5.688.397	Este: 704.210	Coordenadas WGS84	Norte: 5.688.397	Este: 704.210
Descripción Medio de Prueba: Frente de la bodega de residuos peligrosos.			Descripción Medio de Prueba: Contenedor de residuos cuenta con etiqueta de rotulado, pero sin información sobre el residuo que contiene.

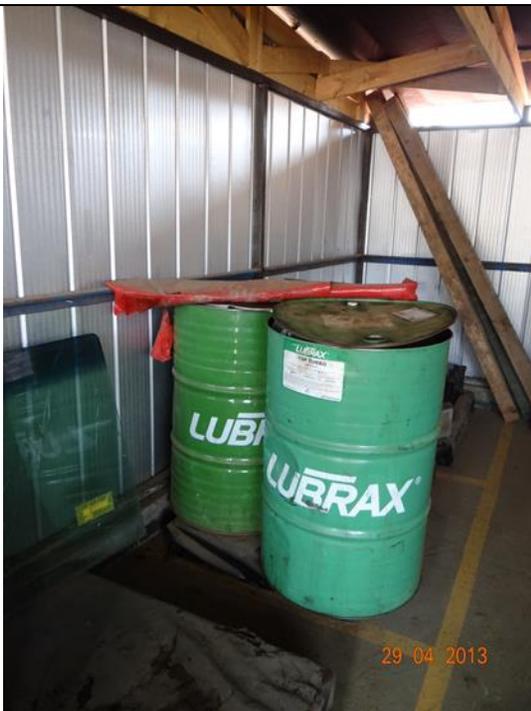
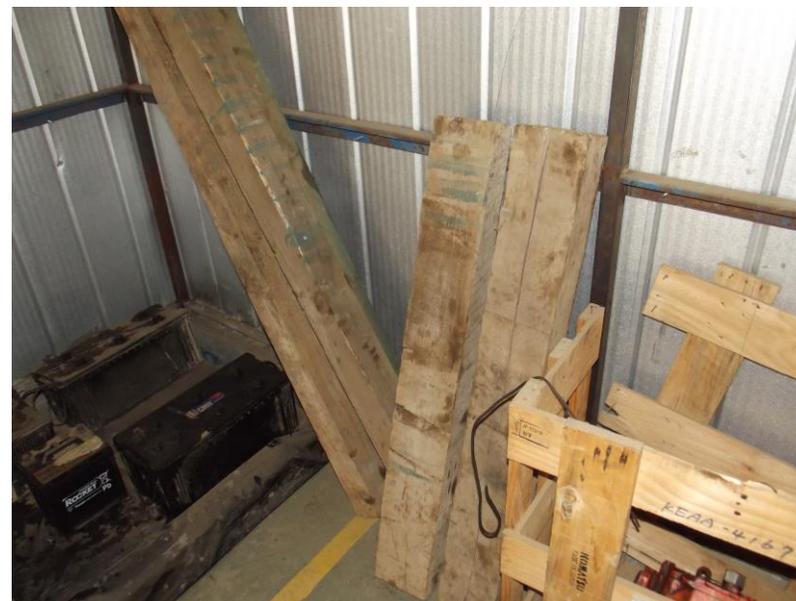
Fotografía 11.	Fecha : 29.04.2013		Fotografía 12.	Fecha : 29.04.2013	
Coordenadas WGS84	Norte: 5.688.397	Este: 704.210	Coordenadas WGS84	Norte: 5.688.397	Este: 704.210
Descripción Medio de Prueba: Contenedores de residuos sin rotulado.			Descripción Medio de Prueba: En esta fotografía se observan postes de maderas al interior de la bodega de residuos peligrosos.

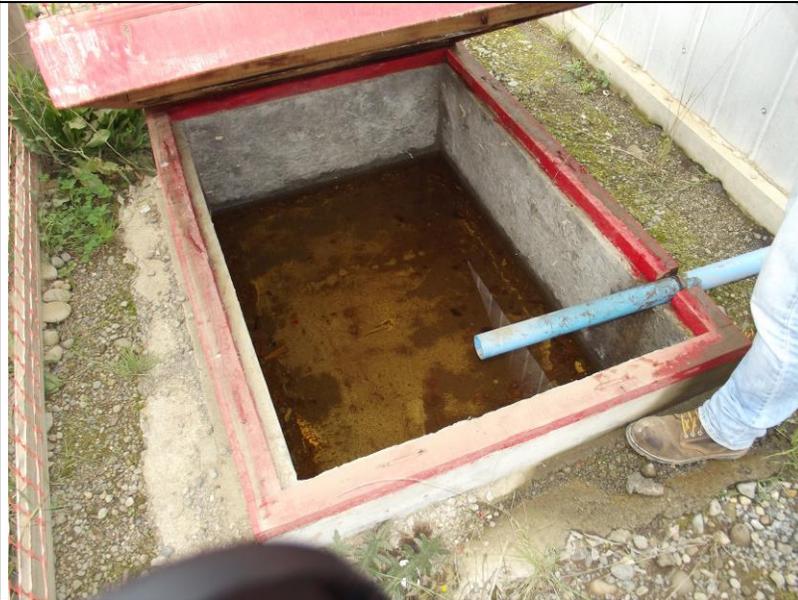
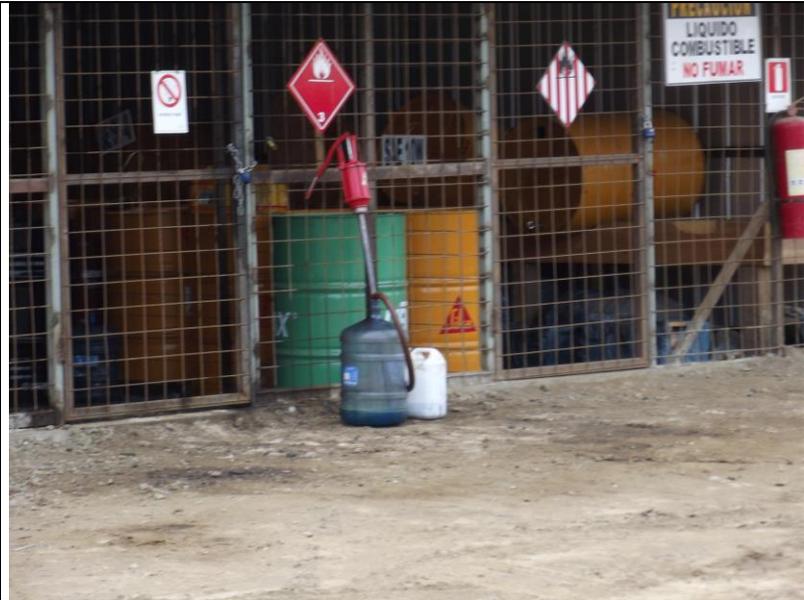
Fotografía 13.	Fecha : 29.04.2013		Fotografía 14.	Fecha : 29.04.2013	
Coordenadas WGS84	Norte: 5.688.400	Este: 704.210	Coordenadas WGS84	Norte: 5.688.397	Este: 704.210
Descripción Medio de Prueba: Cámara de contención de derrames de la bodega de residuos peligrosos.			Descripción Medio de Prueba: Exterior de la bodega de insumos, en la fotografía se observa equipo utilizado para el cambio de aceites. También se puede apreciar manchas de aceites en el suelo.

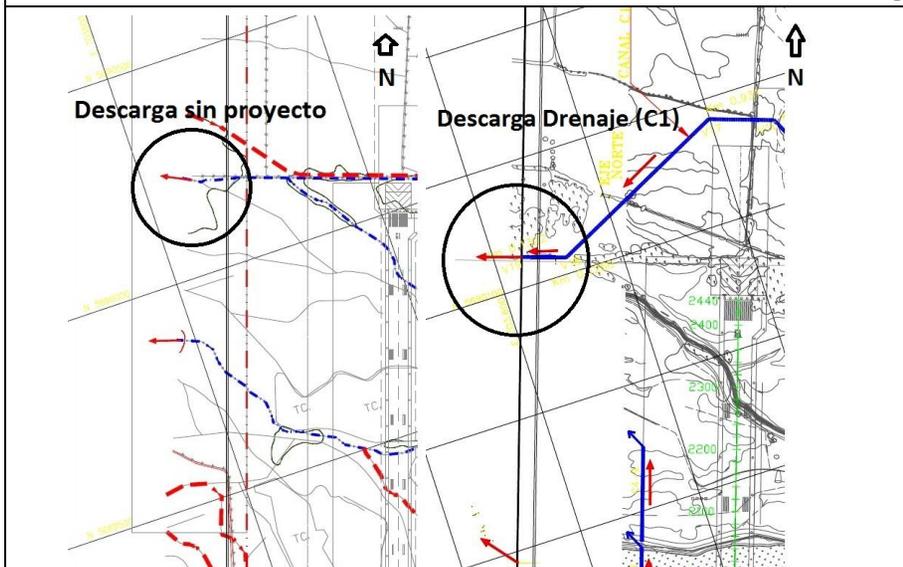
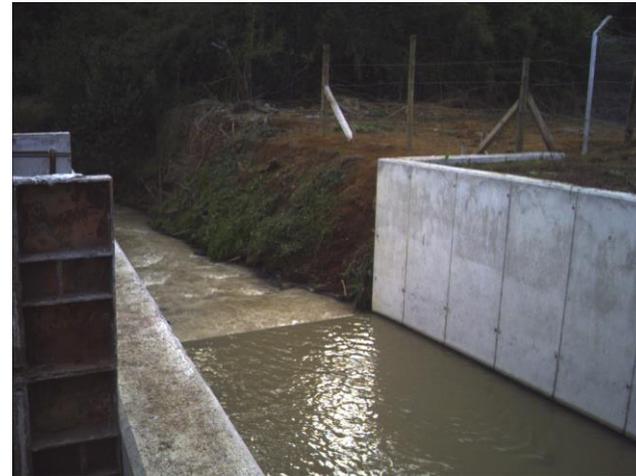
Figura 5. Planos de adenda 2.

- Se observa el sector de descarga del canal de hormigón de aguas lluvias en el Estero Pelaco, visualmente las aguas se observan turbias. En este mismo sector, se observa la descarga de un canal de agua para regadío.
- La ubicación de la descarga de las aguas lluvias al Estero Pelaco, es en coordenadas UTM, WGS84, H18, corresponde a N: 5.690.144 m. y E: 703.665 m.

Descripción Medio de Prueba: En la figura 5, se observa en el plano izquierdo, se observa la escorrentía de las aguas en el sector este del recinto del aeropuerto, previo a la ejecución del proyecto. En el plano del lado derecho, se puede observar que el canal (C1) de drenaje de aguas Iluvias se ubica en el mismo sector de escorrentía de las aguas sin el proyecto.		Descripción Medio de Prueba: Descarga en Estero Pelaco del canal de aguas Iluvias.	
Registros

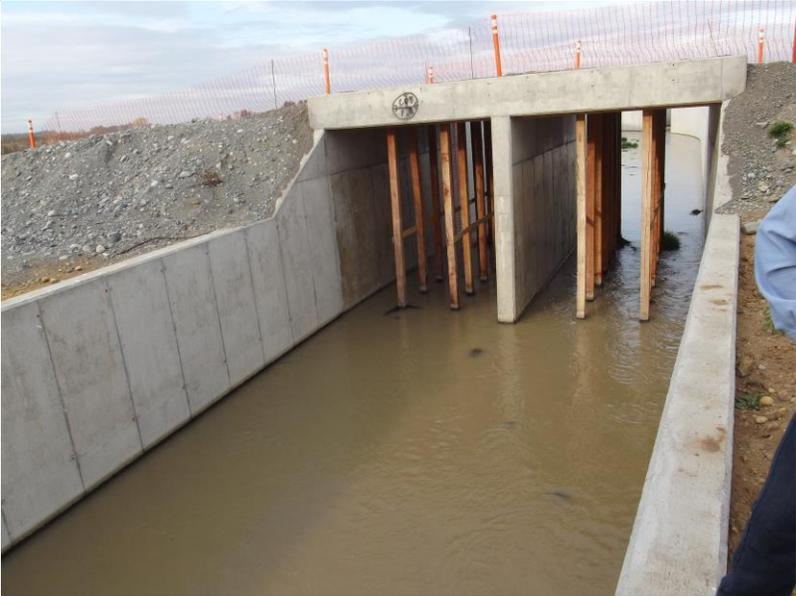
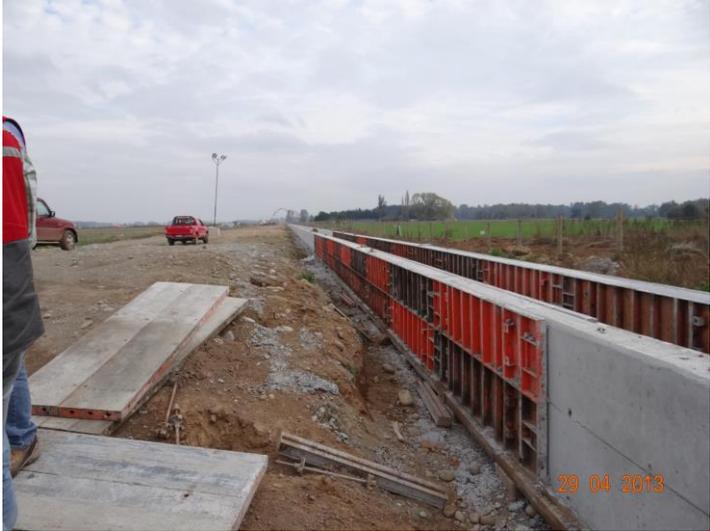
Fotografía 16.	Fecha : 29.04.13	Fotografía 17.	Fecha : 29.04.13
Coordenadas WGS84	Norte: 5.690.144	Este: 703.665	Coordenadas WGS84
			Norte: 5.690.144
			Este: 703.665
Descripción Medio de Prueba: Sección Este del canal de aguas Iluvias.		Descripción Medio de Prueba: Sección sur del recinto que conduce las aguas Iluvias

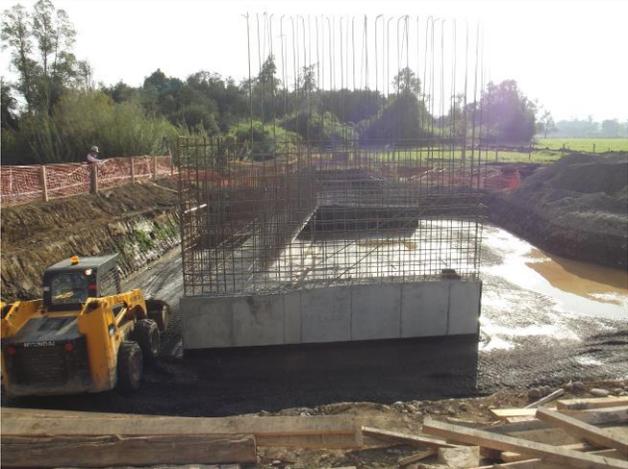
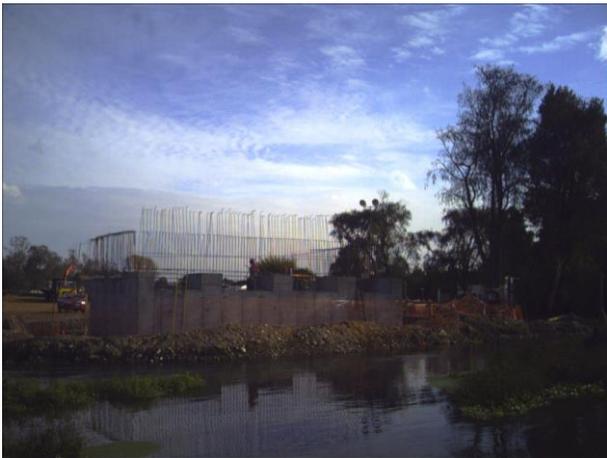
Fotografía 18.		Fecha : 29.04.13	Fotografía 19		Fecha : 29.04.13
Coordenadas WGS84		Norte: 5.691.041	Este: 705.079	Norte: 5.691.041	Este: 705.079
Descripción Medio de Prueba: Obras de construcción del pilar sur del Puente Pelales.			Descripción Medio de Prueba: En la fotografía se observa el pilar sur del Puente Pelales.

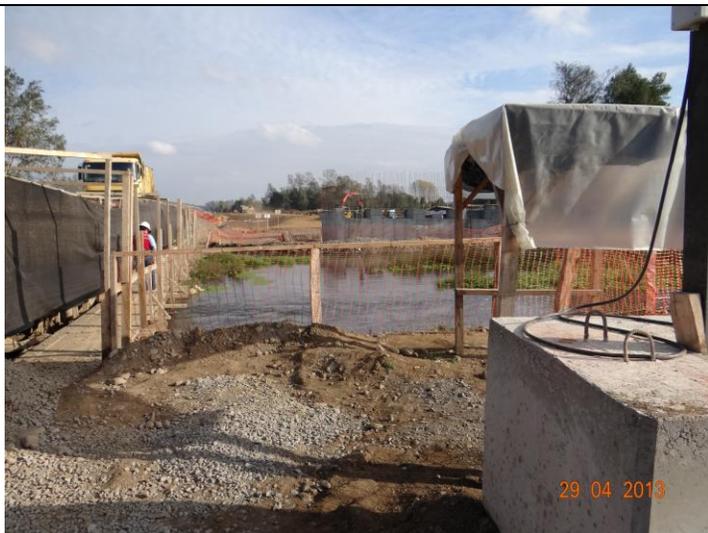
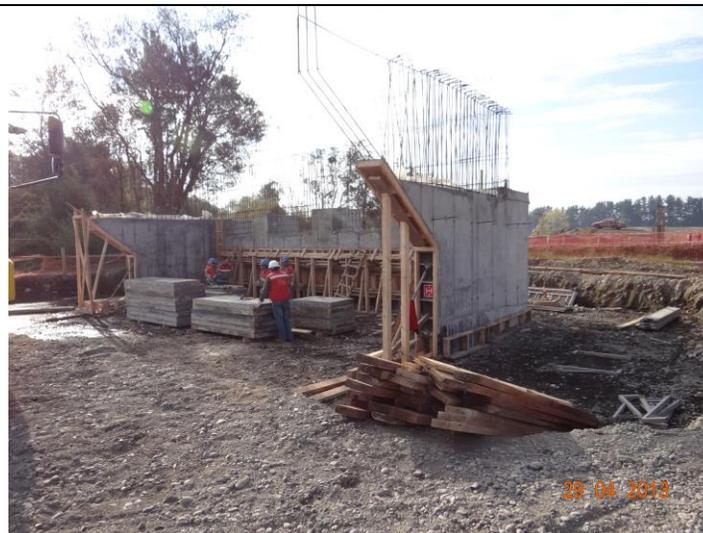
Fotografía 20.	Fecha : 29.04.13		Fotografía 21.	Fecha : 29.04.13	
Coordenadas WGS84	Norte: 5.691.041	Norte: 705.079	Norte: 5.691.041	Norte: 5.691.041	Este: 705.079
Descripción Medio de Prueba: Obras de construcción de pilares de soporte del Puente Pelales.			Descripción Medio de Prueba: Trabajos en pilar norte del Puente Pelales.

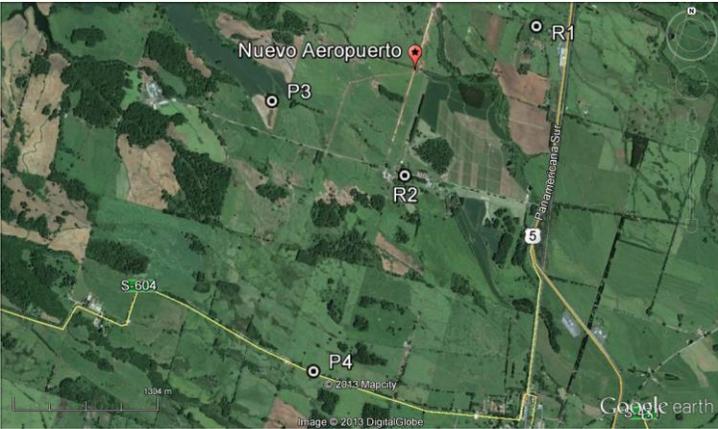
Puntos de medición	Observaciones	Ubicación (WGS84, H18, metros)															
R1	Vivienda a un costado de peaje Quepe	N: 5.690.188 y E: 705.755															
R2	Viviendas más cercanas a la instalación de faena	N: 5.688.858 y E: 704.519															
P3	Punto referencial (establo sin viviendas)	N: 5.689.579 y E: 703.336															
P4	Punto referencial (sin viviendas)	N: 5.687.147 y E: 703.661															
<p>Tabla 2. Puntos de mediciones de ruidos.</p>		<p>Figura 6. Ubicación de puntos de mediciones de ruidos.</p>															
<p>Descripción Medio de Prueba: Tabla con la ubicación en coordenadas UTM de los puntos medidos de nivel sonoro.</p>		<p>Descripción Medio de Prueba: Imagen del proyecto, se indican los puntos de mediciones de ruidos.</p>

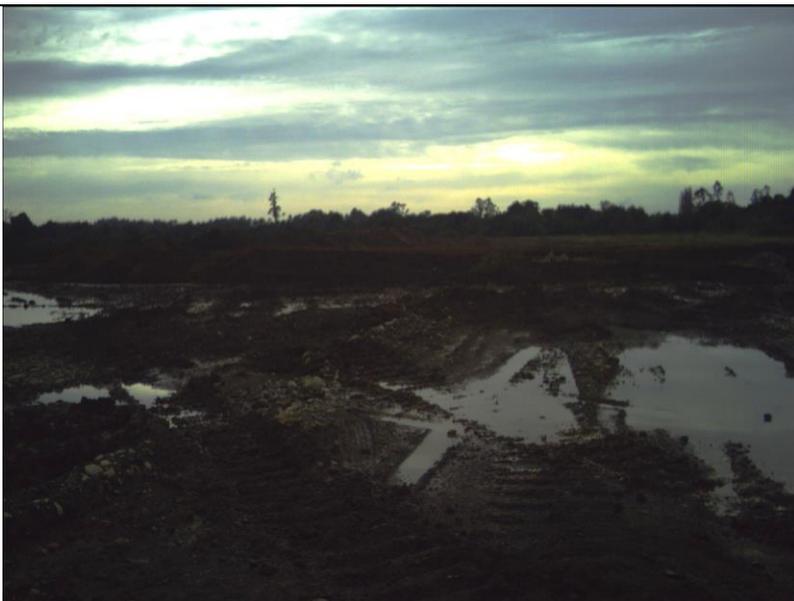
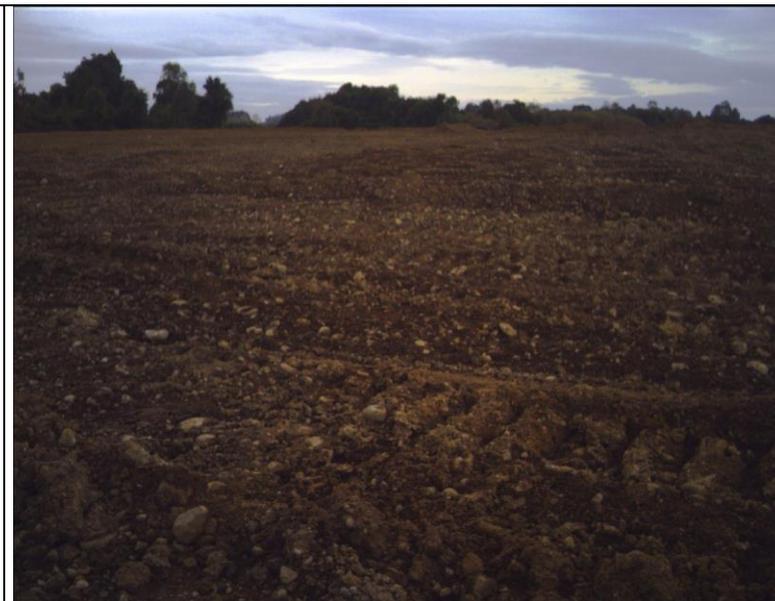
- a. En sector del Pozo 1, se observa el cierre parcial del pozo de extracción con una cubierta de tierra y nivelación del terreno. En este pozo se observa el afloramiento de la napa de agua superficial. Frente al pozo se observa la construcción de obras de conducción del Estero Pichipelales.
- b. En sector del Pozo 2, se observan labores de cierre del pozo de extracción, mediante la utilización de una retroexcavadora para la nivelación del terreno. En este sector se observa un pozo de monitoreo de aguas subterráneas.
- c. Pozos 3 y 4, son sectores colindantes, se observan trabajos de cierre del pozo de extracción, se observa el acopio y esparcimiento de tierra. También, se observa el afloramiento de aguas de la napa. Frente al afloramiento de las aguas, se ubica un sector de humedal, de acuerdo a lo señalado por el Sr. Roberto Cuevas, este sector no ha sido intervenido.

Fotografía 22.	Fecha : 30.04.13	Fotografía 23.	Fecha : 30.04.13
Coordenadas WGS84	Norte: 5.691.035	Este: 704.311	Coordenadas WGS84
			Norte: 5.691.035
			Este: 704.273
Descripción Medio de Prueba: Se observa la presencia de aguas en la superficie del sector del pozo 1.		Descripción Medio de Prueba: Se observa la cubierta de tierra suelta sobre la superficie del pozo 1.

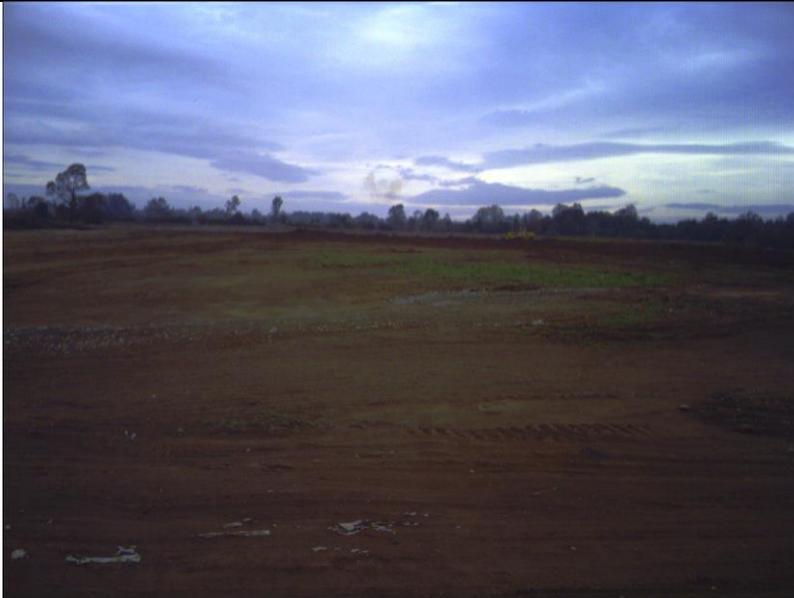
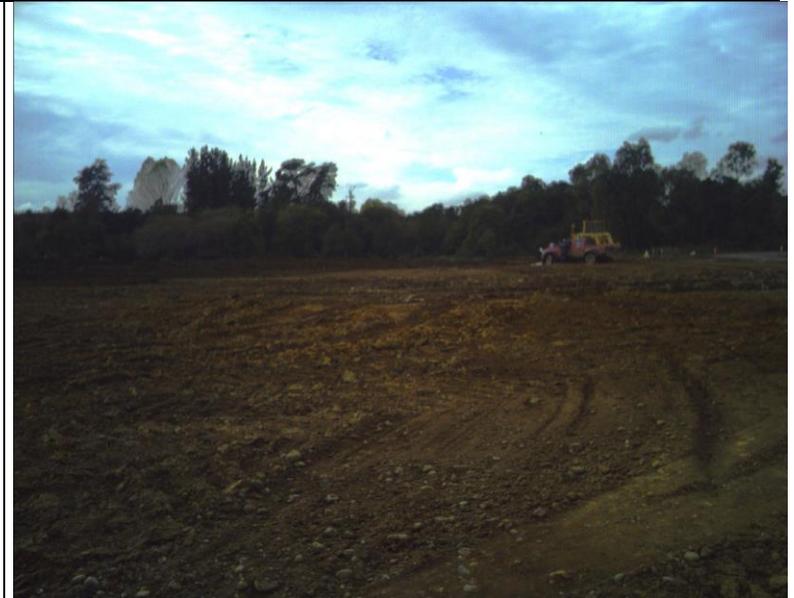
Fotografía 24.	Fecha : 30.04.13		Fotografía 25.	Fecha : 30.04.13	
Coordenadas WGS84	Norte: 5.960.677	Este: 704.147	Coordenadas WGS84	Norte: 5.690.502	Este: 704.580
Descripción Medio de Prueba: Sector Pozo 2. Se observa la cubierta de tierra compacta sobre la superficie de esta zona.			Descripción Medio de Prueba: Sector del Pozo 3, en donde se realizan labores de cierre del empréstito.

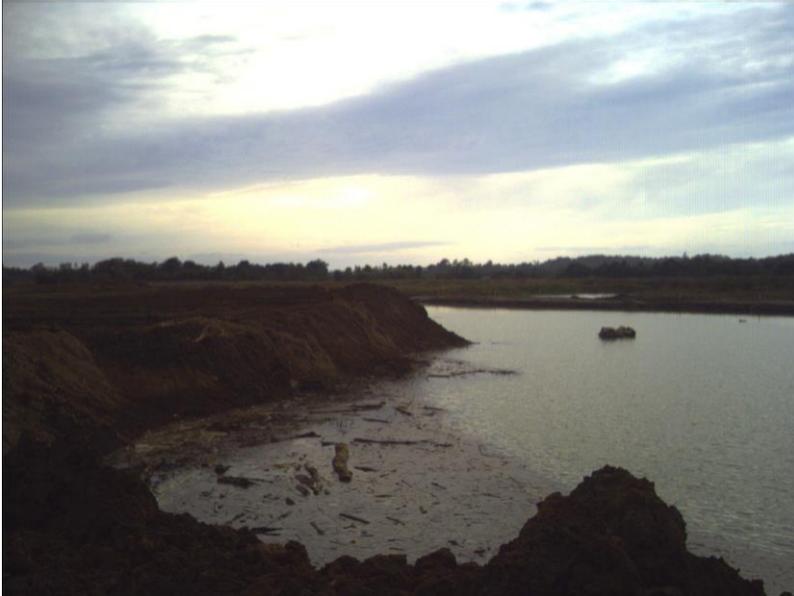
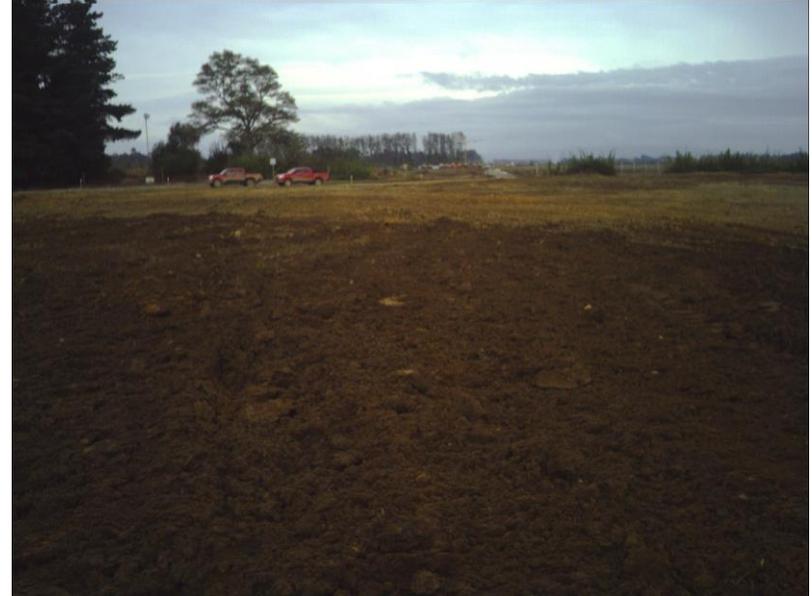
Fotografía 26.		Fecha : 30.04.13		Fotografía 27.		Fecha : 30.04.13	
Coordenadas WGS84	Norte: 5.960.502	Este: 704.580		Coordenadas WGS84	Norte: 5.690.502	Este: 704.580	
Descripción Medio de Prueba: Sector del Pozo 3, en el cual, se realizan el acopio y esparcimiento de tierra sobre las aguas que afloran.				Descripción Medio de Prueba: Sector del Pozo 4, se observa la superficie cubierta por tierra.

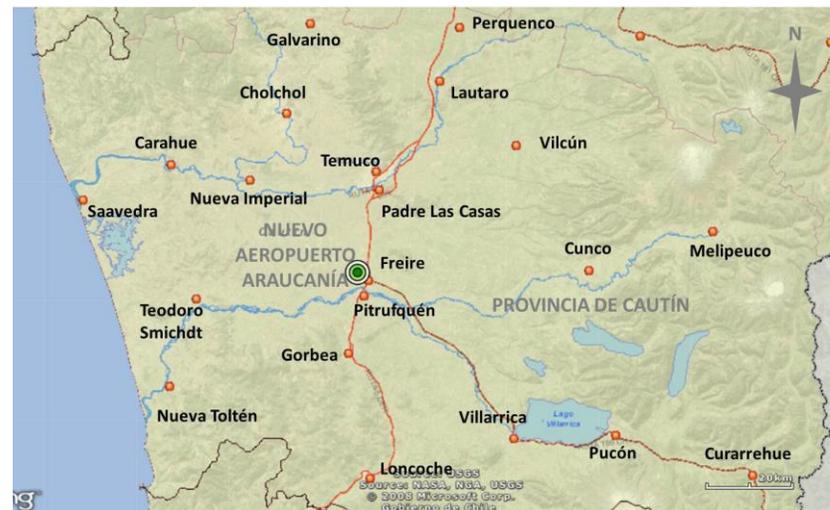
Figura 7.	Fecha : N/A	
Coordenadas WGS84	Norte: N/A	Este: N/A
<p>Descripción Medio de Prueba: La imagen indica las comunas de la Provincia de Cautín, además muestra aquellas comunas conectadas a través del Eje Panamericana 5 Sur.</p>

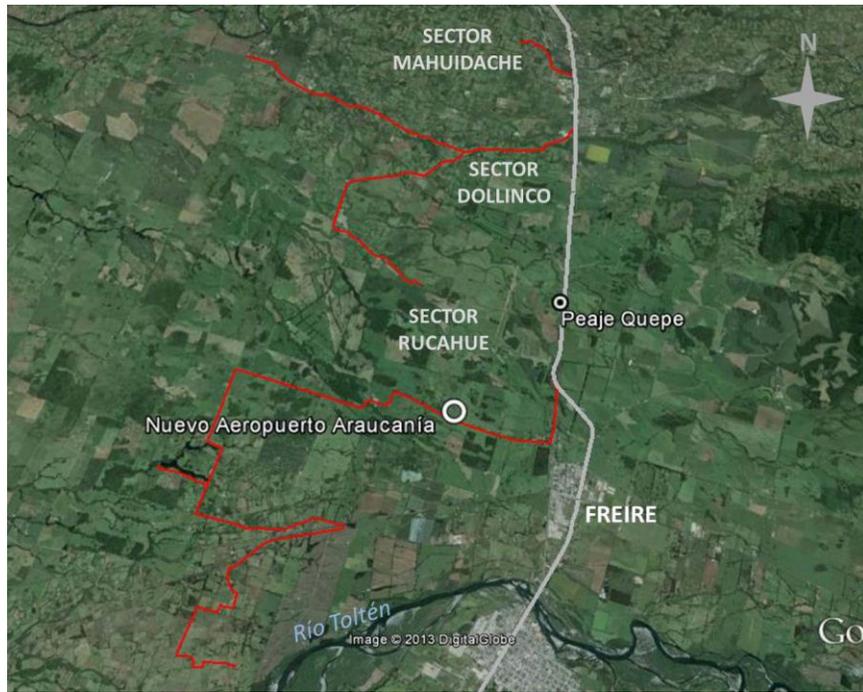
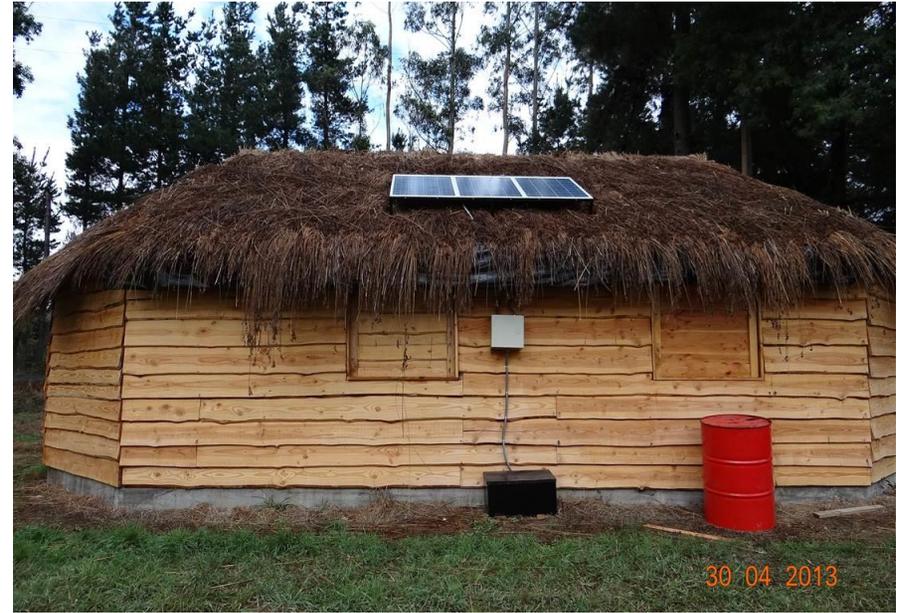
Figura 8.	Fecha: 30.04.13		Fotografía 28.	Fecha : 30.04.13	
Coordenadas WGS84	Norte: N/A	Este: N/A	Coordenadas WGS84	Norte: 5.697.262 m	Este: 698.486 m
Descripción Medio de Prueba: La imagen presenta el recorrido efectuado el día 30-04-2013 en los sectores norte y sur del Área de Influencia Indirecta del proyecto.			Descripción Medio de Prueba: La fotografía muestra el lugar de emplazamiento del Proyecto: “Ampliación, mejoramiento e implementación Sede Social” (Comité Desarrollo Rural Newen Rucahue), visitado durante la Inspección Ambiental. Las coordenadas corresponden al punto de captura de la imagen.

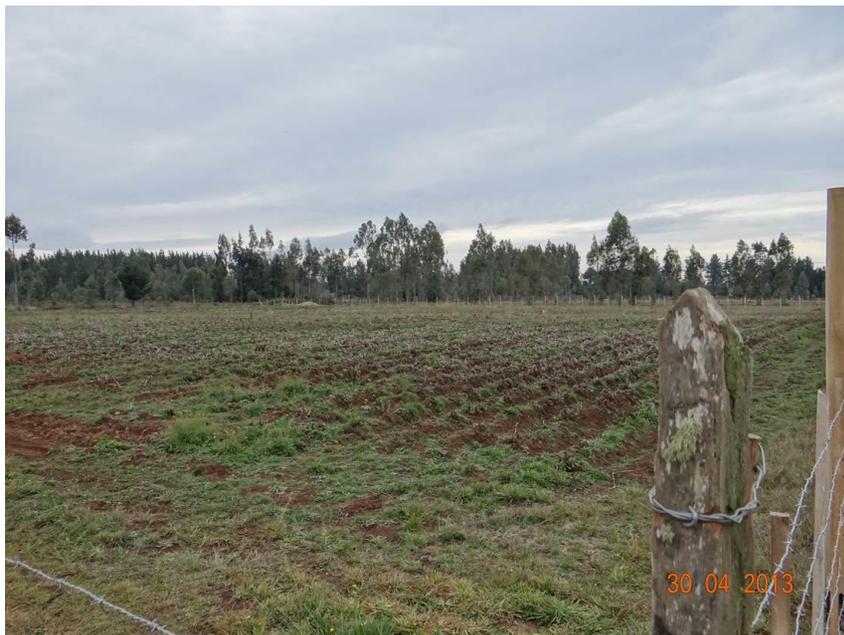
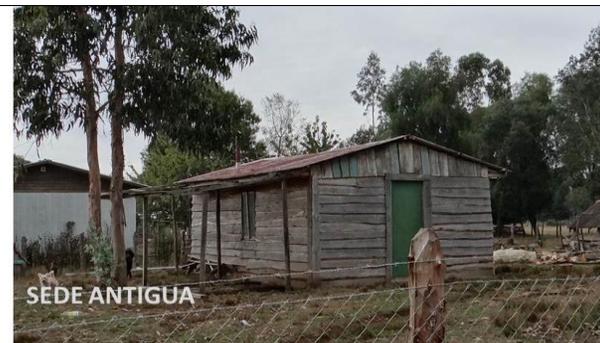
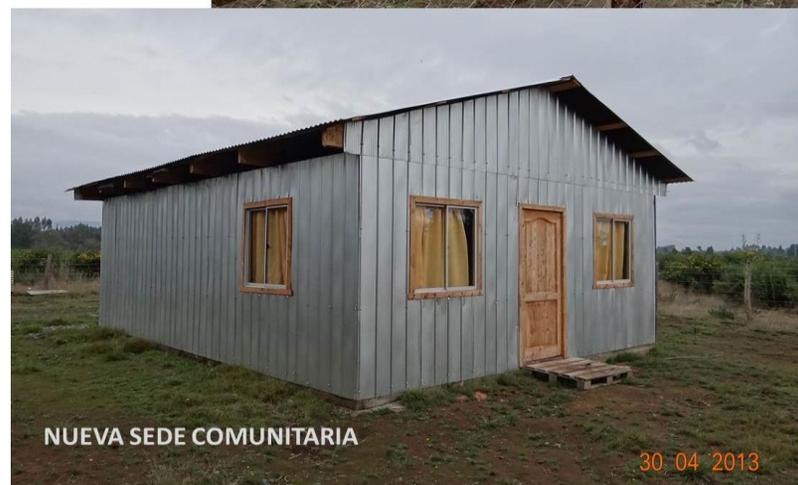
Fotografía 29	Fecha: 30.04.13		Fotografía 30.	Fecha : 30.04.13	
Coordenadas WGS84	Norte: 5.683.414 m	Este: 698.523 m	Coordenadas WGS84	Norte: 5.682.183 m	Este: 698.713 m
Descripción Medio de Prueba: La fotografía presenta el lugar de emplazamiento del proyecto “Fortalecimiento de la competitividad y acciones de innovación del Cultivo de la papa para el desarrollo familiar” (Comité de adelanto El Coihue), financiado a través del Fondo de Compensaciones y visitado durante la Inspección Ambiental. Las coordenadas corresponden al punto de captura de la imagen.			Descripción Medio de Prueba: La fotografía muestra el proyecto “Construcción de Sede Comunitaria y compra de Terreno (Comité pequeños agricultores Pichi Quetrahue), financiado a través del Fondo de Compensaciones y visitado durante la Inspección Ambiental, en la parte superior se muestra, a modo comparativo la antigua sede del comité, ubicada en predio aledaño a la nueva sede comunitaria. Las coordenadas corresponden al punto de captura de la imagen.

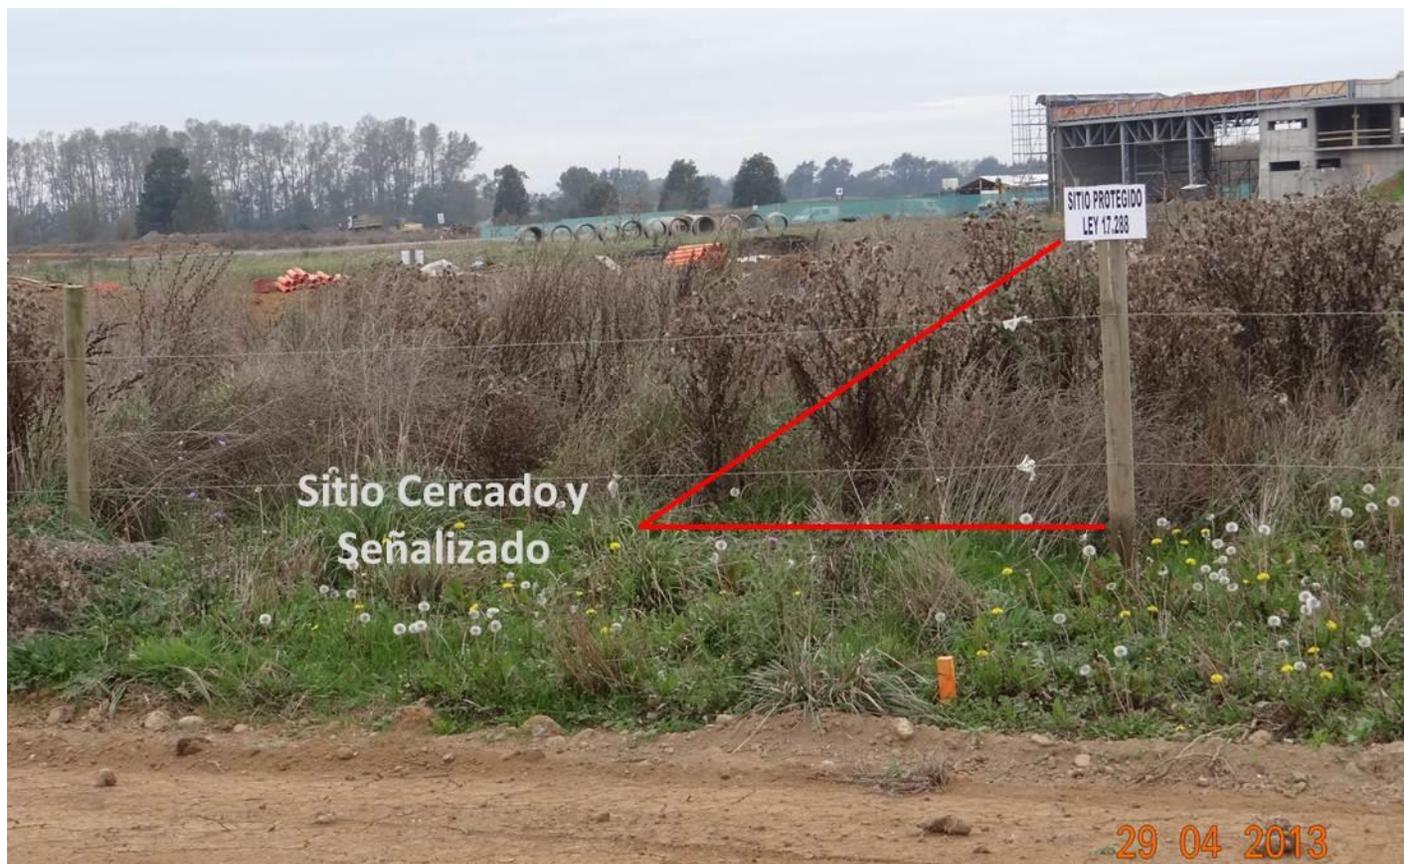
Fotografía 31.

Número de Hecho Constatado: 16	Estación: 1
Exigencia: RCA N° 252/2006, Considerando 5.7: <i>“Previo al inicio de la construcción, la Sociedad Concesionaria deberá, por medio de un arqueólogo profesional, solicitar al Consejo de Monumentos Nacionales el permiso para realizar pozos de sondeo que permitan caracterizar y discernir la necesidad de realizar algún tipo de rescate arqueológico en el sitio identificado en el AID (Sitio N°1, Página 7 al 5 del EIA)”</i>	
Hecho(s) constatado(s) durante la fiscalización: a. Durante la actividad de Inspección Ambiental se visita el sector en el cual se emplaza el Sitio N°1. Este sitio se encuentra cercado por dos hileras de alambre de púas y estacas de madera, además se presenta con señalización que indica su protección legal por la Ley 17.288. b. Al momento de la actividad de inspección ambiental, la empresa no contaba con los registros de los permisos y autorizaciones de CMN para realizar Pozos de sondeo, por lo que éste fue solicitado en el acta de inspección ambiental del día 30.04.2013. c. El titular del proyecto envió mediante Carta SCAA-0133713 copia del Ord. N° 4854 del Consejo de Monumentos Nacionales con fecha 05 de septiembre de 2011 (Anexo N°19), donde se autoriza intervención solicitada por arqueóloga consistente en un plan de pozos de sondeo en el Sitio N°1, con coordenada central WGS 84/19S N 5.689.209 y E 704.118 y un área total de 2.500 m ² . d. Además a través de la carta antes citada, el titular adjunta Ord. N°520 del Consejo de Monumentos Nacionales con fecha 12 de febrero de 2013 (Anexo N°18), mediante el cual este organismo se pronuncia sobre el Sitio Arqueológico N°1 en el marco del proyecto “Nuevo Aeropuerto Región de La Araucanía”, solicitando el cercado del área nuclear del sitio, así como señalética, indicando su protección oficial. Así mismo, se solicita la supervisión arqueológica permanente y en caso de detectarse la presencia de materiales arqueológicos, se deberá proceder al Rescate del Sitio N°1, previa autorización del CMN. e. Durante la actividad de inspección ambiental es posible constatar la existencia de un cerco permanente en el Sitio N°1, así como la presencia de señalética haciendo referencia a la Ley 17.288.

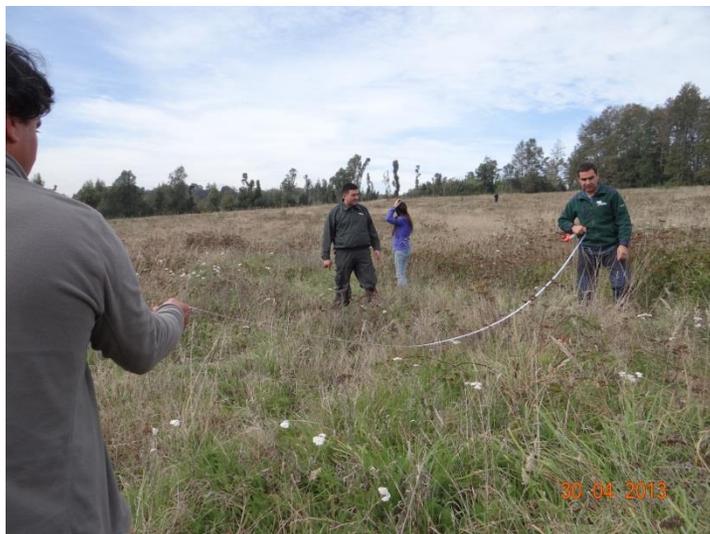
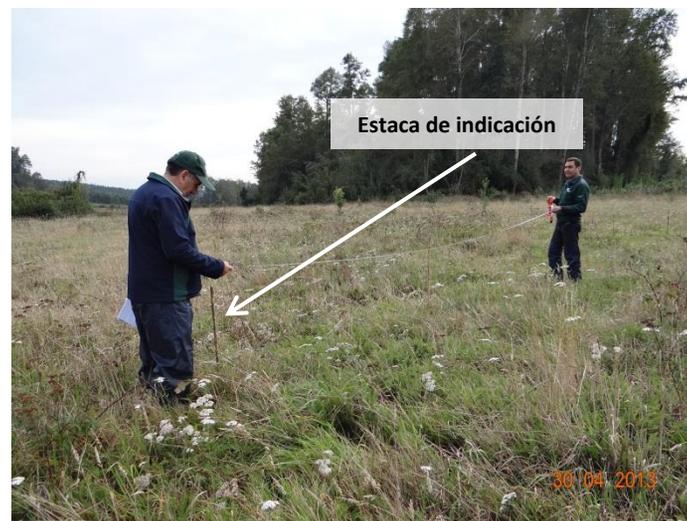
Fotografía 32.	Fecha: 30.04.13		Fotografía 33.	Fecha : 30.04.13	
Coordenadas WGS84	Norte: 5.705.002	Este: 747.895	Coordenadas WGS84	Norte: 5.704.795	Este: 747.702
Descripción Medio de Prueba: En la fotografía se observa a personal de CONAF y Gendarmería, realizando las parcelas circulares.			Descripción Medio de Prueba: Parcela circular realizada en el sector de reforestación de Coihue (<i>Nothofagus dombeyi</i>).

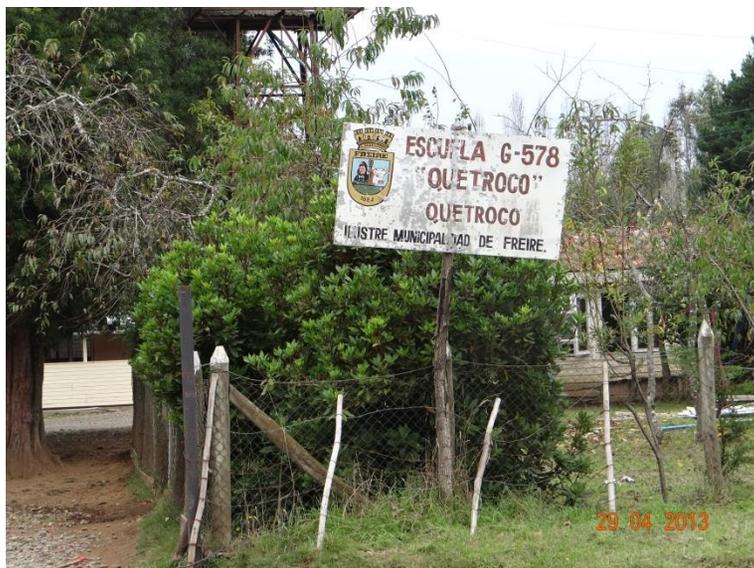
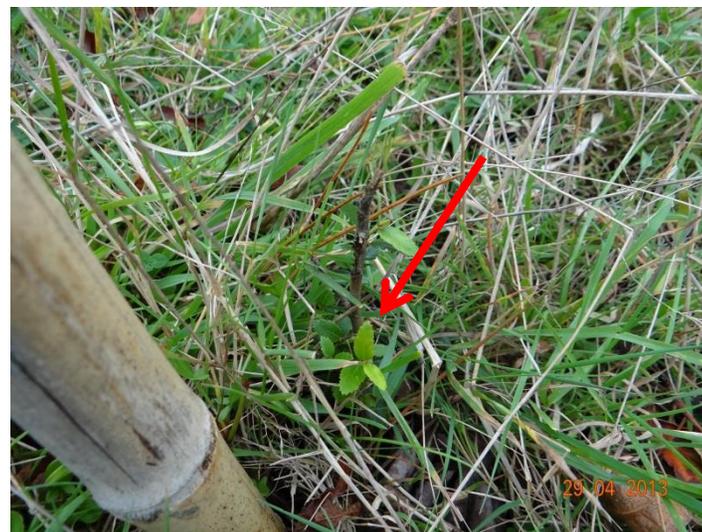
- h. Finalmente, y en lo que respecta a las 26,2 hectáreas a reforestar en terrenos del aeropuerto; el Sr. Rodrigo Nuñez, Ingeniero Forestal, Encargado Ambiental de la Consultora BELFI, señaló que 2 hectáreas serán reforestadas en terrenos del aeropuerto, mientras que las 24,2 hectáreas restantes serán reforestadas en el Predio Rucamanque, perteneciente a la Universidad de la Frontera. Durante la actividad de inspección se entrega el Pre-acuerdo establecido entre la Universidad de la Frontera, y la Empresa Constructora BELFI S.A. (ver Anexo N°20), donde, si bien se señala que la reforestación compensatoria será realizada en el predio Rucamanque, no se indican plazos, el área a reforestar, especies involucradas ni la densidad de éstas por hectárea.

Fotografía 34. Escuela "Quetroco"		Fecha: 29.04.13		Fotografía 35. Ejemplar de Coigue.		Fecha : 29.04.13	
Coordenadas WGS84		Norte: 5.678.515	Este: 721.519	Coordenadas WGS84		Norte: 5.678.510	Este: 721.365
Descripción Medio de Prueba: Escuela "Quetroco", uno de los sitios en los cuales se realizó la reforestación.				Descripción Medio de Prueba: Ejemplar de Coihue (<i>Nothofagus dombeyi</i>), plantado en la Escuela "Quetroco"

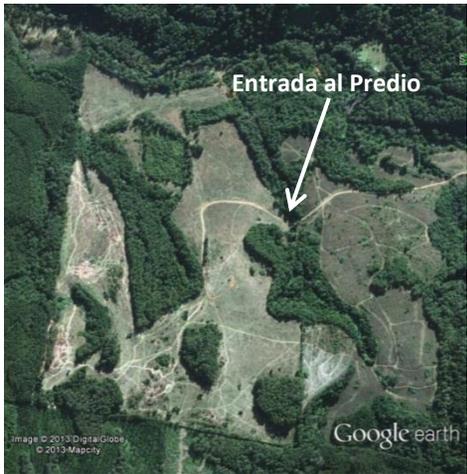
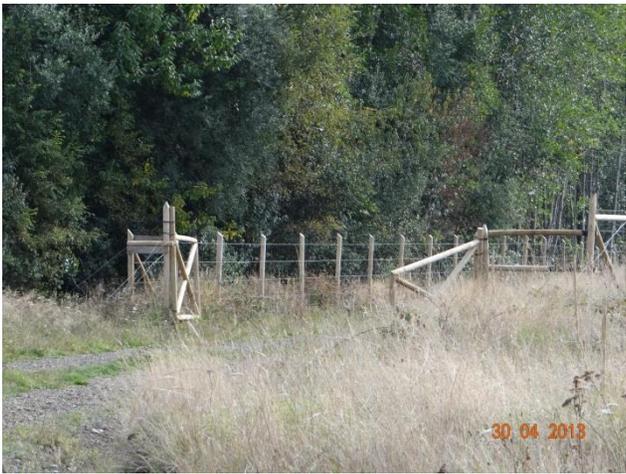
a. Mediante la inspección en terreno se pudo constatar que el sitio de reforestación se encuentra al interior del predio del Centro de Educación y Trabajo de Gendarmería de Chile ubicado en la comuna de Vilcún.

b. Se constató que el predio posee acceso controlado, y que no se permite el acceso a personas ajenas a las obras.			
c. Por otra parte, respecto a la prohibición de caza, si bien no se constató la presencia de carteles dentro del predio de reforestación, el Sr. Rodrigo Nuñez, Ingeniero Forestal, Encargado Ambiental de la Consultora BELFI, señaló que ésta actividad está prohibida.			
Registros

Imagen 3. Fuente Google Earth		Fotografía 36	
Fecha : -		Fecha : 30.04.13	
Coordenadas WGS84	Norte: -	Este: -	Coordenadas WGS84 (18H)
			Norte: 5.705.370
			Este: 748.122
Descripción Medio de Prueba:		Descripción Medio de Prueba:	
En la imagen se observa el sitio reforestado, indicando la entrada al predio.		Se observa la entrada al predio.

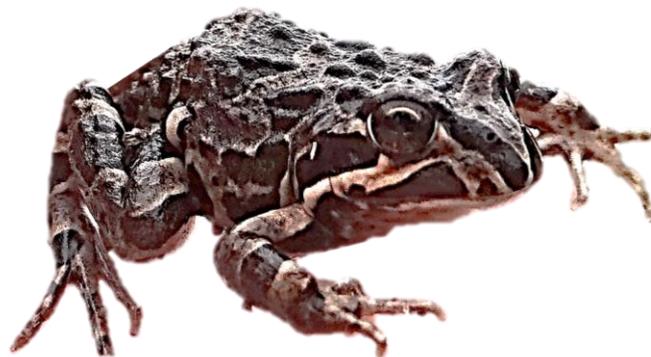
Fotografía 37. Fotografía de *Pleurodema thaul*

b. Durante la inspección se observó un ejemplar de <i>Pleurodema thaul</i> (sapito cuatro ojos) (42), en el sitio correspondiente a la reforestación realizada en el predio de Gendarmería en la comuna de Vilcún.
