INFORME DE FISCALIZACIÓN AMBIENTAL

INSPECCIÓN AMBIENTAL

NUEVO AEROPUERTO DE LA ARAUCANÍA

DFZ-2013-401-IX-RCA-IA

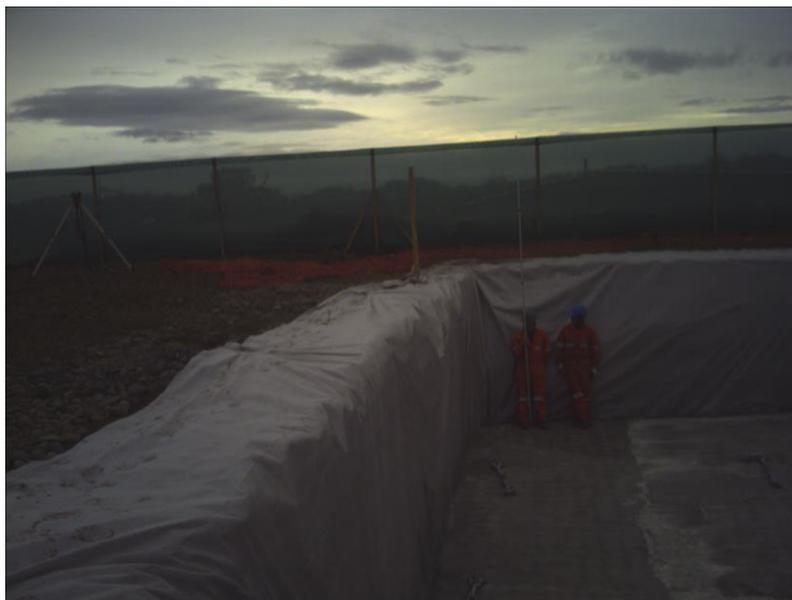
Fotografía 38.

Se constata obras de construcción en el sector donde se ubica el suministro de combustible de aviación. Se observó una zanja con una losa de hormigón y con anclajes en su superficie, esta zanja cuenta con una membrana de geotextil en sus paredes. De acuerdo a lo informado por el Sr. Juan Sube, Jefe de Obras, en esta zanja se instalarán cuatro estanques de almacenamiento de combustibles de 50 m³ cada uno.
