INFORME DE FISCALIZACIÓN AMBIENTAL

CERVECERIA KROSS

DFZ-2013-439-XIII-SRCA-IA

20-11-2013

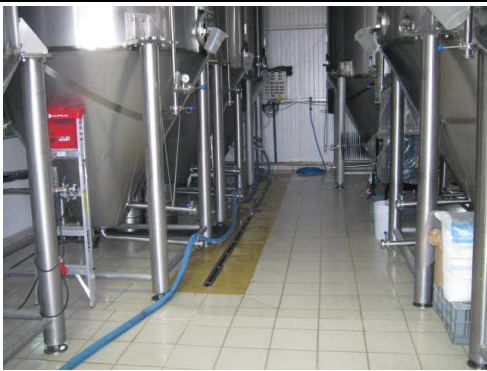
Fotografía 1.	Fecha : 24-05-2013	Fotografía 2	Fecha : 24-05-2013		
Coordenadas WGS84	Norte: S/I	Este: S/I	Coordenadas WGS84	Norte: S/I	Este: S/I
Descripción Medio de Prueba: Zona de Estanques, generación y conducción de RILES		Descripción Medio de Prueba: Cámara que recoge los riles y los conduce a pozo de bombeo

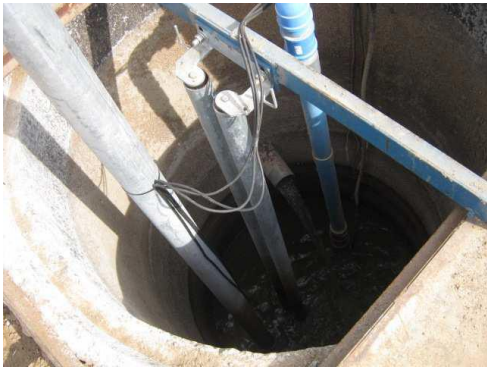
Fotografía 3.	Fecha : 24-05-2013	Fotografía 4.	Fecha : 24-05-2013		
Coordenadas WGS84	Norte: S/I	Este: S/I	Coordenadas WGS84	Norte: S/I	Este: S/I
Descripción Medio de Prueba: pozo de bombeo		Descripción Medio de Prueba: Filtro parabólico

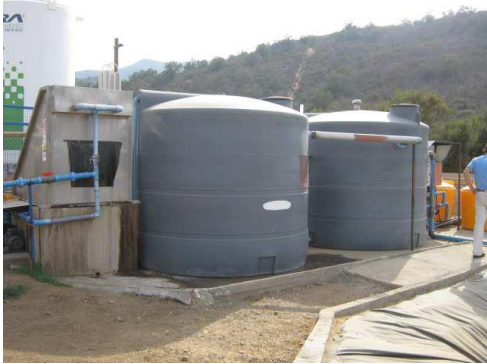
Fotografía 5.	Fecha : 24-05-2013	Fotografía 6	Fecha : 24-05-2013		
Coordenadas WGS84	Norte: S/I	Este: S/I	Coordenadas WGS84	Norte: S/I	Este: S/I
Descripción Medio de Prueba: Sedimentadores		Descripción Medio de Prueba: Estanque de aireación en funcionamiento

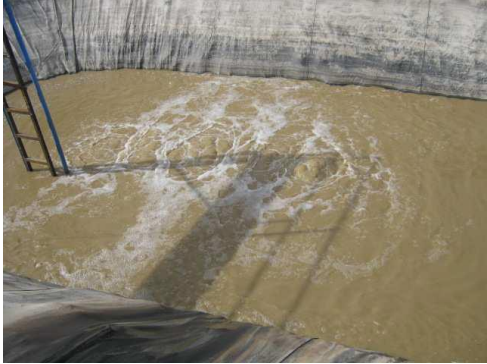
Número de Hecho Constatado: 1	Estación: 1 y 2
<p data-bbox="138 337 262 363">Exigencia:</p> <p data-bbox="222 370 1938 461">a. Mediante oficio Ordinario N° 926 del 05 de abril del 2013, se oficia a Servicio Agrícola y Ganadero para realizar actividad en terreno y verificar la construcción y operación de sistema de tratamiento de planta cervecera Kross de Southern Brewing Company S. A., lo cual se materializo el día 24 de Abril de 2013, los antecedentes de dicha actividad fueron recibidos el día 25 de Julio de 2013.</p> <p data-bbox="268 500 541 526">Resultados Informe SAG</p> <p data-bbox="222 565 1938 786">b. Mediante oficio Ordinario N° 926 del 05 de abril del 2013, la superintendencia del medio ambiente, en uso de sus facultades solicita al Servicio Agrícola y Ganadero de la Regían Metropolitana realizar una actividad de Fiscalización a planta cervecera Kross de Southern Brewing Company S. A. ubicada en el Km. 6,5 del camino El Toro, en la comuna de Curacaví, la cual si bien no tiene un instrumento de gestión ambiental, Mantiene y opera una planta de tratamiento de Riles , generando un total de 25 m³/ día provenientes de lavado de cubas, líneas y equipos de procesos, Riles que son recepcionados y filtrados, realizando separación sólido líquidos, posterior decantación para remoción de sólidos gruesos, para luego acumular en tranque de aireación y neutralización, luego descargando el RIL tratado en una superficie de 0,8 ha, de pradera natural (clase III y IV de capacidad de uso) localizada al nor poniente y sur oriente de la planta.</p> <p data-bbox="222 824 1938 883">c. De acuerdo a lo expresado la SMA solicita verificar lo señalado y emitir informe con la información constatada, incluyendo otros antecedentes de los que se disponga.</p> <p data-bbox="268 922 512 948">Inspección en terreno</p> <p data-bbox="222 987 1938 1110">d. El 24 de abril de 2013, personal de SAG se constituye en la planta cervecera Kross, coordenadas UTM E 299.519 N 6.306.486 (datum WGS 84, huso 19), donde luego de identificarse y explicar los objetivos de la visita se procede a inspeccionar la generación, tratamiento y disposición de RILES de la planta. En el lugar es recibido por el Sr. Asbjon Gerlach Maestro Cervecerero y encargado de la producción quien procede a exponer las instalaciones y sistema de tratamiento.</p> <p data-bbox="222 1149 1938 1240">e. Para los objetivos de la inspección se puede señalar que los RILes provienen del lavado de estanques de elaboración y almacenamiento, utensilios y pisos de las áreas de trabajo más los residuos orgánicos de la producción de cerveza (Fotos 1 del registro fotográfico adjunto), las aguas servidas domésticas poseen un sistema diferente.</p> <p data-bbox="222 1279 1938 1403">f. Los RILes son conducidos, mediante canaletas construidas en el piso de las instalaciones hacia una cámara ubicada en la parte exterior del edificio (foto 2) desde donde se conduce gravitacionalmente a un pozo de bombeo (Foto 3) desde donde se impulsan a un separador parabólico (Foto 4). En el separador parabólico se produce una separación de la parte más gruesa del RIL, la que, según se explicó, se deriva para consumo acumulación donde se produce una aireación forzada (inyección de aire) y la medición y corrección del pH (fotos 6 y 7).</p>

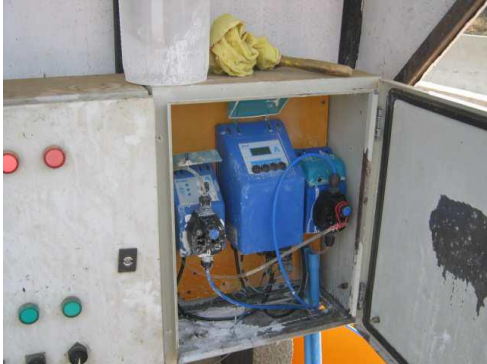
Fotografía 7.	Fecha : 24-05-2013	Fotografía 8.	Fecha : 24-05-2013		
Coordenadas WGS84	Norte: S/I	Este: S/I	Coordenadas WGS84	Norte: S/I	Este: S/I
Descripción Medio de Prueba: Equipo medidor y corrector de pH		Descripción Medio de Prueba: Parte del Área propuesta de riego con aspersores sin evidencias de disposición

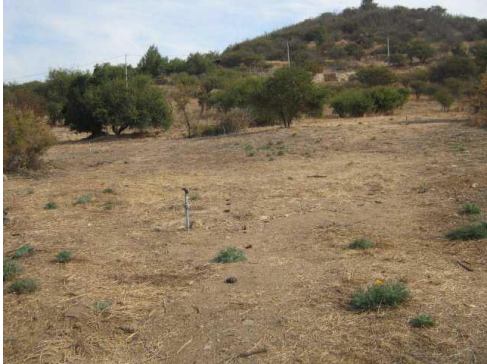
- h. No obstante la existencia de los aspersores y las áreas señaladas en el plano adjunto, en la inspección se constató que el sistema de aspersores no estaba en funcionamiento desde fecha indeterminada, además se pudo constatar que en las áreas señaladas no existían evidencias, desde fecha también indeterminada, de la disposición o aplicación del efluente por medio de aspersión, (fotos 8 y 9) lo que también se constató al observar un aspersor incompleto.

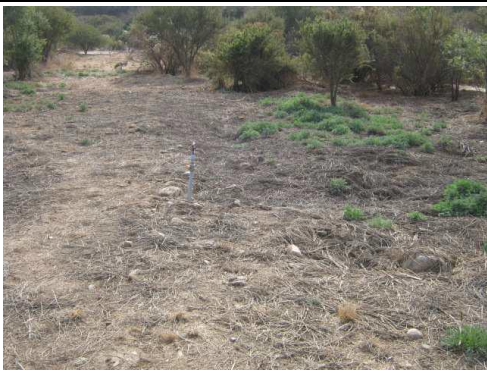
Fotografía 9.	Fecha : 24-05-2013	Fotografía 10	Fecha : 24-05-2013
Coordenadas WGS84	Norte: S/I	Este: S/I	Este: S/I
Descripción Medio de Prueba: Parte del Área propuesta de riego con aspersiones sin evidencias de disposición		Descripción Medio de Prueba: Punto de descarga de efluentes en predio vecino

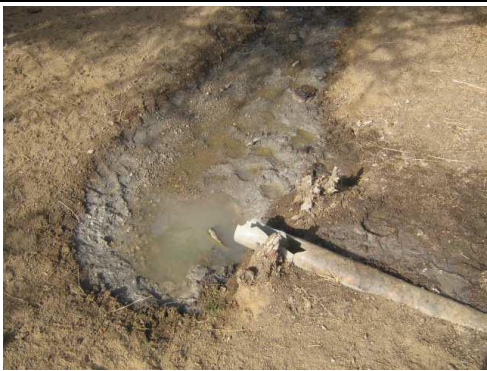
- j. Con el objetivo de verificar lo señalado, se procedió al ingreso al predio, constatándose que el efluente se descargaba en superficie a través de un tubo de PVC En las Coordenadas UTM E 299.513 N 6.306.441 (datum WGS 84, huso 19) según se muestra en Foto 10, desde donde se dejaban correr libremente en los suelos de dicho predio a favor de la pendiente, sin ninguna práctica de contención o distribución hasta el punto E 299.590 N 6.306.486, a través de un bosque de espinos, donde ocurre, presuntamente, infiltración en profundidad y posiblemente bebida de animales (Fotos 11 y 12). Se estima que la capacidad de uso de los suelos afectados podría ser IV o VI.

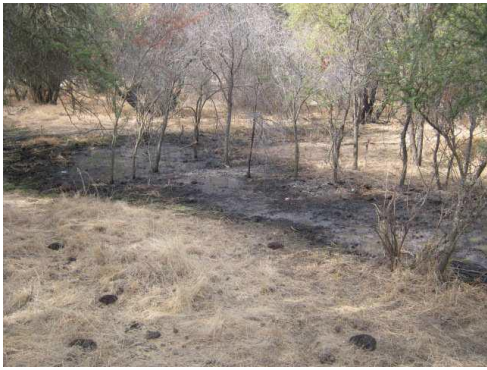
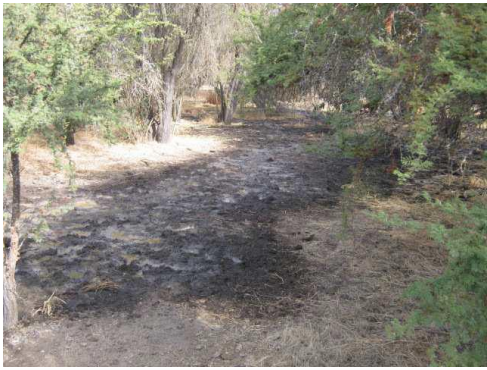
Fotografía 11.	Fecha : 24-05-2013	Fotografía 12.	Fecha : 24-05-2013
Coordenadas WGS84	Norte: S/I	Este: S/I	Este: S/I
Descripción Medio de Prueba: Vista del área de disposición		Descripción Medio de Prueba: Vista del área de disposición

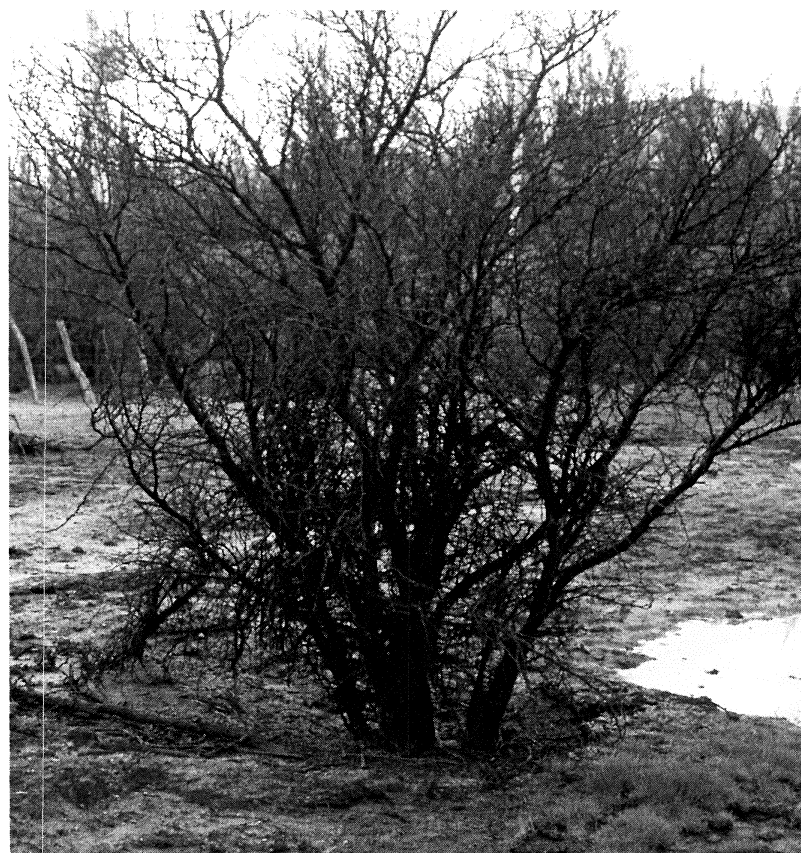
Fotografía 14.

Descripción Medio de Prueba:
"Fotografía 2:Efecto de la aplicación de RILes sobre la vegetación nativa"
