## INFORME DE FISCALIZACIÓN AMBIENTAL

### INSPECCIÓN AMBIENTAL

#### HIDROELÉCTRICA SAN ANDRÉS

DFZ-2013-44-VI-RCA-IA

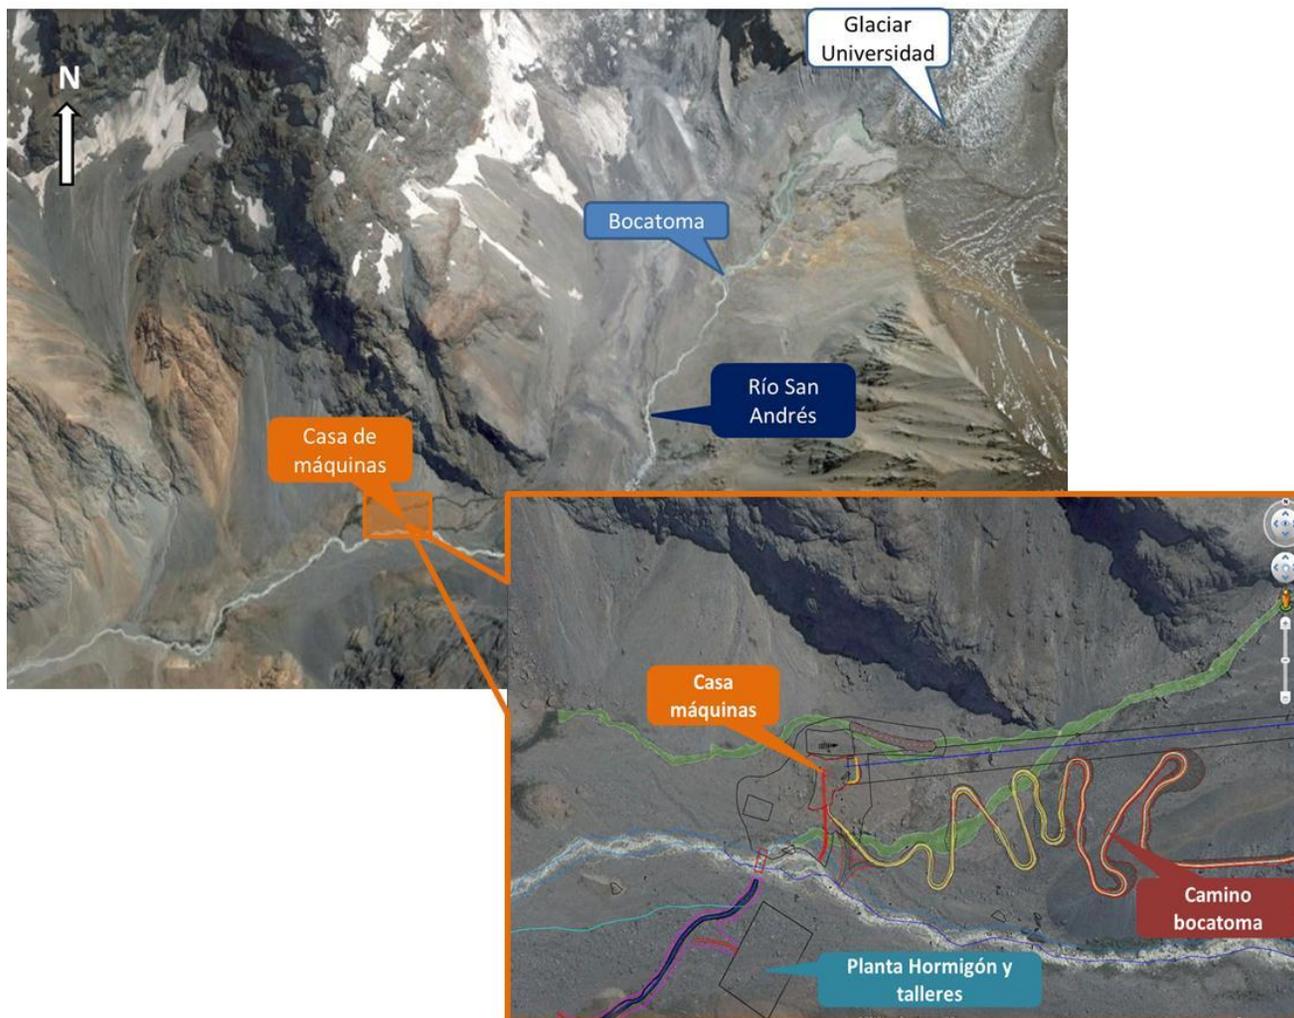
**Figura 3.** Layout del Proyecto (Fuente: basado en planos georeferenciados DIA “Aumento de Potencia Central Hidroeléctrica San Andrés” (2010) en imagen Google Earth 2013).

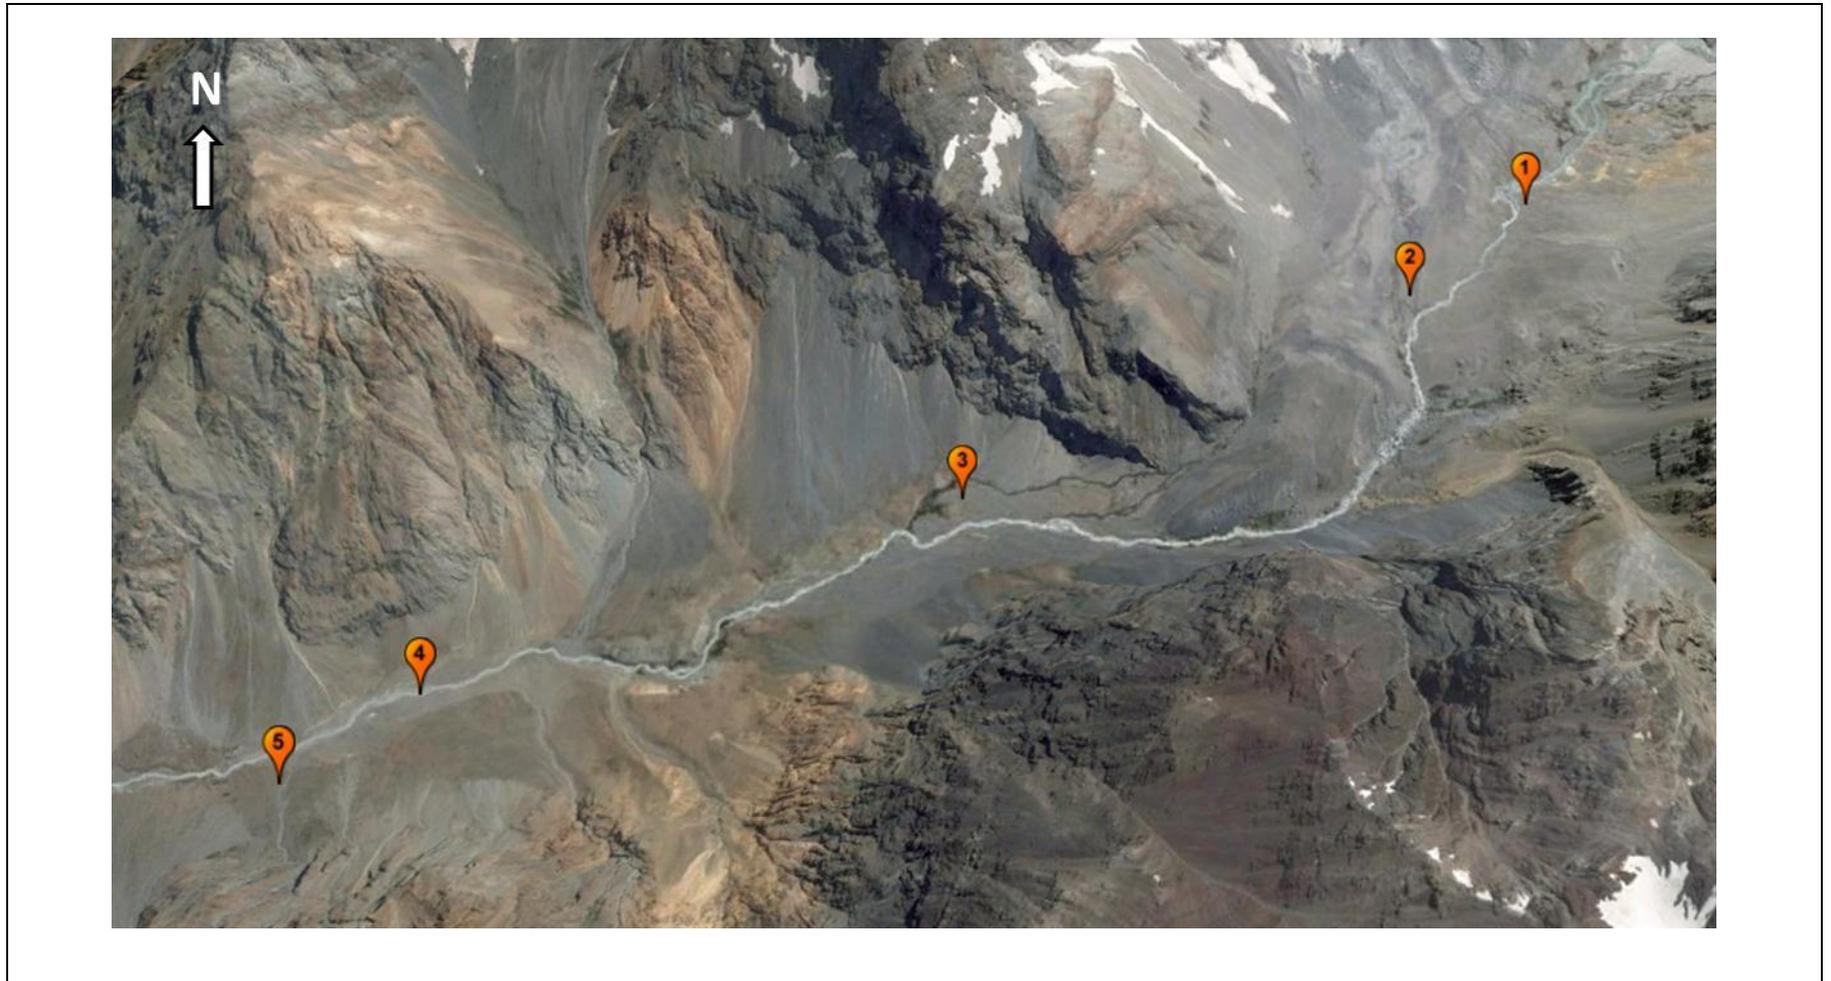
N° de Estación	Coordenadas UTM WGS84		Nombre del sector	Descripción Estación
	Norte	Este		
1	6.153.816 m.	375.321 m.	Bocatoma	Sector bocatoma, tubería FRP, canal de aducción, estanque y rápido de descarga
2	6.153.301 m.	374.782 m.	Sector relocalización 1	Zona de relocalización de llaretillas
3	6.155.504 m.	372.951 m.	Casa máquinas	Bodega respel
4	6.154.570 m.	370.839 m.	Punto descarga	Punto de descarga efluente tratado
5	6.154.157 m.	370.393 m.	Sector relocalización 2	Zona de relocalización de reptiles.

4.3.4. Esquema de Recorrido. (Fuente: Google earth, 2013; Elaboración propia).

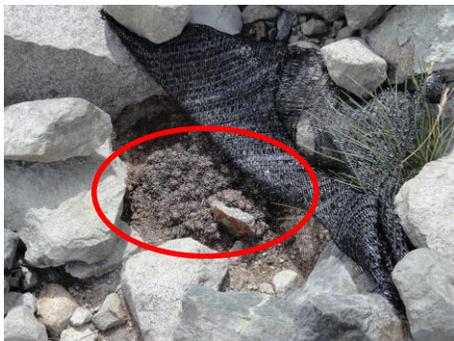
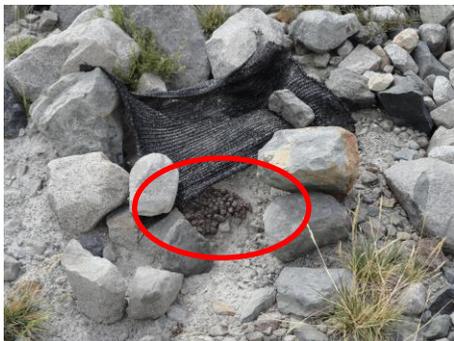
<b>Fotografía 1.</b>	<b>Fecha :</b> 13-03-2013	<b>Fotografía 2</b>	<b>Fecha :</b> 13-03-2013
<b>Coordenadas WGS84</b>	<b>Norte:</b> 6.156.301 m. <b>Este:</b> 374.782 m.	<b>Coordenadas WGS84</b>	<b>Norte:</b> 6.156.301 m. <b>Este:</b> 374.782 m.
<b>Descripción Medio de Prueba:</b> en fotografía se observa llaretilla necrótica.		<b>Descripción Medio de Prueba:</b> en fotografía se observa llaretilla necrótica.

N° Hecho Constatado	Materia Objeto de Fiscalización	Exigencia Asociada	Descripción de la No Conformidad
1	Afectación de flora y vegetación	<p><u>Considerando 3.4 RCA 227/2010</u>  <i>En cuanto al monitoreo y seguimiento de la relocalización de individuos de llaretilla, el titular implementará las siguientes medidas:</i>  <i>i. Se realizarán inspecciones mensuales durante el primer semestre. Luego se realizarán trimestrales hasta 3 años después de iniciada la relocalización de individuos.</i>  <i>(...) Titular compensará si es necesario, en una proporción de 1:10, dependiendo de la evaluación del prendimiento de los ejemplares plantados, situación que se analizará mediante el monitoreo planificado.</i></p>	<p>Del exámen de la información de los antecedentes entregados por el titular, el monitoreo a las especies relocalizadas se ha realizado durante 2 años desde la relocalización, tiempo que es menor a los 3 años indicados en RCA 227/2010.</p> <p>El titular deberá ampliar los tiempos de monitoreo de especies relocalizadas, de acuerdo a lo señalado en Considerando 3.4 RCA 227/2010. No obstante, podrán realizarse futuras actividades de fiscalización ambiental.</p>

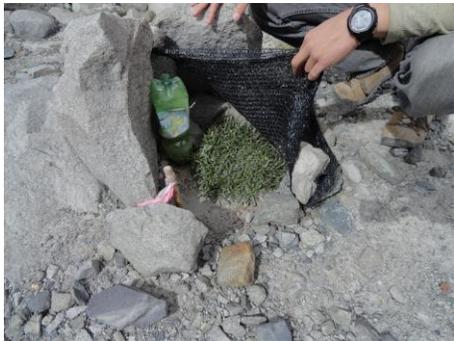
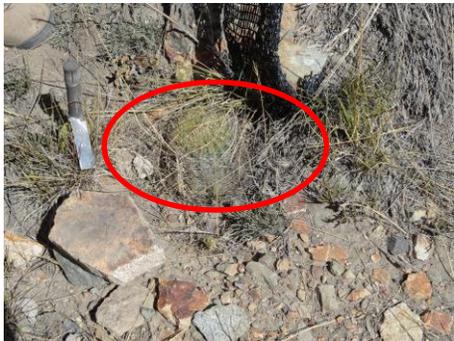
<b>Fotografía 3.</b>	<b>Fecha :</b> 13-03-2013	<b>Fotografía 4.</b>	<b>Fecha :</b> 13-03-2013
<b>Coordenadas WGS84</b>	<b>Norte:</b> 6.156.301 m. <b>Este:</b> 374.782 m.	<b>Coordenadas WGS84</b>	<b>Norte:</b> 6. m. <b>Este:</b> m.
<b>Descripción Medio de Prueba:</b> en fotografía se observa llaretilla en buen estado.		<b>Descripción Medio de Prueba:</b> en fotografía se observa quisquito en aparente buen estado.

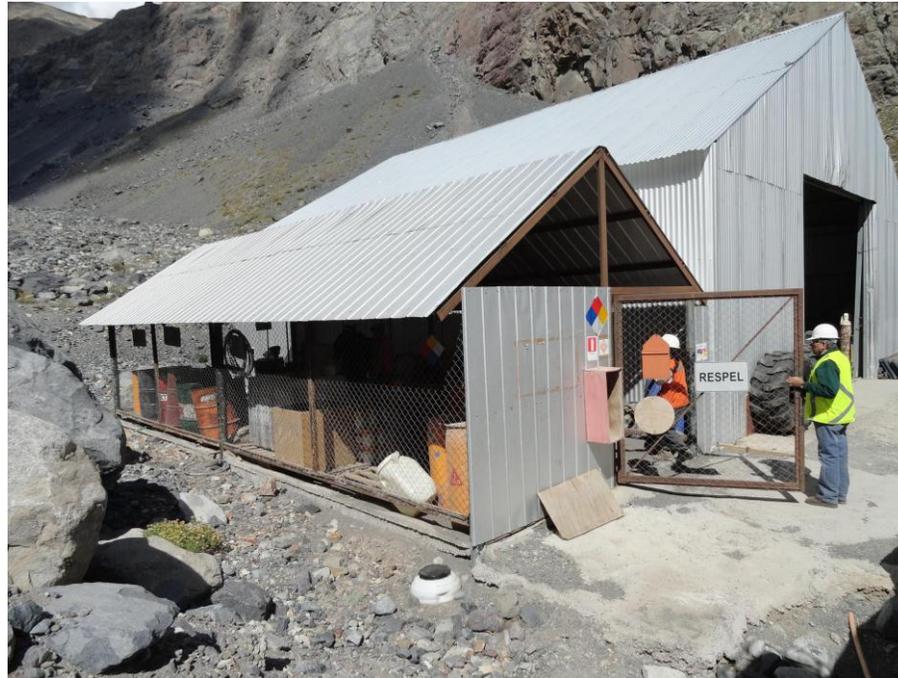
Fotografía 5.

<b>Hechos constatados durante la fiscalización:</b>  a. Durante las actividades de inspección, se visitó el sector de talleres, observándose la bodega de residuos peligrosos, la cual cuenta con señalética exigida por NCh. 2.190. Se observó además que cuenta con piso de hormigón resistente al agua, pretil de contención de hormigón, cierre perimetral, techumbre de protección para las condiciones climáticas del lugar.  b. Adicionalmente se visitó bodega de residuos peligrosos ubicada en sala de máquinas. En esta se observó el almacenamiento de guaiques y tambor de 200 L. de aceite usado.  c. Durante el desarrollo de la actividad de inspección se solicitó al titular Documentos que indiquen trazabilidad de Residuos peligrosos y no peligrosos. Al respecto, mediante carta ingresada con fecha 17 de diciembre del 2013, el Sr. Jorge Luis Decurgez representante legal de Hidroeléctrica San Andrés (Anexo 2), hace entrega de Certificados N° 007 y N° 013 del Relleno Sanitario La Yesca (Anexo 7). Del exámen de información realizado, se aprecia que los certificados corresponden a la disposición final de residuos asimilables a domésticos para los meses de enero y febrero 2007. Adicionalmente, hace entrega de Certificado de retiro de residuos

Descripción Medio de Prueba: en fotografía se observa una sección del cerco alrededor de estanque.
