INFORME DE FISCALIZACIÓN AMBIENTAL

INSPECCIÓN AMBIENTAL

CAROZZI S.A Planta Teno

DFZ-2013-49-VII-RCA-IA

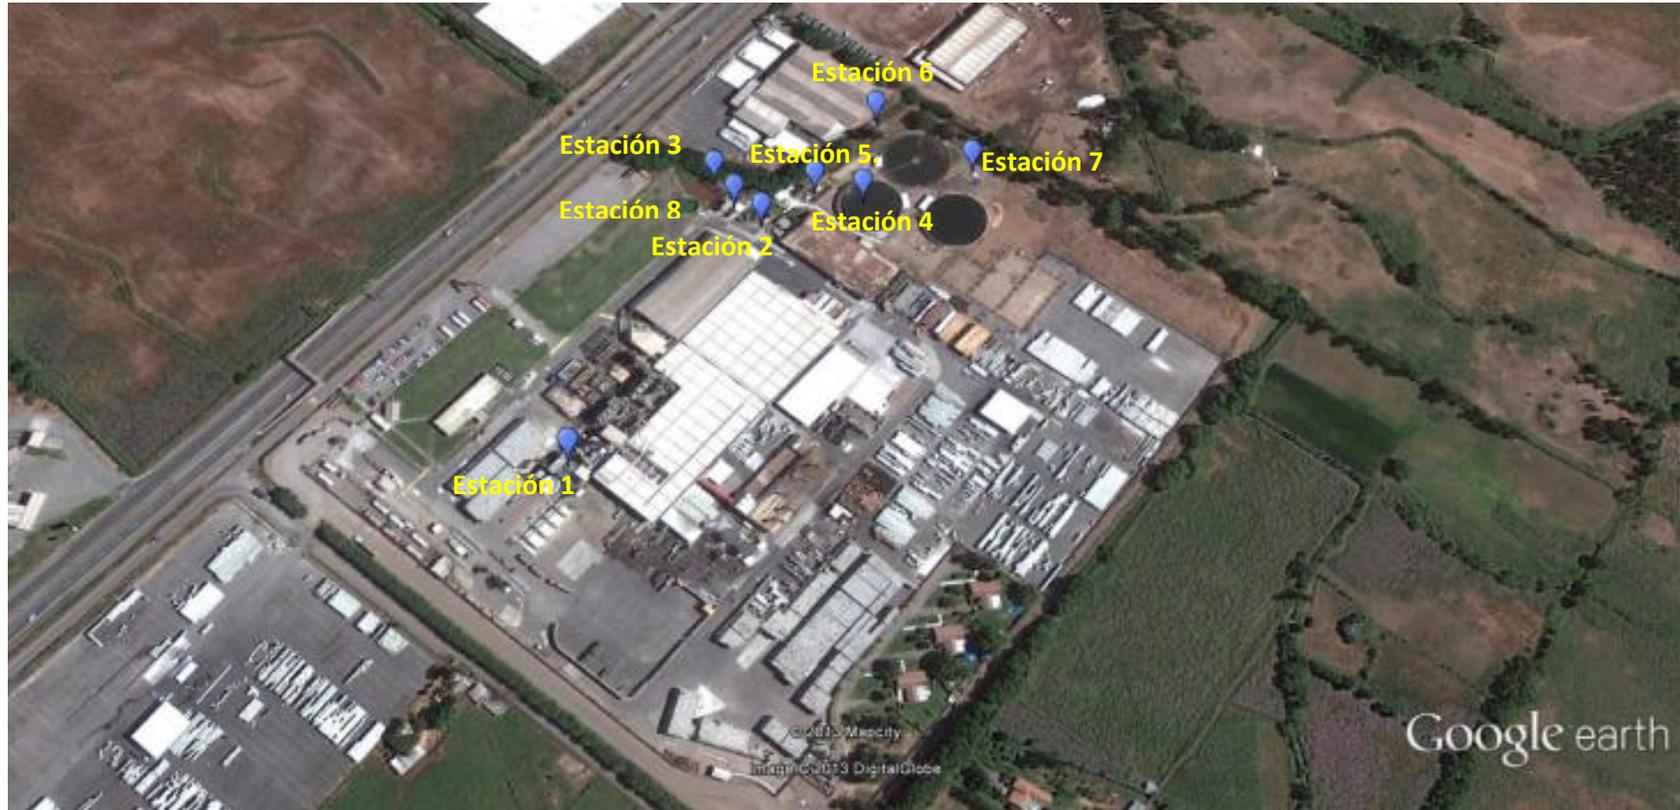
Fig.4. Planta de Pasta y Pulpa. Fuente (imagen Google 1/11/2011)

N° de Estación	Coordenadas UTM WGS84		Nombre del sector	Descripción Estación
	Norte	Este		
1	6.138.618	304.366	Pretratamiento Sur.	Zona donde se ubica el sistema de pretratamiento de riles que cuenta con un hidrociclón y sedimentadores.
2	6.138.801	304.473	Cámara de Rejas.	Sistema de separación de sólidos provenientes en los riles.
3	6.138.837	304.439	Pretratamiento Norte.	Compuesto por un equipo DAF y un filtro de prensa.
4	6.138.823	304.542	Tratamiento Biológico.	Consiste en dos estanques circulares conectados en serie a los que se les inyecta aire.
5	6.138.830	304.508	Sistema de Cloración.	Estanque de cloración donde se dosifica una solución de cloro por medio de bombas dosificadoras.
6	6.138.879	304.553	Punto de Descarga de Riles Tratados.	Descarga de riles tratados al Canal Cerrillos 22.
7	6.138.848	304.616	Planta de Tratamiento de Aguas Servidas.	Funcionamiento de una planta compacta de lodos activados.

8	6.138.817	304.455	Sistema de Manejo de Lodos.	La separación de sólidos (deshidratación) se realiza a través de dos decanter.
9	6.138.305	304.528	Área Estacionamiento de Camiones.	Área pavimentada ocupada por camiones la que posee un sistema de captación de residuos líquidos y pozo de acumulación.
10	6.138.485	304.315	Pretratamiento.	Sistema primario de separación sólido/líquido.
11	6.138.484	304.320	Planta de Tratamiento de Aguas Servidas.	Sistema consistente en planta compacta de lodos activados.
12	6.138.364	304.132	Generación de residuos sólidos.	Los residuos sólidos son generados en área de recepción y lavado de fruta área de proceso pretratamiento y decanter.
13	6.138.838	304.670	Punto de descarga.	La descarga de riles es al canal Cerrillos 22.
14	6.138.811	304.672	Planta de Tratamiento de Riles.	Tratamiento biológico ubicado al lado norte de la Planta de pasta de tomate.

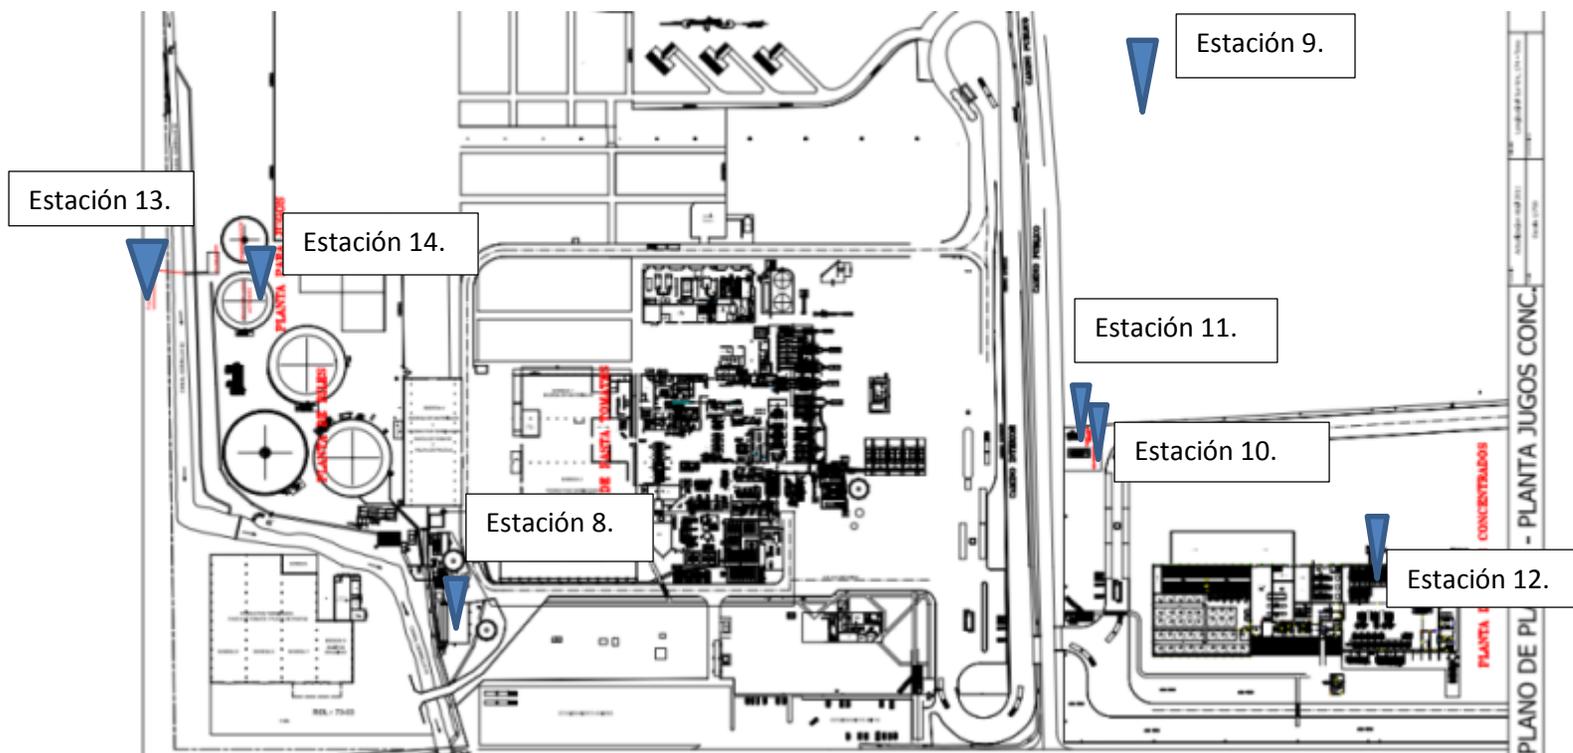
Fig. 5. Planta de jugos concentrados (Fuente: DIA planta de Jugos Concentrados)

Nota: Las estaciones 8 a 14 son representadas mediante diagrama, ya que no hay imagen satelital de la instalación construida.

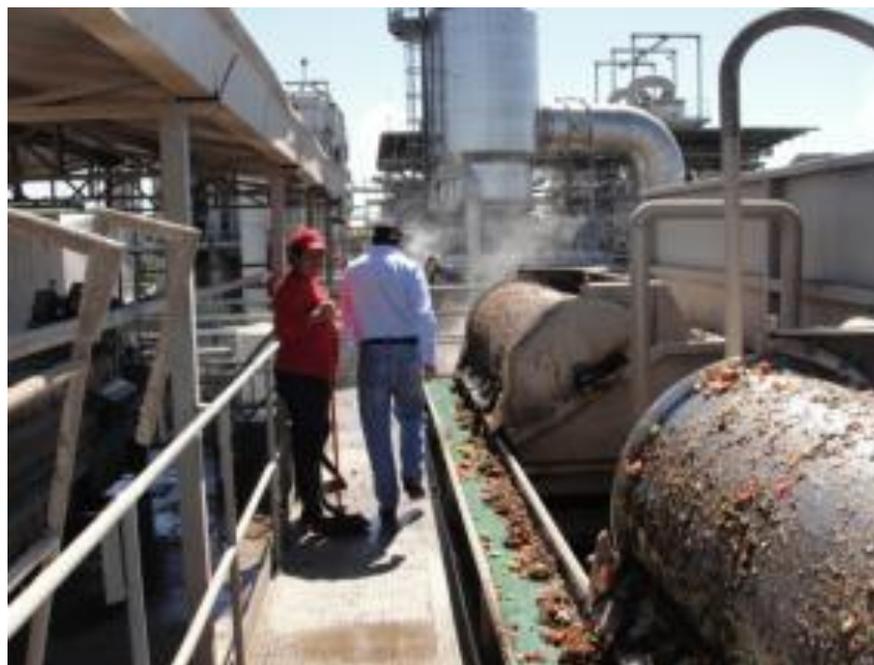
Fotografía 1.

Número de Hecho Constatado: 1	Estación: 1
<p>Exigencia: RCA N° 143/2008 Considerando 3.2.1. Pretratamiento Sur.</p> <p>Esta área consta de 4 tamices rotatorios que retiran los sólidos gruesos de los riles generados en las operaciones de vaciado y selección (hojas, ramas y restos de tomates y frutas), 2 sedimentadores gravitacionales que remueven los sólidos de menor tamaño (principalmente tierra) y un pozo de recepción, desde donde se toman las aguas para recirculación a vaciado y por rebalse se derivan a la planta de tratamiento.</p>	
<p>Hecho(s) constatado(s) durante la fiscalización: Al momento de la inspección, el pretratamiento sur funcionaba con uno de los dos sedimentadores más un hidrociclón, además del resto de los equipos de separación.</p>

Descripción de Medio de Prueba: En la fotografía se observan los tamices rotatorios.

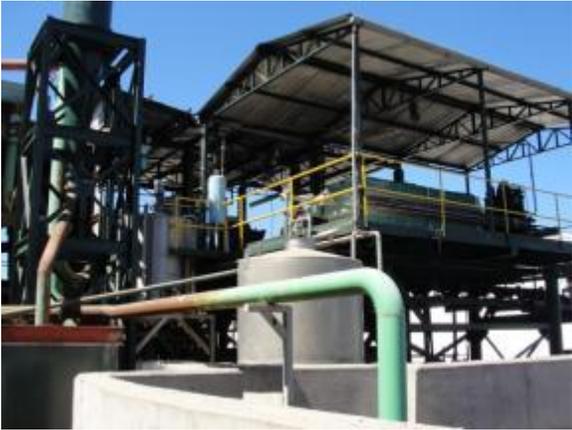
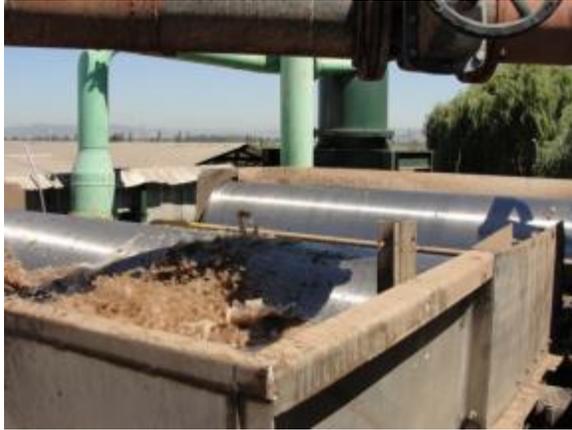
Fotografía 2.	Fecha : 21 febrero 2013	Fotografía 3.	Fecha : 21 febrero 2013
----------------------	--------------------------------	----------------------	--------------------------------

El equipo DAF y el filtro prensa en el pretratamiento norte no se encontraban operando, los residuos líquidos luego de pasar por dos filtros rotatorios son enviados directamente al tratamiento biológico, previamente pasa por un hidrociclón.

Descripción Medio de Prueba: En la fotografía se aprecia el pretratamiento norte.	Descripción Medio de Prueba: En la fotografía se aprecia el filtro rotatorio.
--	--

N° Hecho Constatado	Materia Objeto de Fiscalización	Exigencia Asociada	Descripción de la No Conformidad
1	Manejo de Residuos Industriales Líquidos	<p>RCA N° 143/2008. Considerando 3.2.1. Pretratamiento Sur.</p> <p>Esta área consta de 4 tamices rotatorios que retiran los sólidos gruesos de los riles generados en las operaciones de vaciado y selección (hojas, ramas y restos de tomates y frutas), 2 sedimentadores gravitacionales que remueven los sólidos de menor tamaño (principalmente tierra) y un pozo de recepción, desde donde se toman las aguas para recirculación a vaciado y por rebalse se derivan a la planta de tratamiento.</p>	<ul style="list-style-type: none"> • Al momento de la inspección, el pretratamiento sur funcionaba con uno de los dos sedimentadores. • El hidrociclón constatado durante la inspección, no se encuentra indicado dentro de la RCA N° 143/2008.
2	Manejo de Residuos Industriales Líquidos	<p>RCA N° 143/2008. Considerando 3.2.4.- Pretratamiento Norte.</p> <p>Esta etapa se alimenta con las mismas aguas almacenadas en el pozo de recepción de la planta biológica, desde allí una bomba succiona una parte del agua que llega y la envía hacia un equipo DAF compuesto por un sistema de compresión y difusión de aire y un sedimentador cilindro-cónico que cumple con la función de separar el agua de los sólidos, para la extracción de sólidos suspendidos. Al igual que el pretratamiento Sur el objetivo es abatir los sólidos suspendidos para mejorar el comportamiento de los sistemas biológicos posteriores.</p> <p>Los lodos separados pasan a un filtro prensa donde se genera un queque con un 30% estimado de sólidos y las aguas clarificadas se devuelven al pozo de recepción.</p>	<ul style="list-style-type: none"> • El equipo DAF y el filtro prensa en el pretratamiento norte no se encontraban operando.

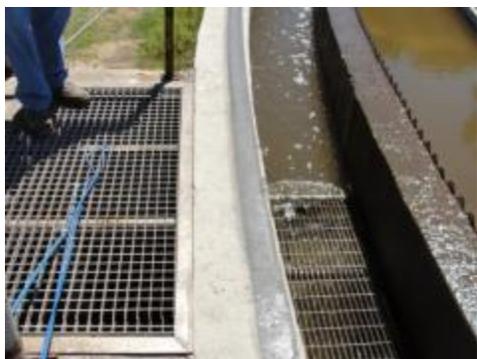
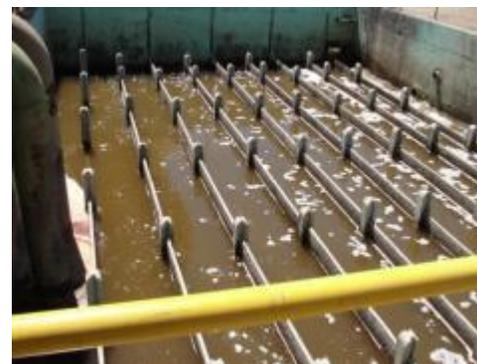
<p>Hecho(s) constatado(s) durante la fiscalización:</p> <ul style="list-style-type: none"> a. La aplicación de cloro se realizaba en forma automática, por medio de una bomba dosificadora, pero no se evidenció la presencia de un sistema automático de control de cloro residual. b. Mediante los certificados de cumplimiento SISS de los meses de diciembre de 2012 y enero de 2013 (anexo 2), se constata el cumplimiento del valor de descarga menor a 1000 NMP/100ml de coliformes fecales. c. Se constata la existencia de un medidor de caudal ubicado previo a la descarga, este indicaba un valor de 680 m³/hr. 	
Registros

Fotografía 4.		Fecha : 21 febrero 2013		Fotografía 5.		Fecha : 21 febrero 2013	
Coordenadas WGS84	Norte: 6.138.827	Este: 304.508		Coordenadas WGS84	Norte: 6.138.827	Este: 304.508	
Descripción Medio de Prueba: Sistema de cloración en funcionamiento.				Descripción Medio de Prueba: Estanque de contacto.

N° Hecho Constatado	Materia Objeto de Fiscalización	Exigencia Asociada	Descripción de la No Conformidad
3	Manejo de Residuos Industriales Líquidos	<p>RCA N° 143/2008 considerando 3.2.8.- Cloración.</p> <p>El agua que sale del clarificador se une a las aguas servidas tratadas e ingresan en conjunto a un estanque de cloración donde se dosifica una solución de cloro por medio de bombas dosificadoras.</p> <p>Para asegurar un nivel mínimo de cloro residual a la salida, las bombas dosificadoras están conectadas a un sistema de control que mide el contenido de cloro al final del estanque y aumenta o disminuye su dosificación según sea necesario. La instalación de este equipo permite asegurar que en todo momento el valor de descarga será menor a 1.000 [NMP/100 mil].</p>	<ul style="list-style-type: none"> • No se evidenció la presencia de un sistema automático de control de cloro residual en la etapa de cloración.

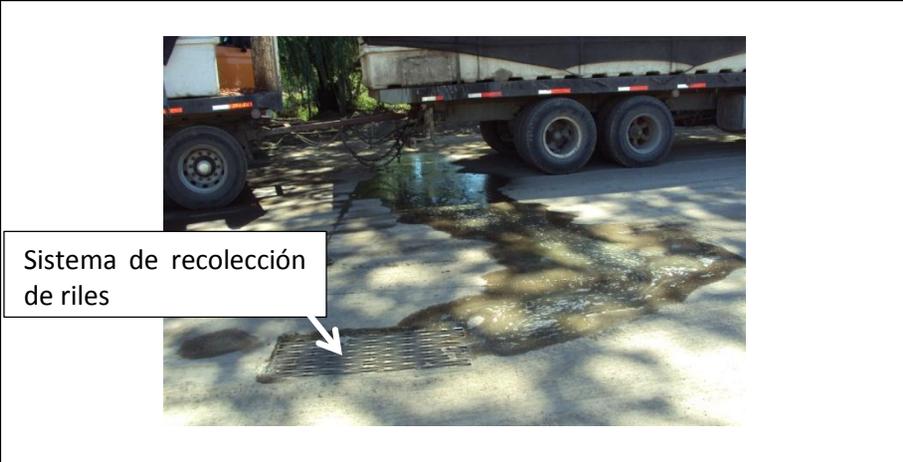
Número de Hecho Constatado: 4	Estación: 9
<p>Exigencia: RCA N° 154/2011. Considerando 3.1.1.-Planta de Jugos concentrados. Se propone pavimentar 1,6 Ha. para usarlos como estacionamiento de este tipo de camiones (el terreno completo es de 5,8 Ha.) y así conducir los potenciales vertidos hacia canaletas y de allí a un pozo que permita retirar el líquido acumulado y llevarlo a través de camiones lipiafosa al pozo de elevación de Riles de la Planta nueva para que sean tratados. Junto con esto se instalarán baños sin ducha para los choferes, cuyas aguas serán acumuladas en un pozo para desde allí llevarlas con camiones hasta el pozo de elevación de aguas servidas en la fábrica de jugos.</p>	
<p>Hecho(s) constatado(s) durante la fiscalización: Se constató en el área de estacionamiento de camiones, lo siguiente:</p> <ol style="list-style-type: none"> 1. Existencia de área pavimentada ocupada por camiones. 2. Existencia de un sistema de captación de residuos líquidos y conducción en área pavimentada y pozo de acumulación. 3. Presencia de camiones cargados estacionados en área sin pavimentar y acumulación de residuos líquidos en este sector. 4. Existencia de baños químicos y una ducha artesanal ubicada sobre canal ubicado al lado poniente del área de estacionamiento.

Fotografía 6. Fecha : 21 febrero 2013
Descripción Medio de Prueba: Sistema de recolección de riles en patio pavimentado.

4	Manejo de Residuos Industriales Líquidos	<p>RCA N° 154/2011. Considerando 3.1.1.-Planta de Jugos concentrados.</p> <p>Se propone pavimentar 1,6 Ha. para usarlos como estacionamiento de este tipo de camiones (el terreno completo es de 5,8 Ha.) y así conducir los potenciales vertidos hacia canaletas y de allí a un pozo que permita retirar el líquido acumulado y llevarlo a través de camiones lipiafosa al pozo de elevación de RILes de la Planta nueva para que sean tratados.</p> <p>Junto con esto se instalarán baños sin ducha para los choferes, cuyas aguas serán acumuladas en un pozo para desde allí llevarlas con camiones hasta el pozo de elevación de aguas servidas en la fábrica de jugos.</p>	<ul style="list-style-type: none"> • En área sin pavimentar se constata la presencia de camiones estacionados y acumulación de residuos líquidos. • Existencia de una ducha artesanal ubicada sobre canal ubicado al lado poniente del área de estacionamiento.

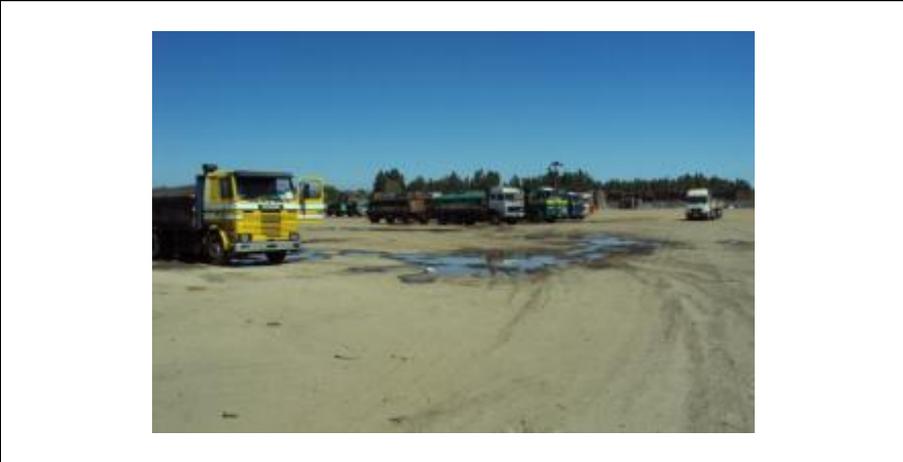
Fotografía 7. Fecha : 21 febrero 2013
Descripción Medio de Prueba: Acumulación de riles en zona no pavimentada.

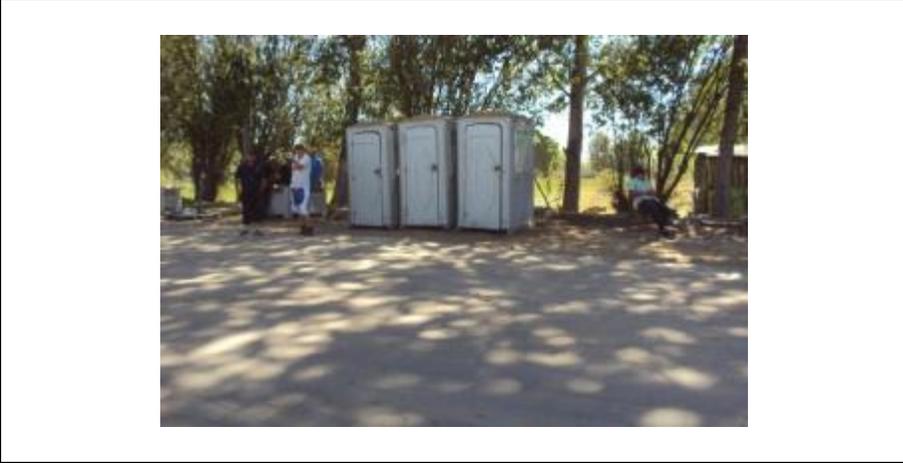
Fotografía 8. Fecha : 21 febrero 2013
Descripción Medio de Prueba: Baños químicos.

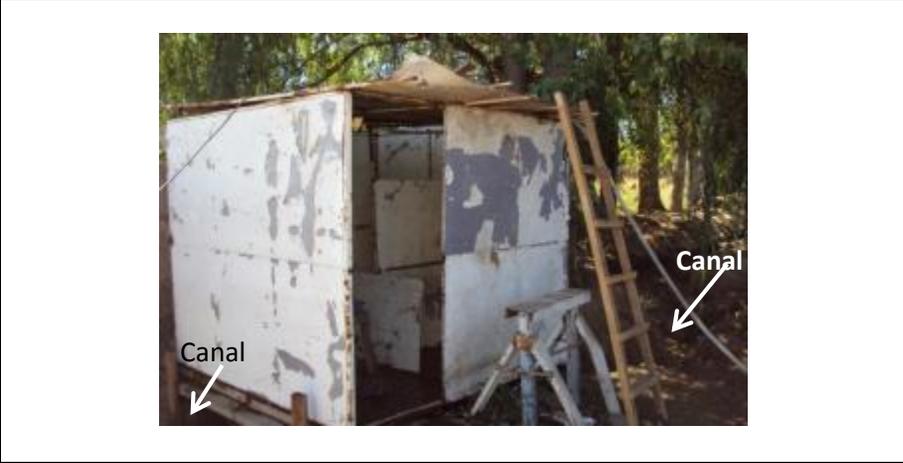
Fotografía 9. Fecha : 21 febrero 2013
Descripción Medio de Prueba: Ducha artesanal dispuesta sobre un canal.

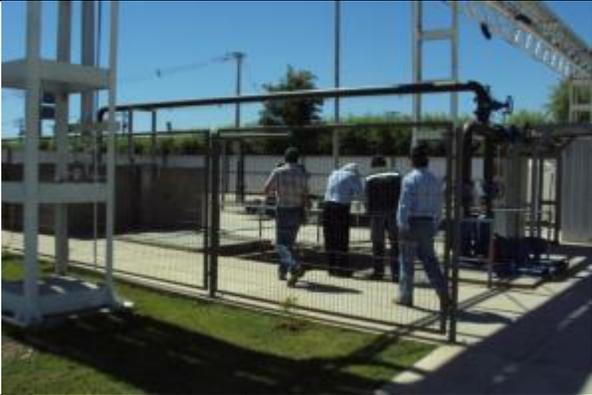
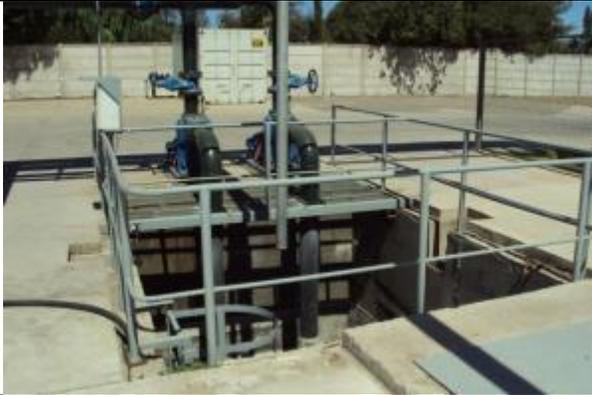
1. El pretratamiento se encuentra funcionando al interior del recinto de la Planta de jugos.
2. No se encuentra implementado el sistema de neutralización de riles en el pretratamiento.

3. Los riles luego de la separación de sólidos gruesos son impulsados hasta el tratamiento biológico ubicado al lado norte de la Planta de pasta de tomate en las coordenadas 6.138.811 N; 304.672 E.

Fotografía 10.	Fecha : 21 febrero 2013	Fotografía 11.	Fecha : 21 febrero 2013
Coordenadas WGS84	Norte: 6.132.485	Este: 304.286	
Descripción Medio de Prueba: En la fotografía se aprecia el sistema de pretratamiento de la Planta de jugos.		Descripción Medio de Prueba: En la fotografía se aprecia el sistema de Impulsión a tratamiento biológico.

N° Hecho Constatado	Materia Objeto de Fiscalización	Exigencia Asociada	Descripción de la No Conformidad
5	Manejo de Residuos Industriales Líquidos	<p>RCA N° 154/2011. Considerando 3.2.2.3.- Generación y manejo de Residuos Líquidos industriales (RILes).</p> <p>RILes de proceso corresponden a las aguas generadas en el proceso de elaboración de jugos concentrados, en los subprocesos de lavado y limpieza de materia prima, prensado y lavado de equipos. Estas descargas serán tratadas en una Planta de Riles (PTR), que consta de una primera etapa donde se realizará un pretratamiento primario de separación sólido/líquido, ubicada en el predio donde se instalará la fábrica de jugos concentrados y una etapa de tratamiento biológico que se ubicará aledaña a la planta de tratamiento de riles de la planta de pasta de tomates, la cual consiste en un reactor de lodos activados, un sedimentador y una centrífuga para el manejo de los lodos.</p> <p>El pretratamiento considera un sistema de separación de sólidos y un pozo de 150 m³ para la neutralización de los Riles, desde donde se impulsarán hacia la etapa biológica de la planta de tratamiento.</p> <p>El sistema biológico está compuesto por un reactor aeróbico de 5.500 m³ y un sedimentador de 1.900 m³ aproximadamente.</p> <p>El nivel de oxígeno en cada reactor se ajusta mediante un sistema formado por una sonda que detecta el contenido de oxígeno disuelto y un regulador que arranca o detiene los sopladores en función de los niveles de oxígeno presentes en los estanques.</p> <p>El líquido clarificado pasa a un clorador para disminuir el contenido de microorganismos. Una vez sanitizadas, el RIL tratado se une con las aguas limpias de proceso y con las aguas servidas tratadas para ser descargadas al Canal de regadío Cerillos 22.</p>	<ul style="list-style-type: none"> • No se encuentra implementado el sistema de neutralización de riles en el pretratamiento. • En la etapa de cloración, la bomba dosificadora de cloro no se encontraba funcionando.

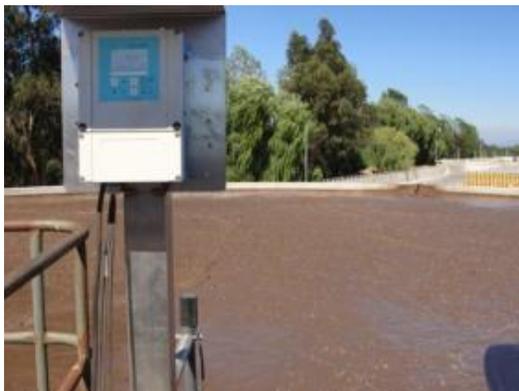
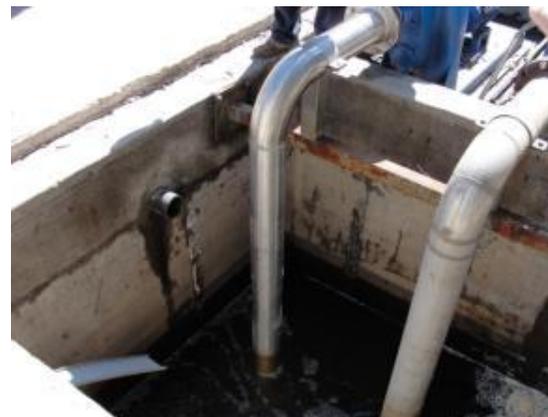
4. El tratamiento biológico se compone de un estanque de aireación y sedimentador, funcionando. El estanque de aireación cuenta con sonda para la medición del oxígeno disuelto.

5. En la etapa de cloración, la bomba dosificadora de cloro no se encontraba funcionando.
6. Los residuos líquidos tratados confluyen a una cámara colectora donde se mezclan con las aguas servidas tratadas.

Fotografía 12.	Fecha : 21 febrero 2013	Fotografía 13.	Fecha : 21 febrero 2013
Descripción Medio de Prueba: En la fotografía se observa el estanque de aireación en funcionamiento.		Descripción Medio de Prueba: En la fotografía se observa la cámara colectora de Riles y Aguas servidas tratadas.

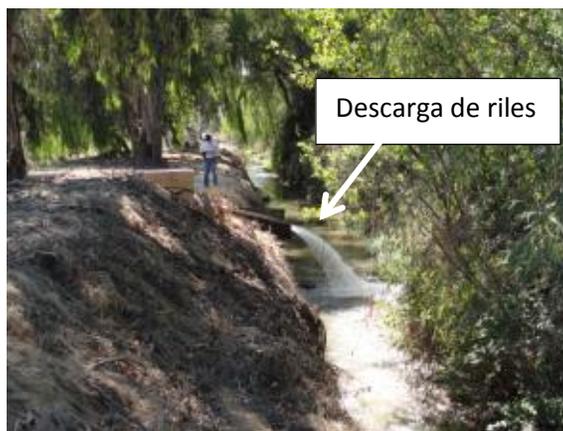
8. El punto de descarga de riles tratados se localiza en las coordenadas 6.138.838 N; 304.670 E, en canal Cerrillos 22.

Fotografía 14.	Fecha : 21 febrero 2013	
Coordenadas WGS84	Norte: 6.138.838	Este: 304.670
Descripción de Medio de Prueba: En la fotografía se aprecia la descarga a Canal Cerrillos 22.

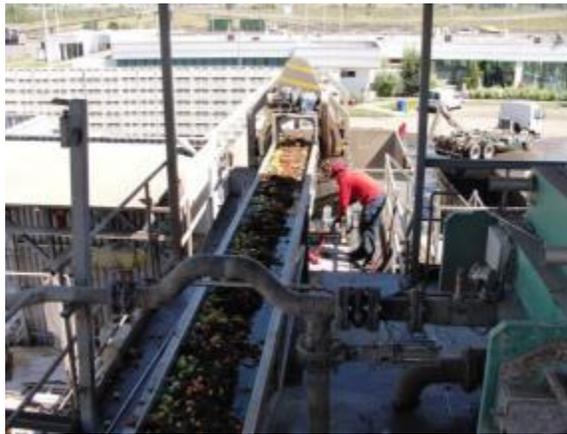
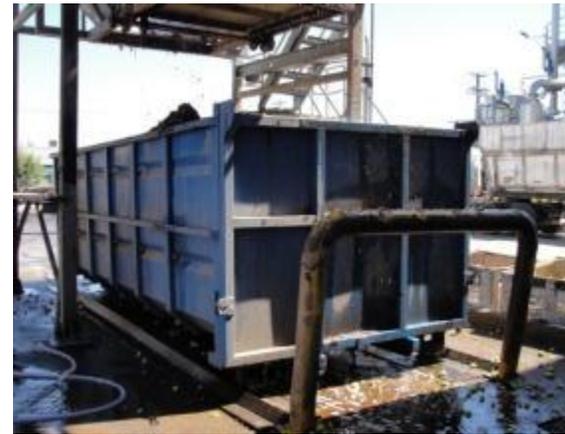
Hecho(s) constatado(s) durante la fiscalización: a. Se observó la generación de residuos sólidos en el sistema de pretratamiento Sur (residuos orgánicos compuestos de restos de frutos, hojas, etc.); en barras del filtro de prensa; en cámara de rejillas y filtro rotatorios (residuos orgánicos) y en los decanter (lodos provenientes del sistema biológico). La totalidad de los residuos eran dispuestos en contenedores para su traslado a destino final. b. Según lo informado por el representante de la empresa, Juan Vega, se encuentra pendiente la inspección por parte de la empresa a los receptores de residuos para engorda animal o mejorador de suelo. c. Se realiza análisis de información referente a la documentación solicitada durante la inspección referente a entregar copia de los contratos de los destinos finales para cada uno de los residuos sólidos y autorizaciones sanitarias de disposición final de residuos. De acuerdo a la información presentada se constata lo siguiente: <ul style="list-style-type: none">• Entrega registro de los desechos orgánicos dispuestos entre enero y febrero de 2013 en las empresas Agro Mostazal y Ecomaule S.A.• Entrega registro de disposición de pomasa en sitios identificado bajo las razones sociales : Roberto Letelier, Hacienda Chorombo, Sergio Herrera y Agro Susanita (Ver anexo 4.1.a).• Entrega registro de los lodos dispuestos entre enero y febrero de 2013 en Ecomaule S.A.• Presenta tres resoluciones de autorización de transporte de residuos orgánicos y pomasa correspondientes a Resolución N° 489/2012 de Seremi de

En las fotografías se aprecia el transporte y disposición de residuos en contenedores.

N° Hecho Constatado	Materia Objeto de Fiscalización	Exigencia Asociada	Descripción de la No Conformidad
8	Manejo de Residuos Solidos	<p>RCA N° 143/2008 considerando 3.3.3.- Generación de Residuos Sólidos. Los residuos sólidos provenientes de la operación de la PTR.....</p> <p>...El compromiso de Agrozzi es y será utilizar exclusivamente los servicios de <u>transporte y disposición de aquellas empresas que cuenten con la autorización del SEREMI del Salud de la VII Región para manejar y/o disponer cada uno de los tipos de residuos</u> que generará el proyecto.</p> <p>Es de interés de la empresa privilegiar la entrega de sólidos a alimentación animal, compostación y/o uso como mejorador de suelos en la medida que existan en la zona empresas y/o lugares que cumplan con los requisitos de la autoridad para recibir este tipo de residuos.</p>	<ul style="list-style-type: none"> • Presenta una resolución de autorización de transporte de residuos orgánicos y pomasa correspondientes a Resolución N° 489/2012 de Seremi de Salud de Región del Lib. General Bernardo O’Higgins y de acuerdo a lo señalado en la RCA “El compromiso de Agrozzi es y será utilizar exclusivamente los servicios de transporte y disposición de aquellas empresas que cuenten con la autorización del SEREMI del Salud de la VII Región para manejar y/o disponer cada uno de los tipos de residuos que generará el proyecto”. • Del total de documentación presentada por Carozzi S.A para justificar la disposición o recepción de sus residuos en predios de terceros debidamente autorizados para tal fin, sólo cinco (5) de un total de once (11) documentos, corresponden a resoluciones otorgadas por la autoridad sanitaria de Región del Maule, los restantes seis (6) documentos presentados, corresponden a contratos simples los cuales no están asociados o no presentan su respectiva autorización sanitaria para la disposición de residuos.
