INFORME DE FISCALIZACIÓN AMBIENTAL

INSPECCIÓN AMBIENTAL

“TRANQUE DE RELAVES EL MAURO”

DFZ-2013-506-IV-RCA-IA

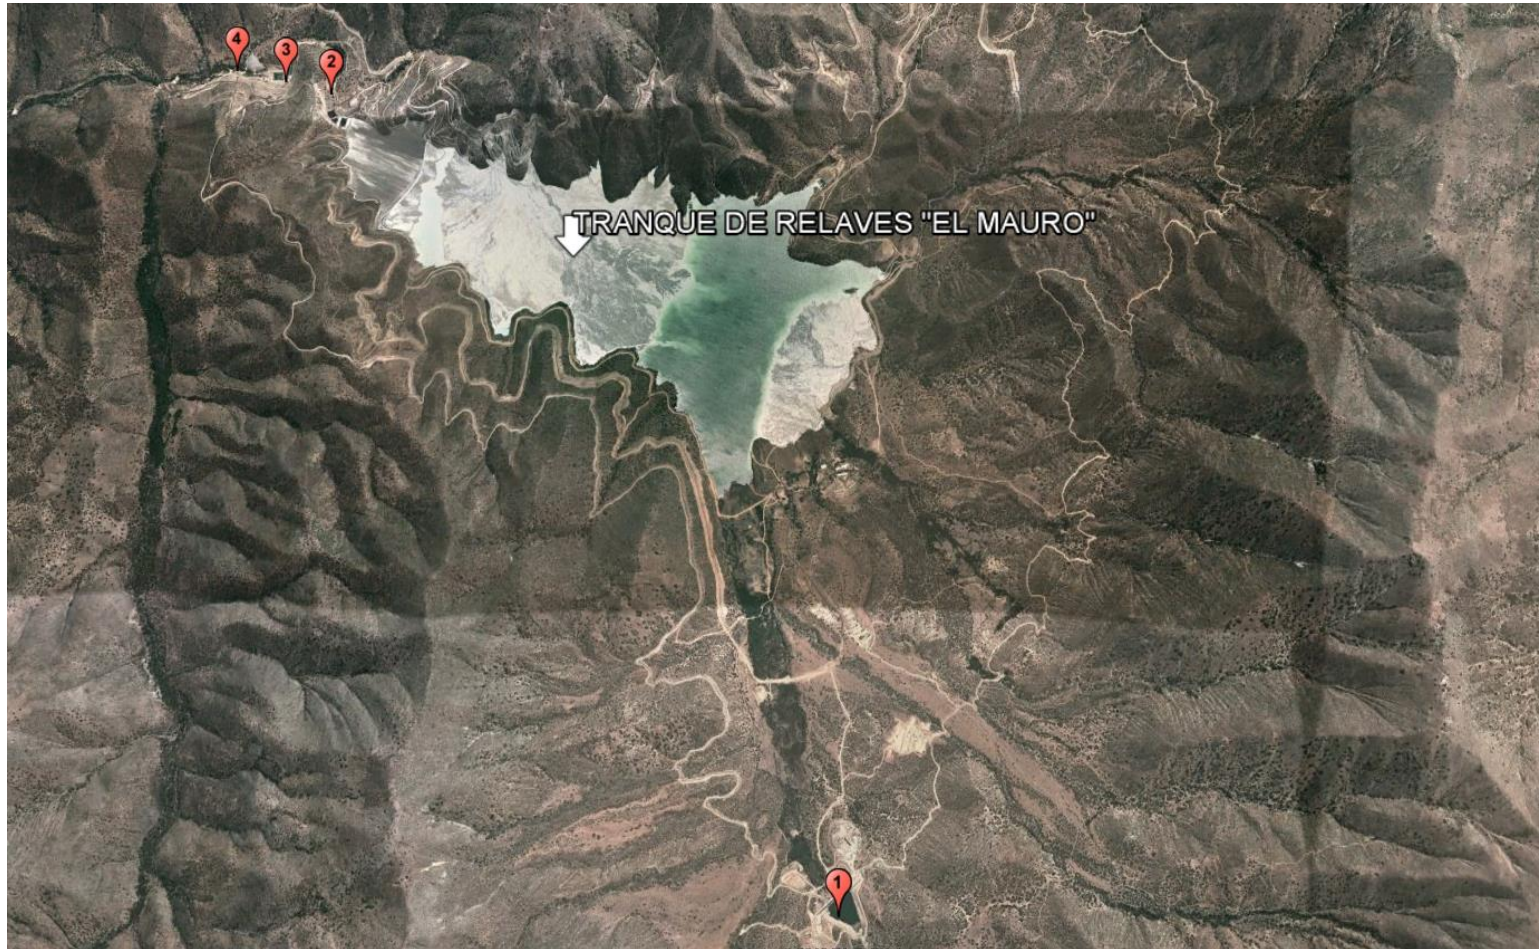
Figura 4. Esquema del Recorrido (Fuente: ArcGis Explorer, 2013)

N° de Estación	Coordenadas UTM WGS84		Nombre del sector	Descripción Estación
	Norte	Este		
1	6.457.637	309.852	Embalse de Cola.	Embalse de acumulación de aguas.
2	6.463.246	306.158	Sistema de Drenes.	Sistema de drenes para captación y control de infiltraciones del muro del tranque de relaves.
3	6.463.345	305.818	Piscinas Colectoras.	Piscinas colectoras y de manejo de aguas captadas por el sistema de drenes.
4	6.463.431	305.455	Punto de restitución al estero Pupío.	Punto de restitución de las aguas acumuladas en el embalse de cola al estero Pupío.

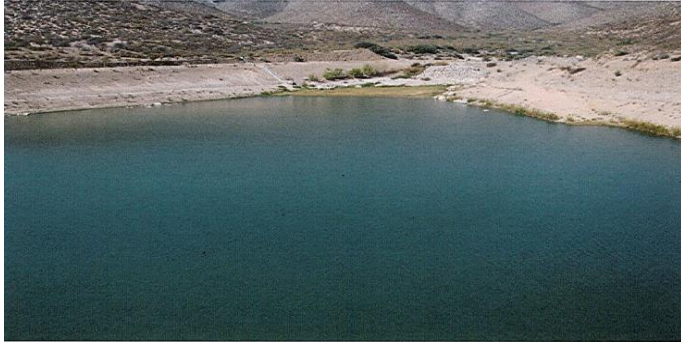
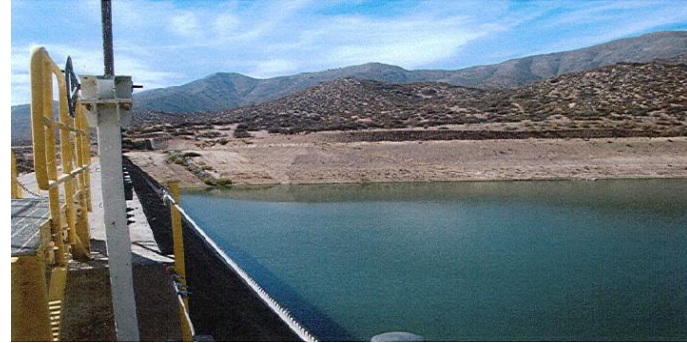
Fotografía 1.	Fecha : 29-04-2013.		Fotografía 2.	Fecha : 29-04-2013.	
Coordenadas WGS84	Norte: 6.457.637.	Este: 309.852.	Coordenadas WGS84	Norte: 6.457.637.	Este: 309.852.
Descripción Medio de Prueba: En la fotografía se observa una vista general del embalse de cola con acumulación de agua en su interior.			Descripción Medio de Prueba: En la fotografía se observa una vista general adicional del embalse de cola con acumulación de agua en su interior.

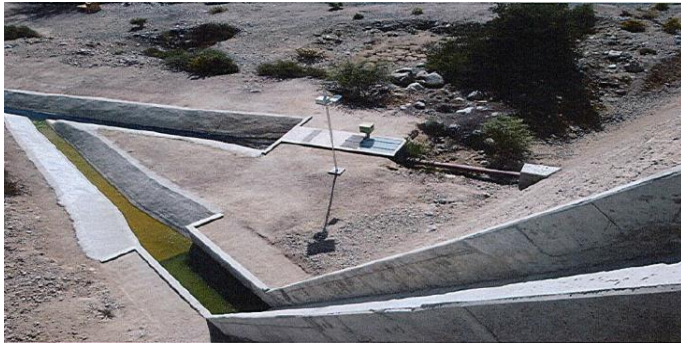
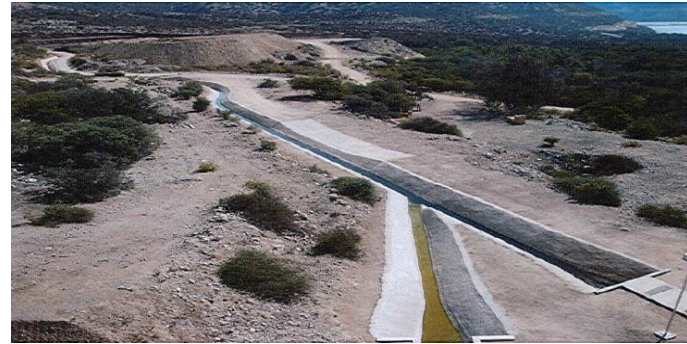
Hechos constatados durante la fiscalización: <ol style="list-style-type: none">Se constató la entrega de aguas desde el embalse de cola del tranque de relaves “El Mauro” hacia el canal de desvío de aguas poniente y su restitución al estero Pupío, aguas abajo de la faena.De acuerdo a lo indicado por el Sr. Manuel Acuña, responsable de la Inspección por parte de Minera Los Pelambres, el volumen de aguas almacenadas en el embalse de cola era de 89.987 m³ al día 23-04-2013 y el caudal de restitución al estero Pupío era de 4 l/s.Durante la actividad de inspección se solicitó al Titular remitir presentación del manejo de aguas naturales asociada a la restitución al cauce del estero Pupío, en donde se evidencien las obras construidas para dicho objetivo. La información fue presentada por el Titular con fecha 07-05-2013, la cual se adjunta en el Anexo 3 del presente Informe. Del examen de la información realizado se constata mediante las fotografías presentadas la construcción del embalse de cola, el canal de contorno poniente a embalse de cola, el canal de contorno oriente a embalse de cola, el canal de contorno poniente de restitución a estero Pupío, el canal de contorno norte a estero Pupío y el canal poniente de restitución (estación de devolución).

Fotografía 3.	Fecha : 29-04-2013.		Fotografía 4.	Fecha : 29-04-2013.	
Coordenadas WGS84	Norte: 6.457.637.	Este: 309.852.	Coordenadas WGS84	Norte: 6.457.637.	Este: 309.852.
Descripción Medio de Prueba: En la fotografía se observa vista de la entrega de aguas desde el embalse de cola hacia el canal poniente.			Descripción Medio de Prueba: En la fotografía se observa vista de la entrega de aguas desde el embalse de cola hacia el canal poniente.

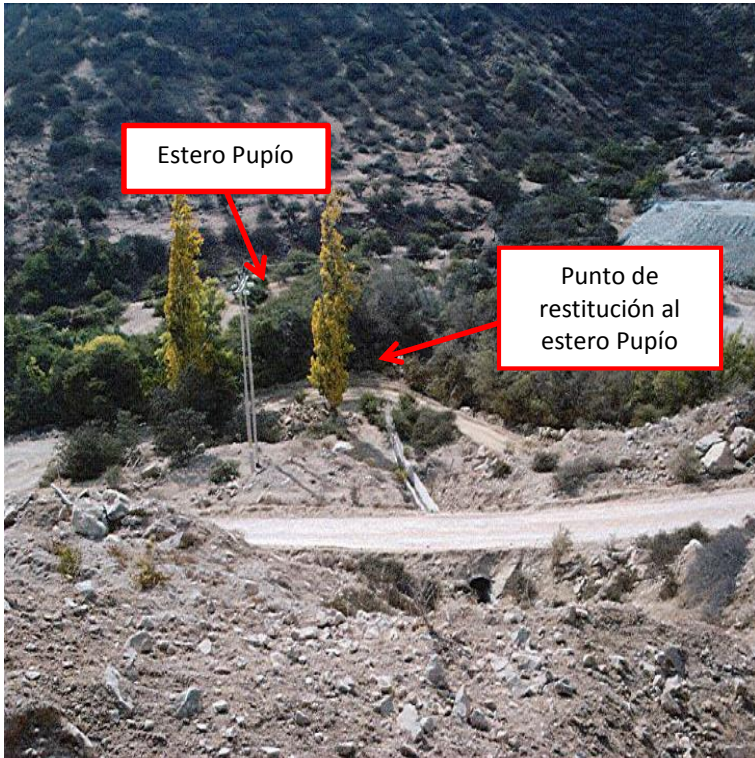
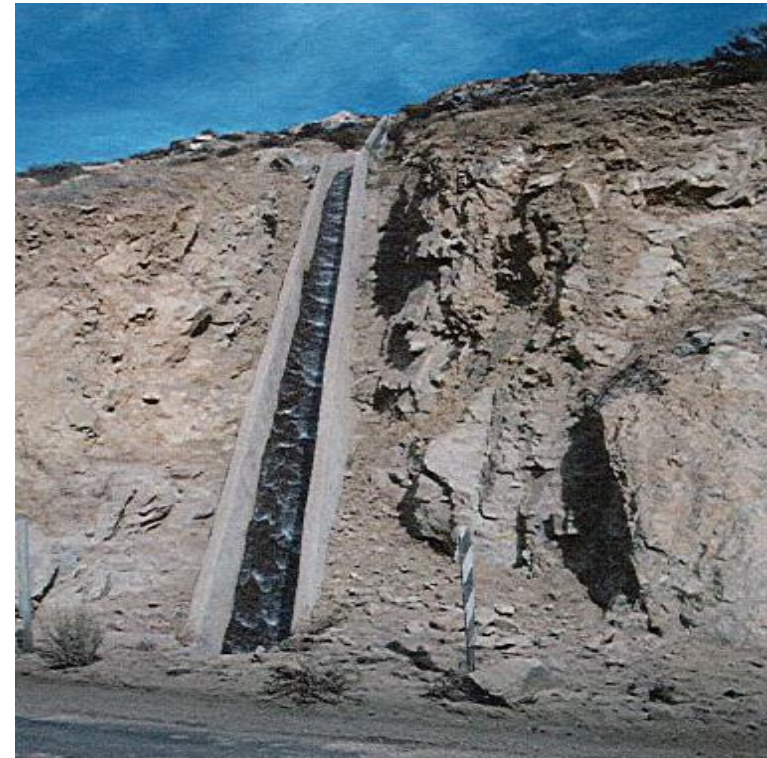
Fotografía 5.		Fecha: 29-04-2013.		Fotografía 6.		Fecha : 29-04-2013.	
Coordenadas WGS84		Norte: 6.463.431.	Este: 305.455.	Coordenadas WGS84		Norte: 6.463.431.	Este: 305.455.
Descripción Medio de Prueba: En la fotografía se observa vista de la descarga de aguas del canal poniente en el punto de restitución al estero Pupío.				Descripción Medio de Prueba: En la fotografía se observa vista de la descarga de aguas del canal poniente de restitución al estero Pupío.

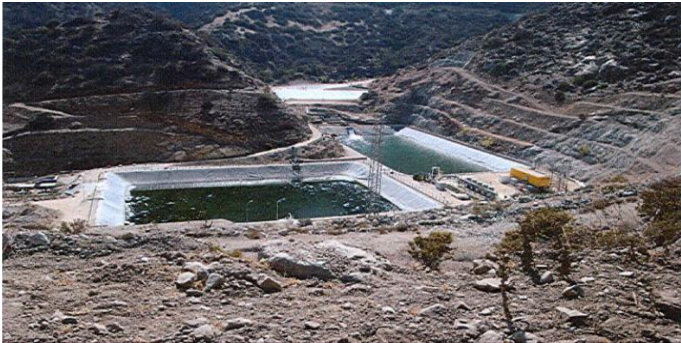
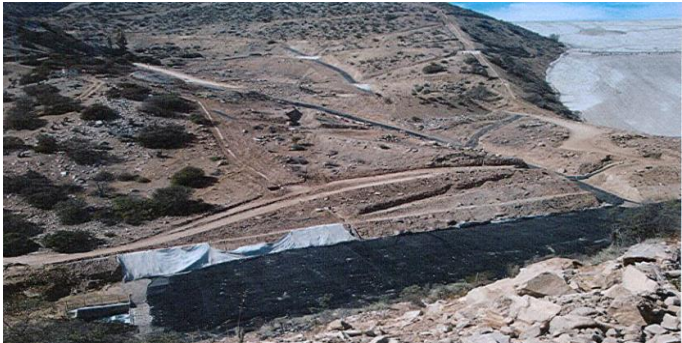
<p>Hechos constatados durante la fiscalización:</p> <ol style="list-style-type: none"> a. Se constató el funcionamiento del sistema de drenes ubicado a los pies del muro del tranque de relaves y las 2 piscinas colectoras emplazadas aguas abajo. b. De acuerdo a lo indicado por el Sr. Manuel Acuña, responsable de la Inspección por parte de Minera Los Pelambres, el caudal proveniente del sistema de drenes del tranque de relaves era de 168 l/s. c. De los registros fotográficos tomados por la DGA, se constata la construcción del sistema de impulsión de aguas claras del tranque de relaves a la planta de proceso de la Minera. d. En conjunto con la presentación del manejo de aguas naturales asociada a la restitución al cauce del estero Pupío, presentada por el Titular con fecha 07-05-2013 (adjunta en el Anexo 3 del presente Informe), se entregó presentación respecto del “Sistema de Recuperación y Recirculación de Aguas” del tranque “El Mauro”. En dicha información se señala que el muro de arenas dispone de un sistema de drenes basales y laterales que captan las aguas contenidas en las arenas del muro y las evacuan hacia 2 piscinas de drenes (18.700 m³ cada una) desde donde se recirculan a estanque de dilución y luego al sistema del tranque. Además, en la presentación referida se señala que el sistema cuenta zanja corta fuga y pozos de monitoreo.

Fotografía 7.	Fecha : 29-04-2013.		Fotografía 8.	Fecha : 29-04-2013.	
Coordenadas WGS84	Norte: 6.463.345.	Este: 305.818.	Coordenadas WGS84	Norte: 6.463.246.	Este: 306.158.
Descripción Medio de Prueba: En la fotografía se observa las dos piscinas existentes para el manejo de las aguas provenientes del sistema de relaves.			Descripción Medio de Prueba: En la fotografía se observa parte del sistema de drenes construidos al pie del tranque de relaves.

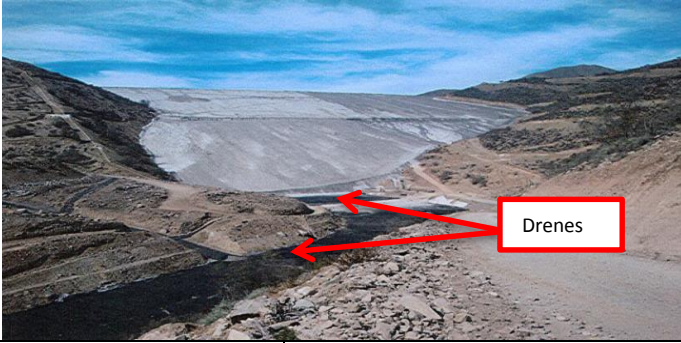
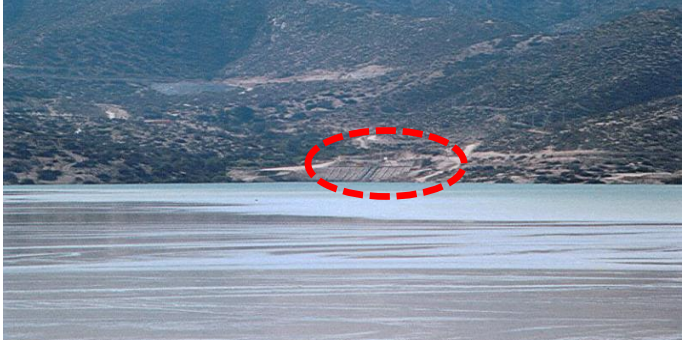
Fotografía 9.	Fecha : 29-04-2013		Fotografía 10.	Fecha : 29-04-2013	
Coordenadas WGS84	Norte: 6.463.246	Este: 306.158	Coordenadas WGS84	Norte: 6.462.599	Este: 309.650
Descripción Medio de Prueba: En la fotografía se observa parte del sistema de drenes construidos al pie del tranque de relaves.			Descripción Medio de Prueba: En la fotografía se observa al interior de la línea segmentada el sistema de bombeo de las aguas recuperadas desde el tranque hacia la planta de proceso.
