INFORME DE FISCALIZACIÓN AMBIENTAL

INSPECCIÓN AMBIENTAL

Mina Salamanqueja, Pampa Camarones S.A

DFZ-2013-523-XV-RCA-IA

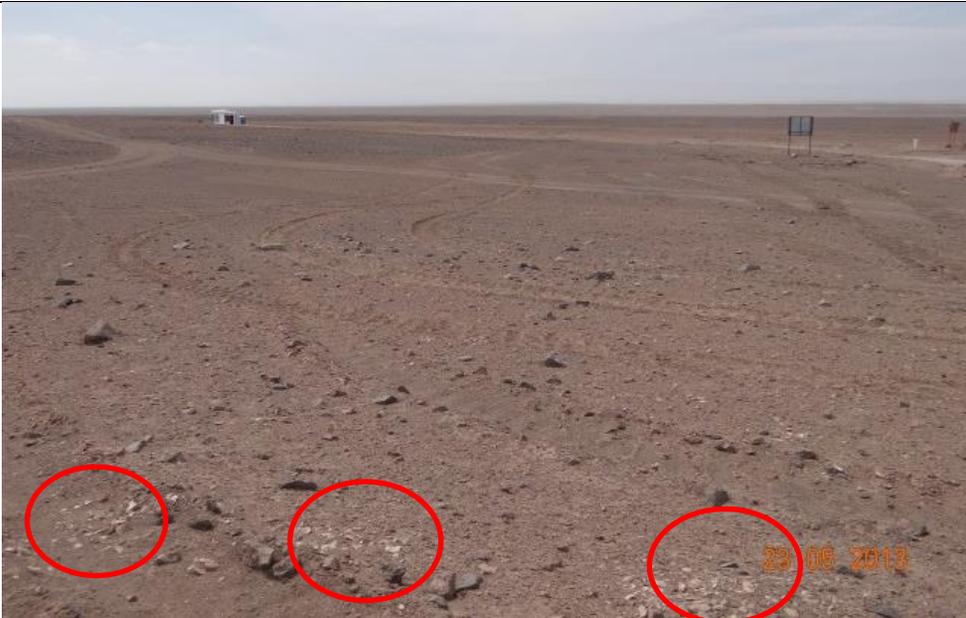
Fotografía .	Fecha: 23 mayo 2013.-	
Coordenadas WGS84	Norte: 7.908.381.00	Este: 371.695.00
Descripción de Medio de Prueba: Los círculos en rojo muestran restos de elementos líticos, el Sr. Álvaro Romero, Arqueólogo del Consejo de Monumentos Nacionales, indica que pueden corresponder a antiguos talleres. Se observan además, huellas de vehículos y la inexistencia de señalización y protección.

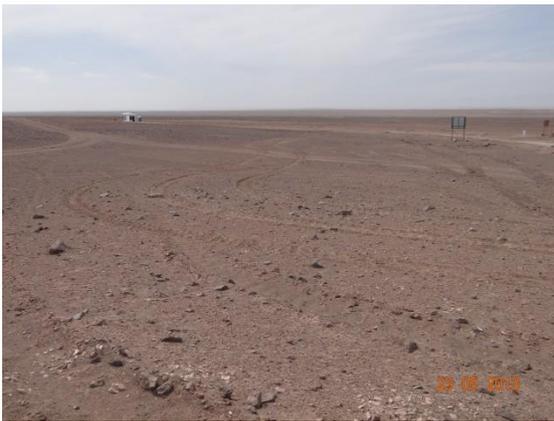
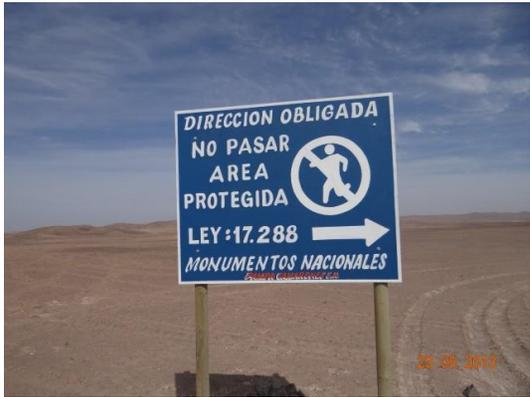
<p>Hecho(s) constatado(s) durante la fiscalización:</p> <p>a) En el área del polvorín, los sitios Salamanqueja 1,2 y 3, no están delimitados ni señalizados, encontrándose además, intervenidos por huellas de vehículos.</p> <p>b) En los sitios salamanqueja 1 al 11 se constató la inexistencia de medidas de protección, el Sr. Álvaro Romero, Arqueólogo del Consejo de Monumentos Nacionales, indica que los caminos fueron ejecutados sin la asesoría de un arqueólogo y que el profesional que posee la empresa fue contratado con posterioridad a la ejecución de dichos caminos, según consta en carta de fecha 22 de abril dirigida por el titular al Consejo de Monumentos Nacionales (Anexo 10)</p>

Fotografía	Fecha: 23 mayo 2013.-		Fotografía 3	Fecha: 23 mayo 2013.-	
Coordenadas WGS84	Norte: 7.908.357	Este: 371.686	Coordenadas WGS84	Norte: 7.908.380	Este: 371.794
Descripción Medio de Prueba: Solo el área de resguardo posee banderines; los demás sitios no se encuentran delimitados con malla dormet ni señalética correspondiente.			Descripción Medio de Prueba: Existen 2 señaléticas que no tienen la leyenda indicada en la RCA pero igualmente señalan áreas de resguardo Arqueológico. Estas poseen el tamaño indicado en la RCA.

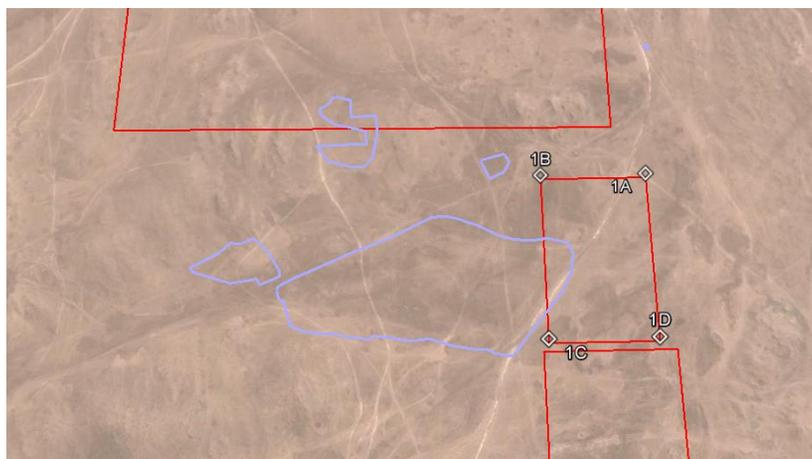
**Figura .**

Descripción de Medio de Prueba: Los polígonos de color rojo corresponden a las zonas de resguardo Arqueológico, propuestas por el titular, mientras que las áreas de color celeste corresponden a las áreas intervenidas. De acuerdo a la medición realizada por Alvaro Romero, Arqueólogo del CMN corresponde a mas de 7 hectareas.

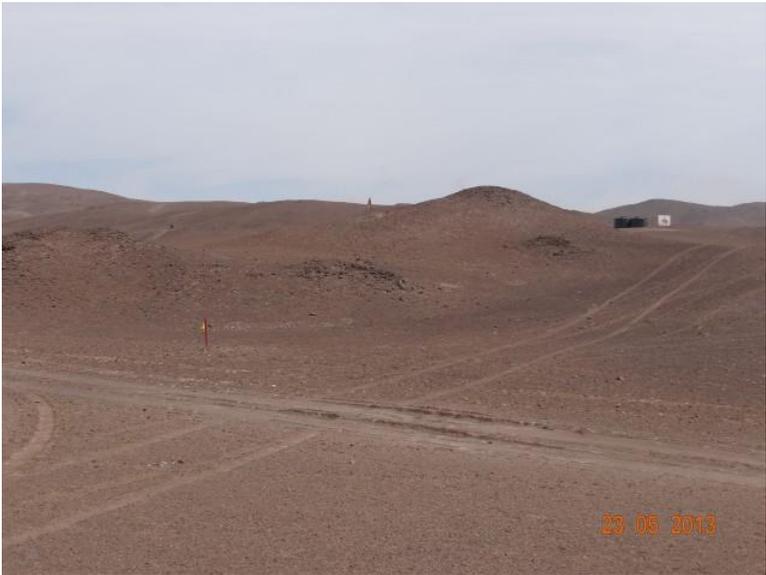
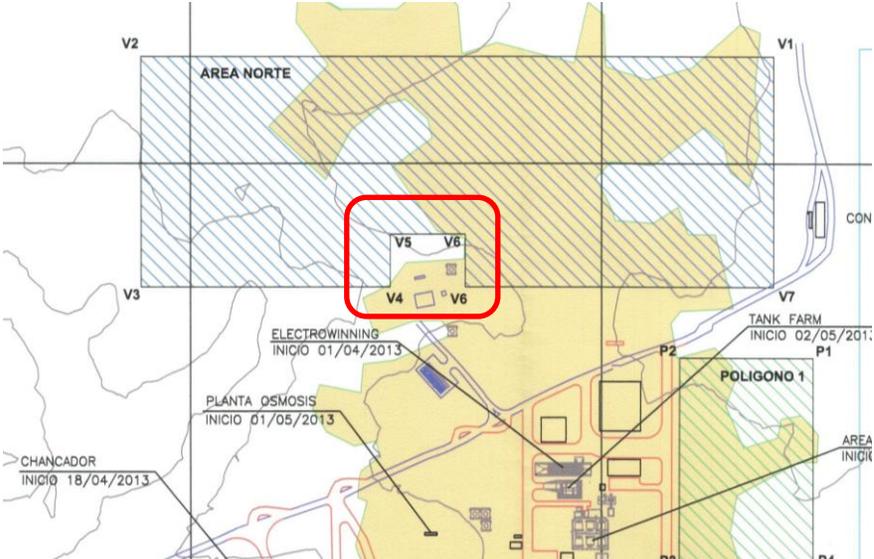
Número de Hecho Constatado: 4	Estación:2
Exigencia: RCA 029/2012 Considerando 7.4 <i>“Resguardo Arqueológico, conformado por las zonas “Norte, Sur, Este y Oeste (tambo)”, cuya superficie alcanza a las 5.16 hectáreas en total, cuyos vértices se identifican en el Anexo 1 de la Adenda 3, debiendo contar con demarcación y letreros permanente en terreno indicando la condición Arqueológica consensuada con el Consejo de Monumentos Nacionales.</i>	
Hecho(s) constatado(s) durante la fiscalización: a) En la actividad de inspección ambiental del día 23 de mayo, se constata la inexistencia de señalética en las zonas de resguardo Arqueológico, éstas sólo cuentan con demarcación por medio de banderas de 50 cm de alto aproximadamente; se observa además, la modificación del polígono Norte para la construcción de oficinas de la empresa Pampa Camarones. (Figura 1 y 2)

Fotografía 4	Fecha 23 mayo 2013.-		Figura 1	Fecha: 23 mayo 2013.-	
Coordenadas WGS84	Norte: 7.908.357	Este: 371.686	Coordenadas WGS84	Norte: 7.908.370	Este: 371.280
Descripción Medio de Prueba: Banderines de color amarillo y rojo que señalizan zona de resguardo Arqueológico. Se observa además, huellas de vehículo dentro de la zona.			Descripción Medio de Prueba: Instalación de Faenas Pampa Camarones se ubica entre los vértices V4, V5, y V6, al interior del área de resguardo (área achurada) Plano enviado por el titular al CMN con fecha 08 de Mayo 2013.-

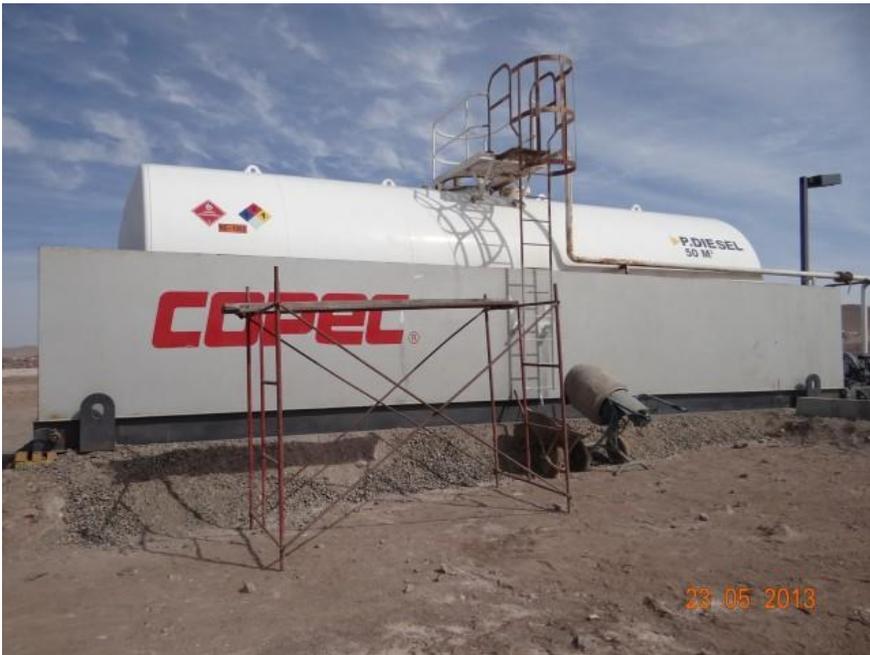
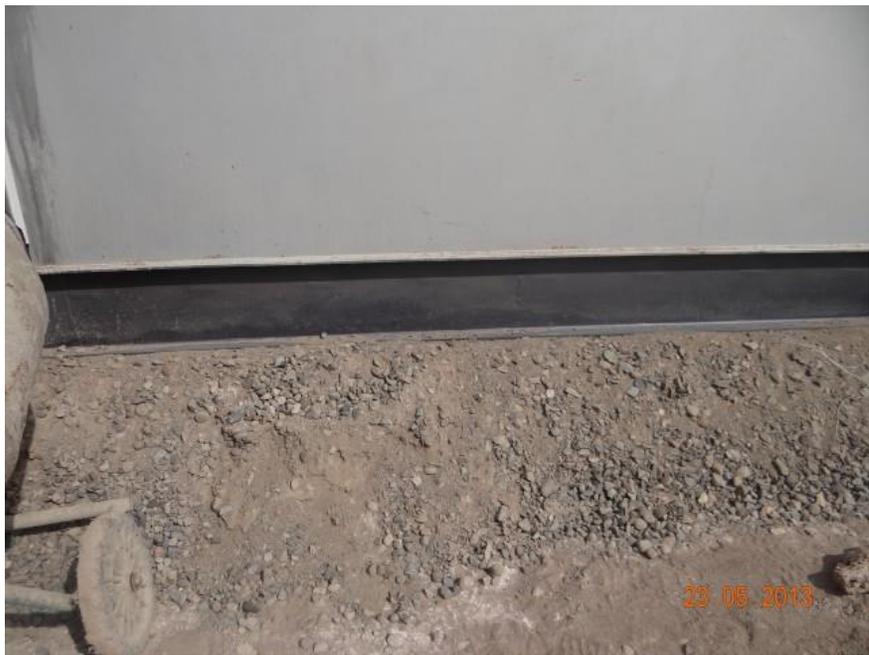
Número de Hecho Constatado: 6	Estación:3
Exigencia: RCA 033/2011 Considerando 3.24 <i>“Sobre el almacenamiento de combustible: La empresa asignada para abastecimiento de combustible y lubricantes, deberá almacenar sus productos cumpliendo con la Normativa de SEC. En cualquier caso, se impermeabilizará el terreno para evitar cualquier fuga o infiltración durante la operación”</i>	
Hecho(s) constatado(s) durante la fiscalización: Se constata la instalación de un estanque de combustible. No se evidencia la impermeabilización del terreno, se constata que el estanque aún no se encuentra operativo y que posee un pretil de contención. El estanque se encuentra al interior del sitio Salamanca 12-13 (Sitio de resguardo Arqueológico)

Fotografía 5.	Fecha 23 mayo 2013.-		Fotografía 6.	Fecha: 23 mayo 2013.-	
Coordenadas WGS84	Norte: 7.908.289	Este: 371.526	Coordenadas WGS84	Norte: 7.908.289	Este: 371.526
Descripción Medio de Prueba: Estanque de combustible en sitio Salamanca 12-13			Descripción Medio de Prueba: Se observa que el suelo no se encuentra impermeabilizado.

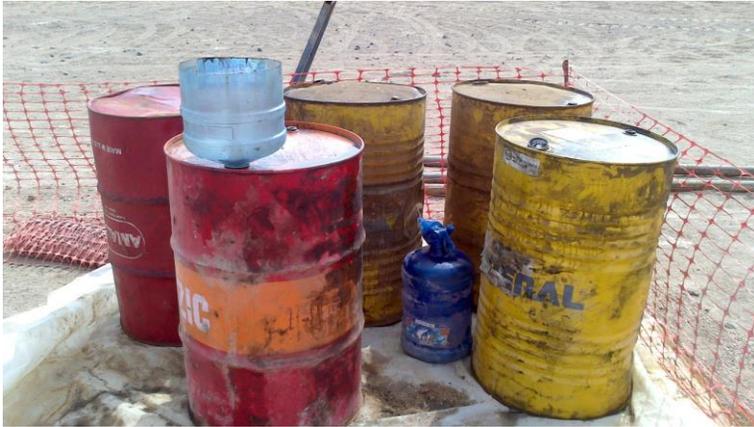
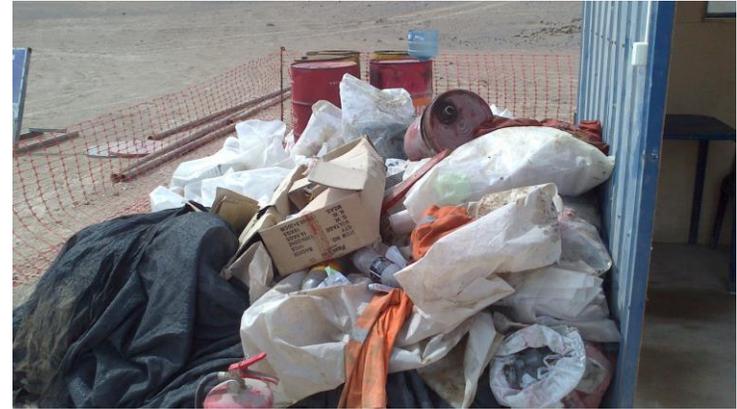
Número de Hecho Constatado: 7	Estación:4
Exigencia: RCA 033/2011 Considerando 5.9 <i>“Los aceites, envases de lubricantes y pinturas están definidas por el DS 148 como residuos peligrosos...(.) En consecuencia estos materiales de desecho se almacenarán en contenedores cerrados y estos a su vez, dentro de un cobertizo cerrado, identificado con la correspondiente señalética. Este almacenamiento será temporal a la espera del retiro y disposición por una empresa autorizada para dichos fines”</i>	
Hecho(s) constatado(s) durante la fiscalización: En la actividad de inspección ambiental del día 23 de mayo, se constata lo siguiente: 1. En el área utilizada por la empresa contratista W.S Sondajes (370663 E; 7907928 N), empresa contratista de Pampa Camarones S.A., se detecta la presencia de 5 tambores metálicos de 200 litros de aceite residual. Se encuentran depositados en el suelo, sobre un plástico que posee manchas de dicho residuo; el cual se acopia en forma conjunta con residuos asimilables a domésticos, ambos residuos no se encuentran rotulados ni segregados. 2. En el área utilizada por la empresa contratista Dial (370620 E; 7907338 N), empresa contratista de Pampa Camarones S.A, se constata la presencia de 11 tambores metálicos de 200 l de aceite residual, sin rotular, 6 de ellos se encuentran depositados directamente en el suelo y 5 sobre un contenedor de madera, el cual tenía un piso de HDPE con presencia de manchas de dicho residuo; se observa además, la presencia de contenedores de diferentes tamaños que contenían en su interior aceite residual. El sector no contaba con señalética, cierre perimetral, techo o puerta que restrinja su acceso y salida; se constata además, la presencia de suelo contaminado con aceite residual, vertimientos anteriores cubiertos con suelo no contaminado y la presencia de 2 manchas de petróleo sobre el suelo, el cual no ha sido retirado y remediado. Además, al momento de la actividad de inspección ambiental, el titular del proyecto, no contaba con el registro de la autorización del sitio de almacenamiento temporal de residuos peligrosos, (PAS 93), por lo que este fue solicitado en el Acta de Inspección Ambiental, la cual se acompaña en el Anexo 1 del presente informe. El titular del indica en Carta S/N° de fecha 29 de mayo de 2013 que dicha autorización se encuentra en tramite; sin embargo, no adjunta copia del ingreso de la solicitud ante la SEREMI de Salud de la Región de Arica y Parinacota.

Fotografía 7.	Fecha: 23 mayo 2013.-		Fotografía 8.	Fecha: 23 mayo 2013.-	
Coordenadas WGS84	Norte: 7.907.928	Este: 370.663	Coordenadas WGS84	Norte: 7.907.928	Este: 370.663
Descripción Medio de Prueba: Tambores sobre polietileno sin rotular (W.S Sondajes)			Descripción Medio de Prueba: Residuos peligrosos acopiados con residuos asimilables a domiciliarios.

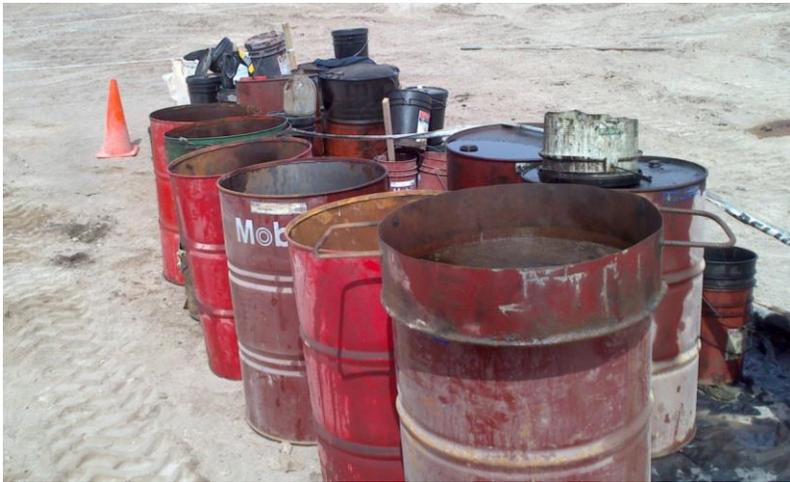
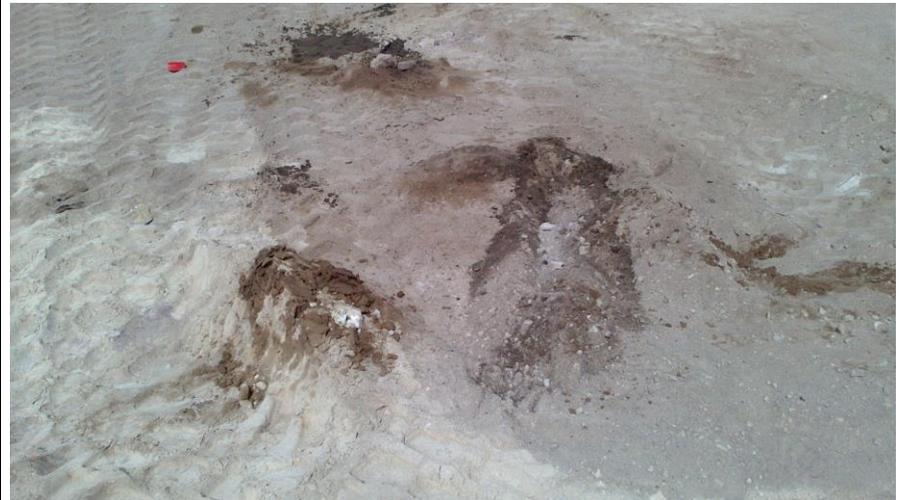
Fotografía 9.	Fecha: 23 mayo 2013.-		Fotografía 10.	Fecha: 23 mayo 2013.-	
----------------------	------------------------------	--	-----------------------	------------------------------	--

Coordenadas WGS84	Norte: 7.907.338	Este: 370.620	Coordenadas WGS84	Norte: 7.907.338	Este: 370.620
Descripción Medio de Prueba: Empresa DIAL, tambores acopiados directamente en el suelo.			Descripción Medio de Prueba: Suelo contaminado con aceite residual.

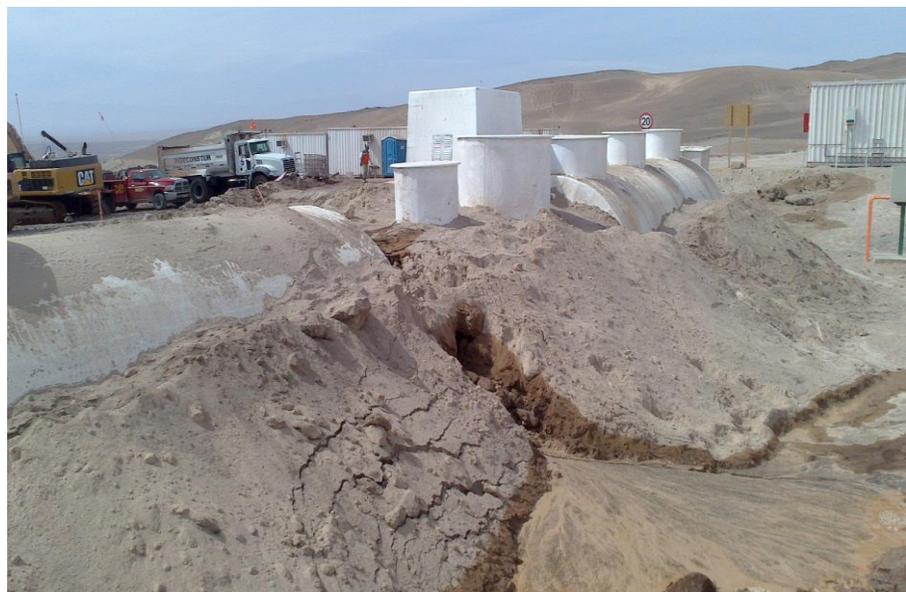
Fotografía 11.

Número de Hecho Constatado: 8
<p>Exigencia: RCA 033/2011</p> <p>Considerando 3.9</p> <p><i>“La fosa séptica funcionará temporalmente solo hasta la instalación y funcionamiento en régimen de la Planta de Tratamiento de Aguas Servidas.....(..) Ambos proyectos sanitarios serán enviados previamente a su instalación para ser aprobados sectorialmente por la Seremi de Salud de la XV Región.”</i></p>
<p>Hecho(s) constatado(s) durante la fiscalización:</p> <ul style="list-style-type: none"> a) En el área utilizada por la empresa contratista Dial (370620 E; 7907338 N) se constata la presencia de 2 sistemas de alcantarillado de uso particular. El Sr.Manuel Ortuño, fiscalizador de la SEREMI de Salud, indica que ambos sistemas no cuentan con autorizaciones sectoriales; además, la Planta de Tratamiento de Aguas Servidas se encuentra en etapa de operación produciendo filtración de agua residual directamente al suelo. En el mismo sector se observa afloramiento de humedad se respalda con registro fotográfico (Fotografía N°11) b) En el área de Instalación de faenas de Pampa Camarones, se constató la existencia de un sistema de fosas. El Sr. Manuel Ortuño, fiscalizador de la SEREMI de Salud, indica que dichas fosas no se encuentran aprobadas por su servicio. c) En antecedentes enviados por el titular, éste adjunta carta de ingreso a departamento de acción Sanitaria, el proyecto de alcantarillado y agua potable, con fecha 28 de Mayo de 2013. Es decir posterior la fiscalización

Descripción Medio de Prueba: Empresa DIAL, planta de tratamiento de aguas servidas con filtración.

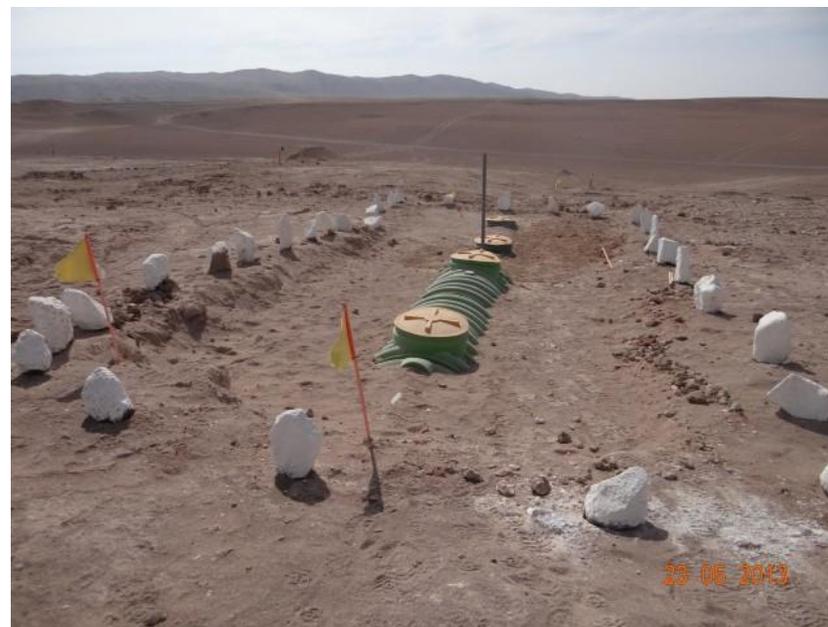
Fotografía 12.

Descripción Medio de Prueba:
Se observa sistema de Fosas, en instalación de faenas de Pampa Camarones.

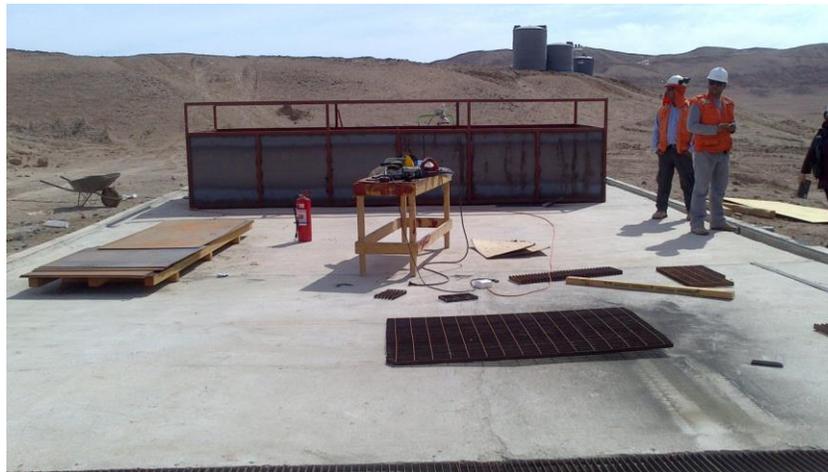
Fotografía .

En la actividad de inspección ambiental del día 23 de mayo, se constató la construcción de una plataforma para lavado de vehículos, la cual no fue considerada en la evaluación del Proyecto.

La RCA 033/2011 , considerando 3.10 indica “ *El proyecto, no considera el lavado de vehículos, ni maquinaria en la mina*”

Construcción de planta de lavado de camiones.

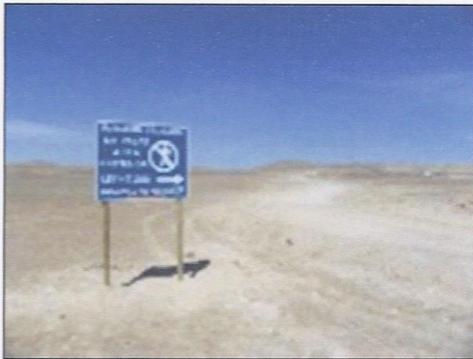
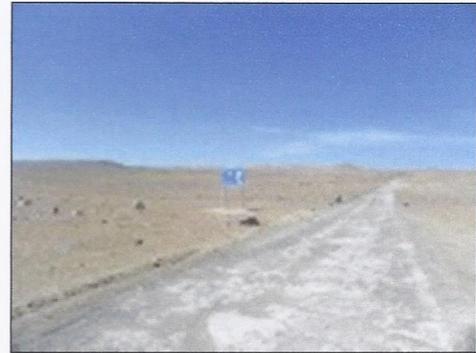
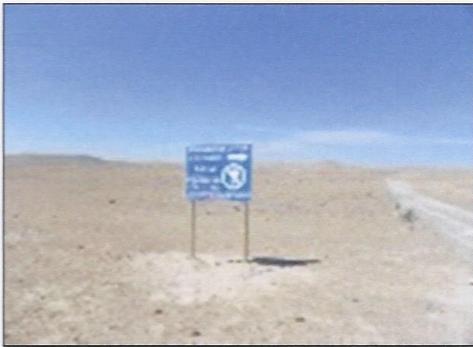
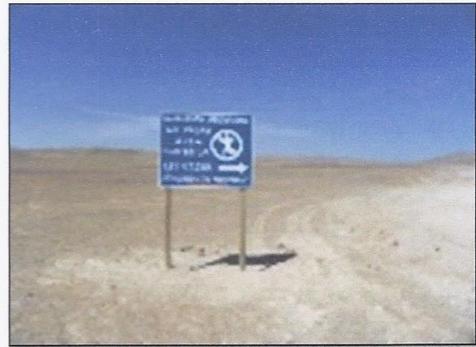
Figuras: Instalación de señalética para prohibición de paso a caminos de faena no habilitados
(fuente: archivo PCSA 28 Abril 2013)
