INFORME DE FISCALIZACIÓN AMBIENTAL

INSPECCIÓN AMBIENTAL

CENTRAL TERMOELÉCTRICA TALTAL

DFZ-2013-525-II-RCA-IA

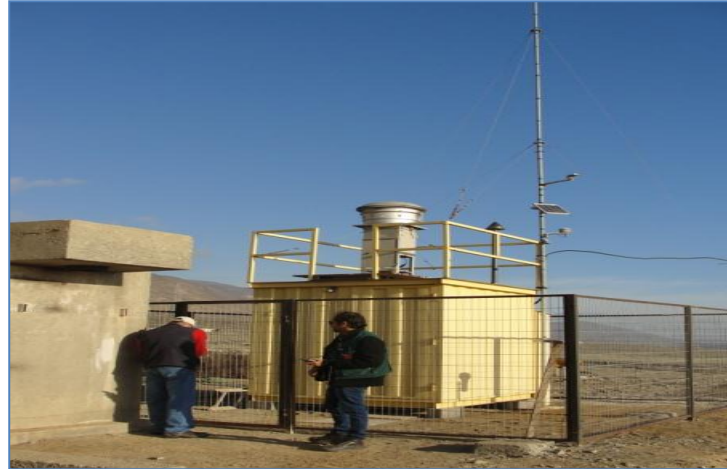
Fotografía 1.

Existen dos estaciones de monitoreo, una ubicada en el punto de máximo impacto, cuyas coordenadas son WGS 84 N 7.235.845 – E352.319, la cual funciona con dos generadores de 7 kw, de los cuáles uno está en funcionamiento y el otro en mantención. La segunda ubicada en la Escuela Rural Paranal cuyas coordenadas WGS84 son N7.233.119- E352.105. Está conectada a la red pública.

Descripción Medio de Prueba: En la fotografía se aprecia la Estación de Monitoreo de máximo impacto.

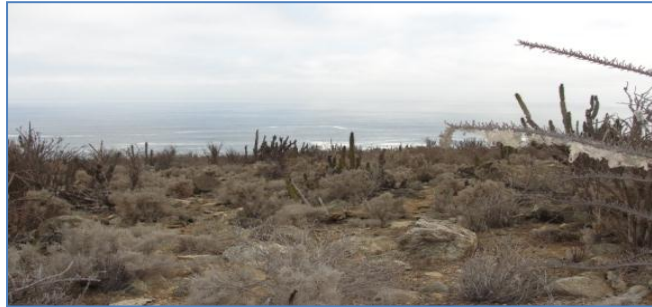
Fotografía 2. Fecha: 28 de mayo de 2013

Descripción Medio de Prueba: En el sector de Parcela Testigo Adicional 13, no existe cerco perimetral.

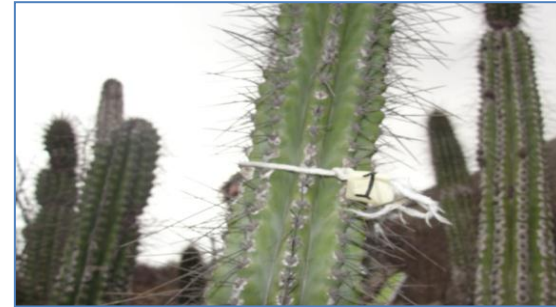
Fotografía 3. Fecha: 28 de mayo de 2013

- En el sector de Parcela Testigo Adicional 13 (Coordenadas WGS84 E 347.375- N 7.243.740), no fue posible encontrar estacas perimetrales, se constata “etiquetado sin formato de consultores”, ni tampoco cerco perimetral. En la fotografía 3, se puede apreciar un etiquetado que no enumera ni identifica la especie, ni tampoco indica al responsable del etiquetado, ni a la entidad responsable de la evaluación.

Descripción del Medio de prueba: En el sector de Parcela Testigo Adicional 13, se constató que el etiquetado no enumera ni identifica el respectivo ejemplar, ni tampoco indica al responsable del etiquetado, ni a la entidad responsable de la evaluación.

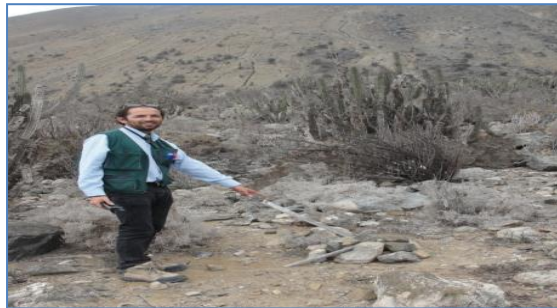
Fotografía 4. Fecha: 28 de mayo de 2013

Descripción del Medio de Prueba: En el sector de Parcela Testigo Adicional 13, no se encontraban las estacas perimetrales.

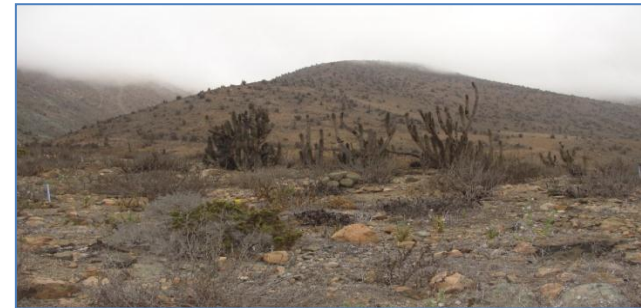
Fotografía 5. Fecha: 28 de mayo de 2013

Descripción del Medio de prueba: El sector de Parcela Testigo Adicional Parcela 12, se encontraba en coordenadas distintas a las indicadas en la resolución 162/2011. Se constató que posee estacas perimetrales, estaca central de madera, sin cerco perimetral.

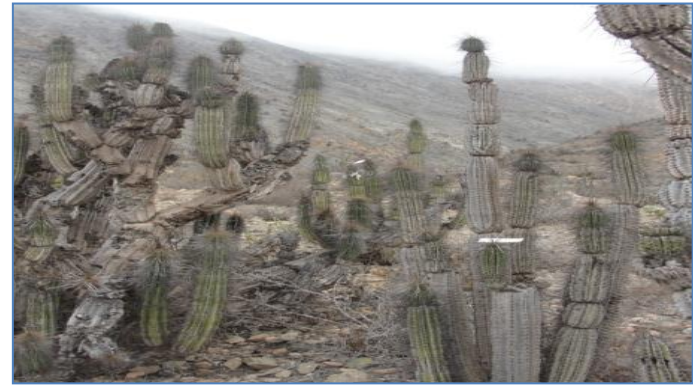
Fotografía 7.

Descripción del Medio de prueba: El sector de Parcela Testigo Adicional Parcela 12, se constató que no existe cerco perimetral.

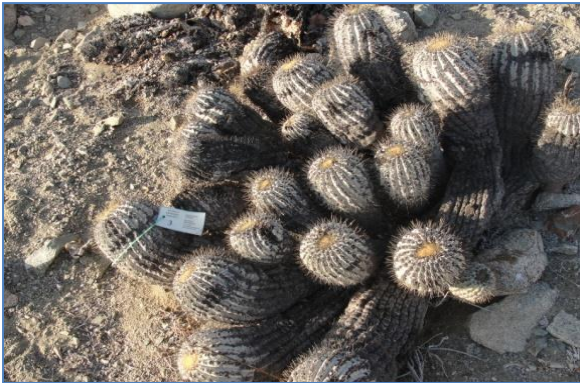
Fotografía 8.

- En el sector de la Parcela Centinela 1 (Coordenadas WGS84 E 352.435- N 7.235.908), se constata que no existe un cerco perimetral implementado. Los ejemplares de cactáceas se encuentran etiquetados, según el SAG “con formato de consultores”. Según la fotografía N° 9, el etiquetado mencionado, contiene una enumeración del ejemplar, identificación del mismo, indicación del titular responsable del etiquetado (Endesa Central Papos), indicación de consistir en un monitoreo ambiental, e indicación de la institución encargada de la evaluación (SEA Antofagasta).

Descripción del Medio de prueba: En la fotografía se puede apreciar que no existe cerco perimetral implementado, en el sector de la Parcela Centinela 1.

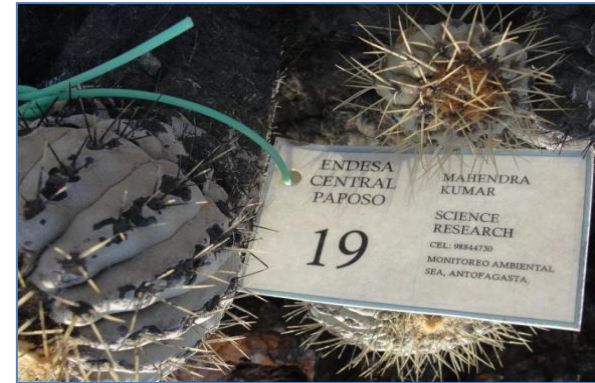
Fotografía 9.

Descripción del Medio de prueba: En el sector de Parcela Centinela 1, se constata que los ejemplares se encuentran etiquetados en formato de consultores.
