INFORME DE FISCALIZACIÓN AMBIENTAL

INSPECCIÓN AMBIENTAL

CODELCO CHUQUICAMATA

DFZ-2013-526-II-RCA-IA

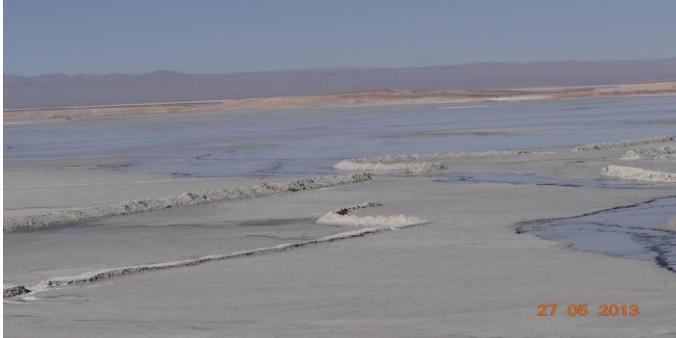
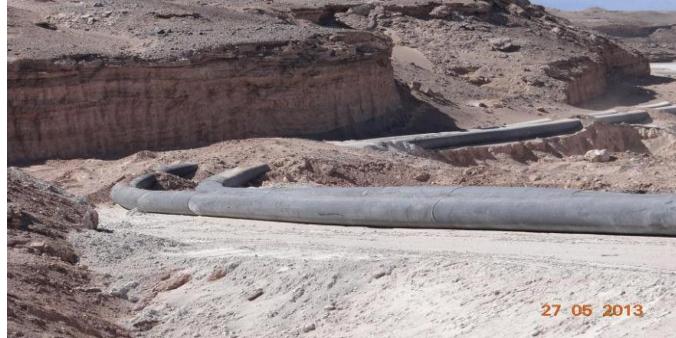
Fotografía 1	Fecha: 27/05/2013		Fotografía 2	Fecha: 27/05/2013	
Coordenadas WGS84	Norte: 7.527.223	Este: 526.762	Coordenadas WGS84	Norte: 7.531.291	Este: 522.041
Descripción Medio de Prueba: Tranque Talabre.			Descripción Medio de Prueba: Tuberías de conducción de relaves.

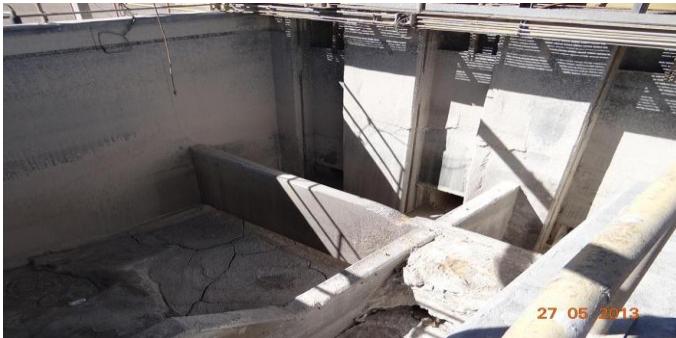
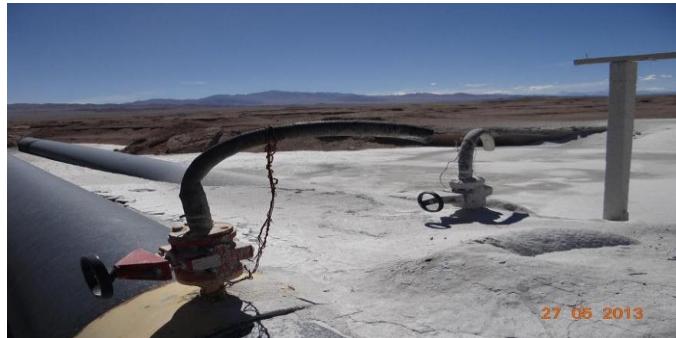
- c. En el recorrido de las tuberías existen puntos de drenaje y espiches. Además, existen 2 pozos de drenaje, de aproximadamente 210 m³. Se constató visualmente la presencia de un remanente de relave en el fondo de ambos pozos. Según el señor Osvaldo Campos los pozos permiten recibir las eventuales descargas de relave durante operaciones de puesta en marcha y detenciones de las líneas, los cuales permiten evitar el derrame descontrolado de relave al terreno natural.

Fotografía 3	Fecha: 27/05/2013		Fotografía 4	Fecha: 27/05/2013	
Coordenadas WGS84	Norte: 7.532.022	Este: 516.311	Coordenadas WGS84	Norte: 7.529.758	Este: 519.629
Descripción Medio de Prueba: Cajón distribuidor de relaves.			Descripción Medio de Prueba: Sitio de drenajes y espiches.

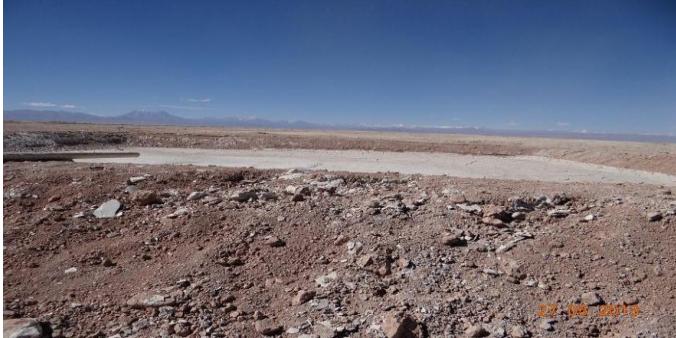
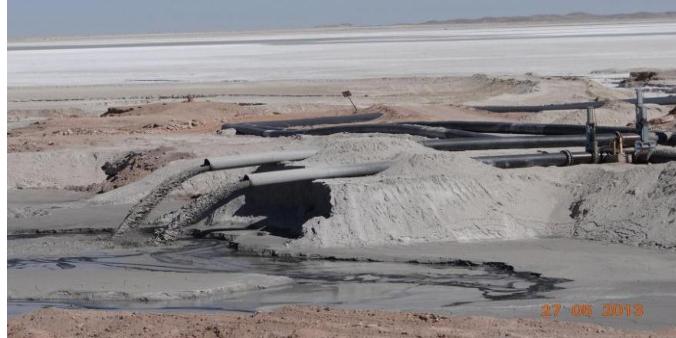
- d. Se verificó que se descarga pulpa de relaves en el embalse Talabre. Se constató visualmente la existencia de dos tuberías que descargan relaves al tranque. Se consultó al señor Osvaldo Campos, cuánta es la cantidad de relaves que se está descargando al tranque e indicó que se descarga entre 2.000 y 2.100 l/s.

Fotografía 5	Fecha: 27/05/2013		Fotografía 6	Fecha: 27/05/2013	
Coordenadas WGS84	Norte: 7.531.291	Este: 522.041	Coordenadas WGS84	Norte: 7.527.223	Este: 526.762
Descripción Medio de Prueba: Pozo de drenaje.			Descripción Medio de Prueba: Punto de descarga de relaves.

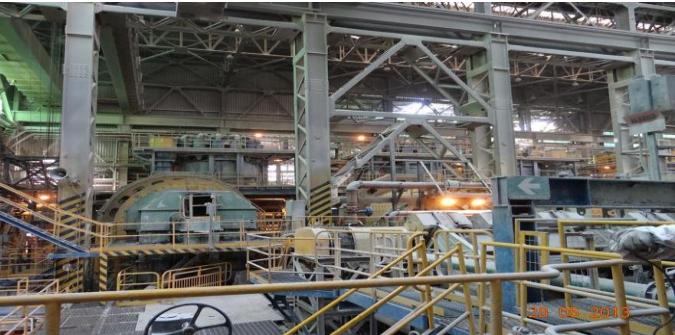
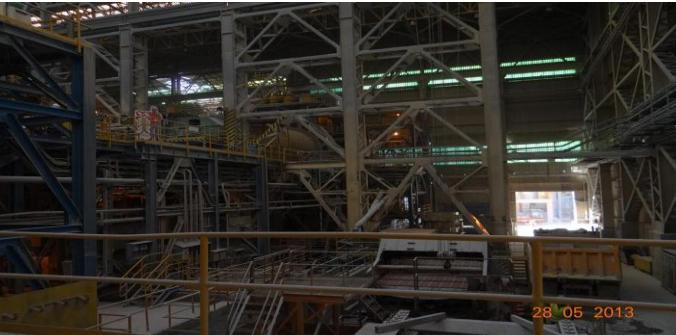
- a. Se inspeccionaron las instalaciones de la Concentradora A2, comenzando por el área de molienda. En dicho lugar se verificó la existencia y funcionamiento de Molino SAG y Molinos de Bolas. El producto de cada molino SAG alimenta a un sistema de clasificación de dos harneros vibratorios. Según lo informado por el Ingeniero Jefe Unidad Molienda Convencional, Sr. Jorge Torres Sepúlveda agrega que el sobretamaño de los harneros es conducido mediante un sistema de correas transportadoras a la tolva de almacenamiento de la planta de Chancado de Pebbles. Posteriormente, se concurrió a la planta de flotación, en donde la pulpa de mineral proveniente de la planta de molienda alimenta a un cajón, desde donde se distribuye a tres líneas de 8 celdas, lo cual según lo informado por el Sr. Jorge Torres Sepúlveda, constituyen 24 celdas. Agregó el profesional mencionado, que las colas de la flotación primaria constituyen parte del relave final, y se conducen en forma gravitacional hasta el cajón distribuidor de relaves a la etapa de espesaje. Se verificó la existencia y funcionamiento de dos espesadores, desde donde, según lo informado por el Sr. Jorge Torres, se obtienen relaves que se envían al tanque Talabre y, además se obtiene agua de recuperación. Según la documentación solicitada en la inspección ambiental, el titular entregó un informe de emisión de material particulado (Anexo 3), en el cual se da cuenta de una disminución de emisiones de 6,51 t/año a 3,80 t/año de MP10, lo cual ha sido el resultado de una disminución en la cantidad del material procesado y en la implementación de cubiertas sobre las correas transportadoras CV29, CV 31 y CV32. El informe de emisión de material particulado antes mencionado se encuentra en el expediente de la inspección ambiental DFZ-2013-526-II-RCA-IA.

Fotografía 7	Fecha: 28/05/2013		Fotografía 8	Fecha: 28/05/2013	
Coordinadas WGS84	Norte: 7.532.637	Este: 510.671	Coordinadas WGS84	Norte: 7.532.637	Este: 510.671
Descripción Medio de Prueba: Concentrador A2.			Descripción Medio de Prueba: Concentrador A2.

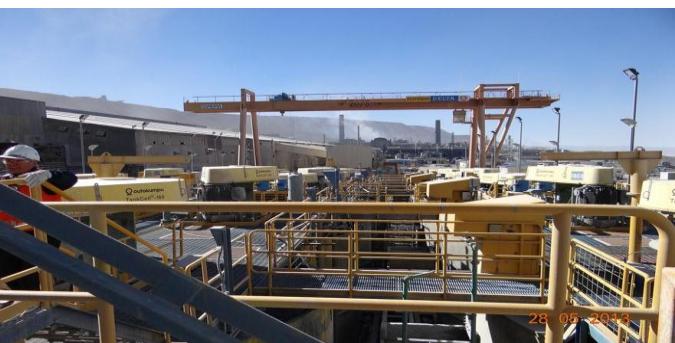
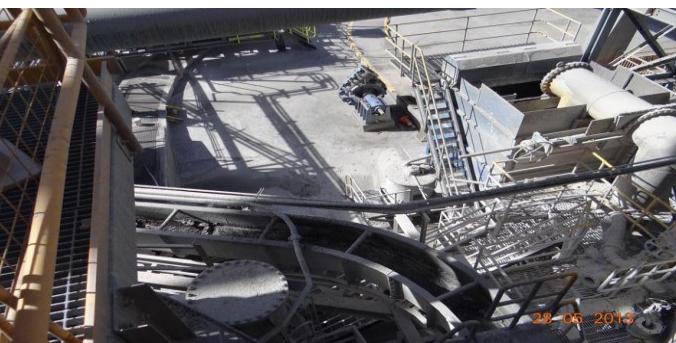
Fotografía 9	Fecha: 28/05/2013		Fotografía 10	Fecha: 28/05/2013	
Coordinadas WGS84	Norte: 7.532.624	Este: 510.753	Coordinadas WGS84	Norte: 7.532.624	Este: 510.753
Descripción Medio de Prueba: Instalaciones flotación primaria.			Descripción Medio de Prueba: Instalaciones flotación primaria.

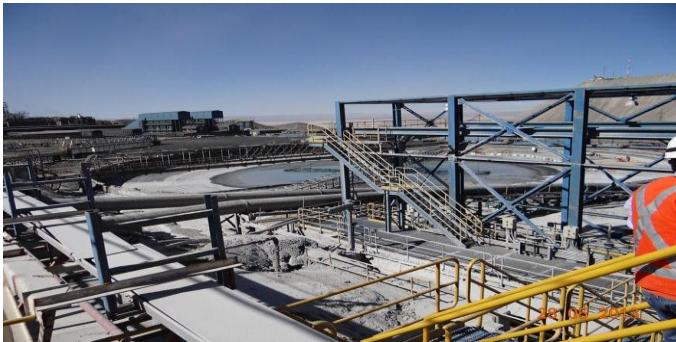
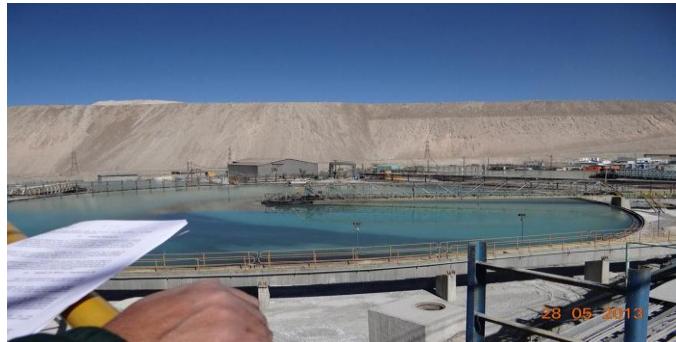
Fotografía 11	Fecha: 28/05/2013		Fotografía 12	Fecha: 28/05/2013	
Coordenadas WGS84	Norte: 7.532.448	Este: 510.856	Coordenadas WGS84	Norte: 7.532.448	Este: 510.856
Descripción Medio de Prueba: Área espesadores y recuperación de agua.			Descripción Medio de Prueba: Área espesadores y recuperación de agua.

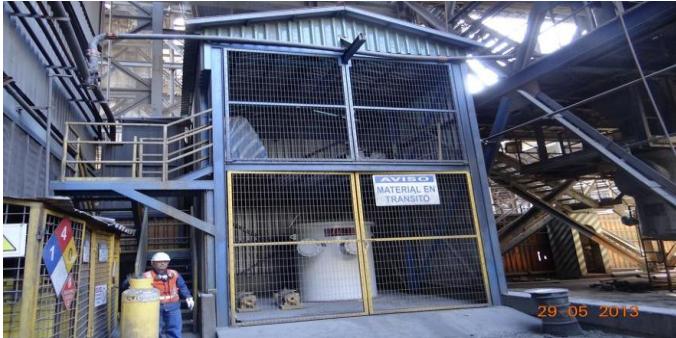
- b. Se verificó en terreno que no existían reactivos en el sector destinado para su almacenamiento. No obstante lo anterior, en sectores interiores de la Planta de Renio se observaron 3 bins del reactivo Escaid, 5 bins del reactivo Isodecanol y un bin de Alamine, todos los cuales son de 1 m³. Además, en otro sector interior de la Planta de Renio se encontraban 8 tambores de 200 l c/u de orgánico. La Asesora de Sustentabilidad, Sra. Silvana Díaz, indicó que estos residuos no se encuentran en el listado de residuos que forma parte del plan integral de manejo de residuos de la División, y que se está gestionando la contratación de una empresa para realizar el traslado y disposición final de dichos residuos en sitios autorizados.

Fotografía 13	Fecha: 29/05/2013		Fotografía 14	Fecha: 29/05/2013	
Coordenadas WGS84	Norte: 7.532.443	Este: 511.606	Coordenadas WGS84	Norte: 7.532.443	Este: 511.606
Descripción Medio de Prueba: Sitio destinado al almacenamiento temporal de reactivos en la Planta de Renio.			Descripción Medio de Prueba: Interior Planta de Renio (se observa presencia de reactivos).

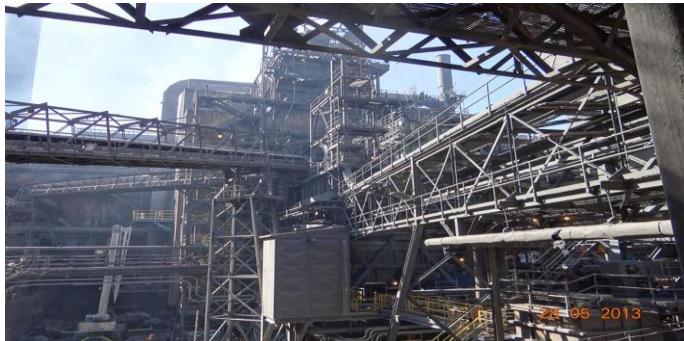
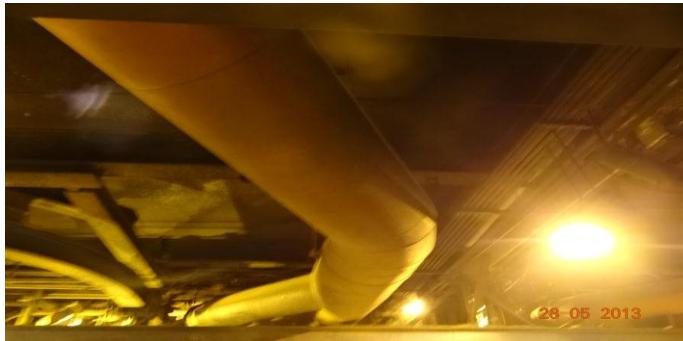
- a. Se constató que el horno flash no se encontraba operativo. El Ingeniero Jefe del Horno Flash, Sr. Juan Barros, informó que la detención comenzó el 15 de abril de 2013 y que se debe a una mantención del horno para comenzar a procesar las calcinas de Mina Ministro Hales el 8 de julio de 2013. En el horno flash existen medidas de captura y manejo de gases fugitivos, los cuales según lo informado por el Sr. Juan Barros, permiten abatir el arsénico. Las medidas de captura y manejo de gases fugitivos verificados en terreno son: sistema de succión, muros de hormigón, tapas metálicas, campanas y cubiertas metálicas en las canaletas. Finalmente, se verificó la existencia de un filtro de mangas, el cual según lo informado por el Sr. Juan Barros, permite limpiar los gases. Se constató la presencia de maxisacos en patio de tránsito, en donde se encontraban las mangas utilizadas en el mencionado filtro. Según la documentación solicitada en la inspección ambiental, el titular entregó el Balance Metalúrgico de Arsénico para las operaciones de la Fundición Chuquicamata correspondiente a diciembre de 2012 (Anexo 3), el cual según la carta GSAE N° 36/13 fue presentado a la Autoridad competente (SEREMI de Salud). Según el balance antes mencionado la emisión anual de arsénico fue de 95,9 toneladas. Por otro lado, el titular entregó el registro de mediciones isocinéticas en el ducto de entrada al filtro de manga (Anexo 3), el cual se comunicó mediante el informe INF-13/13 de marzo de 2013. En el mencionado informe se indica un índice isocinético de 92. Finalmente, el titular entregó el registro de mediciones pesométricas (Anexo 3), el cual se detalla en una tabla que especifica las cantidades retiradas de polvos recuperados en gases fugitivos horno flash 2012-2013. El peso estimado de los polvos recuperados fue de 30 toneladas en abril de 2013. Toda la documentación anterior se encuentra en el expediente de la inspección ambiental DFZ-2013-526-II-RCA-IA.

Fotografía 15	Fecha: 28/05/2013	Fotografía 16	Fecha: 28/05/2013
Coordinadas WGS84	Norte: 7.532.443	Este: 511.595	Coordinadas WGS84
Descripción Medio de Prueba: Horno flash.		Descripción Medio de Prueba: Medida de captura de gases fugitivos.	
Fotografía 17	Fecha: 28/05/2013	Fotografía 18	Fecha: 28/05/2013
Coordinadas WGS84	Norte: 7.532.443	Este: 511.595	Coordinadas WGS84
Descripción Medio de Prueba: Filtro de mangas.		Descripción Medio de Prueba: Presencia de maxisacos en patio de tránsito, en donde se encontraban las mangas utilizadas en el filtro de mangas.

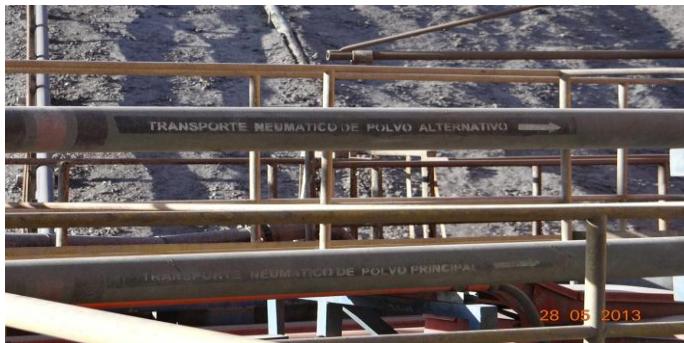
Fotografía 19

- b. En la Planta de Tratamiento de Arsénico se constató la existencia de dos tuberías de transporte neumático de polvo alternativo, los cuales según lo informado por el Ingeniero de Operaciones de la Planta de Ácido, Sr. Marcelo Martínez transportan el polvo y arsénico proveniente del horno flash. En el sector de la tolva de alimentación de polvos y arsénico, el Sr. Martínez menciona que éstos llegan a la Planta de Tratamiento de Arsénico se depositan en una tolva y posteriormente en estanques de neutralización, los cuales poseen efluente líquido proveniente de la planta de ácido. Allí se adiciona lechada de cal y se realizan controles de ph. Lo anterior fue corroborado en terreno. Finalmente, en el mismo sector de la tolva de alimentación de polvos y arsénico, el Sr. Martínez menciona que el efluente se traslada a un decantador en donde se aplica floculante, obteniendo así agua para ser reutilizada en procesos industriales y los residuos sólidos (arsenito de calcio con un 30% de humedad), se trasladan al Vertedero de Montecristo.

Descripción Medio de Prueba: Tuberías de transporte neumático de polvo alternativo.

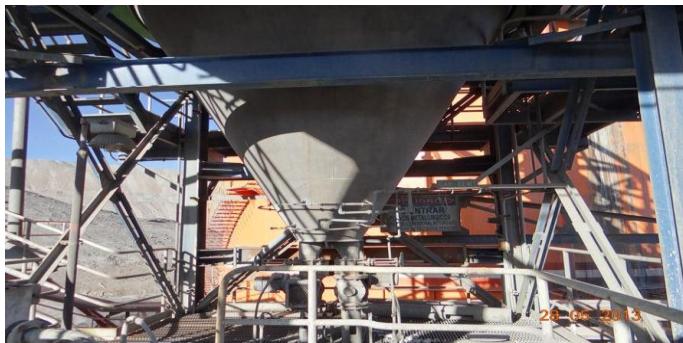
Fotografía 20

Descripción Medio de Prueba: Tolva de alimentación de polvos y arsénico.

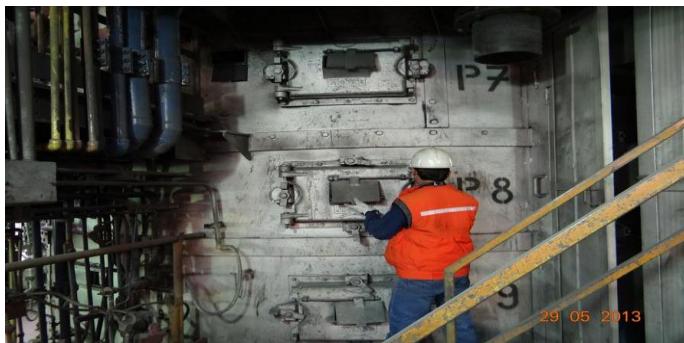
Fotografía 21

- c. Se constató que la Planta de Tostación no está en funcionamiento. Según lo indicado por el Director de Medio Ambiente y Territorio, Sr. Claudio Bermúdez, la planta se encuentra detenida y en mantención desde el 16 de diciembre de 2012 y su nueva puesta en marcha será cuando se defina el mecanismo de control de gases, ya que según lo indicado por el Sr. Bermúdez el control comprometido en la respectiva RCA nunca ha podido ser cumplido. Además, el Sr. Bermúdez indicó que la empresa está evaluando alternativas de control de gases, las cuales serán informadas en su oportunidad a la Autoridad Ambiental. El sistema de conducción de gases fue dado a conocer por el Ingeniero Jefe de la Planta de Tostación, Sr. Claudio Blaña. Se verificó la existencia del horno de 12 pisos, dos líneas de tratamiento de gases, multiciclones y transportadores de tornillo. El sistema de enfriamiento y limpieza de gases fue dado a conocer por el Ingeniero Jefe de la Planta de Tostación, Sr. Claudio Blaña. Se verificó la existencia de baterías de ciclones, enfriadores, precipitadores electroestáticos y venturi scrubber. Producto de que la Planta de Tostación se encontraba detenida no fue posible observar el funcionamiento del sistema de conducción y tratamiento de gases. Según la documentación solicitada en la inspección ambiental, el titular indicó que para la medición isocinética y gases de chimenea del horno de reverbero, cuando ocurra una contingencia, no es posible entregar la documentación, ya que indica que han transcurrido más de 9 años desde el inicio de las actividades del proyecto y debido al tiempo transcurrido es imposible recuperar el respaldo del cumplimiento de la medida (Anexo 3).

Descripción Medio de Prueba: Planta de tostación.

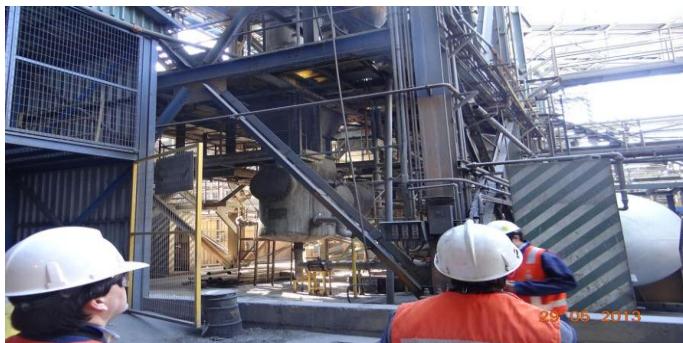
Fotografía 22

- e. Al inspeccionar la Planta de Renio se verificó en terreno que se encontraba detenida. Según lo informado por el Director de Medio Ambiente y Territorio, Sr. Claudio Bermúdez, la planta no está en funcionamiento desde noviembre de 2012 debido a que su operación no es viable económicamente para la empresa.

Descripción Medio de Prueba: Planta de Renio.

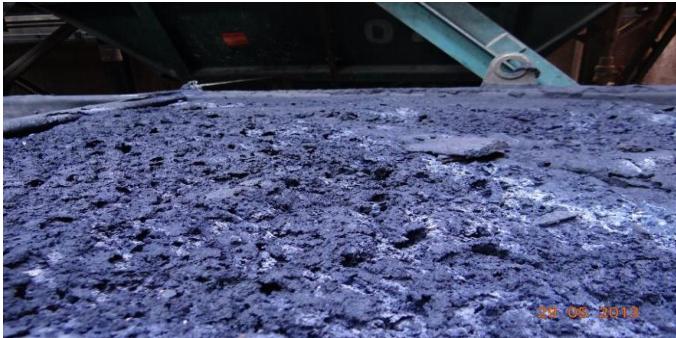
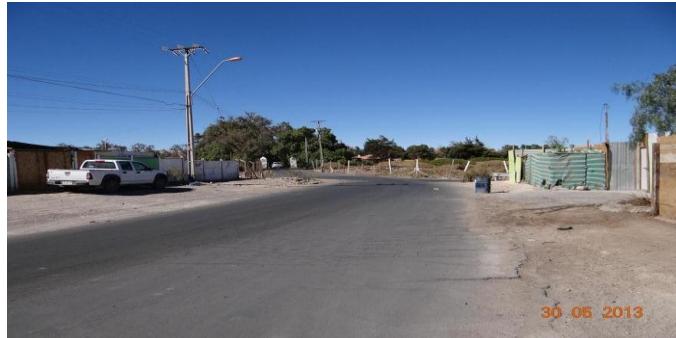
- g. Se verificó la pavimentación de 120 m de calle en la Ciudad de Calama. La pavimentación realizada se localiza en la Calle Teniente Merino, entre la Avenida Chorrillo y Avenida Francisco Bilbao. Se midió la pavimentación, constatándose la distancia comprometida.

Fotografía 23	Fecha: 29/05/2013		Fotografía 24	Fecha: 30/05/2013	
Coordenadas WGS84	Norte: 7.532.443	Este: 511.606	Coordenadas WGS84	Norte: 7.517.088	Este: 509.703
<p>Descripción Medio de Prueba: Presencia del almacenamiento de residuos dispuestos en un contenedor de aproximadamente 2 m³ de capacidad y expuestos al aire libre en la Planta de Renio.</p>			<p>Descripción Medio de Prueba: Calle de 120 m. pavimentada en Calama.</p>

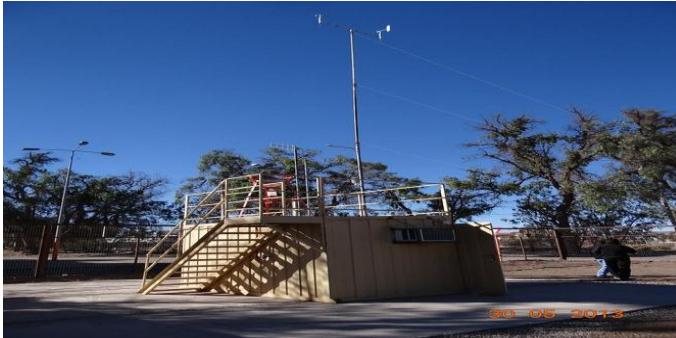
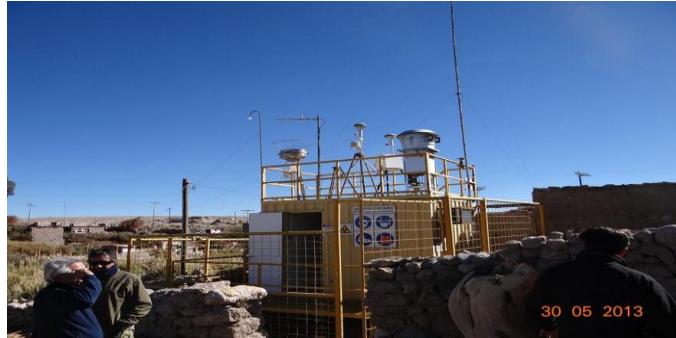
- h. Se inspeccionó la estación de monitoreo de calidad de aire de anhídrido sulfuroso ubicada en Chiu Chiu. En el lugar, el Administrador de Contrato de la empresa SGS CMM, Sr. Carlos Rocuant, informó que la estación opera aproximadamente desde el año 2006. Además, el Sr. Rocuant procedió a dar a conocer cada uno de los equipos involucrados, los cuales realizan mediciones de: material particulado sedimentable 10 y 2,5 continuo, material particulado discreto 10 y 2,5, anhídrido sulfuroso, velocidad y dirección del viento, radiación solar, humedad, temperatura y pluviometría. Se informó por parte del Sr. Rocuant que se envían informes mensuales a la SEREMI de Salud y SAG. Por otro lado, se inspeccionó la estación de monitoreo de anhídrido sulfuroso representativa de recursos naturales ubicada en Calama. En el lugar, el Sr. Carlos Rocuant, informó que la estación opera desde el mes de febrero de 2012. Además, el Sr. Rocuant procedió a dar a conocer cada uno de los equipos involucrados, los cuales realizan mediciones de: anhídrido sulfuroso, velocidad del viento, radiación solar, humedad, temperatura y material particulado sedimentable. Se informó por parte del Sr. Rocuant que se envían informes mensuales a la SEREMI de Salud y SAG.

Fotografía 25	Fecha: 30/05/2013		Fotografía 26	Fecha: 30/05/2013	
Coordenadas WGS84	Norte: 7.515.784	Este: 508.160	Coordenadas WGS84	Norte: 7.529.224	Este: 535.956
<p>Descripción Medio de Prueba: Estación de monitoreo de anhídrido sulfuroso representativa de recursos naturales ubicada en Calama.</p>			<p>Descripción Medio de Prueba: Estación de monitoreo de calidad de aire de anhídrido sulfuroso ubicada en Chiu Chiu.</p>

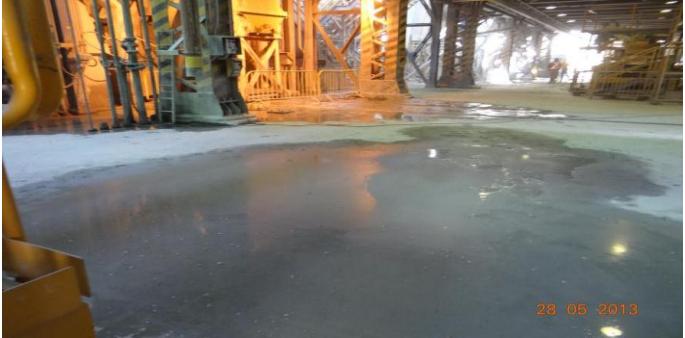
Otros Hechos N° 2		
Descripción:		
Se constató en algunos sectores de la concentradora A2 restos de residuos líquidos, los que según lo indicado por el profesional Jorge Torres, constituyen filtración de relaves, los cuales se canalizan y se recirculan al proceso. Señala el profesional que dicha acción se realiza una vez al día.		
Registros:

Fotografía 27.	Fecha: 28/05/2013	
Coordenadas WGS 84	Norte: 7.532.637	Este: 510.671
Descripción Medio de Prueba: Presencia de residuos líquidos en Concentrador A2.

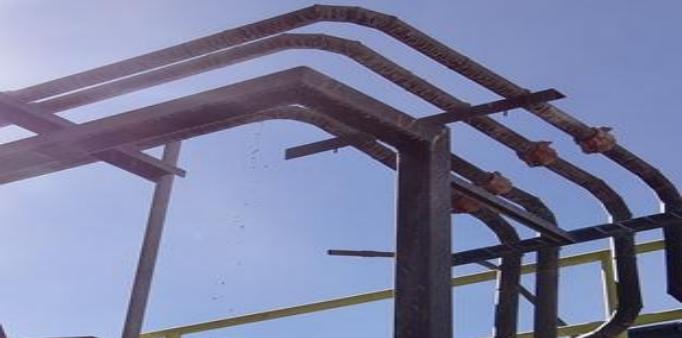
Otros Hechos N° 3		
Descripción:		
En la planta de flotación, en específico, en el sector del cajón distribuidor de pulpa se constató visualmente una filtración de líquidos en una de las cañerías.		
Registros:

Fotografía 28.	Fecha: 28/05/2013	
Coordenadas WGS 84	Norte: 7.532.624	Este: 510.753
Descripción Medio de Prueba: Filtración de líquidos en una cañería en las instalaciones de la planta de flotación primaria.

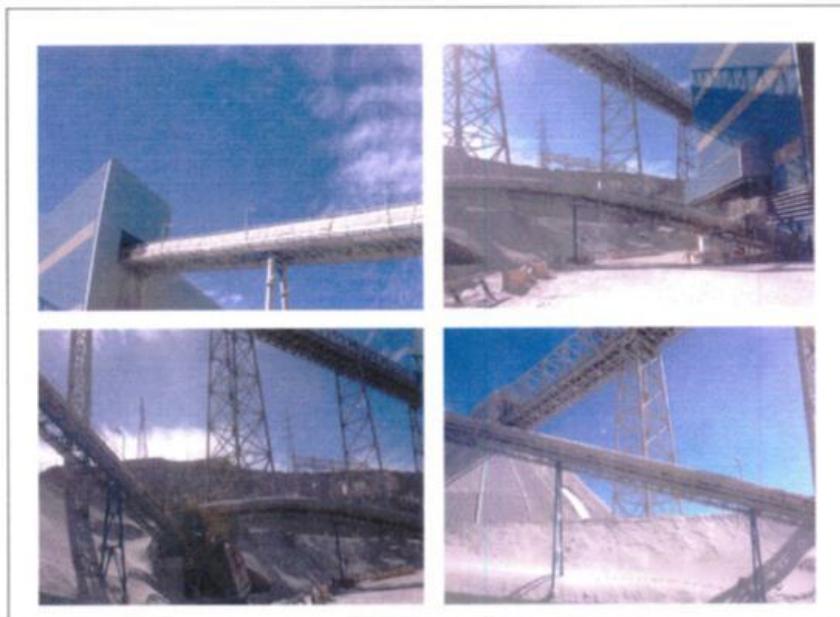
Fotografías de respaldo, implementación cubierta en correas transportadoras

- c) A continuación se incluyen fotografías de respaldo de la implementación de cubierta en correas transportadoras CV29, CV31 y CV32.
