INFORME DE FISCALIZACIÓN AMBIENTAL

INSPECCIÓN AMBIENTAL

COMPLEJO FORESTAL E INDUSTRIAL ITATA- PLANTA NUEVA ALDEA

DFZ-2013-528-VIII-RCA-IA

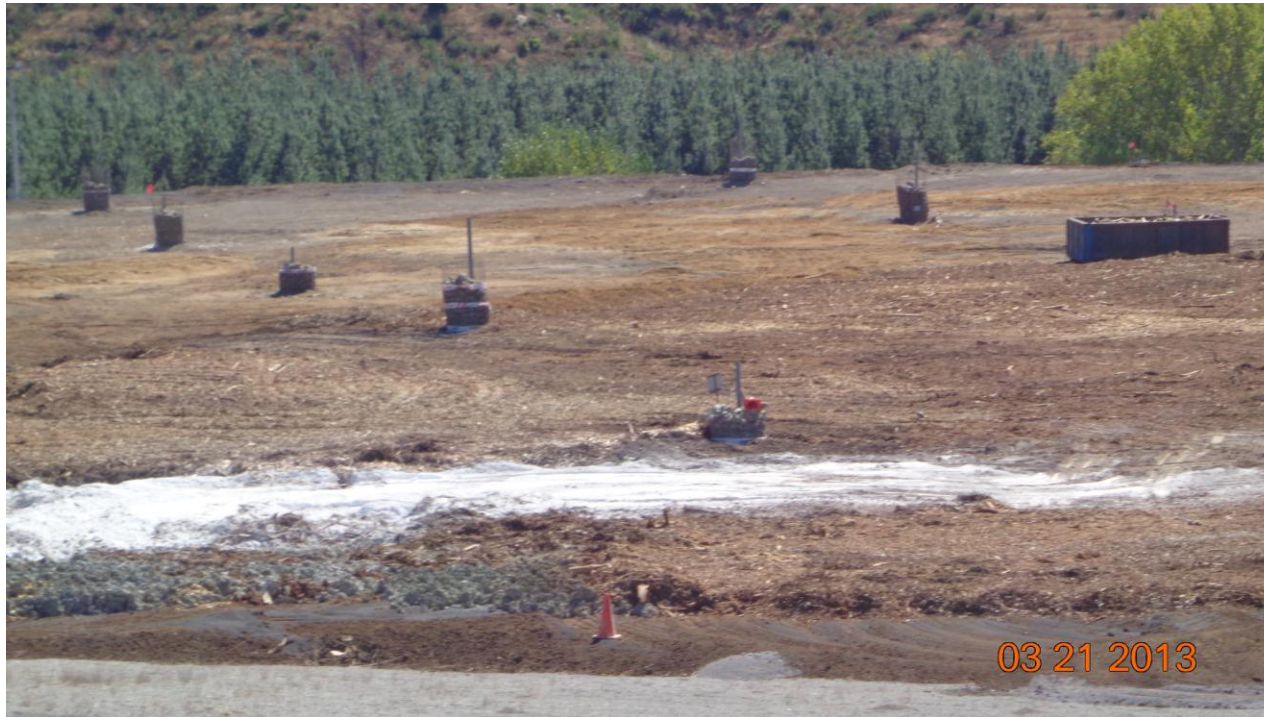
Fotografía 1.

- a. Durante la actividad de inspección se constató la existencia de ductos de evacuación de gases de descomposición (Fotografía 1).
- b. De acuerdo a la revisión de los registros de evacuación de gases (H₂S) de las chimeneas del depósito, estas se encuentran operativas, con los registros de control diario al día (Ver ANEXO 1).

Se observa el coronamiento del depósito de residuos sólidos no peligrosos del proyecto, así como 7 chimeneas de ventilación de gases de descomposición instalados y en operación. En la parte baja de la fotografía, se observa área del depósito en utilización. No se observan cárcavas o daños estructurales.

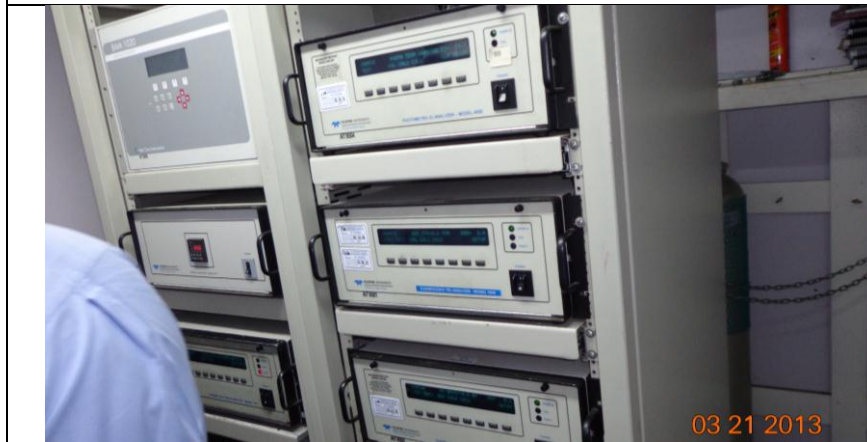
Fotografía 2.	Fecha : 21-03-2013	
Coordenadas WGS84	Norte: 5.940.479	Este: 727.236

Descripción Medio de Prueba:
En la fotografía 2 se observan dos racks con analizadores de material particulado y gases contenidos en la estación de monitoreo de calidad del aire de Nueva Aldea.

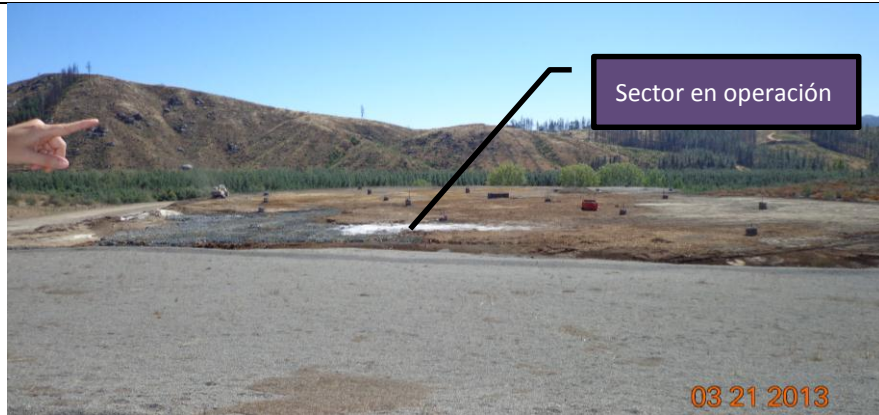
Fotografía 6.	Fecha : 21-03-2013		Fotografía 7.	Fecha : 21-03-2013	
Coordenadas WGS84	Norte: 5.490.210	Este: 724.410	Coordenadas WGS84	Norte: 5.940.300	Este: 724.528

Descripción Medio de Prueba:
En la fotografía 6 se observa el coronamiento del depósito de residuos no peligrosos, con un sector en operación.

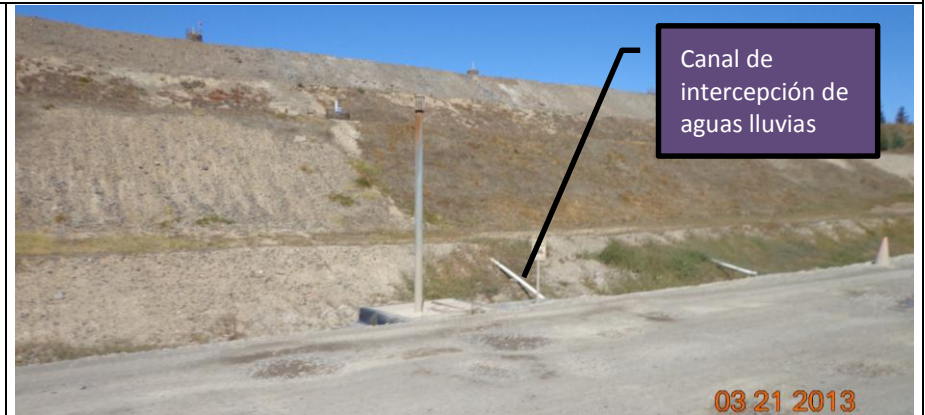
Descripción Medio de Prueba:
En la fotografía 7 se observa al pie del depósito de residuos no peligrosos, la existencia del canal de intercepción de aguas lluvias.

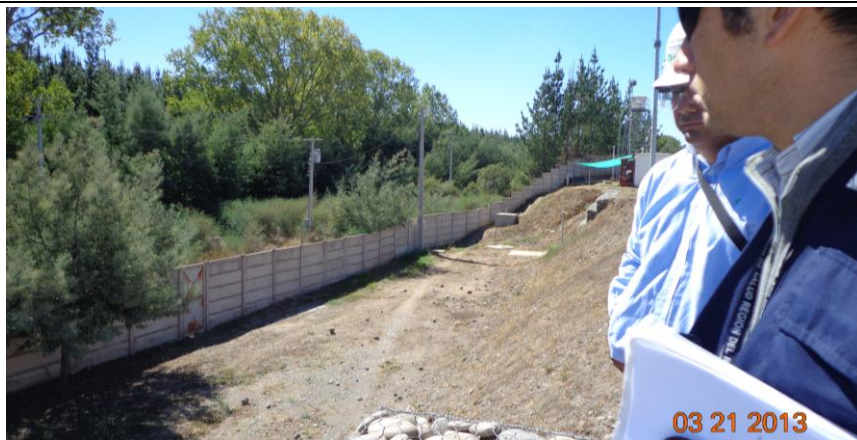
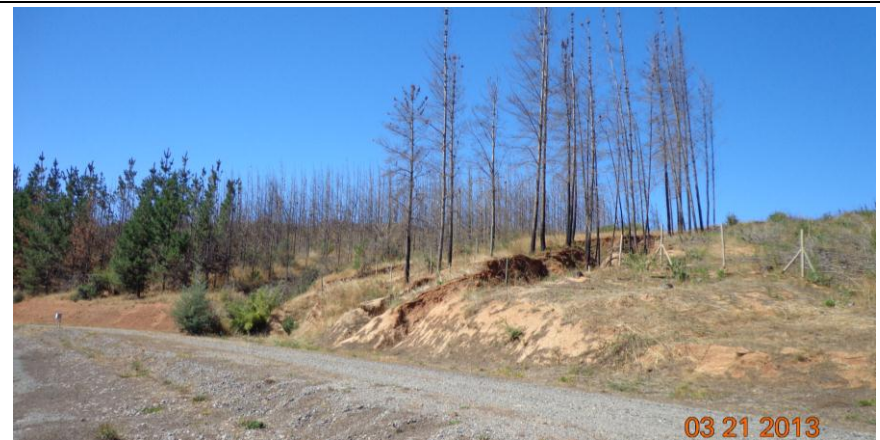
Fotografía 8.	Fecha : 21-03-2013		Fotografía 9.	Fecha : 21-03-2013	
Coordenadas WGS84	Norte: 5.940.331	Este: 724.376	Coordenadas WGS84	Norte: 5.940.007	Este: 724.430

Descripción Medio de Prueba:
En la fotografía, se observa parte de cierre perimetral del depósito de residuos sólidos no peligrosos, efectuado mediante pandereta de cemento.

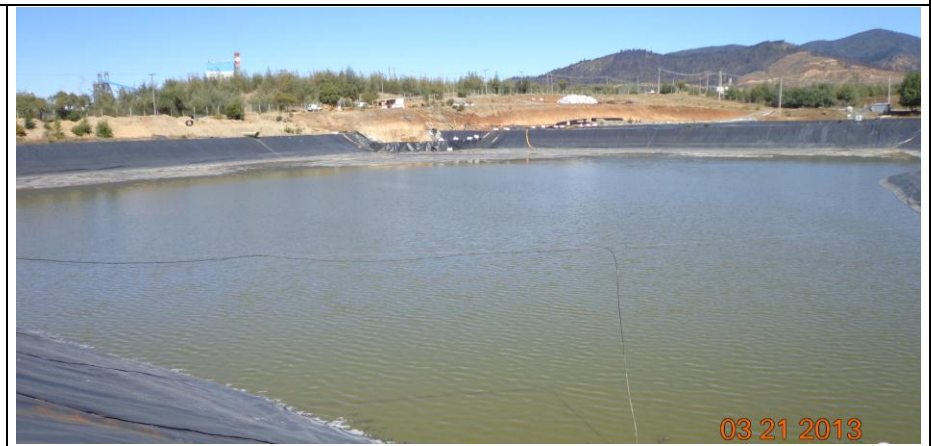
Fotografía 11. Fecha : 21-03-2013

Descripción Medio de Prueba:
Laguna de emergencia, con un volumen acumulado de Riles remanente. No se observan acumulaciones de sólidos flotantes, espumas u otro indicio de operación.

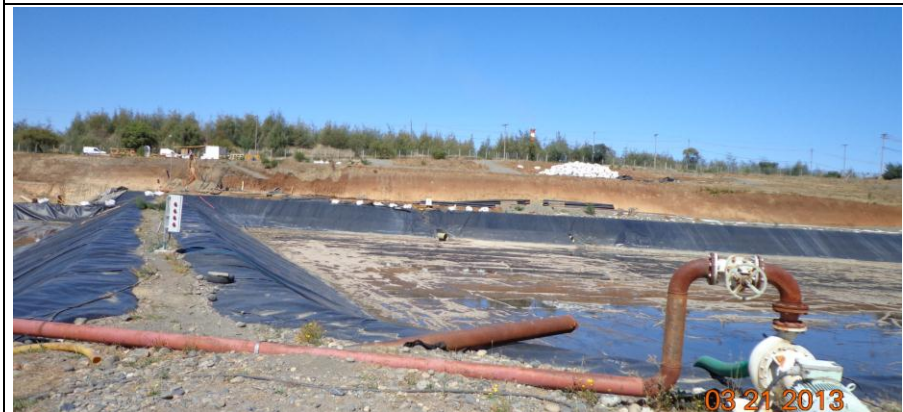
Fotografía 10. Fecha : 21-03-2013

Descripción Medio de Prueba:
Ducto de entrada de la laguna de emergencia.

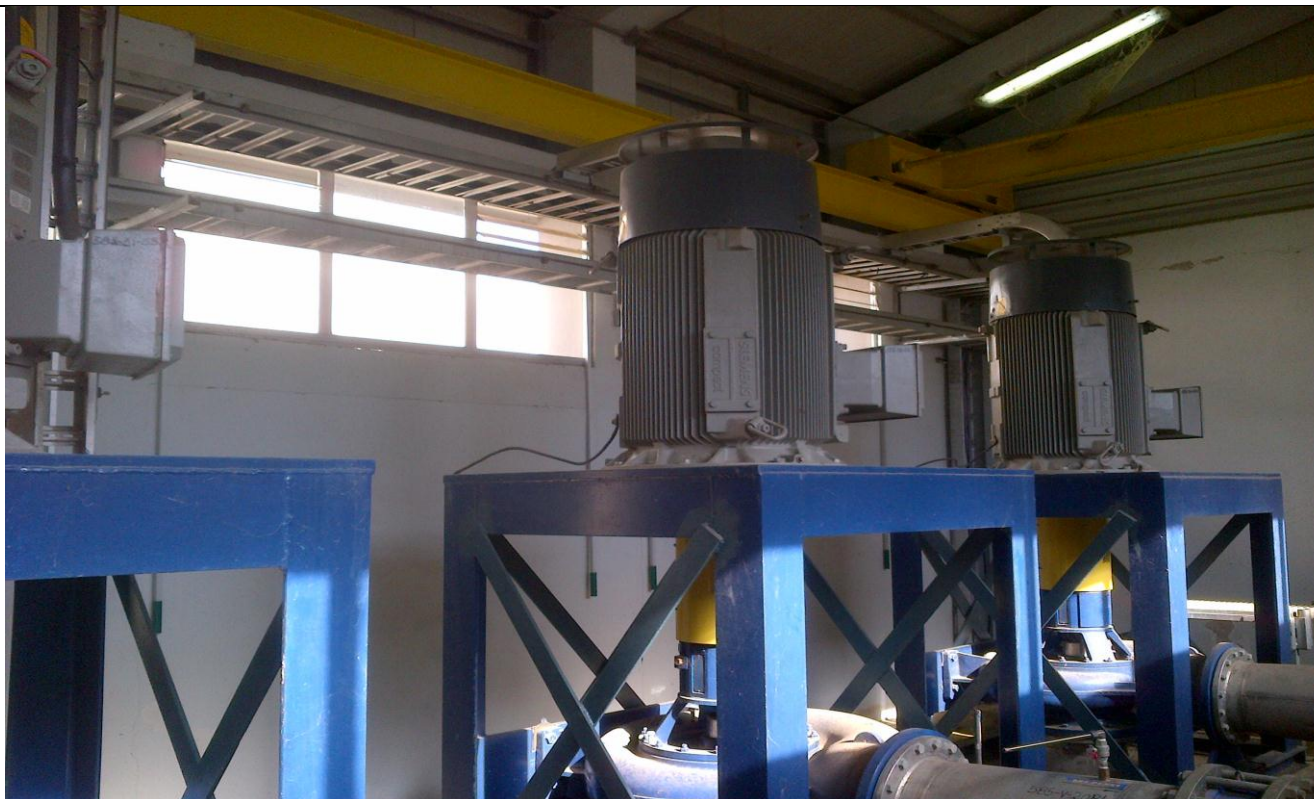
Fotografía 14.	Fecha : 07-05-2013	
Coordenadas WGS84	Norte: 5.940.851	Este: 725.854
Descripción Medio de Prueba: En la fotografía, tomada en el interior de la sala de elevación e impulsión, se observan las tres bombas marca Scanpump modelo BE440-3548, codificadas como 585-PI-550, 585-PI-551 y 585-PI-552 respectivamente.

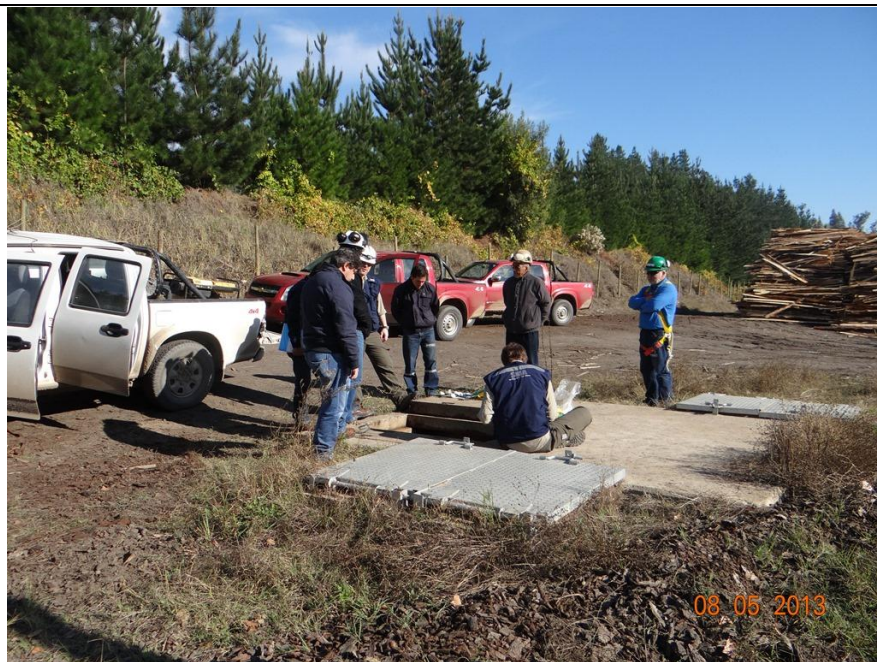
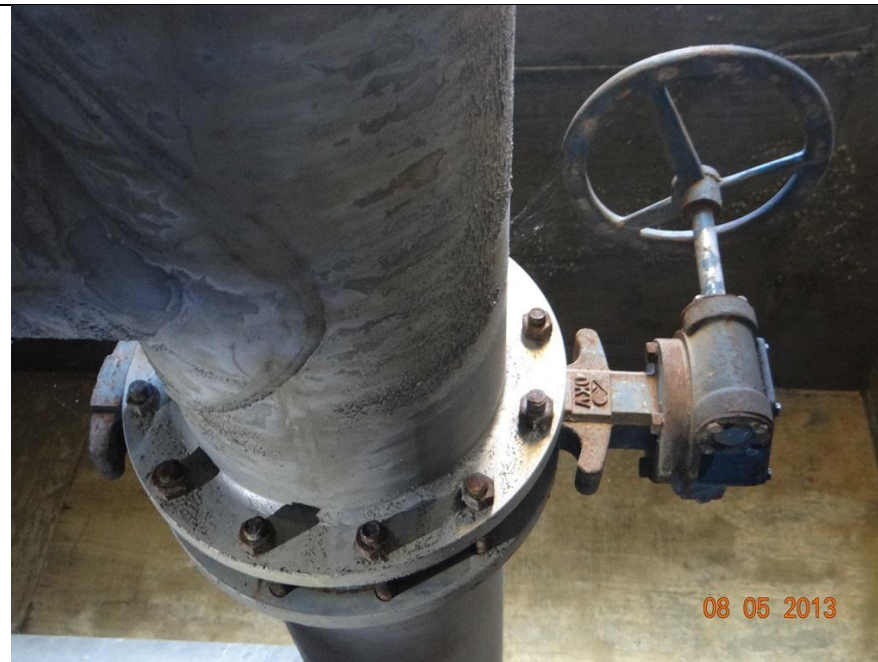
Fotografía 15.	Fecha : 08-05-2013		Fotografía 16.	Fecha : 08-05-2013	
Coordenadas WGS84	Norte: 5.958.601	Este: 707.019	Coordenadas WGS84	Norte: 5.958.610	Este: 707.009
Descripción Medio de Prueba: En la fotografía se observa el ingreso al punto bajo PB6A, localizado a la entrada de la localidad de Coelemu. Se aprecia que la estructura es enterrada, con tapas de hormigón armado, y se encuentra dentro de la faja adyacente a camino público			Descripción Medio de Prueba: En la fotografía se observa válvula de cierre manual instalada dentro de cámara correspondiente al punto bajo PB6A

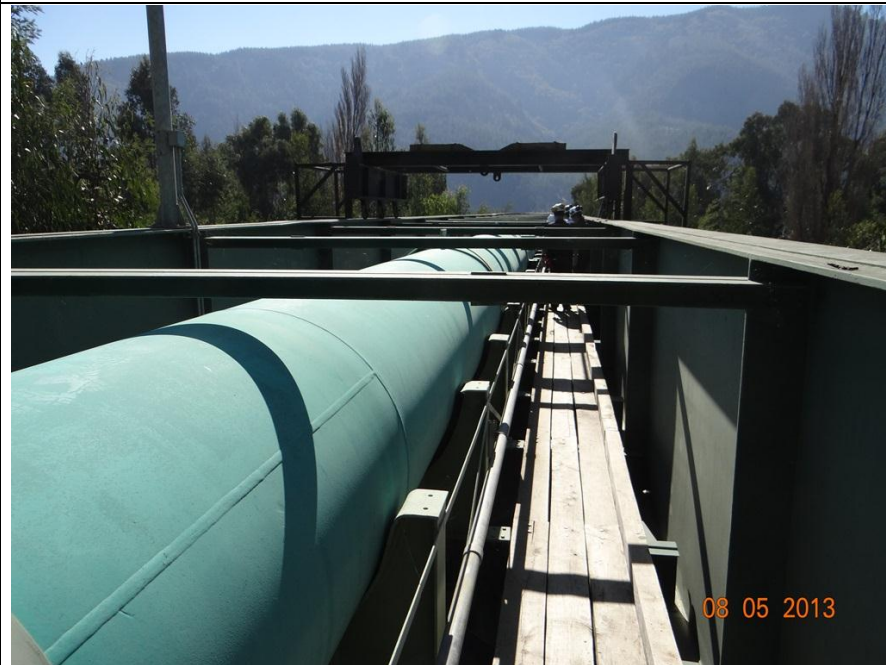
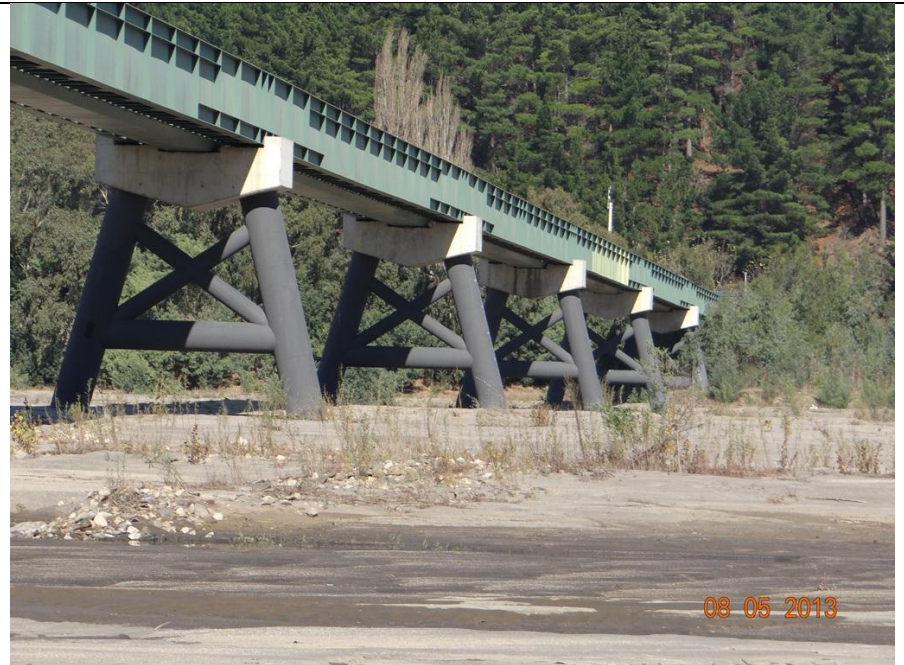
Fotografía 17.	Fecha : 08-05-2013		Fotografía 18.	Fecha : 08-05-2013	
Coordenadas WGS84	Norte: 5.969.167	Este: 698.976	Coordenadas WGS84	Norte: 5.969.350	Este: 699.033
Descripción Medio de Prueba: En la fotografía se observa ducto instalado sobre estructura denominada “puente atraveso río Itata”, visto desde el sector de Meipo, en la ribera sur del río. Bajo el ducto se observan estructuras de soporte y pasarela para inspección visual. El ducto en este tramo es metálico.			Descripción Medio de Prueba: En la fotografía se observa el puente construido para el atraveso del río Itata. Se observan las estructuras soportantes construidas en hormigón, dentro de la caja del río. Bajo la estructura donde se encuentra emplazado el ducto, se observa la bandeja o canoa destinada a la contención de derrames.

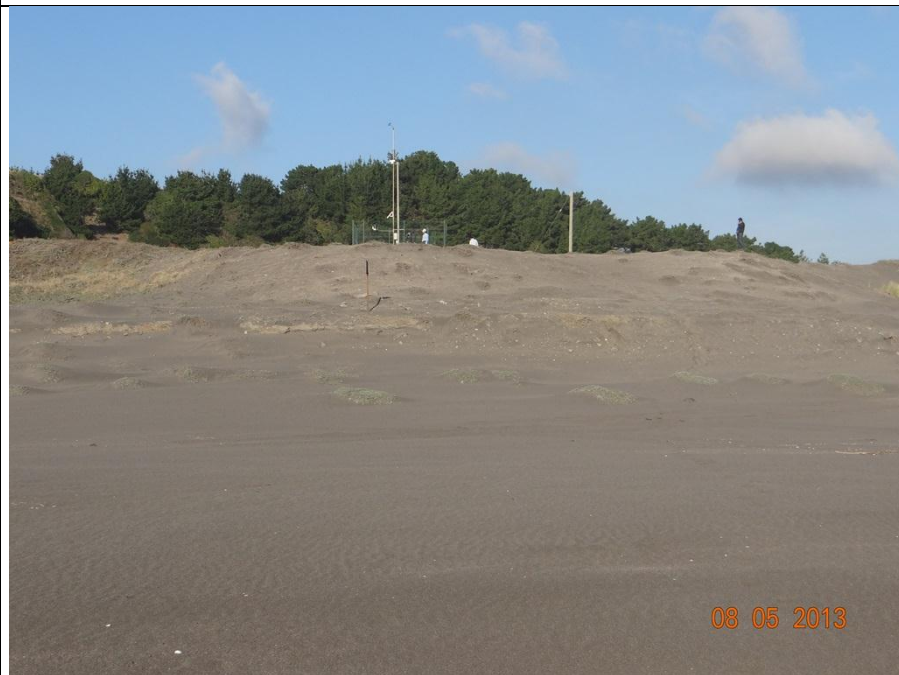
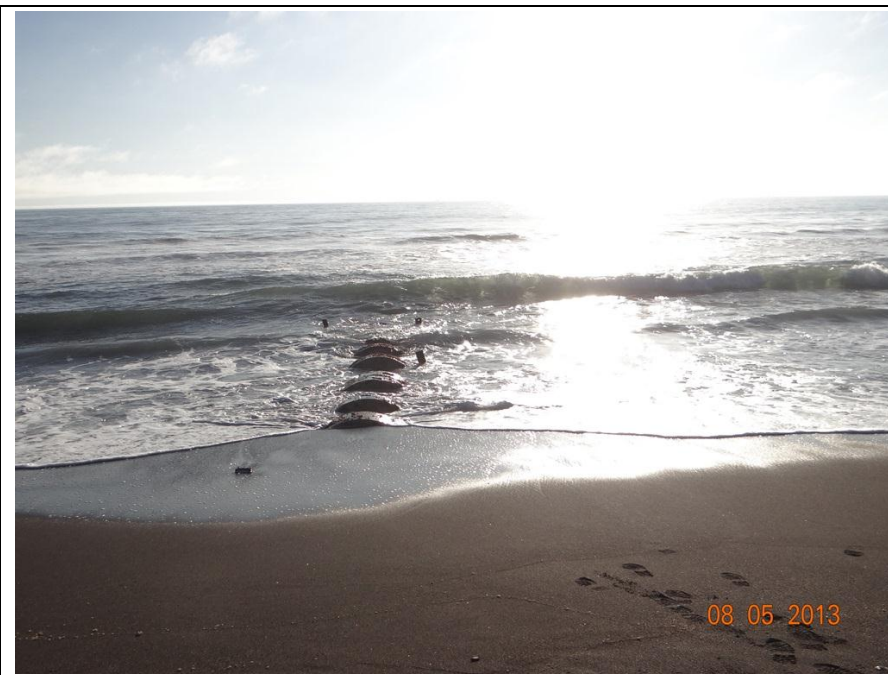
Fotografía 21.	Fecha : 08-05-2013		Fotografía 22	Fecha : 08-05-2013	
Coordenadas WGS84	Norte: 5.973.296	Este: 691.801	Coordenadas WGS84	Norte: 5.973.296	Este: 691.801
Descripción Medio de Prueba: En la fotografía, tomada desde la playa en dirección al sistema de dunas, se observa la parte superior de la cámara de carga del emisario submarino, con sus antenas de comunicación y cierre perimetral. En la imagen se puede apreciar que la cámara de carga fue construida en la duna, específicamente en el coronamiento de ésta, por lo que es visible desde el borde costero. No se aprecia en superficie el tramo final del emisario submarino que sale de la cámara de carga hacia el mar, y que se encuentra construido bajo la duna y los terrenos de playa.			Descripción Medio de Prueba: Emisario submarino en sector rompiente, visto desde playa. Se logra observar tubería de HDPE y sistemas de anclaje.

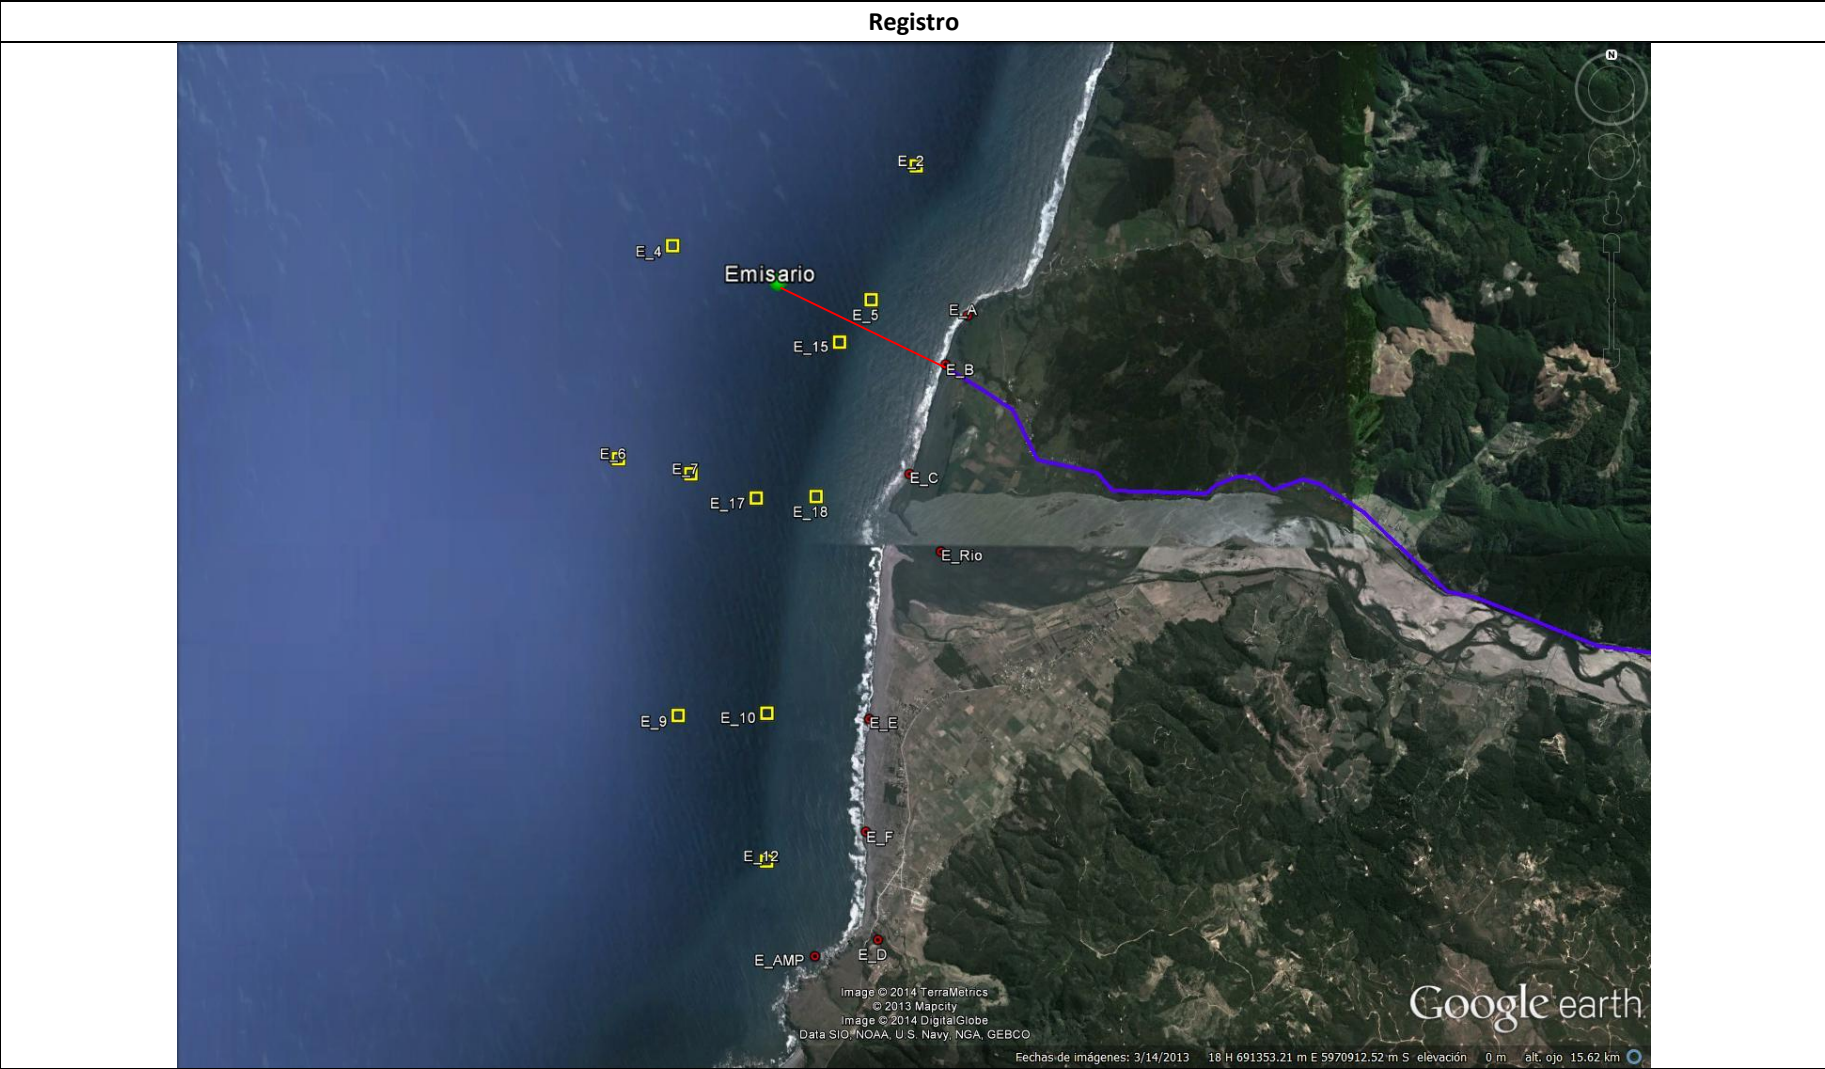
Figura 8

Ubicación estaciones de monitoreo intermareal y submareal incluidas en Programa de Vigilancia Ambiental.

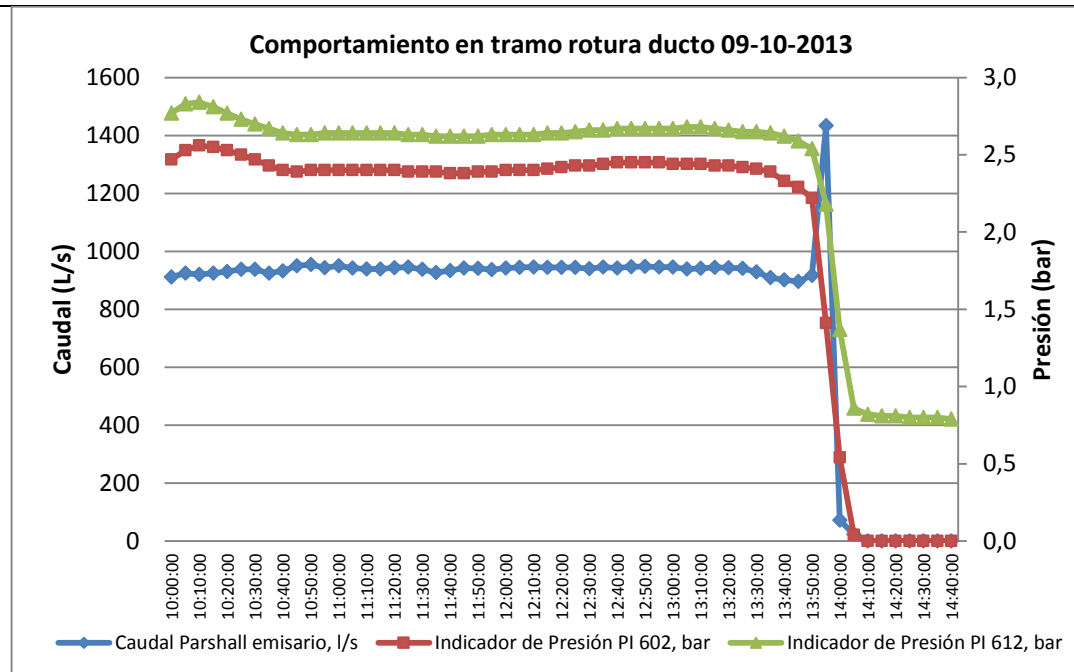
Figura 10: Gráfico que muestra el comportamiento de las variables Caudal (l/s) medido en canaleta Parshall a la salida del SGTC, y de presión medido en sensores PI602 y 612.

Realizado el examen de la información proporcionada por el titular (Ver ANEXO 11), se verifica que los sensores PI602 y PI612 no evidenciaron pérdidas de presión en el tramo por fugas en el ducto, manteniéndose acopladas las curvas de ambos sensores, impidiendo detectar en forma remota la existencia de la fuga evidenciada directamente en terreno. Se observa que a las 13:35, el personal de la planta toma la decisión de detener el flujo de descarga, momento en el cual los caudales y presiones comienzan a caer hasta estabilizarse en valores mínimos.

A continuación se presentan los datos de caudal y presión reportados por la empresa entre las 10:45 y las 14:40 horas del día 09-10-2013, contenidos en el Anexo 2 de la Carta GPNA/176 de fecha 05-11-2013, del sensor de caudal a la salida del SGT (canaleta Parshall), y de los sensores de presión PI602 aguas arriba de la rotura, y PI612 aguas debajo de la rotura del ducto (Tabla 5 y Figura 10).

Por lo anterior, realizado el examen de la información proporcionada por el titular con relación al evento ocurrido con fecha 09-10-2013, se verifica que si bien los sensores de presión y caudal se encuentran instalados en diversos puntos del sistema de conducción, y estos reportan a la sala de control los flujos y presiones en la tubería, estos no evidenciaron la pérdida de fluido en la tubería, por lo que la rotura y derrame no fue detectada por la empresa, hasta que esta fue informada por terceros, y posteriormente verificada por personal de la empresa.

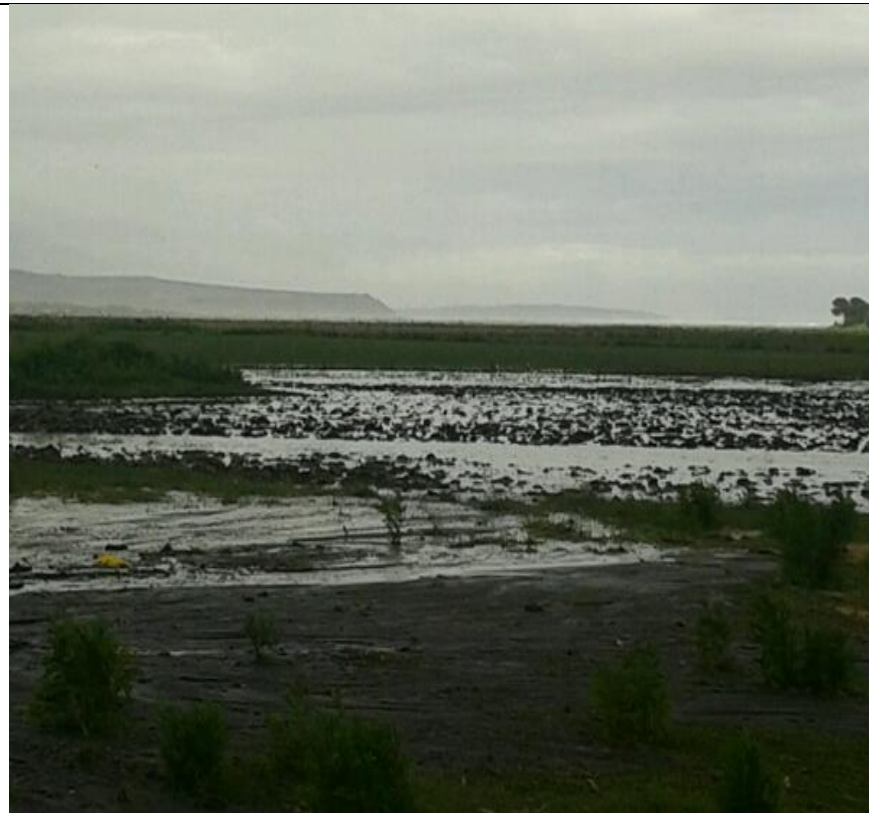
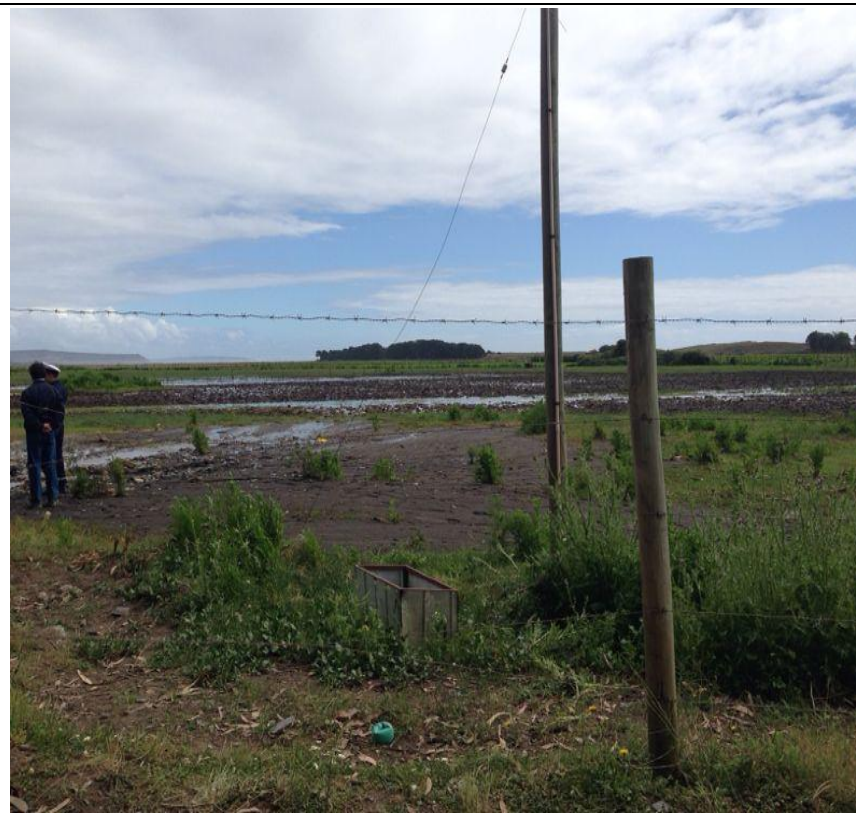
Fotografía 23.	Fecha : 14-11-2013		Fotografía 24.	Fecha : 14-11-2013	
Coordenadas WGS84	Norte: 5.972.702	Este: 692.491	Coordenadas WGS84	Norte: 5.972.694	Este: 692.496
Descripción Medio de Prueba: En la fotografía se observa el área afectada por el vertimiento ocasionado por la rotura del ducto de descarga en el punto bajo PB22, sector Boca del Itata. La superficie estimada por los fiscalizadores es de 10000 m ² aproximados al momento de la fiscalización.			Descripción Medio de Prueba: En la fotografía se observa el escurrimiento de riles desde el PB22 hacia el área donde los residuos líquidos se aposaron, visto desde el camino público, a 15 metros al NW del PB22.

Realizado el examen de la información contenido en la Carta GPNA 188/2013 de fecha 25-11-2013 (Ver ANEXO 12), se verifica que el personal de la empresa tomó conocimiento tardío del derrame por rotura del ducto a las 09:20 AM del día 14-11-2013, lo que indica una falla en el sistema de alerta remota mediante sensores de presión. De acuerdo a información proporcionada por la empresa, el área afectada fue de aproximadamente 2 hectáreas, y el volumen derramado estimado ascendió a 1764 m³. Examinada dicha información, se establece que no es posible determinar cuál fue el procedimiento empleado por CELCO SA para estimar el volumen derramado, en el entendido que no se determinó el momento en que se inicia el derrame, ni cuánto Ril logró infiltrar al suelo antes que la empresa tomara conocimiento de la situación a través de terceros y detuviera el proceso de descarga una vez confirmado por personal propio.

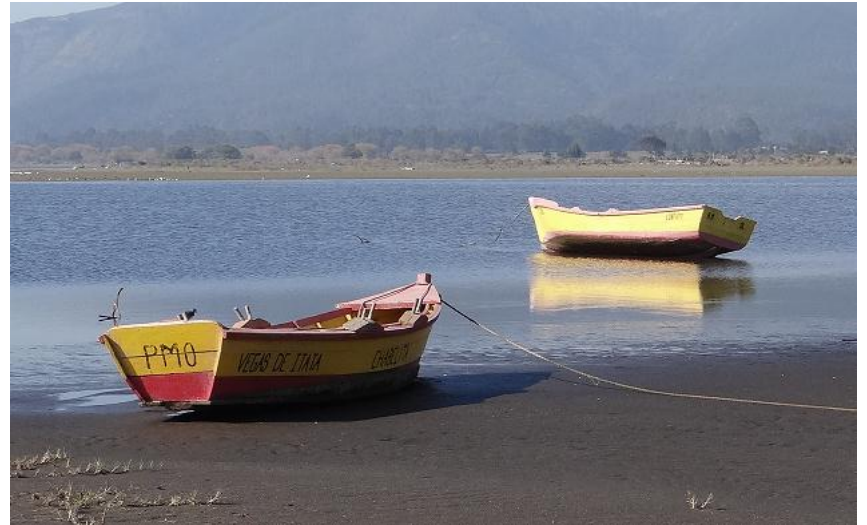
Fotografía 25	Fecha: 19 enero de 2007	Fotografía 26	Fecha : 08.05.2013
Coordenada Norte: N/A	Coordenada Este: N/A	Coordenada Norte: 5.970.304 m	Coordenada Este: 691.037 m
Descripción Medio de Prueba: Registro Fotográfico de la entrega, por parte de Arauco del “Diagnóstico social, económico y productivo de las comunidades de pescadores artesanales de la desembocadura del Itata y zonas adyacentes, entre Cobquecura y Dichato” a participantes de la Mesa de Diálogo Pescadores Artesanales VIII Región.		Descripción Medio de Prueba: Embarcaciones en sector de Lompuya, las cuales de acuerdo a lo indicado por uno de los entrevistados fueron entregadas a través de proyectos de desarrollo productivo después del Terremoto y Tsunami de 2010.

En relación a lo anterior, durante la actividad de fiscalización ambiental se visita el sector de Lompuya, donde fue posible constatar la presencia de botes (Foto 26), que de acuerdo a lo indicado por los entrevistados corresponden a aportes asociados a los proyectos de Desarrollo Productivo, así mismo fue posible constatar la existencia de Galpón para almacenar artes de pesca, el cual se encontraba deteriorado, con algunas planchas de zinc en mal estado (Fotos 27 y 28).

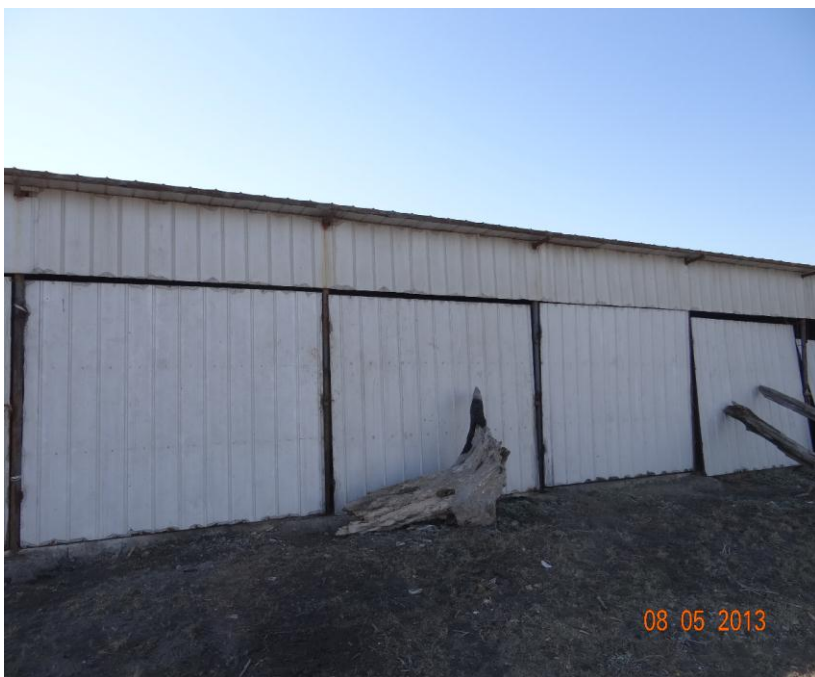
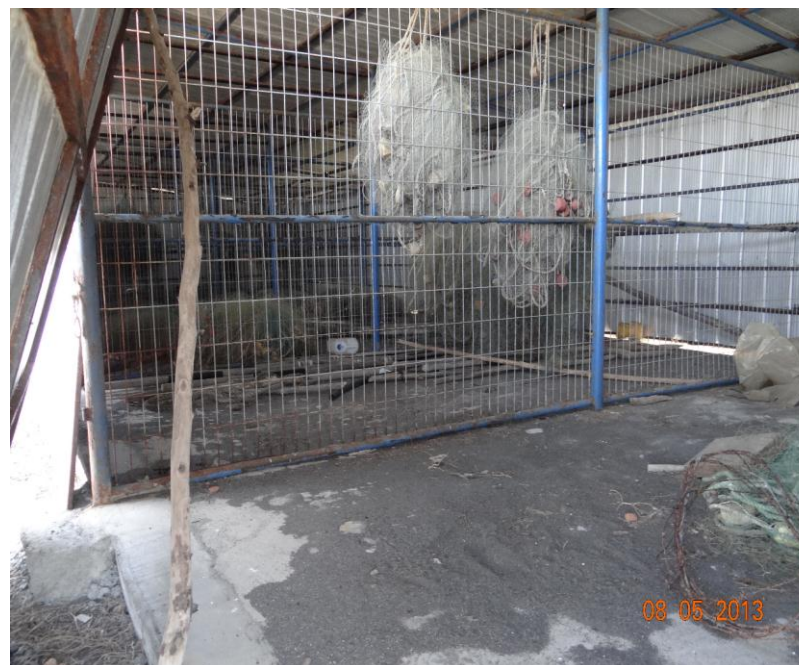
Fotografía 27	Fecha: 08.05.2013		Fotografía 28.	Fecha: 08.05.2013	
Coordenadas WGS84	Norte: 5.969.965 m	Este: 691.058 m	Coordenadas WGS84	Norte: 5.969.975 m	Este: 691.080 m
Descripción Medio de Prueba: Galpón Lompuya, financiado a través de la Fondos para el Desarrollo Productivo, durante al año 2009.			Descripción Medio de Prueba: Interior del Galpón en el sector de Lompuya.
