INFORME DE FISCALIZACIÓN AMBIENTAL

INSPECCIÓN AMBIENTAL

PLANTA AGROINDUSTRIAS LOMAS COLORADAS

DFZ-2013-530-VIII-RCA-IA

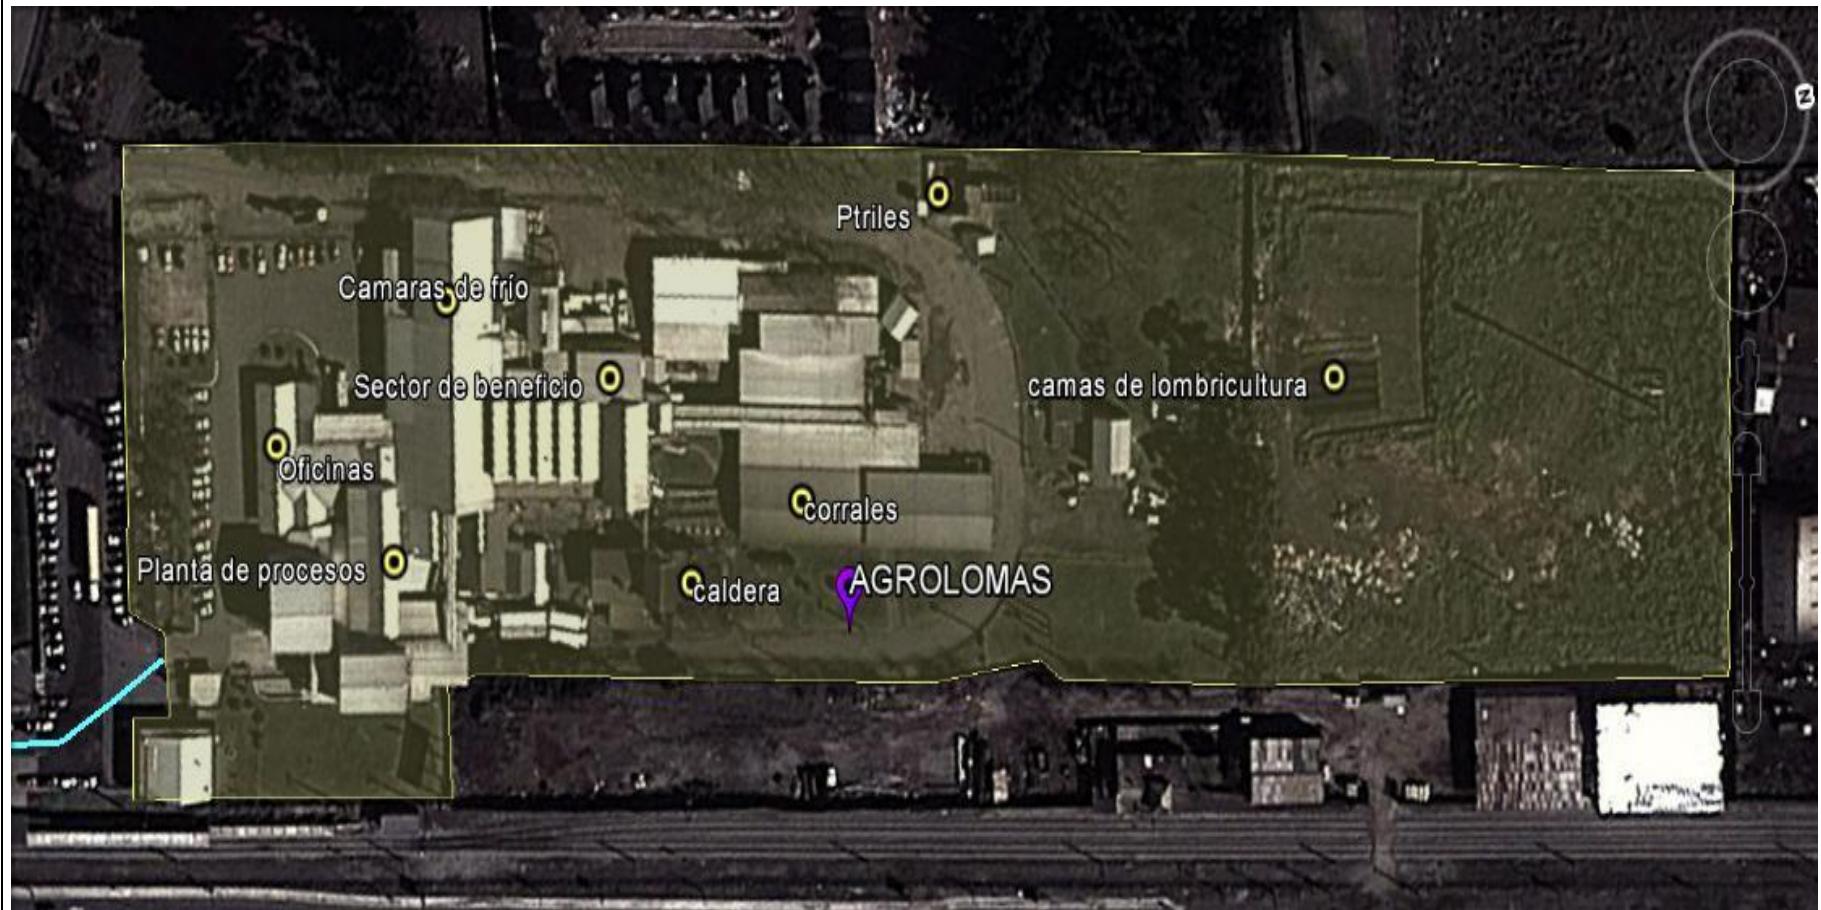
Figura . Layout del Proyecto (Fuente: Elaboración propia mediante Google Earth).

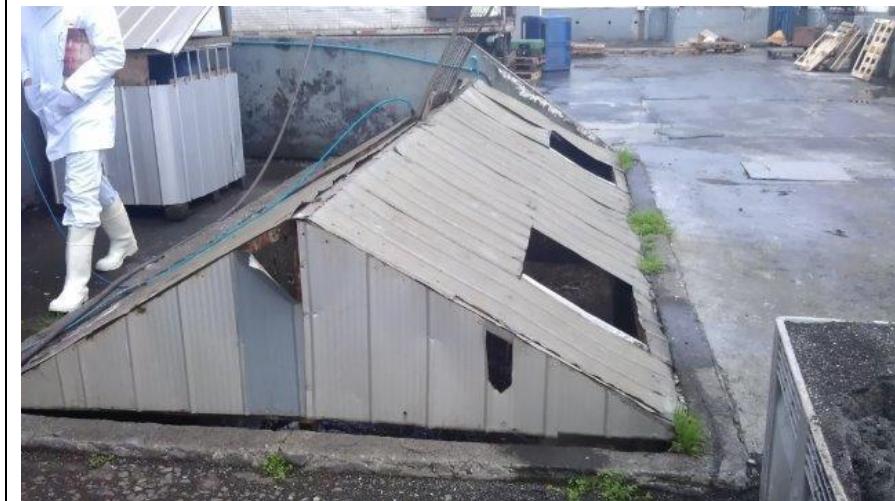
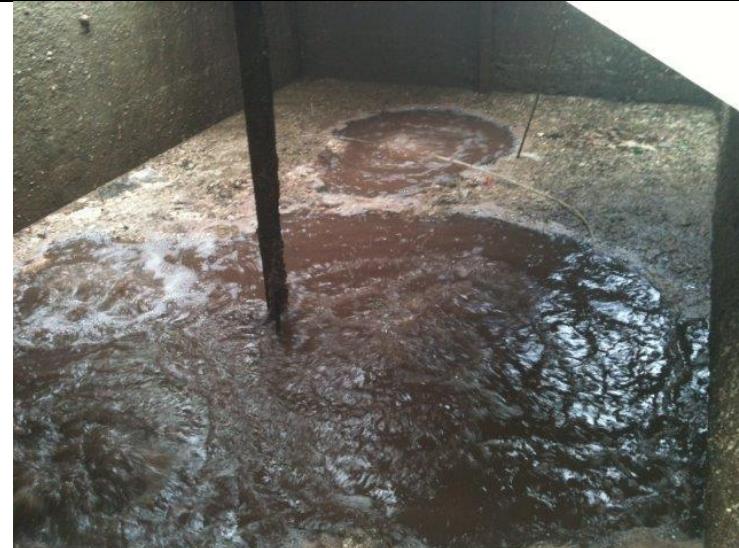
- a. Los fiscalizadores constatan durante la inspección ambiental de fecha 28-05-2013, la existencia de dos (2) cámaras desgrasadoras en operación. En el lugar, los fiscalizadores verifican además que la empresa ha modificado esta etapa del pretratamiento, pues actualmente las cámaras cuentan con aireación mediante difusores, inoculándose bacterias a través de microaspersores. La marca del producto aplicado es OIKVERSAL. (Ver ANEXO 1)

La situación observada por los fiscalizadores, se encuentra registrada en las fotografías 1 y 2 para la cámara desgrasadora N° 1, y fotografías 3 y 4 para la cámara desgrasadora N° 2.

Fotografía 1.	Fecha : 28-05-2013		Fotografía 2	Fecha : 28-05-2013	
Coordenadas WGS84	Norte: 5.916.695	Este: 665.758	Coordenadas WGS84	Norte: 5.916.691	Este: 665.755
Descripción Medio de Prueba: En la fotografía se observa el exterior del Desgrasador 1, semi techado, emplazado dentro de las instalaciones.			Descripción Medio de Prueba: En la imagen se observa la agitación causada por los difusores de aireación implementados al interior del Desgrasador 1

Si bien el modificar estos sistemas o unidades desgrasadoras mediante las medidas antes señaladas puede aumentar la eficiencia de estas unidades desgrasadoras, cambiando su función desde unidades de pretratamiento a unidades de tratamiento, también modifican la secuencia y eficiencia de tratamiento comprometida, sin existir un pronunciamiento de la COREMA o de la Comisión de Evaluación del Biobío respecto de estos cambios con relación a lo autorizado en la RCA 414/2006, transformándolas en pequeñas unidades DAF adicionales a la unidad principal.

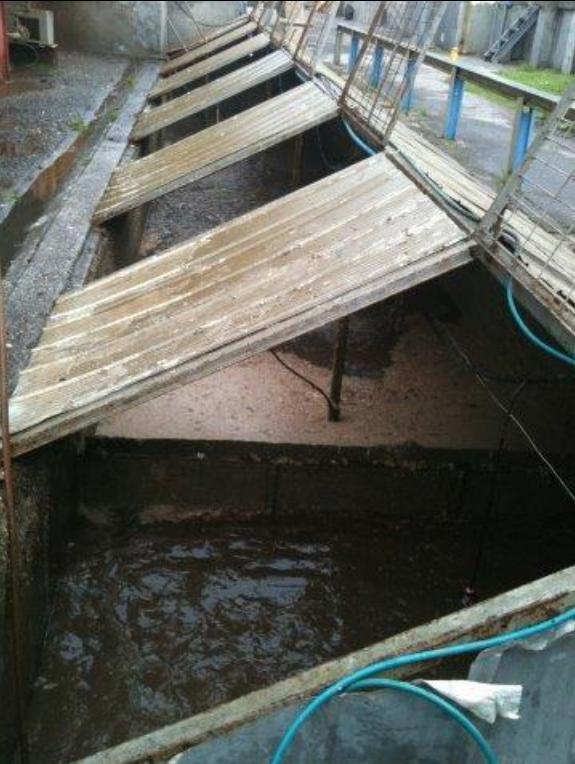
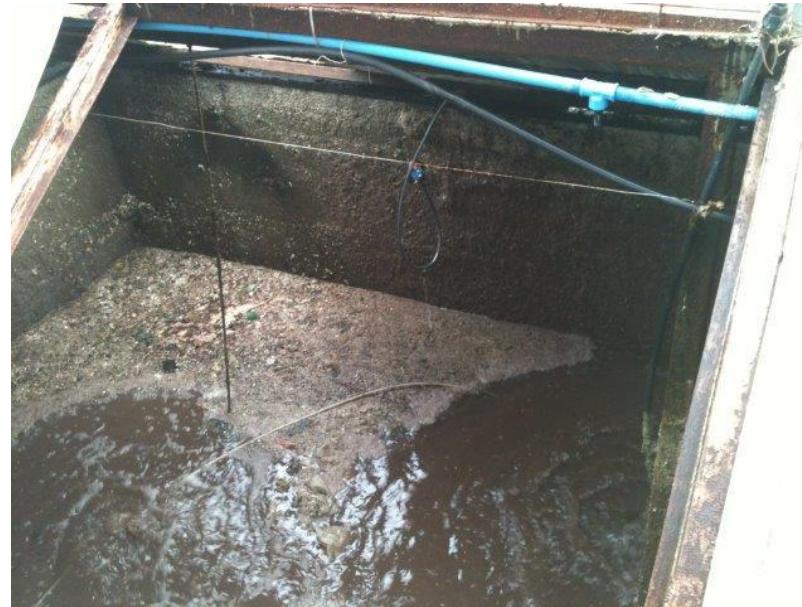
Fotografía 3.	Fecha : 28-05-2013	Fotografía 4.	Fecha : 28-05-2013
Coordenadas WGS84	Norte: 5.916.691	Este: 665.752	Coordenadas WGS84
Descripción Medio de Prueba: En la fotografía se observa el exterior del Desgrasador 2, semi techado, emplazado dentro de las instalaciones		Descripción Medio de Prueba: En la imagen se observa la agitación causada por los difusores de aireación implementados al interior del Desgrasador 2. En la imagen se observa la capa de grasa y aceite en superficie.

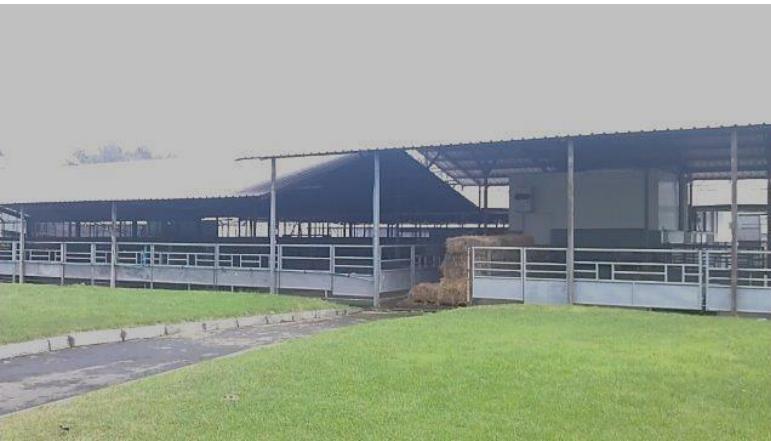
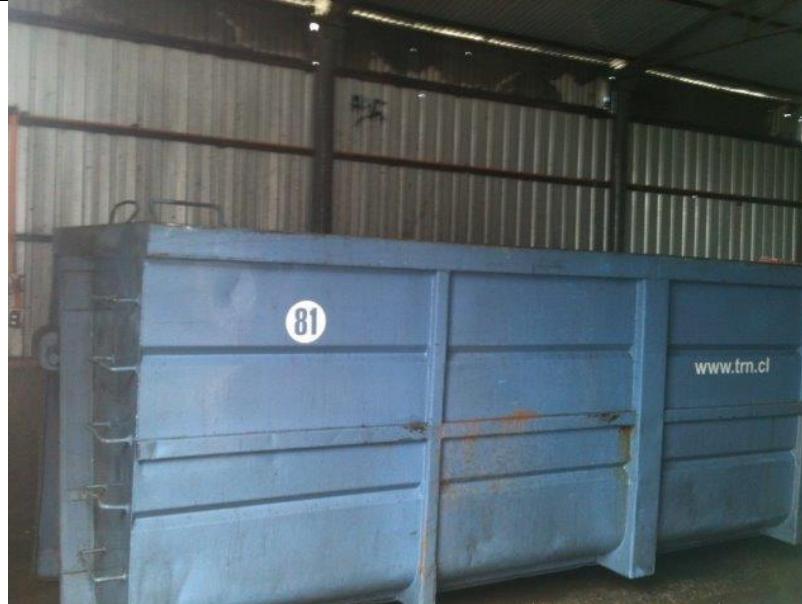
Fotografía 5.	Fecha :28-05-2013	Fotografía 6.	Fecha :28-05-2013
Coordenadas WGS84	Norte: 5.916.738	Coordenadas WGS84	Norte: 5.916.795
Descripción Medio de Prueba: En la imagen se observa el Patio corrales sin animales		Descripción Medio de Prueba: Contenedor sólido para almacenamiento de decomisos

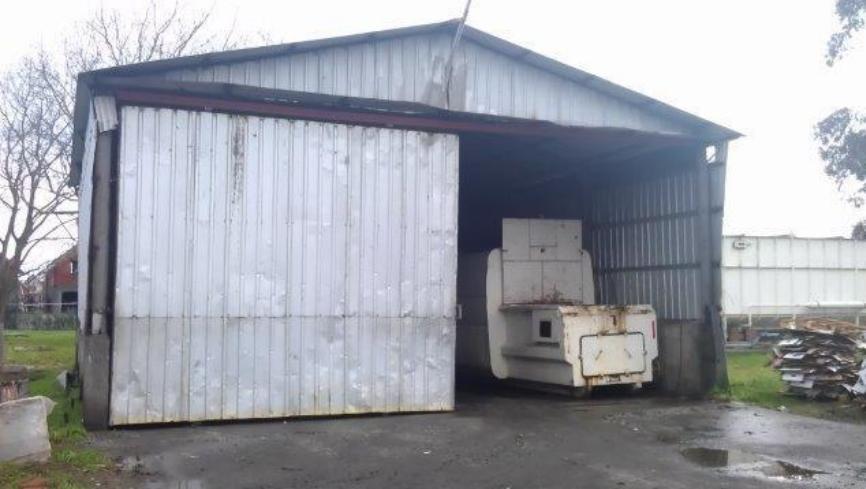
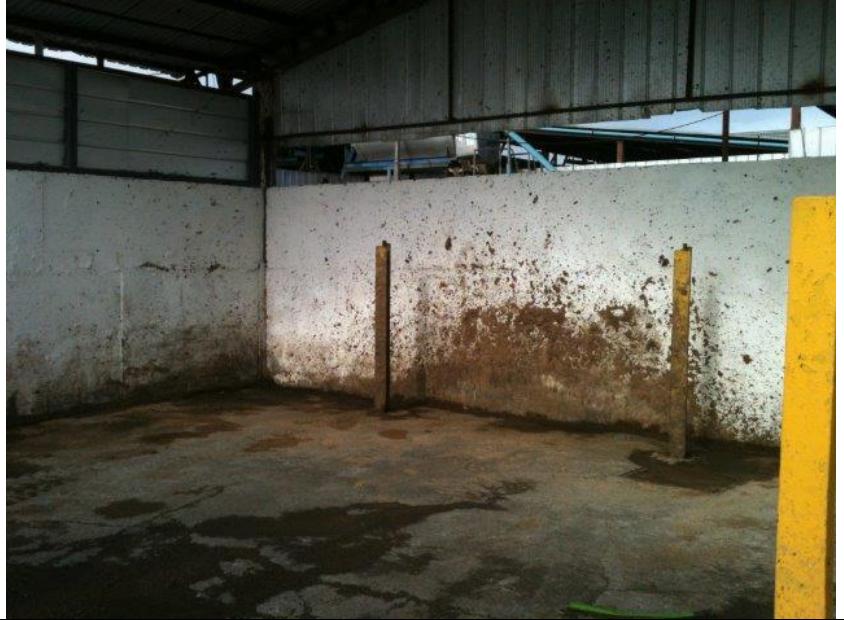
Fotografía 7.	Fecha : 28-05-2013
Coordenadas WGS84	Norte: 5.916.792 Este: 665.773
Descripción Medio de Prueba: En la fotografía se observa el acceso a la Bodega para lavado de contenedores	Descripción Medio de Prueba: En la imagen se observa la parte posterior del Área lavado en seco de camiones

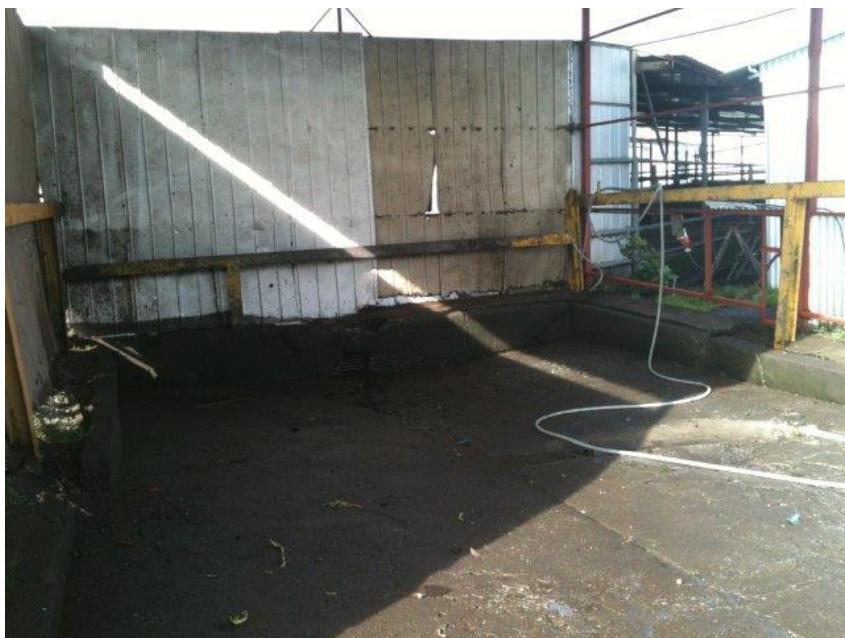
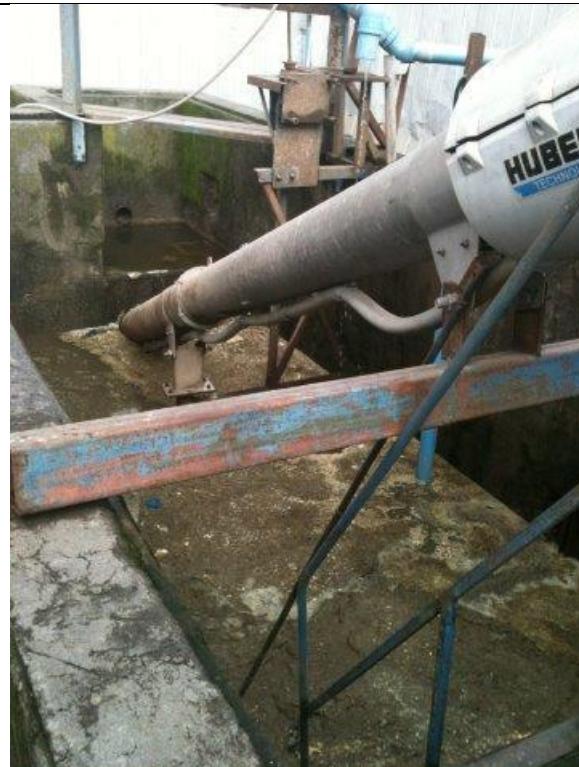
Fotografía 9.	Fecha : 28-05-2013		Fotografía 10.	Fecha : 28-05-2013	
Coordenadas WGS84	Norte: 5.916.749	Este: 665.735	Coordenadas WGS84	Norte: 5.916.740	Este: 665.740
Descripción Medio de Prueba: En la imagen se observa la parte posterior del Área para lavado en húmedo, con mangueras, de los camiones que transportan animales. Se observa que la loza presenta pendiente hacia el centro, para reunir y contener el agua usada en la limpieza			Descripción Medio de Prueba: En la imagen se observa el Sedimentador de 3 m ³

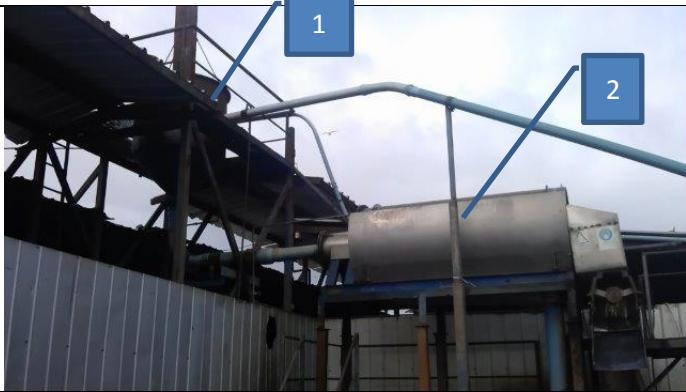
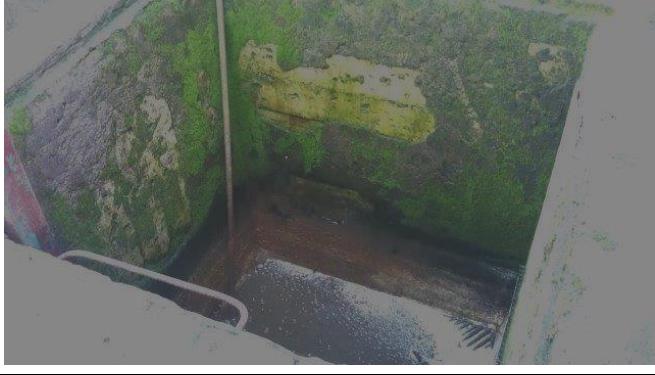
Fotografía 11.	Fecha : 28-05-2013		Fotografía 12	Fecha : 28-05-2013	
Coordenadas WGS84	Norte: 5.916.770		Coordenadas WGS84	Norte: 5.916.700	
Descripción Medio de Prueba: En la imagen se observa estanque cónico (1) sobre techumbre y filtro rotatorio (2) Trommel en altura			Descripción Medio de Prueba: En la imagen se observa Cámara de 1 m ³ al costado de sedimentador

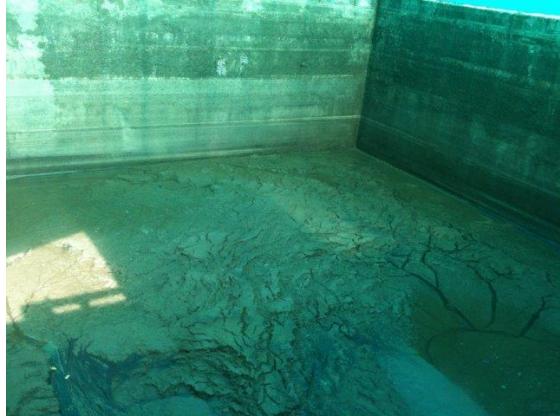
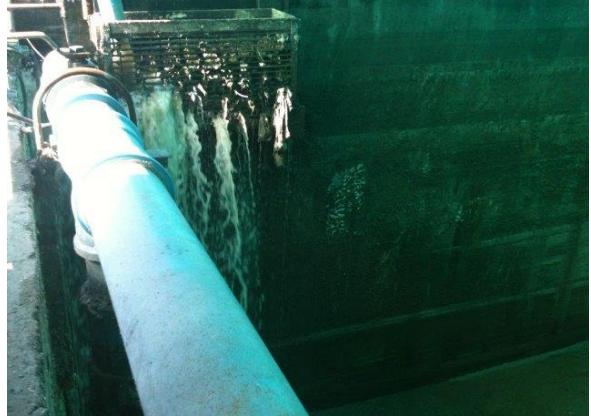
- a. Durante la inspección, los fiscalizadores constatan la existencia y operación de los siguientes equipos: (Ver ANEXO 1)
- Un estanque cónico de 2 m³, instalado antes del filtro rotatorio Trommel (el cual al momento de la inspección se encontraba detenido, Ver fotografía 14).

Fotografía 13.	Fecha : 28-05-2013		Fotografía 14.	Fecha : 28-05-2013	
Coordenadas WGS84	Norte: 5.916.766		Coordenadas WGS84	Norte: 5.916.766	
Descripción Medio de Prueba: En la imagen se observa el Ecuilizador de 350 m ³ , con residuos líquidos en su interior			Descripción Medio de Prueba: En la imagen se observa el punto de ingreso de los residuos líquidos al ecualizador de 350 m ³ . En la imagen se observa que el punto de ingreso se encuentra provisto de una rejilla para retención de sólidos gruesos

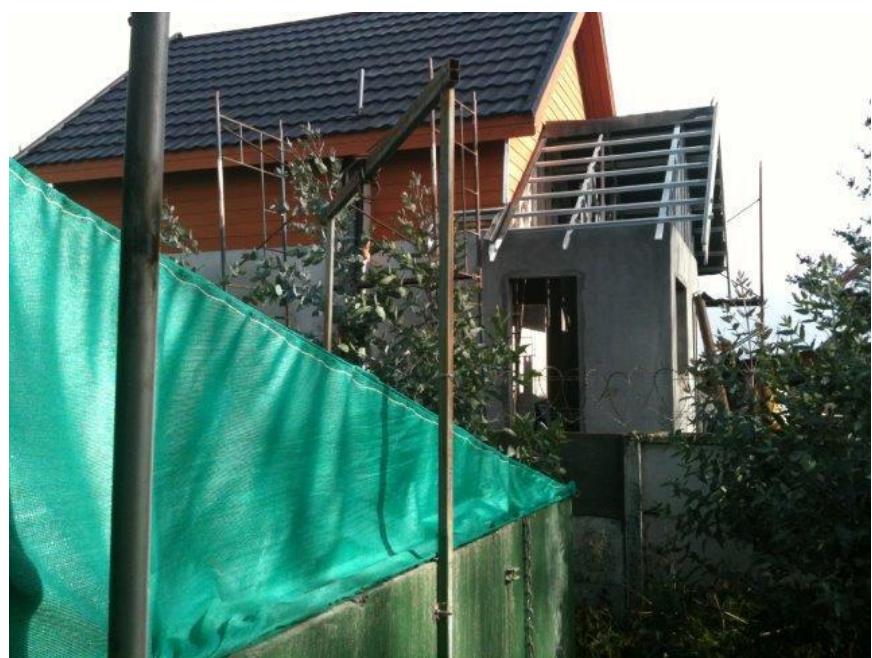
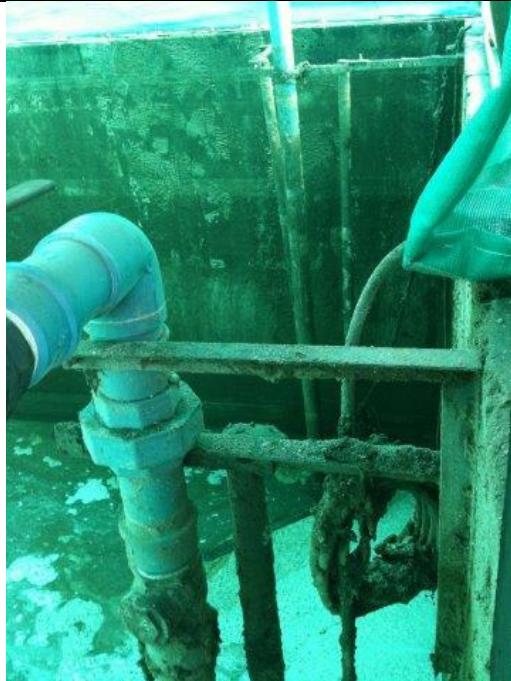
- El líquido filtrado en Trommel es conducido a cámara de regulación de flujo de 1 m³. Esta cámara descarga al estanque ecualizador de 350 m³ (ver fotografía 15)

- El estanque ecualizador de 350 m³ posee un agitador/aireador en una de sus esquinas. En este punto, los fiscalizadores perciben malos olores asociados al funcionamiento del estanque ecualizador y su aireador. Se constata la existencia de vivienda vecina, construida a 5 metros lineales del estanque ecualizador. (Ver fotografías 18, 19, 20, 21 y 22)

Fotografía 15.	Fecha : 28-05-2013	Fotografía 16	Fecha : 28-05-2013
Coordenadas WGS84	Norte: 5.916.770	Este: 665.703	Coordenadas WGS84
Descripción Medio de Prueba: En la fotografía se observa que existe una vivienda en construcción adyacente al estanque ecualizador de 350 m ³ . La distancia lineal entre el borde del ecualizador y la vivienda es de menos de 10 metros.		Descripción Medio de Prueba: En la imagen se observa la presencia de un agitador en una de las esquinas del ecualizador de 350 m ³ .

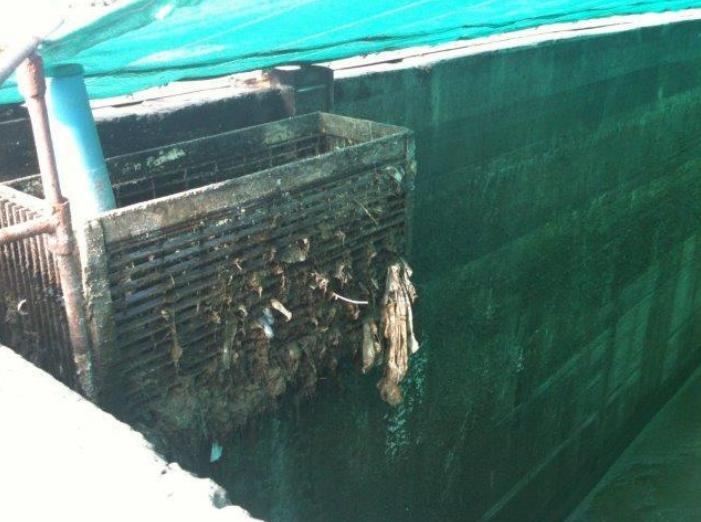
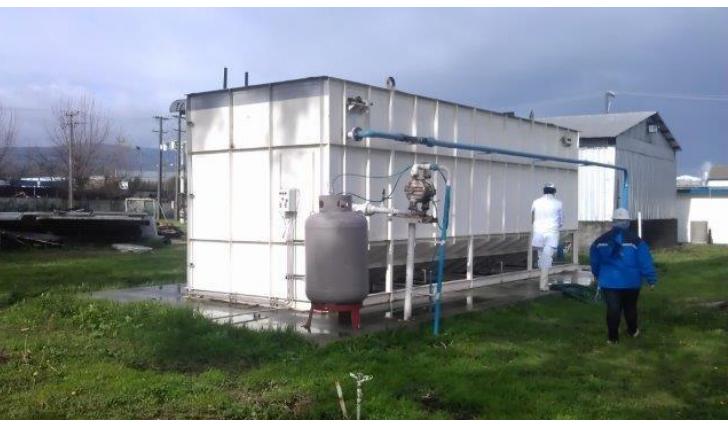
Fotografía 17.	Fecha : 28-05-2013	Fotografía 18.	Fecha : 28-05-2013
Coordinadas WGS84	Norte: 5.916.766	Este: 665.706	Coordinadas WGS84
Descripción Medio de Prueba: En la imagen se observa en detalle el Filtro de reja instalado al ingreso del ecualizador de 350 m ³		Descripción Medio de Prueba: En la fotografía, se observa una Vista lateral exterior de la planta DAF en operación

Fotografía 19.	Fecha : 28-05-2013
Coordenadas WGS84	Norte: 5.916.814 Este: 665.763
Descripción Medio de Prueba: En la imagen se observa una vista superior de la planta DAF en operación. Se observa la presencia de flocks en superficie como resultado del proceso de flotación	Fotografía 20
	Fecha : 28-05-2013
	Coordenadas WGS84
	Norte: 5.916.814 Este: 665.763
Descripción Medio de Prueba: En la imagen se observa una vista del canal de recuperación de flóculos y espumas flotantes en la DAF en operación

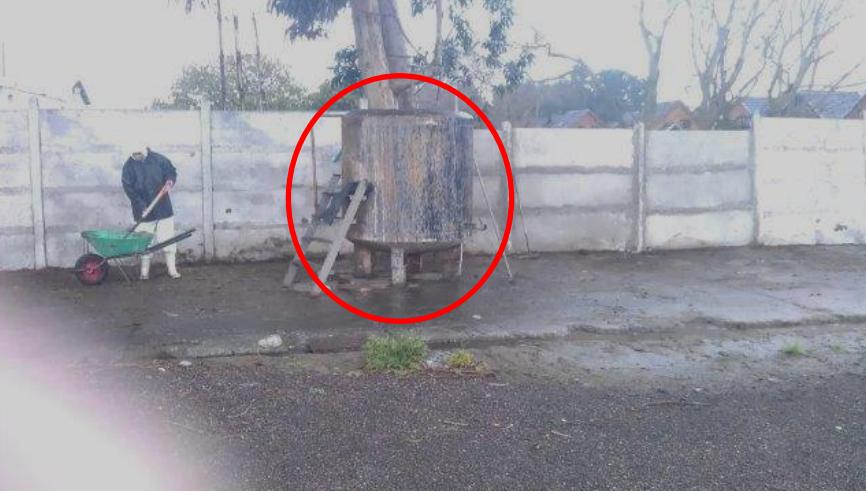
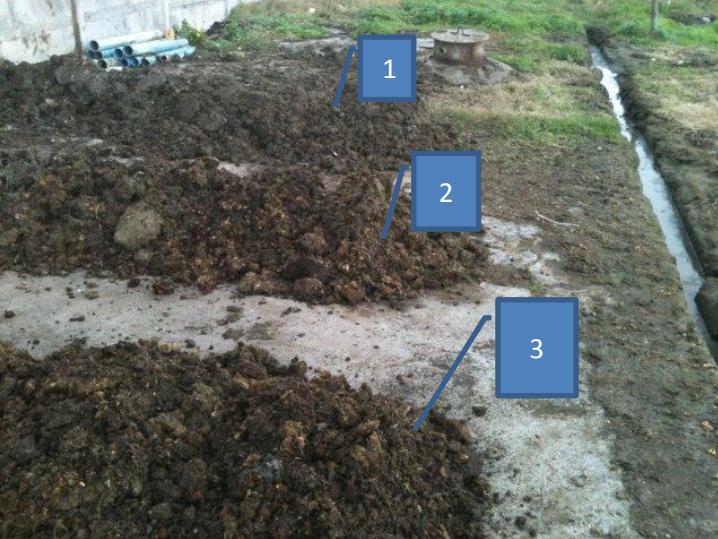
Fotografía 21.		Fecha : 28-05-2013	Fotografía 22		Fecha : 28-05-2013
Coordenadas WGS84		Norte: 5.916.844 Este: 665.760	Coordenadas WGS84		Norte: 5.916.843 Este: 665.741
Descripción Medio de Prueba: En la imagen, dentro del círculo rojo, se observa la presencia de un estanque superficial metálico para la recepción de lodos destinados al compostaje.			Descripción Medio de Prueba: En la imagen se observan tres pilas de compostaje en operación (1, 2 y 3). Se observa además la existencia de un canal de recuperación de líquidos percolados. Este canal se encuentra excavado en el terreno

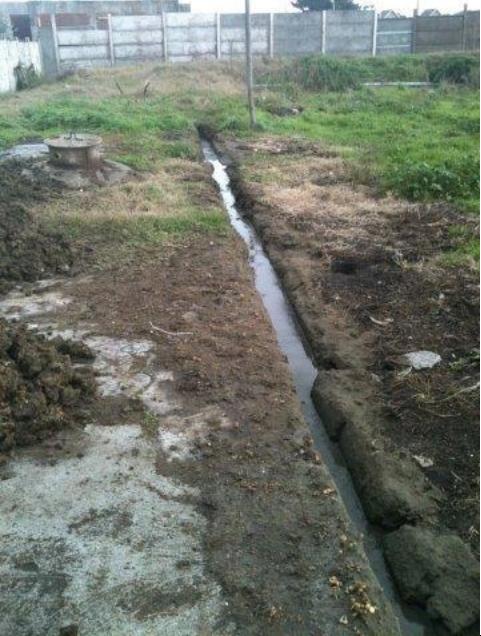
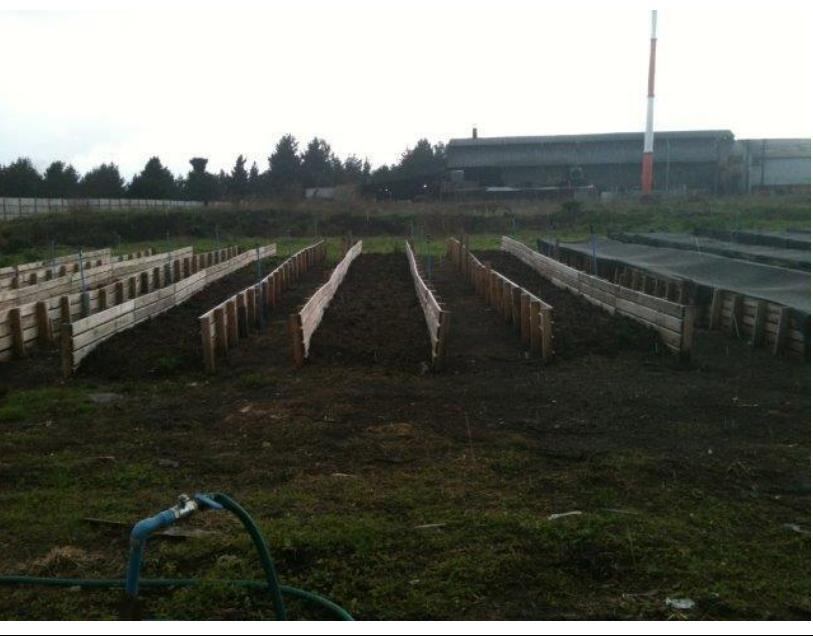
Fotografía 23.	Fecha : 28-05-2013	Fotografía 24.	Fecha : 28-05-2013
Coordenadas WGS84	Norte: 5.916.843	Este: 665.741	Coordenadas WGS84
Descripción Medio de Prueba: En la imagen se observa el canal o Zanja de recuperación de lixiviados del compostaje, excavado en el terreno		Descripción Medio de Prueba: En la fotografía se observan las Camas de lombricultura en operación, post-compostaje.

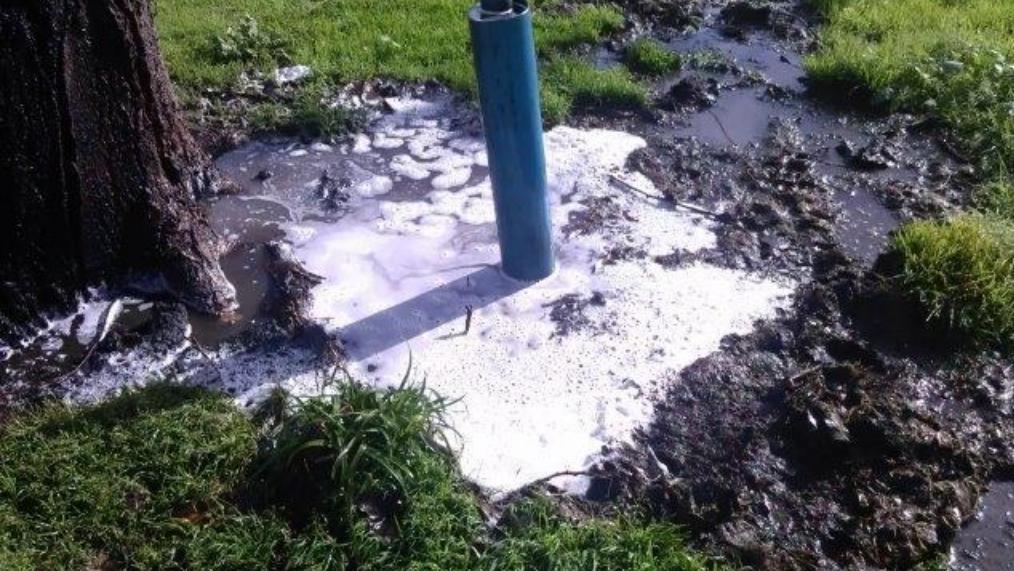
Otros Hecho N°2		
Descripción:		
Durante la inspección, se constata que las aguas lluvias colectadas en los distintos sectores del establecimiento, son acumulados en un pozo y bombeados hasta dos sectores de la planta Faenadora (Ver fotografía 25 y 26), que corresponden a áreas verdes. (Ver ANEXO 1)		
En dichas áreas verdes, los fiscalizadores observan que la corriente de aguas lluvias presenta un contenido de espuma, por lo que sus características no coinciden con las de aguas lluvias limpias.		
Se constata que esta corriente de aguas lluvias con espuma fluye hasta el patio trasero del establecimiento, sin ser canalizada hacia la planta de tratamiento.		
Registro:

Fotografía 25.	Fecha: 28-05-2013	
Coordenadas WGS84	Norte: 5.916.719	Este: 665.695
Descripción Medio de Prueba:	En la imagen se observa la Salida bombeo de aguas lluvias con abundante presencia de espuma, sobre suelo desnudo.

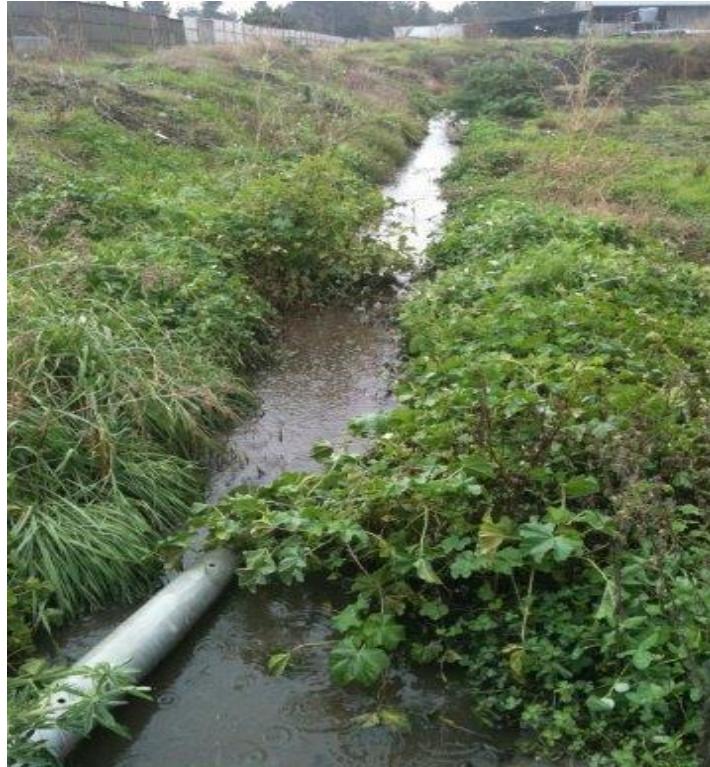
Fotografía 26.	Fecha: 28-05-2013	
Coordenadas WGS84	Norte: 5.916.898	Este: 665.733
Descripción Medio de Prueba: En la imagen se puede observar una Zanja con aguas lluvias que conduce las aguas recolectadas previamente en la imagen 25, y que conecta dicho punto con el patio trasero de la instalación
