INFORME DE FISCALIZACIÓN AMBIENTAL

INSPECCIÓN AMBIENTAL

PISCICULTURA LIQUIÑE

DFZ-2013-535-XIV-RCA-IA

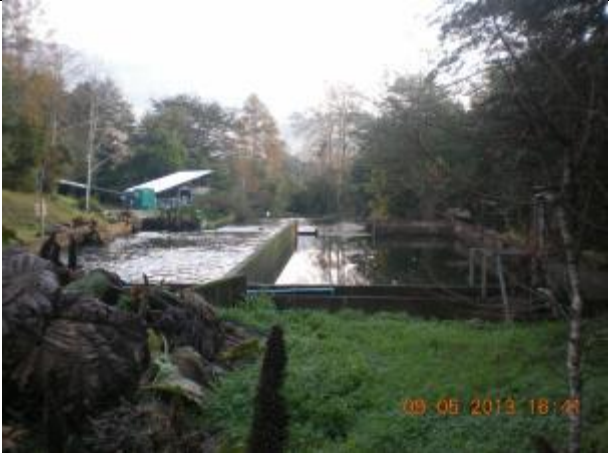
Fotografía 1.		Fotografía 2.	
Fecha : 09-05-2013		Fecha : 09-05-2013

Número de Hecho Constatado: 1		Estación: 2	
<p>Exigencia: Considerando 3.6.1 RCA N°50/2010</p> <p>A la fecha el efluente se ha tratado a través de un sistema consistente en dos estanques decantadores (el primero de 23,8 m. de largo, 16 m. de ancho y 1 m. de profundidad y el segundo de 14,6 m. de largo, 9,70 m. de ancho y 1 m. de profundidad) y un filtro rotatorio de 90 micras.</p>			
<p>Hecho(s) constatado(s) durante la fiscalización:</p> <ul style="list-style-type: none"> a) Se verificó la implementación de un sistema de tratamiento de efluentes, el cual consta básicamente de un filtro rotatorio de 120 micras (según lo informado por el jefe de centro, Sr. Gascogne), dos decantadores en serie y sistema de aplicación de ozono (no operativo). b) Se verificó que al sistema de tratamiento de efluentes existen cuatro afluentes; dos del sector de estanques, uno de la sala de incubación y uno de la sala de desove. c) Se verificó la existencia de un by-pass al sistema de tratamiento, el cual se encuentra sellado sin operación. d) Se constató que no todo el caudal efluente pasa por el filtro rotatorio, ya que, si bien la compuerta se encuentra cerrada, no se contiene la totalidad del flujo.

Descripción Medio de Prueba: La fotografía 1 muestra la disposición en paralelo de los dos decantadores implementados.	Descripción Medio de Prueba: La fotografía 2 da cuenta de la implementación de un filtro rotatorio, a través del cual pasa el efluente proveniente del sector de estanques, de la sala de incubación y de la sala de desove.
---	---

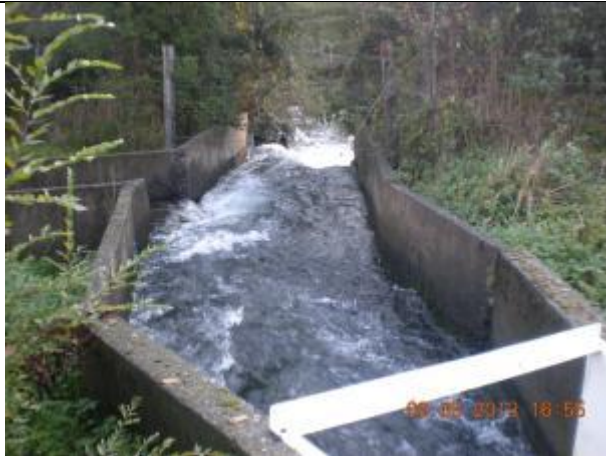
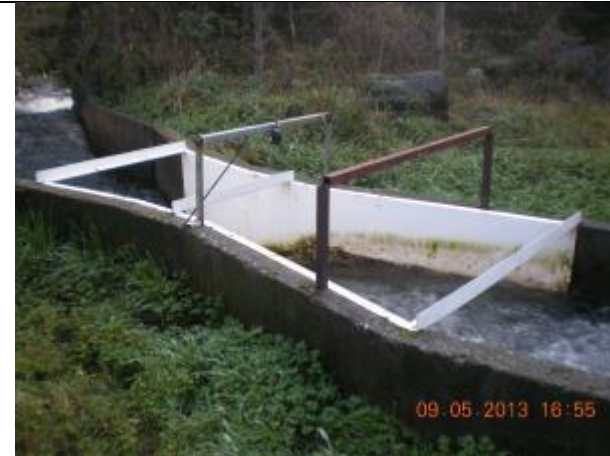
- a) Se constató descarga de efluente tratado mediante canal vertedero en un solo punto del río Reyehueico.
- b) De acuerdo a la revisión de los antecedentes y documentos presentados por el titular y considerando la transformación respectiva de datos, utilizando Software del IGM, se tiene la siguiente relación de datos:

- c) Se constató implementación de caudalímetro previo a la descarga del efluente tratado.
- d) Al momento de la inspección, se verificó un caudal de salida puntual de 688 l/s.
- e) De acuerdo a lo informado por el Sr. Gascogne, jefe de centro, el caudal de restitución final del centro, se compone siempre del caudal efluente del sistema de tratamiento más una porción del caudal total extraído del río, el cual es considerado como excedente, el cual no se mide en ningún punto por su tránsito desde la captación hasta la restitución.

Fotografía 3.	Fecha : 09-05-2013	Fotografía 4	Fecha : 09-05-2013
Descripción Medio de Prueba: La fotografía 3 muestra el punto de restitución al río Reyehueico. Las coordenadas medidas en terreno fueron: 5.602.146.60 N; 252.663.82 E		Descripción Medio de Prueba: En la fotografía 4, se muestra la ubicación del sensor del caudalímetro en la canaleta parshal, lugar donde además se mide la calidad del efluente.

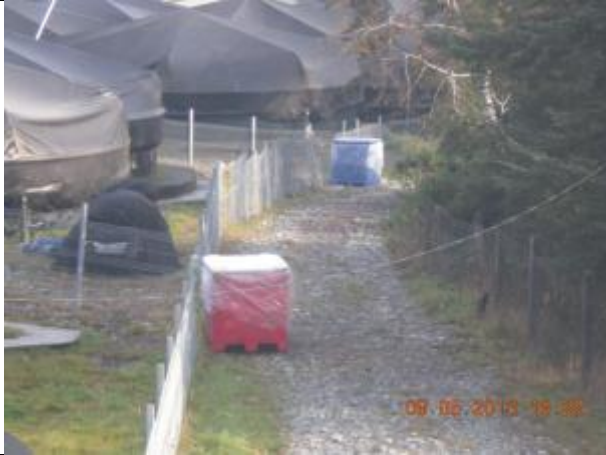
Fotografía 5.

Descripción Medio de Prueba: En la fotografía 5 se puede apreciar la disposición de bins dispuestos en el exterior de la terraza de producción, asociados a cada módulo, donde diariamente se dispone la mortalidad.

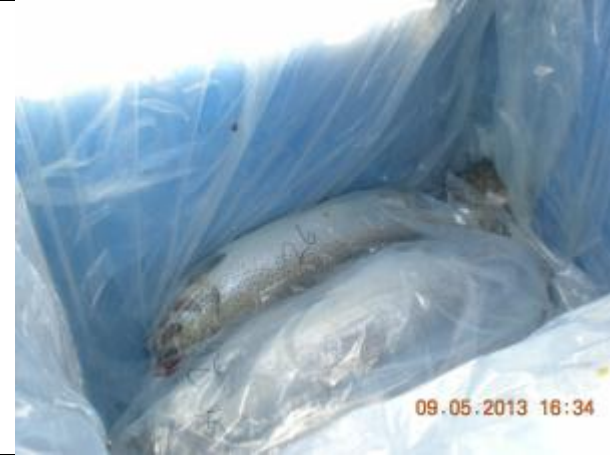
Fotografía 6.

Descripción Medio de Prueba: La fotografía 6 describe el interior de uno de los bins dispuestos para la recepción diaria de mortalidad, desde donde se traslada al sistema de ensilaje.

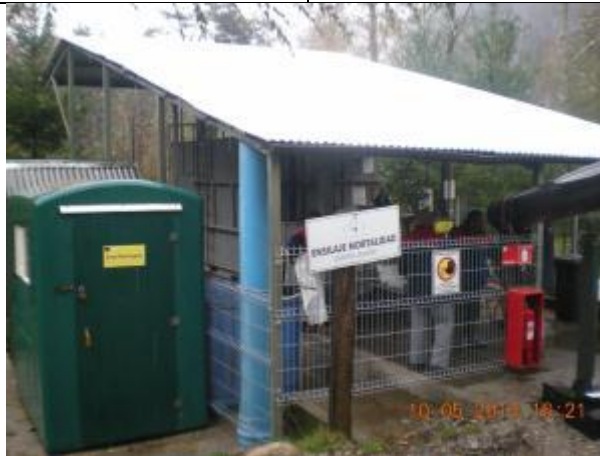
Fotografía 7.

Descripción Medio de Prueba: La fotografía 7 muestra la estructura que alberga el sistema de ensilaje, el cual consta básicamente de una bomba trituradora, un estanque acumulador de 15 m³ y el uso de ácido fórmico para el tratamiento de la mortalidad.

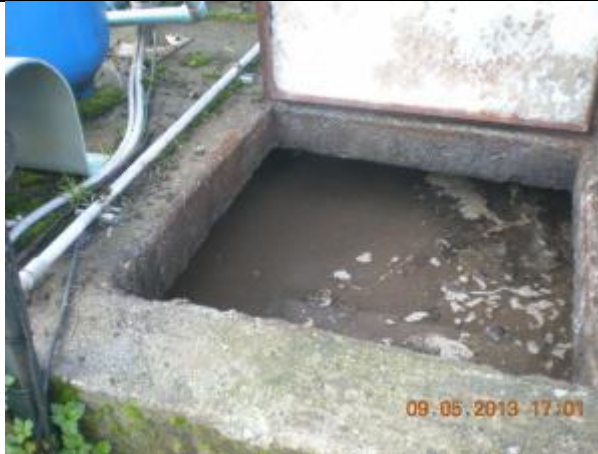
Fotografía 8

Descripción Medio de Prueba: La fotografía 8 muestra la implementación del estanque acumulador de lodos provenientes de las fosas sépticas, filtro rotatorio y agua sangre, cuya limpieza es realizada periódicamente por la empresa Rilesur Ltda.

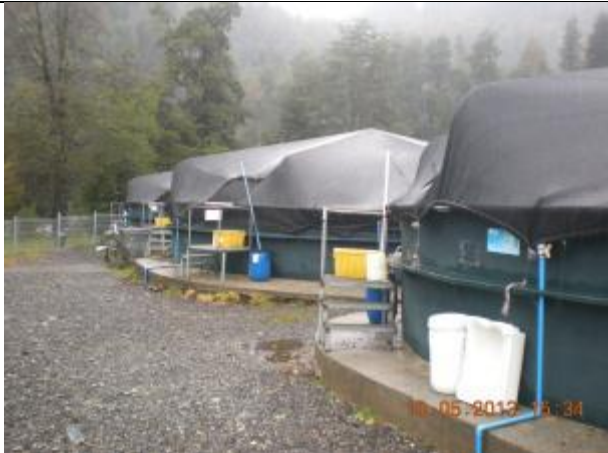
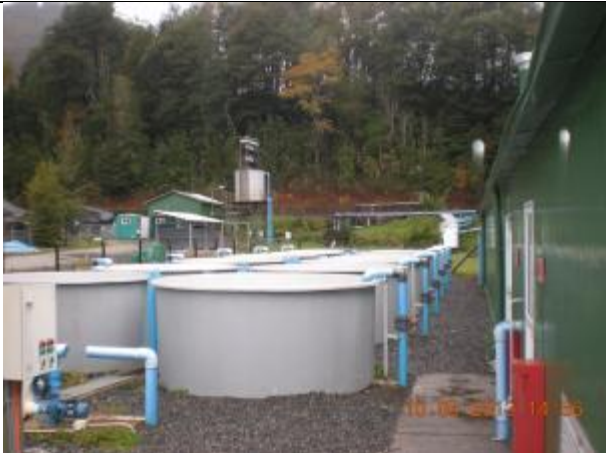
Fotografía 9.		Fotografía 10.	
Fecha : 10-05-2013		Fecha : 10-05-2013	
Descripción Medio de Prueba: En la fotografía 9 se puede apreciar una vista de los estanques de cultivo, los cuales fueron aumentados en altura, llegando a 1,70 metros.		Descripción Medio de Prueba: La fotografía 10 muestra la disposición de los 18 estanques para alevinaje de 10 m ³ .

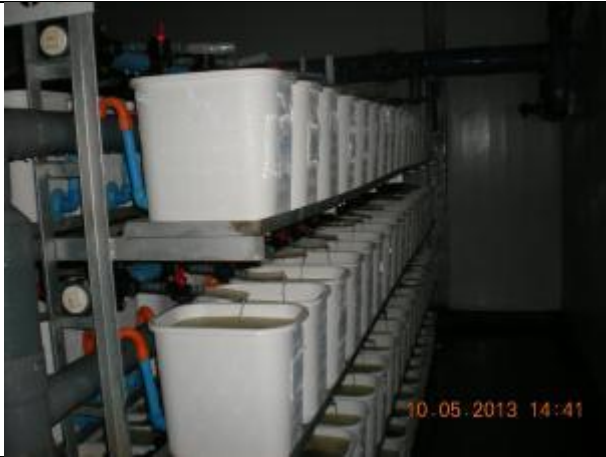
Fotografía 11.

Descripción Medio de Prueba: En la fotografía 11 se puede apreciar la disposición de los atriles para incubación individual.

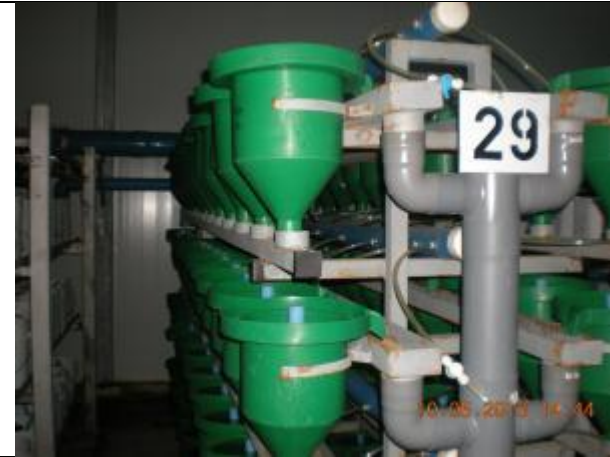
Fotografía 12.

Descripción Medio de Prueba: La fotografía 12 muestra atriles tipo zougjarr, utilizados para incubación individual.

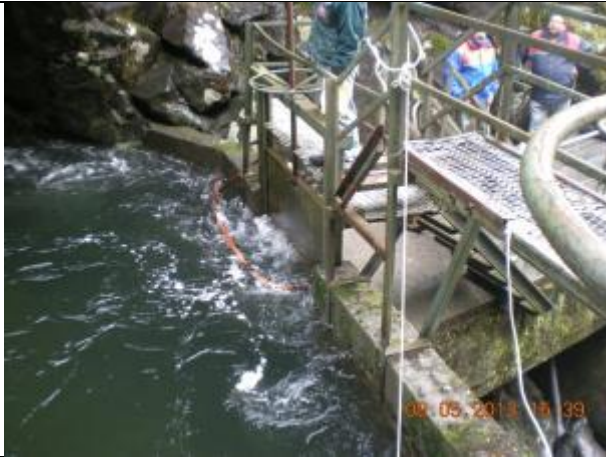
Fotografía 13.

a) Se constató la construcción de una bocatoma a través de la cual se realiza la captación de aguas del río Reyehueico hacia el sector de cultivo.		
b) Se verificó que el tramo del río Reyehueico en el sector de bocatoma corresponde al ritrón del río; con rodados de gran tamaño en su lecho, régimen turbulento y flujo de velocidad alto.

c) La bocatoma corresponde a una obra de hormigón provista de diversas compuertas metálicas.		
d) Las coordenadas del punto de captación corresponden a:		
Coordenadas DIA (Datum Sudamericano 1956)	Transformación IGM (Datum WGS 84)	Coordenadas Inspección (PDA Nomad Trimble) (Datum WGS 84)

f) Jefe de Centro, Sr. Gascogne, informa que no existen instalados limnómetros en sector de bocatoma, no existe medición de caudal de entrada.		
g) De la revisión de antecedentes solicitados y lo informado por el titular mediante carta de fecha 17 de mayo de 2013, se deduce que la empresa no cuenta con la autorización de construcción de la bocatoma.

Descripción Medio de Prueba: En la fotografía 13 se aprecia parte de la obra de captación y la esclusa a partir de la cual se permite el paso de parte del río Reyehueico hacia las instalaciones de la piscicultura.

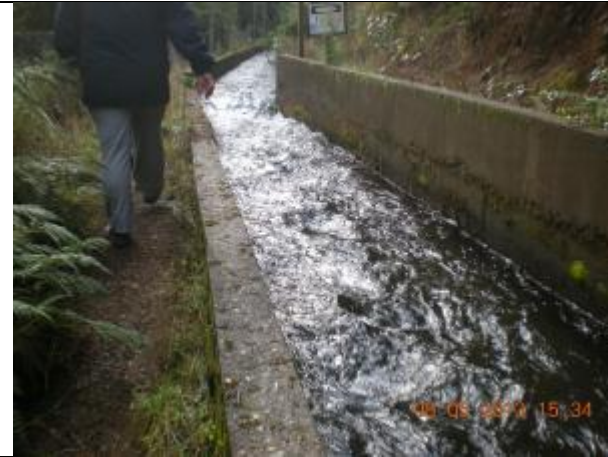
Fotografía 14.

Descripción Medio de Prueba: La fotografía 14, muestra una sección del canal abierto a través del cual se conduce el agua captada a la terraza de cultivo.

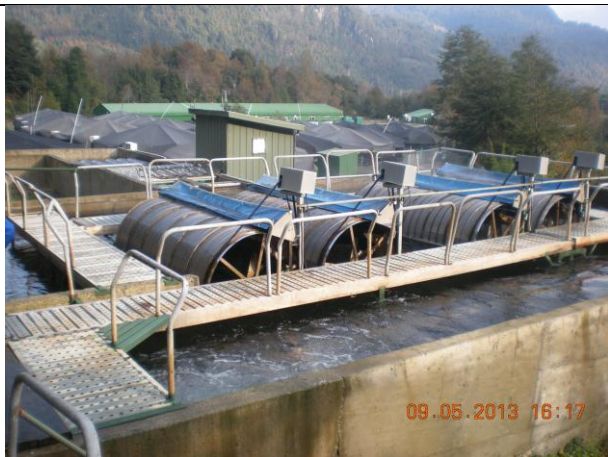
Fotografía 16.

Descripción: Se constató la implementación de una batería de cuatro filtros rotatorios de 90 micras cada uno y filtro UV compuesto de 8 rack de 4 lámparas cada uno, según lo informado por el jefe de centro, Sr. Gascogne. Parte del caudal captado es derivado a la citada batería, el resto del caudal sigue el flujo hacia el sector de distribución.

Descripción Medio de Prueba: En la fotografía 16 se aprecia la implementación de la batería de 4 filtros rotatorios a través de los cuales pasa el agua captada del río Reyehueico, antes de su ingreso al sector productivo de la piscicultura.

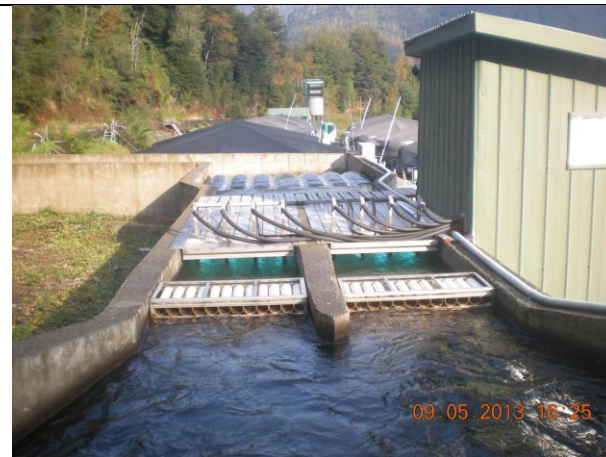
Fotografía 17.

Descripción Medio de Prueba: La fotografía 17, muestra la ubicación del sistema de desinfección UV para el afluyente del sistema productivo.
