INFORME DE FISCALIZACIÓN AMBIENTAL

INSPECCIÓN AMBIENTAL

PROYECTO GOLDEN OMEGA

DFZ-2013-545-XV-RCA-IA

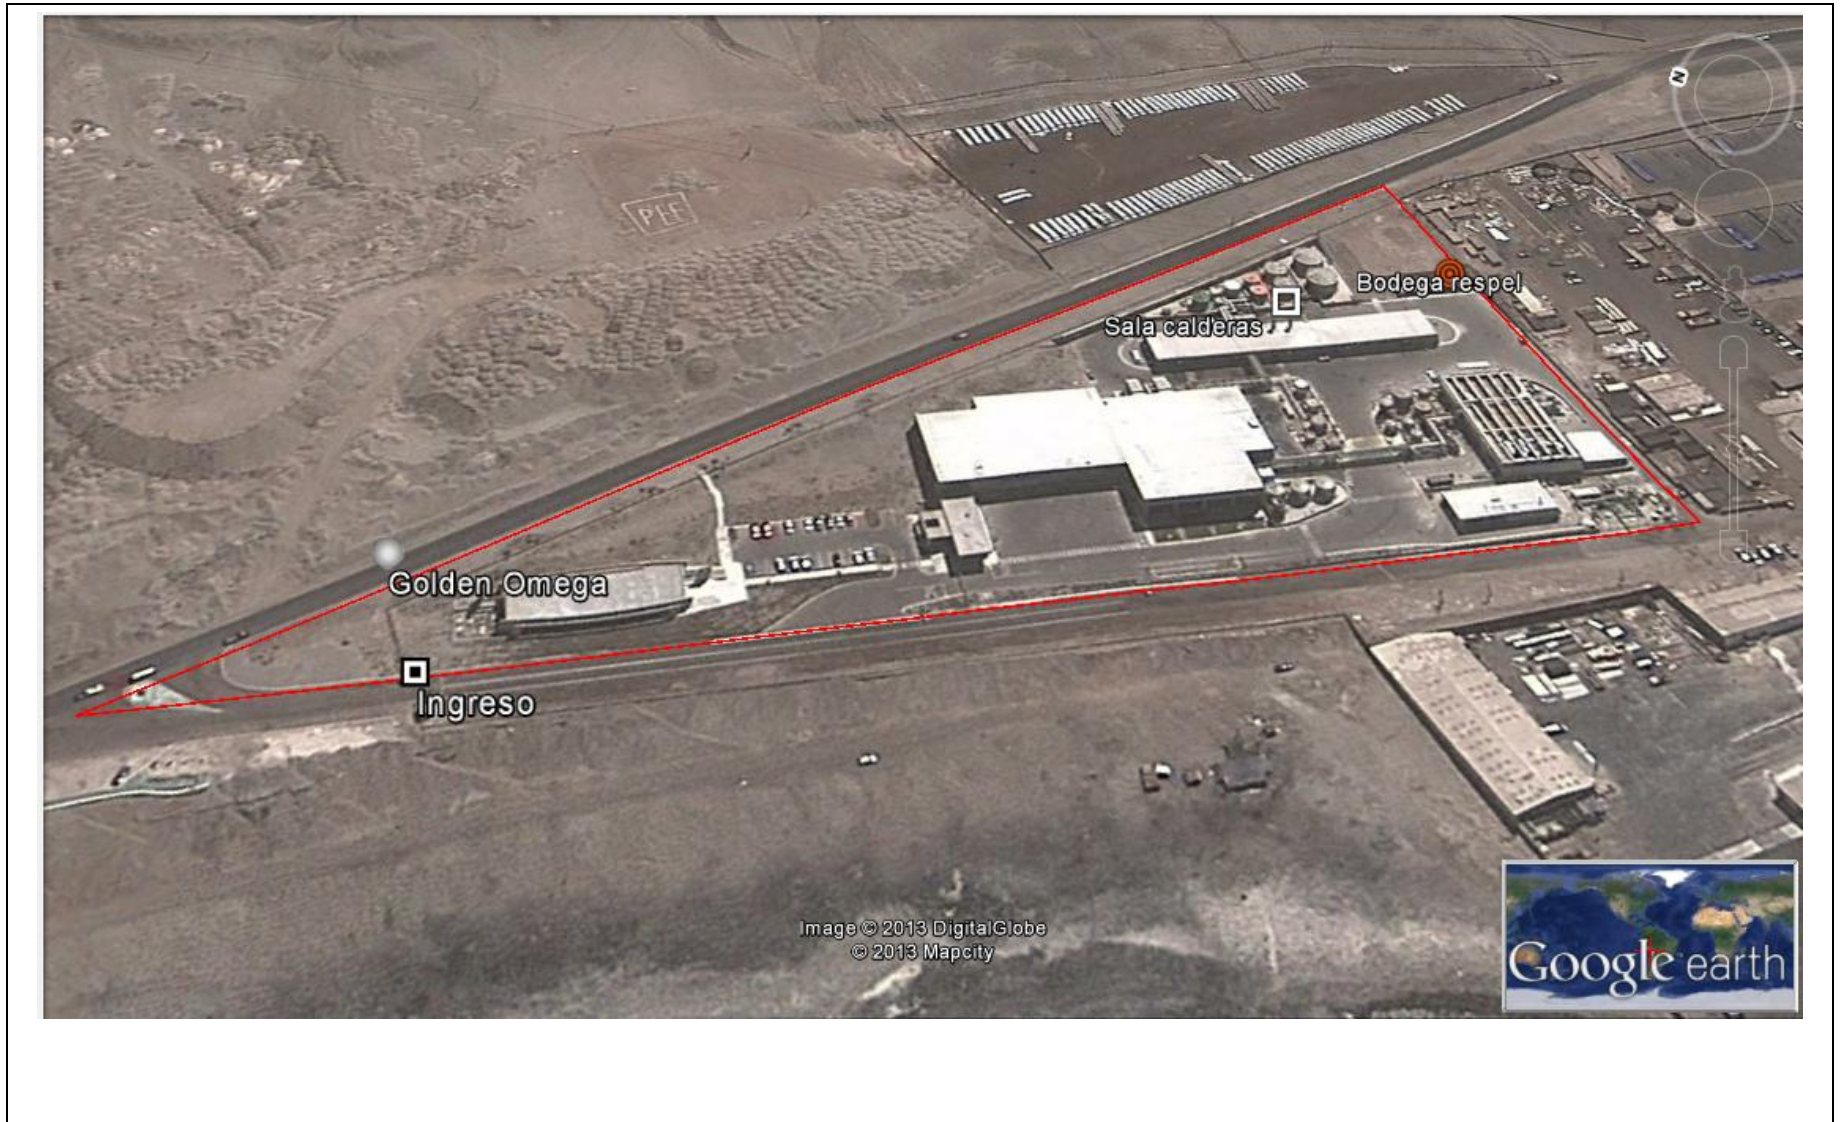
4.3.4. Esquema de Recorrido.

N° de Estación	Coordenadas UTM WGS84		Nombre del sector	Descripción Estación
	Norte	Este		
1	7.953.667	360.743	Sector Ingreso a Planta	Acceso principal de la planta
2	7.953.468	360.973	bodega de almacenamiento de residuos peligrosos	---
3	7.953.511	360.942	Sala de calderas	---

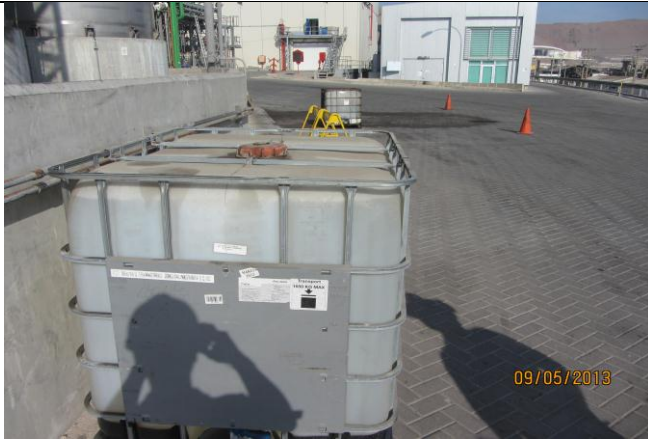
Fotografía 1.	Fecha : 09 de Mayo 2013	Fotografía 2.	Fecha : 09 Agosto 2013
----------------------	--------------------------------	----------------------	-------------------------------

Descripción Medio de Prueba: Bins con sustancias químicas en el ingreso a la planta, sin pretil de contención ni sistema de colección ante derrames.	Descripción Medio de Prueba: Isotankes con etanol almacenados sin pretil de contención.
---	--

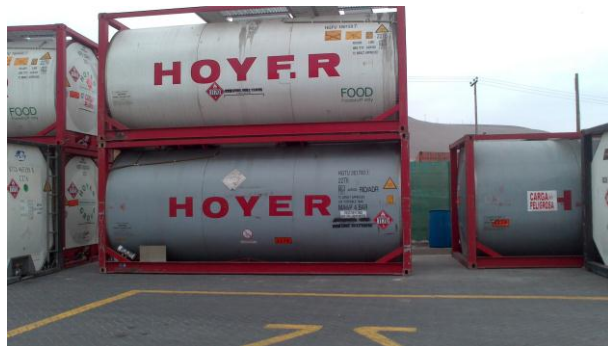
Fotografía 3.	Fecha : 09 Agosto 2013	Fotografía 4.	Fecha : 09 Agosto 2013
----------------------	-------------------------------	----------------------	-------------------------------

Descripción Medio de Prueba: Isotankes con etanol almacenados sin pretil de contención.	Descripción Medio de Prueba: Isotankes con etanol almacenados sin pretil de contención y sin sistema de recolección de derrame.
--	--

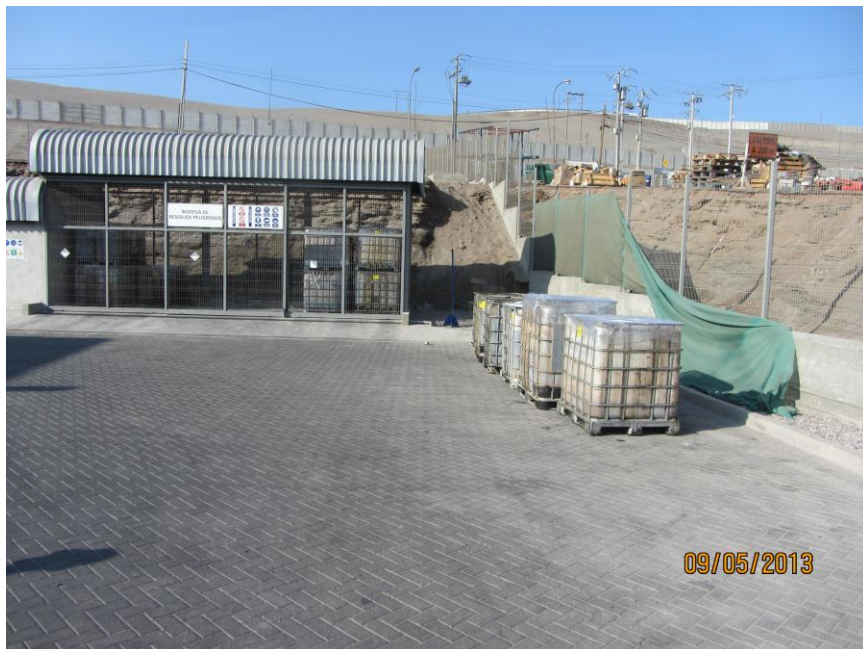
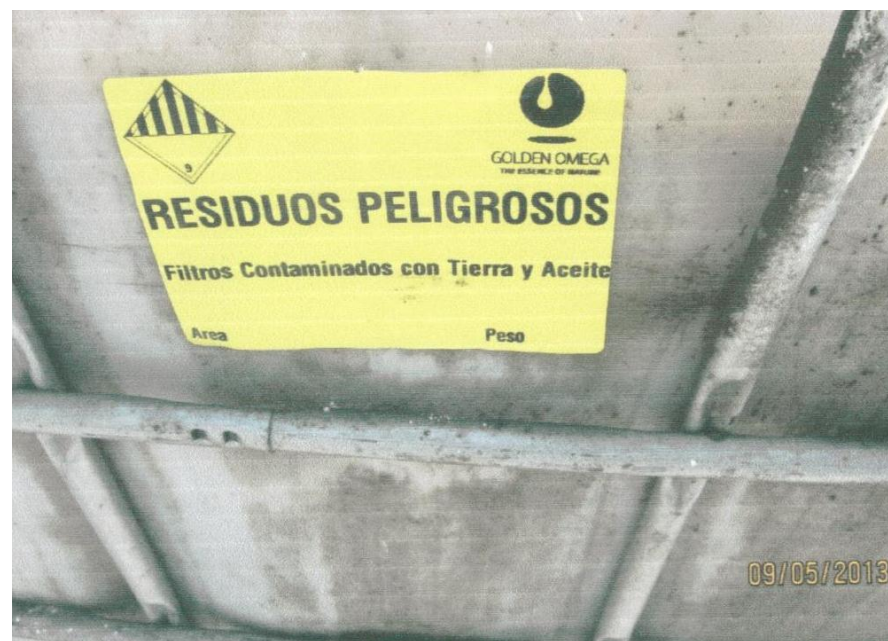
Residuo	Cantidad (kg/mes)	Clasificación	Almacenamiento Temporal	Destino Final	Domésticos y asimilables a domésticos	1.800	No peligroso	Contenedor	Relleno sanitario municipal	Tierra de Blanqueo Gastada	56.200	No peligroso	Bateas en Bodega de Residuos	Relleno sanitario municipal	Acidos grasos residuales	93.000	No peligroso	Estanque de 10 m ³	Incineración	Etanol residual	5.500	Peligroso	Estanque de 10 m ³	Incineración
Residuo	Cantidad (kg/mes)	Clasificación	Almacenamiento Temporal	Destino Final																						
Domésticos y asimilables a domésticos	1.800	No peligroso	Contenedor	Relleno sanitario municipal																						
Tierra de Blanqueo Gastada	56.200	No peligroso	Bateas en Bodega de Residuos	Relleno sanitario municipal																						
Acidos grasos residuales	93.000	No peligroso	Estanque de 10 m ³	Incineración																						
Etanol residual	5.500	Peligroso	Estanque de 10 m ³	Incineración																						
<p>“Se ha elaborado un Plan de Manejo de Residuos Peligrosos, el cual se entrega en el anexo I de la DIA, y que será tramitado según lo exige la normativa correspondiente una vez aprobado el proyecto. Estos serán almacenados transitoriamente en bodega adyacente a la Planta de Tratamiento de aguas servidas”</p>																										
<p>Plan de Manejo de Residuos Anexo I DIA. “Durante el manejo de los residuos peligrosos se deberán tomar todas las precauciones necesarias para prevenir su inflamación o reacción, entre ellas su separación y protección frente a cualquier fuente de riesgo capaz de provocar tales efectos. Además, durante las diferentes etapas del manejo de tales residuos, se deberán tomar todas las medidas necesarias para evitar derrames, descargas o emanaciones de sustancias peligrosas al medio ambiente.”... “No se acopiaran residuos peligrosos fuera de las bodegas de almacenamiento.”...</p> <p>“Los contenedores de residuos peligrosos deberán cumplir con los siguientes requisitos (Artículo 8, DS N° 148/03): d) Estar rotulados indicando, en forma claramente visible, las características de peligrosidad del residuo contenido de acuerdo a la Norma Chilena NCh 2.190 Of 93, el proceso en que se originó el residuo, el código de identificación y la fecha de su ubicación en el sitio de almacenamiento.</p>																										
<p>Hecho(s) constatado(s) durante la fiscalización:</p> <ol style="list-style-type: none"> Fuera de la Bodega de almacenamiento de residuos peligrosos se observaron 6 Bins de 1000 l que contenían tierra contaminada con aceite residual. (Fotografía 5) Las etiquetas de los Bins de residuos peligrosos no indica el proceso que originó el residuo, el código de identificación ni la fecha de su ubicación en sitio de almacenamiento. (Fotografía 6) En el exterior de la sala de calderas, se observó un tambor que contenía agua residual no identificada. (Fotografía 7)

Fotografía 5.		Fecha : 09 Mayo 2013		Fotografía 6.		Fecha : 09 Mayo 2013	
Coordenadas: WGS84		Norte: 7.953.468	Este: 360.973	Coordenadas: WGS84		Norte: 7.953.468	Este: 360.973
Descripción Medio de Prueba: Bins con residuos fuera de la bodega de almacenamiento				Descripción Medio de Prueba: Etiqueta de Bins fuera de la bodega de almacenamiento, peligrosos, no indica el proceso que originó el residuo, el código de identificación ni la fecha de su ubicación en sitio de almacenamiento.

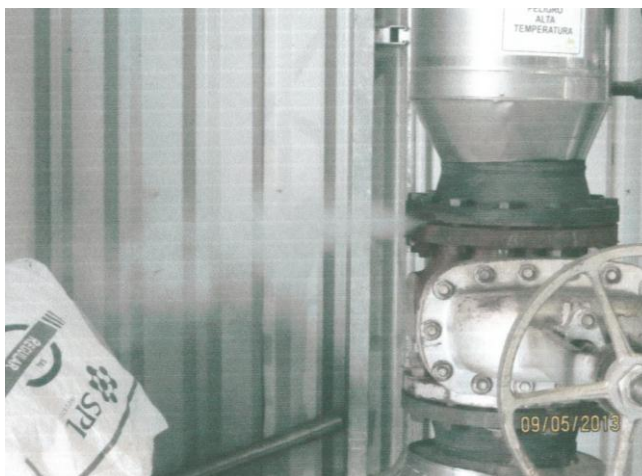
Fotografía 8.

Descripción: En la sala de calderas se observó una fuga de vapor de agua proveniente de una cañería.

Descripción Medio de Prueba: Fuga de vapor de agua proveniente de cañería.
