INFORME DE FISCALIZACIÓN AMBIENTAL

INSPECCIÓN AMBIENTAL

FUNDICION Y REFINERIA VENTANAS

DFZ-2013-547-V-RCA-IA

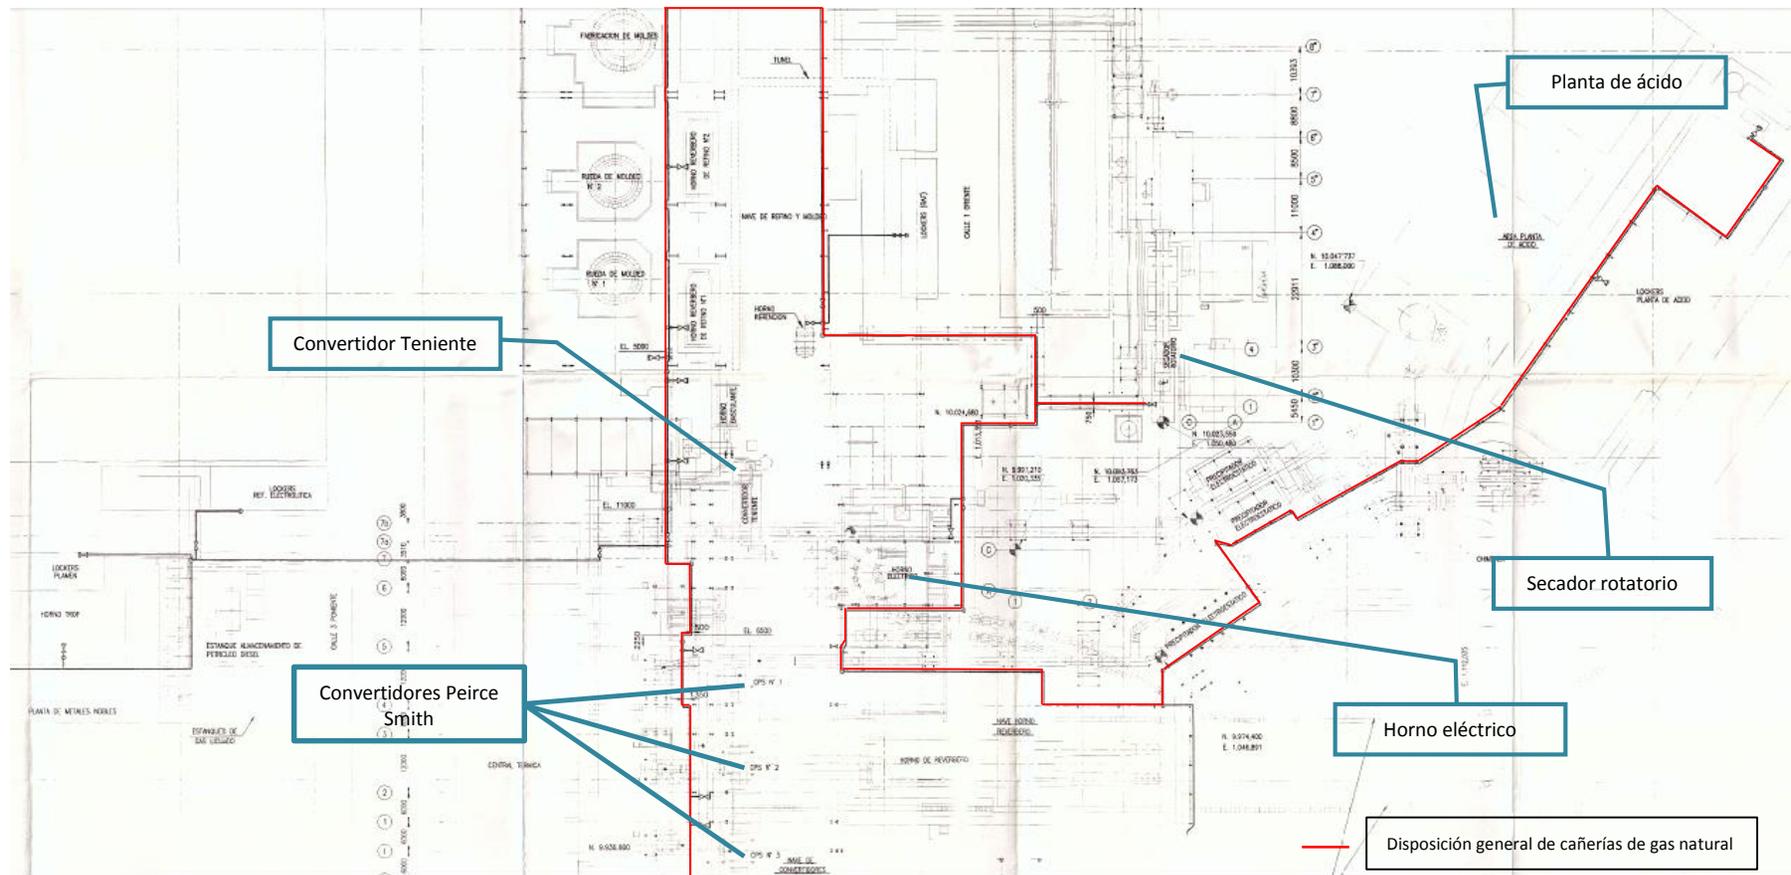
Figura 3. Layout del Proyecto *Conversión a Gas Natural de los Procesos de Fundición Refinería de Ventanas de ENAMI*.

Fuente: DIA proyecto *Conversión a Gas Natural de los Procesos de Fundición Refinería de Ventanas de ENAMI*, Addendum, Anexo A.

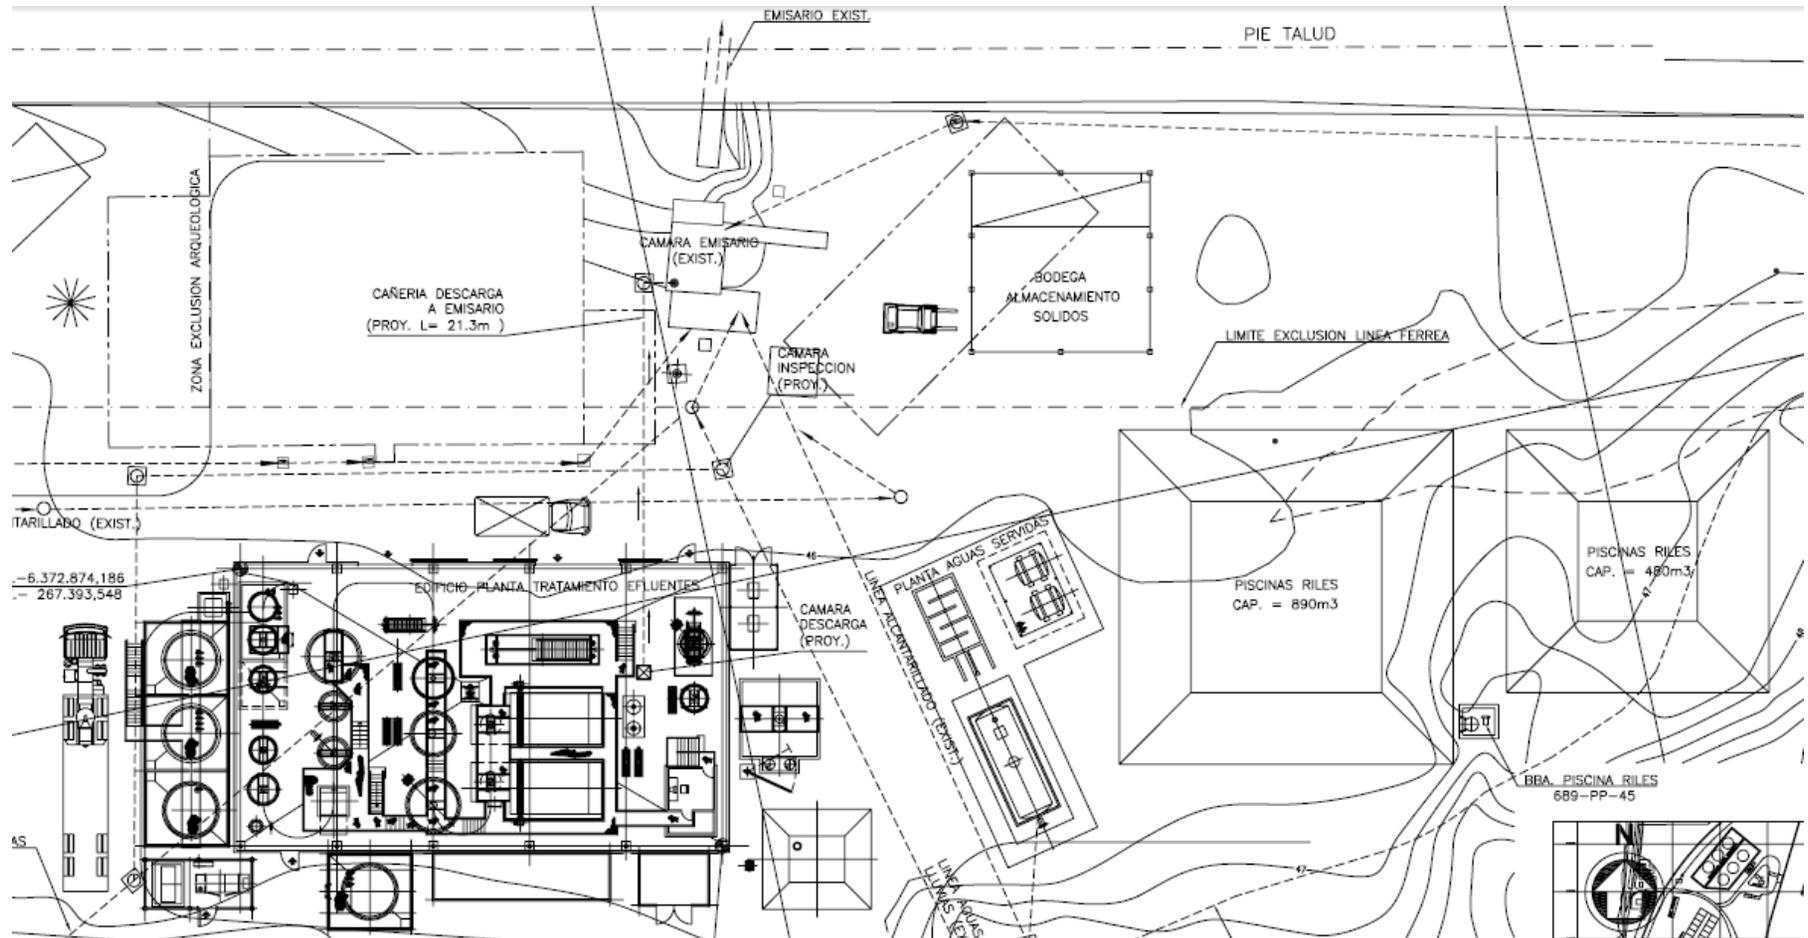
Figura 4. Layout del Proyecto *Planta de Tratamiento de RILES de Fundición y Refinería Ventanas*.

Fuente: DIA Proyecto *Planta de Tratamiento de RILES de Fundición y Refinería Ventanas*. Adenda, Anexo 4, plano 689-PP-01.

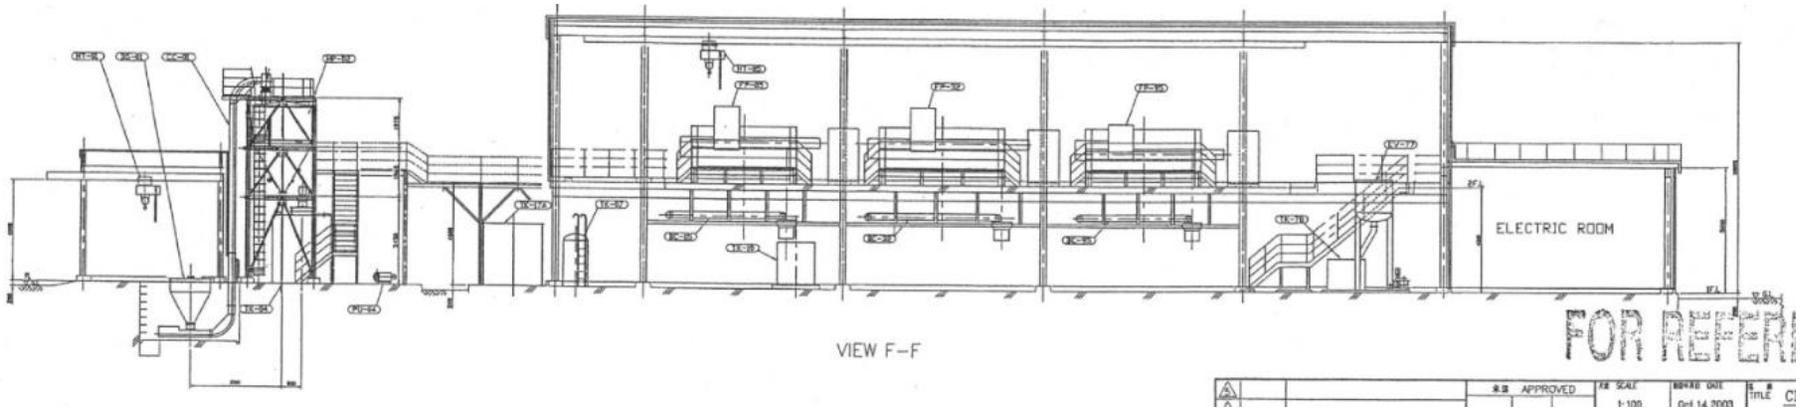
Figura 5. Layout del Proyecto *Planta Piloto Tratamiento de Polvos de Electrofiltros Fundición*.

Fuente: DIA Proyecto *Planta Piloto Tratamiento de Polvos de Electrofiltros Fundición*, Adenda, Anexo 2 ANEXO 2 Planos de Corte Planta Piloto.

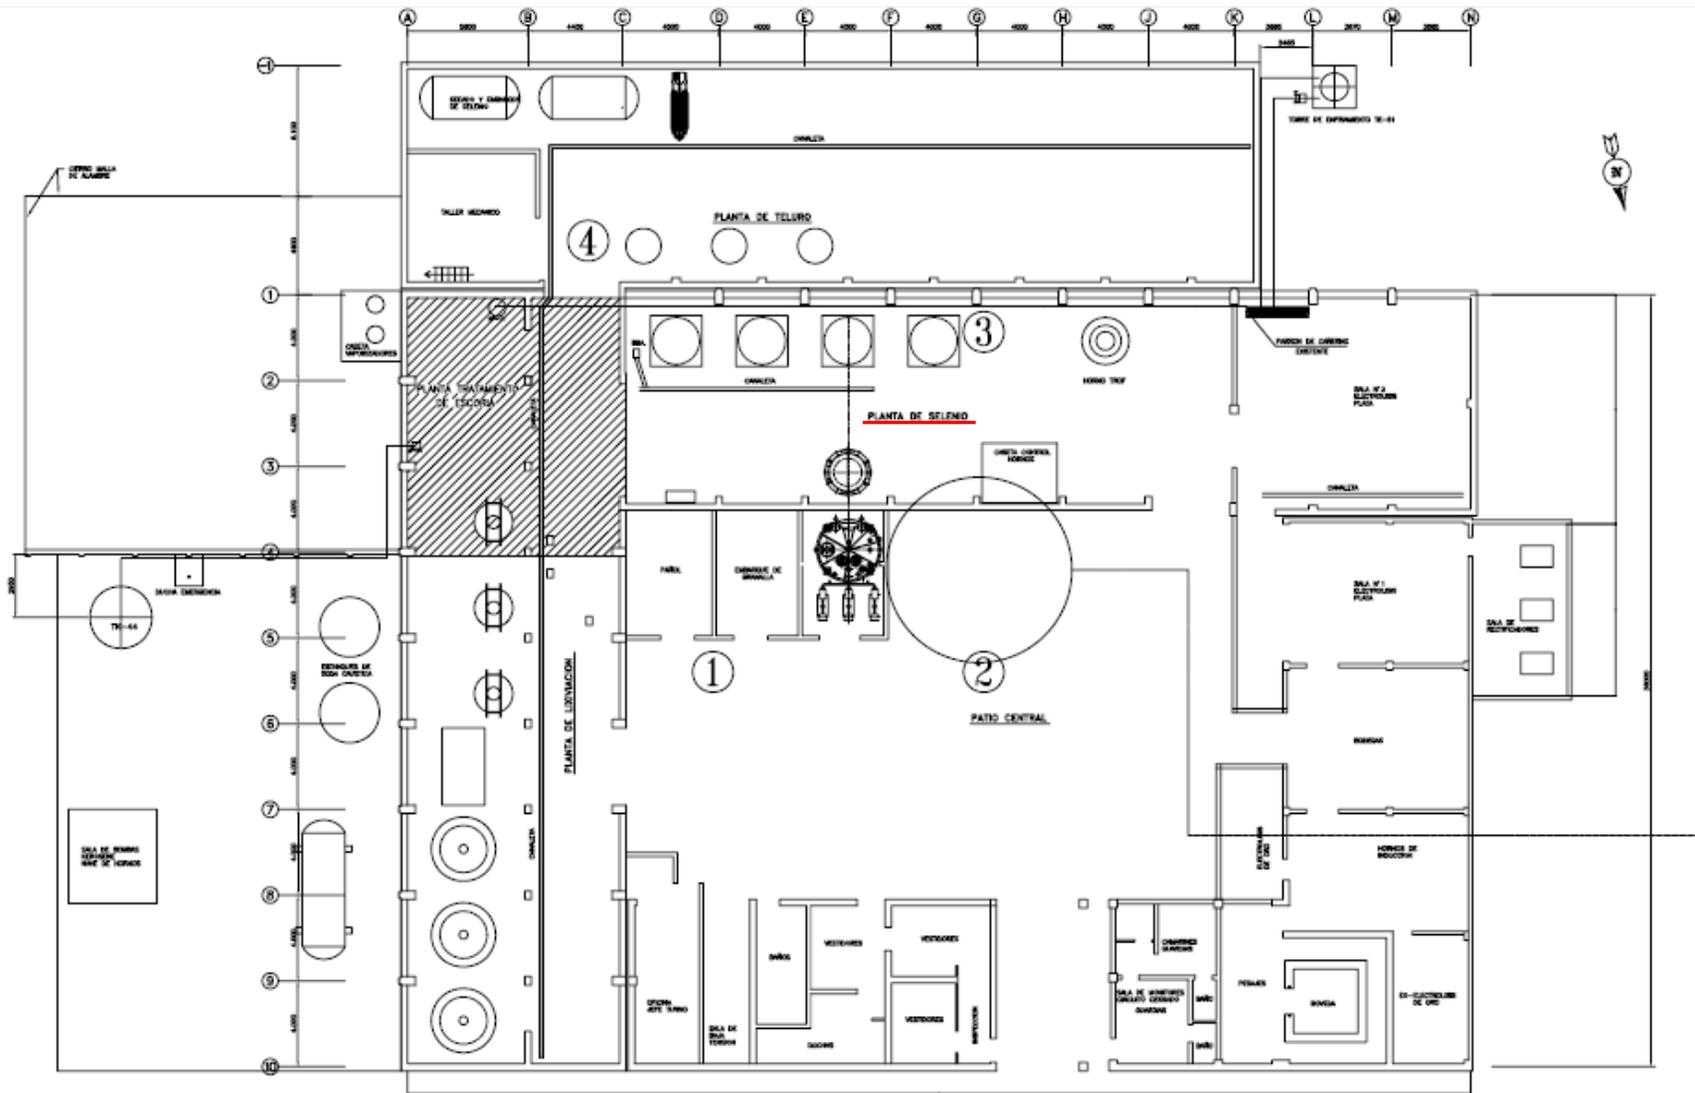
Figura 6. Layout del Proyecto Quinto Horno Deselenización Planta Metales Nobles Ventanas.

Fuente: DIA Proyecto Quinto Horno Deselenización Planta Metales Nobles Ventanas, Adenda, Anexo 1, Plano N° 1.200.04.7029.

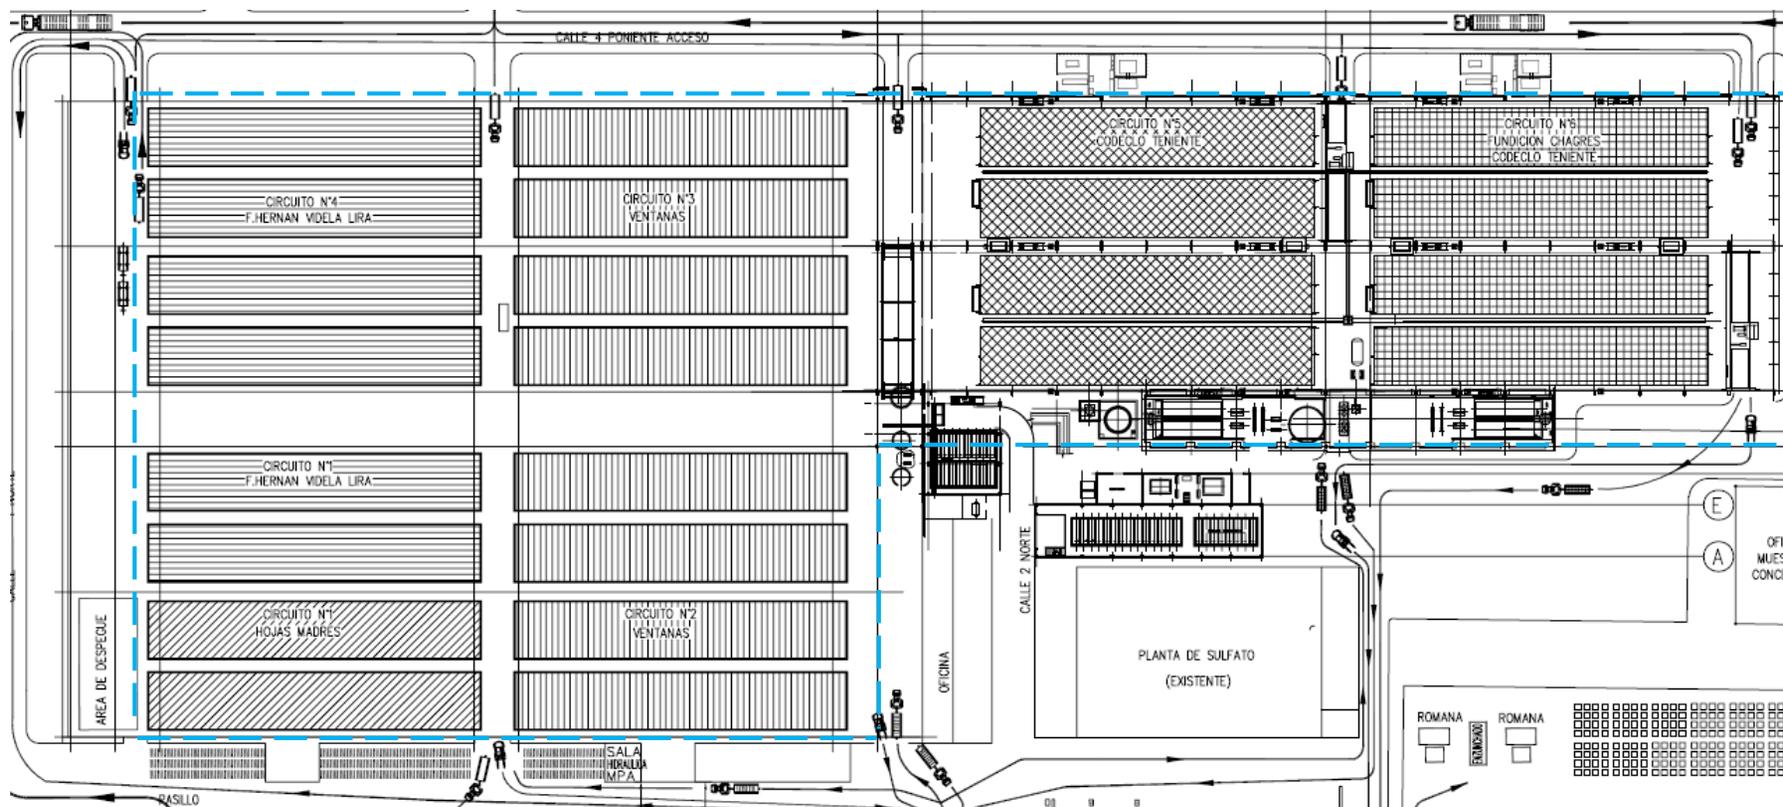
Figura 7. Layout del Proyecto *Optimización de Celdas Electrolíticas*.

Fuente: DIA Proyecto *Optimización de Celdas Electrolíticas*, Anexo 4, Plano general movimiento materiales refinería.

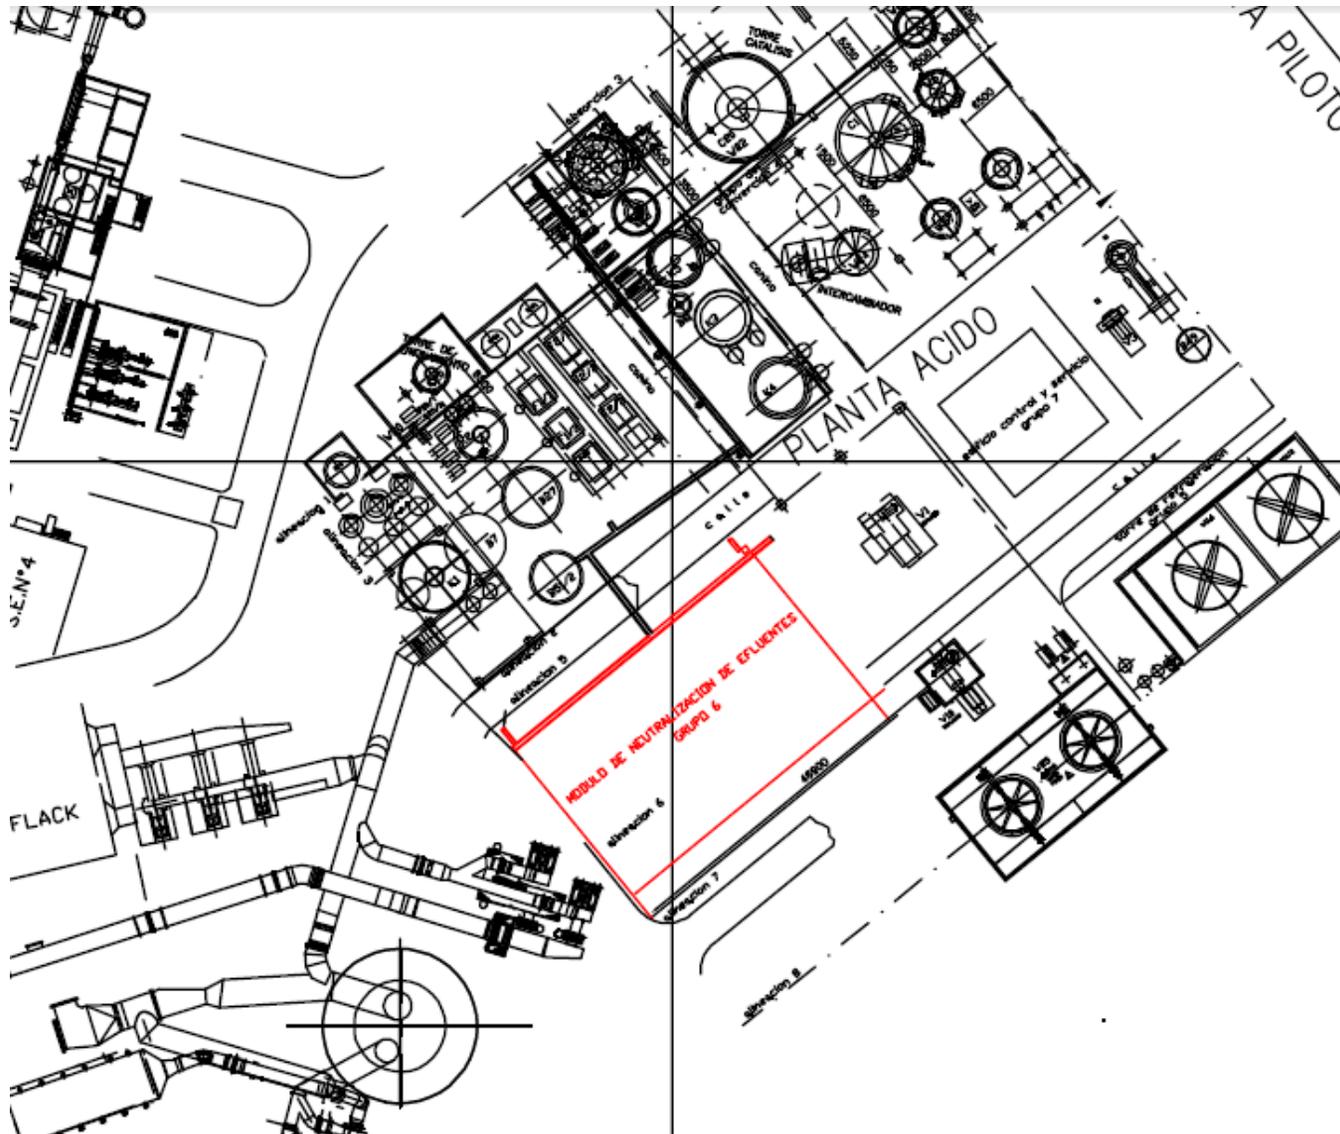
Figura 8. Layout del Proyecto *Proceso de Neutralización del efluente ácido de la Planta de Acido.*

Fuente: DIA Proyecto *Proceso de Neutralización del efluente ácido de la Planta de Acido*, Adenda 1, Anexo A, Plano General de la Planta, Disposición General de Instalaciones.

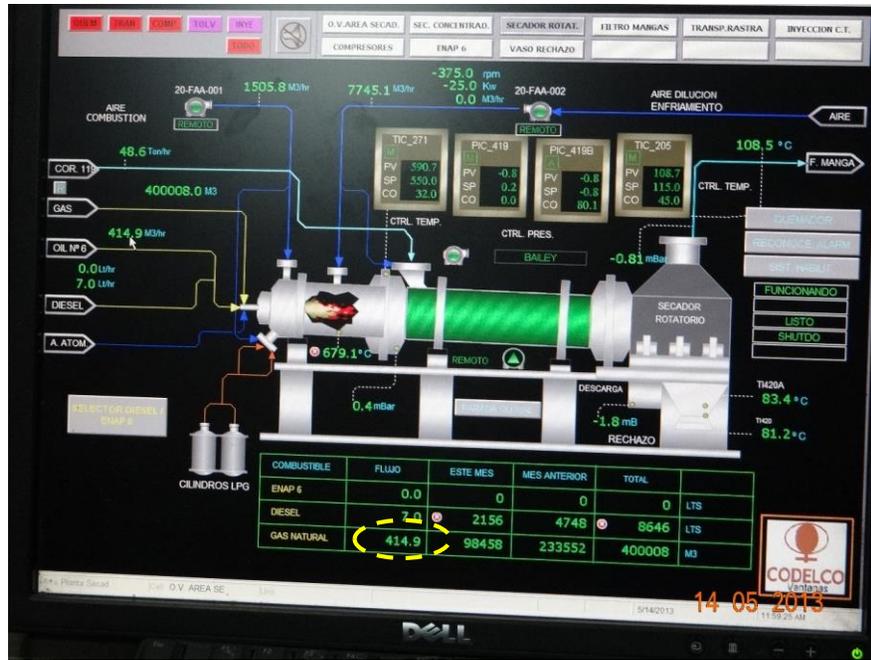
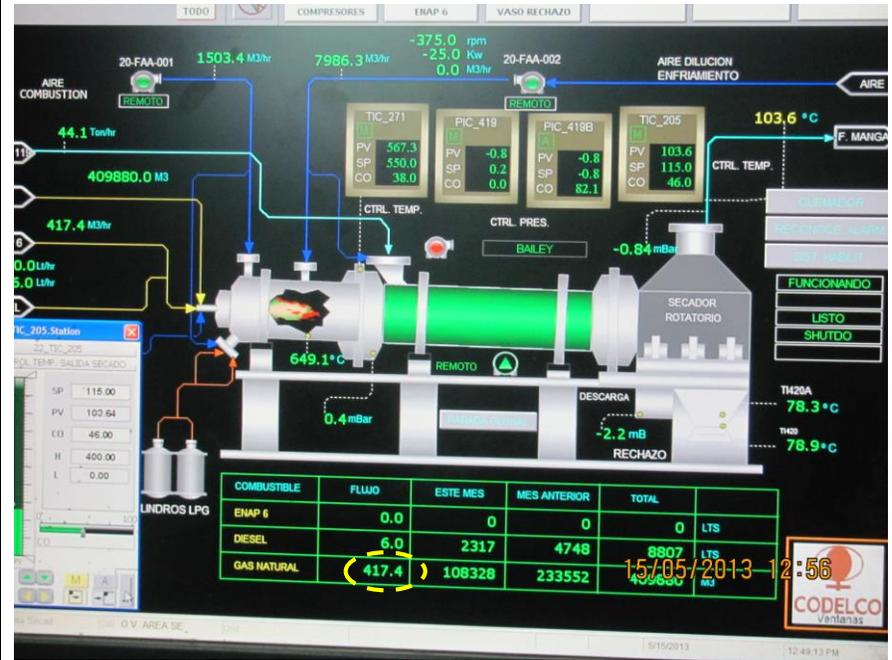
Fotografía 3.	Fecha : 14 de mayo de 2013		Fotografía 4.	Fecha : 15 de mayo de 2013	
Coordenadas WGS84	Norte: 6.282.984	Este: 262.319	Coordenadas WGS84	Norte: 6.282.984	Este: 262.319
Descripción Medio de Prueba:					
Caudal de gas (414,9 m ³ /hora) que ingresa al Secador Rotatorio, registrado en la sala de control al momento de la inspección el día 14 de mayo de 2013.			Caudal de gas (417,4 m ³ /hora) que ingresa al Secador Rotatorio, registrado en la sala de control al momento de la inspección el día 15 de mayo de 2013.

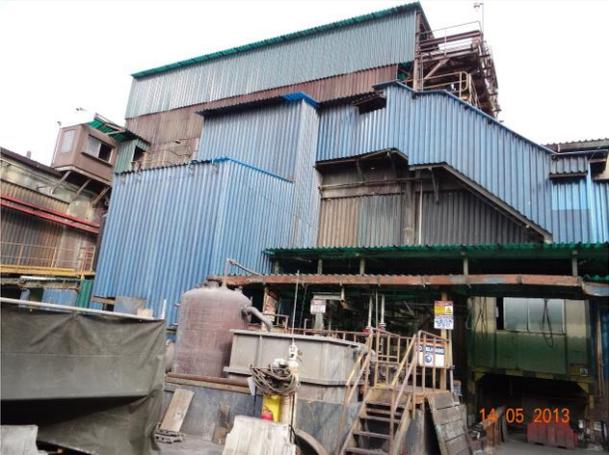
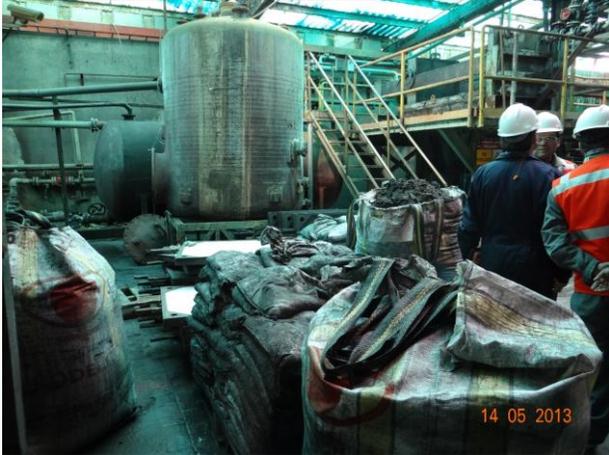
Fotografía 5.	Fecha : 14 de mayo de 2013		Fotografía 6.	Fecha : 14 de mayo de 2013	
Coordenadas WGS84	6.372.373	267.316	Coordenadas WGS84	Norte: 6.372.373	Este: 267.316
Descripción Medio de Prueba: Planta de metales nobles.			Descripción Medio de Prueba: Residuos acopiados al interior de la Planta de Selenio.

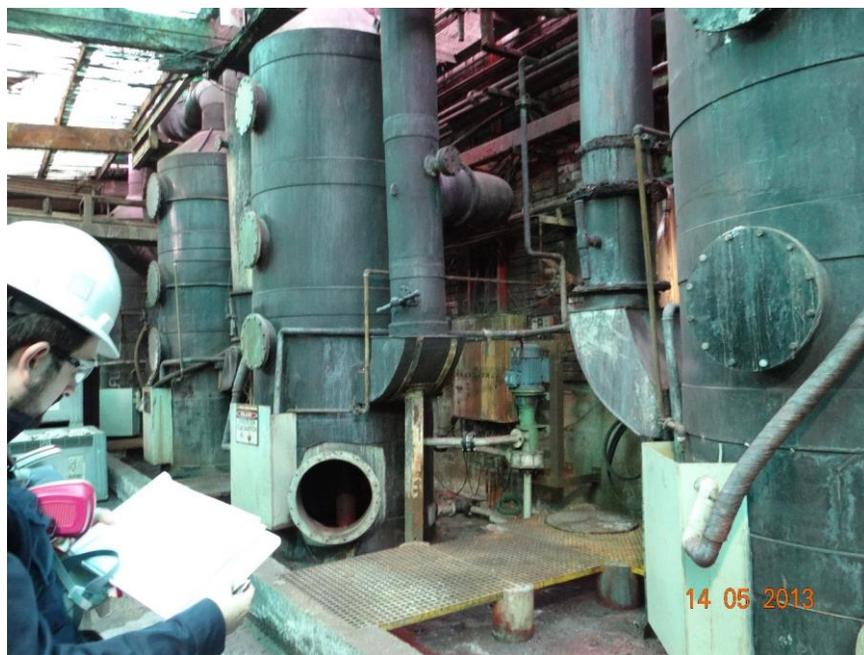
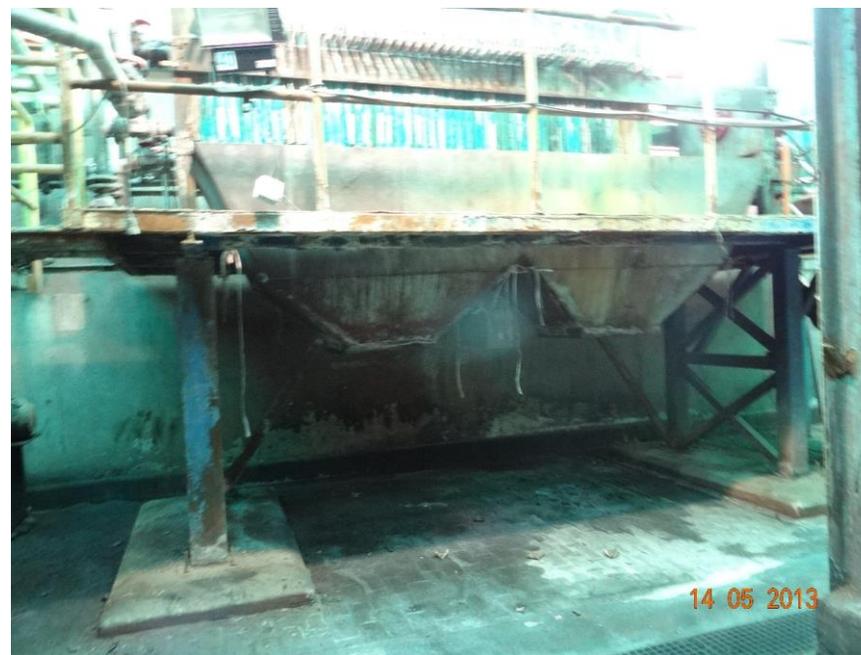
Fotografía 7.	Fecha : 14 de mayo de 2013		Fotografía 8.	Fecha : 14 de mayo de 2013	
Coordenadas WGS84	Norte: 6.372.373	Este: 267.316	Coordenadas WGS84	Norte: 6.372.373	Este: 267.316
Descripción Medio de Prueba: Equipos no desmantelados ni despachados, correspondientes al sistema de captación de gases.			Descripción Medio de Prueba: Equipo no desmantelado ni despachado, correspondiente a filtros de pre-tratamiento de RILes.

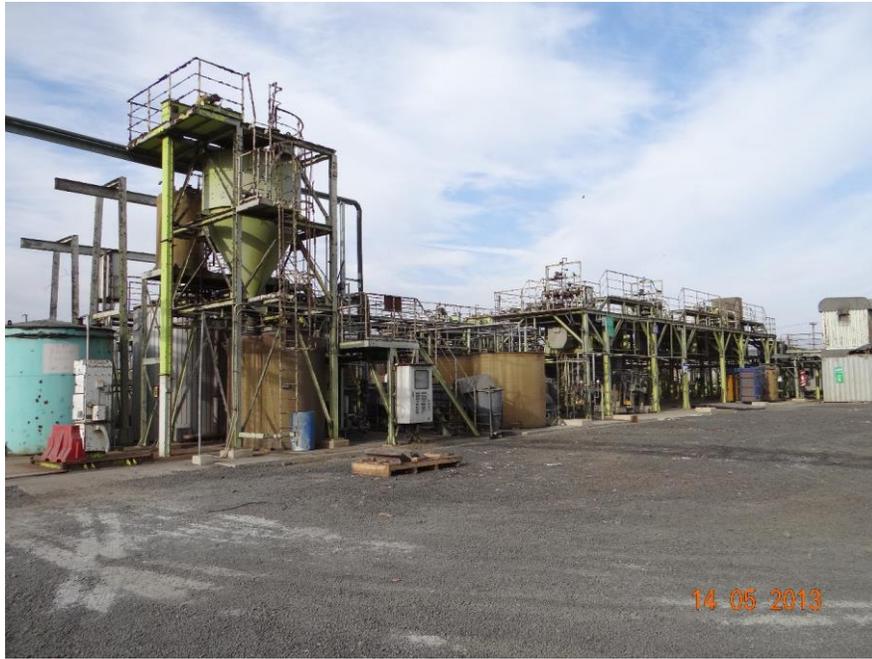
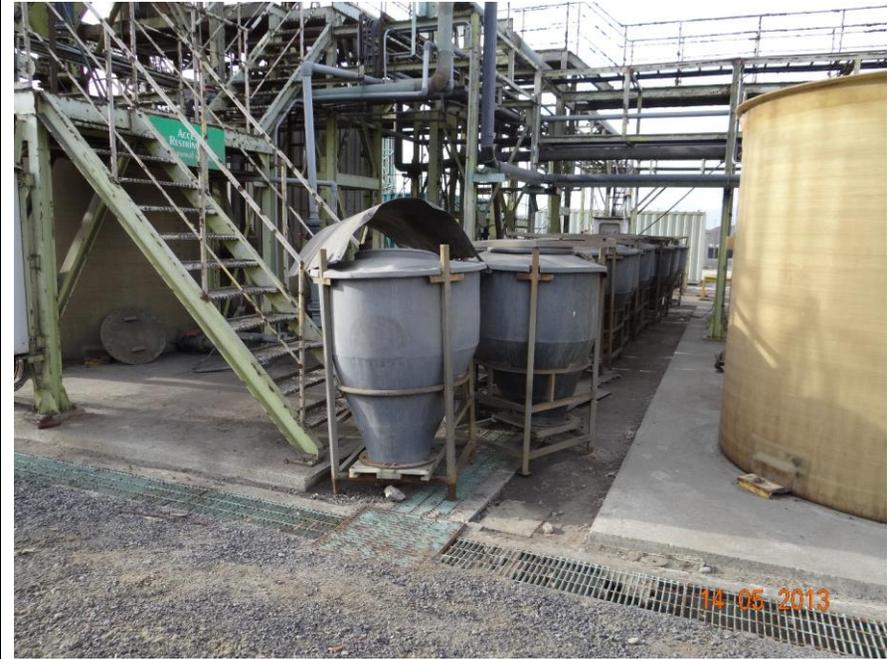
<p>Hecho(s) constatado(s) durante la fiscalización:</p> <p>Se realizó una inspección del sector, constatándose lo siguiente:</p> <ol style="list-style-type: none"> a. El proyecto planta piloto tratamiento de polvos electrofiltros fundición se encuentra detenido, según lo indicado por el Sr. Rubén Herrera, Jefe Planta Acido, desde el año 2006 a la fecha. Sobre el particular, cabe señalar que según lo informado por CODELCO a la SMA en formulario 574, actualizado con fecha 09 de septiembre de 2013, se encuentra “iniciada la fase de cierre o abandono” del proyecto planta piloto tratamiento de polvos electrofiltros fundición. b. Consultado el Sr. Herrera sobre el cierre del proyecto, éste informa que se encuentra sujeto al Plan de Cierre General de la fundición presentado a SERNAGEOMIN. c. No se ha realizado el desmantelamiento de equipos de proceso. d. No se ha realizado el traslado de equipos e infraestructura para su reutilización o venta y despacho de estos. e. No se ha realizado la limpieza ni emparejamiento del terreno. f. No se verifica la mantención de un sistema de monitoreo.

Fotografía 9.	Fecha : 14 de mayo de 2013		Fotografía 10.	Fecha : 14 de mayo de 2013	
Coordenadas WGS84	Norte: 6.372.430	Este: 267.708	Coordenadas WGS84	Norte: 6.372.430	Este: 267.708
Descripción Medio de Prueba: Infraestructura y equipos de proceso de la Planta piloto tratamiento de polvos electrofiltros fundición.			Descripción Medio de Prueba: Detalle de infraestructura y equipos de proceso de la Planta piloto tratamiento de polvos electrofiltros fundición.

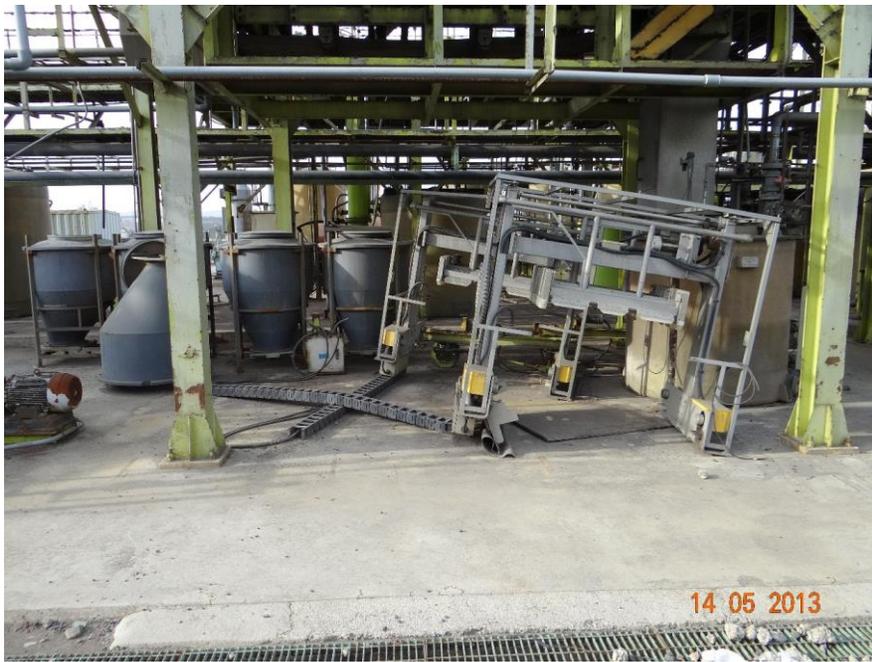
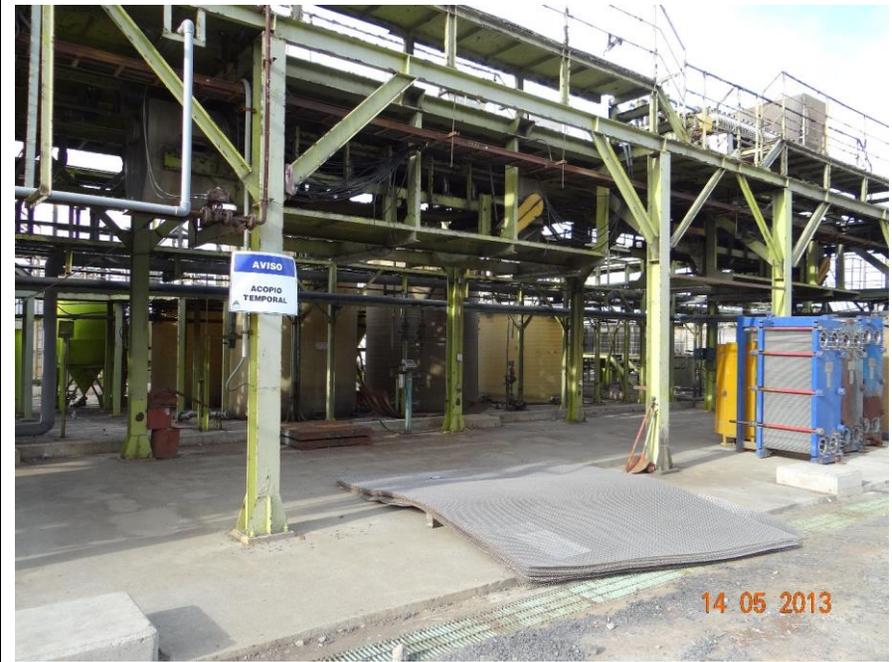
Fotografía 11.	Fecha : 14 de mayo de 2013		Fotografía 12.	Fecha : 14 de mayo de 2013	
Coordenadas WGS84	Norte: 6.372.430	Este: 267.708	Norte: 6.372.430	Este: 267.708	Norte: 6.372.430
Descripción Medio de Prueba: Detalle de infraestructura y equipos de proceso de la Planta piloto tratamiento de polvos electrofiltros fundición.			Descripción Medio de Prueba: Detalle de infraestructura y equipos de proceso de la Planta piloto tratamiento de polvos electrofiltros fundición.

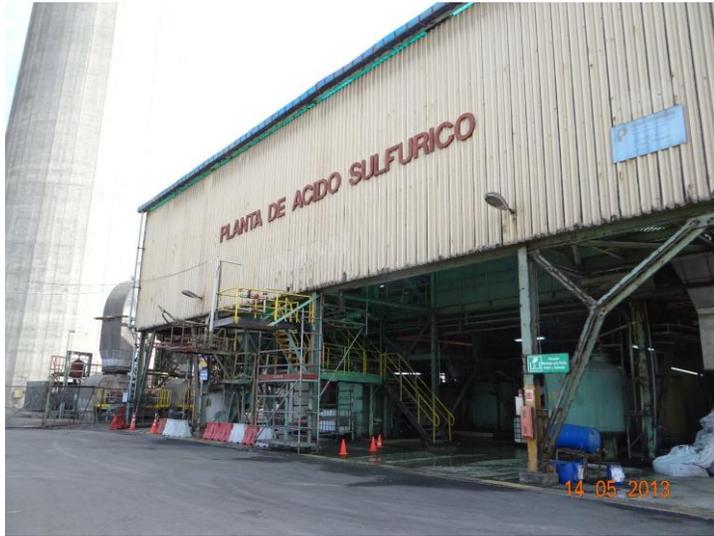
Fotografía 13.	Fecha : 14 de mayo de 2013	
Coordenadas WGS84	Norte: 6.372.341	Este: 267.633
Descripción Medio de Prueba: Unidad de Neutralización de la Planta de Ácido.

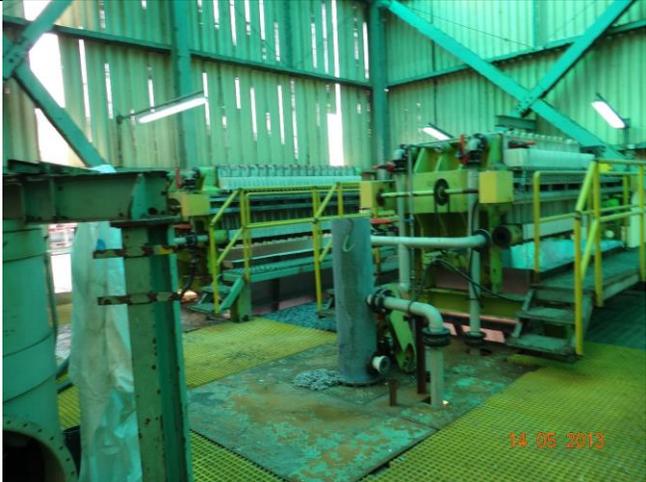
Fotografía 14.	Fecha : 14 de mayo de 2013	
Coordenadas WGS84	Norte: 6.372.341	Este: 267.633
Descripción Medio de Prueba: Interior de la Unidad de Neutralización de la Planta de Ácido y parte de su equipamiento.

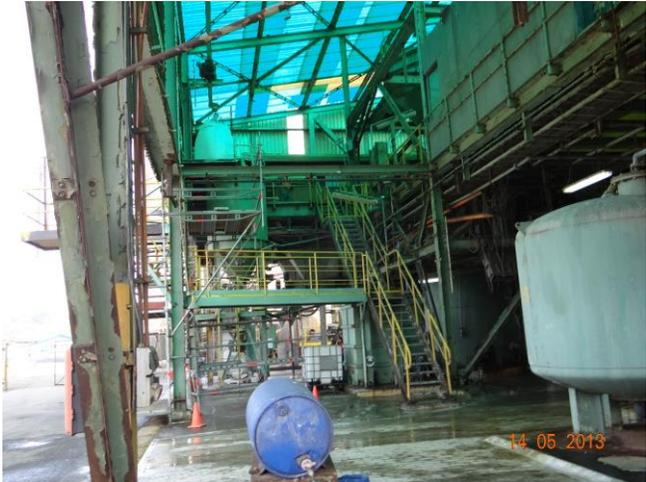
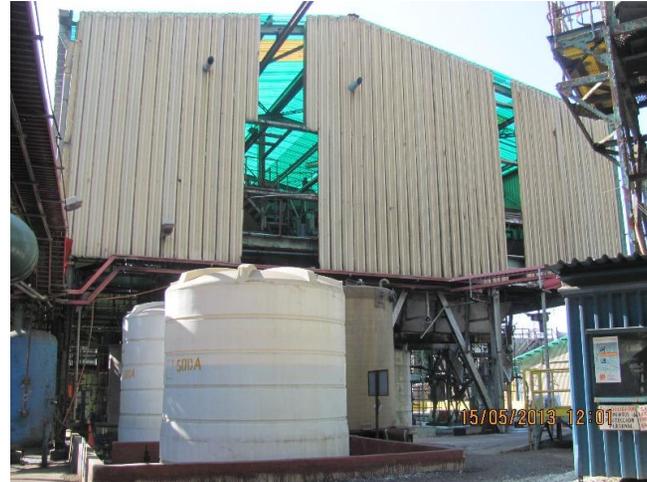
Fotografía 16.	Fecha : 14 de mayo de 2013	
Coordenadas WGS84	Norte: 6.372.341	Este: 267.633
Descripción Medio de Prueba: Vista interior de la Unidad de Neutralización de la Planta de Ácido, hacia el sur.

Fotografía 17.	Fecha : 15 de mayo de 2013	
Coordenadas WGS84	Norte: 6.372.341	Este: 267.633
Descripción Medio de Prueba: Vista exterior de la pared sur de la Unidad de Neutralización de la Planta de Ácido.

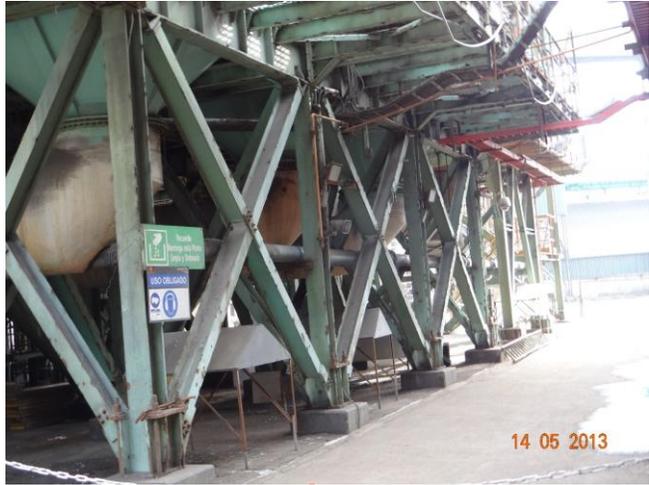
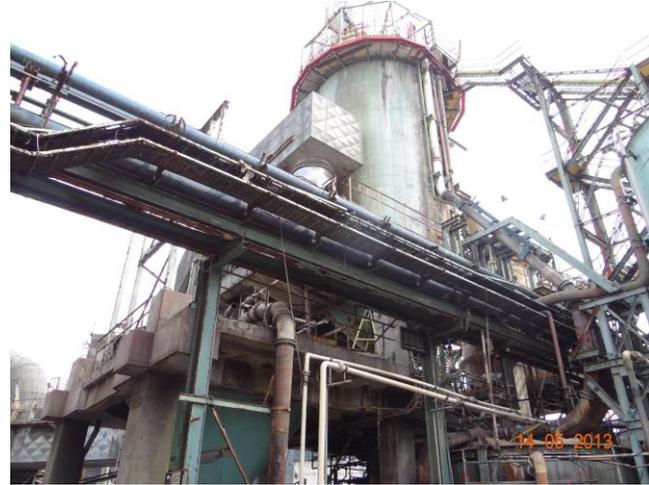
Fotografía 18.	Fecha : 14 de mayo de 2013		Fotografía 19.	Fecha : 14 de mayo de 2013	
Coordenadas WGS84	Norte: 6.372.341	Este: 267.633	Coordenadas WGS84	Norte: 6.372.341	Este: 267.633
Descripción Medio de Prueba: Sistema de electrofiltros húmedos.			Descripción Medio de Prueba: Scrubber o lavador de gases.

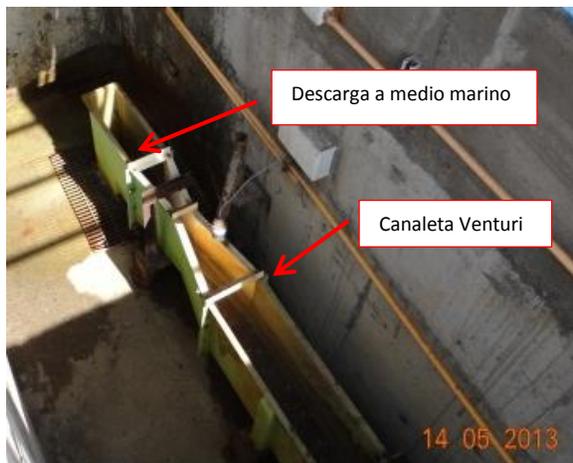
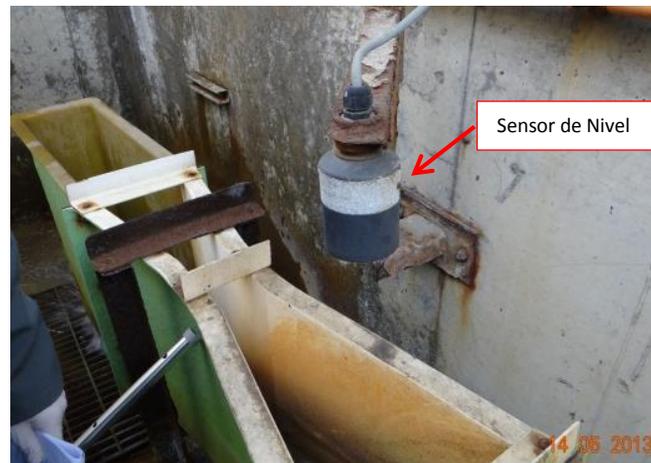
Fotografía 20.	Fecha : 14 de mayo de 2013		Fotografía 21	Fecha : 14 de mayo de 2013	
Coordenadas WGS84	Norte: 6.372.535	Este: 267.210	Coordenadas WGS84	Norte: 6.372.535	Este: 267.210
Descripción Medio de Prueba: Visualización de la cámara que va a descarga marina en una canaleta Venturi.			Descripción Medio de Prueba: Visualización del sensor de nivel en la canaleta Venturi.

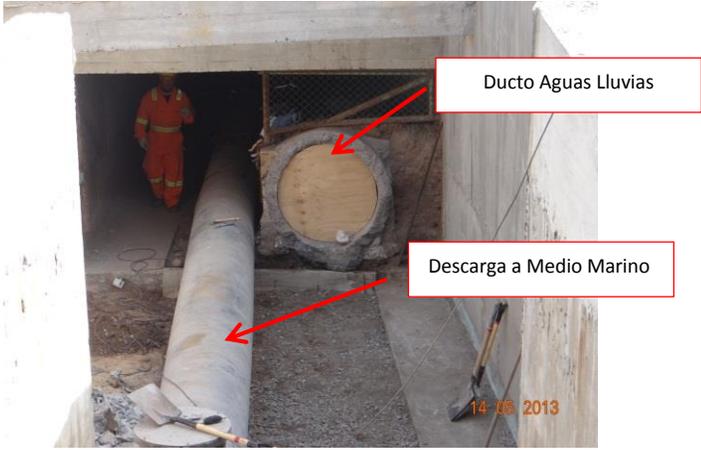
Fotografía 22	Fecha : 14 de mayo de 2013	Fotografía 23	Fecha : 14 de mayo de 2013
Coordenadas WGS84	Norte: --- Este: ---	Coordenadas WGS84	Norte: --- Este: ---
Descripción Medio de Prueba: Trabajos de demolición de antiguo sistema de evacuación de aguas lluvias.		Descripción Medio de Prueba: Trabajos de demolición de antiguo sistema de evacuación de aguas lluvias.

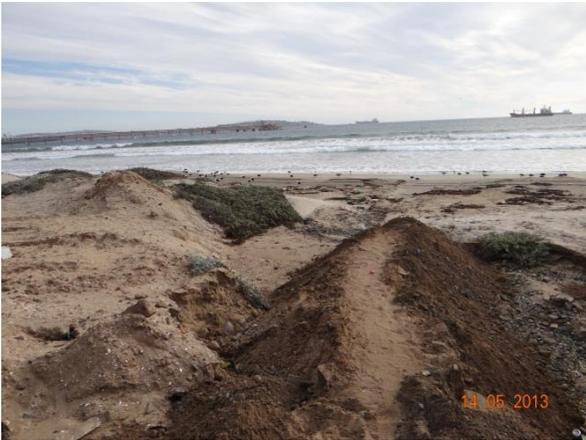
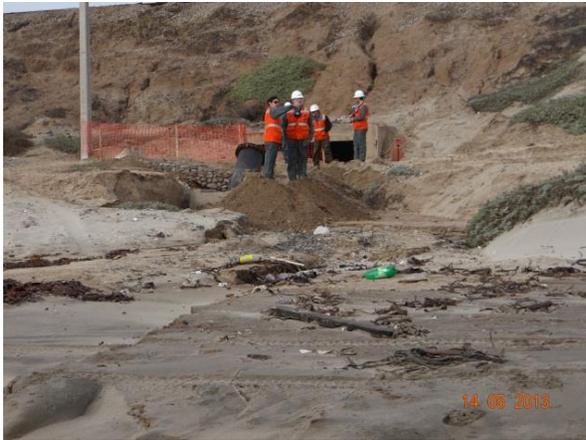
Fotografía 24	Fecha : 14 de mayo de 2013	Fotografía 25	Fecha : 14 de mayo de 2013
Coordenadas WGS84	Norte: 6.372.553 Este: 267.120	Coordenadas WGS84	Norte: 6.372.553 Este: 267.120
Descripción Medio de Prueba: Trabajos de demolición de antiguo sistema de evacuación de aguas lluvias		Descripción Medio de Prueba: Trabajos de demolición de antiguo sistema de evacuación de aguas lluvias

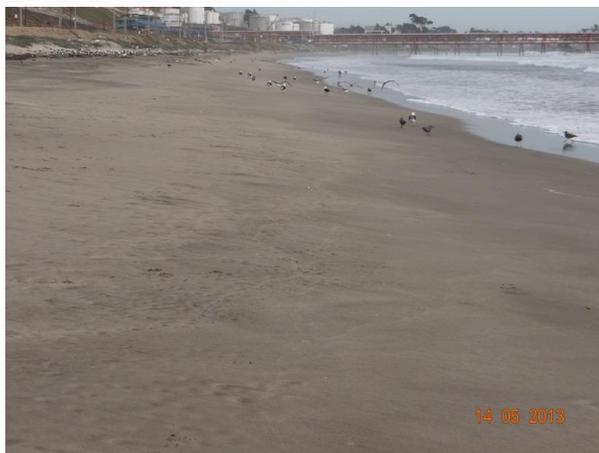
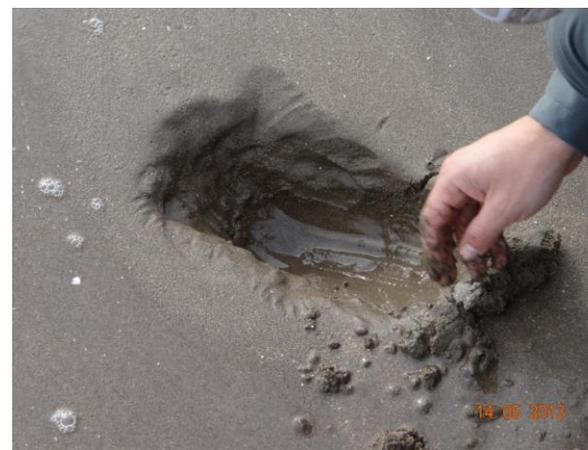
Fotografía 26.	Fecha : 14 de mayo de 2013		Fotografía 27.	Fecha : 14 de mayo de 2013	
Coordenadas WGS84	Norte: 6.372.553	Este: 267.120	Coordenadas WGS84	Norte: 6.372.553	Este: 267.120
Descripción Medio de Prueba: Vista hacia el Sur del intermareal asociado al emisario			Descripción Medio de Prueba: Sustrato del sector intermareal asociado al emisario

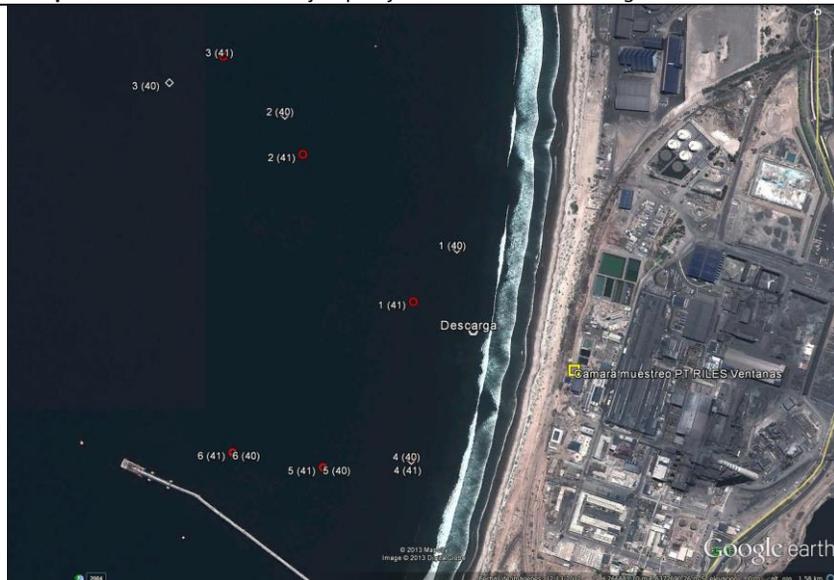
Figura 11.

- Se constata que se presentan puntos de muestreo submareal en ambos PVA y se grafican en el sistema de georreferenciación *Google earth* para una mejor visualización y disposición espacial de esto puntos (ver Figura 11).

Descripción Medio de Prueba: Estaciones submareales de muestreo de sedimento en área asociada a la descarga del emisario.

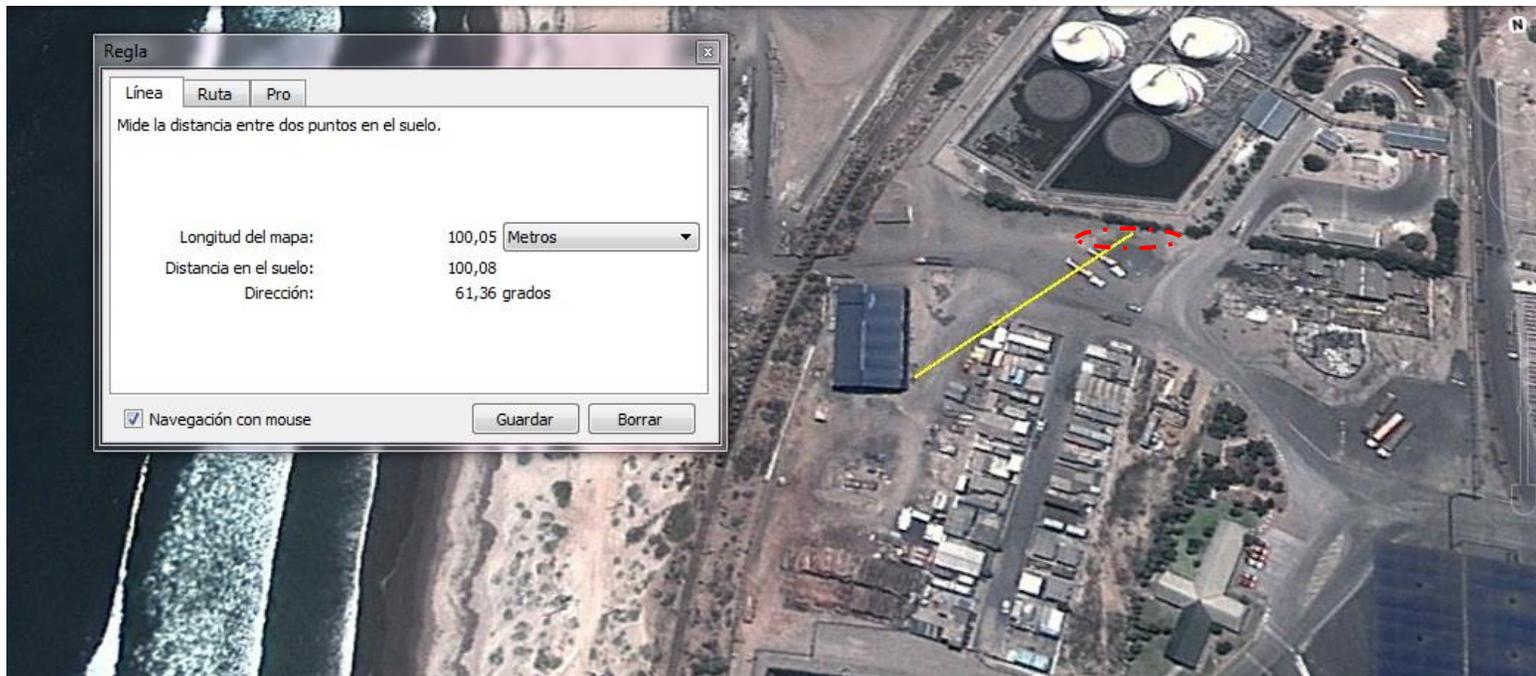
Figura 14.

Descripción Medio de Prueba: Distancia aproximada del acopio temporal no autorizado, hacia el noreste del Centro de Acopio Temporal.

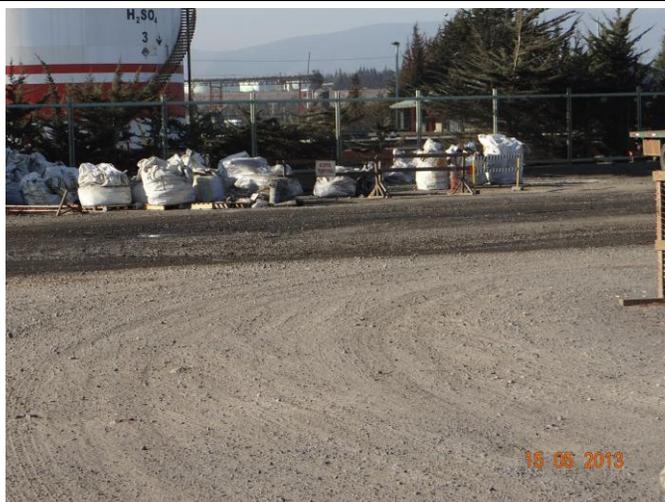
Fotografía 32.

Vista sur-norte del lugar de acopio temporal de residuos no autorizado.

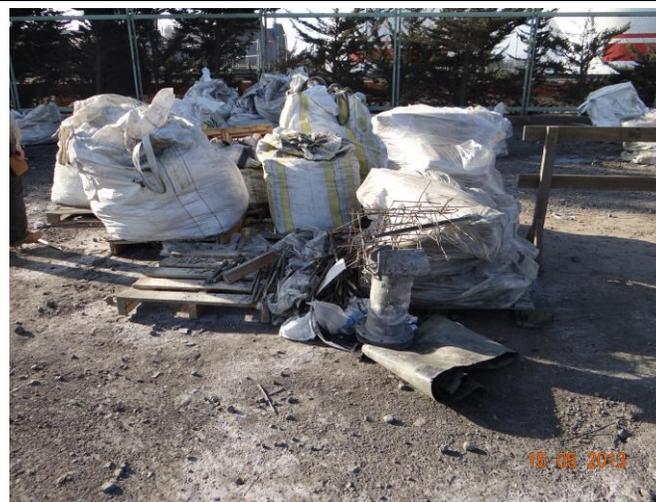
Fotografía 33.

Distintos residuos presentes en el lugar de acopio temporal no autorizado.

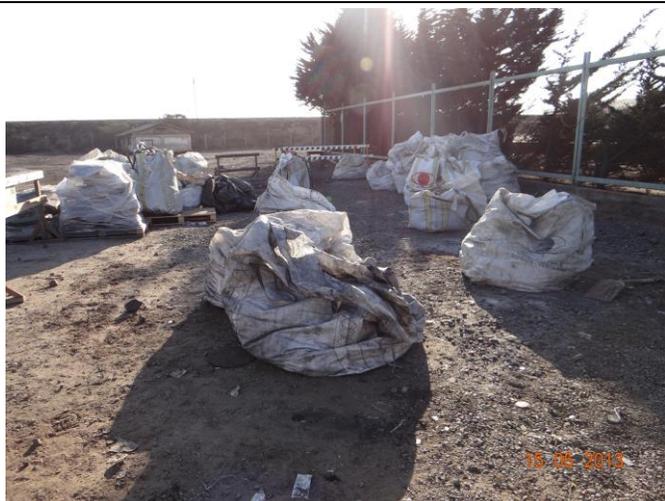
Fotografía 34.

Vista este-oeste del lugar de acopio temporal de residuos no autorizado.

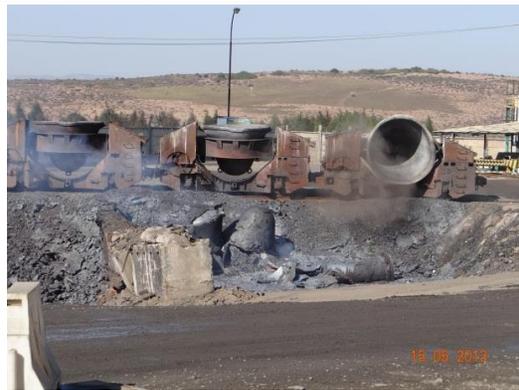
Fotografía 36.

- a. Al interior de la Fundición y Refinería Ventanas se constata la existencia de fuentes de emisiones fugitivas.
- b. Las principales fuentes de emisiones fugitivas observadas corresponden a los sectores de el pozo de emergencias, planta de secado y la zona de moldeo de cátodos y ánodos.
- c. No fue posible establecer la composición de las emisiones fugitivas constatadas.

Observación: Imagen sin edición registrada por equipo	Observación: Emisión destacada en color rojo	Observación: Vista real de fuente observada

Descripción Medio de Prueba: Ficha resumen de emisiones fugitivas constatadas en Pozo de emergencia.
