INFORME DE FISCALIZACIÓN AMBIENTAL

INSPECCIÓN AMBIENTAL

FUNDICION Y REFINERIA VENTANAS

DFZ-2013-547-V-RCA-IA

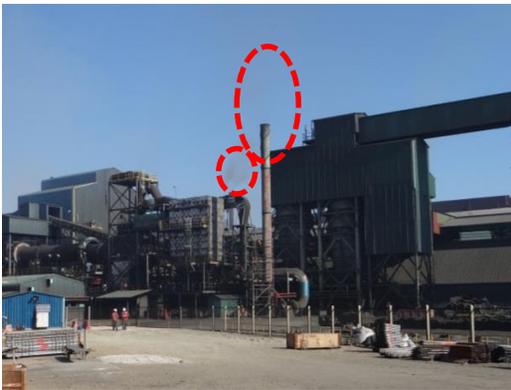
Fotografía 37.

- a. Al interior de la Fundición y Refinería Ventanas se constata la existencia de fuentes de emisiones fugitivas.
- b. Las principales fuentes de emisiones fugitivas observadas corresponden a los sectores de el pozo de emergencias, planta de secado y la zona de moldeo de cátodos y ánodos.
- c. No fue posible establecer la composición de las emisiones fugitivas constatadas.

Observación: Imagen sin edición registrada por equipo	Observación: Emisión destacada en color rojo	Observación: Vista real de fuente observada

Descripción Medio de Prueba: Ficha resumen de emisiones fugitivas constatadas en Planta de secado.

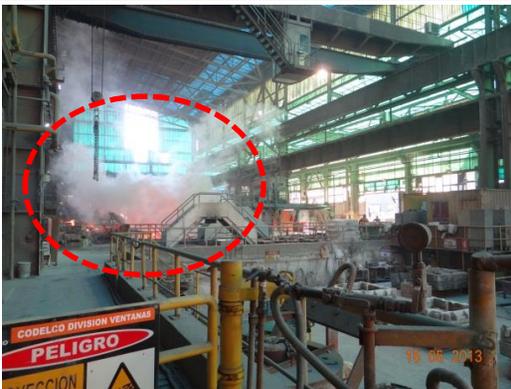
Fotografía 38.

Observación: Imagen sin edición registrada por equipo	Observación: Emisión destacada en color rojo	Observación: Vista real de fuente observada

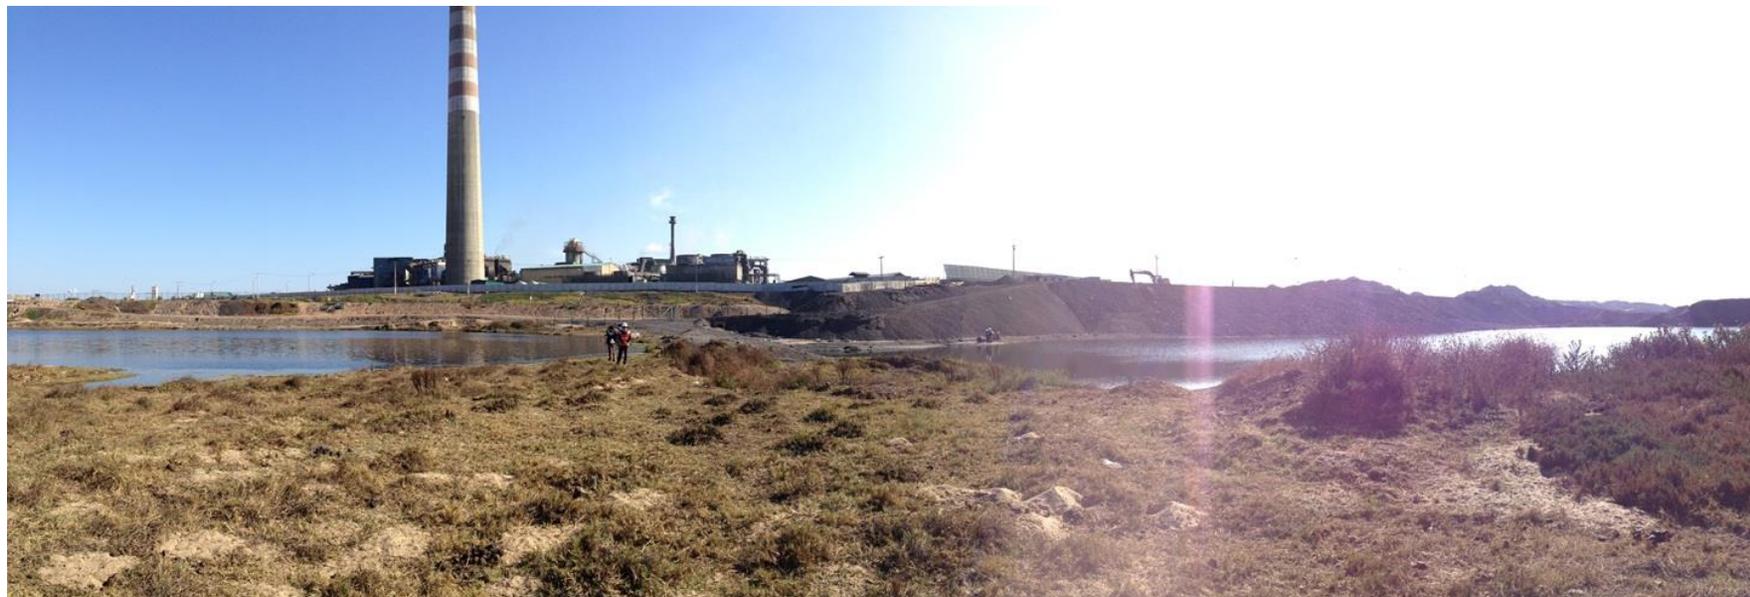
- a. El humedal no se encuentra completamente cercado.
- b. Al momento de la visita la presencia de especies de avifauna, reptiles y flora en el sector.
- c. Se observó evidencia indirecta de especies animales, tales como, heces de caballo, madrigueras y heces de lagomorfos y de roedores.
- d. Se observaron aves muertas, dos de las cuales presentan alambres en sus cuerpos. A este número se otras tres aves muertas identificadas mediante reconocimiento fotográfico.
- e. Se observa restos de carbón en el sector.
- f. Se detectó restos de escombros en el sector (cemento, y bidón de plástico).
- g. Vicente Guzmán, ingeniero experto en medio ambiente, señaló que no existe impermeabilización en el sector del escorial (aledaño al humedal).

**Fotografía 39.****Fecha :** 15 de mayo de 2013**Coordenadas WGS84****Norte:** 6.372.204**Este:** 267.823**Descripción Medio de Prueba:**

Vista panorámica de la laguna Campiche.

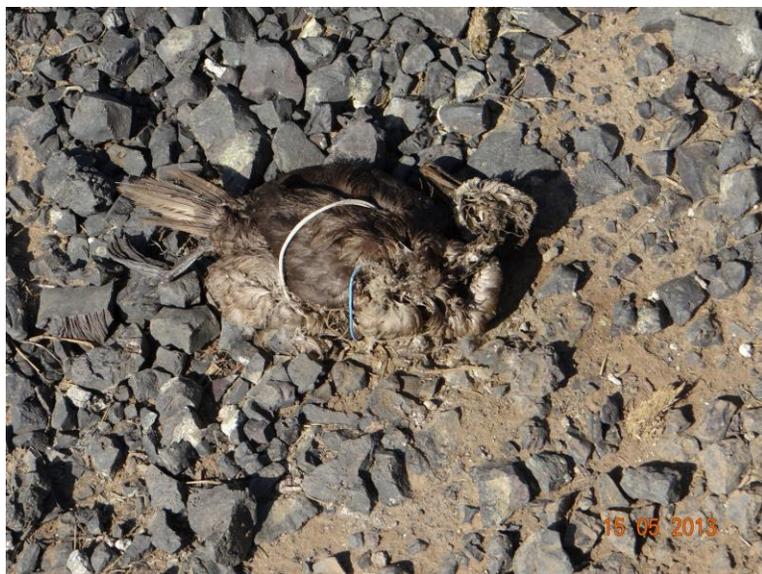
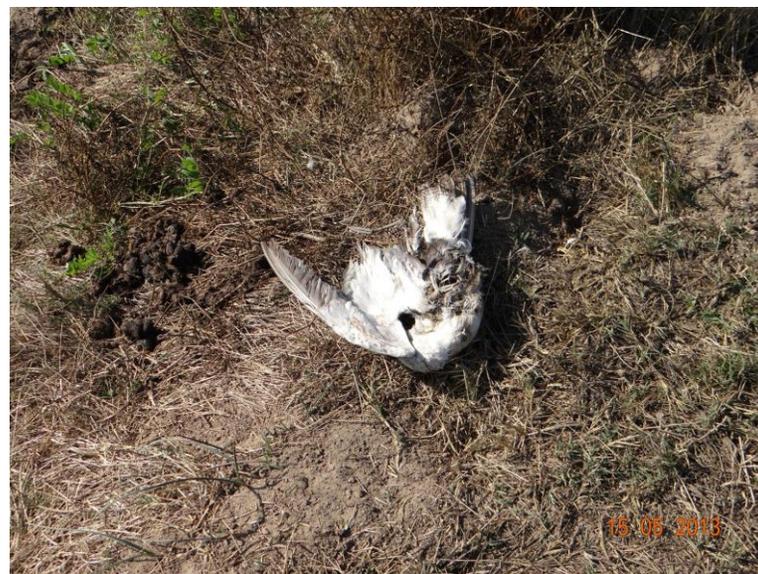
Fotografía 40.	Fecha : 15 de mayo de 2013		Fotografía 41.	Fecha : 15 de mayo de 2013	
Coordenadas WGS84	Norte: 6.372.278	Este: 267.801	Coordenadas WGS84	Norte: 6.372.250	Este: 267.834
Descripción Medio de Prueba: Primera ave muerta encontrada en inspección a la laguna Campiche.			Descripción Medio de Prueba: Segunda ave muerta encontrada en inspección a la laguna Campiche.

Otros Hechos N°7	Manejo de residuos sólidos	-----	En sectores aledaños al humedal Campiche, se constató la no exclusión total del sector humedal, sumándose a ello, la presencia de carbón, avifauna muerta y vertimiento de escombros.

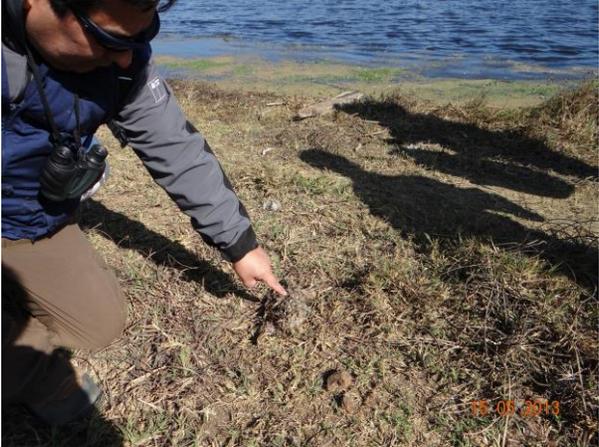
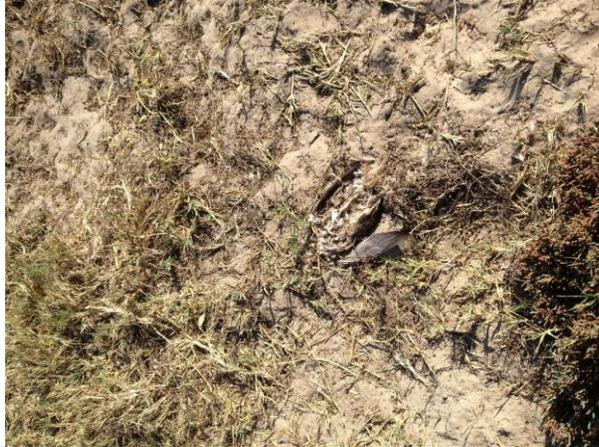
Fotografía 42.		Fecha : 15 de mayo de 2013		Fotografía 43.	
Coordenadas WGS84		Norte: 6.372.262		Este: 267.827	
Descripción Medio de Prueba:		Descripción Medio de Prueba:			
Tercera ave muerta encontrada en inspección a la laguna Campiche.		Cuarta ave muerta encontrada en inspección a la laguna Campiche.			
Registros

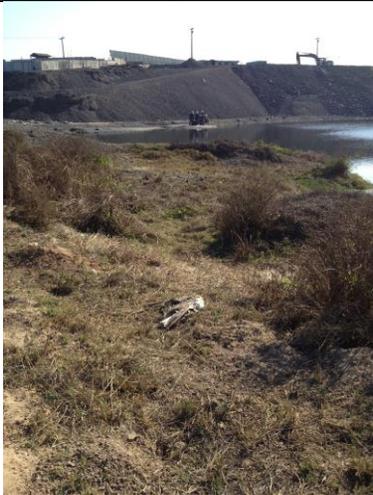
Fotografía 44.		Fecha : 15 de mayo de 2013			
Coordenadas WGS84		Norte: 6.372.246		Este: 267.848	
Descripción Medio de Prueba:					
Quinta ave muerta encontrada en inspección a la laguna Campiche.

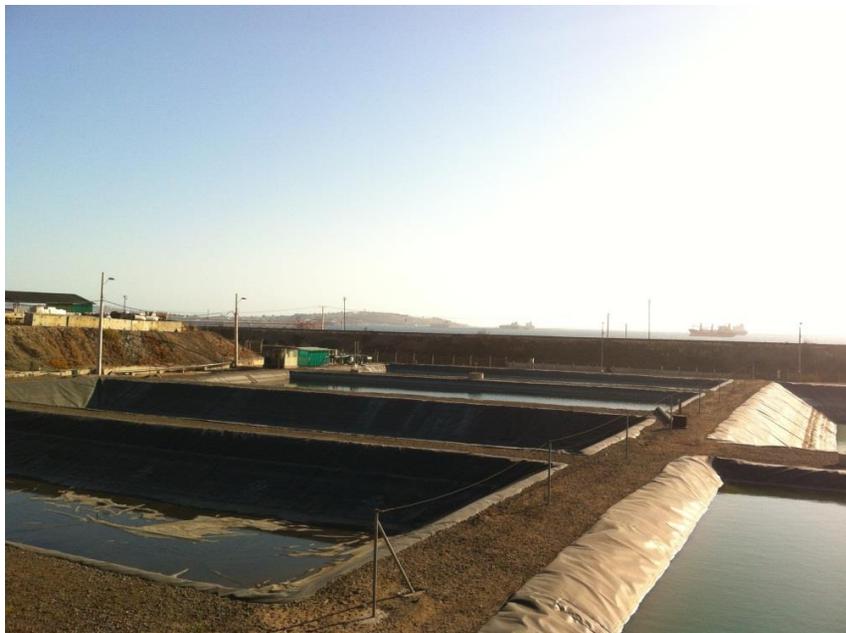
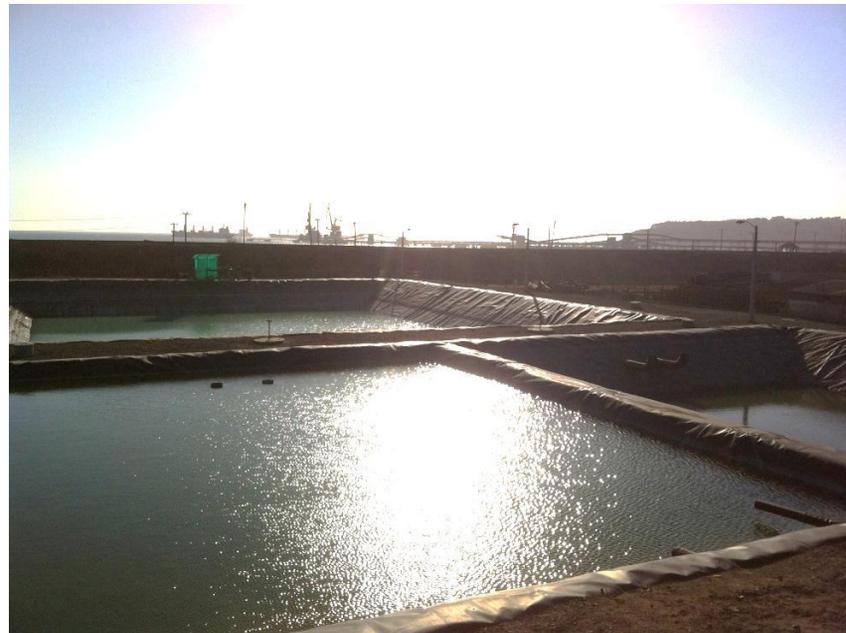
Fotografía 45.

- a. Durante la inspección ambiental realizada, y según lo señalado por el Sr. Juan Ferrari, Encargado de RISES y RILES, CODELCO, División Ventanas, las siete (7) piscinas observadas se encuentran actualmente en operación.
- b. A través de la inspección ambiental se constató que las piscinas se encuentran divididas en dos (2) grupos. El grupo sur se encuentra compuesto por 4 piscinas, denominadas según el Sr. Juan Ferrari, Encargado de RISES y RILES, CODELCO, como "Piscinas de recirculación de RILES" (Fotografía 45). Mientras que el grupo norte, se encuentra formado por tres (3) piscinas, denominadas como "Piscinas de Acumulación de Aguas Lluvia" (Fotografía 46).

En la fotografía se observan las piscinas del sector norte, las cuales según lo señalado corresponden a piscinas de acumulación de aguas lluvia.

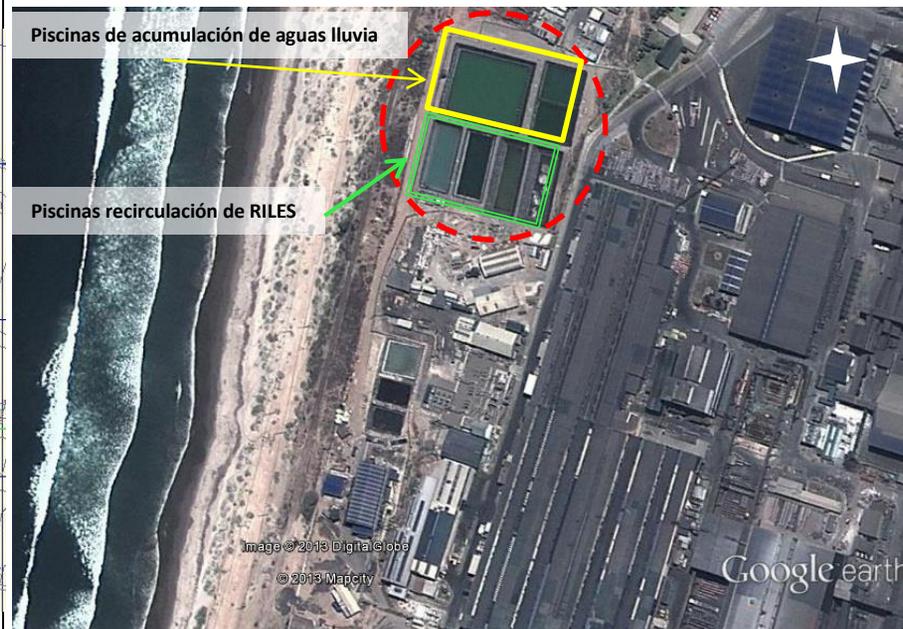
Figura 16.

- c. Se constató en el Anexo 1-Plano 4, de la DIA, correspondiente a la RCA N°161/2004, que existen unas estructuras denominadas Estanques Regulación de Aguas Descartes (Figura 15), las cuales, según el plano, se encontraban en el sitio en el cual actualmente están emplazadas las 7 piscinas (Figura 16). No obstante lo anterior, no existe una descripción de tales Estanques o Piscinas, tanto en las RCA's, como en las DIA's.

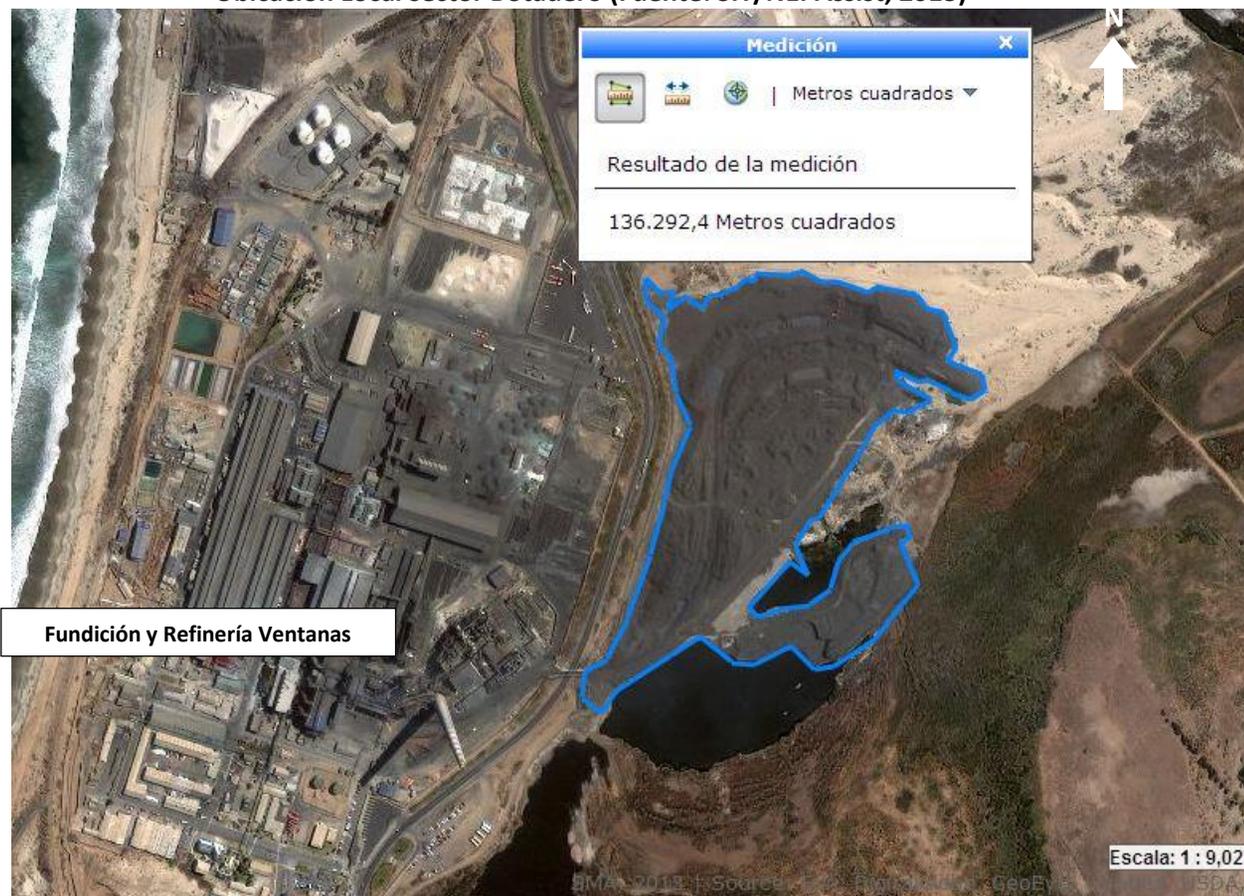
Figura 17.

- b. El Sector Botadero se encuentra fuera de las instalaciones de proyecto Fundición y Refinería Ventanas.
- c. Se realizaron mediciones de elementos químicos (metales) presentes en el suelo del botadero y en el humedal aledaño al mismo mediante equipo de medición de fluorescencia de Rayos X, Marca Olympus, Modelo DS-6000-C con certificado de calibración N°01500943, el cual fue operado por personal de la Seremi de Salud, Región de Valparaíso (Carla Muñoz). Las concentraciones evidenciadas fueron contrastadas con criterios internacionales para la gestión de riesgos, utilizando en este caso, y según lo establecido en el Artículo 7° del Reglamento del Sistema de Evaluación de Impacto Ambiental, el “Risk Management Criteria for Metals at BLM Mining Sites” de la Confederación de Canadá.

En la figura 17, se destaca en color azul, los límites del Sector Botadero.

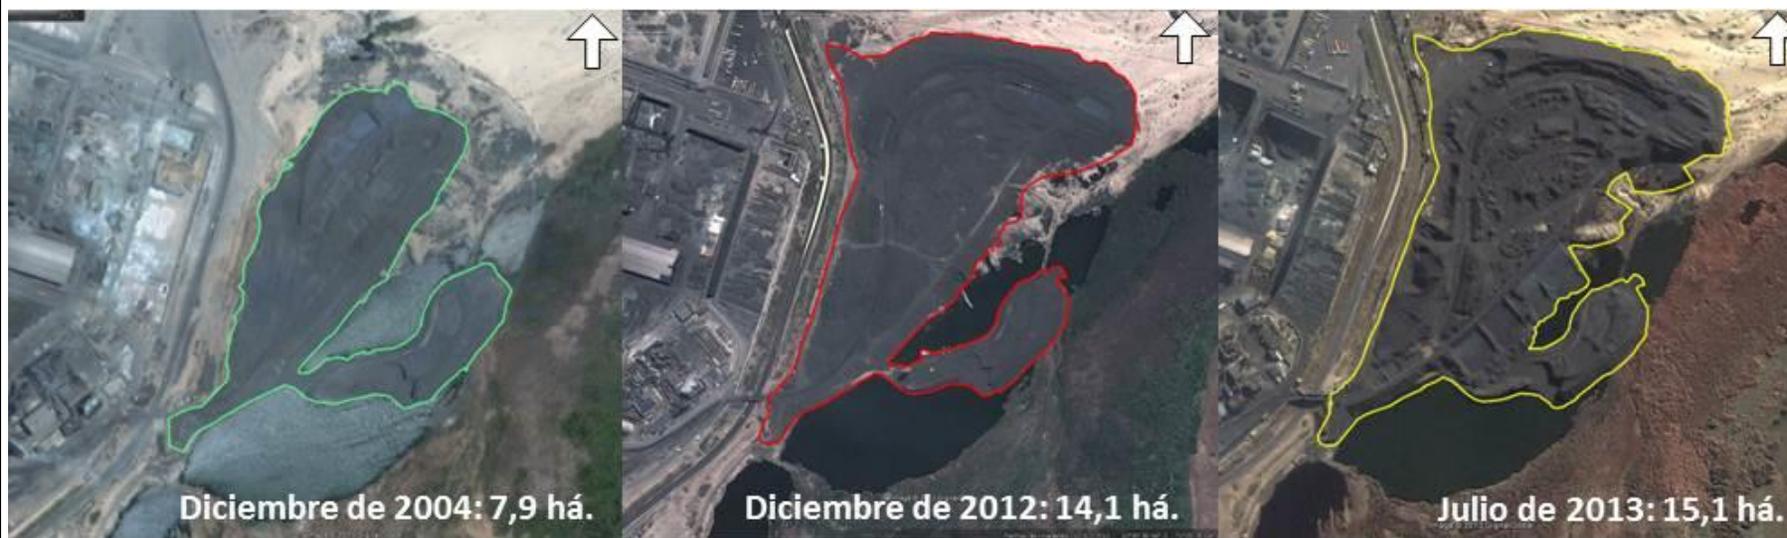
Figura 18.

Evolución del área utilizada por el Sector Botadero entre los años 2004 y 2013 (Fuente: Google Earth, 2013).

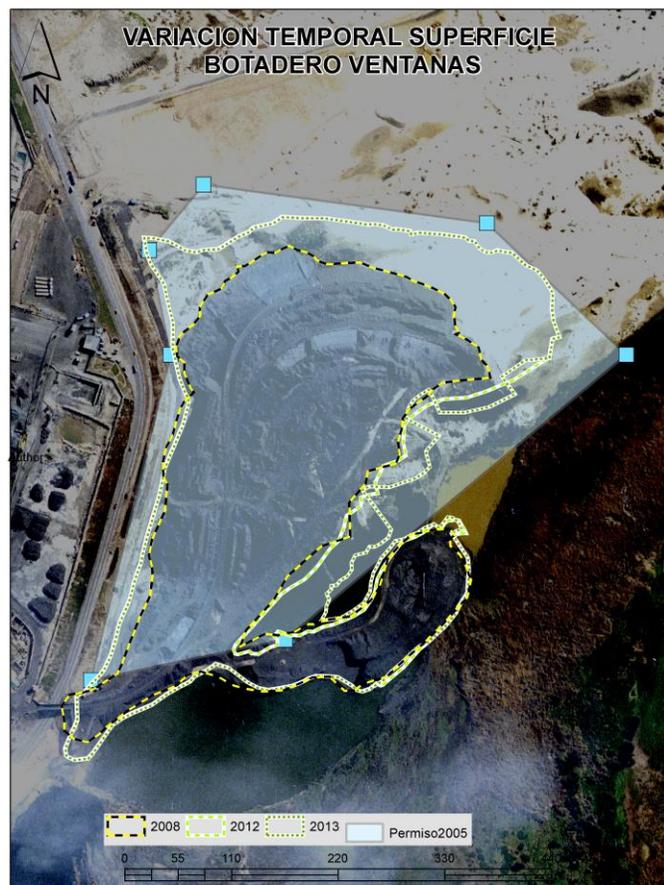
Figura 19.

Variación del área utilizada por el Sector Botadero versus el permiso Res N° 1209 de fecha de 18 de mayo de 2005 de SERNAGEOMIN entre los años 2004 y 2013 (Fuente: Google Earth, 2013).

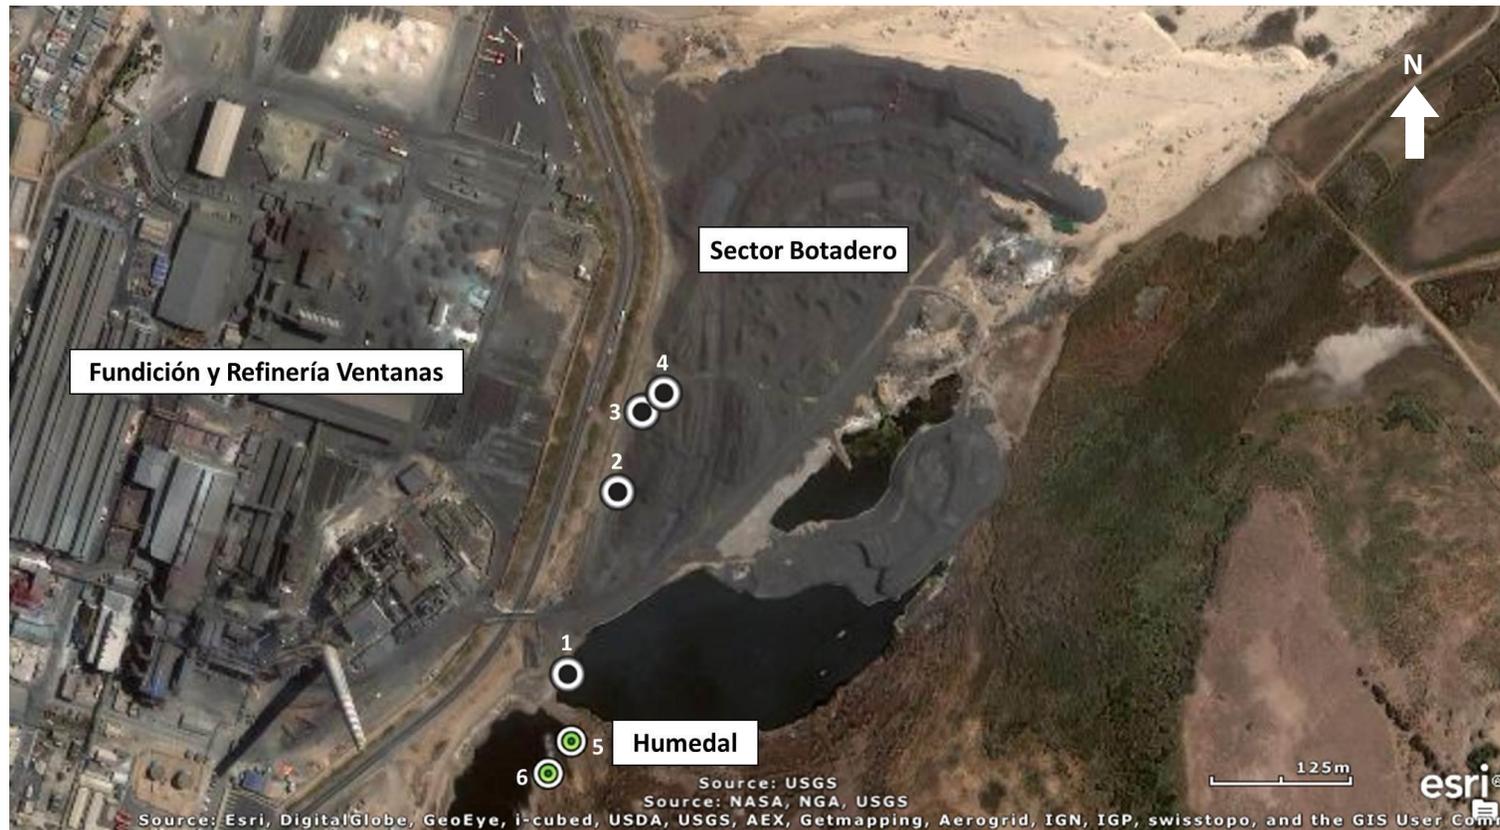
Sitios de muestreo en el “Sector Botadero” y en el Humedal (Fuente: ArcGIS Explorer, 2013).

Figura 20. Puntos de muestreo en el “Sector Botadero” y en el Humedal.

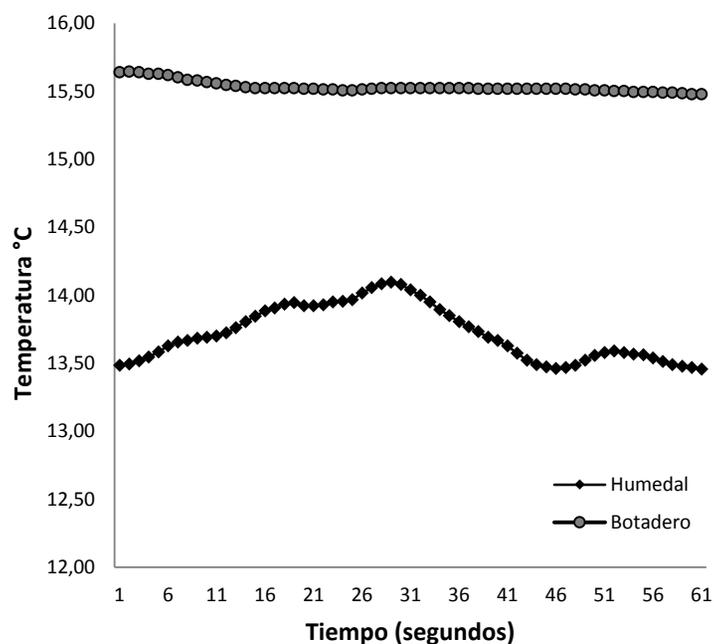
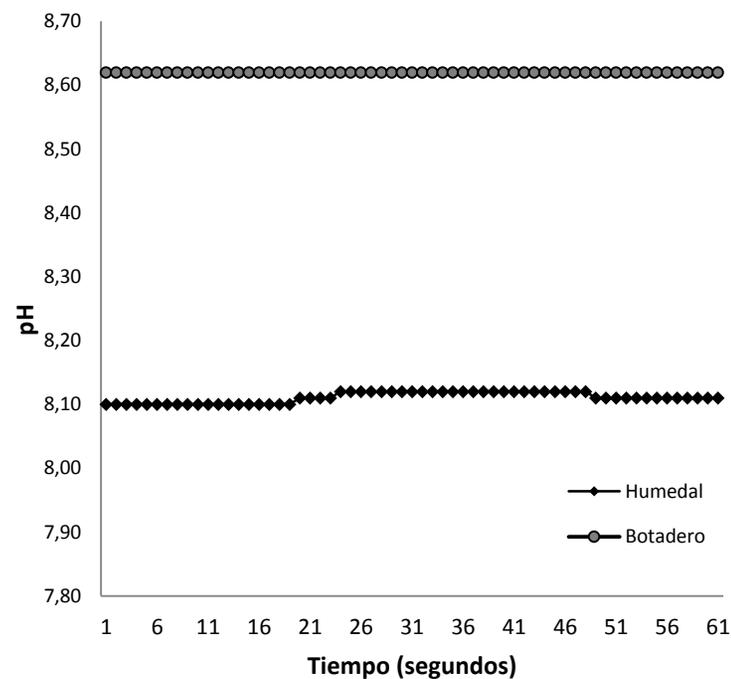
**Gráfico 5.****Descripción Medio de Prueba:**

Comparación del parámetro Temperatura. En el gráfico se observan diferencias de temperatura entre las mediciones realizadas en el cuerpo de agua del humedal y el botadero. Las temperaturas del cuerpo de agua medidas en el botadero corresponden a 15,50 [°C] en promedio. Cabe señalar que estas temperaturas son mayores a las registradas en el humedal, cuyo máximo de temperatura fue de 14,00 [°C].

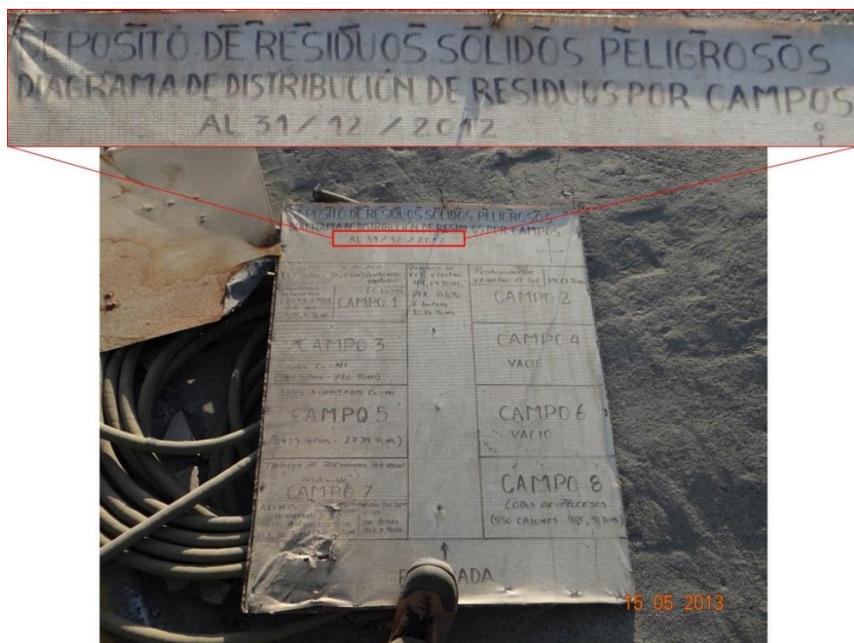
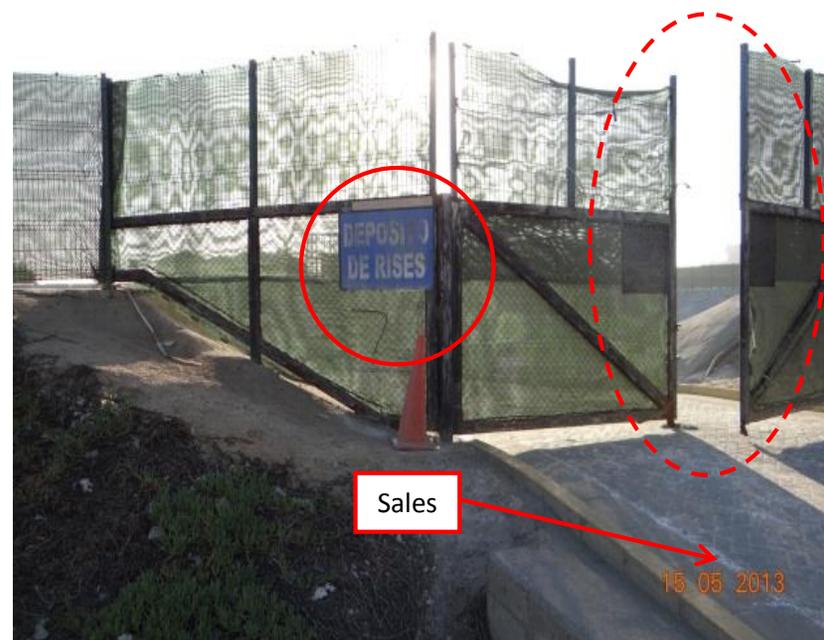
Fotografía 47.		Fecha: 15 de mayo de 2013	Fotografía 48.		Fecha : 15 de mayo de 2013
Coordenadas WGS84	Norte: 6.372.925	Este: 267.714	Coordenadas WGS84	Norte: 6.372.928	Este: 267.707
Descripción Medio de Prueba: Letrero o cartel que indica la distribución de residuos por sector al interior del depósito de seguridad. Además se señala el estado del sitio al 31 de diciembre de 2012.			Descripción Medio de Prueba: En línea punteada se indica la puerta de entrada abierta al depósito de seguridad. Además se observan sales a las afueras del recinto señalado.
