INFORME DE FISCALIZACIÓN AMBIENTAL

CENTRAL RENCA

DFZ-2013-549-XIII-RCA-IA

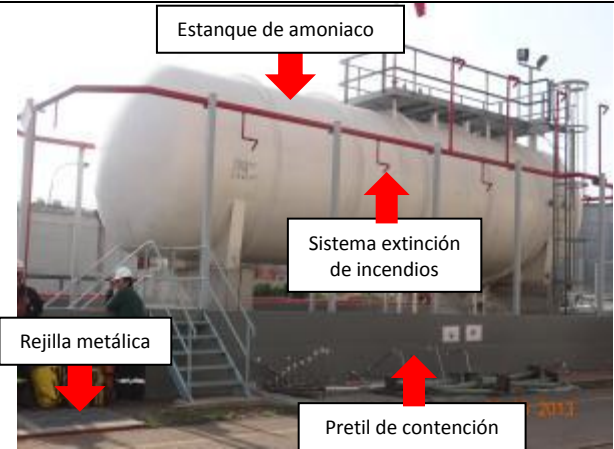
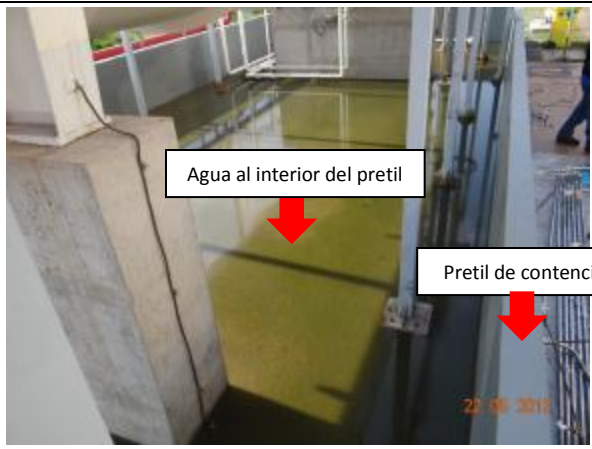
Número de Hecho Constatado: 1.		Estación: 1.	
<p>Exigencia: Considerando 7.4. RCA 173/2010 que Califica Favorablemente la Declaración de Impacto Ambiental (DIA) “Proyecto Desnitrificador SCR para la caldera del ciclo combinado de la Central Nueva Renca”:</p> <p><i>“El estanque de amoniaco se encontrará instalado en un recinto abierto...El estanque se instalará dentro de un pretil que contendrá a lo menos el 110% de su volumen ante la eventualidad de un derrame, montado sobre fundaciones de concreto con anclajes de acero. Dimensiones del pretil de contención: Largo 18,5 metros. Ancho: 6,3 metros. Altura: 1,3 m...Características del estanque de almacenamiento de amoniaco: Cilíndrico horizontal con casquetes torisféricos...Volumen Total 110 m³.”.</i></p>			
<p>Hecho constatado durante la fiscalización: Se constata la existencia de un estanque de amoniaco metálico cilíndrico horizontal de 110 m³ de capacidad, el cual se encuentra emplazado en un recinto abierto y sobre un pretil de contención de hormigón de 18,5 m. de largo, 6,5 m. de ancho y 1,3 m. de altura (medición realizada con distanciómetro). Cuenta con rejilla metálica en el perímetro exterior del pretil y sistema para extinción de incendios. Se constata la existencia de agua al interior del pretil.</p>

<p>Estanque de amoniaco</p> <p>Sistema extinción de incendios</p> <p>Rejilla metálica</p> <p>Pretil de contención</p>

<p>Agua al interior del pretil</p> <p>Pretil de contención</p>	
Fotografía 1.		Fecha : 22 de mayo de 2013.	
Coordenadas WGS84		Norte: 6.301.076.	Este: 343.186.
Descripción Medio de Prueba:		Descripción Medio de Prueba:	
Vista general del estanque de amoniaco con pretil de contención, rejilla metálica en superficie y sistema de extinción de incendios.		Vista de detalle al interior del pretil de contención del estanque de amoniaco, donde se observa agua estancada.

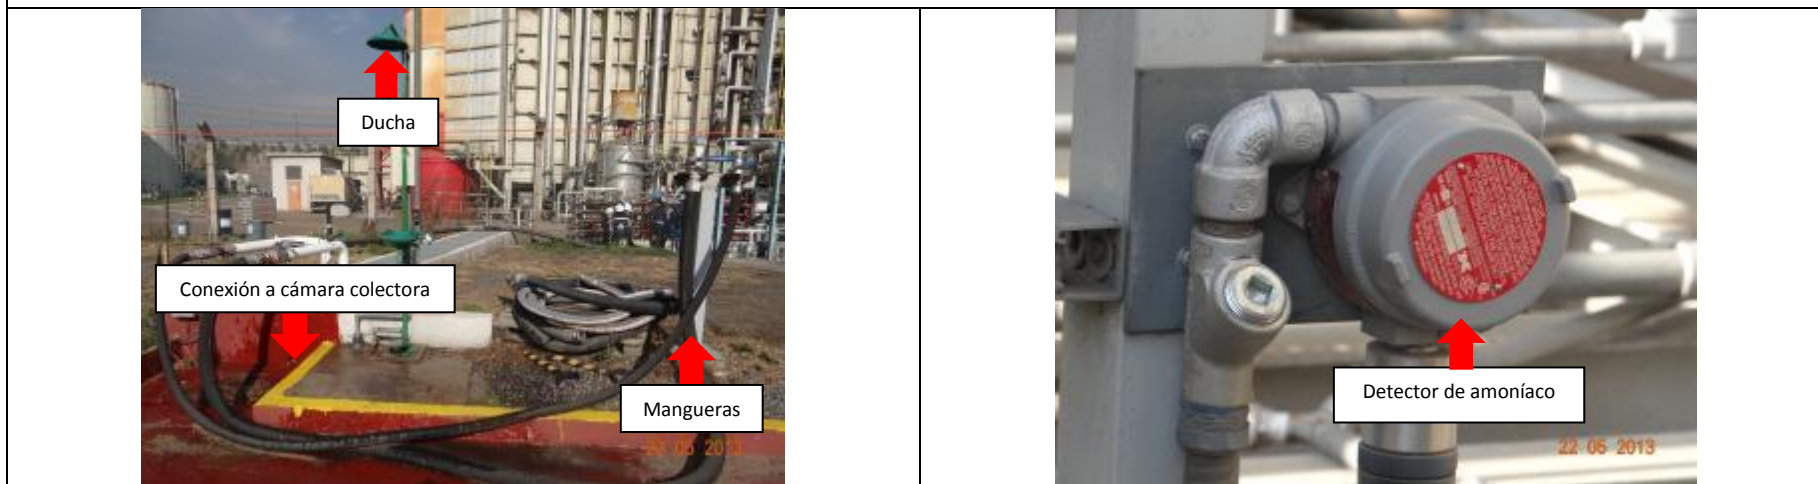
Se constata la existencia de una zona de carga y descarga de amoniaco ubicada al nororiente del sitio de emplazamiento de la Central en un recinto abierto, pavimentado, con pendiente y 2 conexiones hacia la cámara colectora, hacia donde deriva sus residuos. Se dispone de ducha y mangueras. Se constata la existencia de 4 detectores de gases de amoniaco del tipo celda electroquímica, contando con uno en la zona de descarga, 1 en el estanque y 2 en el SCR. Se constata la existencia de 2 extintores en la zona de descarga de camiones y conexiones entre canaleta y cámara.

Fotografía 3.	Fecha : 22 de mayo de 2013.	Fotografía 4.	Fecha : 22 de mayo de 2013.
----------------------	-----------------------------	----------------------	-----------------------------

Descripción Medio de Prueba: Vista frontal de la zona de carga y descarga de amoniaco.	Descripción Medio de Prueba: Vista detalle de detector de amoniaco.
--	---

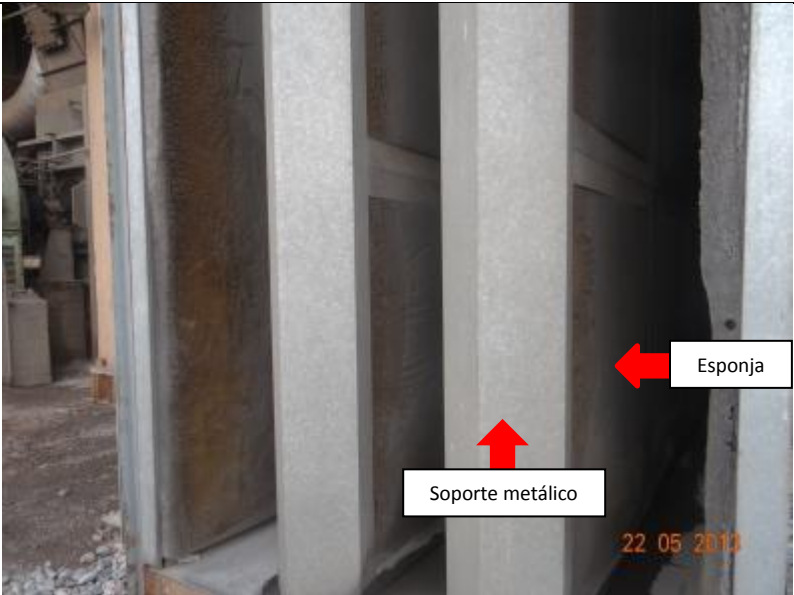
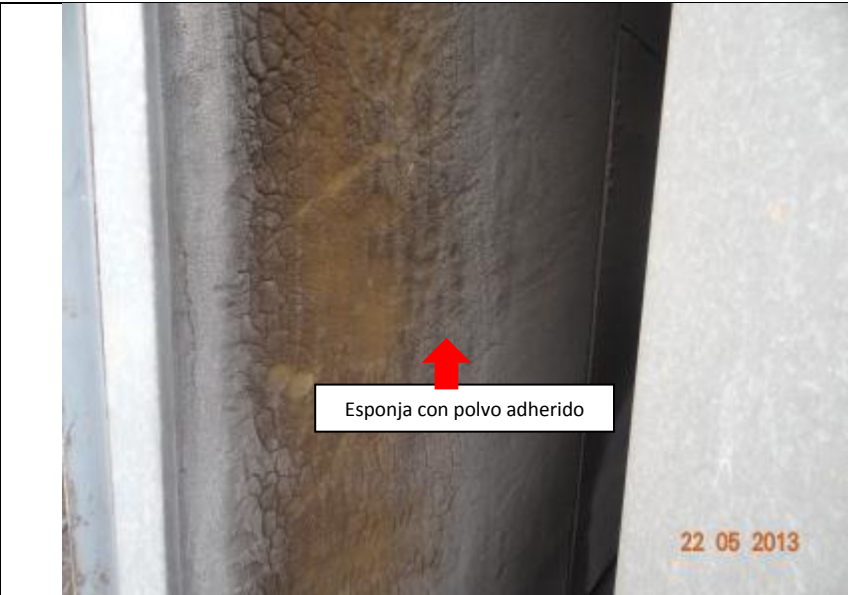
Número de Hecho Constatado: 3.		Estación: 2.	
Exigencia: Considerando 1.1.a RCA 285/2004 que Califica Favorablemente el Estudio de Impacto Ambiental (EIA) “Ampliación y Cambio de Combustible de la Central Termoeléctrica Renca ”: “Instalación de un atenuador tipo spliter en cada admisión de los ventiladores de tipo forzado”.			
Hecho constatado durante la fiscalización: Se constata la existencia de 4 atenuadores acústicos, compuestos por un soporte metálico en el que está contenido un material tipo esponja el cual contiene polvillo adherido. Cabe señalar que al momento de la inspección los atenuadores se encontraban desinstalados de los ventiladores. Lo anterior debido a que según lo señalado por el Sr. Eduardo González (Jefe Departamento Operaciones), el proyecto “Central Nueva Renca” se encuentra en mantención.			
Registros

Fotografía 5.		Fecha : 22 de mayo de 2013.	
Coordenadas WGS84		Norte: 6.301.020.	Este: 343.233.

Descripción Medio de Prueba: Vista general de los atenuadores, en el que se observa el soporte metálico y la esponja contenida en su interior.		Fotografía 6.	
		Fecha : 22 de mayo de 2013.	
		Coordenadas WGS84	Norte: 6.301.020. Este: 343.233.
Descripción Medio de Prueba: Vista detalle de los atenuadores, en la que se observa el material tipo esponja con presencia de polvo.		Descripción Medio de Prueba: Vista detalle de los atenuadores, en la que se observa el material tipo esponja con presencia de polvo.

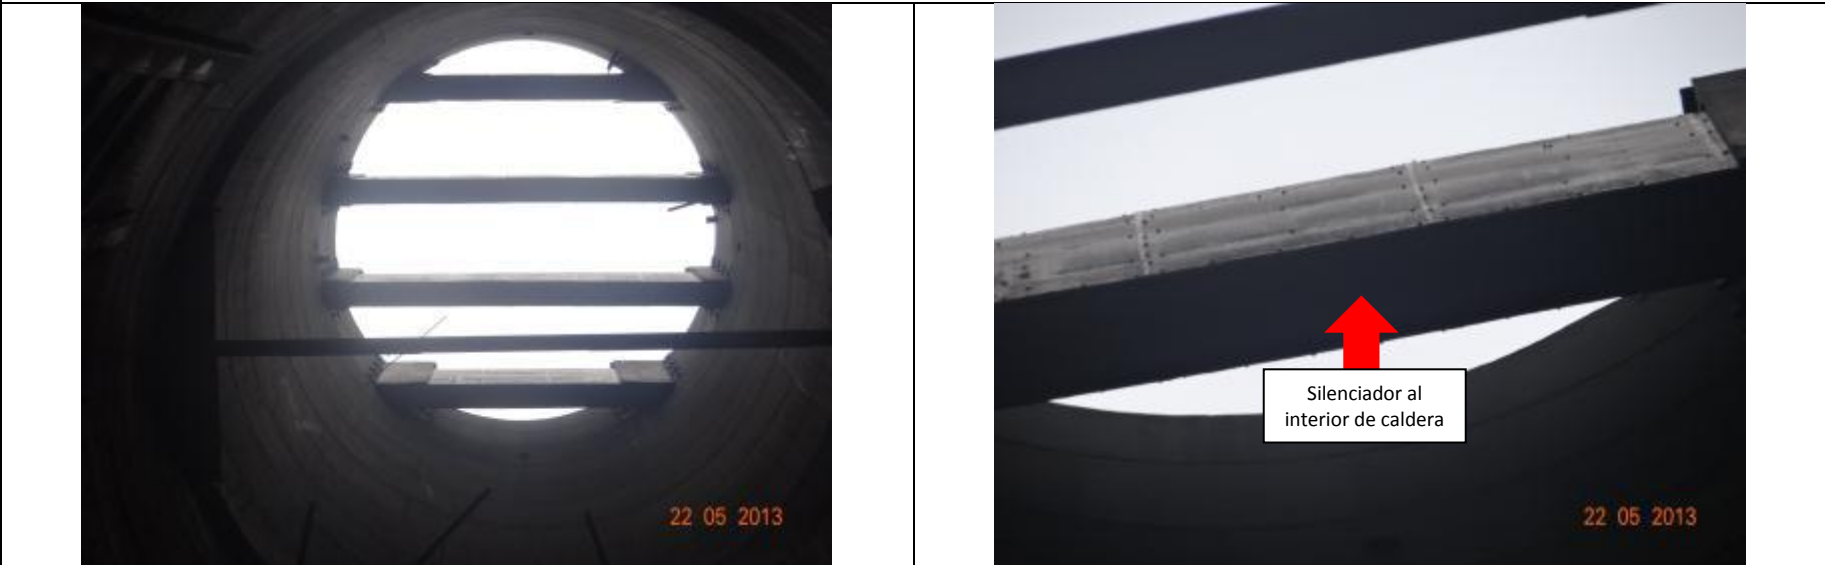
Hecho constatado durante la fiscalización:
 Se constata la existencia al interior de la caldera y en su parte superior de cuatro (4) silenciadores compuestos por soporte metálico y rejilla. Cabe señalar que al momento de la inspección la caldera no se encontraba operando. Lo anterior debido a que según lo señalado por el Sr. Eduardo González (Jefe Departamento Operaciones), el proyecto "Central Nueva Renca" se encuentra en mantención.

Fotografía 7.	Fecha : 22 de mayo de 2013.	Fotografía 8.	Fecha : 22 de mayo de 2013.
Coordenadas WGS84	Norte: 6.301.062. Este: 343.193.	Coordenadas WGS84	Norte: Norte: 6.301.062. Este: 343.193.
Descripción Medio de Prueba: Vista general de los 4 silenciadores al interior de caldera recuperadora de calor.		Descripción Medio de Prueba: Vista de detalle de uno de los 4 silenciadores al interior de caldera recuperadora de calor.

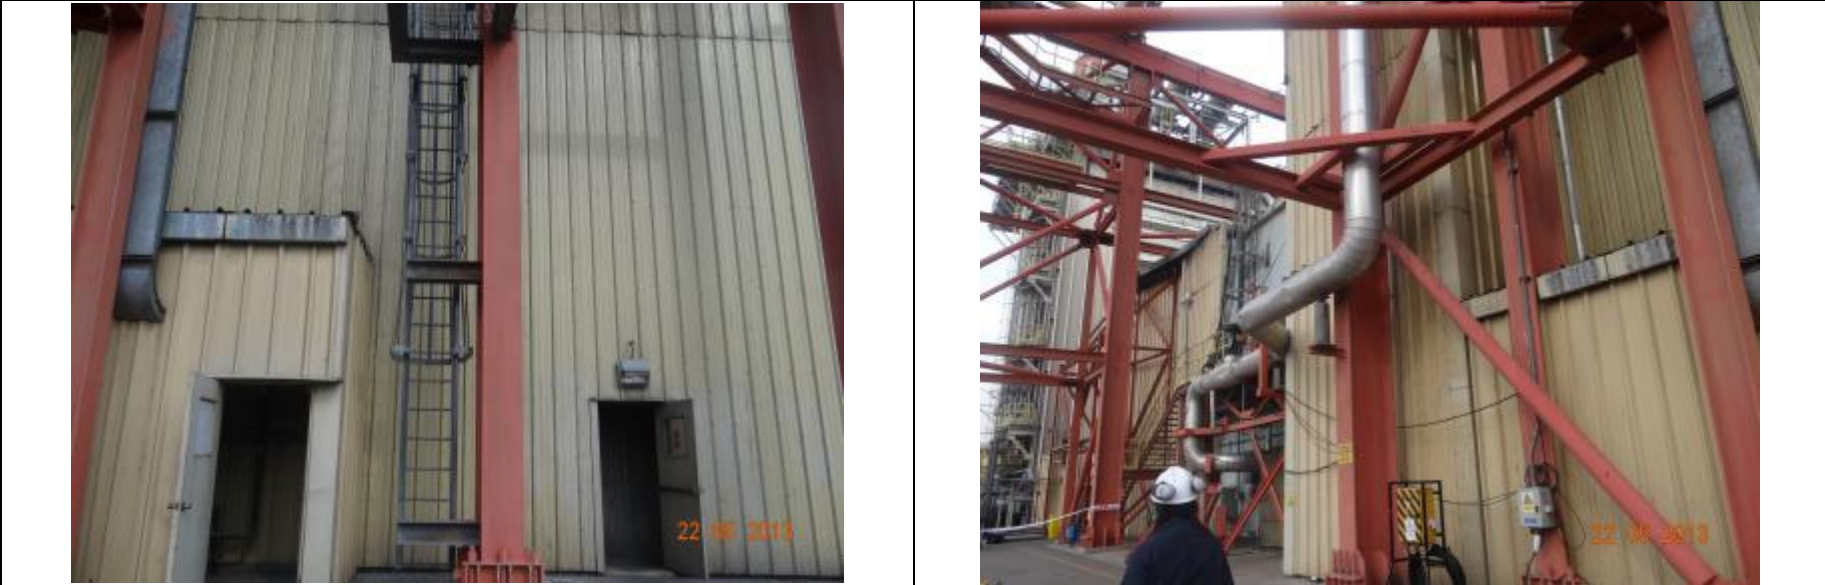
Hecho constatado durante la fiscalización:
 Se constata la existencia de un encierro acústico de la turbina a gas, constituido por un galpón metálico que la rodea.

Fotografía 9.	Fecha : 22 de mayo de 2013.	Fotografía 10.	Fecha : 22 de mayo de 2013.
----------------------	------------------------------------	-----------------------	------------------------------------

Descripción Medio de Prueba: Vista general del encierro acústico de la turbina a gas.	Descripción Medio de Prueba: Vista general del encierro acústico de la turbina a gas.
---	---

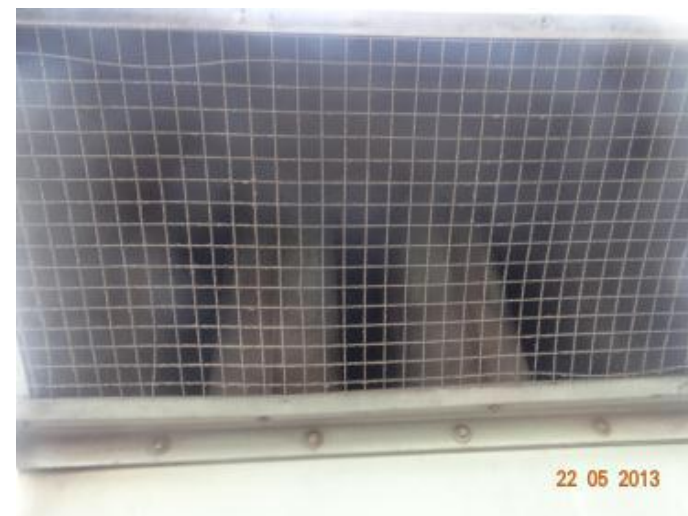
Se constata la existencia de 2 silenciadores compuestos por estructura metálica, rejilla metálica y material tipo esponja en su interior, los cuales al momento de la inspección se encontraban desmontados de la turbina. Al respecto, el Sr Eduardo González (Jefe Departamento Operaciones) señala que se encuentran en mantención.

Fotografía 11.	Fecha : 22 de mayo de 2013.	Fotografía 12.	Fecha : 22 de mayo de 2013.
-----------------------	------------------------------------	-----------------------	------------------------------------

Descripción Medio de Prueba: Vista general de silenciadores de la turbina a gas, los cuales se encuentran desmantelados de la instalación por mantenimiento.	Descripción Medio de Prueba: Vista de detalle del silenciador de la turbina a gas, donde se observa rejilla metálica y filtro de esponja al interior.
--	---

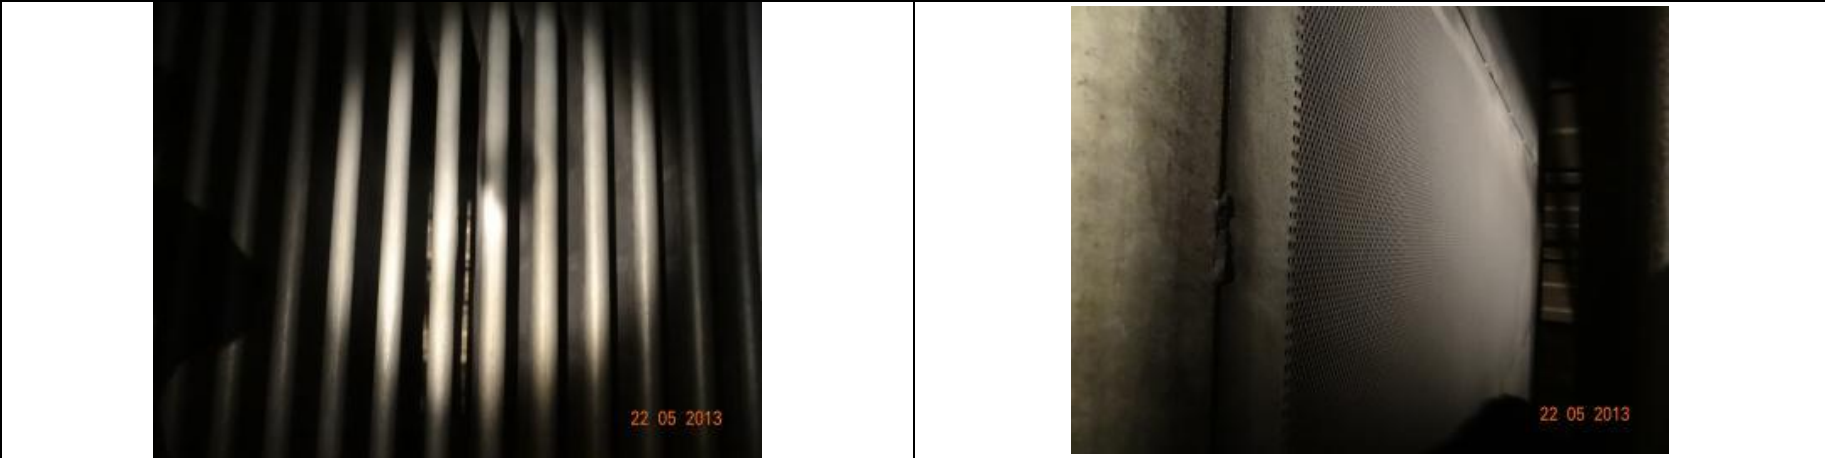
Hecho constatado durante la fiscalización:
 Se constata la existencia de un silenciador en el ducto de entrada de la turbina a gas, compuesto por una serie de soportes metálicos verticales que contiene rejilla metálica. Cabe señalar que al momento de la inspección la turbina no se encontraba operando. Lo anterior debido a que según lo señalado por el Sr. Eduardo González (Jefe Departamento Operaciones), el proyecto “Central Nueva Renca” se encuentra en mantención.

Fotografía 13.	Fecha : 22 de mayo de 2013.	Fotografía 14.	Fecha : 22 de mayo de 2013.		
Coordenadas WGS84	Norte: 6.301.093	Este: 343.122	Coordenadas WGS84	Norte: 6.301.093	Este: 343.122
Descripción Medio de Prueba: Vista general de las estructuras metálicas verticales del silenciador existente en el ducto de entrada de la turbina a gas.			Descripción Medio de Prueba: Vista general de la rejilla metálica del silenciador existente en el ducto de entrada de la turbina a gas.

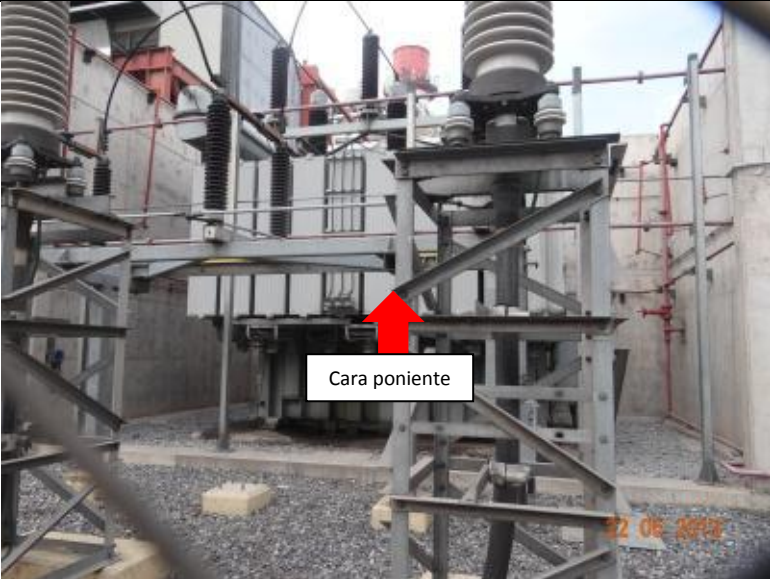
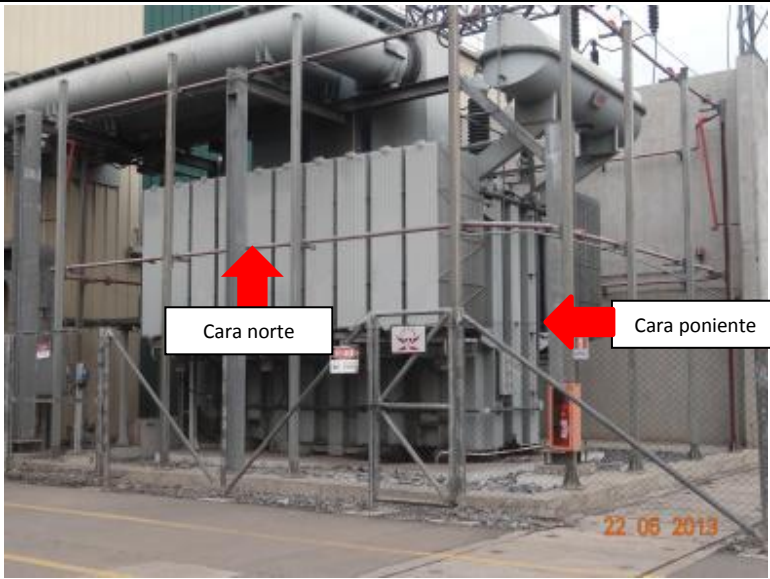
Número de Hecho Constatado: 8.		Estación: 5.	
Exigencia: Considerando 7.2.4. RCA 323/2005 que Califica Favorablemente la Declaración de Impacto Ambiental (DIA) "Operación Progresiva del Proyecto Conversión a Gas de la Central Renca": <i>"Implementar las medidas establecidas en los Considerandos Nº 7.2.20 a Nº 7.2.36 de la Resolución Nº123/03 relativos a la minimización de las emisiones acústicas durante la fase de operación".</i> Considerando 7.2.25. RCA 123/2003 que Califica Favorablemente el Estudio de Impacto Ambiental (EIA) "Conversión a Gas de la Central Renca": <i>"Encapsular los transformadores de las turbinas y auxiliares".</i>			
Hecho constatado durante la fiscalización: Se constata la existencia de encapsulamiento de los 2 transformadores de las turbinas, compuesto por un muro de contención de hormigón. Al respecto, el transformador "norte" presenta encapsuladas las caras norte, sur, y oriente. Por su parte el transformador sur tiene encapsuladas las caras sur y oriente.

Fotografía 15.		Fecha : 22 de mayo de 2013.	
Coordenadas WGS84	Norte: 6.301.061	Este: 343.092	
Descripción Medio de Prueba: Vista general de transformador norte, el cual no presenta encapsulada su cara poniente.		Descripción Medio de Prueba: Vista general de transformador sur, el cual no presenta encapsuladas sus caras norte y poniente.	
Fotografía 16.		Fecha : 22 de mayo de 2013.	
Coordenadas WGS84	Norte: 6.301.061	Este: 343.092

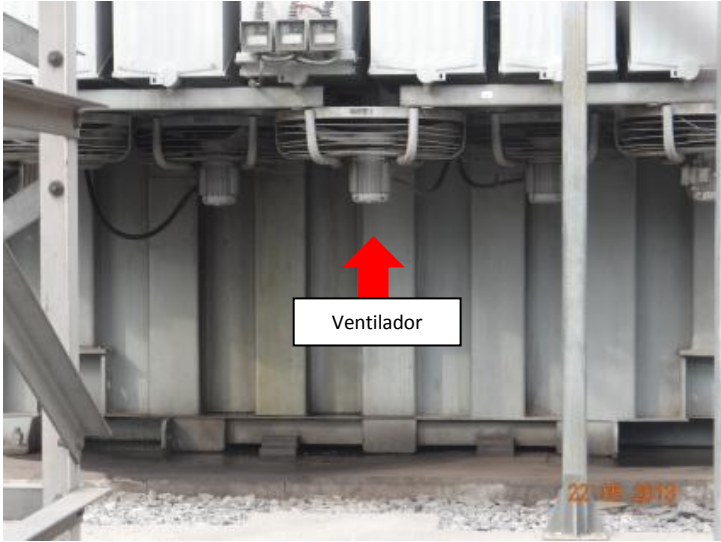
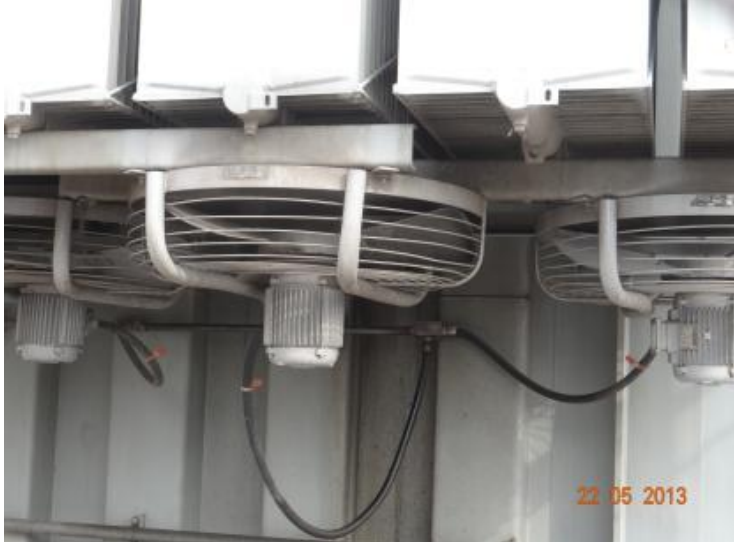
Número de Hecho Constatado: 9.		Estación: 6.	
Exigencia: Considerando 7.2.4. RCA 323/2005 que Califica Favorablemente la Declaración de Impacto Ambiental (DIA) "Operación Progresiva del Proyecto Conversión a Gas de la Central Renca": <i>"Implementar las medidas establecidas en los Considerandos N° 7.2.20 a N° 7.2.36 de la Resolución N°123/03 relativos a la minimización de las emisiones acústicas durante la fase de operación".</i> Considerando 7.2.32. RCA 123/2003 que Califica Favorablemente el Estudio de Impacto Ambiental (EIA) "Conversión a Gas de la Central Renca": <i>"Utilizar ventiladores de enfriamiento de los transformadores de bajo ruido y encierro en estanque de los transformadores".</i>			
Hecho constatado durante la fiscalización: Se constata la existencia de ventiladores en los 2 transformadores, los cuales se encuentran localizados en su parte inferior.			
Registros

Fotografía 17.		Fecha : 22 de mayo de 2013.	
Coordenadas WGS84	Norte: 6.301.061	Este: 343.092	
Descripción Medio de Prueba:		Descripción Medio de Prueba:	
Vista de detalle de ventiladores de enfriamiento en el transformador norte.		Vista de detalle de ventiladores de enfriamiento en el transformador sur.

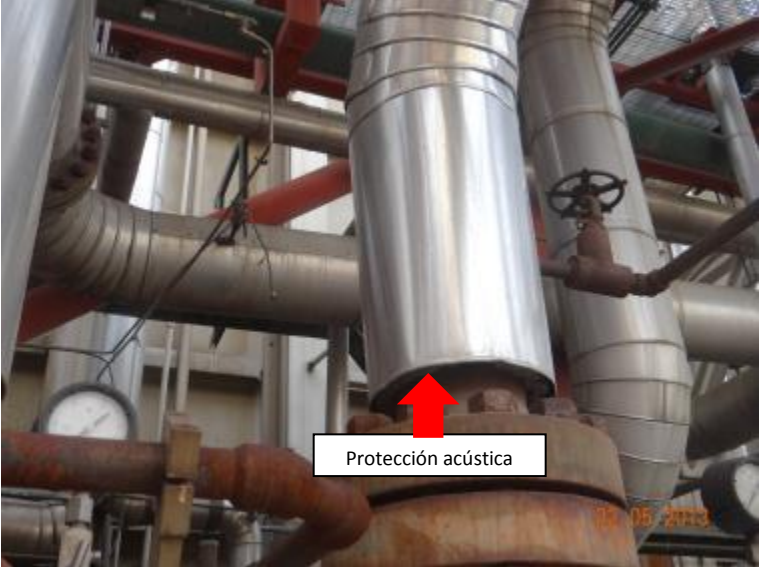
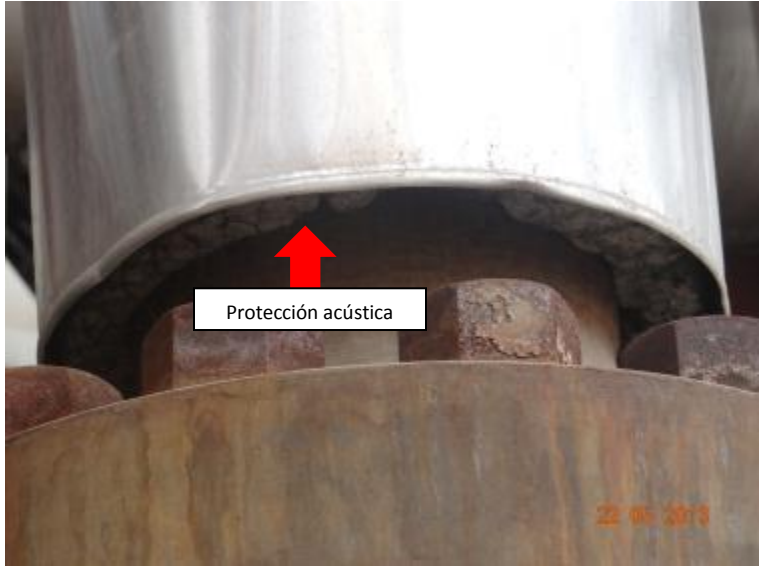
Número de Hecho Constatado: 10.		Estación: 7.	
<p>Exigencia: Considerando 7.2.4. RCA 323/2005 que Califica Favorablemente la Declaración de Impacto Ambiental (DIA) “Operación Progresiva del Proyecto Conversión a Gas de la Central Renca”: <i>“Implementar las medidas establecidas en los Considerandos N° 7.2.20 a N° 7.2.36 de la Resolución N°123/03 relativos a la minimización de las emisiones acústicas durante la fase de operación”.</i></p> <p>Considerando 7.2.35. RCA 123/2003 que Califica Favorablemente el Estudio de Impacto Ambiental (EIA) “Conversión a Gas de la Central Renca”: <i>“Utilizar protección acústica de alto rendimiento en todas las tuberías de vapor”.</i></p>			
<p>Hecho constatado durante la fiscalización: Se constata la existencia de protección acústica en las tuberías de vapor, constituida por lana mineral implementada entre la tubería metálica y la cobertura de aluminio.</p>

Fotografía 19.		Fecha : 22 de mayo de 2013.	
Coordenadas WGS84		Norte: 6.277.334	Este: 342.398
Descripción Medio de Prueba:		Descripción Medio de Prueba:	
Vista general de protección acústica en la tubería de vapor.		Vista de detalle de protección acústica en la tubería de vapor.

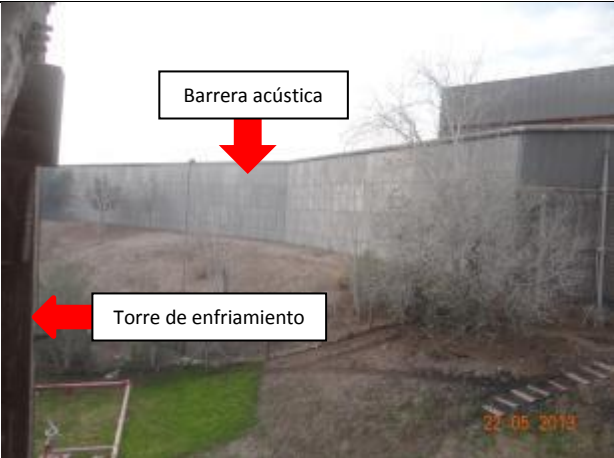
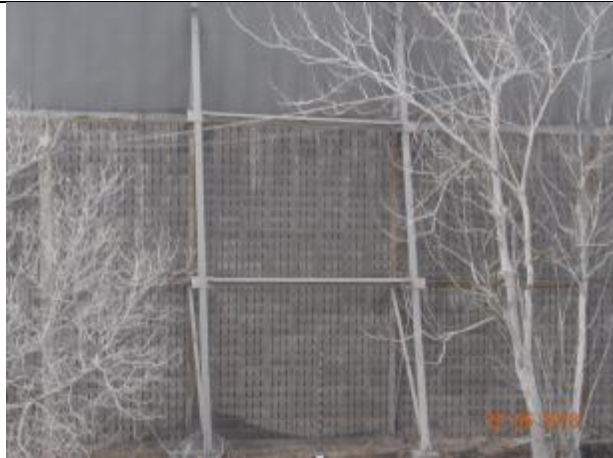
Número de Hecho Constatado: 11.		Estación: 10.	
<p>Exigencia: Considerando 1.1.b. RCA 007/1996 que Califica Favorablemente el Estudio de Impacto Ambiental (EIA) “Ampliación y Cambio de Combustible de la Central Termoeléctrica Renca”:</p> <p><i>“Incorporación de barreras acústicas en las torres de enfriamiento futuras y actuales”.</i></p> <p>Considerando 7.2.4. RCA 323/2005 que Califica Favorablemente la Declaración de Impacto Ambiental (DIA) “Operación Progresiva del Proyecto Conversión a Gas de la Central Renca”:</p> <p><i>“Utilizar ventiladores de bajo ruido y baja velocidad en las torres de enfriamiento, con atenuadores tipo splitter en la entrada, atenuadores de descarga, alfombras reductoras de ruido de la caída de agua y la posibilidad de incluir adicionalmente apantallamiento acústico del tipo absorbente”.</i></p>			
<p>Hecho constatado durante la fiscalización: Se constata la existencia de una barrera acústica al costado oriente de la torre de enfriamiento de la central Nueva Renca, la cual rodea a dicha torre en toda su extensión. Se constata la existencia de atenuadores de descarga metálicos, alfombra reductora de ruido para caída de agua, compuesta por un material tipo fibra, atenuador en la entrada compuesto por una rejilla plástica horizontal y atenuadores de descarga metálicos.</p>

Fotografía 21.		Fecha : 22 de mayo de 2013.	
Coordenadas WGS84		Norte: 6.301.065	Este: 343.235
Descripción Medio de Prueba:		Descripción Medio de Prueba:	
Vista general de barrera acústica emplazada al oriente de la torre de enfriamiento.		Vista de detalle de barrera acústica emplazada al oriente de la torre de enfriamiento.

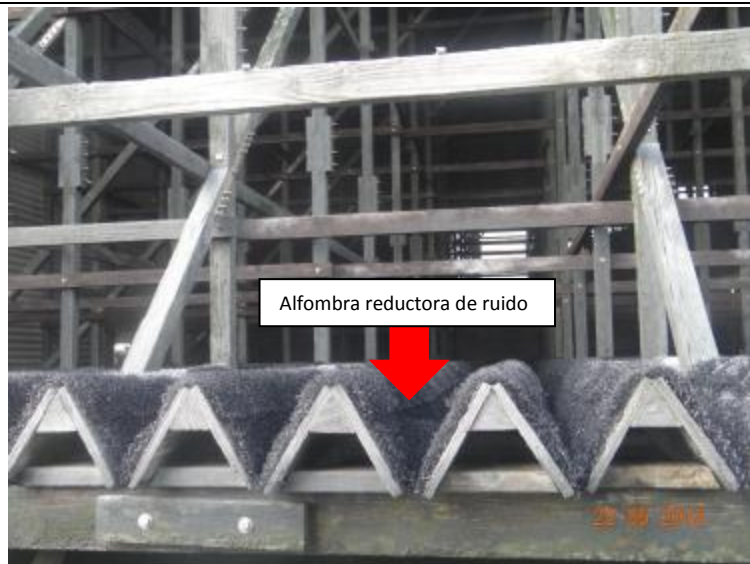
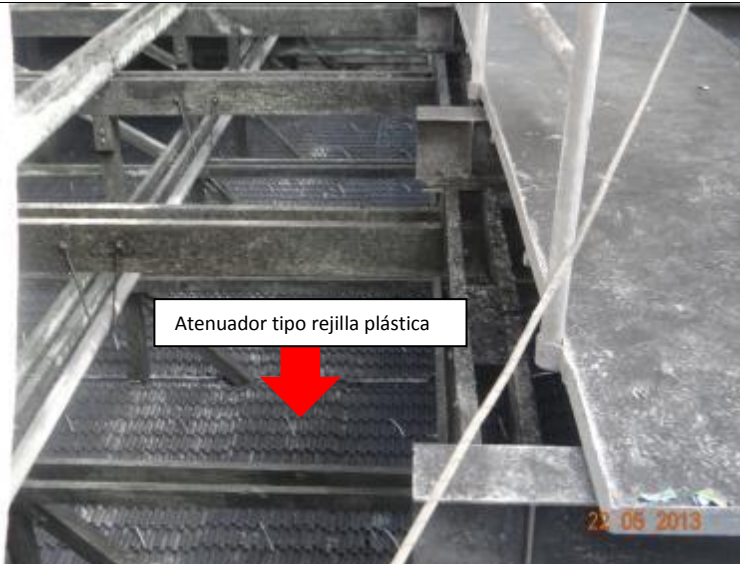
Alfombra reductora de ruido

Atenuador tipo rejilla plástica

Fotografía 23.	Fecha : 22 de mayo de 2013.		Fotografía 24.	Fecha : 22 de mayo de 2013.	
Coordenadas WGS84	Norte: 6.301.065	Este: 343.235	Coordenadas WGS84	Norte: 6.301.065	Este: 343.235
Descripción Medio de Prueba: Vista general de alfombra reductora de ruido en la torre de enfriamiento.			Descripción Medio de Prueba: Vista general de atenuador tipo rejilla plástica en la torre de enfriamiento.

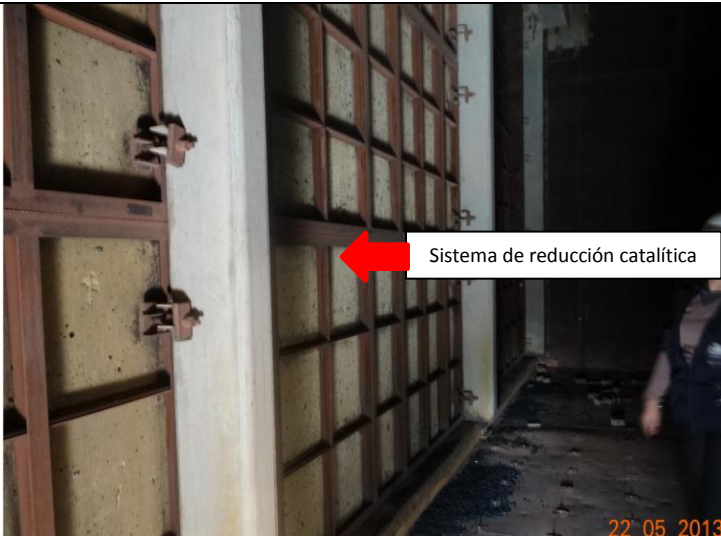
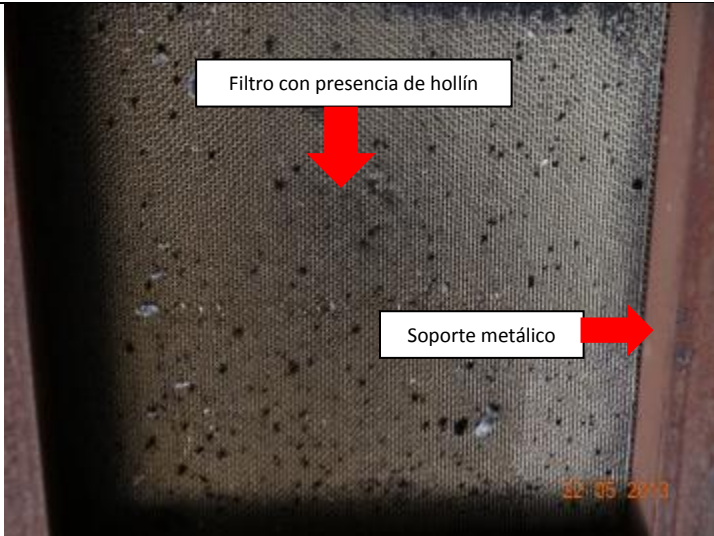
Se constata la existencia de material de color negro en el piso, sobre la base de los módulos cuadrados tipo "panel de abeja". Al respecto, el Sr. Eduardo González (Jefe Departamento Operaciones) señaló que dicho residuo corresponde a hollín de petróleo.			
Registros

Fotografía 25.		Fecha : 22 de mayo de 2013.	
Coordenadas WGS84		Coordenadas WGS84	
Norte: 6.301.091.	Este: 343.123.	Norte: 6.301.091.	Este: 343.123.
Descripción Medio de Prueba: Vista general del sistema de reducción catalítica.		Descripción Medio de Prueba: Vista detalle a módulo del sistema de reducción catalítica.

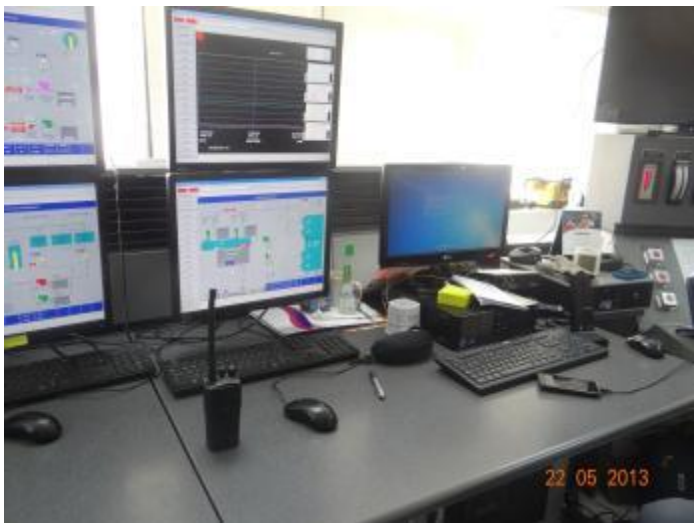
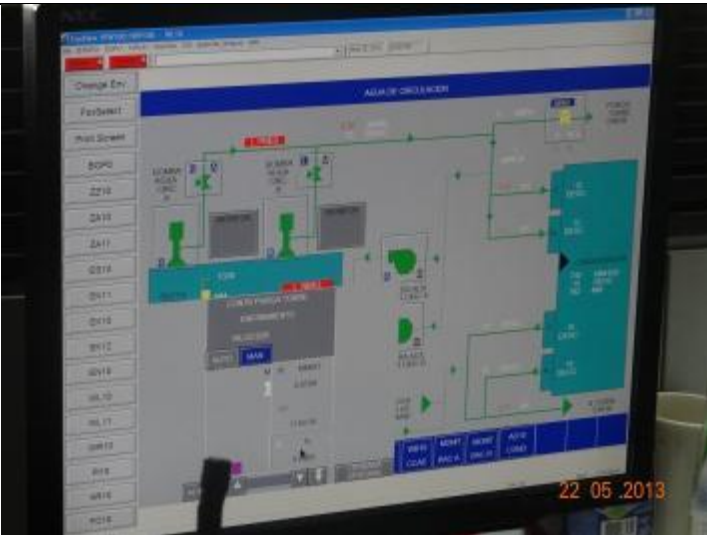
Fotografía 29.		Fecha : 22 de mayo de 2013.	
Coordenadas WGS84	Norte: 6.300.990	Este: 343.108	
Fotografía 30.		Fecha : 22 de mayo de 2013.	
Coordenadas WGS84	Norte: 6.300.990	Este: 343.108	
<p>Descripción Medio de Prueba: Vista general de sala de control de descargas líquidas.</p>		<p>Descripción Medio de Prueba: Vista de detalle sistema computarizado de monitoreo en línea de agua de circulación.</p>

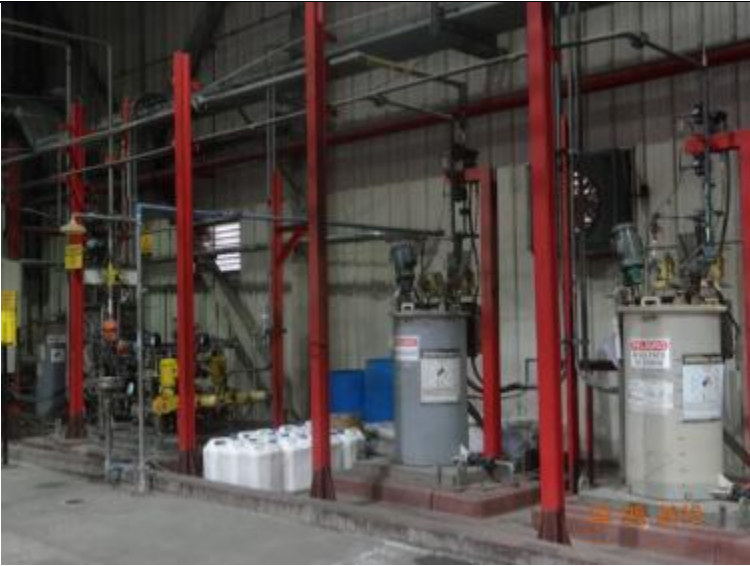
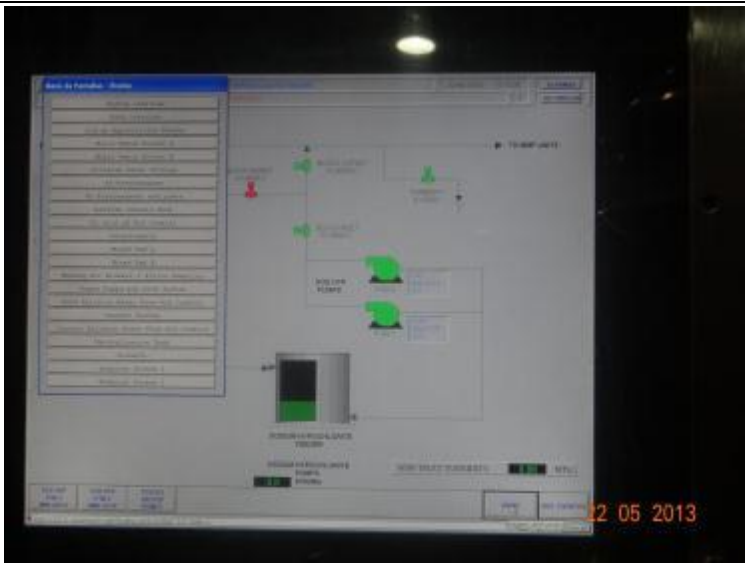
Número de Hecho Constatado: 16.		Estación: 9.	
Exigencia: Considerando 7.3.3. RCA 323/2005 que Califica Favorablemente la Declaración de Impacto Ambiental (DIA) "Operación Progresiva del Proyecto Conversión a Gas de la Central Renca": <i>"Utilizar agua desmineralizada, para la inyección a la turbina a gas para el control de emisiones de NOx, libre de cloro, para lo cual la planta de desmineralización dispone de equipamiento y sistemas que permiten controlar y neutralizar el cloro."</i>			
Hecho constatado durante la fiscalización: Se constata la existencia de la planta de tratamiento de agua al interior de un galpón metálico cerrado y con piso pavimentado, la cual utiliza agua desmineralizada, controlando y neutralizando el cloro a través de un panel de monitoreo de Cl, en donde se controlan los parámetros conductividad, pH y filtros.			
Registros

Fotografía 31.		Fotografía 32.

Fecha : 22 de mayo de 2013.		Fecha : 22 de mayo de 2013.	
Coordenadas WGS84	Norte: 6.301.065	Este: 343.184	Este: 343.184
Descripción Medio de Prueba: Vista general del interior de la planta de tratamiento de agua desmineralizada.		Descripción Medio de Prueba: Vista de detalle de sistema computarizado de monitoreo de cloro.

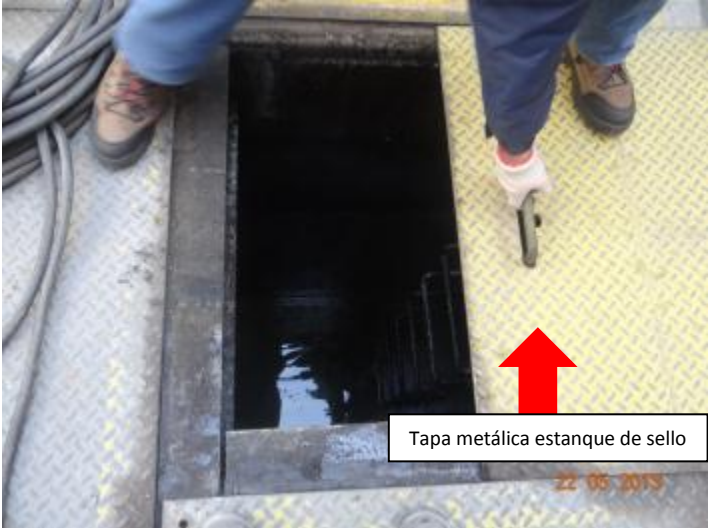
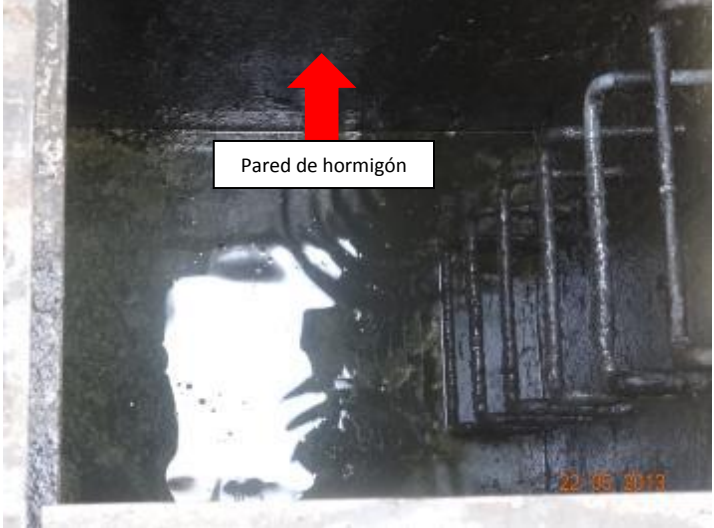
Fotografía 33.		Fecha : 22 de mayo de 2013.	
Coordenadas WGS84	Norte: 6.301.065	Este: 343.235	
Descripción Medio de Prueba: Vista general del exterior del estanque de sello, pudiendo observarse su tapa metálica.		Descripción Medio de Prueba: Vista general del interior del estanque de sello.

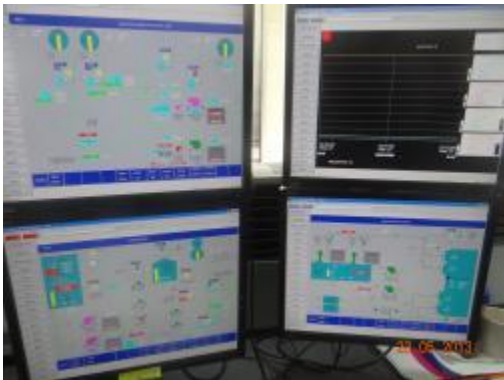
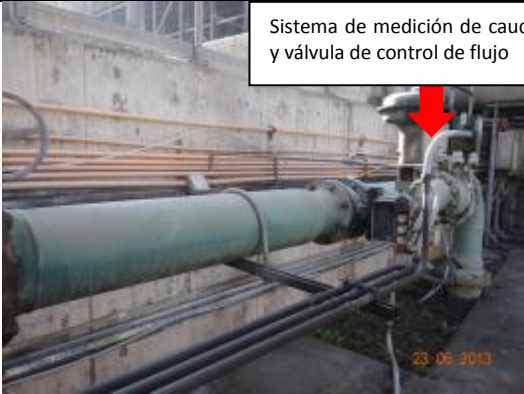
Fotografía 5.	Fecha : 23 de mayo de 2013.	Fotografía 36.	Fecha : 23 de mayo de 2013.
Coordenadas WGS84	Norte: 6.300.990 Este: 343.108	Coordenadas WGS84	Norte: 6.300.985 Este: 343.207
Descripción Medio de Prueba: Vista general del sistema computarizado de medición de caudal en la sala de control.		Descripción Medio de Prueba: Vista general de tubería metálica de medición de caudal y válvula de control.

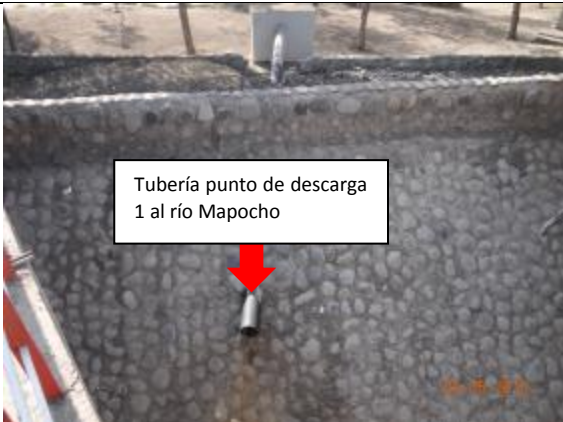
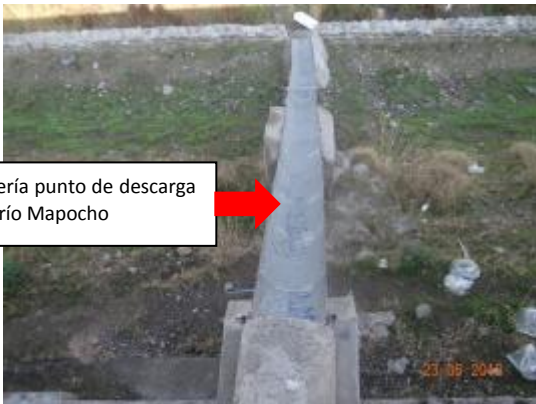
Fotografía 37.	Fecha : 23 de mayo de 2013.	Fotografía 38.	Fecha : 23 de mayo de 2013.
Coordenadas WGS84	Norte: 6.301.057 Este: 342.856	Coordenadas WGS84	Norte: 6.300.917 Este: 343.126
Descripción Medio de Prueba: Vista general tubería de descarga al río Mapocho perteneciente al punto N°1.		Descripción Medio de Prueba: Vista general tubería semicircular de descarga al río Mapocho perteneciente al punto N°2.

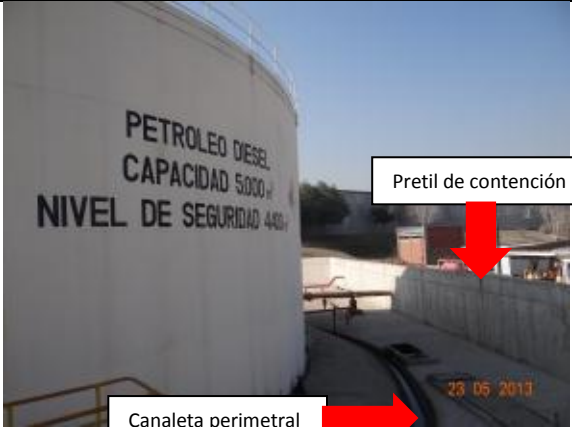
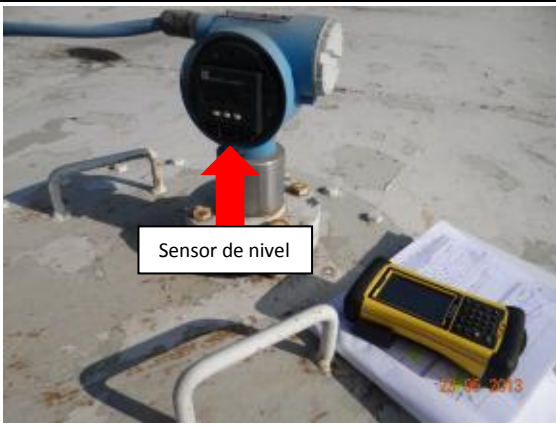
Fotografía 9.	Fecha : 23 de mayo de 2013.	Fotografía 40.	Fecha : 23 de mayo de 2013.
Coordenadas WGS84	Norte: 6.301.157 Este: 343.189	Coordenadas WGS84	Norte: 6.301.157 Este: 343.189
Descripción Medio de Prueba: Vista general del pretil de contención del estanque de diésel y canaleta perimetral interna.		Descripción Medio de Prueba: Vista general del sensor electrónico de nivel del estanque diésel.

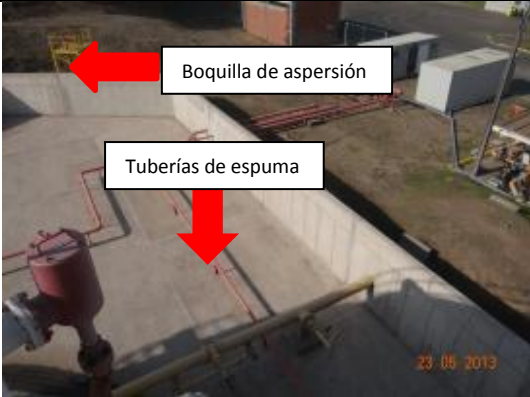
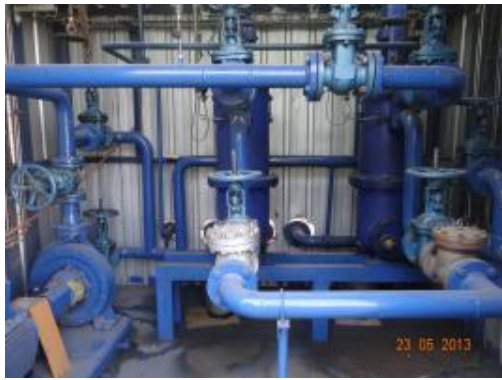
Fotografía 41.	Fecha : 23 de mayo de 2013.	Fotografía 42.	Fecha : 23 de mayo de 2013.
Coordenadas WGS84	Norte: 6.301.157 Este: 343.189	Coordenadas WGS84	Norte: 6.301.136 Este: 343.172
Descripción Medio de Prueba: Vista general del sistema de extinción de incendios del estanque diésel, pudiendo observarse las tuberías de espuma y boquilla de aspersión.		Descripción Medio de Prueba: Vista general del sistema de control de combustible del estanque diésel al interior de galpón metálico.

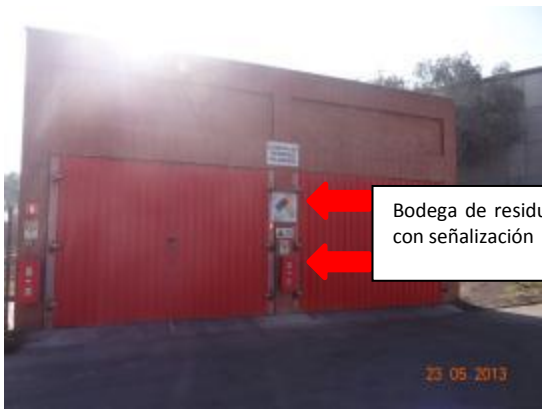
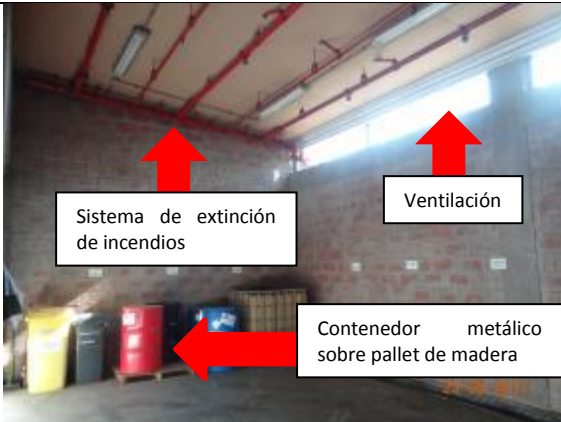
Número de Hecho Constatado: 21.		Estación: 14.	
Exigencia: Considerando 8.2.2. RCA 123/2005 que Califica Favorablemente el Estudio de Impacto Ambiental (EIA) “Conversión a Gas de la Central Renca”: <i>“Disponer de un área especial de almacenamiento para materiales peligrosos, la cual deberá estar debidamente señalizada. El sector de almacenamiento estará lo suficientemente alejado de las áreas de faenas. Los tambores de combustibles y aceite se dispondrán sobre pallets de madera u otros dispositivos con el objeto de facilitar su transporte y evitar la humedad y corrosión de los mismos por efecto del contacto directo entre los tambores y el suelo. Además se dispondrá en esta área de elementos que permitan la contención de derrames de mediana magnitud”.</i>			
Hecho constatado durante la fiscalización: Se constata la existencia de una bodega de residuos peligrosos compuesta por pilares de hormigón, paredes de ladrillo, portón metálico, piso de hormigón y techo metálico, el cual cuenta con canaleta perimetral al interior cubierta por rejilla metálica y ventilación superior. Se observa la presencia de 2 contenedores plásticos rotulados como “Kit sustancias químicas” y “ampolletas y vidrios”, 1 tambor metálico con tapa y rotulado como “residuo de aceite” el cual se presenta sobre un pallet de madera, 1 tambor plástico con tapa y rotulado como 2 polvo químico” y un contenedor plástico con tapa y sin rotular dispuesto al interior de una estructura metálica y sobre un pallet. Además se constata la existencia de bolsas plásticas cerradas y rotuladas dispuestas sobre un pallet de madera. Se constata la existencia de un sistema de extinción de incendios al interior de la bodega, equipo de incendio y señalética en su exterior.

<p>Bodega de residuos con señalización</p>

<p>Sistema de extinción de incendios</p> <p>Ventilación</p> <p>Contenedor metálico sobre pallet de madera</p>	
Fotografía 43.		Fotografía 44.	
Fecha : 23 de mayo de 2013.		Fecha : 23 de mayo de 2013.	
Coordenadas WGS84	Norte: 6.301.095	Este: 343.240	
Coordenadas WGS84	Norte: 6.301.095	Este: 343.240	
Descripción Medio de Prueba: Vista general del exterior de la bodega de residuos.		Descripción Medio de Prueba: Vista general del interior de la bodega de residuos, donde se observan contenedores plásticos y metálicos (dispuestos sobre pallets de madera). Además se aprecia sistema de ventilación, iluminación y de extinción de incendios.
